# Asbestinventarisatetest

Lodewijk Van Berckenlaan 182/602, 2140 Antwerpen

Attestnummer : 20251117-000085.001

**Niet-asbestveilig**

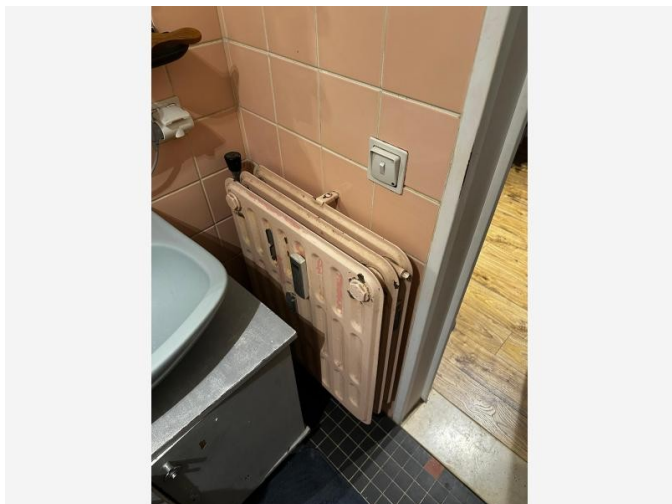
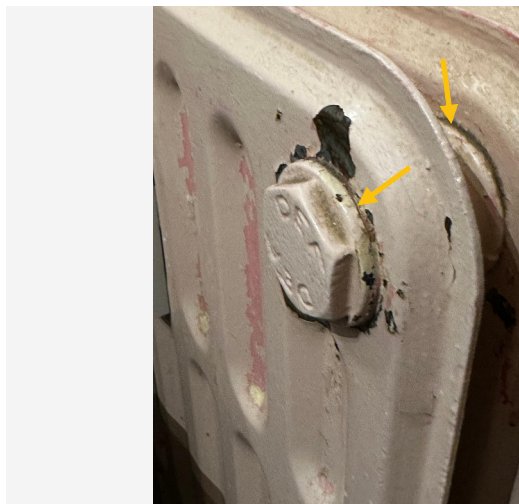
| Fiche 1: Pakkingen radiatoren..... | 17 |

Het asbestmateriaal valt onder de mijlpaal van 2034.

| Eindbeoordeling materiaalarisico | Verhoogd materiaalarisico en/of verhoogde kans op vezelvrijgave |

| Gebondenheid | Categorie 2: niet-hechtgebonden met matrix |
| Asbestsoort (vezeltype) | Alleen chrysotiel |
| Asbestconcentratie | Hoog ( $\geq 50\%$ ) |
| Afschermingsgraad van het gehele materiaal | Enkel randen niet afgeschermd maar geen contact met binnenluchtstromen |
| Toestand van het materiaal | Matig beschadigd, matig verweerd |

| Opmerking | Er zijn 6 radiatoren in het appartement die meerdere (zowel aan de voorzijde, tussenin als de achterzijde) asbestpakkingen per radiator hebben. |

- Verwijder dit asbestmateriaal zo snel mogelijk. Volg de toestand goed op.
- Voer bijkomende staalname(s) uit.

- Eenvoudige handelingen: mag via doe-het-zelf of door werknemer(s) met opleidingsattest eenvoudige handelingen  
Het water van het appartement kan niet afzonderlijk worden afgesloten en gelet de radiatoren op 1 groot circuit van het gebouw zitten, dienen werken hieraan steeds gecoördineerd te worden met de VME.  
Laat de toepassingen verwijderen door een aannemer met een opleidingsattest eenvoudige handelingen.  
Gebruik voor de verwijdering voldoende persoonlijke beschermingsmiddelen (PBM's) zoals (minstens) een FFP3 mondkap, een stofdichte en waterbestendige wegwerpovertal (type 5 met kap) en wegwerphandschoenen.  
Verwijder de toepassing zonder deze te breken, zonder sneldraaiende mechanische middelen te gebruiken en vermijd op elk moment stofvorming tijdens de werken. Doe dit door regelmatig het asbestmateriaal te bevochtigen of te fixeren (met water of aangepast fixeermiddel).

Verpak het asbestmateriaal dubbel door middel van een plastic folie (minimaal 0,1 mm dik) en voer het op een veilige wijze af.

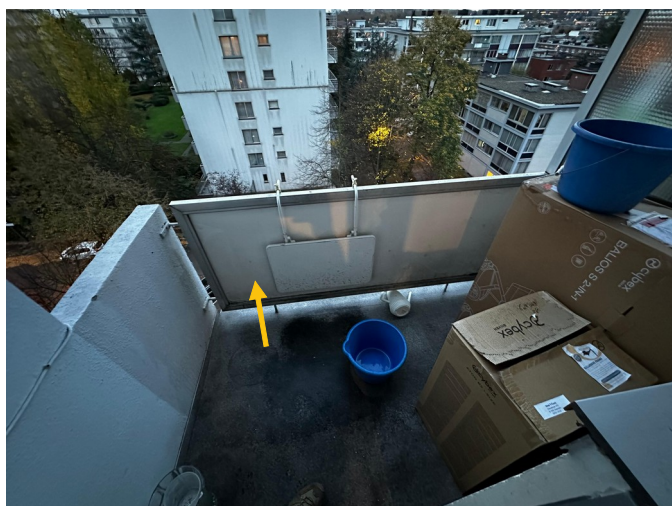
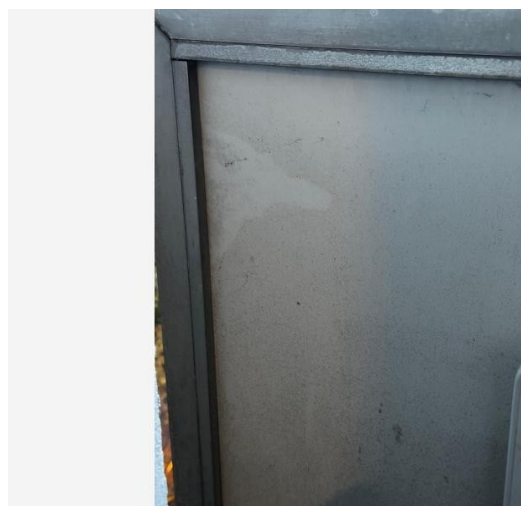
| Fiche 2: Glasalpaneel terras..... | 21 |

Het paneel van de balustrade is voorzien van een wit paneel in asbestcement.

Gelet het paneel niet beschadigd is, is de kans op vezelvrijgave klein.

Wanneer dit paneel beschadigd zou worden in de toekomst, houd dan rekening met eventuele blootstelling en laat de toepassing op een correcte manier verwijderen/ vervangen.

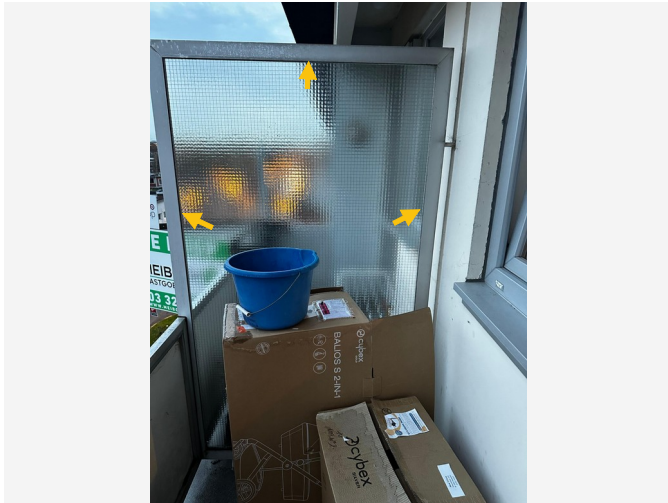
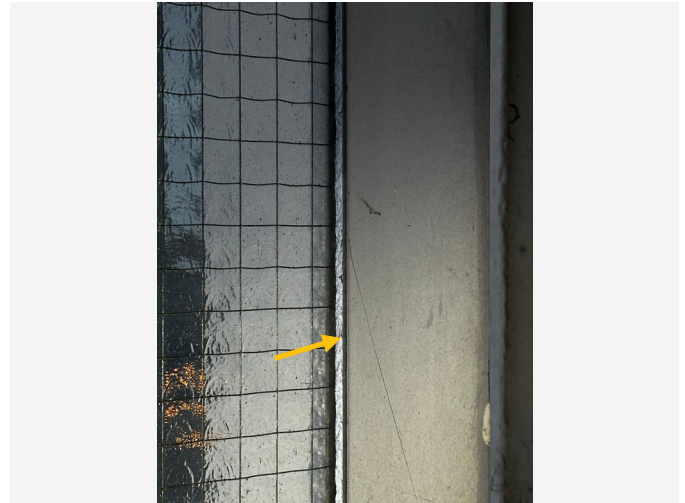
| Fiche 3: Afdichting afscheiding terras..... | 22 |

De afscheiding tussen het balkon van appartement 602 en dat van het naastgelegen (601), bestaat uit een aluminium profiel met daarin glas. De afdichting tussen dit profiel en het glas bestaat uit mastiek dewelke verdacht is op asbest.

De afscheiding maakt deel uit van het asbestattest gemeenschappelijke delen, aangezien de renovatie hiervan besproken dient te worden door de VME.

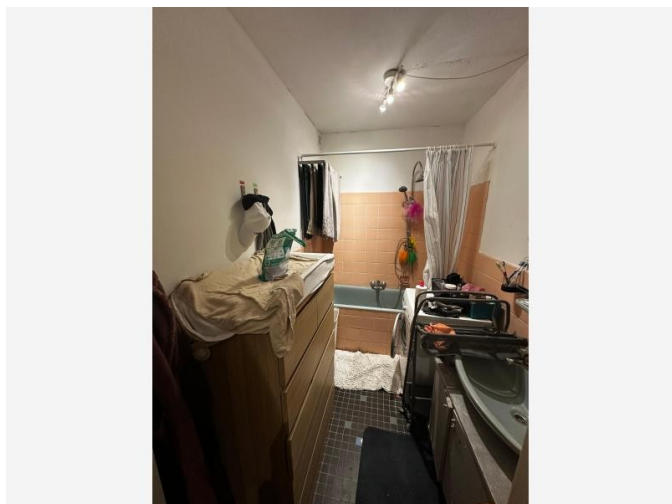
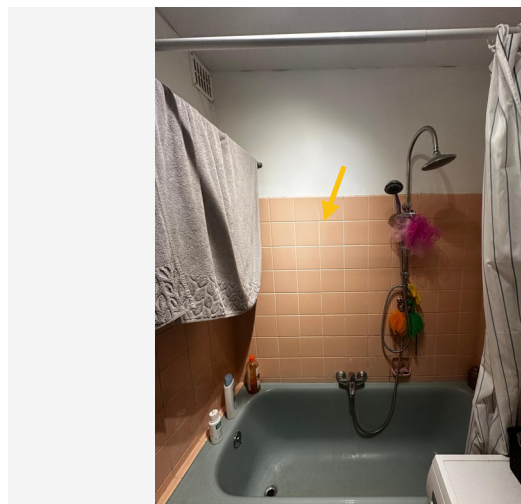
| Fiche 4: Faïence tegellijm..... | 23 |

De lijm waarmee de tegels in de keuken, WC en badkamer zijn vastgelijmd, kan asbest bevatten.

Gelet deze niet beschadigd zijn en het onderzoek een niet-destructief karakter heeft, werd er geen monsternamen uitgevoerd.

Wanneer er in de toekomst werken zouden gebeuren, is het aan te raden bijkomend onderzoek te laten uitvoeren teneinde de aanwezigheid van asbest te kunnen uitsluiten of aantonen.

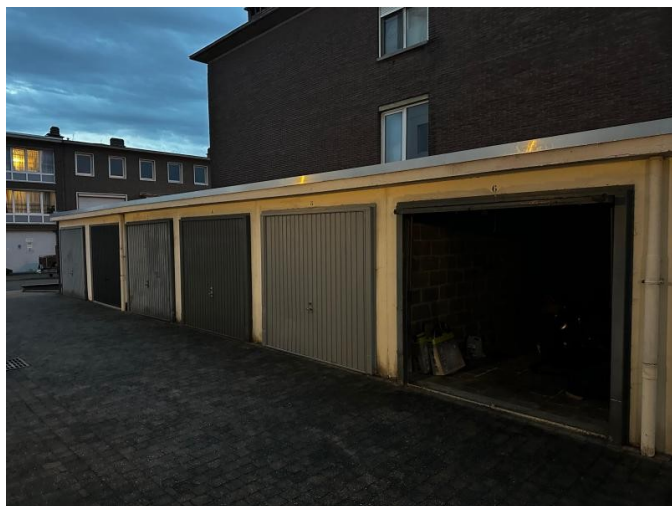
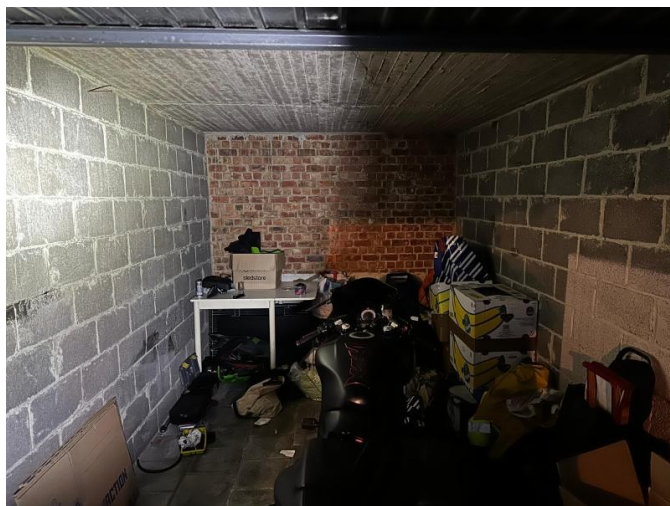
| Fiche 5: Garagebox..... | 25 |

In de garagebox zijn geen verdachte asbesttoepassingen waarneembaar.

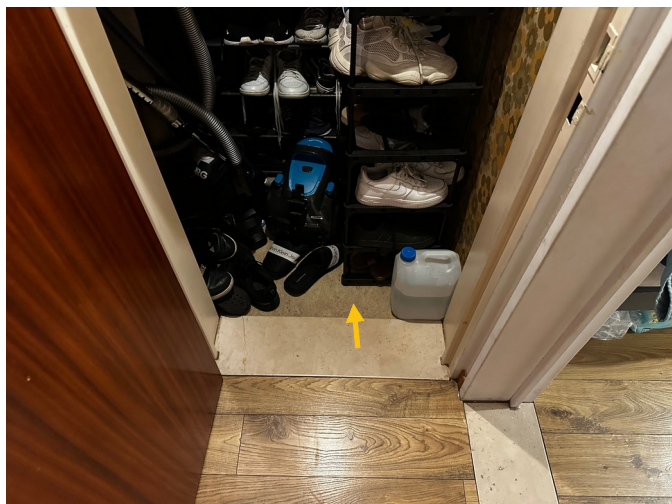
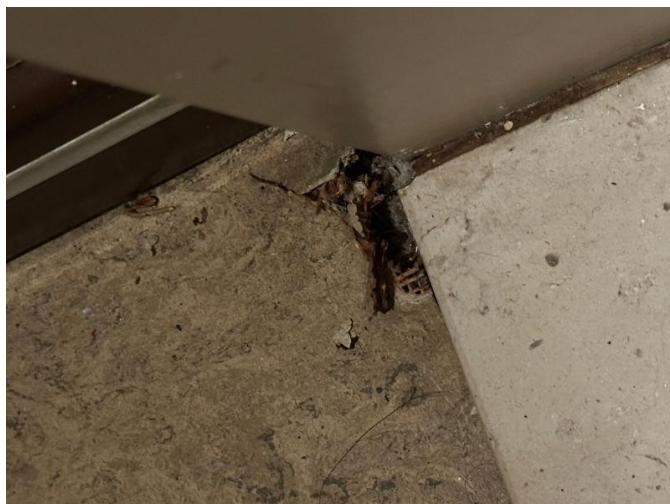
| Fiche 6: Vloerzeil..... | 26 |

De twee bergingen zijn voorzien van vloerzeilen.

De onderzijde heeft bij beide een juten-structuur, waardoor deze niet verdacht zijn op asbest.

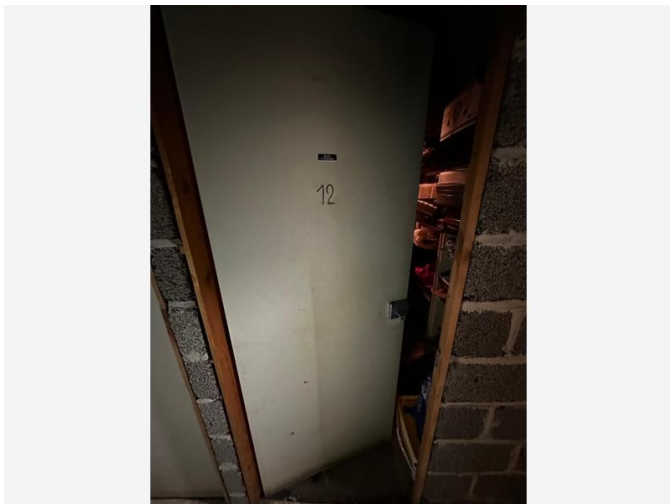
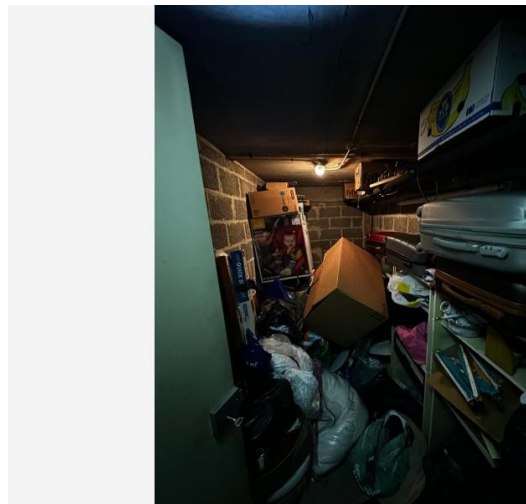
| Fiche 7: Kelderberging..... | 27 |

In de kelderberging zijn geen verdachte asbesttoepassingen waarneembaar.

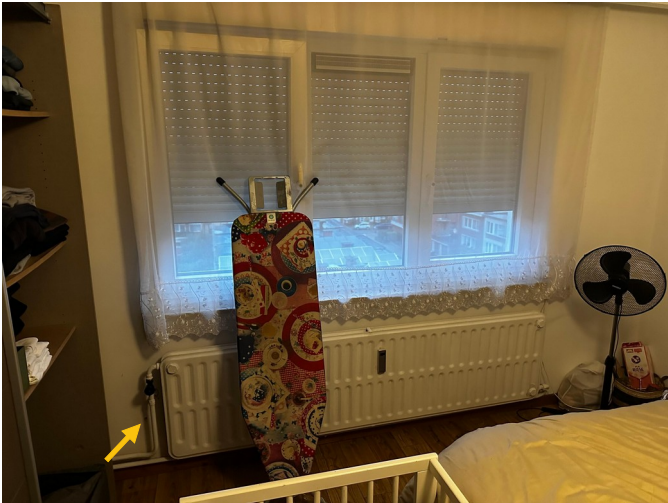
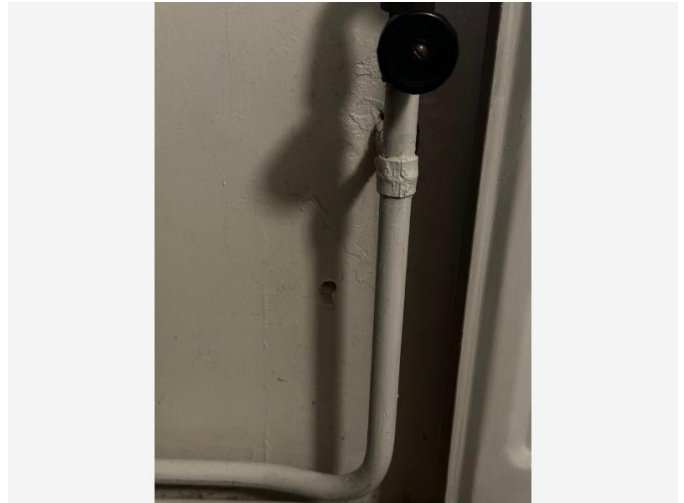
## Fiche 8: Pleisterwerk muren

Geen asbest

| # | Type | Referentie | Resultaat |
|---|---|---|---|
| 8.1 | Mengmonster | MM1 | Geen asbest |

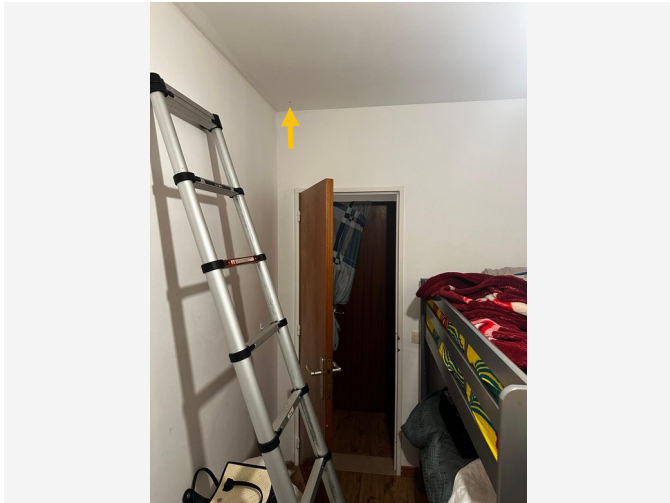
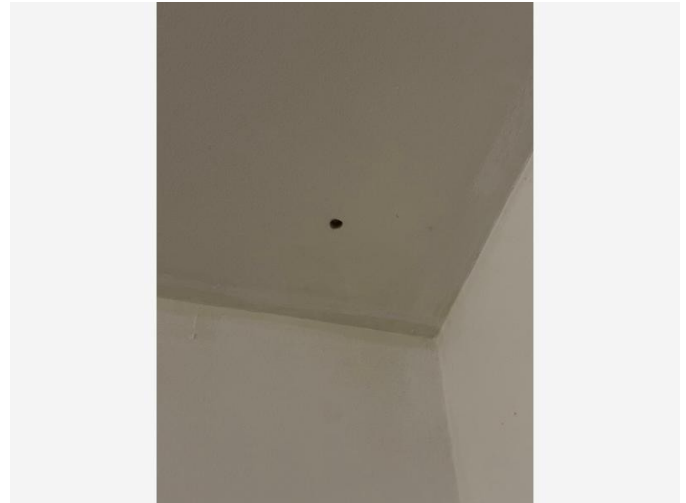
## Fiche 9: Pleisterwerk plafonds

Geen asbest

| # | Type | Referentie | Resultaat |
|---|---|---|---|
| 9.1 | Mengmonster | MM2 | Geen asbest |

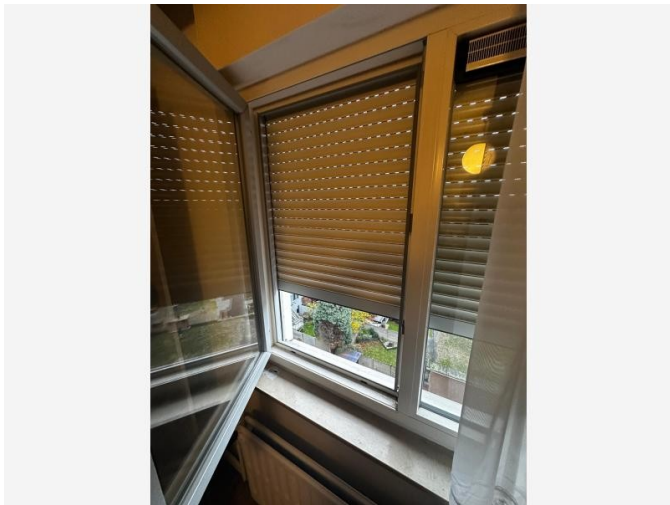
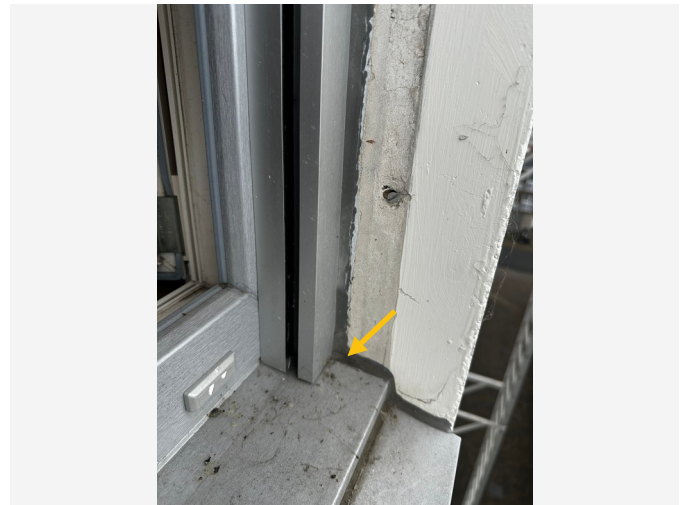
### Fiche 10: Afdichting buitenschrijnwerk

| Beschrijving | Notitie | Terug te vinden op plannen |
|---|---|---|
| Fiche 10: Afdichting buitenschrijnwerk | Het buitenschrijnwerk is afgedicht met soepele kit. Deze is niet verdacht op asbest. | Plan 1.1: Grondplan |
