# Asbestinventarisatetest

Fresialaan 24, 2960 Brecht

Attestnummer : 20260513-000155.000

Uitgegeven op : 13.05.2026

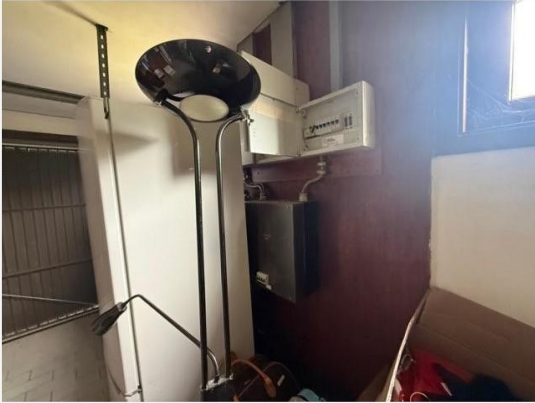
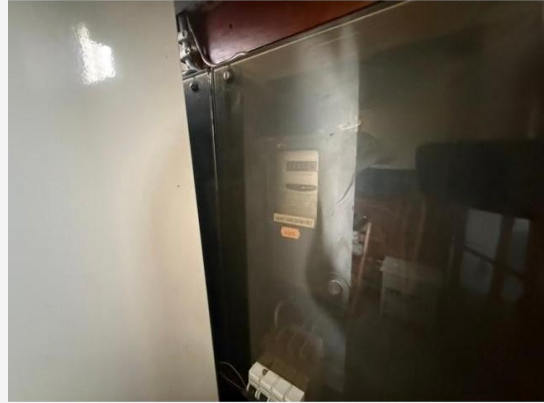
Overzichtsfoto

Detailfoto

Het asbestmateriaal valt onder de mijlpaal van 2040.

Eindbeoordeling materiaalrisico	Zeer laag materiaalrisico en/of zeer lage kans op vezelvrijgave
---------------------------------	---

Gebondenheid	Categorie 1: hechtgebonden in oorsprong
Asbestsoort (vezeltype)	Alleen chrysotiel aanwezig
Asbestconcentratie	Laag (< 50%)
Afschermingsgraad van het gehele materiaal	Stootvaste afscherming of omkasting
Toestand van het materiaal	Licht beschadigd, licht verweerd. Intacte calciumsilicaatplaat of materiaal met categorie 3-gebondenheid

Beschrijving	Bakeliet teller
Omgeving	Binnen
Primaire drager	Binnenwand
Asbestmateriaal	Plaat, paneel, tablet - Type Bakeliet
Bindmiddel van asbestmateriaal	Kunststof of -hars
Gebondenheid op basis van bindmiddel	Hecht
Hoeveelheid (oppervlakte - dikte - aantal)	• 0,50 m <sup>2</sup> - 10,00 cm - 1 stuk
Totaal volume	0,05 m <sup>3</sup>
Eenvoudig bereikbaar	Ja
Bevestigingswijze	• Geklemd
Identificatiemethode	De asbestdeskundige beoordeelt het materiaal als asbestverdacht en dus asbesthoudend, en dit zonder monstername.  Motivatie: De monstername brengt andere schade aan dan schade die inherent is aan de monstername.
Destructieve handeling voor identificatie	Nee

- Zorg voor een veilig beheer. Vermijd het beschadigen van het asbestmateriaal. Controleer de toestand jaarlijks op wijzigingen.

- Eenvoudige handelingen: enkel door erkend asbestverwijderaar  
De toepassing is eigendom van de nutsvoorzieningmaatschappij. Contacteer hen voor de uitrusting te vervangen.

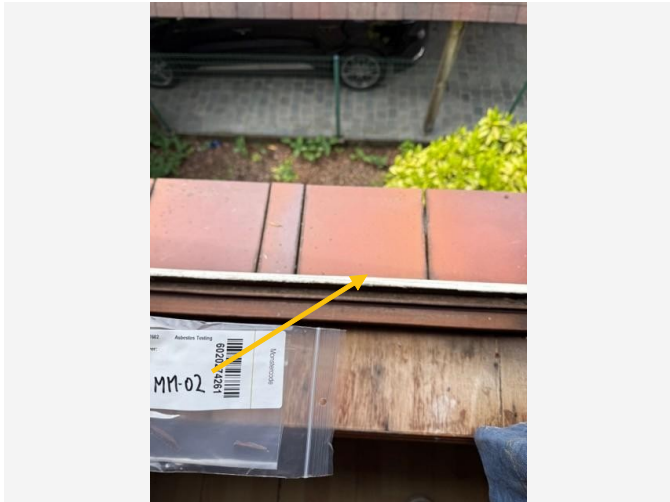
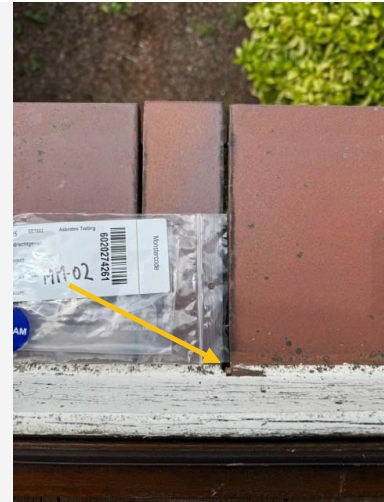
## Fiche 2: Afdichtingsmateriaal (mastiek, kit, ...) aan schrijnwerk

Geen asbest

#	Type	Referentie	Resultaat
2.1	Puntmonster	MM-02	Geen asbest

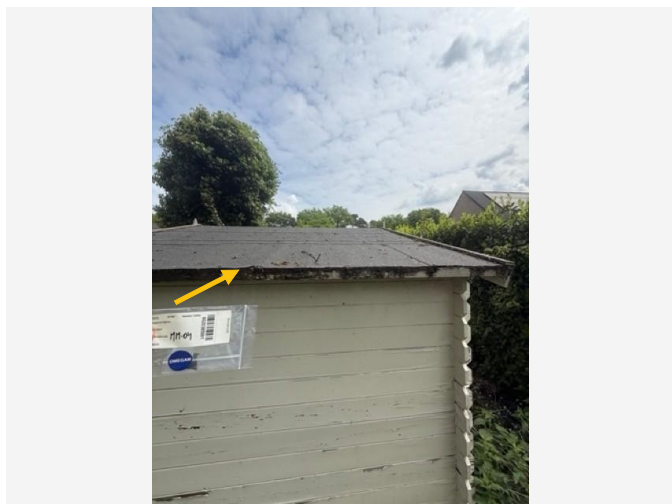
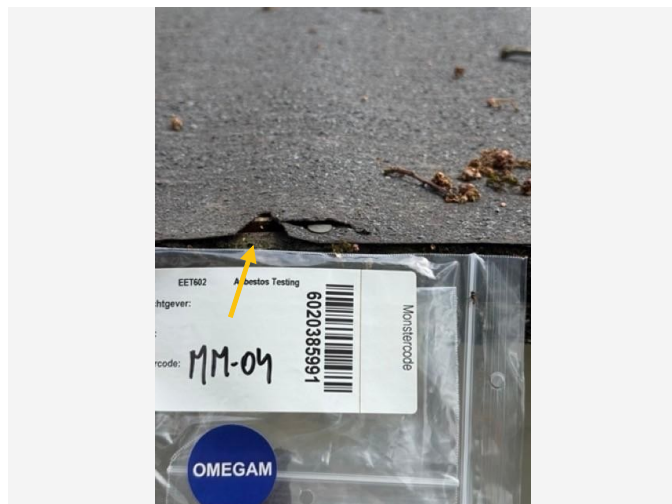
## Fiche 3: Roofing tuinhuis

Geen asbest

#	Type	Referentie	Resultaat
3.1	Puntmonster	MM-04	Geen asbest

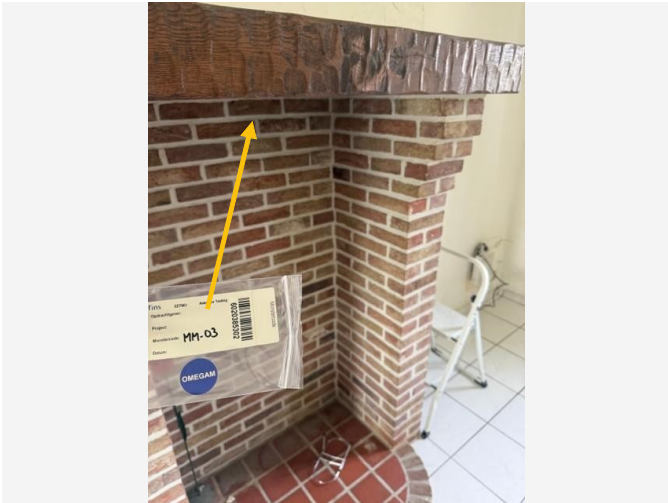
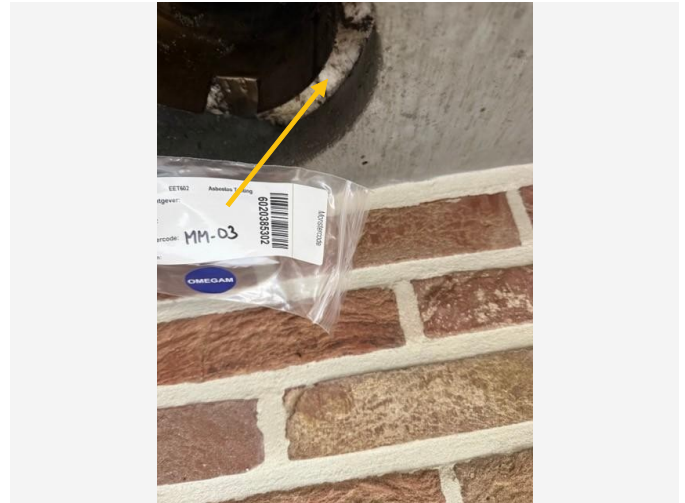
## Fiche 4: Materialen van rookgaskanalen

Geen asbest

#	Type	Referentie	Resultaat
4.1	Puntmonster	MM-03	Geen asbest

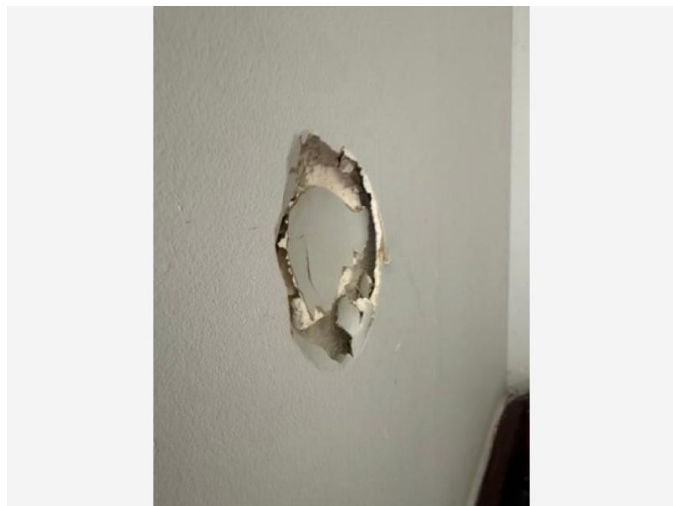
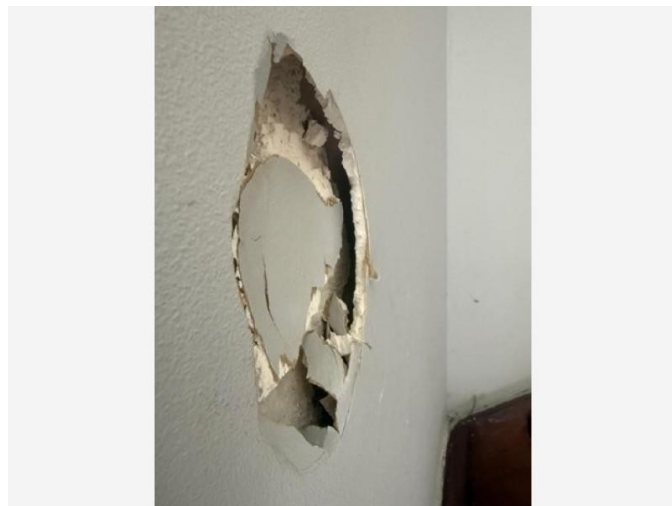
### Fiche 7: valse wanden

Beschrijving	Notitie	Terug te vinden op plannen
Fiche 7: valse wanden	Valse wanden, niet mogelijk eventueel aanwezig muurpleister te bemonsteren.	Plan 1.1: Gelijkvloers Plan 1.2: Eerste verdieping
Fiche 8: Vals plafond	Vals plafond. Niet mogelijk eventueel aanwezig pleisterwerk te bemonsteren.	Plan 1.1: Gelijkvloers Plan 1.2: Eerste verdieping
Fiche 9: Materialen onder de dakbedekking (onderdak, ...)	-	-
