# Asbestinventarisatetest

Oostmolenstraat 214, 9880 Aalter

Attestnummer : 20260615-000252.000

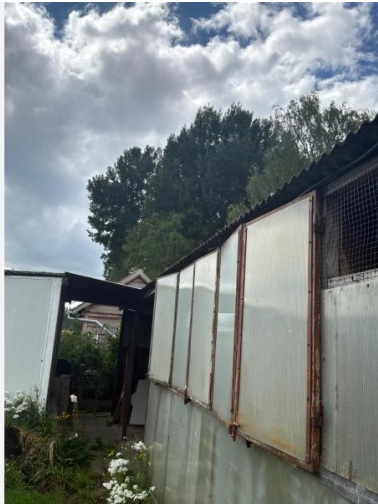
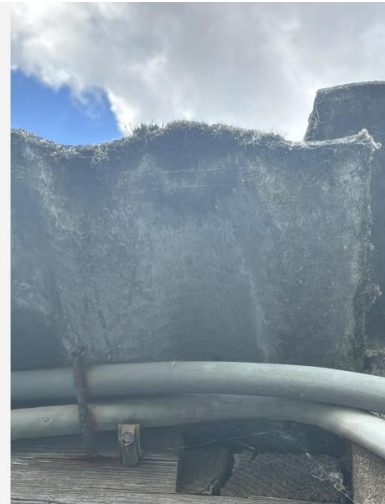
| Eindbeoordeling materiaalrisico | Hoog materiaalrisico en/of hoge kans op vezelvrijgave |

| Asbestsoort (vezeltype) | Crocidoliet aanwezig |
| Toestand van het materiaal | Matig beschadigd, matig verweerd |

| Beschrijving | golfplaten dak |
| Opmerking | Geschatte hoeveelheid.<br>Breukvlak gemaakt: duidelijk asbestvezels aanwezig. |

**Dringend verwijderen**

- Zorg voor een veilig beheer. Vermijd het beschadigen van het asbestmateriaal. Controleer de toestand jaarlijks op wijzigingen.
- Hemelwater dat afspoelt van asbestcement daken of gevels kan asbestdeeltjes bevatten. Gebruik het enkel voor gesloten circuits (bv. spoelen toiletten). Reinig na het vervangen van het dak of de gevel de dakgoten en regenwaterput of -ton om asbesthoudend sediment of slib te verwijderen
- Voer bijkomende staalname(s) uit.

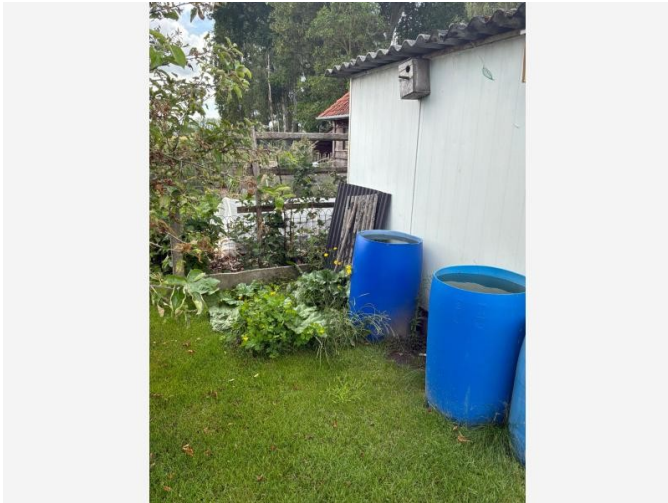
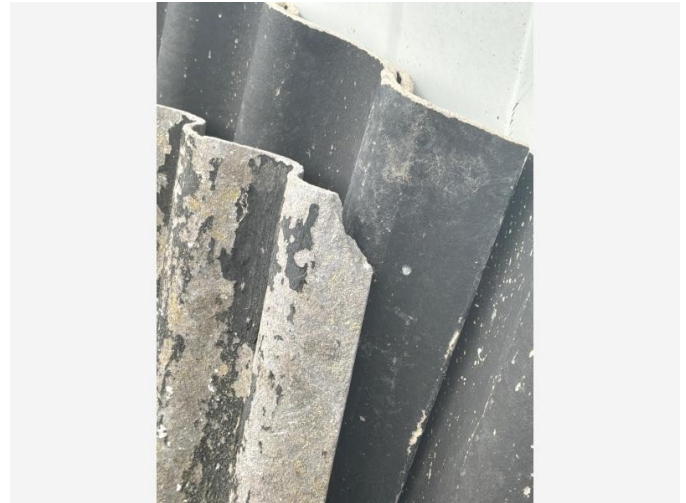
| Beschrijving | asbestafval in de tuin |
| Type afvalstof | Betreft stock-voorraad of gedemonteerde asbestmaterialen |

**Dringend verwijderen**

- Verwijder het asbestafval.

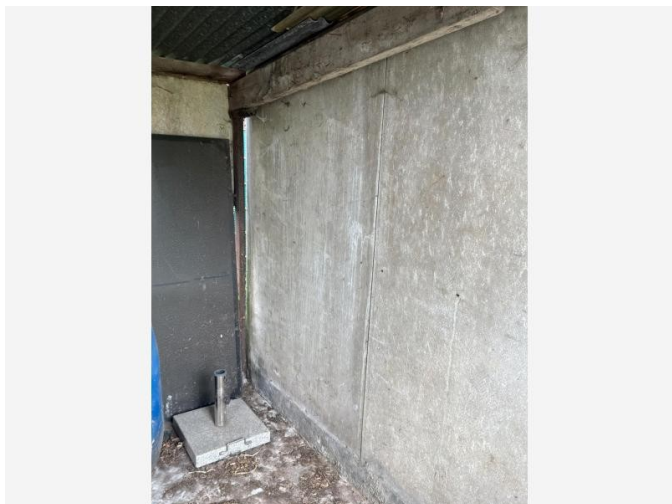
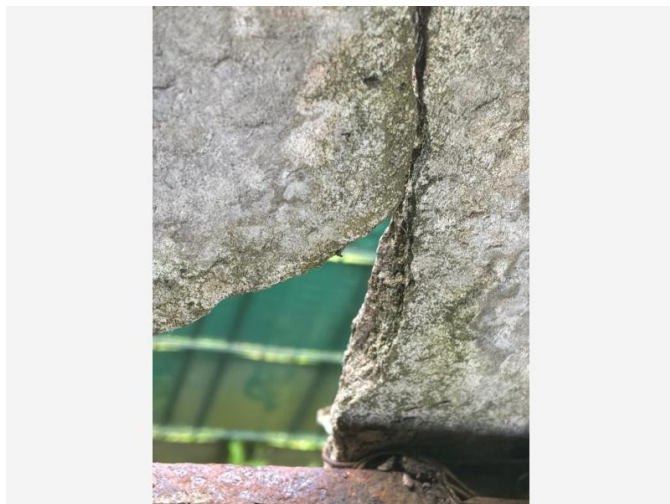
| Eindbeoordeling materiaalrisico | Verhoogd materiaalrisico en/of verhoogde kans op vezelvrijgave |

| Asbestsoort (vezeltype) | Crocidoliet aanwezig |
| Toestand van het materiaal | Licht beschadigd, licht verweerd. Intacte calciumsilicaatplaat of materiaal met categorie 3-gebondenheid |

| Beschrijving | Asbest lambrisering |

Verwijderen

- Zorg voor een veilig beheer. Vermijd het beschadigen van het asbestmateriaal. Controleer de toestand jaarlijks op wijzigingen.
- Voer bijkomende staalname(s) uit.

- Hermetische zone (erkend asbestverwijderaar)  
Vanwege verlijmd karakter kan dit enkel in een hermetische zone verwijderd worden.

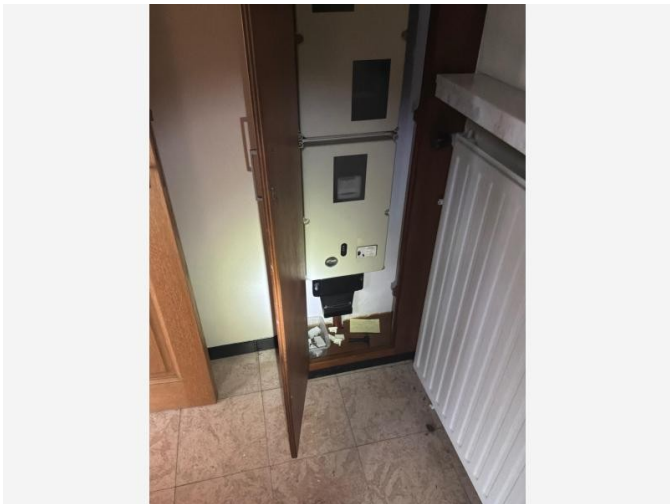
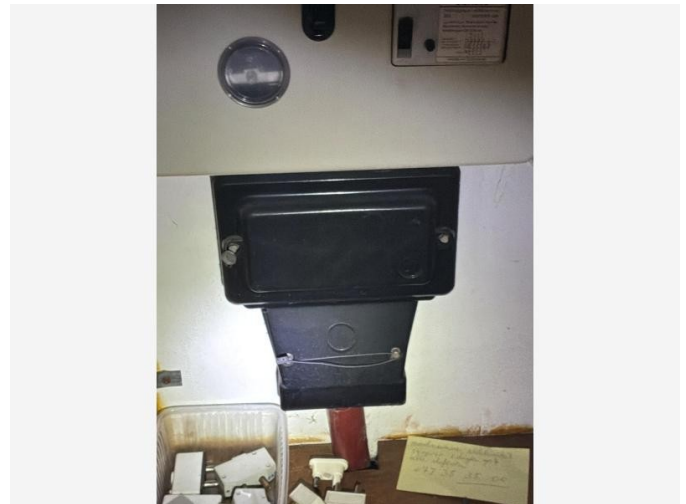
| Opmerking | <p>Geschatte hoeveelheid</p> <p>Betreft verschillende toepassingen in bakeliet</p> |

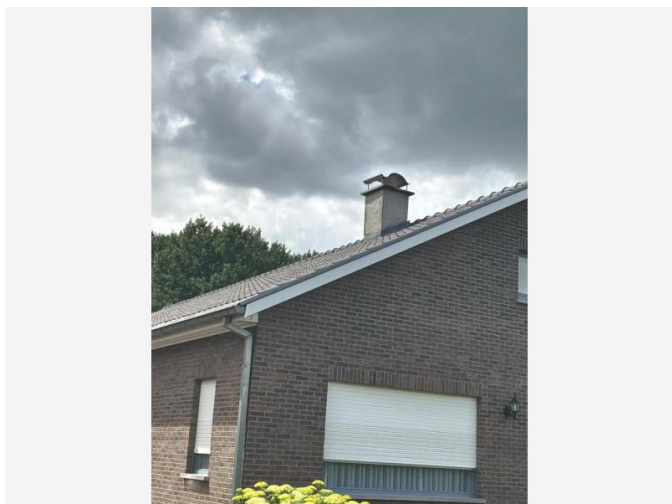
| Primaire drager | HVAC infrastructuur en uitrusting |

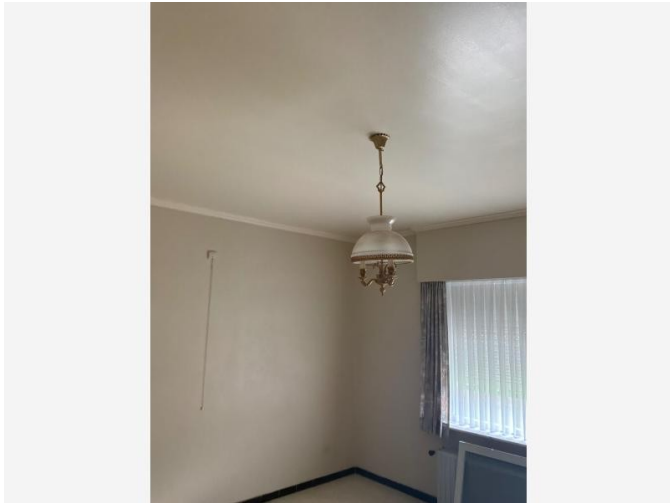
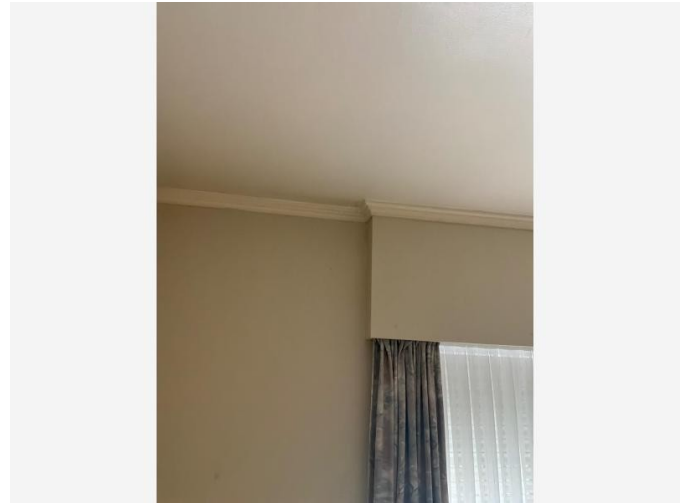
## Fiche 11: pleisterwerk plafond

Geen asbest
