Asbestinventarisatetest

Barbarastraat 11, 3120 Tremelo

Attestnummer : 20250917-000348.000

Uitgegeven op : 17.09.2025

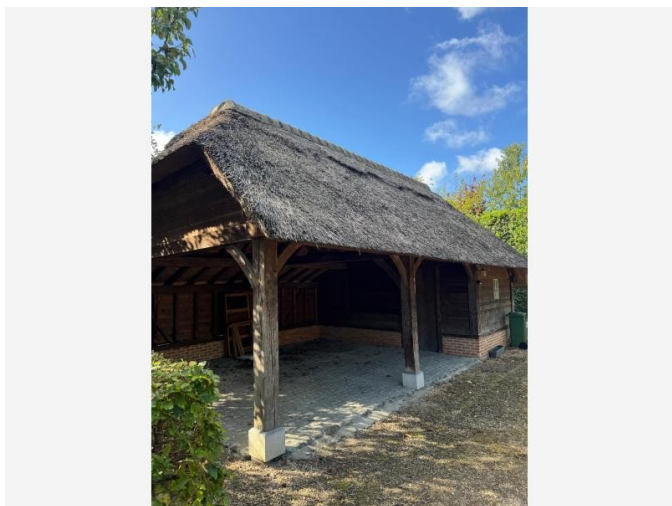
het tuinhuis is gemaakt van hout en riet

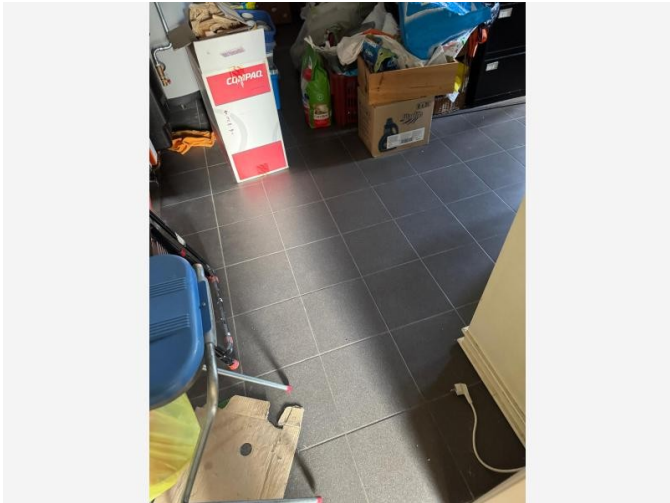
de lijm onder de tegels kan asbest bevatten

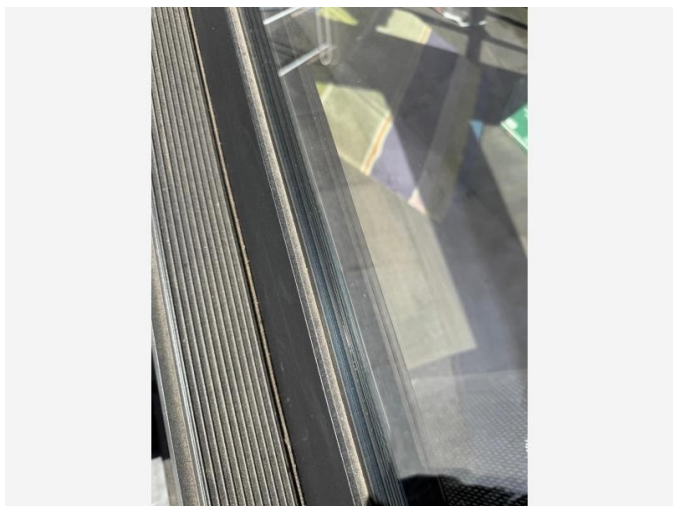
de vensters worden afgedicht met rubbers

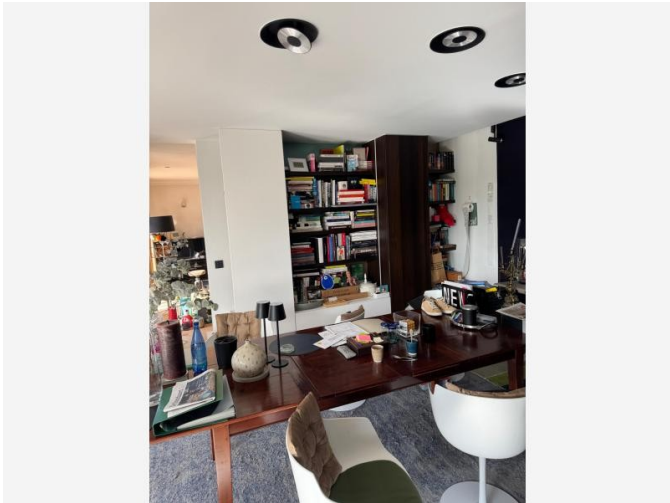
het plafond bestaat volledig uit gipskartonplaten.
Er kan zich achter deze platen nog ouden pleister bevinden.

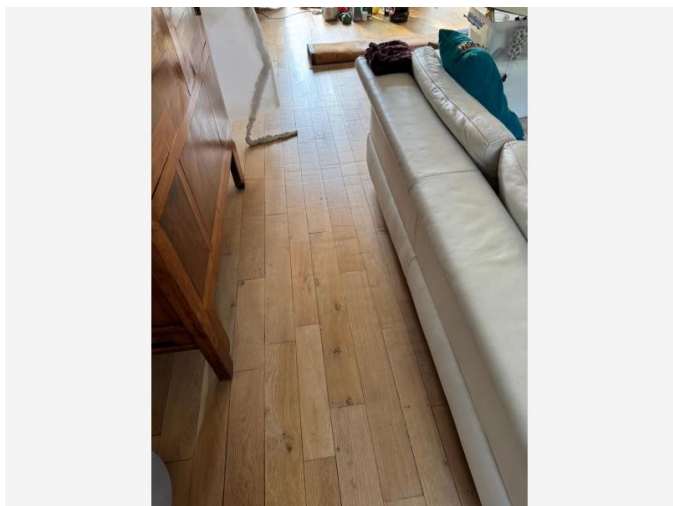
de vloeren bestaan uit hout

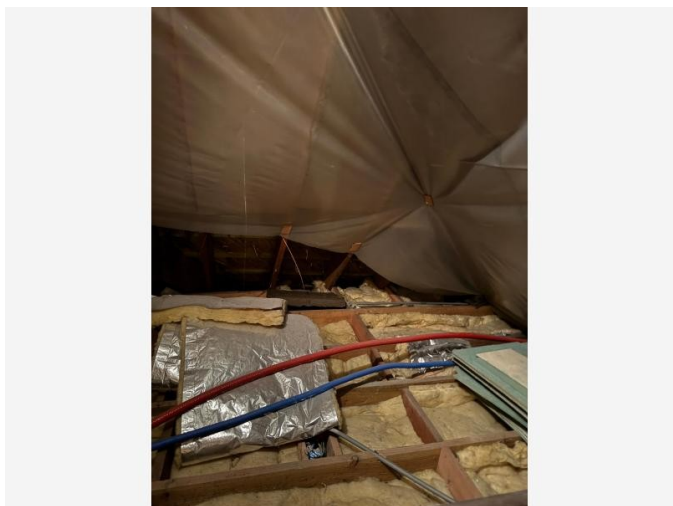
Tijdens de inspectie van dit gebouw hebben we vastgesteld dat er geen onderdak aanwezig is in de dakstructuur.

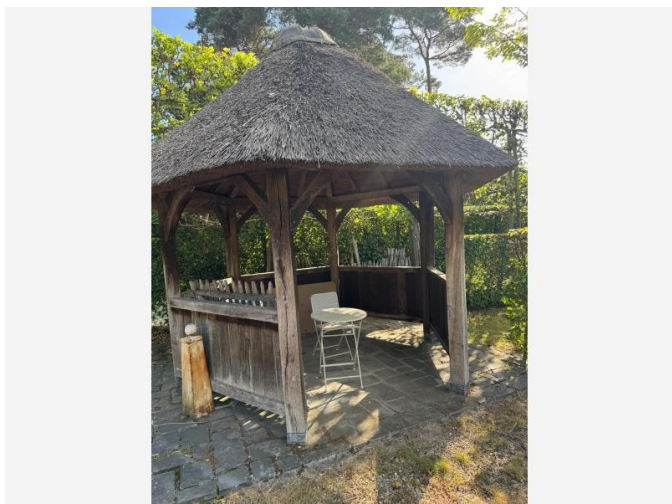
het tuinhuis is gemaakt van hout en riet

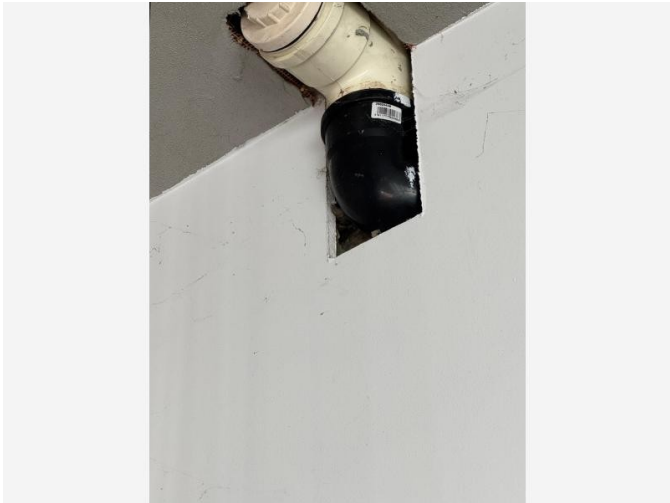
Er werden voorzetwanden (valse muren) aangebracht. Als deskundige kan ik geen uitspraak doen over eventuele asbestverdachte toepassingen die aanwezig zijn of verborgen zitten achter de voorzetwanden. Bij renovaties, sloop of verbouwingen is het aan te raden een destructieve asbestinventaris op te stellen voor deze ruimtes.

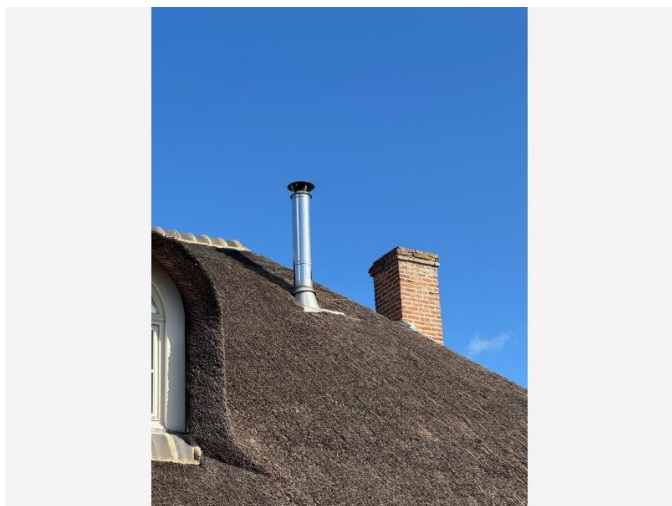
Er kan in de schoorsteen asbestverdacht materiaal bevinden.

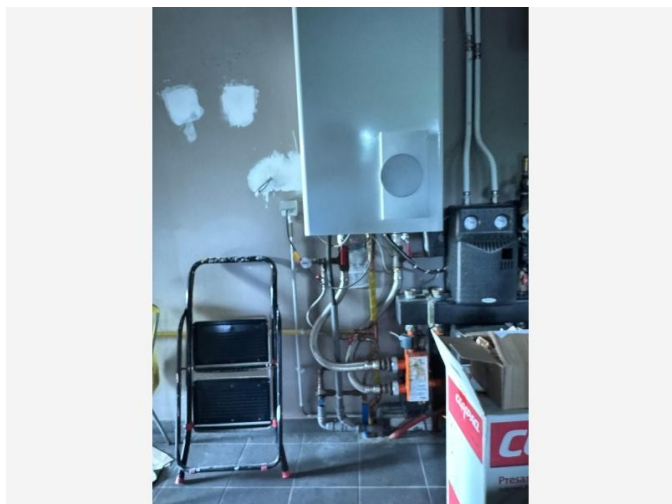
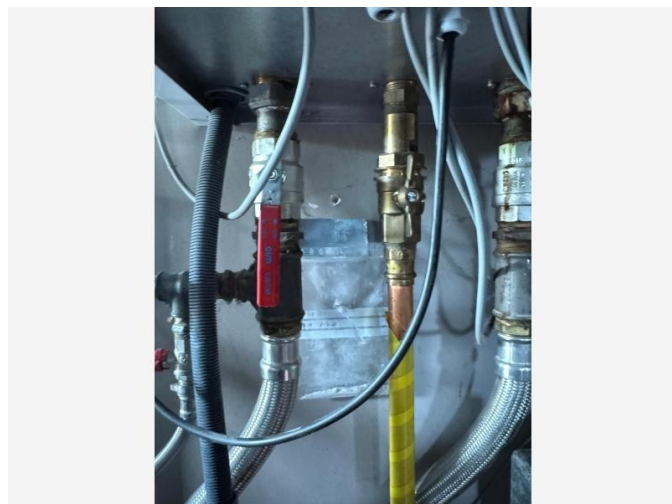
Geen asbest

#	Type	Referentie	Resultaat
11.1	Mengmonster	st01	Geen asbest

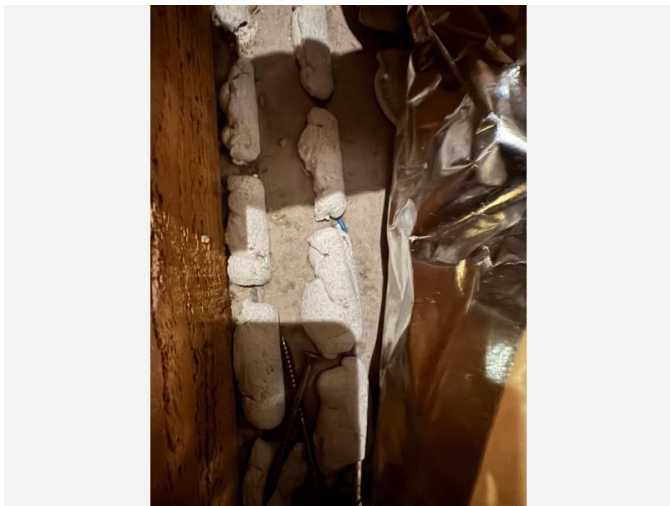
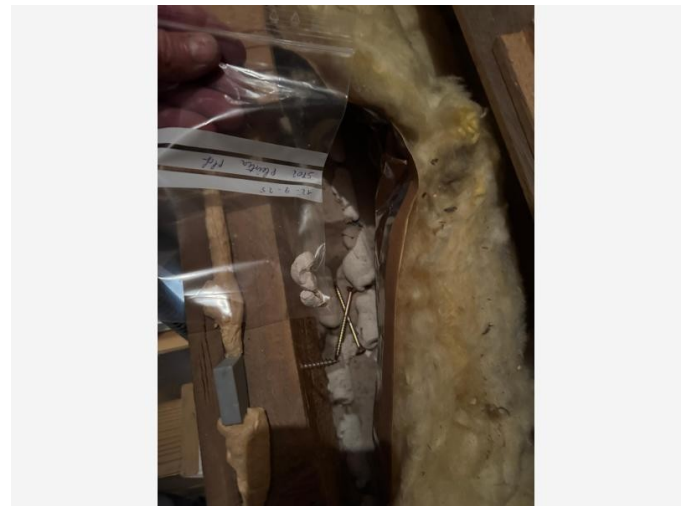
Geen asbest

#	Type	Referentie	Resultaat
12.1	Mengmonster	st02	Geen asbest

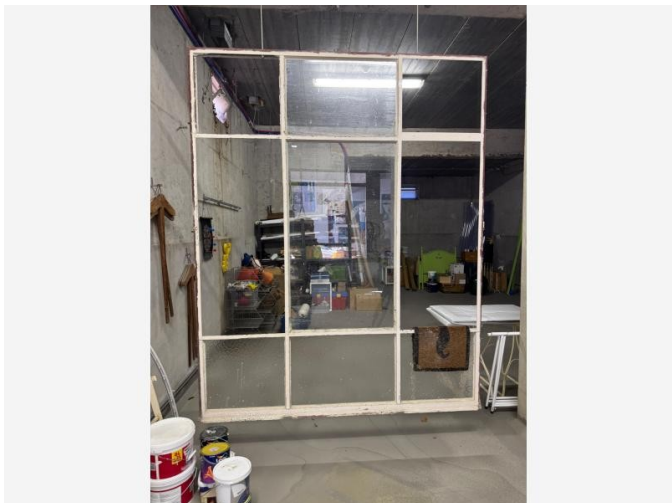
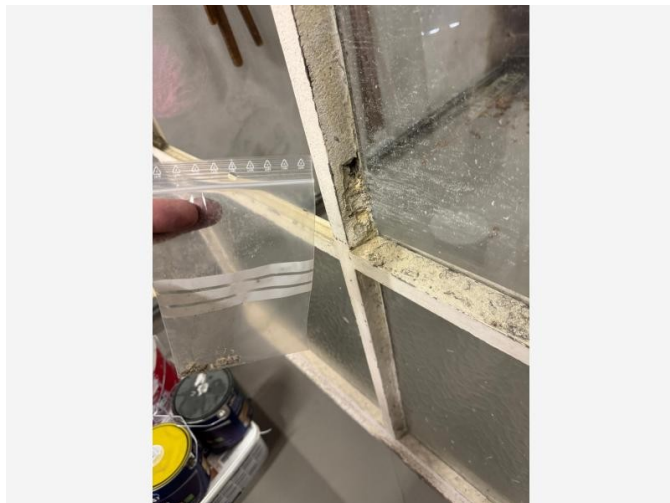
Fiche 13: Kitramen (tussen glas en profiel) (staalnummer +hoeveelheden)

Geen asbest

#	Type	Referentie	Resultaat
13.1	Puntmonster	kit glas profiel	Geen asbest
