# Asbestinventarisatattest

Weggevoerdenstraat 54, 3300 Tienen

Attestnummer : 20260522-000115.000

**Niet-asbestveilig**

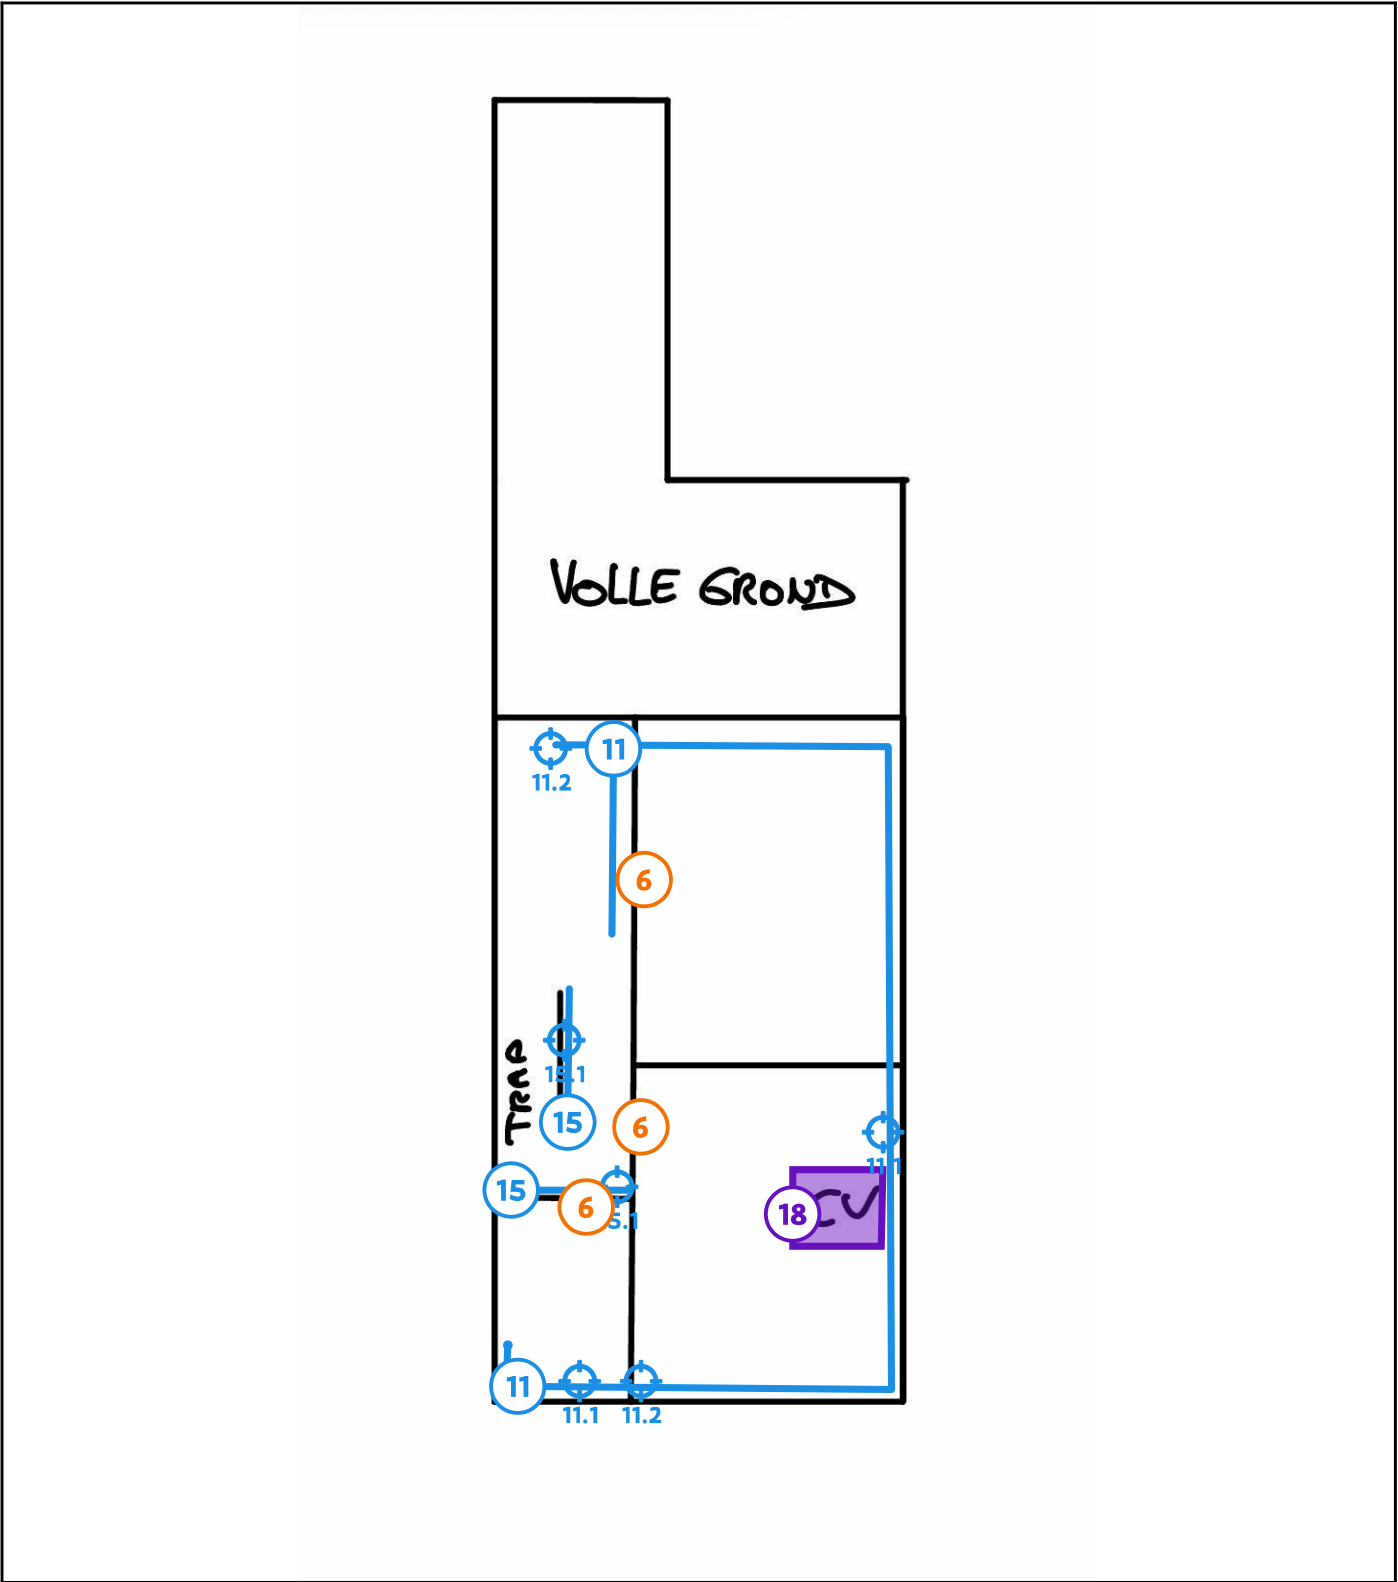
# Plan 1.1: Kelder

| 6. Bakeliet schakelaars/stopcontacten | Asbestmateriaal | <a href="#">Verwijderen</a> |

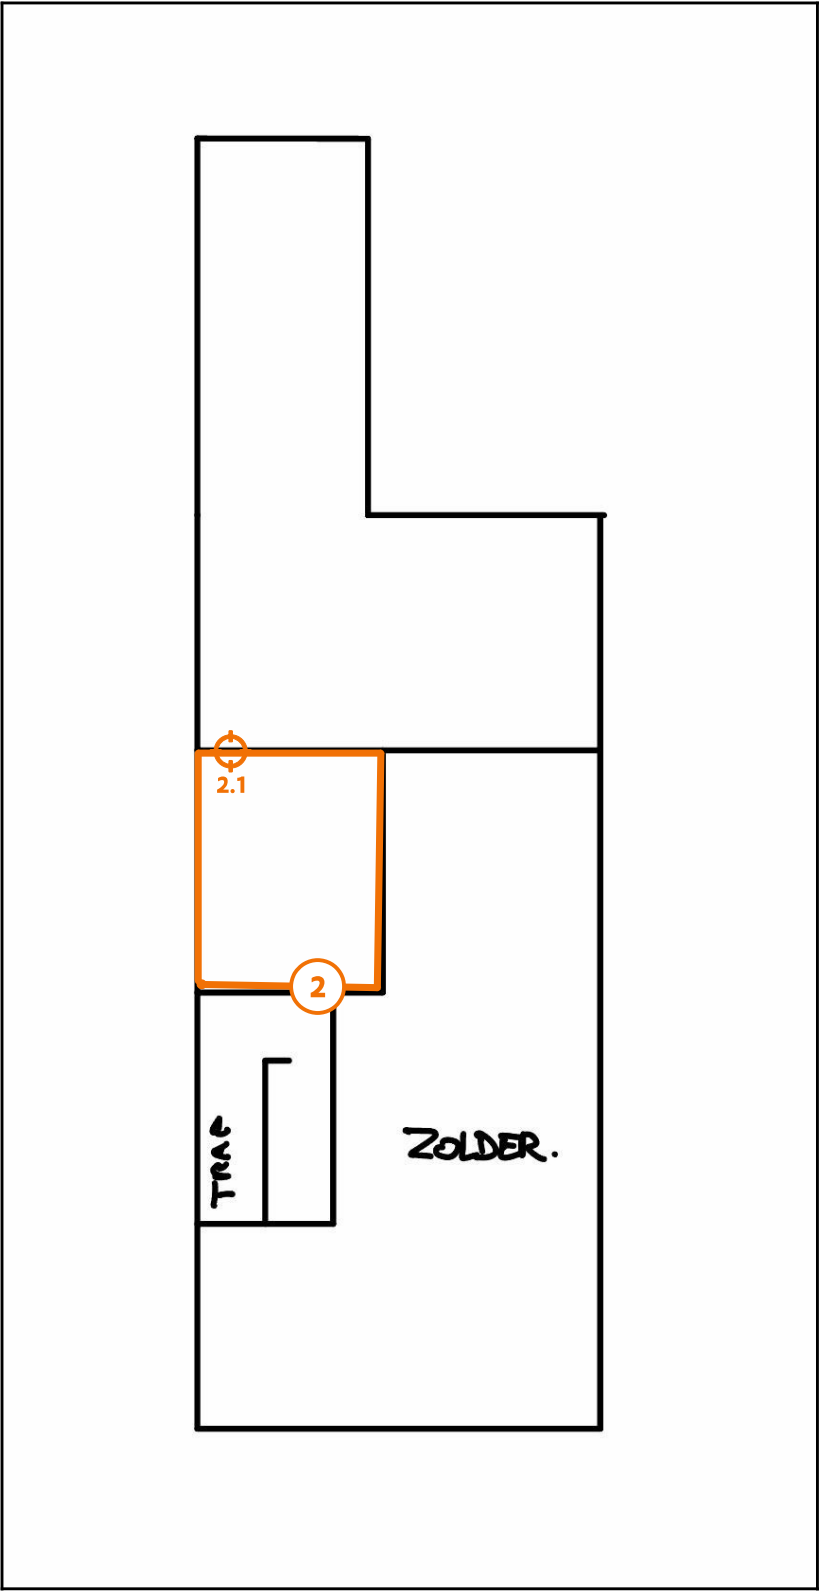
Plan 1.6: GV+2

| 2. Wanden type Menuiserite - zolderkamer | Asbestmateriaal | <a href="#">Verwijderen</a> |

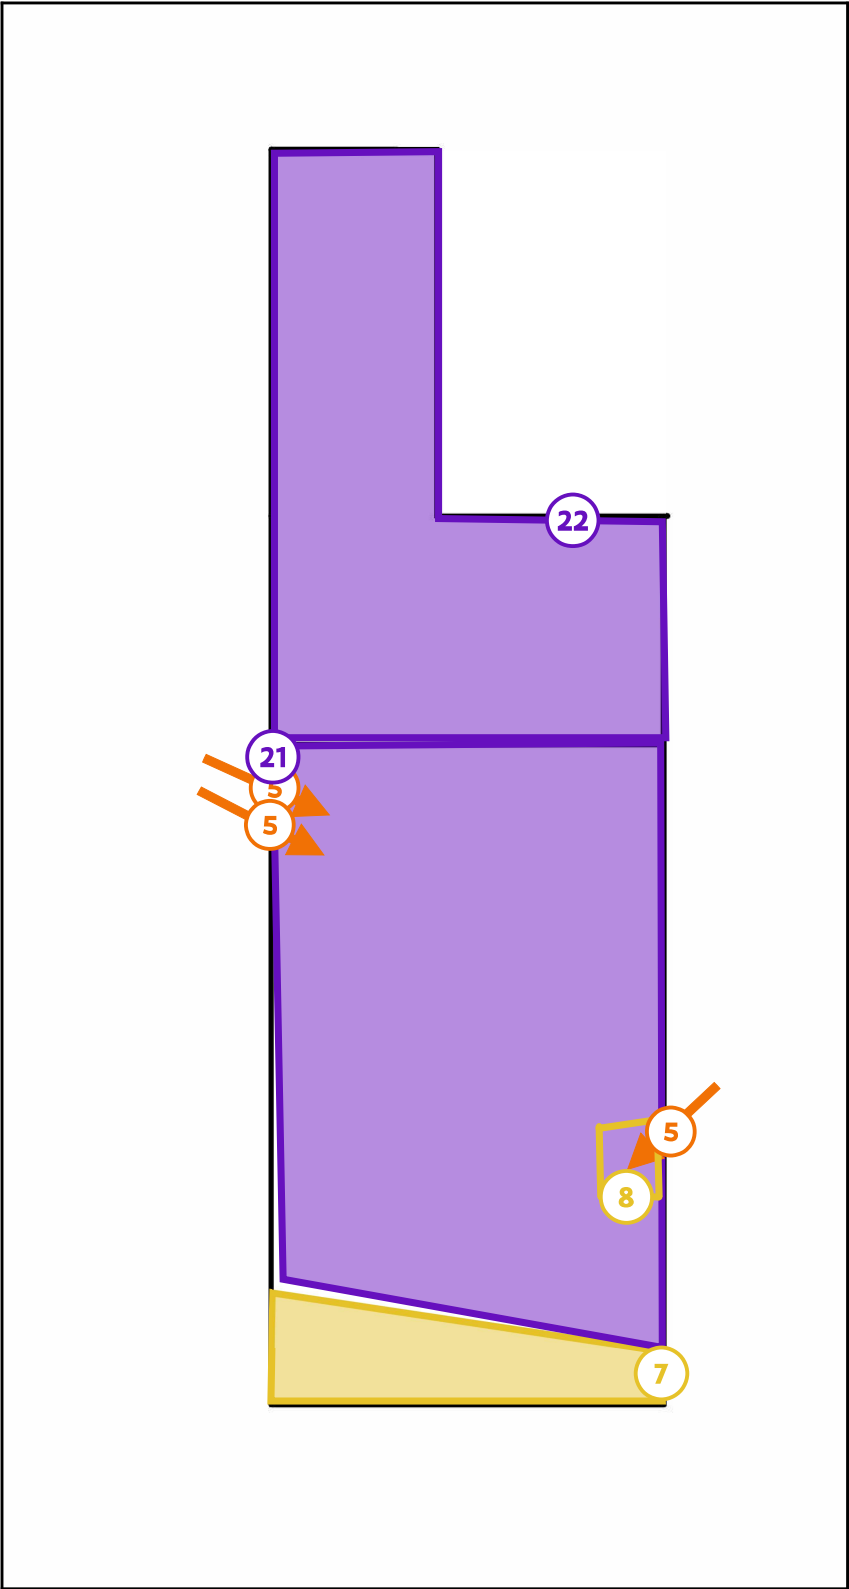
Plan 1.8: Dak

| 5. AC rookgaskanalen | Asbestmateriaal | Verwijderen |
| 7. Roofing - plat dak straatkant | Asbestmateriaal | Zorgvuldig beheren |
| 8. Cementen smeerlaag schouw | Asbestmateriaal | Zorgvuldig beheren |

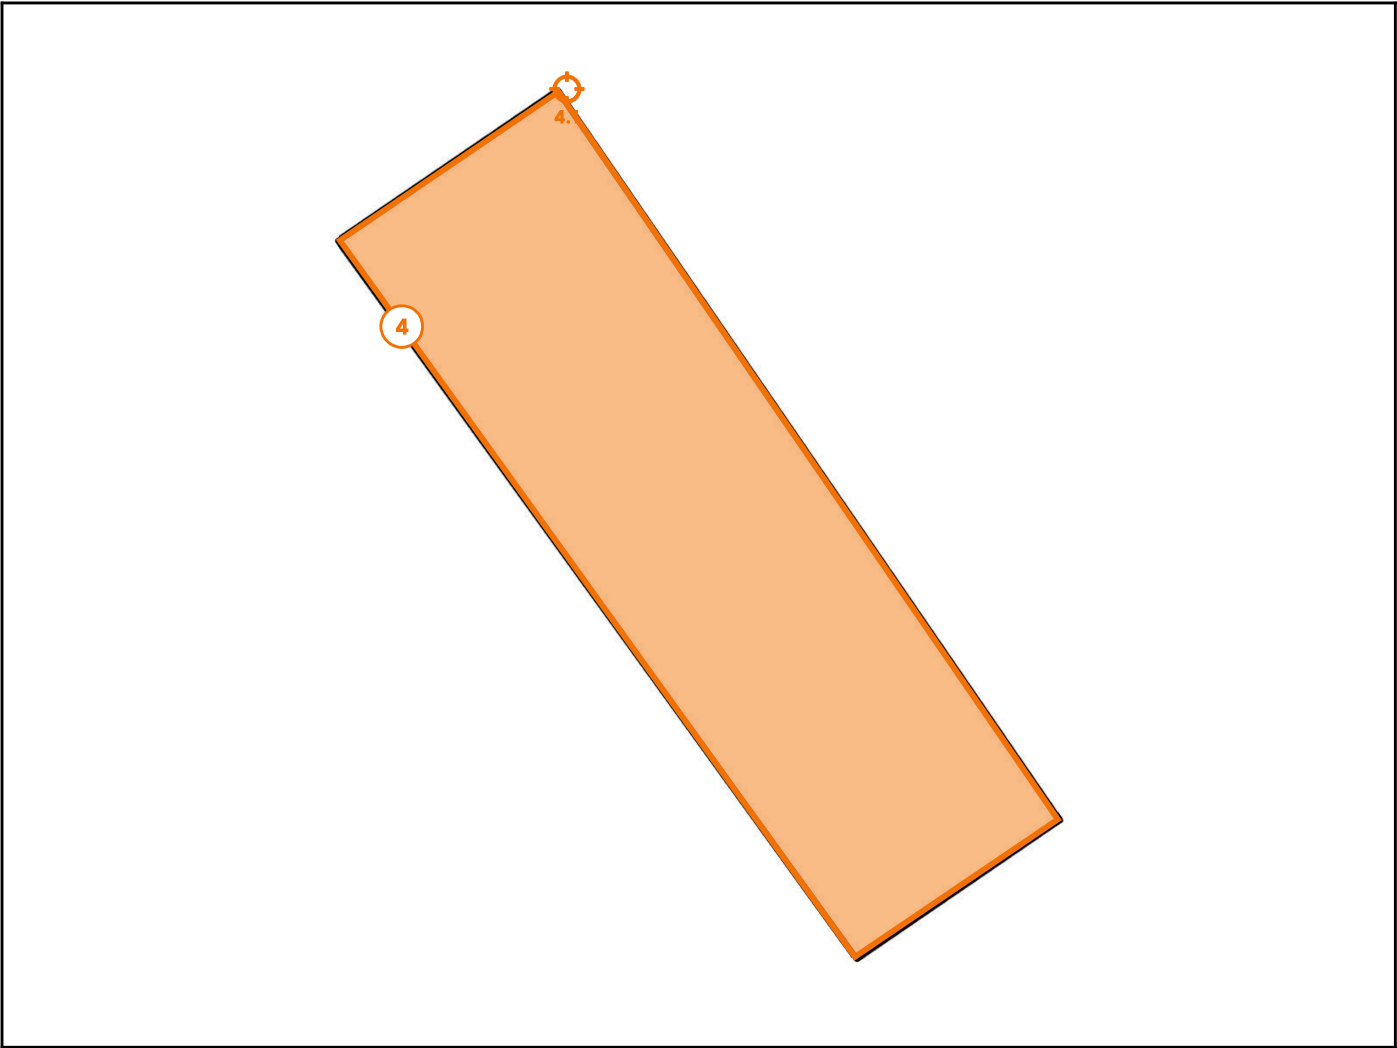
### Plan 3.1: Bijgebouw 6x2

| Beschrijving | Type | Actie |
|---|---|---|
| 4. Dak bestaande uit golfplaten (6x2) | Asbestmateriaal | <a href="#">Verwijderen</a> |

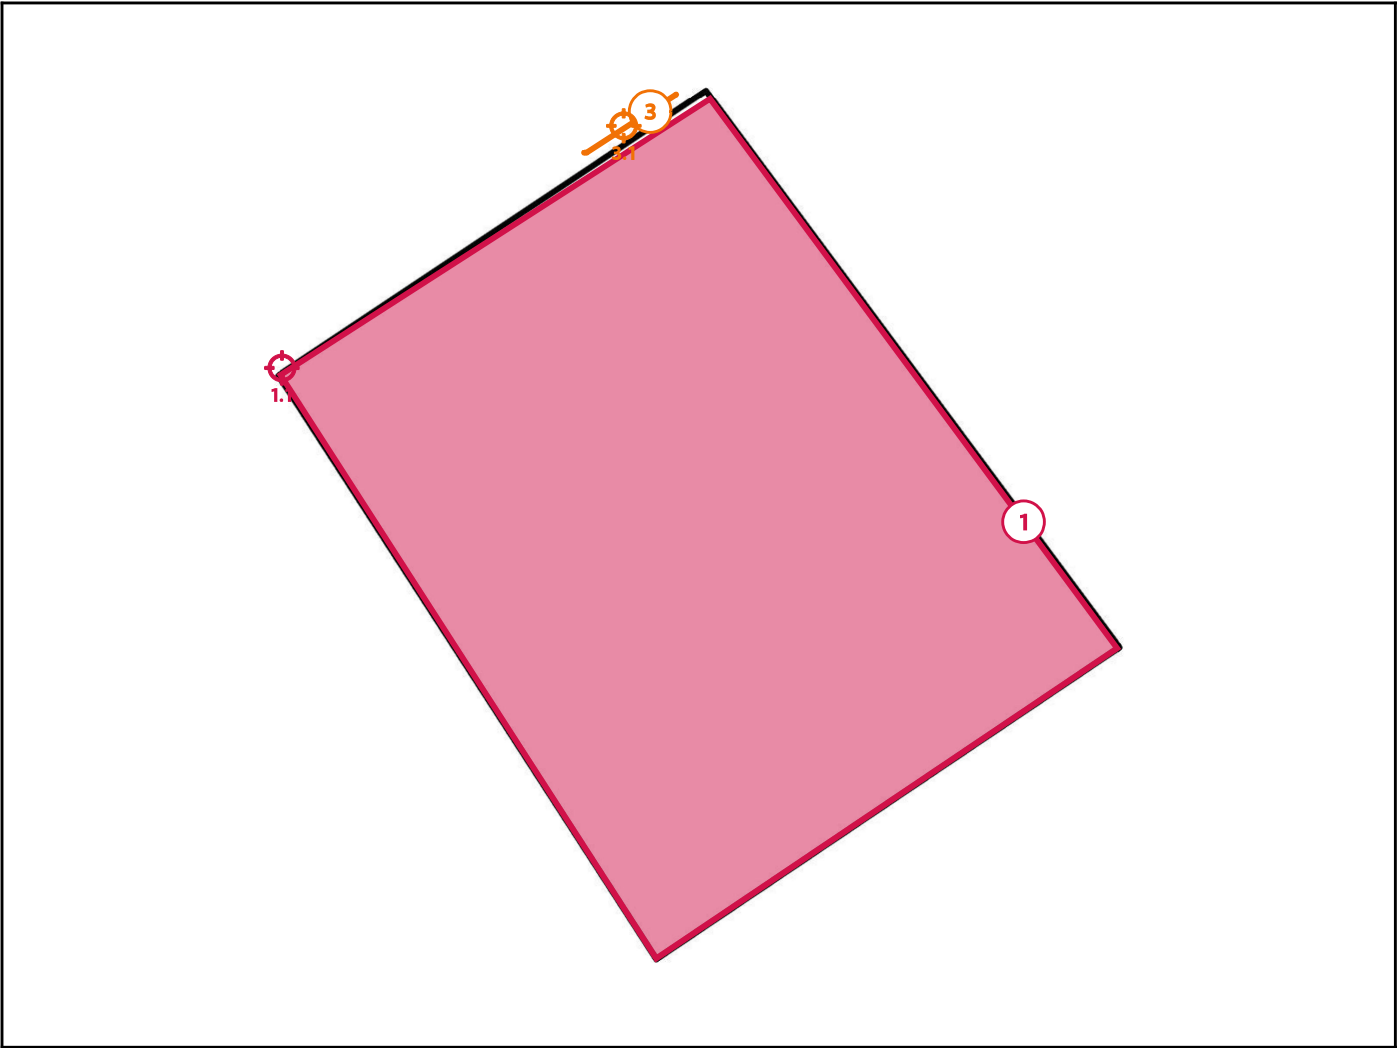
# Plan 4.1: Constructie 2x2

| Beschrijving | Type | Actie |
|---|---|---|
| 1. Dak bestaande uit golfplaten (2x2) | Asbestmateriaal | Dringend verwijderen |
| 3. Deurpaneel type Menuiserie - Bijgebouw 2x2 | Asbestmateriaal | Verwijderen |

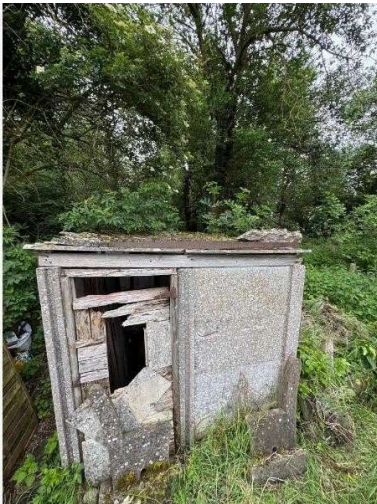
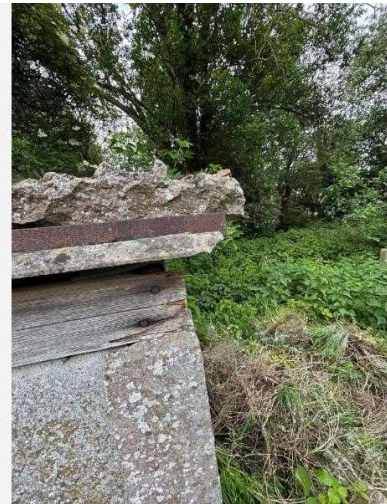
Overzichtsfoto

Detailfoto

| Eindbeoordeling materiaalarisico | Hoog materiaalarisico en/of hoge kans op vezelvrijgave |

| Gebondenheid | Categorie 1: hechtgebonden in oorsprong |
| Asbestsoort (vezeltype) | Crocidoliet aanwezig |
| Asbestconcentratie | Laag (< 50%) |
| Toestand van het materiaal | Matig beschadigd, matig verweerd |

| # | Type | Referentie | Resultaat |
|---|---|---|---|
| 1.1 | Puntmonster | 9 | Crocidoliet, Chrysotiel |

| Beschrijving | Dak bestaande uit golfplaten (2x2) |

**Dringend verwijderen**

- Verwijder dit asbestmateriaal zo snel mogelijk. Volg de toestand goed op.
- Hemelwater dat afspoelt van asbestcement daken of gevels kan asbestdeeltjes bevatten. Gebruik het enkel voor gesloten circuits (bv. spoelen toiletten). Reinig na het vervangen van het dak of de gevel de dakgoten en regenwaterput of -ton om asbesthoudend sediment of slib te verwijderen

- Eenvoudige handelingen: mag via doe-het-zelf of door werknemer(s) met opleidingsattest eenvoudige handelingen  
Deze toepassing kan door een aannemer die over een opleidingsattest eenvoudige handelingen beschikt of door een particulier (doe-het-zelf), verwijderd worden indien er geen verhoogd risico op vrijgave van asbestvezels (max. concentratie 0,01 vezels/cm<sup>3</sup> - CODEX Art. VI.3-54) ontstaat en de toepassing voorafgaand wordt gefixeerd/bevochtigd; de individuele elementen zonder machinale werktuigen (boormachine, slijpschijf, hogedrukreiniger,...) en zonder breken of gooien een voor een losgemaakt worden; en ten slotte dubbel en luchtdicht verpakt weggevoerd worden naar een erkend afvalpunt (recyclagepark).

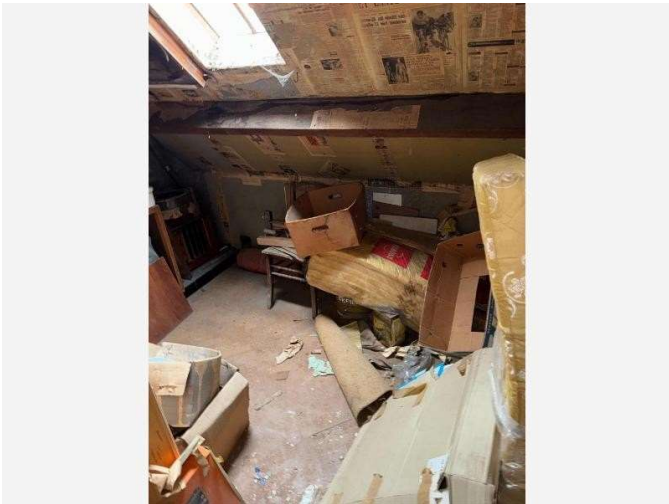
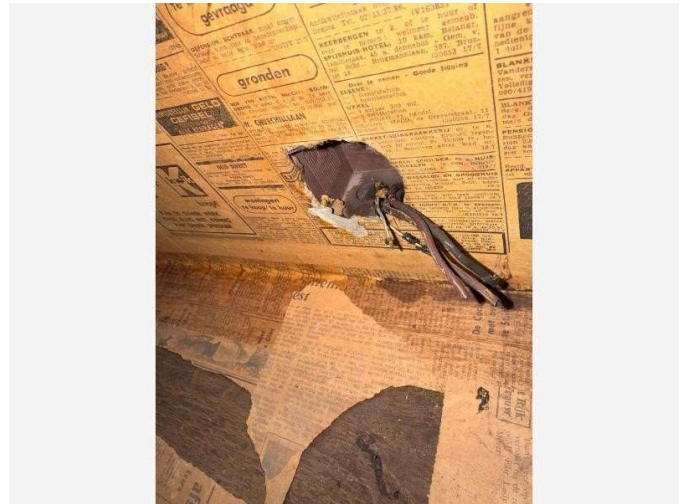
Overzichtsfoto

Detailfoto

- Eenvoudige handelingen: mag via doe-het-zelf of door werknemer(s) met opleidingsattest eenvoudige handelingen  
Deze toepassing kan door een aannemer die over een opleidingsattest eenvoudige handelingen beschikt of door een particulier (doe-het-zelf), verwijderd worden indien er geen verhoogd risico op vrijgave van asbestvezels (max. concentratie 0,01 vezels/cm<sup>3</sup> - CODEX Art. VI.3-54) ontstaat en de toepassing voorafgaand wordt gefixeerd/bevochtigd; de individuele elementen zonder machinale werktuigen (boormachine, slijpschijf, hogedrukreiniger,...) en zonder breken of gooien een voor een losgemaakt worden; en ten slotte dubbel en luchtdicht verpakt weggevoerd worden naar een erkend afvalpunt (recyclagepark).

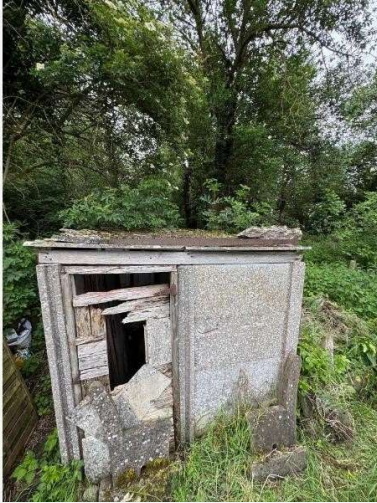
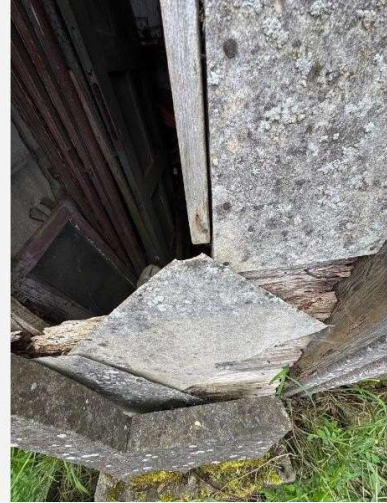
Overzichtsfoto

Detailfoto

- Eenvoudige handelingen: mag via doe-het-zelf of door werknemer(s) met opleidingsattest eenvoudige handelingen  
Deze toepassing kan door een aannemer die over een opleidingsattest eenvoudige handelingen beschikt of door een particulier (doe-het-zelf), verwijderd worden indien er geen verhoogd risico op vrijgave van asbestvezels (max. concentratie 0,01 vezels/cm<sup>3</sup> - CODEX Art. VI.3-54) ontstaat en de toepassing voorafgaand wordt gefixeerd/bevochtigd; de individuele elementen zonder machinale werktuigen (boormachine, slijpschijf, hogedrukreiniger,...) en zonder breken of gooien een voor een losgemaakt worden; en ten slotte dubbel en luchtdicht verpakt weggevoerd worden naar een erkend afvalpunt (recyclagepark).

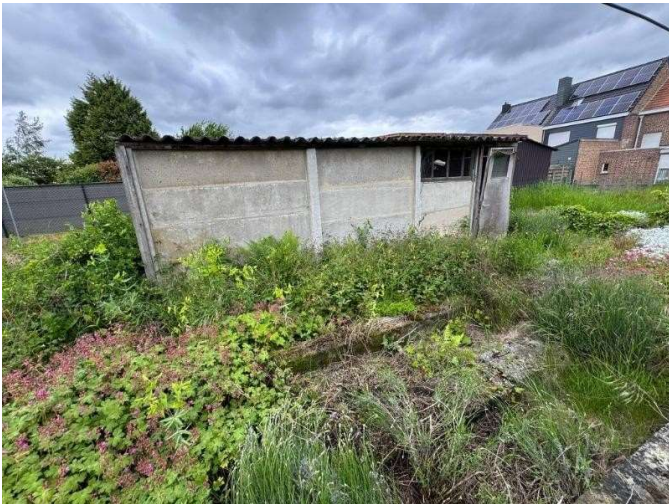
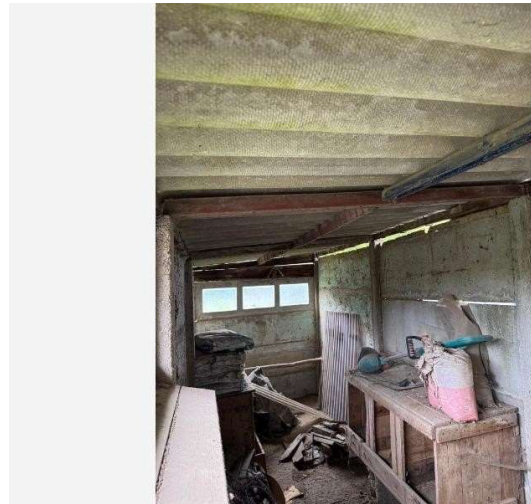
Overzichtsfoto

Detailfoto

- Eenvoudige handelingen: mag via doe-het-zelf of door werknemer(s) met opleidingsattest eenvoudige handelingen  
Deze toepassing kan door een aannemer die over een opleidingsattest eenvoudige handelingen beschikt of door een particulier (doe-het-zelf), verwijderd worden indien er geen verhoogd risico op vrijgave van asbestvezels (max. concentratie 0,01 vezels/cm<sup>3</sup> - CODEX Art. VI.3-54) ontstaat en de toepassing voorafgaand wordt gefixeerd/bevochtigd; de individuele elementen zonder machinale werktuigen (boormachine, slijpschijf, hogedrukreiniger,...) en zonder breken of gooien een voor een losgemaakt worden; en ten slotte dubbel en luchtdicht verpakt weggevoerd worden naar een erkend afvalpunt (recyclagepark).

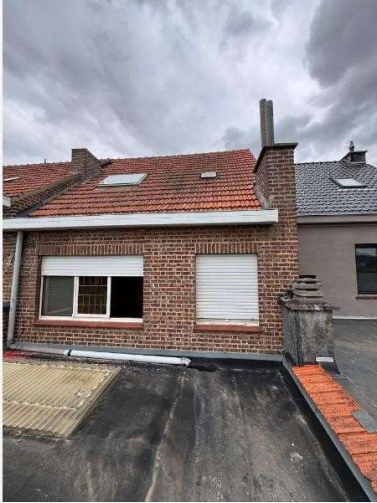
Overzichtsfoto

- Eenvoudige handelingen: mag via doe-het-zelf of door werknemer(s) met opleidingsattest eenvoudige handelingen  
Deze toepassing kan door een aannemer die over een opleidingsattest eenvoudige handelingen beschikt of door een particulier (doe-het-zelf), verwijderd worden indien er geen verhoogd risico op vrijgave van asbestvezels (max. concentratie 0,01 vezels/cm<sup>3</sup> - CODEX Art. VI.3-54) ontstaat en de toepassing voorafgaand wordt gefixeerd/bevochtigd; de individuele elementen zonder machinale werktuigen (boormachine, slijpschijf, hogedrukreiniger,...) en zonder breken of gooien een voor een losgemaakt worden; en ten slotte dubbel en luchtdicht verpakt weggevoerd worden naar een erkend afvalpunt (recyclagepark).

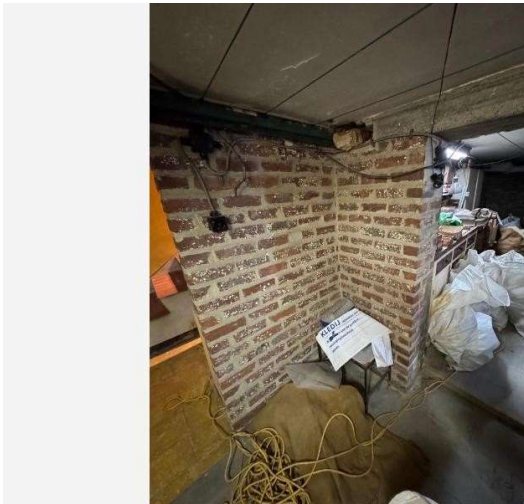
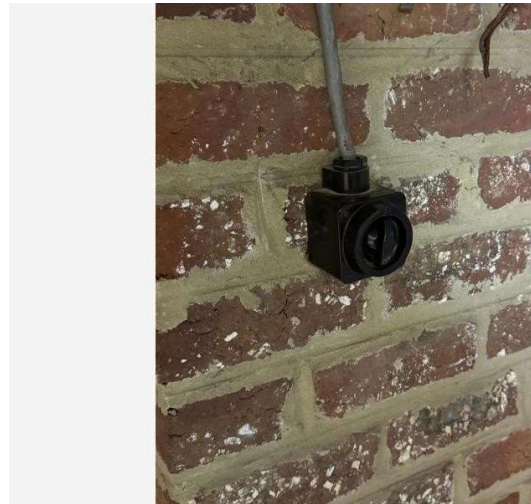
Overzichtsfoto

Detailfoto

| Identificatiemethode | <p>De asbestdeskundige beoordeelt het materiaal als asbestverdacht en dus asbesthoudend, en dit zonder monstername.</p> <p>Motivatie: De monstername brengt andere schade aan dan schade die inherent is aan de monstername.</p> |
| Opmerking | De hoeveelheid is een zo nauwkeurig mogelijke opmeting. Hieraan kunnen evenwel geen rechten worden ontleend. Monstername niet uitgevoerd wegens risico op beschadiging van een elektrisch component en mogelijke blootstelling aan spanning of storingen in de elektrische installatie. |

- Eenvoudige handelingen: mag via doe-het-zelf of door werknemer(s) met opleidingsattest eenvoudige handelingen  
Deze toepassing kan door een aannemer die over een opleidingsattest eenvoudige handelingen beschikt of door een particulier (doe-het-zelf), verwijderd worden indien er geen verhoogd risico op vrijgave van asbestvezels (max. concentratie 0,01 vezels/cm<sup>3</sup> - CODEX Art. VI.3-54) ontstaat en de toepassing voorafgaand wordt gefixeerd/bevochtigd; de individuele elementen zonder machinale werktuigen (boormachine, slijpschijf, hogedrukreiniger,...) en zonder breken of gooien een voor een losgemaakt worden; en ten slotte dubbel en luchtdicht verpakt weggevoerd worden naar een erkend afvalpunt (recyclagepark).

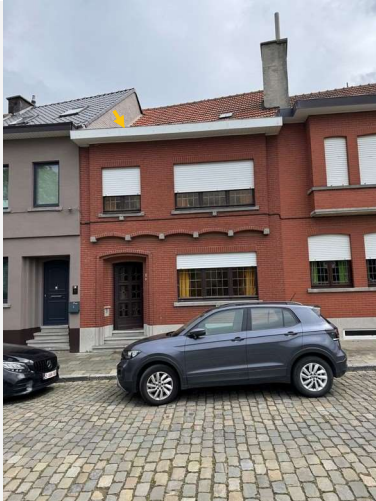
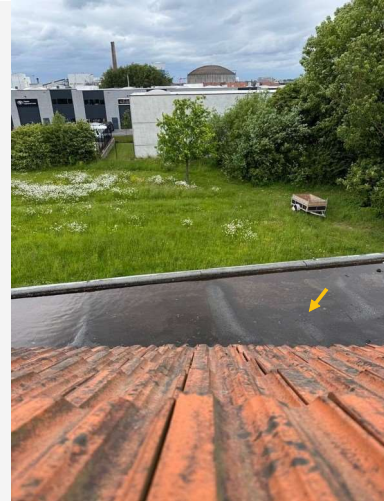
Overzichtsfoto

Detailfoto

| Opmerking | Staalname tot op de eventuele onderliggende lagen is niet mogelijk zonder uitbreiding naar een destructief onderzoek. |

- Eenvoudige handelingen: mag via doe-het-zelf of door werknemer(s) met opleidingsattest eenvoudige handelingen  
Deze toepassing kan door een aannemer die over een opleidingsattest eenvoudige handelingen beschikt of door een particulier (doe-het-zelf), verwijderd worden indien er geen verhoogd risico op vrijgave van asbestvezels (max. concentratie 0,01 vezels/cm<sup>3</sup> - CODEX Art. VI.3-54) ontstaat en de toepassing voorafgaand wordt gefixeerd/bevochtigd; de individuele elementen zonder machinale werktuigen (boormachine, slijpschijf, hogedrukreiniger,...) en zonder breken of gooien een voor een losgemaakt worden; en ten slotte dubbel en luchtdicht verpakt weggevoerd worden naar een erkend afvalpunt (recyclagepark).
