# Asbestinventarisatattest

Leuvensestraat 50, 3300 Tienen

Attestnummer : 20260620-000010.000

Uitgegeven op : 20.06.2026

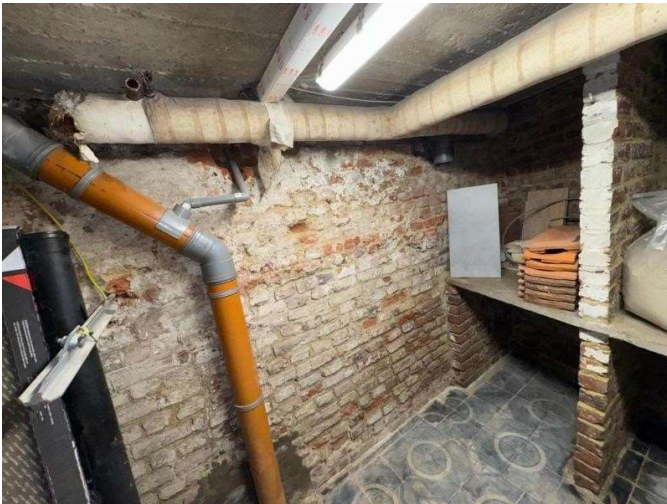
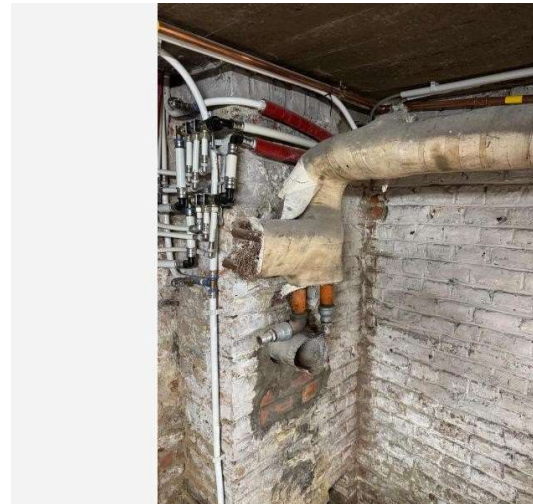
| Eindbeoordeling materiaalarisico | Hoog materiaalarisico en/of hoge kans op vezelvrijgave |

| Gebondenheid | Categorie 2: niet-hechtgebonden met matrix |
| Asbestsoort (vezeltype) | Amfibool aanwezig, uitgezonderd crocidoliet |
| Asbestconcentratie | Hoog ( $\geq 50\%$ ) |
| Toestand van het materiaal | Matig beschadigd, matig verweerd |

| # | Type | Referentie | Resultaat |
|---|---|---|---|
| 1.1 | Mengmonster | 3 - Leidingisolatatie rechte stukken | Amosiet |
| 1.2 | Mengmonster | 4 - Leidingisolatatie bochten | Amosiet |

**Dringend verwijderen**

- Scherm in afwachting van verwijdering het asbestmateriaal af van luchtstromingen en verstoring: bijvoorbeeld door het te verpakken, te fixeren, af te dekken, signalisatie - afbakening aan te brengen, ...

- Hermetische zone (erkend asbestverwijderaar)  
Deze toepassing kan enkel door een erkende asbestverwijderaar via de methodiek van hermetische zone verwijderd worden omdat verwijdering via de methodiek van eenvoudige handelingen en/of couveusezakmethode niet mogelijk is; en er automatisch een verhoogd risico op vrijgave van asbestvezels (max. concentratie 0,01 vezels/cm - CODEX Art. VI.3-54) ontstaat. (Bron: CODEX - Art. VI.3-61.- par 1.)

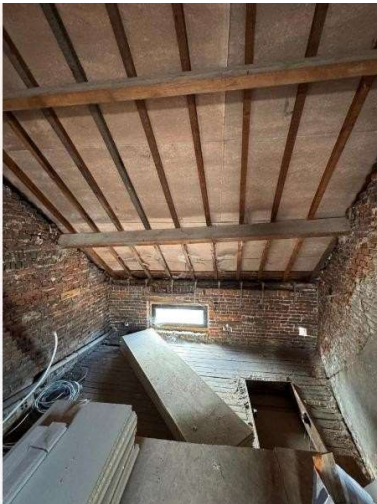
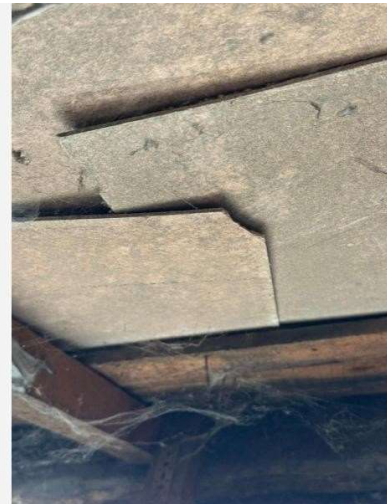
| Eindbeoordeling materiaalrisico | Laag materiaalrisico en/of verlaagde kans op vezelvrijgave |

| Gebondenheid | Categorie 1: hechtgebonden in oorsprong |
| Asbestsoort (vezeltype) | Alleen chrysotiel aanwezig |
| Toestand van het materiaal | Licht beschadigd, licht verweerd. Intacte calciumsilicaatplaat of materiaal met categorie 3-gebondenheid |

| # | Type | Referentie | Resultaat |
|---|---|---|---|
| 2.1 | Puntmonster | 5 | Chrysotiel |

Zorgvuldig beheren

- Zorg voor een veilig beheer. Vermijd het beschadigen van het asbestmateriaal. Controleer de toestand jaarlijks op wijzigingen.

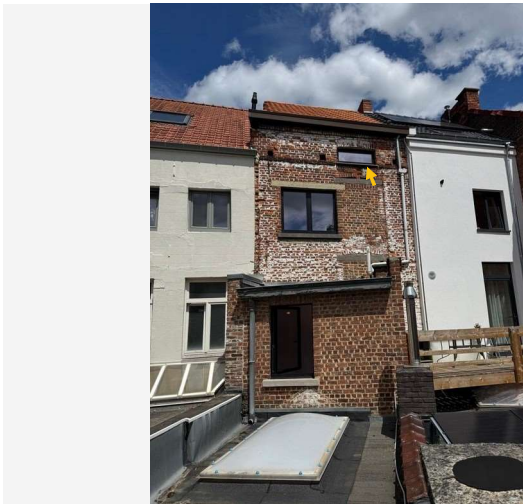
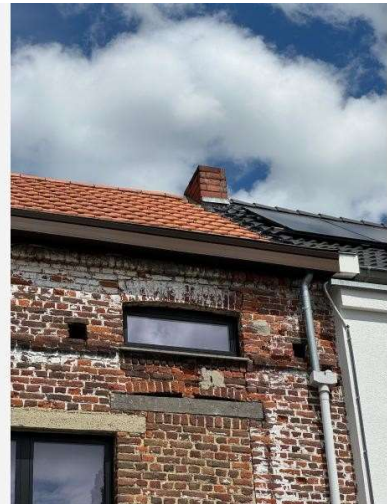
| Eindbeoordeling materiaalarisico | Laag materiaalarisico en/of verlaagde kans op vezelvrijgave |

| Asbestsoort (vezeltype) | Crocidoliet aanwezig |
| Toestand van het materiaal | Licht beschadigd, licht verweerd. Intacte calciumsilicaatplaat of materiaal met categorie 3-gebondenheid |

Zorgvuldig beheren

- Zorg voor een veilig beheer. Vermijd het beschadigen van het asbestmateriaal. Controleer de toestand jaarlijks op wijzigingen.
- Voer bijkomende staalname(s) uit.

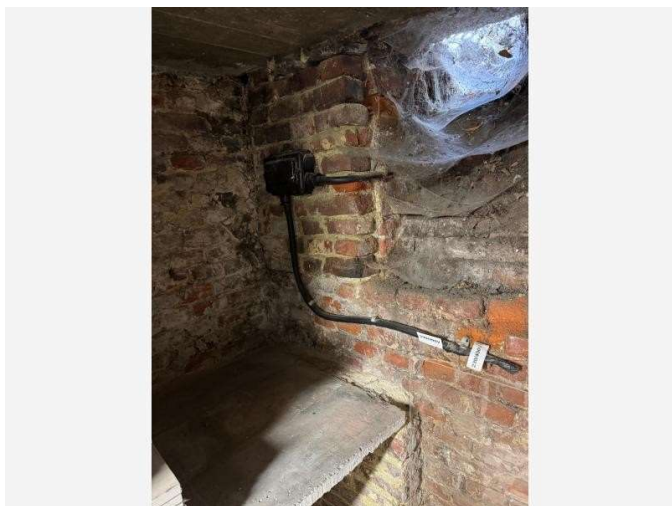
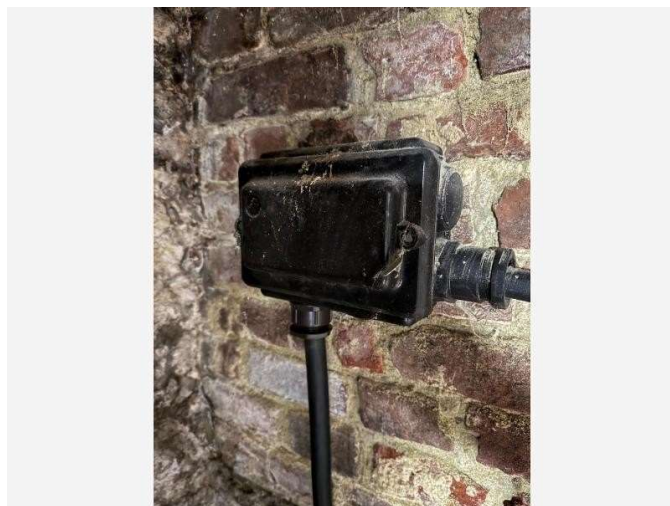
| Opmerking | <p>Er bestaat een mogelijkheid dat zich achter kasten of zones met materiaalopslag nog bakelietcomponenten bevinden. Deze zones waren tijdens de inspectie niet volledig toegankelijk, waardoor een volledige controle niet kon worden uitgevoerd.</p> <p>De hoeveelheid is een zo nauwkeurig mogelijke opmeting. Hieraan kunnen evenwel geen rechten worden ontleend. Monstername niet uitgevoerd wegens risico op beschadiging van een elektrisch component en mogelijke blootstelling aan spanning of storingen in de elektrische installatie.</p> <p>De contactdoos is eigendom van de energiemaatschappij.</p> |

- Eenvoudige handelingen: mag via doe-het-zelf of door werknemer(s) met opleidingsattest eenvoudige handelingen  
Deze toepassing kan door een aannemer die over een opleidingsattest eenvoudige handelingen beschikt of door een particulier (doe-het-zelf), verwijderd worden indien er geen verhoogd risico op vrijgave van asbestvezels (max. concentratie 0,01 vezels/cm<sup>3</sup> - CODEX Art. VI.3-54) ontstaat en de toepassing voorafgaand wordt gefixeerd/bevochtigd; de individuele elementen zonder machinale werktuigen (boormachine, slijpschijf, hogedrukreiniger, etc.) en zonder breken of gooien een voor een losgemaakt worden; en ten slotte dubbel en luchtdicht verpakt weggevoerd worden naar een erkend afvalpunt (recyclagepark).
