# Asbestinventarisatetest

Tramlaan 113, 1933 Zaventem

Attestnummer : 20260325-000046.000

Uitgegeven op : 25.03.2026

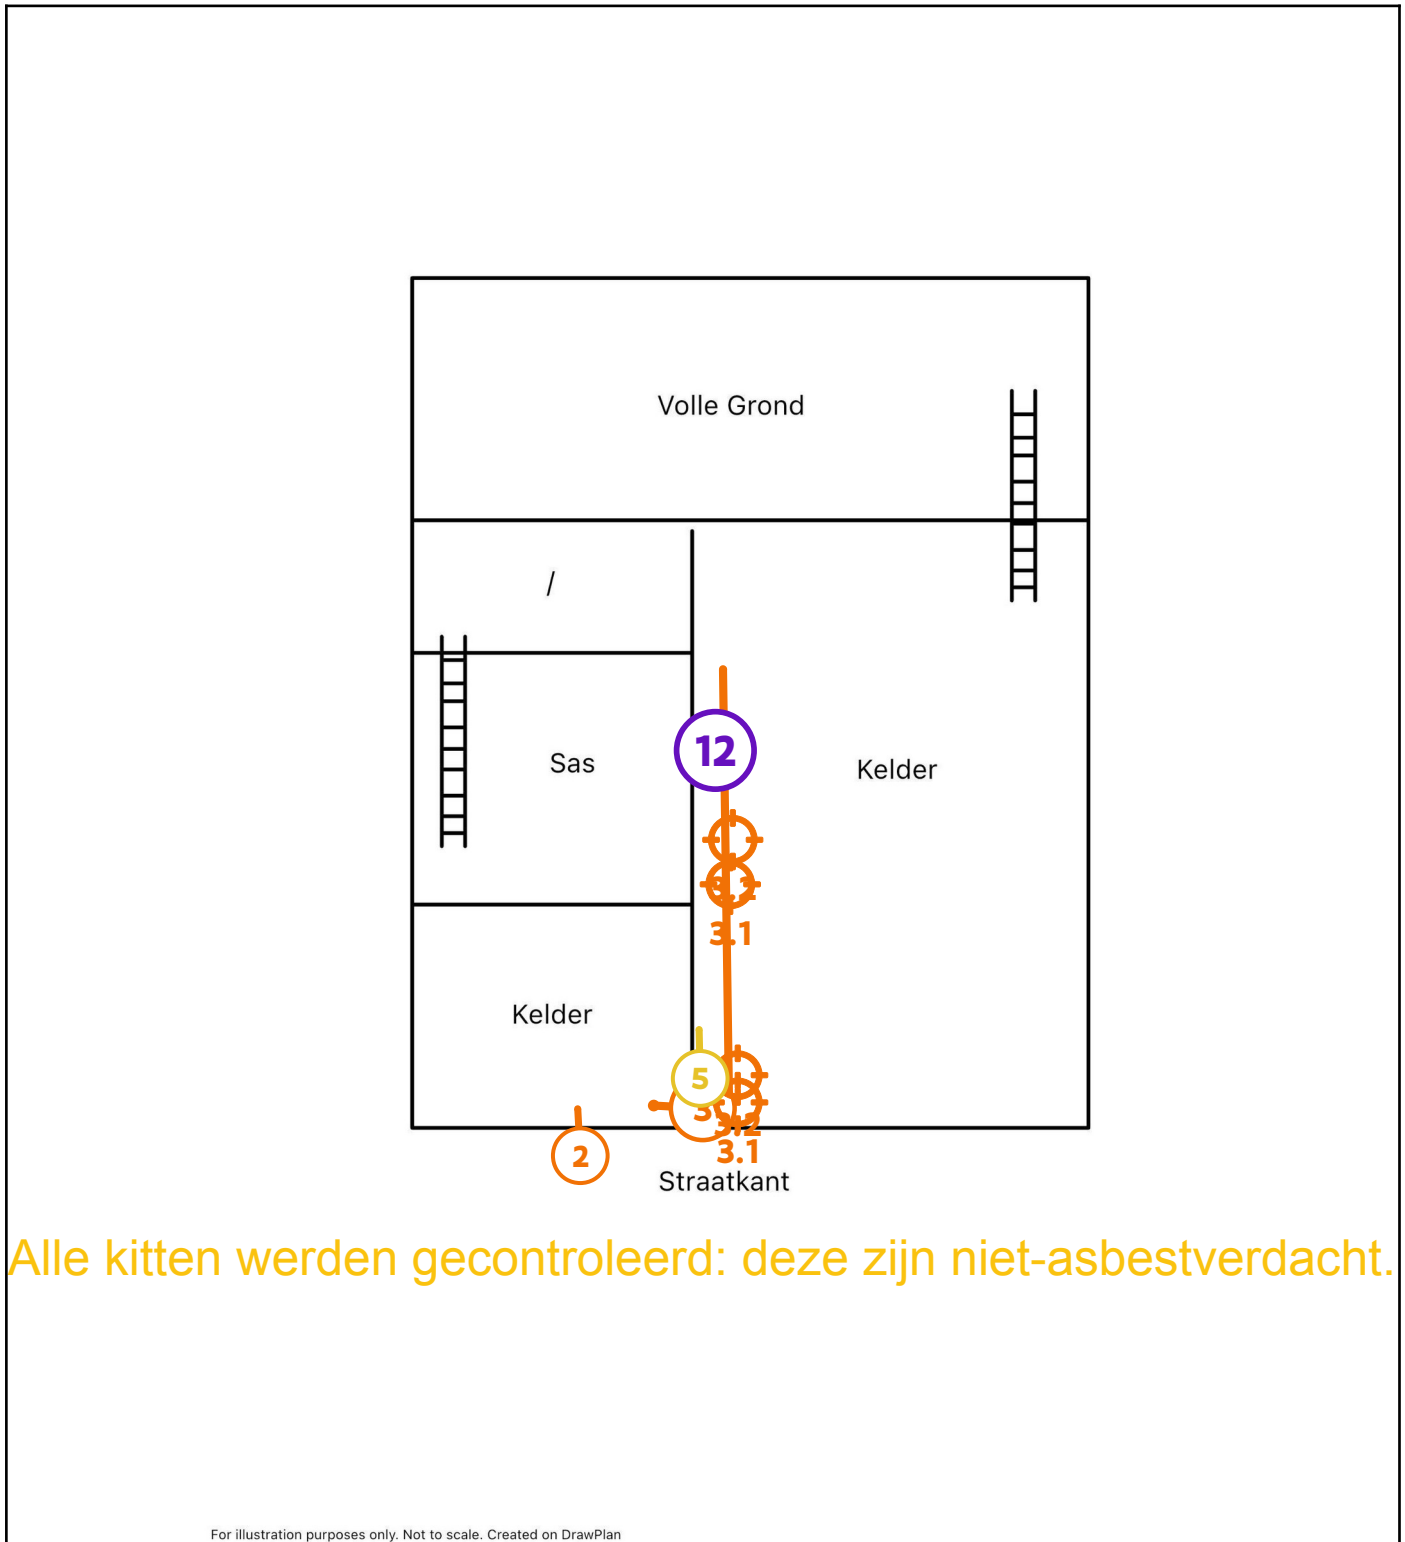
## Plan 1.3: Woning plan - V-1 - varia

Alle kitten werden gecontroleerd: deze zijn niet-asbestverdacht.

Beschrijving	Type	Actie
2. Cementbuis - kelder	Asbestmateriaal	Verwijderen

3. Leidingisolatie - kelder	Asbestmateriaal	Verwijderen
3.1 Code: MM05 - bochten	Mengmonster	-
3.2 Code: MM06 - rechte stukken	Mengmonster	-
5. Bakeliet toepassingen	Asbestmateriaal	Zorgvuldig beheren
12. Geen asbestverdacht materiaal-centrale verwarming	Overige ruimte of materiaal	-
13. Kit ramen (niet asbestverdacht)	Overige ruimte of materiaal	-

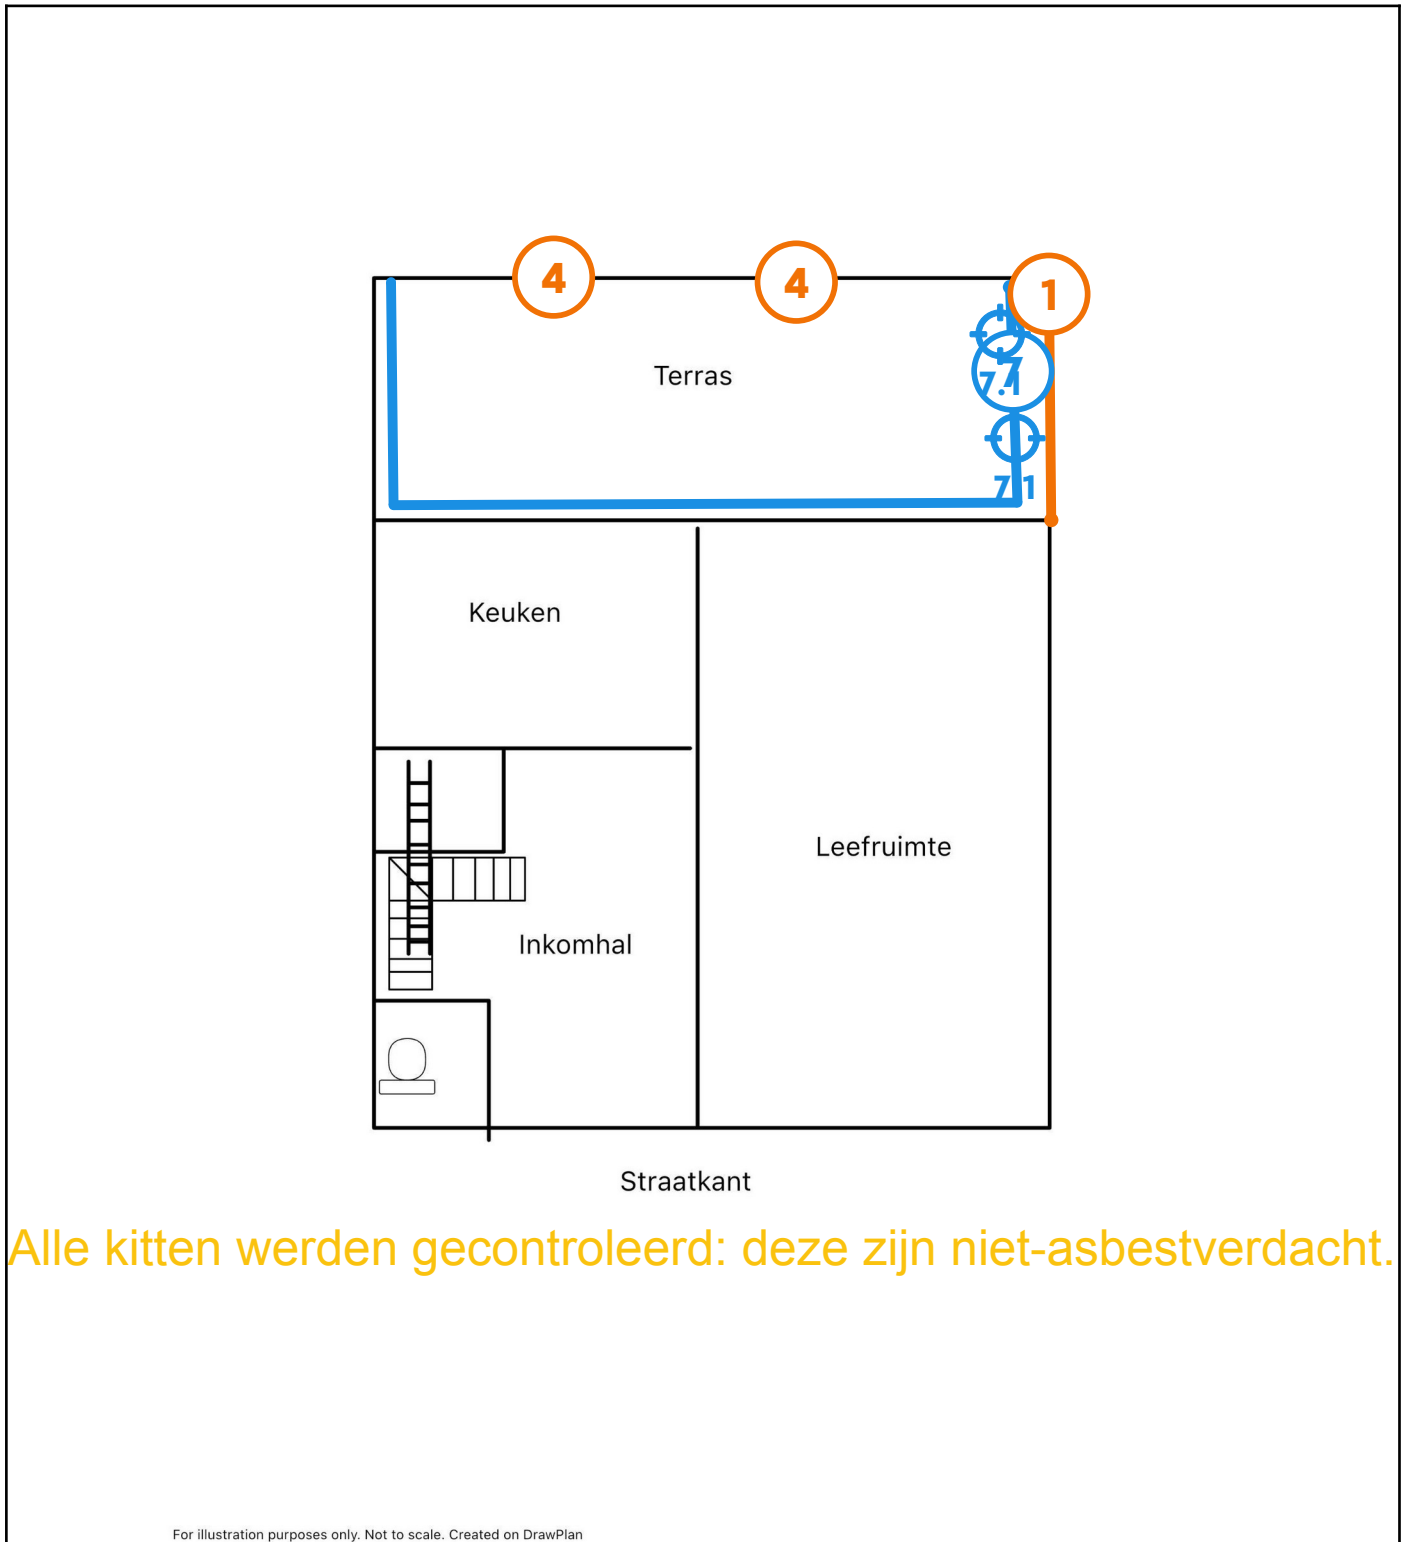
## Plan 1.6: Woning plan - V+0 - varia

Beschrijving	Type	Actie
1. Dekstenen - hol	Asbestmateriaal	<a href="#">Verwijderen</a>

4. Steunpaal asbestcement	Asbestmateriaal	Maatregelen nemen
7. Cementeringslaag buitenwand	Geen asbest	-
7.1 Code: MM04	Mengmonster	-
13. Kit ramen (niet asbestverdacht)	Overige ruimte of materiaal	-

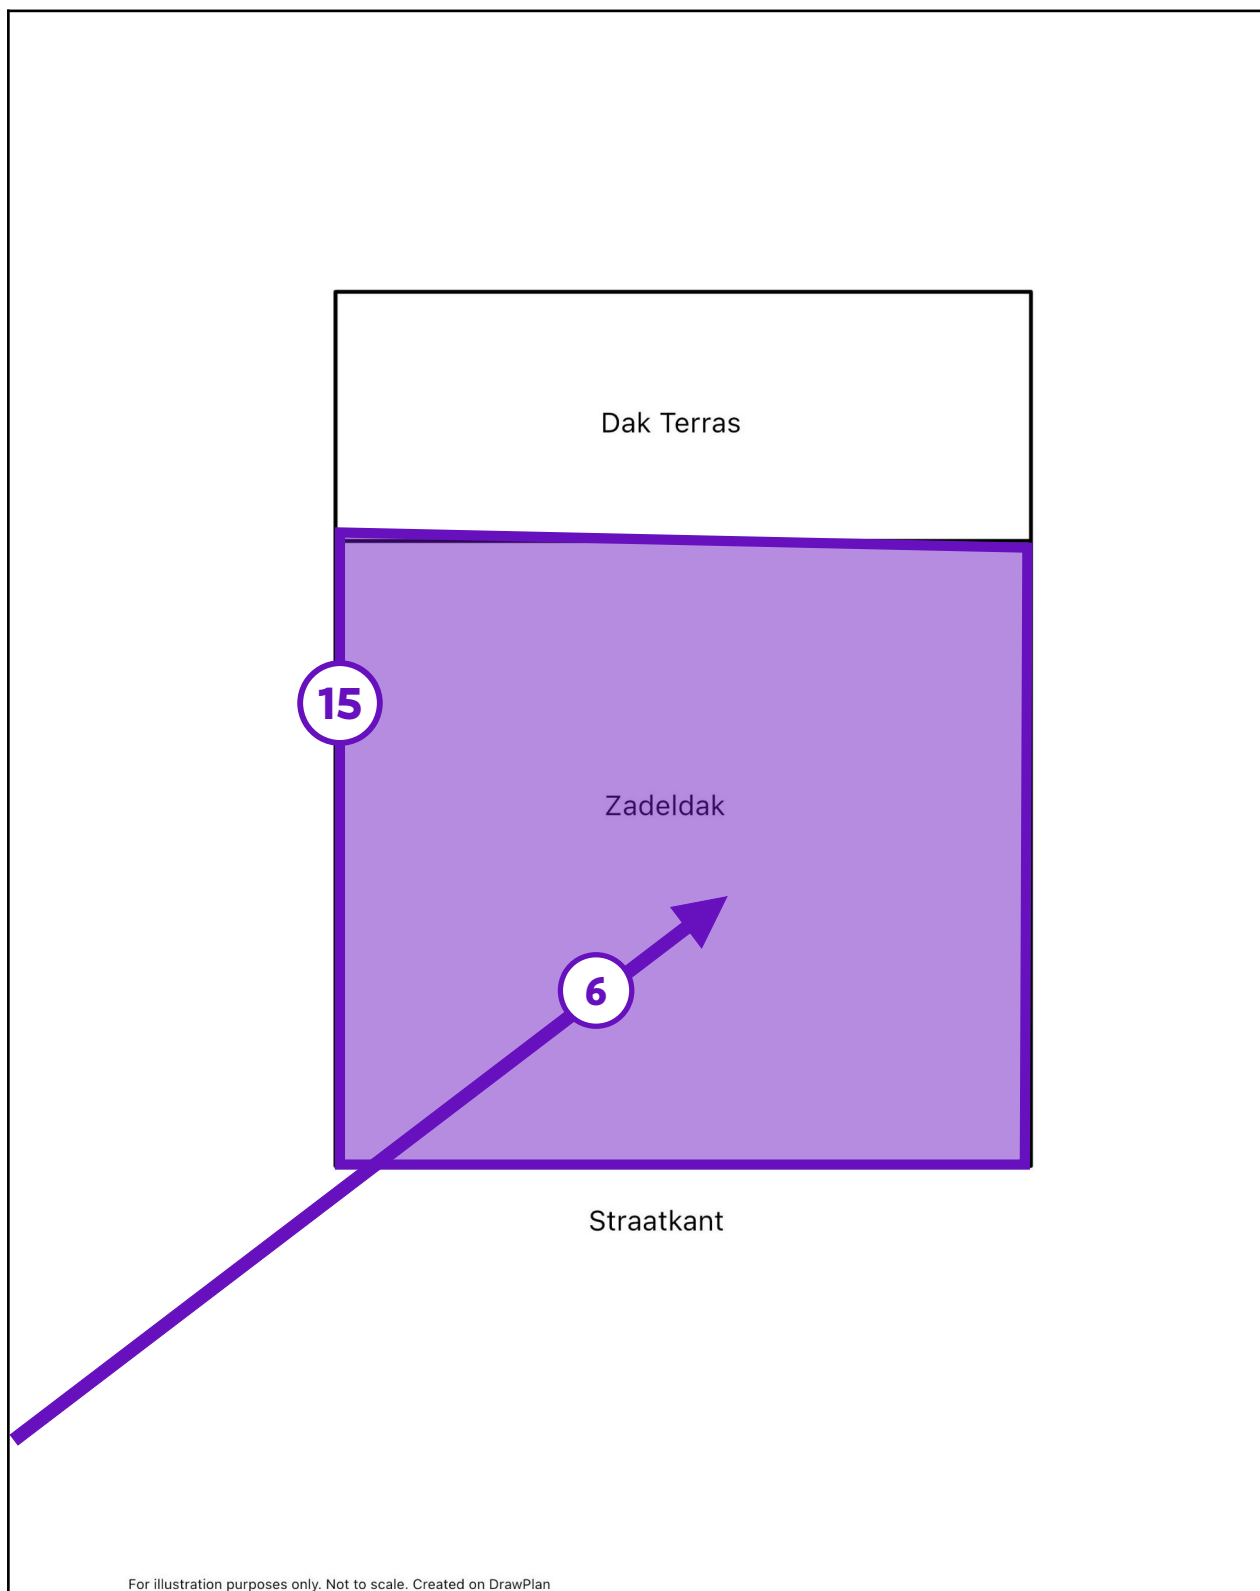
## Plan 1.12: Woning plan - daken II

6. Beperking schouw	Beperking	-
15. Asbestverdacht onderdak (niet aanwezig)	Overige ruimte of materiaal	-

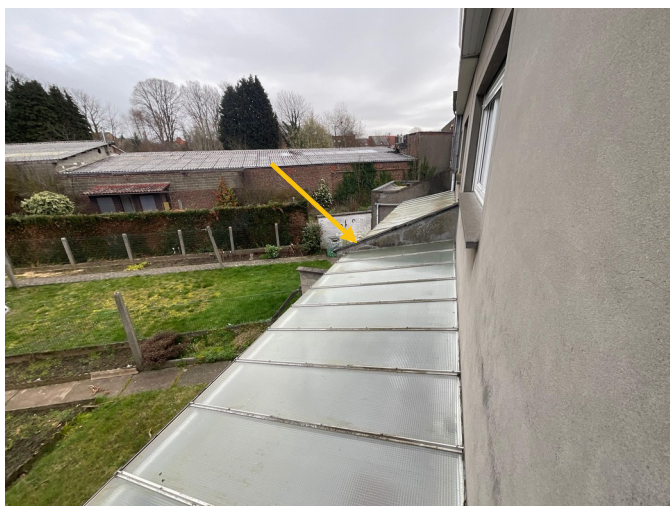
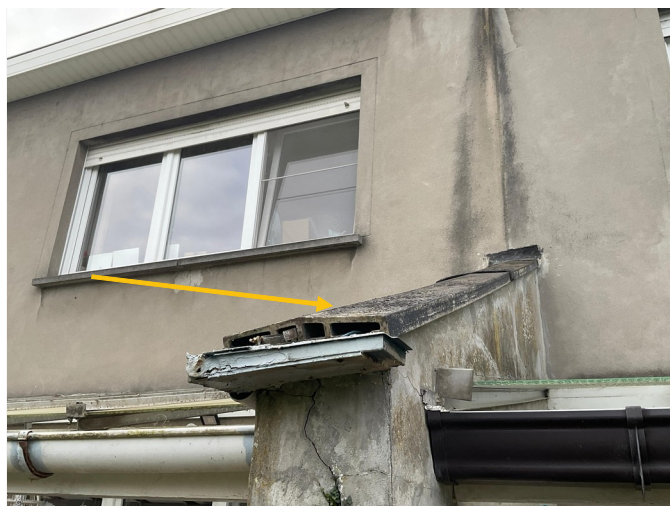
Eindbeoordeling materiaalrisico	Verhoogd materiaalrisico en/of verhoogde kans op vezelvrijgave
---------------------------------	--

<b>Gebondenheid</b>	Categorie 1: hechtgebonden in oorsprong
<b>Asbestsoort (vezeltype)</b>	Crocidoliet aanwezig
<b>Asbestconcentratie</b>	Laag (< 50%)
<b>Afschermingsgraad van het gehele materiaal</b>	Geheel of deels vrij aan de buitenlucht, maar geen contact met binnenlucht
<b>Toestand van het materiaal</b>	Matig beschadigd, matig verweerd

Beschrijving	Dekstenen - hol
Omgeving	Buiten
Primaire drager	Wand vrijstaand (scheidingsmuur, ...)
Asbestmateriaal	Deksteen, muurkap - Hol
Bindmiddel van asbestmateriaal	Cement
Gebondenheid op basis van bindmiddel	Hecht
Hoeveelheid (oppervlakte - dikte - aantal)	• 1,00 m <sup>2</sup> - 4,00 cm - 1 stuk
Totaal volume	0,04 m <sup>3</sup>
Eenvoudig bereikbaar	Ja
Bevestigingswijze	• Verlijmd, ingegoten, versmeerd
Identificatiemethode	De asbestdeskundige beoordeelt het materiaal als asbestverdacht en dus asbesthoudend, en dit zonder monstername.  Motivatie: De opdrachtgever weigert om het materiaal te laten bemonsteren.
Destructieve handeling voor identificatie	Nee
Opmerking	Er werd in samenspraak met de eigenaar geen staal genomen wegens zowel economische- als veiligheidsredenen.  De deksteen is asbesthoudend. Dit is vast te stellen zonder staalname.

Verwijderen

- Verwijder dit asbestmateriaal zo snel mogelijk. Volg de toestand goed op.
- Voer bijkomende staalname(s) uit.

- Eenvoudige handelingen: mag via doe-het-zelf of door werknemer(s) met opleidingsattest eenvoudige handelingen  
Deze toepassing betreft een hechtgebonden asbesttoepassing en kan door een aannemer die over een opleidingsattest eenvoudige handelingen beschikt of door een particulier (doe-het-zelf), verwijderd worden indien:
  - 1) er geen verhoogd risico op vrijgave van asbestvezels ontstaat;
  - 2) de toepassing voorafgaand wordt gefixeerd/bevochtigd;
  - 3) de individuele elementen zonder machinale werktuigen en zonder breken of gooien een voor een losgemaakt worden;
  - 4) in gesloten (dubbele, luchtdichte en transparante) verpakking weggevoerd worden naar een erkend

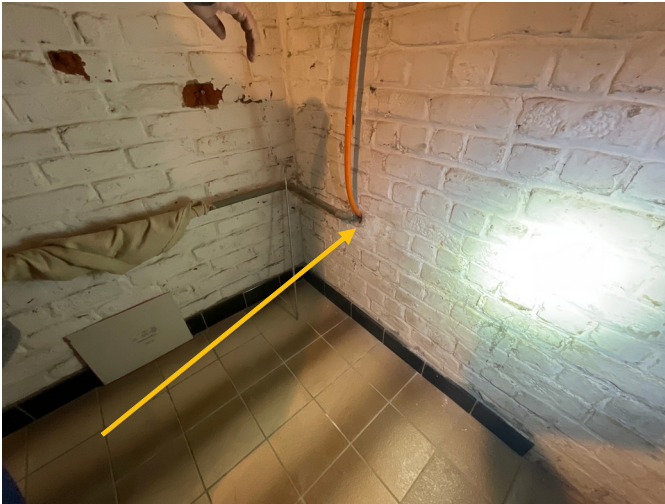
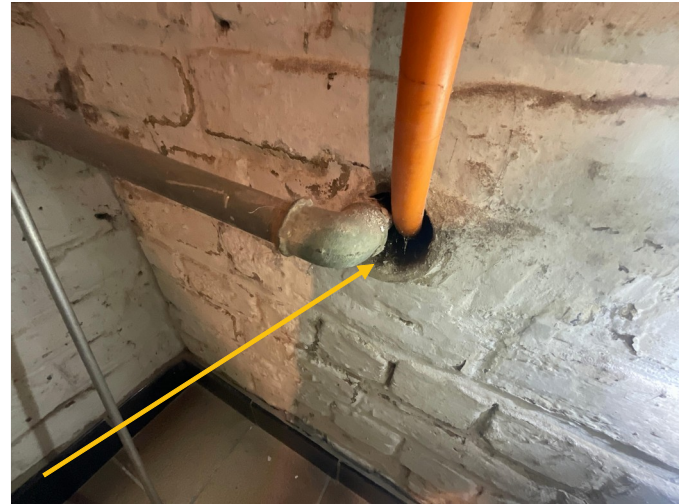
Eindbeoordeling materiaalrisico	Verhoogd materiaalrisico en/of verhoogde kans op vezelvrijgave
---------------------------------	--

<b>Gebondenheid</b>	Categorie 1: hechtgebonden in oorsprong
<b>Asbestsoort (vezeltype)</b>	Crocidoliet aanwezig
<b>Asbestconcentratie</b>	Laag (< 50%)
<b>Afschermingsgraad van het gehele materiaal</b>	Geheel of deels vrij aan de binnenlucht, maar geen contact met binnenluchtstromen
<b>Toestand van het materiaal</b>	Licht beschadigd, licht verweerd. Intacte calciumsilicaatplaat of materiaal met categorie 3-gebondenheid

<b>Beschrijving</b>	Cementbuis - kelder
<b>Omgeving</b>	Binnen
<b>Primaire drager</b>	Schacht-koker (technisch)
<b>Asbestmateriaal</b>	Buis, koker, leiding, pijp, doorvoer
<b>Bindmiddel van asbestmateriaal</b>	Cement
<b>Gebondenheid op basis van bindmiddel</b>	Hecht
<b>Hoeveelheid (lengte - omtrek - dikte - aantal)</b>	<ul style="list-style-type: none"><li>• 1,00 m - 0,20 cm - 2,00 cm - 1 stuk</li></ul>
<b>Totaal volume</b>	< 0,001 m <sup>3</sup>
<b>Eenvoudig bereikbaar</b>	Ja
<b>Bevestigingswijze</b>	<ul style="list-style-type: none"><li>• Geklemd</li><li>• Verlijmd, ingegoten, versmeerd</li></ul>
<b>Identificatiemethode</b>	<p>De asbestdeskundige beoordeelt het materiaal als asbestverdacht en dus asbesthoudend, en dit zonder monstername.</p> <p>Motivatie: De opdrachtgever weigert om het materiaal te laten bemonsteren.</p>
<b>Destructieve handeling voor identificatie</b>	Nee
<b>Opmerking</b>	<p>Er werd in samenspraak met de eigenaar geen staal genomen wegens zowel economische- als veiligheidsredenen.</p> <p>De cementbuis is asbesthoudend. Dit is vast te stellen zonder staalname.</p>

Verwijderen

- Zorg voor een veilig beheer. Vermijd het beschadigen van het asbestmateriaal. Controleer de toestand jaarlijks op wijzigingen.
- Voer bijkomende staalname(s) uit.

- Eenvoudige handelingen: mag via doe-het-zelf of door werknemer(s) met opleidingsattest eenvoudige handelingen  
Deze toepassing betreft een hechtgebonden asbesttoepassing, binnen, en kan door een aannemer die over een opleidingsattest eenvoudige handelingen beschikt of door een particulier (doe-het-zelf), verwijderd worden indien:
  - 1) er geen verhoogd risico op vrijgave van asbestvezels ontstaat;
  - 2) de toepassing voorafgaand wordt gefixeerd/bevochtigd;
  - 3) de individuele elementen zonder machinale werktuigen en zonder breken of gooien een voor een losgemaakt worden;

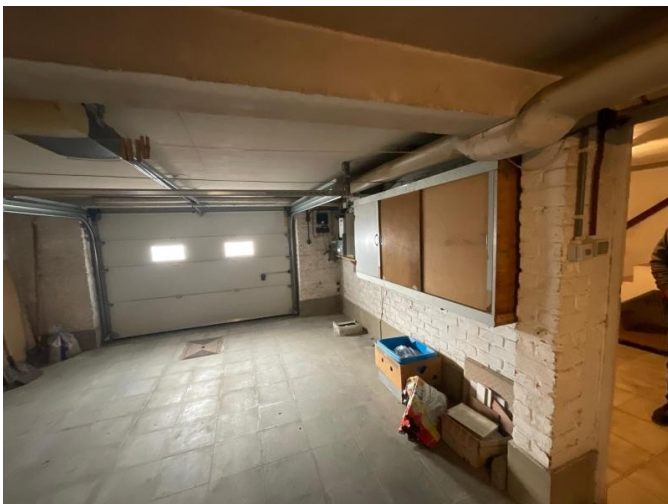
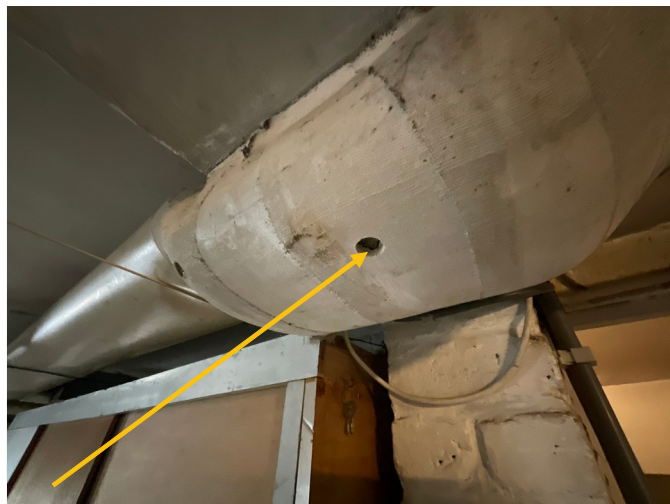
Elke activiteit (bv. stoten) die kan leiden tot het verstoren van de toepassing kan resulteren in een vrijgave van asbestvezels die zich kunnen verspreiden doorheen de nabije omgeving via luchtverplaatsing en via vasthechting aan kledij.

Eindbeoordeling materiaalrisico	Verhoogd materiaalrisico en/of verhoogde kans op vezelvrijgave
---------------------------------	--

Gebondenheid	Categorie 2: niet-hechtgebonden met matrix
Asbestsoort (vezeltype)	Amfibool aanwezig, uitgezonderd crocidoliet
Asbestconcentratie	Hoog ( $\geq 50\%$ )
Afschermingsgraad van het gehele materiaal	Geheel of deels vrij aan de binnenlucht, maar geen contact met binnenluchtstromen
Toestand van het materiaal	Licht beschadigd, licht verweerd. Intacte calciumsilicaatplaat of materiaal met categorie 3-gebondenheid

#	Type	Referentie	Resultaat
3.1	Mengmonster	MM05 - bochten	Amosiet
3.2	Mengmonster	MM06 - rechte stukken	Amosiet

<b>Beschrijving</b>	Leidingisolatie - kelder
<b>Omgeving</b>	Binnen
<b>Primaire drager</b>	HVAC infrastructuur en uitrusting
<b>Asbestmateriaal</b>	In-situ afwerkingslagen - Thermische isolatie
<b>Bindmiddel van asbestmateriaal</b>	Gips - kalk
<b>Gebondenheid op basis van bindmiddel</b>	Niet-hechtgebonden
<b>Hoeveelheid (lengte - omtrek - dikte - aantal)</b>	<ul style="list-style-type: none"><li>• 15,00 m - 30,00 cm - 5,00 cm - 1 stuk</li></ul>
<b>Totaal volume</b>	0,225 m <sup>3</sup>
<b>Eenvoudig bereikbaar</b>	Ja
<b>Bevestigingswijze</b>	<ul style="list-style-type: none"><li>• Verlijmd, ingegoten, versmeerd</li></ul>
<b>Identificatiemethode</b>	Een monstername door de asbestdeskundige met laboanalyse door een asbestlabo.
<b>Destructieve handeling voor identificatie</b>	Nee
<b>Opmerking</b>	<p>De leidingsisolatie bestaat uit leidingsisolatie uit gips en leidingsisolatie uit karton.</p> <p>Tijdens de verwijdering dienen beide als 1 geheel aanschouwd en verwijderd te worden onder de hermetische zone.</p>

Verwijderen

- Verwijder dit asbestmateriaal zo snel mogelijk. Volg de toestand goed op.

- Hermetische zone (erkend asbestverwijderaer)  
Deze toepassing betreft losgebonden asbest - binnen - dewelke door een erkende asbestverwijderaer verwijderd dient te worden d.m.v. een hermetische zone.

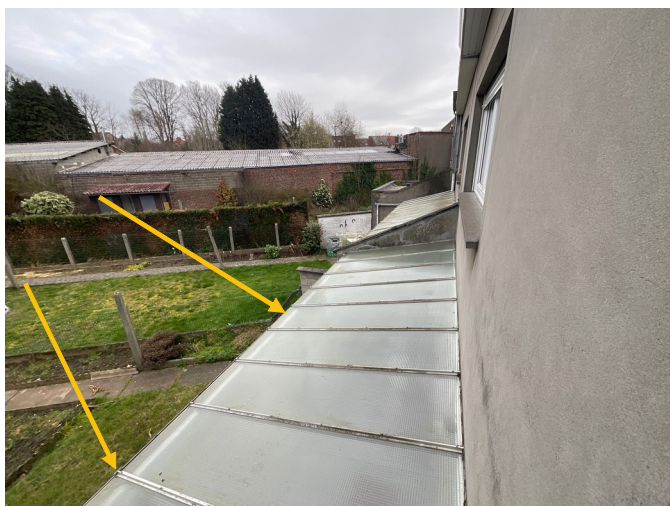
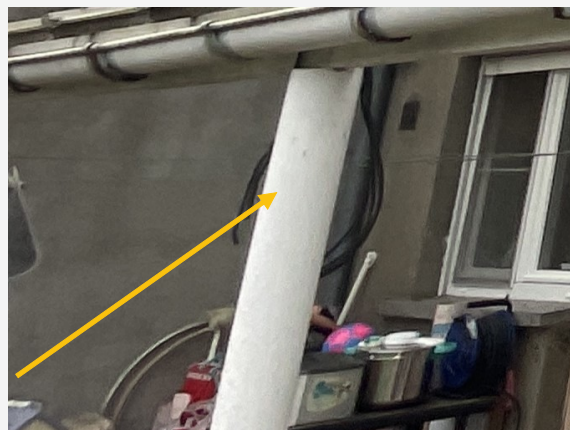
Eindbeoordeling materiaalrisico	Verhoogd materiaalrisico en/of verhoogde kans op vezelvrijgave
---------------------------------	--

<b>Gebondenheid</b>	Categorie 1: hechtgebonden in oorsprong
<b>Asbestsoort (vezeltype)</b>	Crocidoliet aanwezig
<b>Asbestconcentratie</b>	Laag (< 50%)
<b>Afschermingsgraad van het gehele materiaal</b>	Geheel of deels vrij aan de buitenlucht, maar geen contact met binnenlucht
<b>Toestand van het materiaal</b>	Matig beschadigd, matig verweerd

Beschrijving	Steunpaal asbestcement
Omgeving	Buiten
Primaire drager	Fundering-draagstructuur (horizontaal, verticaal)
Asbestmateriaal	Buis, koker, leiding, pijp, doorvoer
Bindmiddel van asbestmateriaal	Cement
Gebondenheid op basis van bindmiddel	Hecht
Hoeveelheid (lengte - omtrek - dikte - aantal)	<ul style="list-style-type: none"> <li>• 2,80 m - 15,00 cm - 2,00 cm - 2 stuks</li> </ul>
Totaal volume	0,017 m <sup>3</sup>
Eenvoudig bereikbaar	<p>Nee</p> <ul style="list-style-type: none"> <li>• Verwijdering tast de bouwkundige integriteit aan.</li> </ul>
Bevestigingswijze	<ul style="list-style-type: none"> <li>• Geklemd</li> <li>• Verlijmd, ingegoten, versmeerd</li> </ul>
Identificatiemethode	<p>De asbestdeskundige beoordeelt het materiaal als asbestverdacht en dus asbesthoudend, en dit zonder monstername.</p> <p>Motivatie: De opdrachtgever weigert om het materiaal te laten bemonsteren.</p>
Destructieve handeling voor identificatie	Nee

Opmerking	<p>Er werd in samenspraak met de eigenaar geen staal genomen wegens zowel economische- als veiligheidsredenen.</p> <p>De cementbuis is asbesthoudend. Dit is vast te stellen zonder staalname.</p>

Maatregelen nemen

- Zorg voor een veilig beheer en verwijder dit asbestmateriaal wanneer het bij werken eenvoudig bereikbaar wordt. Controleer de toestand jaarlijks op wijzigingen.
- Voer bijkomende staalname(s) uit.

- Eenvoudige handelingen: mag via doe-het-zelf of door werknemer(s) met opleidingsattest eenvoudige handelingen  
Deze toepassing betreft een hechtgebonden asbesttoepassing, binnen, en kan door een aannemer die over een opleidingsattest eenvoudige handelingen beschikt of door een particulier (doe-het-zelf), verwijderd worden indien:
  - 1) er geen verhoogd risico op vrijgave van asbestvezels ontstaat;
  - 2) de toepassing voorafgaand wordt gefixeerd/bevochtigd;
  - 3) de individuele elementen zonder machinale werktuigen en zonder breken of gooien een voor een losgemaakt worden;

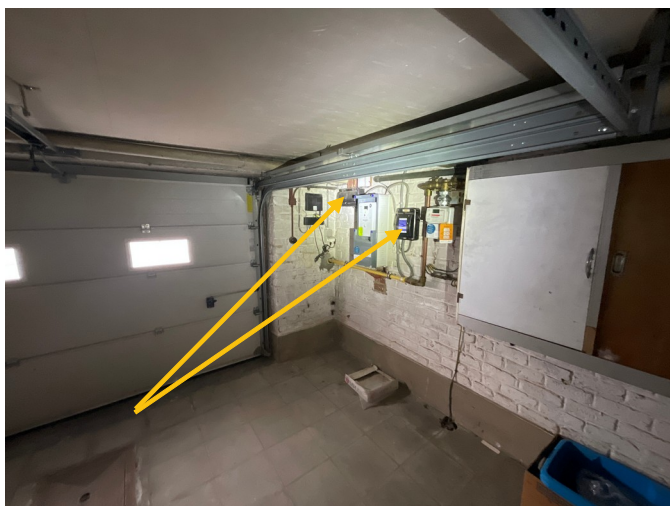
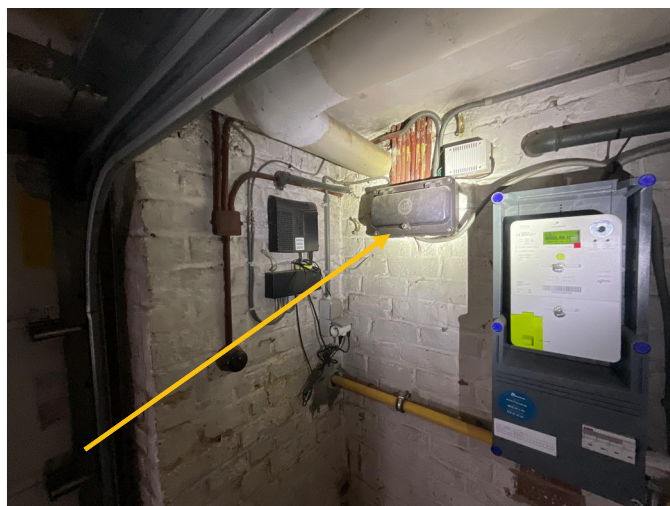
Beschrijving	Bakeliet toepassingen
Omgeving	Binnen
Primaire drager	Communicatie en elektrische infrastructuur en uitrusting
Asbestmateriaal	Plaat, paneel, tablet - Type Bakeliet
Bindmiddel van asbestmateriaal	Kunststof of -hars
Gebondenheid op basis van bindmiddel	Hecht
Hoeveelheid (oppervlakte - dikte - aantal)	<ul style="list-style-type: none"> <li>• 0,20 m<sup>2</sup> - 2,00 cm - 2 stuks</li> </ul>
Totaal volume	0,008 m <sup>3</sup>
Eenvoudig bereikbaar	Ja
Bevestigingswijze	<ul style="list-style-type: none"> <li>• Geschroefd</li> </ul>
Identificatiemethode	<p>De asbestdeskundige beoordeelt het materiaal als asbestverdacht en dus asbesthoudend, en dit zonder monstername.</p> <p>Motivatie: De monstername brengt andere schade aan dan schade die inherent is aan de monstername.</p>
Destructieve handeling voor identificatie	Nee
Opmerking	Bakeliet toepassingen zijn in sommige gevallen asbesthoudend. Er werd geen staalname uitgevoerd van deze toepassing. Bij renovatie, of vernieuwing electriciteit advies: verwijderen van de mogelijk asbesthoudende toepassing. Algemeen advies: Zorg dat de toepassing in een goede staat blijft verkeren.

Zorgvuldig beheren

- Eenvoudige handelingen: mag via doe-het-zelf of door werknemer(s) met opleidingsattest eenvoudige handelingen  
Deze toepassing betreft een hechtgebonden asbesttoepassing en kan door een aannemer die over een opleidingsattest eenvoudige handelingen beschikt of door een particulier (doe-het-zelf), verwijderd worden indien:
  - 1) er geen verhoogd risico op vrijgave van asbestvezels ontstaat;
  - 2) de toepassing voorafgaand wordt gefixeerd/bevochtigd;
  - 3) de individuele elementen zonder machinale werktuigen en zonder breken of gooien een voor een losgemaakt worden;

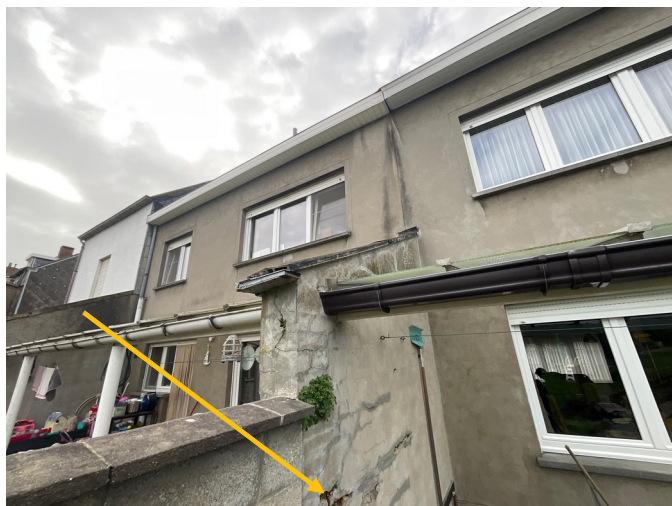
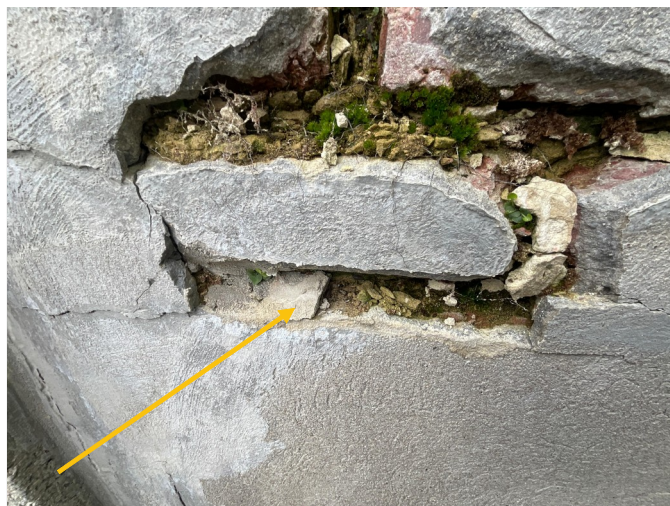
## Fiche 7: Cementeringslaag buitenwand

Geen asbest

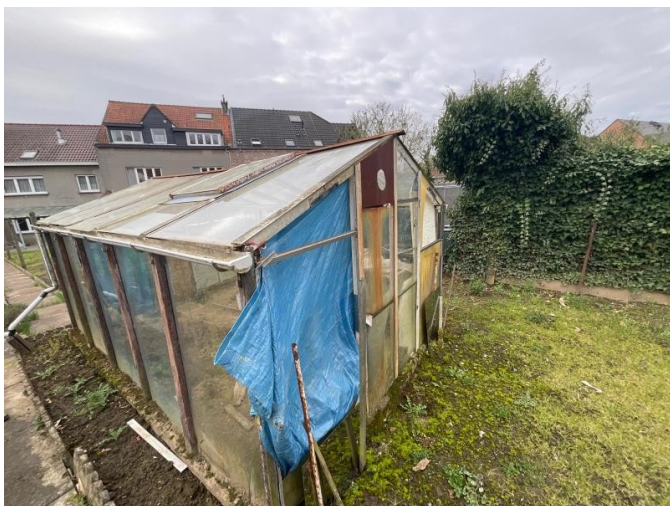
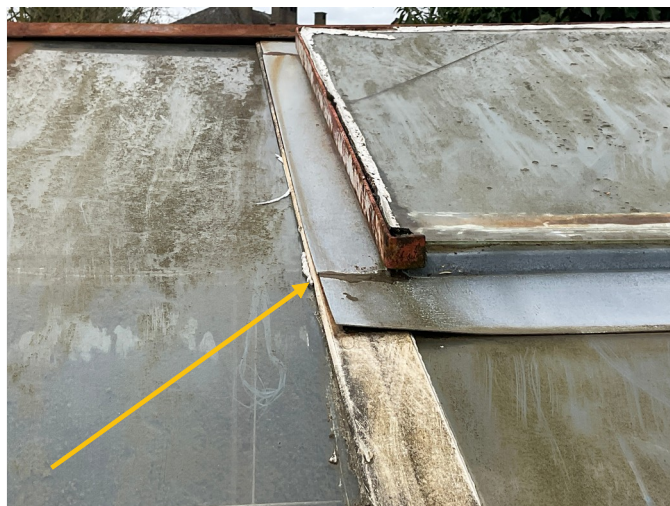
## Fiche 8: Kit ramen - Serre

Geen asbest

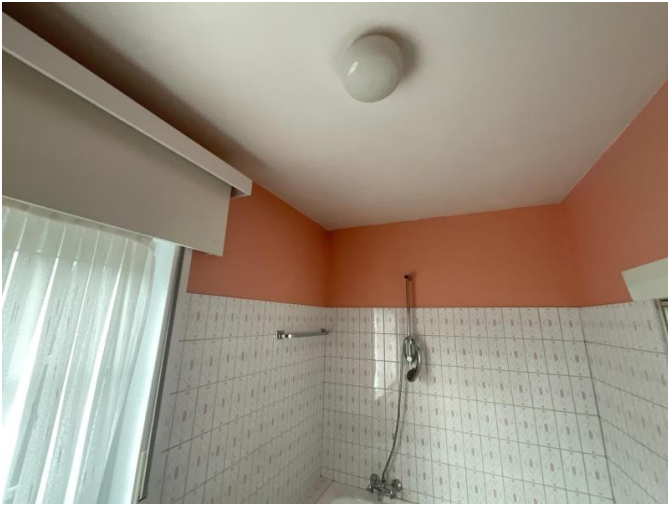
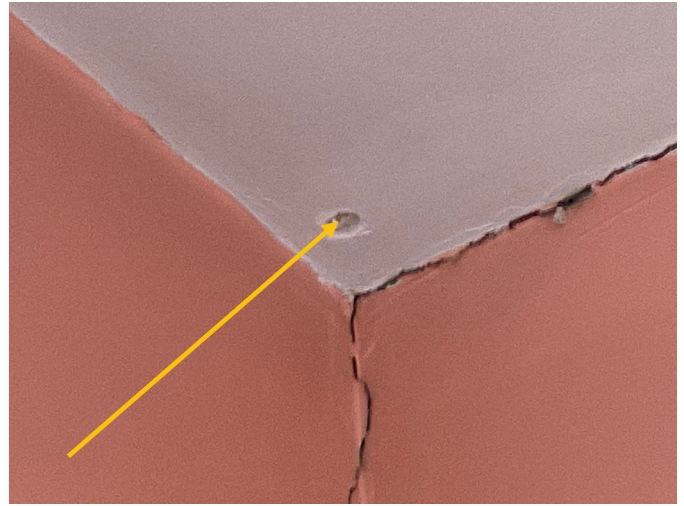
## Fiche 9: Pleisterwerk plafond

Geen asbest

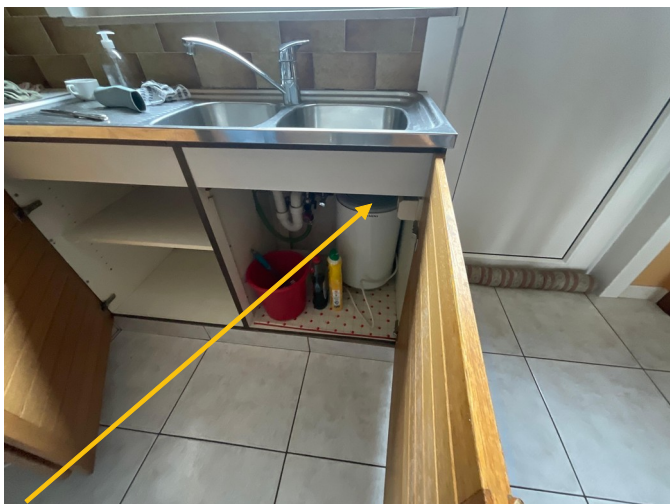
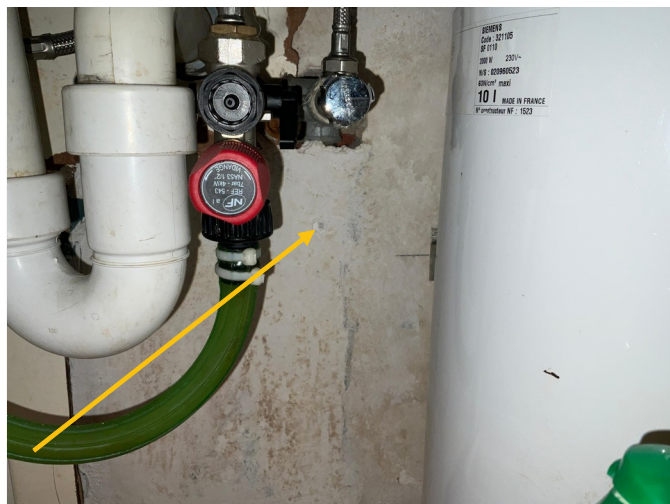
## Fiche 10: Pleisterwerk wand

Geen asbest
