# Asbestinventarisatetest

Torenstraat 101, 3110 Rotselaar

Attestnummer : 20251022-000361.000

Uitgegeven op : 22.10.2025

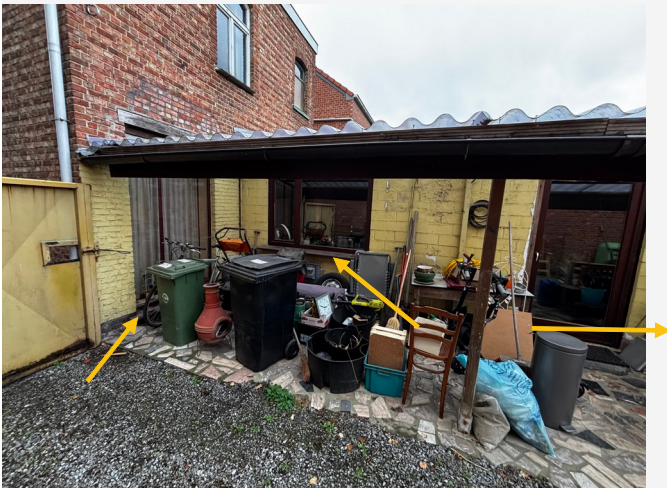
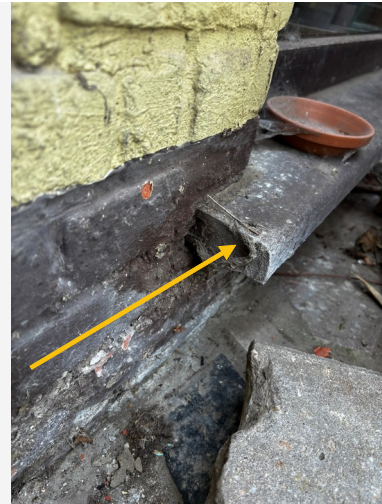
Het asbestmateriaal valt onder de mijlpaal van 2040.

Zorgvuldig beheren

Eindbeoordeling materiaalrisico	Laag materiaalrisico en/of verlaagde kans op vezelvrijgave
---------------------------------	--

Gebondenheid	Categorie 1: hechtgebonden in oorsprong
Asbestsoort (vezeltype)	Crocidoliet aanwezig
Asbestconcentratie	Laag (< 50%)
Afschermingsgraad van het gehele materiaal	Geheel of deels vrij aan de buitenlucht
Toestand van het materiaal	Licht beschadigd, licht verweerd. Intact calciumsilicaatmateriaal of categorie III 'gebondenheid'

Beschrijving	Raamdorpel
Omgeving	Buiten
Primaire drager	Wand vrijstaand (scheidingsmuur, ...)
Asbestmateriaal	Deksteen, muurkap - Hol
Bindmiddel van asbestmateriaal	Cement
Gebondenheid op basis van bindmiddel	Hecht
Hoeveelheid (oppervlakte - dikte - aantal)	• 0,50 m <sup>2</sup> - 8,00 cm - 3 stuks
Totaal volume	0,12 m <sup>3</sup>
Eenvoudig bereikbaar	Ja
Bevestigingswijze	• Verlijmd, ingegoten, versmeerd
Identificatiemethode	Vaststelling zonder monstername
Destructieve handeling voor identificatie	Nee
Opmerking	De hoeveelheid is een zo nauwkeurig mogelijke opmeting. Hieraan kunnen evenwel geen rechten worden ontleend.

- Zorg voor een veilig beheer. Vermijd het beschadigen van het asbestmateriaal. Controleer de toestand jaarlijks op wijzigingen.
- Voer bijkomende staalname(s) uit.

- Eenvoudige handelingen: mag via doe-het-zelf of door werknemer(s) met opleidingsattest eenvoudige handelingen  
Deze toepassing kan door een aannemer die over een opleidingsattest eenvoudige handelingen beschikt of door een particulier (doe-het-zelf), verwijderd worden indien er geen verhoogd risico op vrijgave van asbestvezels (max. concentratie 0,01 vezels/cm<sup>3</sup> - CODEX Art. VI.3-54) ontstaat en de toepassing voorafgaand wordt gefixeerd/bevochtigd; de individuele elementen zonder machinale werktuigen (boormachine, slijpschijf, hogedrukreiniger,...) en zonder breken of gooien een voor een losgemaakt worden; en ten slotte dubbel en luchtdicht verpakt weggevoerd worden naar een erkend afvalpunt (recyclagepark).

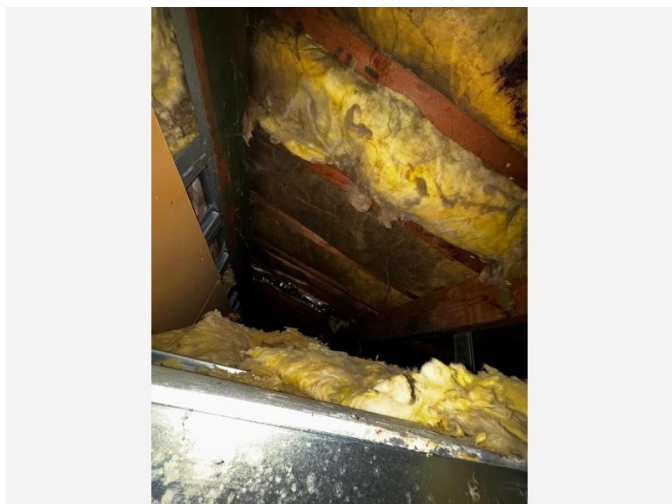
*Situeringfoto*

**Reden:** Hoogte minder dan 1,5 meter

**Uitleg van de asbestdeskundige:** Ruimtes met een hoogte lager dan 1,5 meter hoeven in het kader van een asbestattest voor verkoop of schenking niet onderzocht te worden.

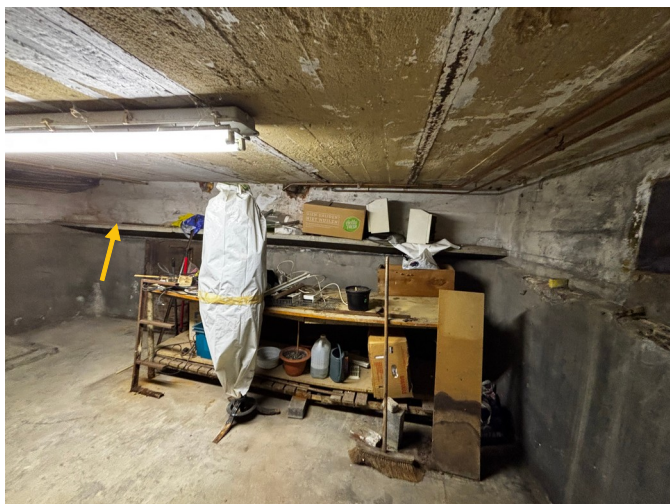
Niet-asbestverdacht vloerzeil

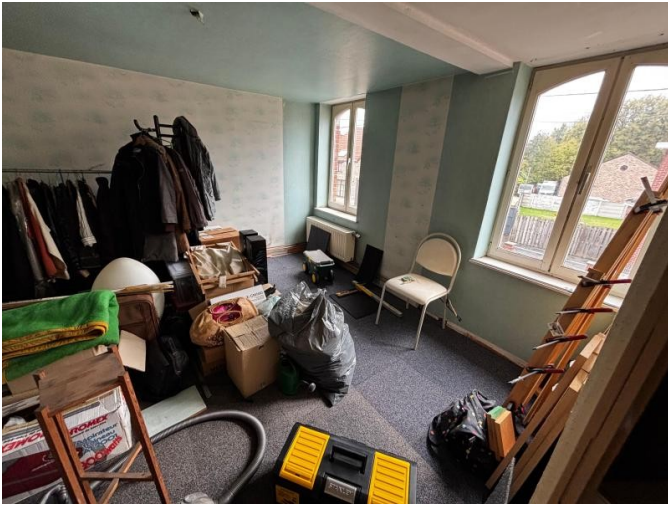
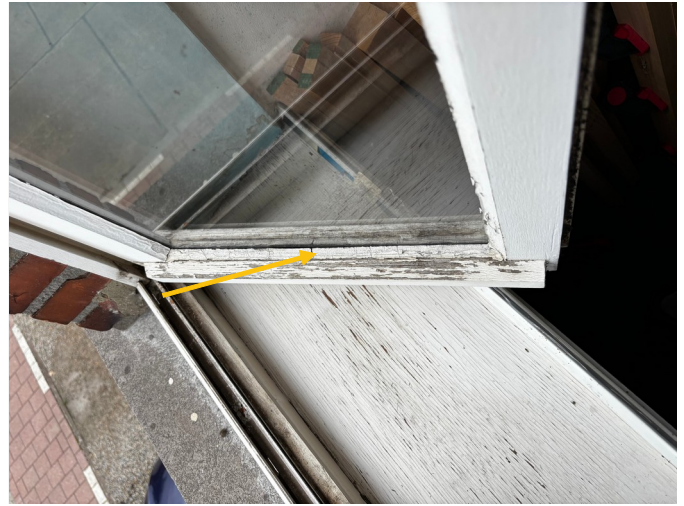
## Fiche 4: Kit ramen voor

Geen asbest

#	Type	Referentie	Resultaat
4.1	Puntmonster	6	Geen asbest

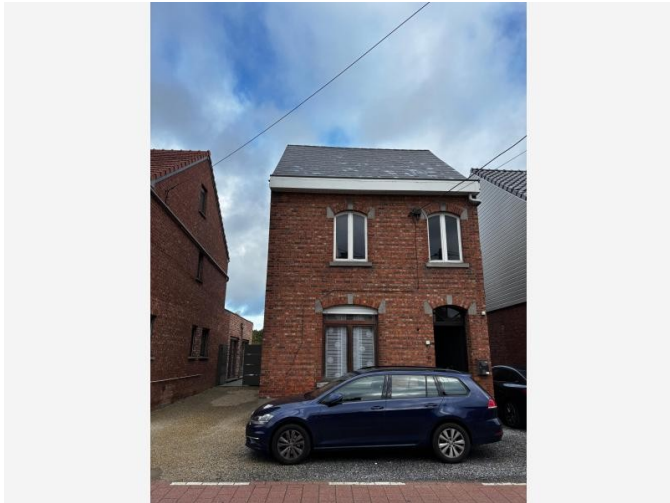
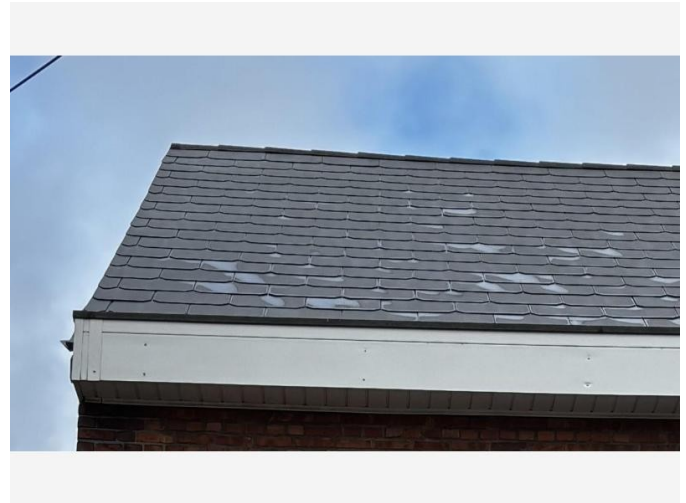
## Fiche 5: Dak bestaande uit leien

Geen asbest

Beschrijving	Dak bestaande uit leien
Omgeving	Buiten
Primaire drager	Schuin dak
Bindmiddel van materiaal	Cement
Gebondenheid op basis van bindmiddel	Hecht
Hoeveelheid (oppervlakte - aantal)	• 65,00 m <sup>2</sup> - 1 stuk
Totale oppervlakte	65,00 m <sup>2</sup>
Identificatiemethode	Vaststelling met bewijsdocument, zonder monstername
Destructieve handeling voor identificatie	Nee
Opmerking	De hoeveelheid is een zo nauwkeurig mogelijke opmeting. Hieraan kunnen evenwel geen rechten worden ontleend. Uit een factuur van de eigenaar blijkt dat het dak volledig is vernieuwd in 2007.

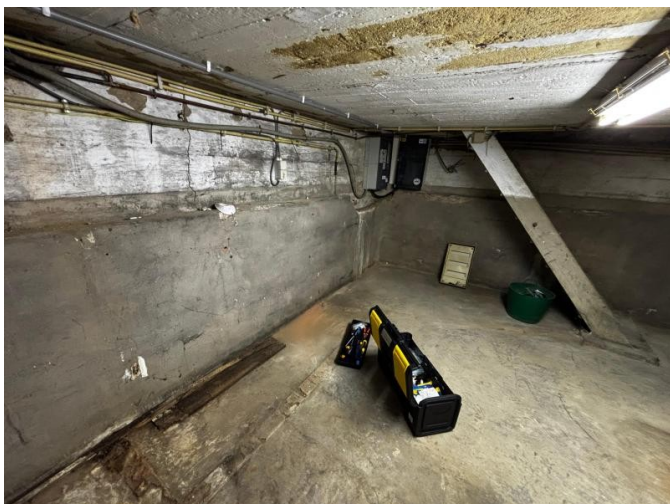
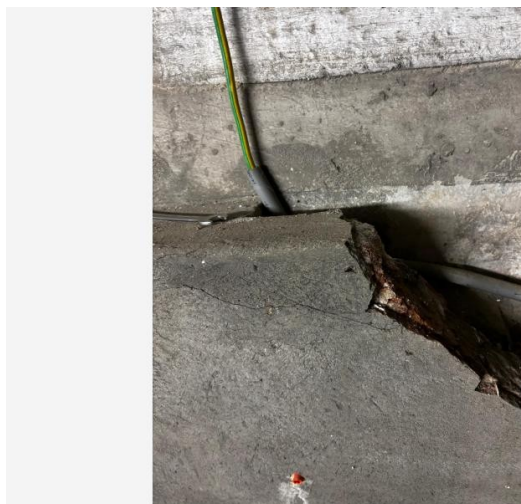
## Fiche 6: Cementen smeerlaag kelder

Geen asbest

#	Type	Referentie	Resultaat
6.1	Puntmonster	2	Geen asbest

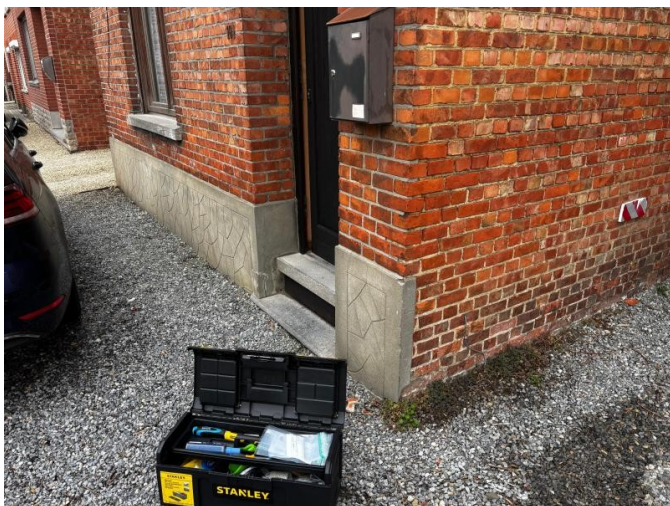
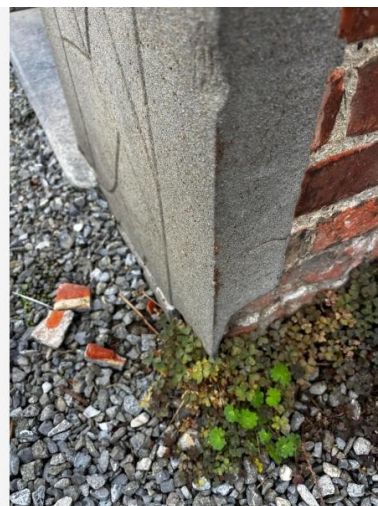
## Fiche 7: Cementen smeerlaag Voorgevel

Geen asbest

#	Type	Referentie	Resultaat
7.1	Puntmonster	1	Geen asbest

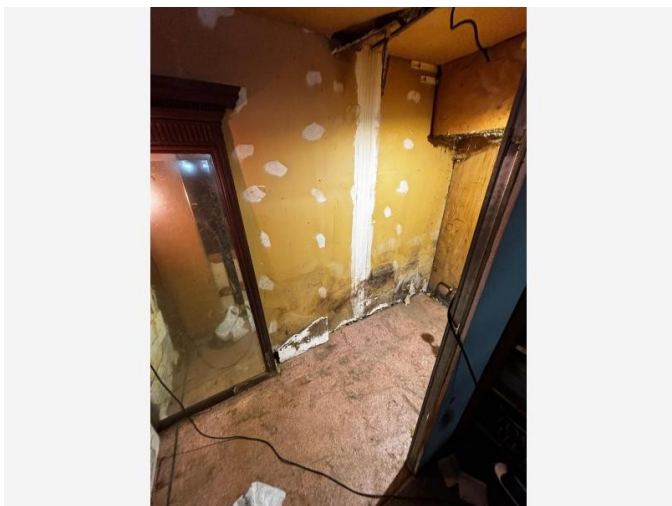
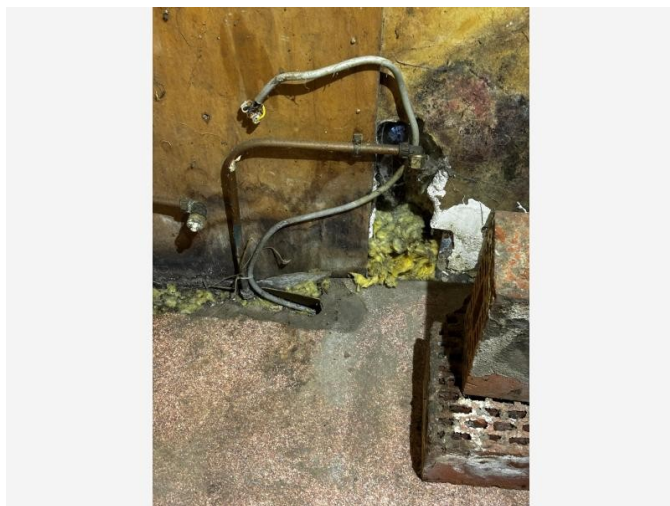
## Fiche 8: Vloerzeil helemaal achteraan

Geen asbest

#	Type	Referentie	Resultaat
8.1	Puntmonster	4	Geen asbest

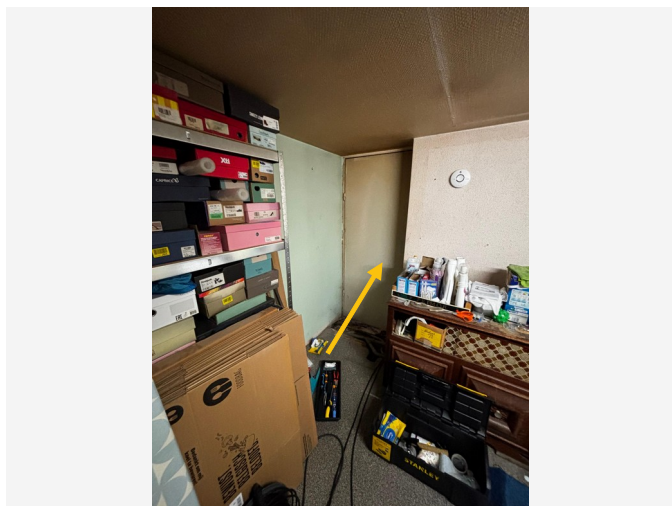
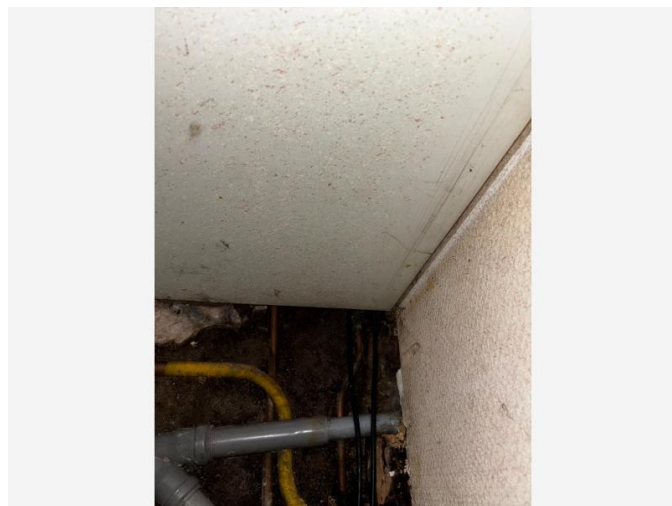
Geen asbest

#	Type	Referentie	Resultaat
9.1	Puntmonster	7	Geen asbest

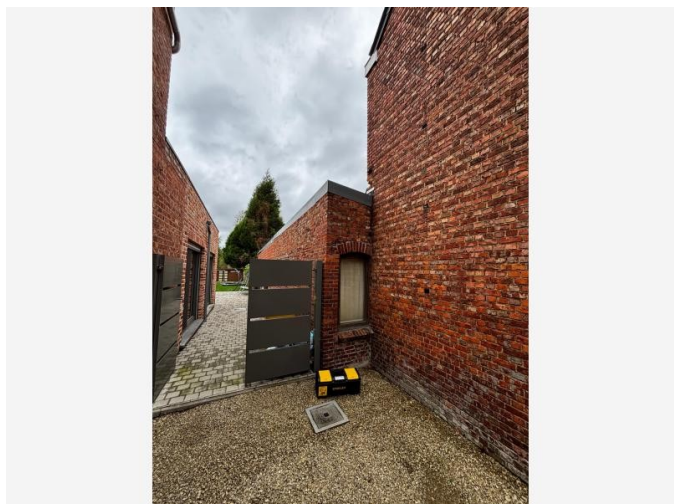
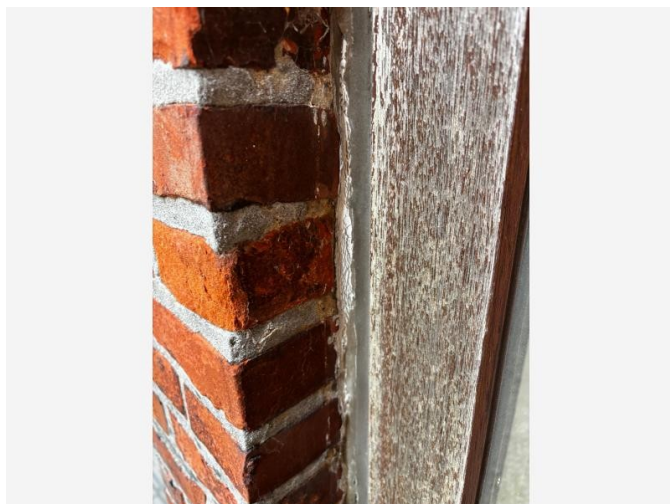
Geen asbest

#	Type	Referentie	Resultaat
10.1	Puntmonster	5	Geen asbest

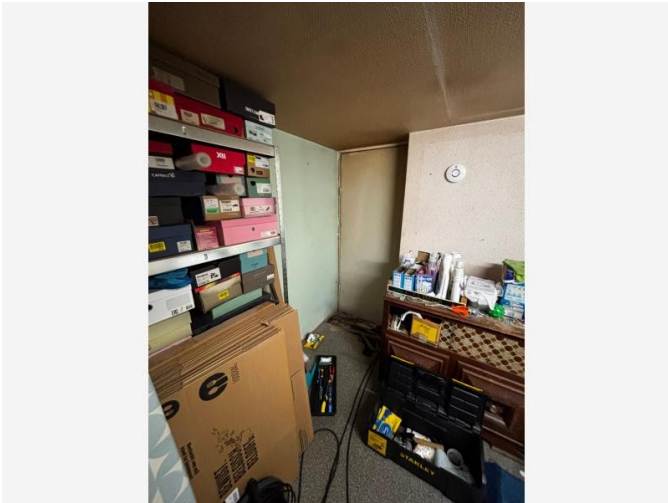
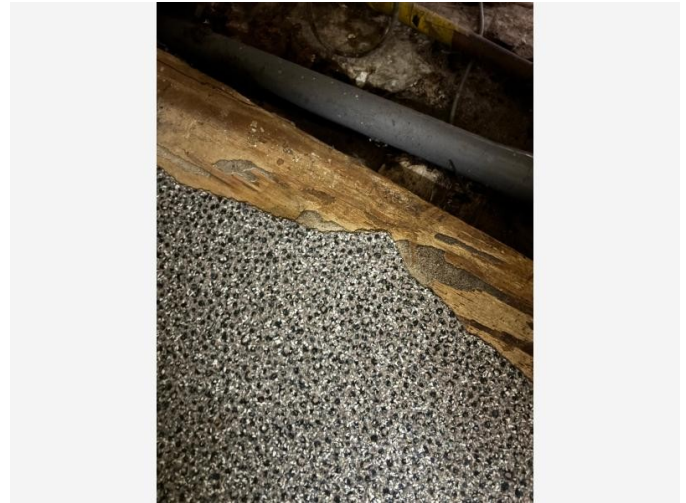
# Fiche 11: Vloerzeil achteraan

Geen asbest

#	Type	Referentie	Resultaat
11.1	Puntmonster	3	Geen asbest

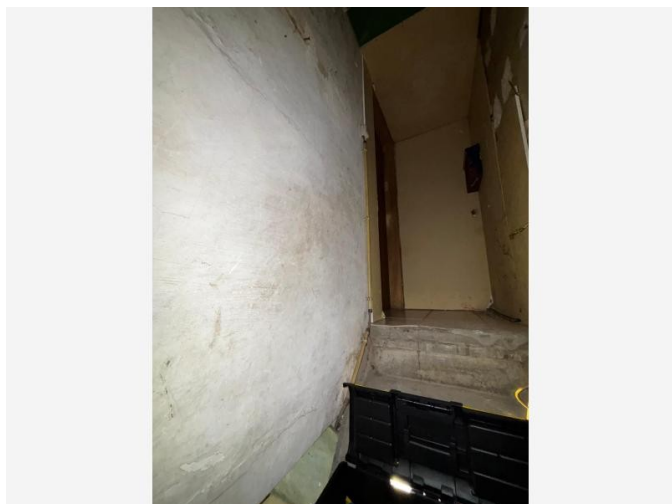
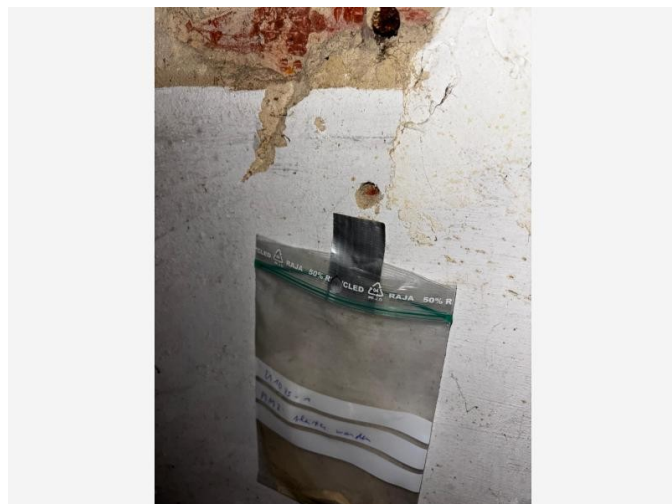
Geen asbest

#	Type	Referentie	Resultaat
12.1	Mengmonster	MM2	Geen asbest

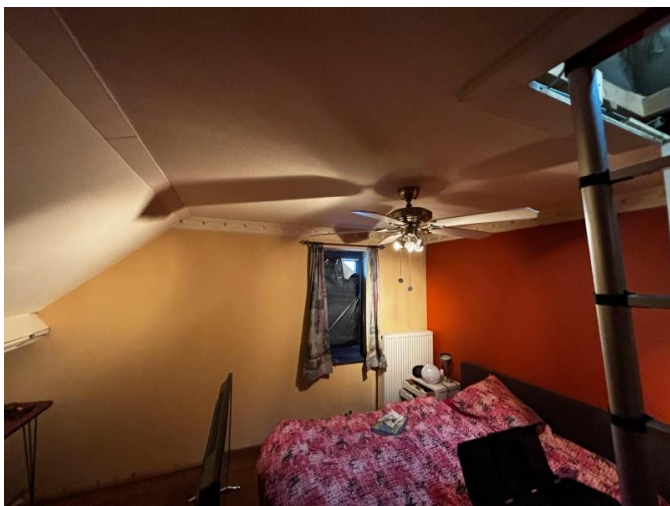
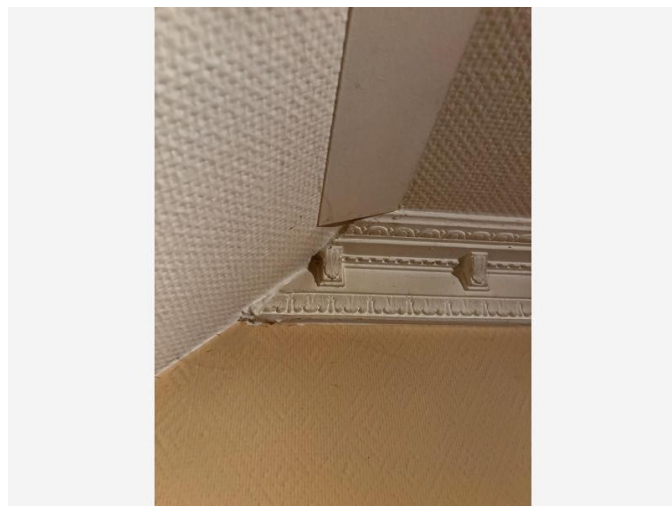
# Fiche 13: Sierpleister

Geen asbest

#	Type	Referentie	Resultaat
13.1	Mengmonster	MM1	Geen asbest
