# Asbestinventarisatetest

Boshovestraat 181, 2100 Antwerpen

Attestnummer : **20260527-000233.000**

Uitgegeven op : **27.05.2026**

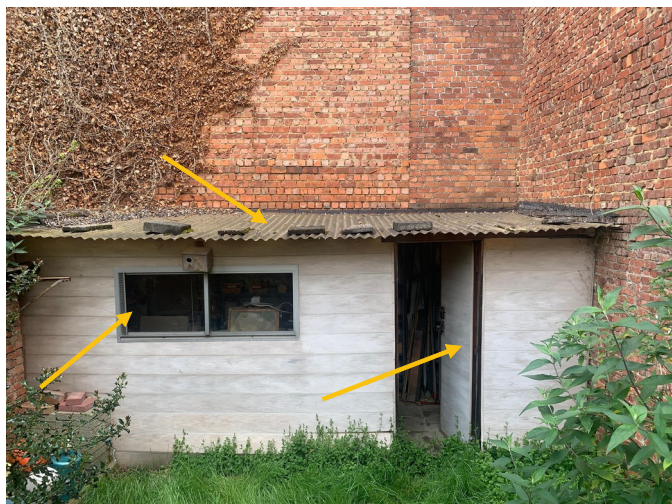
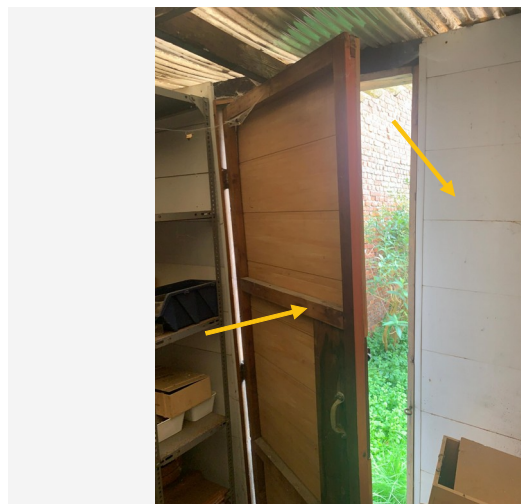
Geen waarneembare asbestverdachte materialen aangetroffen. Het dak is een kunststof golfplaat, de voorgevel en de toegangsdeur en ramen zijn in hout. Er is geen mastiek gebruikt, de enkele beglazing is vastgenageld met houten latten in de ramen en deur. Enkel de achtergevel, en beide zijgevels zijn een gemene mluur waarop crepi is gesmeerd.

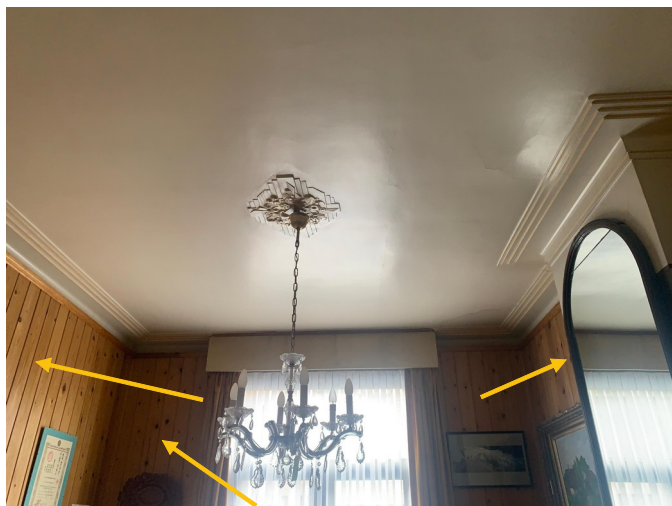
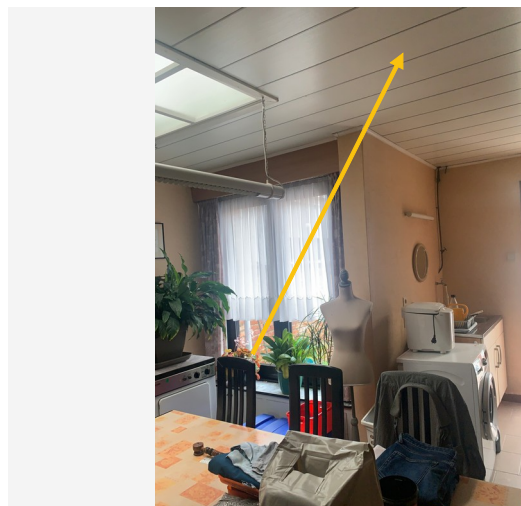
De lambrisering is niet verdacht. Achter de lambrisering zit mogelijk een asbestverdachte toepassing. Bij werken, laat dit controleren.

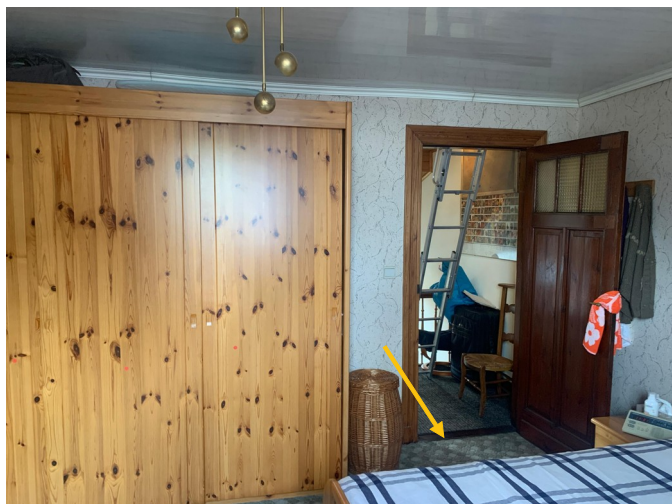
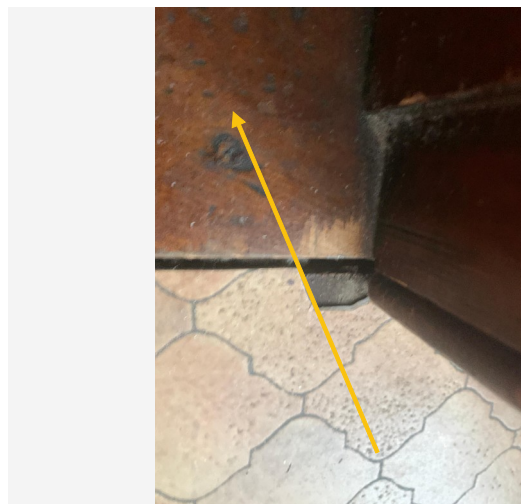
De dorpels zijn van hout.

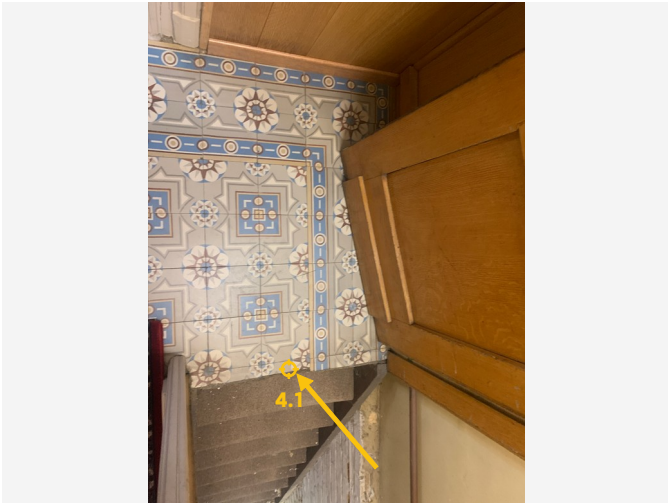
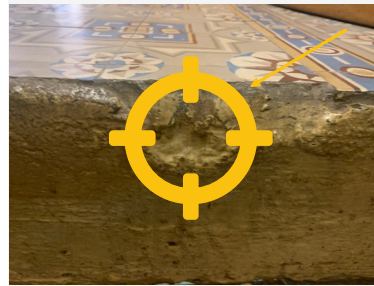
## Fiche 4: Lijm faiëncetegels gang GLV

Geen asbest

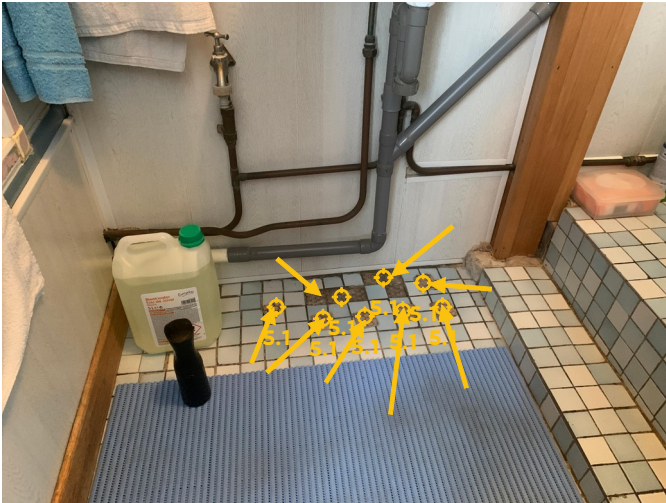
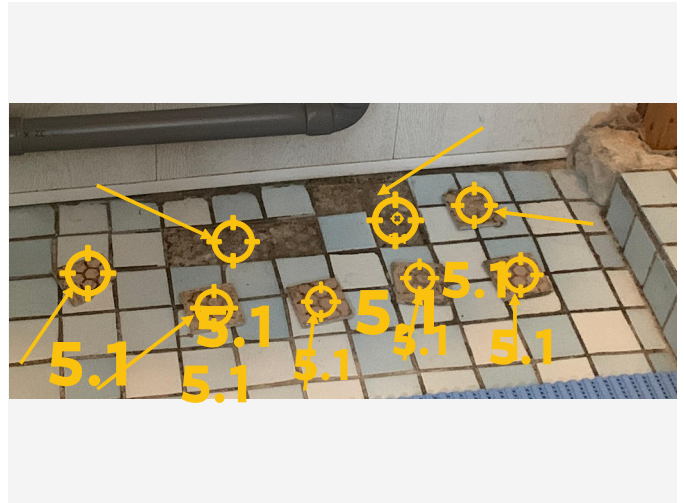
## Fiche 5: Lijm faiëncetegels badkamer Verdieping 1

Geen asbest

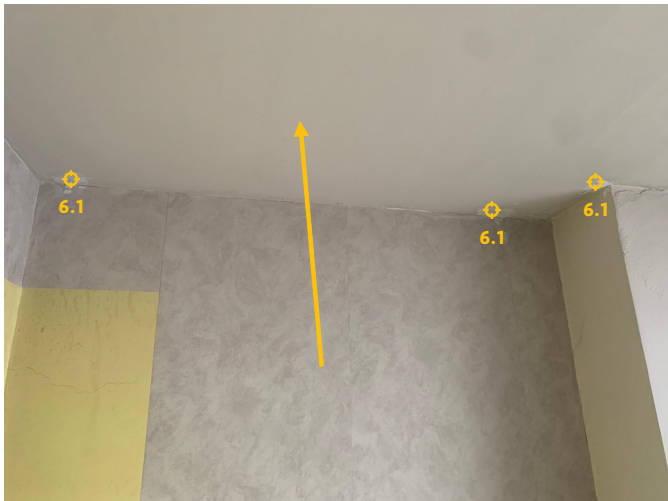
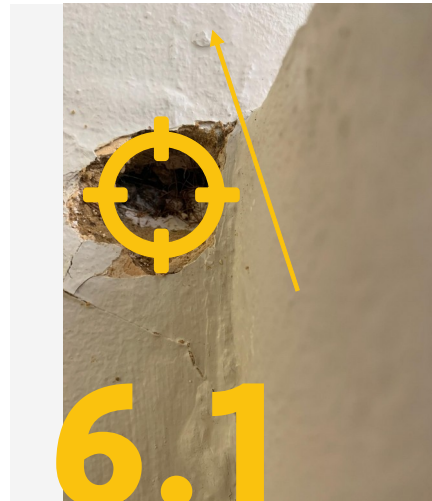
## Fiche 6: Pleisterwerk plafonds GLV, Verdieping 1 en Verdieping 2

Geen asbest

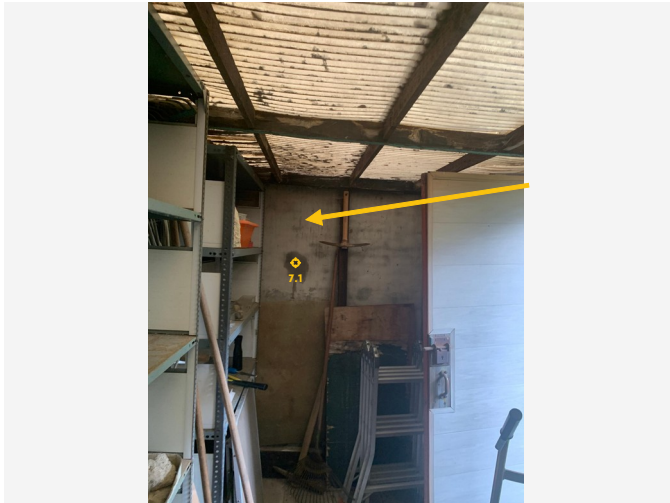
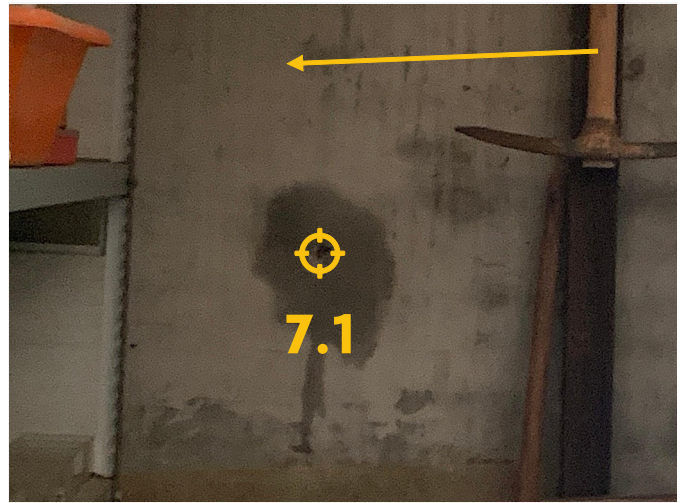
## Fiche 7: Crepi muur tuinhuis

Geen asbest

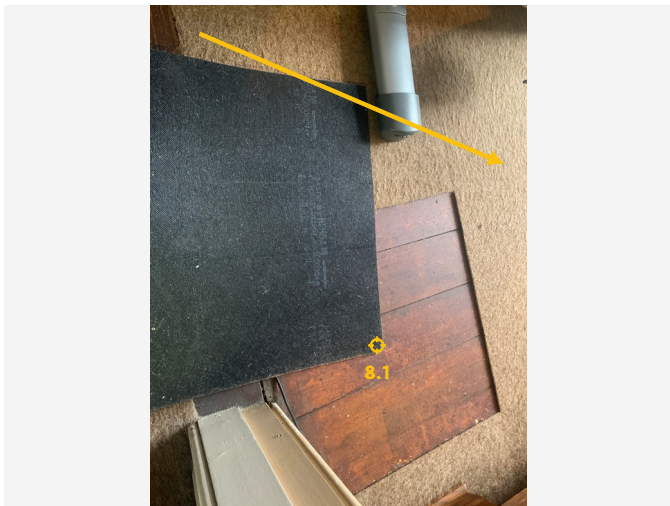
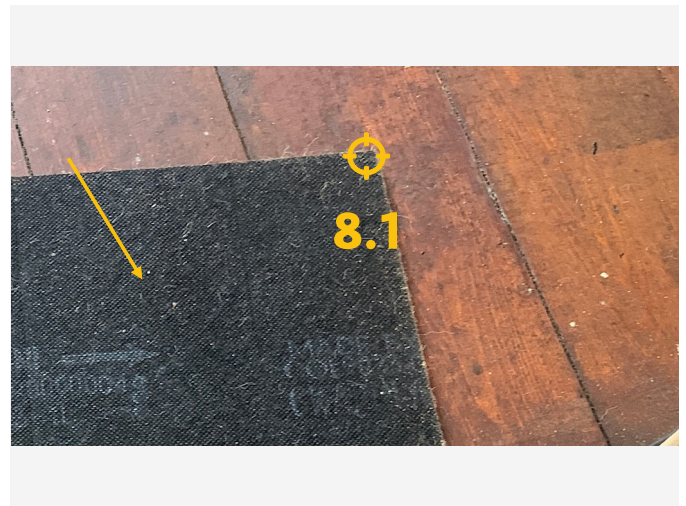
## Fiche 8: Asfalt tapis-pleintegels GLV

Geen asbest

| Opmerking | Staalname tot op de eventuele onderliggende lagen is niet mogelijk zonder uitbreiding naar een destructief onderzoek. |

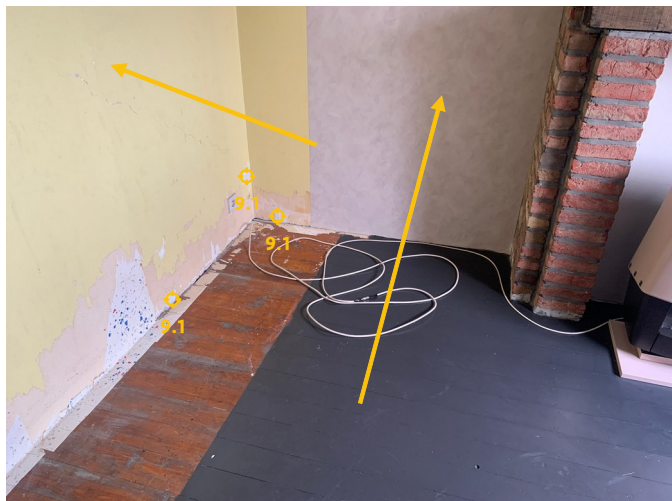
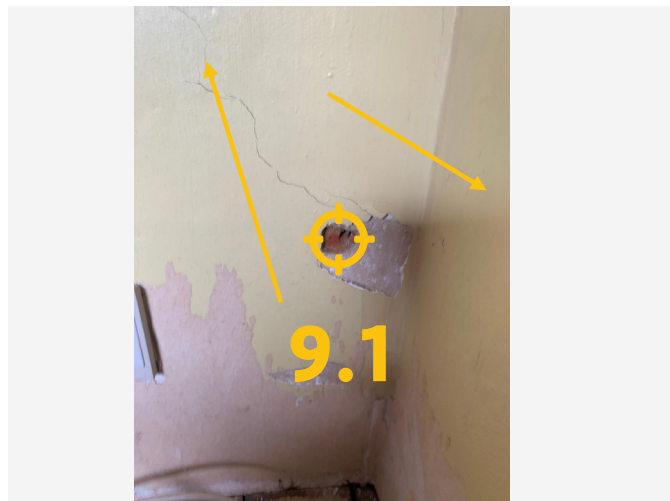
## Fiche 9: Pleisterwerk muren GLV, Verdieping 1 en Verdieping 2

Geen asbest

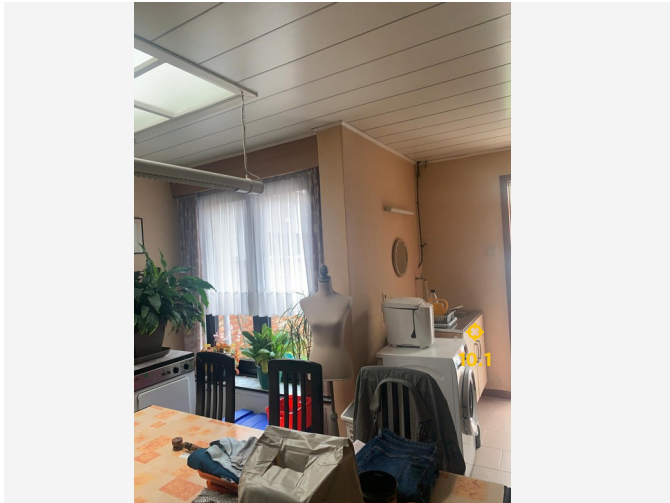
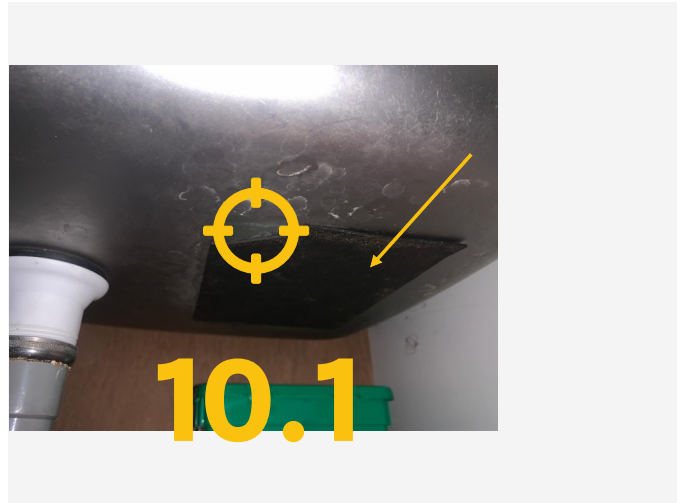
Geen asbest

| # | Type | Referentie | Resultaat |
|---|---|---|---|
| 10.1 | Puntmonster | PS3 bitumen pompbak keuken (13011) | Geen asbest |

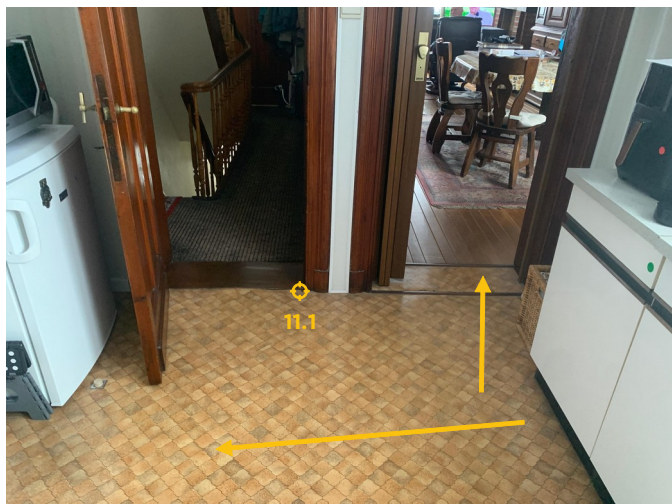
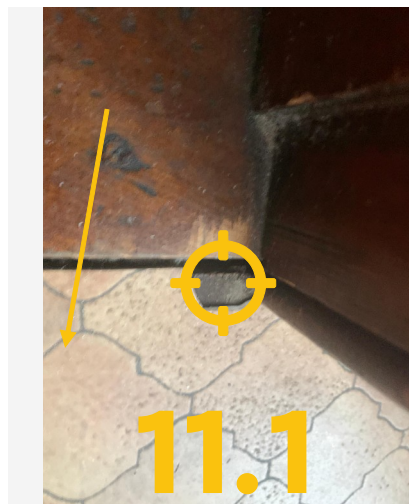
## Fiche 11: Lijm vinyl keuken Verdieping 1

Geen asbest

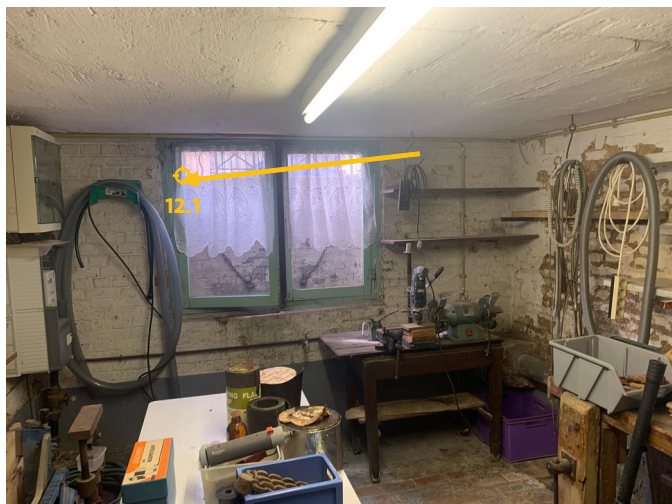
## Fiche 12: Crepi keldergat vooraan links

Geen asbest

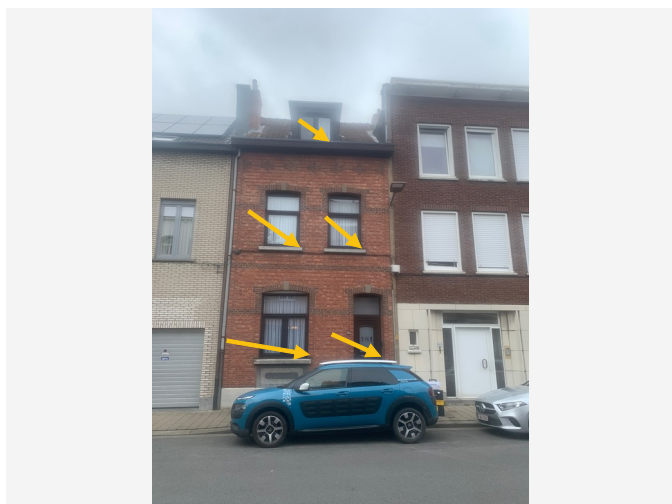
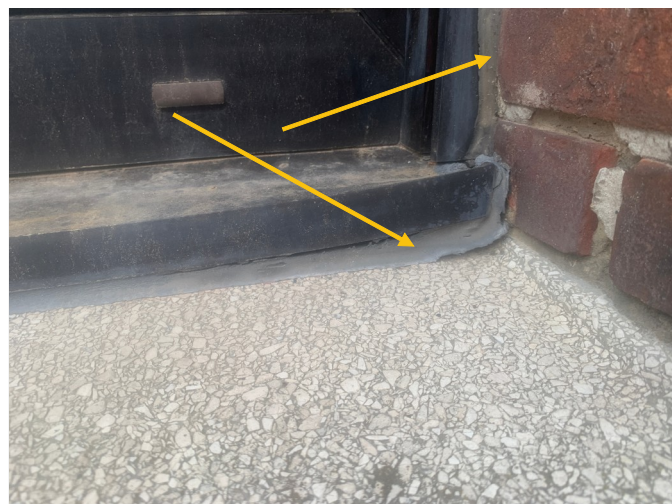
### Fiche 15: Kit aan de ramen

| Beschrijving | Notitie | Terug te vinden op plannen |
|---|---|---|
| Fiche 15: Kit aan de ramen | De kit aan de ramen is niet asbestverdacht. Alle ramen werden gecontroleerd. | - |
