# Asbestinventarisatattest

Ansmeerweg 11, 9308 Aalst

Attestnummer : 20260611-000073.000

Uitgegeven op : 11.06.2026

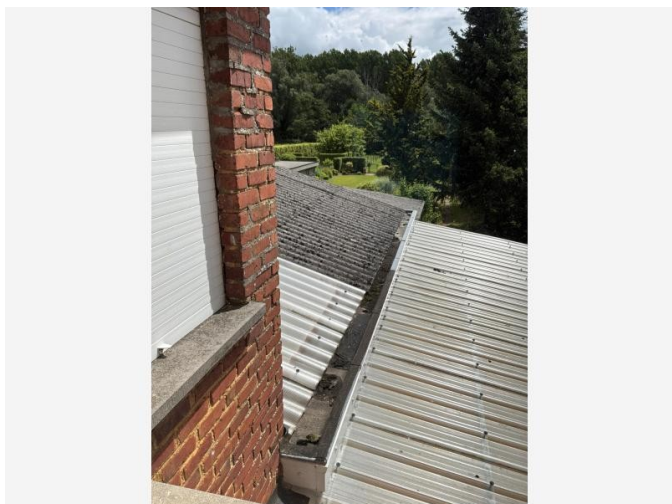
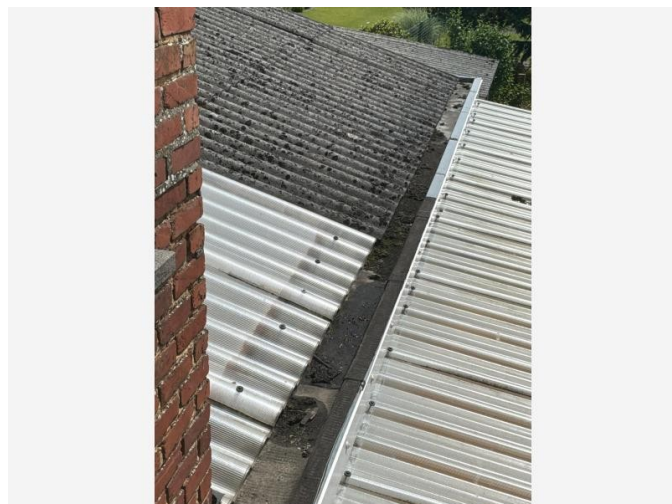
Het asbestmateriaal valt onder de mijlpaal van 2040.

**Dringend verwijderen**

Beschrijving	Sediment en slib in goot
Type afvalstof	Betreft resten (contaminatie) van verwerking of beschadiging
Type resten (contaminatie)	<ul style="list-style-type: none"><li>• Stof, deeltjes &lt; 4 mm, flinters, gruis (vermengd in materiaal)</li></ul>
Besmette materialen	<ul style="list-style-type: none"><li>• Sediment (dakgoot, afvoerbuï, regenwaterput, ...)</li></ul>
Bron van de resten	Dak / Gevel
Omgeving	Buiten
Primaire drager	Infrastructuur hemelwater (opvang en afvoer)
Gebondenheid resten	Niet hecht
Hoeveelheid (gewicht - aantal)	<ul style="list-style-type: none"><li>• 20,00 kg - 1 stuk</li></ul>
Totaal gewicht	20,00 kg
Eenvoudig bereikbaar	Ja
Identificatiemethode	De asbestdeskundige beoordeelt het materiaal als asbestverdacht en dus asbesthoudend, en dit zonder monstername.
Opmerking	geschatte hoeveelheid

- Verwijder het asbestafval.
- Voer bijkomende staalname(s) uit.

- Eenvoudige handelingen: mag via doe-het-zelf of door werknemer(s) met opleidingsattest eenvoudige handelingen  
Bij het uitvoeren van eenvoudige handelingen, zoals toegestaan via doe-het-zelfmethoden of door werknemers met een opleidingsattest, is het gebruik van de juiste persoonlijke beschermingsmiddelen (PBM's) verplicht om blootstelling aan asbestvezels te voorkomen. Wij adviseren echter om asbest te laten verwijderen door een werknemer met opleidingscertificaat. Maar het is ook toegestaan via de doe-het-zelfmethode, mits de juiste voorzorgsmaatregelen en PBM's in acht worden genomen. De te gebruiken PBMs zijn:
  - FFP3-mondmasker of halfgelaatsmasker met P3 filter
  - wegwerpoverall (Tyvek CATIII, type 5en 6)

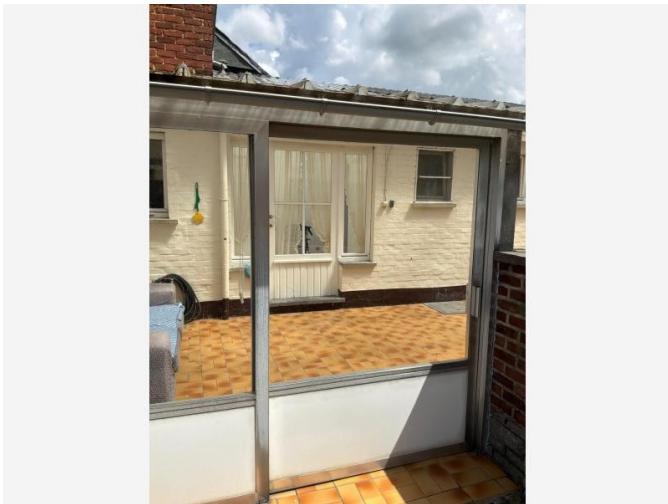
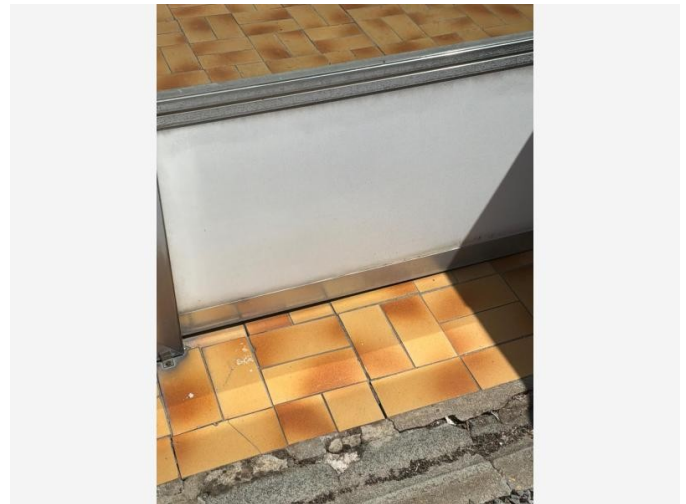
Verwijderen

Eindbeoordeling materiaalrisico	Verhoogd materiaalrisico en/of verhoogde kans op vezelvrijgave
---------------------------------	--

<b>Gebondenheid</b>	Categorie 1: hechtgebonden in oorsprong
<b>Asbestsoort (vezeltype)</b>	Crocidoliet aanwezig
<b>Asbestconcentratie</b>	Laag (< 50%)
<b>Afschermingsgraad van het gehele materiaal</b>	Geheel of deels vrij aan de binnenlucht, maar geen contact met binnenluchtstromen
<b>Toestand van het materiaal</b>	Licht beschadigd, licht verweerd. Intacte calciumsilicaatplaat of materiaal met categorie 3-gebondenheid

Beschrijving	inlegpaneel type glasal
Omgeving	Grenst aan binnen- en buitenlucht
Primaire drager	Wandopening verticaal (raam, deur, ...)
Asbestmateriaal	Plaat, paneel, tablet - Geëmailleerd, type Glasal
Bindmiddel van asbestmateriaal	Cement
Gebondenheid op basis van bindmiddel	Hecht
Hoeveelheid (oppervlakte - dikte - aantal)	• 2,00 m <sup>2</sup> - 0,30 cm - 1 stuk
Totaal volume	0,006 m <sup>3</sup>
Eenvoudig bereikbaar	Ja
Bevestigingswijze	• Geklemd
Identificatiemethode	De asbestdeskundige beoordeelt het materiaal als asbestverdacht en dus asbesthoudend, en dit zonder monstername.  Motivatie: De monstername brengt andere schade aan dan schade die inherent is aan de monstername.
Destructieve handeling voor identificatie	Nee
Opmerking	Geschatte hoeveelheid.

- Zorg voor een veilig beheer. Vermijd het beschadigen van het asbestmateriaal. Controleer de toestand jaarlijks op wijzigingen.
- Hemelwater dat afspoelt van asbestcement daken of gevels kan asbestdeeltjes bevatten. Gebruik het enkel voor gesloten circuits (bv. spoelen toiletten). Reinig na het vervangen van het dak of de gevel de dakgoten en regenwaterput of -ton om asbesthoudend sediment of slib te verwijderen
- Voer bijkomende staalname(s) uit.

- Eenvoudige handelingen: mag via doe-het-zelf of door werknemer(s) met opleidingsattest eenvoudige handelingen  
Bij het uitvoeren van eenvoudige handelingen, zoals toegestaan via doe-het-zelfmethoden of door werknemers met een opleidingsattest, is het gebruik van de juiste persoonlijke beschermingsmiddelen (PBM's) verplicht om blootstelling aan asbestvezels te voorkomen. Wij adviseren echter om asbest te laten verwijderen door een werknemer met opleidingscertificaat. Maar het is ook toegestaan via de doe-het-zelfmethode, mits de juiste voorzorgsmaatregelen en PBM's in acht worden genomen. De te gebruiken PBMs zijn:

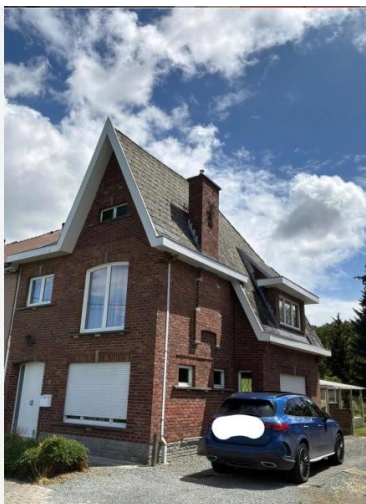
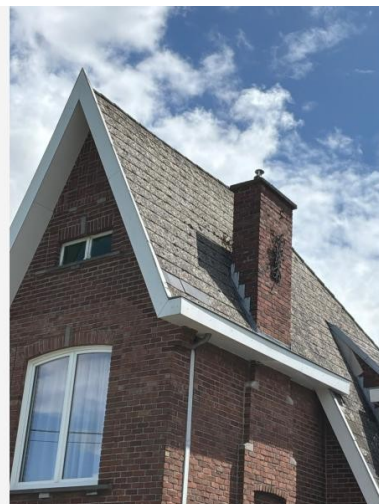
Verwijderen

Eindbeoordeling materiaalrisico	Verhoogd materiaalrisico en/of verhoogde kans op vezelvrijgave
---------------------------------	--

<b>Gebondenheid</b>	Categorie 1: hechtgebonden in oorsprong
<b>Asbestsoort (vezeltype)</b>	Crocidoliet aanwezig
<b>Asbestconcentratie</b>	Laag (< 50%)
<b>Afschermingsgraad van het gehele materiaal</b>	Geheel of deels vrij aan de buitenlucht, maar geen contact met binnenlucht
<b>Toestand van het materiaal</b>	Matig beschadigd, matig verweerd

<b>Beschrijving</b>	leien dak
<b>Omgeving</b>	Buiten
<b>Primaire drager</b>	Schuin dak
<b>Asbestmateriaal</b>	Dak- en gevelbekleding - Lei, shingle
<b>Bindmiddel van asbestmateriaal</b>	Cement
<b>Gebondenheid op basis van bindmiddel</b>	Hecht
<b>Hoeveelheid (oppervlakte - aantal)</b>	<ul style="list-style-type: none"><li>• 90,00 m<sup>2</sup> - 1 stuk</li></ul>
<b>Totale oppervlakte</b>	90,00 m <sup>2</sup>
<b>Eenvoudig bereikbaar</b>	Ja
<b>Bevestigingswijze</b>	<ul style="list-style-type: none"><li>• Geschroefd</li><li>• Genageld, geniet</li></ul>
<b>Identificatiemethode</b>	<p>De asbestdeskundige beoordeelt het materiaal als asbestverdacht en dus asbesthoudend, en dit zonder monstername.</p> <p>Motivatie: Er is een onderzoeksbeperking die monstername verhindert; De ruimte of het materiaal bevindt zich hoger dan 3,5 meter vanaf een vaste ondergrond.</p>
<b>Destructieve handeling voor identificatie</b>	Nee

- Zorg voor een veilig beheer. Vermijd het beschadigen van het asbestmateriaal. Controleer de toestand jaarlijks op wijzigingen.
- Hemelwater dat afspoelt van asbestcement daken of gevels kan asbestdeeltjes bevatten. Gebruik het enkel voor gesloten circuits (bv. spoelen toiletten). Reinig na het vervangen van het dak of de gevel de dakgoten en regenwaterput of -ton om asbesthoudend sediment of slib te verwijderen
- Voer bijkomende staalname(s) uit.

- Eenvoudige handelingen: mag via doe-het-zelf of door werknemer(s) met opleidingsattest eenvoudige handelingen  
Bij het uitvoeren van eenvoudige handelingen, zoals toegestaan via doe-het-zelfmethoden of door werknemers met een opleidingsattest, is het gebruik van de juiste persoonlijke beschermingsmiddelen (PBM's) verplicht om blootstelling aan asbestvezels te voorkomen. Wij adviseren echter om asbest te laten verwijderen door een werknemer met opleidingscertificaat. Maar het is ook toegestaan via de doe-het-zelfmethode, mits de juiste voorzorgsmaatregelen en PBM's in acht worden genomen. De te gebruiken PBMs zijn:

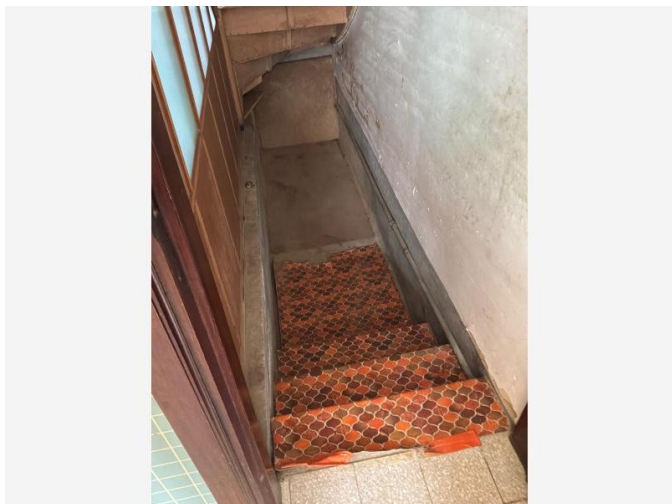
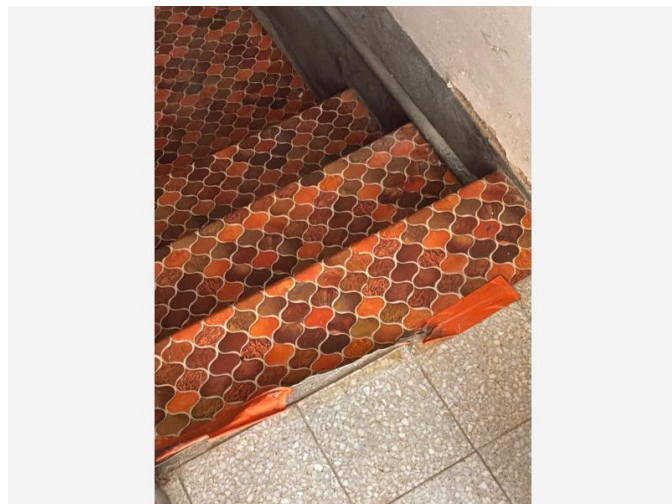
Verwijderen

Eindbeoordeling materiaalrisico	Verhoogd materiaalrisico en/of verhoogde kans op vezelvrijgave
---------------------------------	--

Gebondenheid	Categorie 2: niet-hechtgebonden met matrix
Asbestsoort (vezeltype)	Alleen chrysotiel aanwezig
Asbestconcentratie	Hoog ( $\geq 50\%$ )
Afschermingsgraad van het gehele materiaal	Geheel of deels vrij aan de binnenlucht, maar geen contact met binnenluchtstromen
Toestand van het materiaal	Licht beschadigd, licht verweerd. Intacte calciumsilicaatplaat of materiaal met categorie 3-gebondenheid

#	Type	Referentie	Resultaat
4.1	Puntmonster	Mm 4	Chrysotiel

<b>Beschrijving</b>	Vloerzeil trap en bdk
<b>Omgeving</b>	Binnen
<b>Primaire drager</b>	Vloer
<b>Asbestmateriaal</b>	Prefab - afwerking - Vloerzeil
<b>Bindmiddel van asbestmateriaal</b>	Karton - papier - viltachtig
<b>Gebondenheid op basis van bindmiddel</b>	Niet-hechtgebonden
<b>Hoeveelheid (oppervlakte - aantal)</b>	<ul style="list-style-type: none"><li>• 15,00 m<sup>2</sup> - 1 stuk</li></ul>
<b>Totale oppervlakte</b>	15,00 m <sup>2</sup>
<b>Eenvoudig bereikbaar</b>	Ja
<b>Bevestigingswijze</b>	<ul style="list-style-type: none"><li>• Verlijmd, ingegoten, versmeerd</li></ul>
<b>Identificatiemethode</b>	Een monstername door de asbestdeskundige met laboanalyse door een asbestlabo.
<b>Destructieve handeling voor identificatie</b>	Nee
<b>Opmerking</b>	Geschatte hoeveelheid

- Zorg voor een veilig beheer. Vermijd het beschadigen van het asbestmateriaal. Controleer de toestand jaarlijks op wijzigingen.
- Verwijder dit asbestmateriaal zo snel mogelijk. Volg de toestand goed op.

- Hermetische zone (erkend asbestverwijderaar)  
Vanwege het verlijmd karakter en gelet op het feit dat deze toepassing losgebonden asbest bevat. Kan deze toepassing enkel verwijderd worden door middel van een hermetische zone.

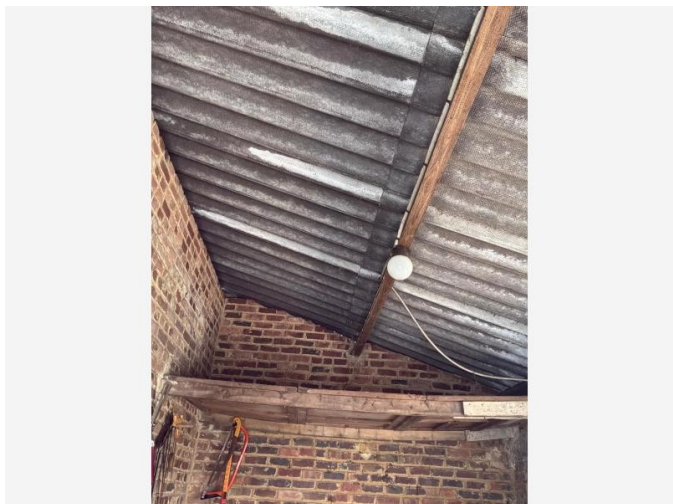
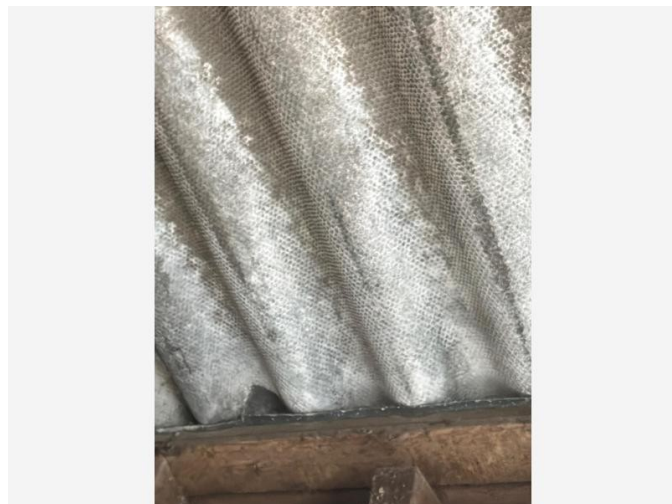
Verwijderen

Eindbeoordeling materiaalrisico	Verhoogd materiaalrisico en/of verhoogde kans op vezelvrijgave
---------------------------------	--

Gebondenheid	Categorie 1: hechtgebonden in oorsprong
Asbestsoort (vezeltype)	Crocidoliet aanwezig
Asbestconcentratie	Laag (< 50%)
Afschermingsgraad van het gehele materiaal	Geheel of deels vrij aan de buitenlucht, maar geen contact met binnenlucht
Toestand van het materiaal	Matig beschadigd, matig verweerd

Beschrijving	golfplaten dak
Omgeving	Buiten
Primaire drager	Schuin dak
Asbestmateriaal	Dak- en gevelbekleding - Golfplaat
Bindmiddel van asbestmateriaal	Cement
Gebondenheid op basis van bindmiddel	Hecht
Hoeveelheid (oppervlakte - aantal)	<ul style="list-style-type: none"><li>• 30,00 m<sup>2</sup> - 1 stuk</li></ul>
Totale oppervlakte	30,00 m <sup>2</sup>
Eenvoudig bereikbaar	Ja
Bevestigingswijze	<ul style="list-style-type: none"><li>• Geschroefd</li></ul>
Identificatiemethode	De asbestdeskundige beoordeelt het materiaal als asbesthoudend, en dit zonder monsternamen.
Destructieve handeling voor identificatie	Nee
Opmerking	Geschatte hoeveelheid. Breukvlak gemaakt: duidelijk asbestvezels aanwezig.

- Zorg voor een veilig beheer. Vermijd het beschadigen van het asbestmateriaal. Controleer de toestand jaarlijks op wijzigingen.
- Hemelwater dat afspoelt van asbestcement daken of gevels kan asbestdeeltjes bevatten. Gebruik het enkel voor gesloten circuits (bv. spoelen toiletten). Reinig na het vervangen van het dak of de gevel de dakgoten en regenwaterput of -ton om asbesthoudend sediment of slib te verwijderen
- Voer bijkomende staalname(s) uit.

- Eenvoudige handelingen: mag via doe-het-zelf of door werknemer(s) met opleidingsattest eenvoudige handelingen  
Bij het uitvoeren van eenvoudige handelingen, zoals toegestaan via doe-het-zelfmethoden of door werknemers met een opleidingsattest, is het gebruik van de juiste persoonlijke beschermingsmiddelen (PBM's) verplicht om blootstelling aan asbestvezels te voorkomen. Wij adviseren echter om asbest te laten verwijderen door een werknemer met opleidingscertificaat. Maar het is ook toegestaan via de doe-het-zelfmethode, mits de juiste voorzorgsmaatregelen en PBM's in acht worden genomen. De te gebruiken PBMs zijn:

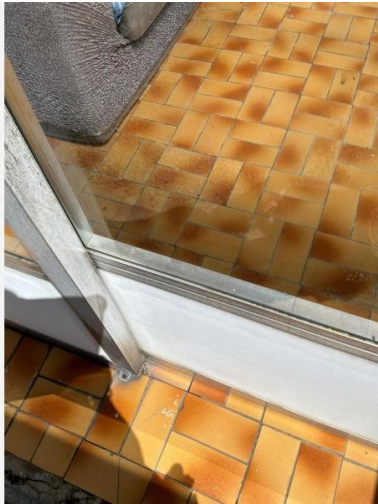
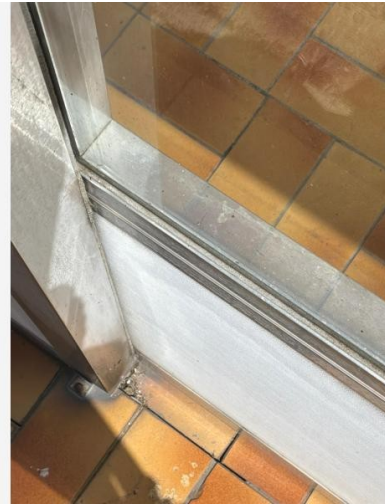
Zorgvuldig beheren

<b>Beschrijving</b>	mastiek alu ramen
<b>Omgeving</b>	Grenst aan binnen- en buitenlucht
<b>Primaire drager</b>	Wandopening verticaal (raam, deur, ...)
<b>Asbestmateriaal</b>	In-situ afwerkingslagen - Pasta, stopverf, voegsel, stopsel, vulsel, mastiek, katten, ...
<b>Bindmiddel van asbestmateriaal</b>	Kitten, mastiek, pasta
<b>Gebondenheid op basis van bindmiddel</b>	Hecht
<b>Hoeveelheid (gewicht - aantal)</b>	<ul style="list-style-type: none"><li>• 2,00 kg - 1 stuk</li></ul>
<b>Totaal gewicht</b>	2,00 kg
<b>Eenvoudig bereikbaar</b>	Ja
<b>Bevestigingswijze</b>	<ul style="list-style-type: none"><li>• Verlijmd, ingegoten, versmeerd</li></ul>
<b>Identificatiemethode</b>	De asbestdeskundige beoordeelt het materiaal als asbesthoudend, en dit zonder monstername.
<b>Destructieve handeling voor identificatie</b>	Nee
<b>Opmerking</b>	Geschatte hoeveelheid. Amfibool vezels zichtbaar met blote oog, geen crocidoliet aanwezig.

- Zorg voor een veilig beheer. Vermijd het beschadigen van het asbestmateriaal. Controleer de toestand jaarlijks op wijzigingen.
- Voer bijkomende staalname(s) uit.

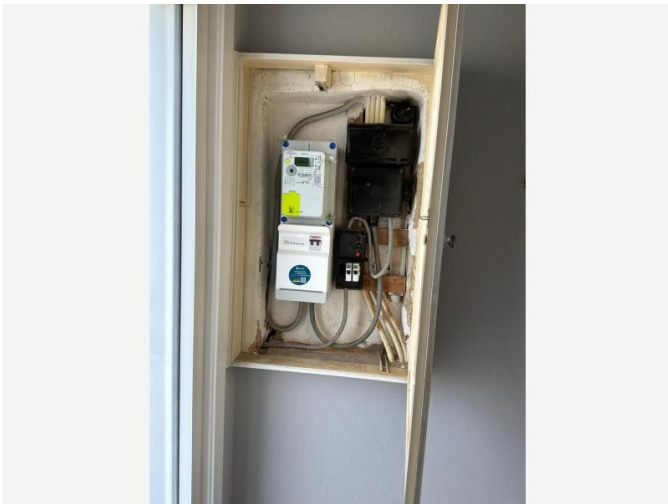
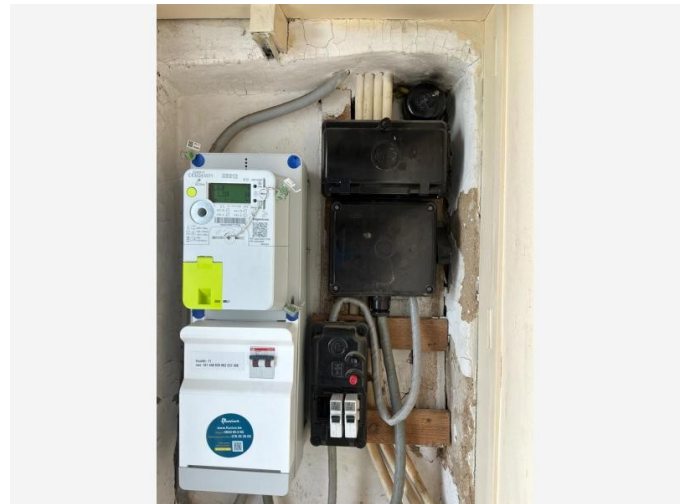
Beschrijving	bakeliet zekeringkast
Omgeving	Binnen
Primaire drager	Communicatie en elektrische infrastructuur en uitrusting
Asbestmateriaal	Plaat, paneel, tablet - Type Bakeliet
Bindmiddel van asbestmateriaal	Kunststof of -hars
Gebondenheid op basis van bindmiddel	Hecht
Hoeveelheid (oppervlakte - dikte - aantal)	• 0,50 m <sup>2</sup> - 0,30 cm - 1 stuk
Totaal volume	0,002 m <sup>3</sup>
Eenvoudig bereikbaar	Ja
Bevestigingswijze	• Geschroefd
Identificatiemethode	De asbestdeskundige beoordeelt het materiaal als asbestverdacht en dus asbesthoudend, en dit zonder monsternamen.  Motivatie: De materialen behoren niet toe aan de eigenaar voor wie de asbestdeskundige de asbestinventaris uitvoert.
Destructieve handeling voor identificatie	Nee
Opmerking	Geschatte hoeveelheid.  Deels of volledig eigendom van andere eigenaar

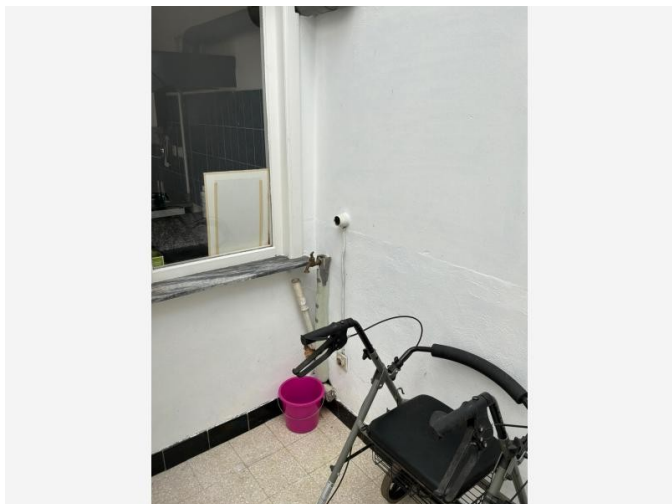
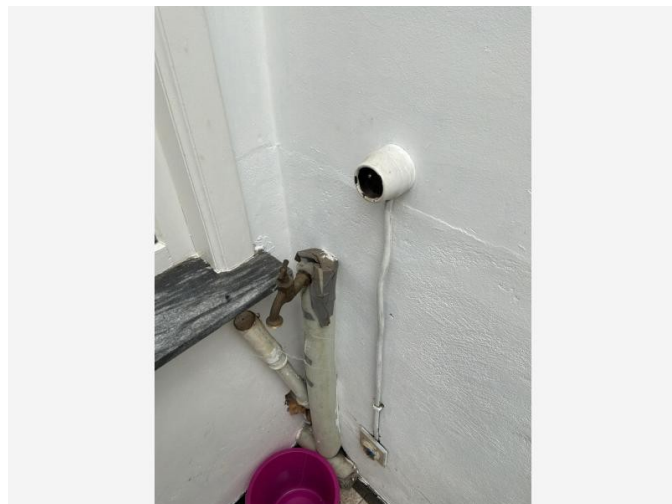
Beschrijving	Bakeliet electra
Omgeving	Binnen
Primaire drager	Communicatie en elektrische infrastructuur en uitrusting
Asbestmateriaal	Plaat, paneel, tablet - Type Bakeliet
Bindmiddel van asbestmateriaal	Kunststof of -hars
Gebondenheid op basis van bindmiddel	Hecht
Hoeveelheid (oppervlakte - dikte - aantal)	• 0,59 m <sup>2</sup> - 0,30 cm - 1 stuk
Totaal volume	0,002 m <sup>3</sup>
Eenvoudig bereikbaar	Ja
Bevestigingswijze	• Onbekend
Identificatiemethode	De asbestdeskundige beoordeelt het materiaal als asbestverdacht en dus asbesthoudend, en dit zonder monstername.  Motivatie: De monstername brengt andere schade aan dan schade die inherent is aan de monstername.
Destructieve handeling voor identificatie	Nee
Opmerking	Geschatte hoeveelheid  Betreft verschillende toepassingen in bakeliet

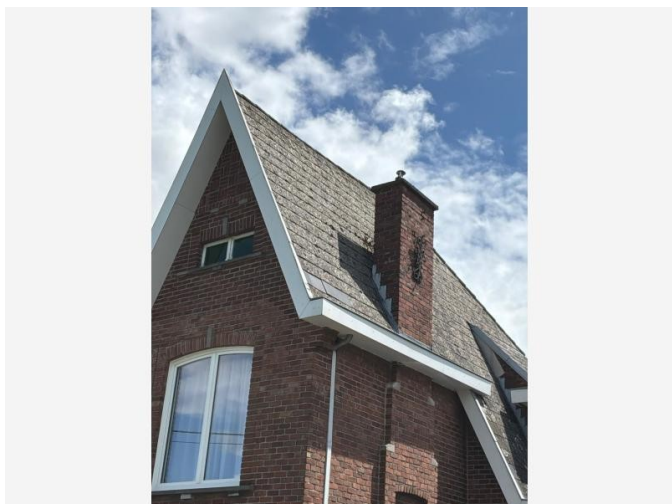
(Asbest)materiaal	Rookgaskanaal
Karakterisatie	Asbest (verdacht)
Primaire drager	HVAC infrastructuur en uitrusting

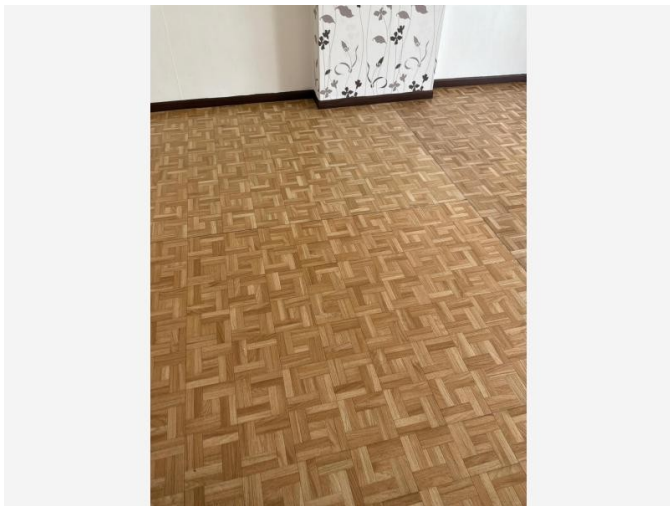
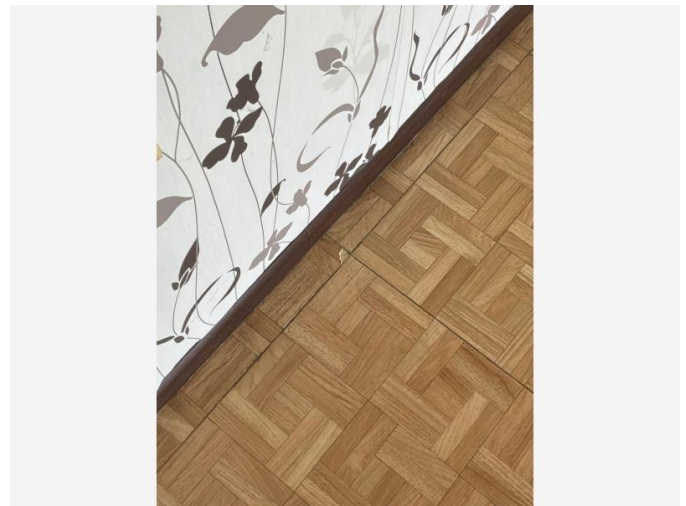
# Fiche 11: Vloerzeilen slaapkamers

Geen asbest

<b>Beschrijving</b>	Vloerzeilen slaapkamers
<b>Omgeving</b>	Binnen
<b>Primaire drager</b>	Vloer
<b>Bindmiddel van materiaal</b>	Karton - papier - viltachtig
<b>Gebondenheid op basis van bindmiddel</b>	Niet-hechtgebonden
<b>Hoeveelheid (oppervlakte - aantal)</b>	<ul style="list-style-type: none"><li>• 40,00 m<sup>2</sup> - 1 stuk</li></ul>
<b>Totale oppervlakte</b>	40,00 m <sup>2</sup>
<b>Identificatiemethode</b>	Een monstername door de asbestdeskundige met laboanalyse door een asbestlabo.
<b>Destructieve handeling voor identificatie</b>	Nee

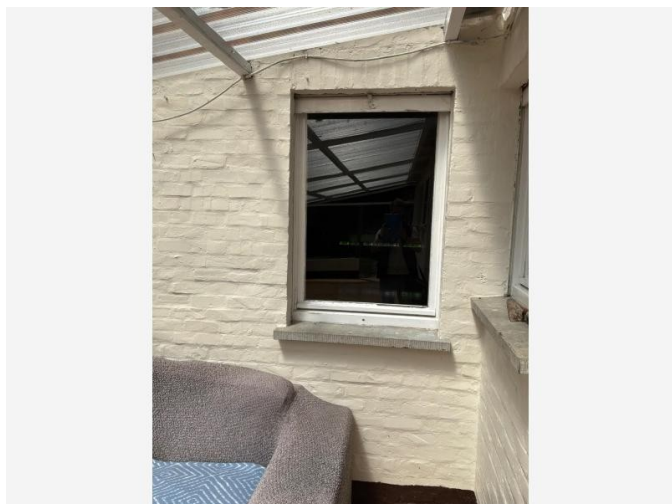
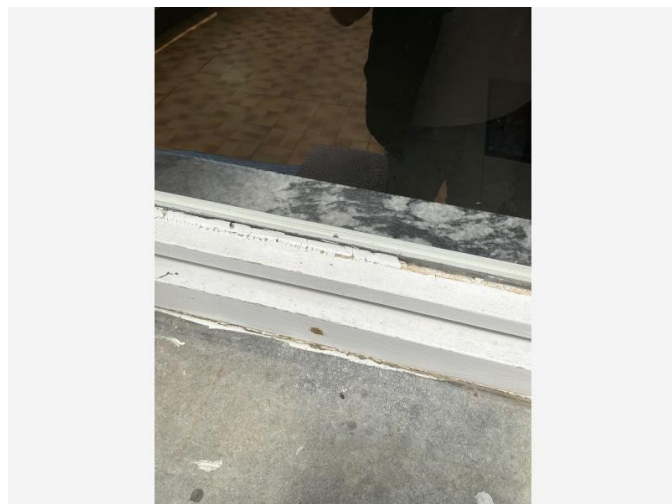
## Fiche 13: Mastiek houten ramen

Geen asbest

<b>Beschrijving</b>	Mastiek houten ramen
<b>Omgeving</b>	Buiten
<b>Primaire drager</b>	Wandopening verticaal (raam, deur, ...)
<b>Bindmiddel van materiaal</b>	Kitten, mastiek, pasta
<b>Gebondenheid op basis van bindmiddel</b>	Hecht
<b>Hoeveelheid (gewicht - aantal)</b>	<ul style="list-style-type: none"><li>• 6,00 kg - 1 stuk</li></ul>
<b>Totaal gewicht</b>	6,00 kg
<b>Identificatiemethode</b>	Een monstername door de asbestdeskundige met laboanalyse door een asbestlabo.
<b>Destructieve handeling voor identificatie</b>	Nee

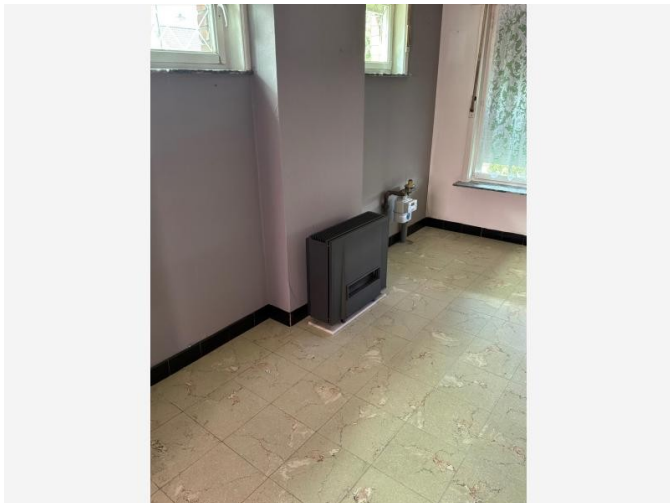
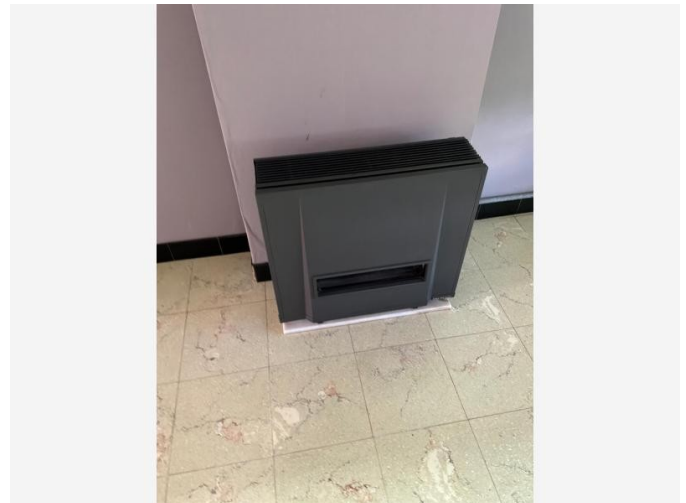
### Fiche 15: Ketel: Geen asbest verdachte pakkingen waarneembaar

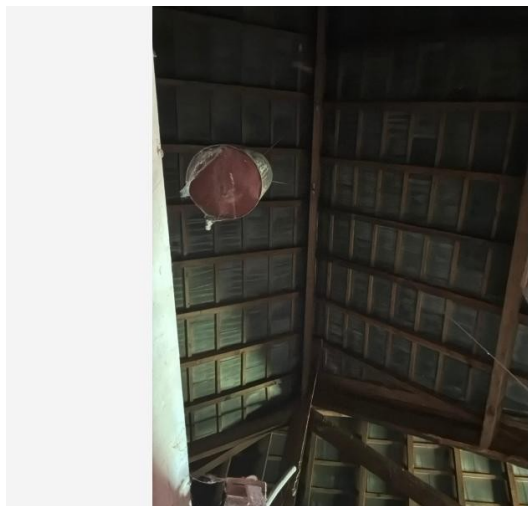
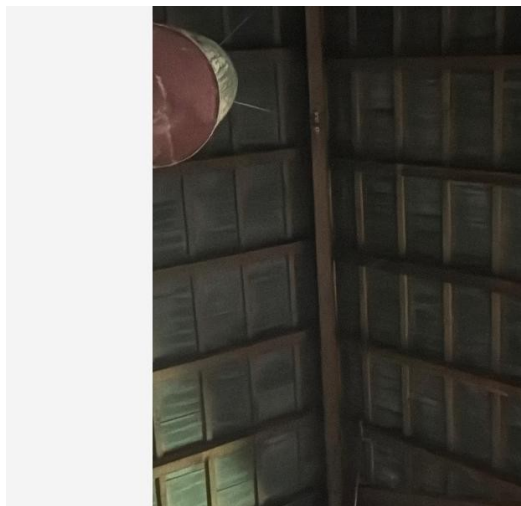
## Fiche 16: Onderdak type: niet asbest verdacht
