# Asbestinventarisatetest

Laarsebaan 131/101, 2170 Antwerpen

Attestnummer : 20260521-000449.000

## Niet-asbestveilig

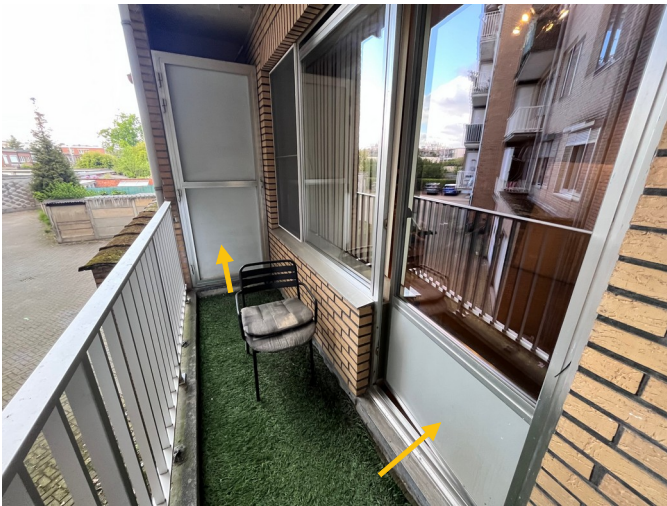
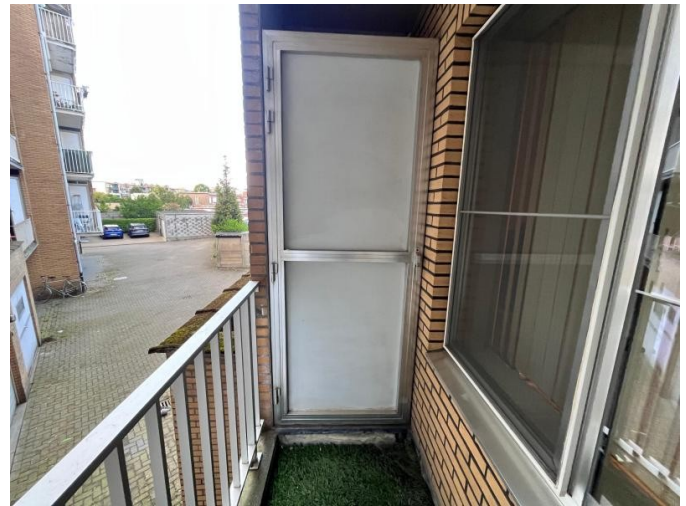
<b>Eindbeoordeling materiaalrisico</b>	Verhoogd materiaalrisico en/of verhoogde kans op vezelvrijgave
<b>Opmerking</b>	Lichte verwerking zichtbaar op het materiaaloppervlak. Geen beschadigingen of vrije vezelbundels vastgesteld.

<b>Gebondenheid</b>	Categorie 1: hechtgebonden in oorsprong
<b>Asbestsoort (vezeltype)</b>	Crocidoliet aanwezig
<b>Asbestconcentratie</b>	Laag (< 50%)
<b>Afschermingsgraad van het gehele materiaal</b>	Geheel of deels vrij aan de binnenlucht, maar geen contact met binnenluchtstromen
<b>Toestand van het materiaal</b>	Licht beschadigd, licht verweerd. Intacte calciumsilicaatplaat of materiaal met categorie 3-gebondenheid

<b>Beschrijving</b>	Deurpaneel deur tuinhuis
<b>Omgeving</b>	Grenst aan binnen- en buitenlucht
<b>Primaire drager</b>	Wandopening verticaal (raam, deur, ...)
<b>Asbestmateriaal</b>	Plaat, paneel, tablet - Geëmailleerd, type Glasal
<b>Bindmiddel van asbestmateriaal</b>	Cement
<b>Gebondenheid op basis van bindmiddel</b>	Hecht
<b>Hoeveelheid (oppervlakte - dikte - aantal)</b>	<ul style="list-style-type: none"><li>• 1,00 m<sup>2</sup> - 0,50 cm - 3 stuks</li><li>• 0,50 m<sup>2</sup> - 0,50 cm - 1 stuk</li></ul>
<b>Totaal volume</b>	0,018 m <sup>3</sup>
<b>Eenvoudig bereikbaar</b>	Ja
<b>Bevestigingswijze</b>	<ul style="list-style-type: none"><li>• Geklemd</li></ul>
<b>Identificatiemethode</b>	<p>De asbestdeskundige beoordeelt het materiaal als asbestverdacht en dus asbesthoudend, en dit zonder monstername.</p> <p>Motivatie: De monstername brengt andere schade aan dan schade die inherent is aan de monstername.</p>

Verwijderen

- Zorg voor een veilig beheer. Vermijd het beschadigen van het asbestmateriaal. Controleer de toestand jaarlijks op wijzigingen.

- Eenvoudige handelingen: mag via doe-het-zelf of door werknemer(s) met opleidingsattest eenvoudige handelingen  
De asbestplaat kan in zijn geheel verwijderd worden zonder beschadiging aan de toepassing te maken, aangezien deze geklemd zit tussen profielen. Deze toepassing kan men zelf verwijderen en afvoeren naar het plaatselijk recyclagepark. Dit kan ook vervangen/verwijderd worden door een aannemer met het opleidingsattest eenvoudige handelingen. Het is echter aangeraden de deur in zijn geheel te vervangen aangezien er ook asbest is aangetroffen in de mastiek. (zie fiche kitramen)

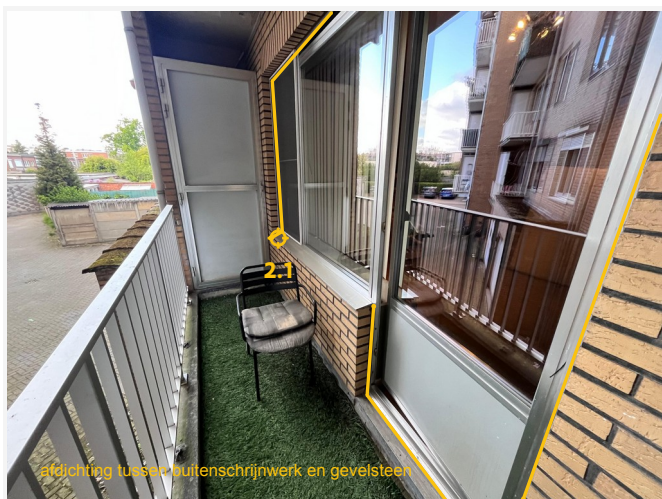
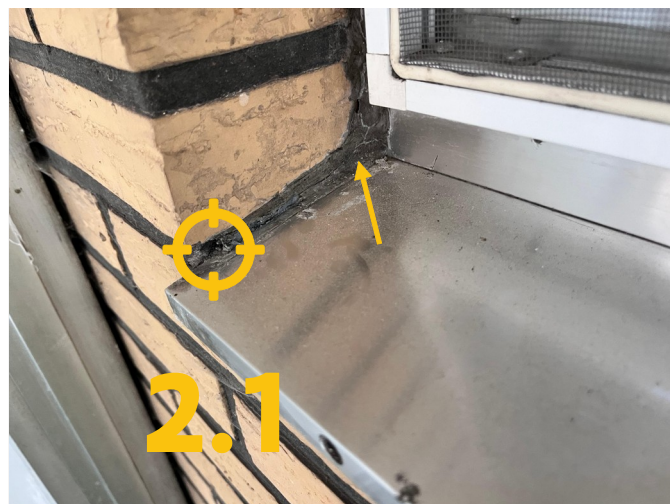
## Fiche 2: Afdichting buitenschrijnwerk ramen

Eindbeoordeling materiaalrisico	Laag materiaalrisico en/of verlaagde kans op vezelvrijgave
Opmerking	Matige verwerking zichtbaar met lokale scheurvorming/breuklijnen zichtbaar. Geen vrije vezelbundels zichtbaar.

Gebondenheid	Categorie 1: hechtgebonden in oorsprong
Asbestsoort (vezeltype)	Alleen chrysotiel aanwezig
Asbestconcentratie	Laag (< 50%)
Afschermingsgraad van het gehele materiaal	Geheel of deels vrij aan de buitenlucht, maar geen contact met binnenlucht
Toestand van het materiaal	Licht beschadigd, licht verweerd. Intacte calciumsilicaatplaat of materiaal met categorie 3-gebondenheid

#	Type	Referentie	Resultaat
2.1	Puntmonster	MM03	Chrysotiel

Zorgvuldig beheren

- Zorg voor een veilig beheer. Vermijd het beschadigen van het asbestmateriaal. Controleer de toestand jaarlijks op wijzigingen.

- Eenvoudige handelingen: mag via doe-het-zelf of door werknemer(s) met opleidingsattest eenvoudige handelingen  
Hechtgebonden asbesttoepassing met behoud van zijn bindingssterkte in een buitenomgeving kan zelf verwijderd worden of door een aannemer met het opleidingsattest eenvoudige handelingen. Draag steeds de correcte beschermingsmiddelen: FFP3-stofmasker, veiligheidsbril, handschoenen en wegwercoverall. Fixeer de toepassing tijdens verwijdering om zo de vezeluitstoot te beperken. Verpak het materiaal luchtdicht in dubbel plastic folie of zakken. Het asbestafval dient afgevoerd worden naar het plaatselijk recyclagepark volgens de daar geldende regels.

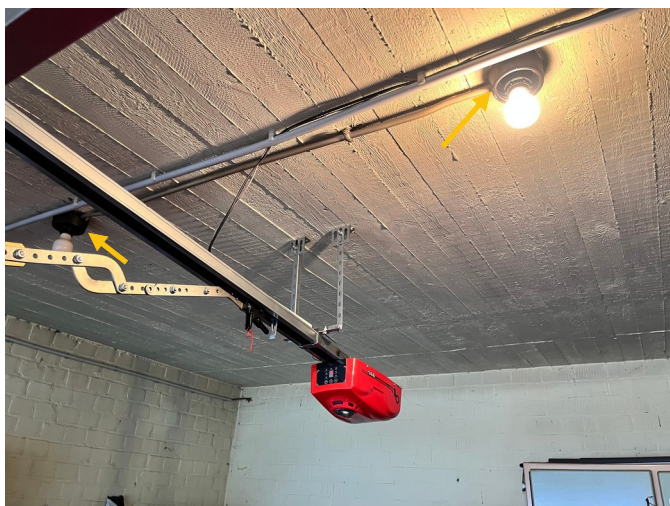
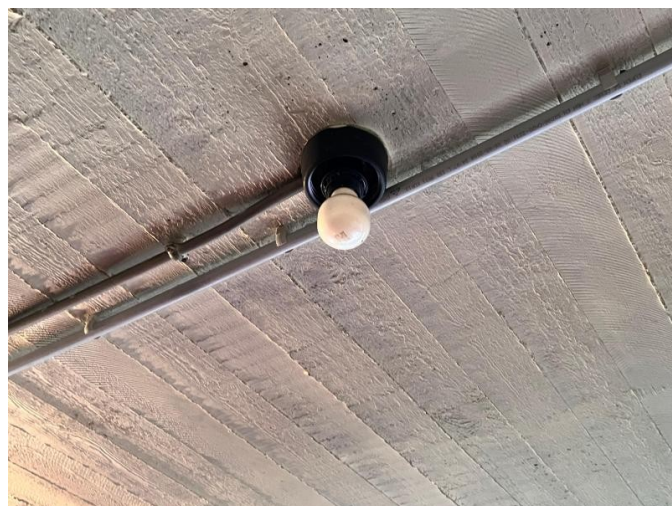
<b>Eindbeoordeling materiaalrisico</b>	Laag materiaalrisico en/of verlaagde kans op vezelvrijgave
<b>Opmerking</b>	Geen werwing of beschadigen vatsgesteld op het materiaaloppervlak. Materiaal is nagenoeg in nieuwe staat.

<b>Gebondenheid</b>	Categorie 1: hechtgebonden in oorsprong
<b>Asbestsoort (vezeltype)</b>	Crocidoliet aanwezig
<b>Asbestconcentratie</b>	Laag (< 50%)
<b>Afschermingsgraad van het gehele materiaal</b>	Geheel of deels vrij aan de binnenlucht, maar geen contact met binnenluchtstromen
<b>Toestand van het materiaal</b>	Onbeschadigd, niet verweerd

Beschrijving	Bakeliet lichtpunten garage
Omgeving	Binnen
Primaire drager	Communicatie en elektrische infrastructuur en uitrusting
Asbestmateriaal	Plaat, paneel, tablet - Type Bakeliet
Bindmiddel van asbestmateriaal	Kunststof of -hars
Gebondenheid op basis van bindmiddel	Hecht
Hoeveelheid (oppervlakte - dikte - aantal)	<ul style="list-style-type: none"> <li>• 0,01 m<sup>2</sup> - 0,30 cm - 2 stuks</li> </ul>
Totaal volume	< 0,001 m <sup>3</sup>
Eenvoudig bereikbaar	Ja
Bevestigingswijze	<ul style="list-style-type: none"> <li>• Geschroefd</li> </ul>
Identificatiemethode	<p>De asbestdeskundige beoordeelt het materiaal als asbestverdacht en dus asbesthoudend, en dit zonder monstername.</p> <p>Motivatie: De monstername brengt andere schade aan dan schade die inherent is aan de monstername.</p>
Destructieve handeling voor identificatie	Nee
Opmerking	<p>Deze oppervlakte werd niet gemeten, maar geschat op basis van een benadering voor alle aanwezige lichtpunten in de garage. Deze schatting mag niet worden gebruikt als maatstaf voor heffingen. Als deskundige hebben wij geverifieerd dat het materiaal inderdaad bakeliet betreft en geen harde PVC. Bakeliet wordt door ons beschouwd als een asbestverdachte toepassing, aangezien het in veel gevallen asbesthoudend is. We hebben echter geen staalname uitgevoerd om de functionaliteit van de lichtpunten niet in gevaar te brengen. Dit betreft 2 lichtpunten in de garage.</p>

Zorgvuldig beheren

- Zorg voor een veilig beheer. Vermijd het beschadigen van het asbestmateriaal. Controleer de toestand jaarlijks op wijzigingen.
- Voer bijkomende staalname(s) uit.

- Eenvoudige handelingen: mag via doe-het-zelf of door werknemer(s) met opleidingsattest eenvoudige handelingen  
Deze hechtgebonden toepassing is in goede staat. Deze is bevestigd aan het plafond van de garage dmv schroefbevestiging. De toepassing kan eenvoudig worden verwijderd zonder risico op beschadigen van het materiaal.

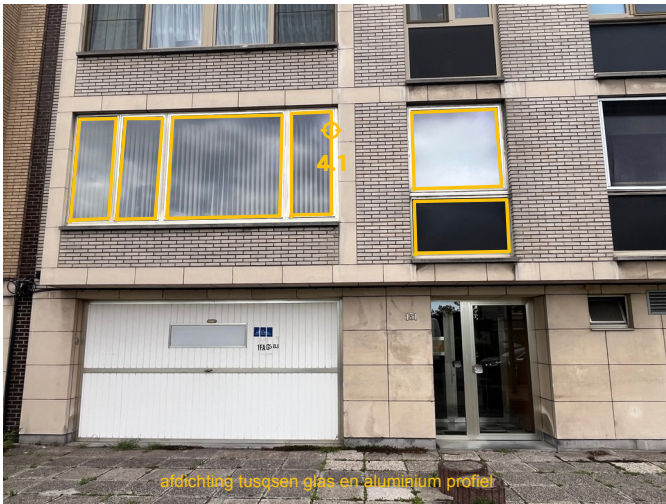
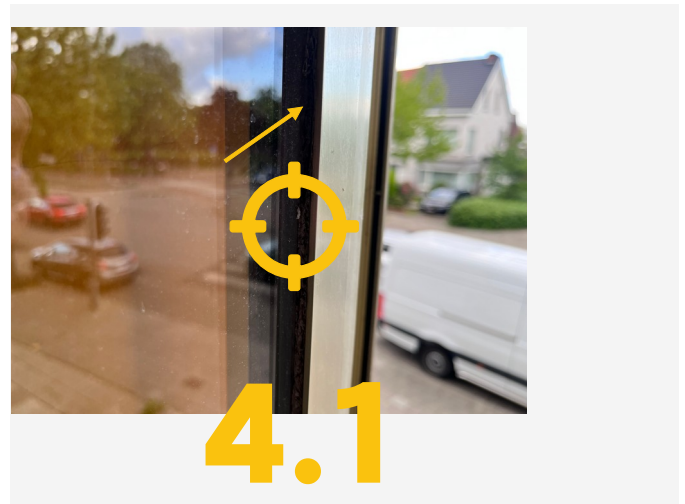
Eindbeoordeling materiaalrisico	Laag materiaalrisico en/of verlaagde kans op vezelvrijgave
Opmerking	Lichte verwerking met zichtbare scheurvorming/breuklijnen vastgesteld. Geen vrije vezelbundels zichtbaar.

Gebondenheid	Categorie 1: hechtgebonden in oorsprong
Asbestsoort (vezeltype)	Alleen chrysotiel aanwezig
Asbestconcentratie	Laag (< 50%)
Afschermingsgraad van het gehele materiaal	Geheel of deels vrij aan de buitenlucht, maar geen contact met binnenlucht
Toestand van het materiaal	Licht beschadigd, licht verweerd. Intacte calciumsilicaatplaat of materiaal met categorie 3-gebondenheid

#	Type	Referentie	Resultaat
4.1	Puntmonster	MM04	Chrysotiel

Zorgvuldig beheren

- Zorg voor een veilig beheer. Vermijd het beschadigen van het asbestmateriaal. Controleer de toestand jaarlijks op wijzigingen.

- Eenvoudige handelingen: mag via doe-het-zelf of door werknemer(s) met opleidingsattest eenvoudige handelingen  
Indien men de volledige ramen inclusief schrijnwerk laat vervangen, kan dit gebeuren door een aannemer met het opleidingsattest eenvoudige handelingen. Vermijd het beschadigen van de afdichting aangezien verspreiding van asbestvezels kan ontstaan in de omgeving. Bij volledige vervanging is het risico op beschadiging zeer miniem.

- Eenvoudige handelingen: enkel door erkend asbestverwijderaar  
Indien men enkel de afdichting wil vervangen/verwijderen, dient de verwijdering uitgevoerd te worden door een erkend asbestverwijderaar. Bij verwijdering zal deze beschadigd raken met verspreiding van asbestvezels tot gevolg. Een asbestverwijderaar zal een risico-analyse opmaken vooraf de werken uit te voeren. Hierin zullen de nodige maatregelen worden opgenomen om de verspreiding van asbestvezels te voorkomen.

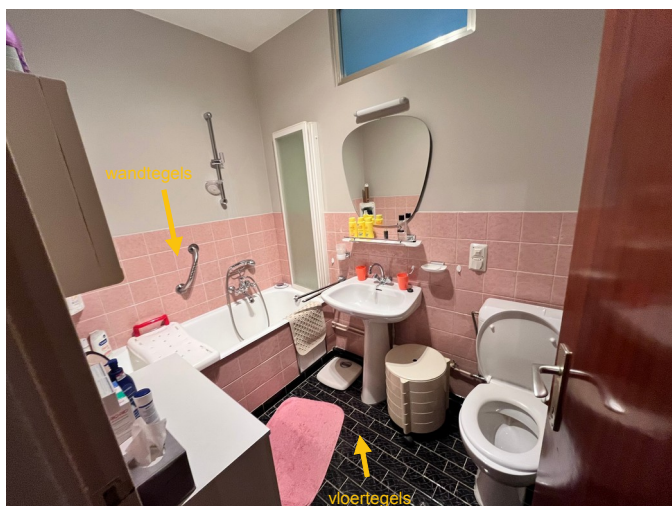
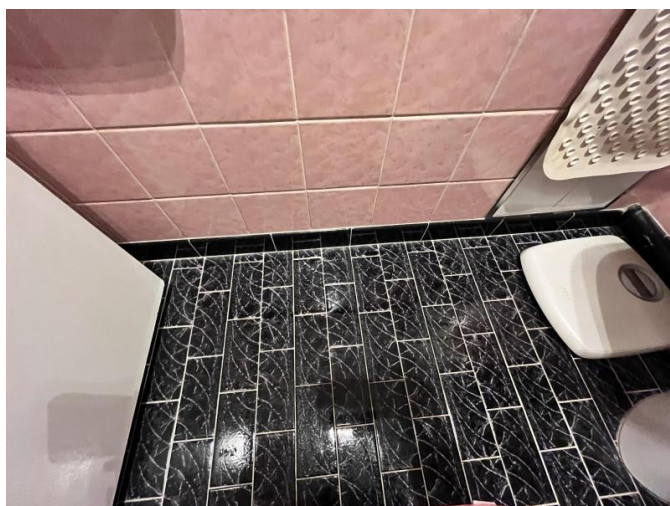
De tegellijm achter de betegeling aan de wanden en vloeren in het appartement en garage kan niet geïnspecteerd worden zonder schade toe te brengen aan de materialen. Bijgevolg valt dit buiten de opdracht. (niet-destructief onderzoek) Destructief onderzoek is nodig voor aanvang van sloop- of renovatiewerken om de aanwezigheid van mogelijke asbesthoudende tegellijm uit te sluiten.

Staalname van deze toepassing is aanbevolen voor aanvang van verwijdering.

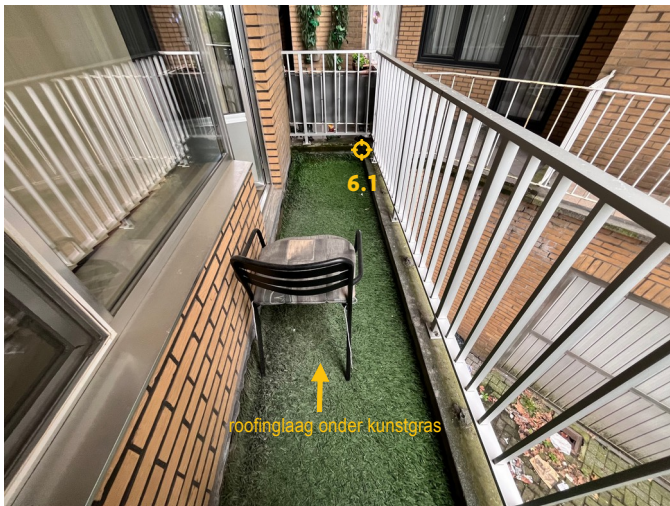
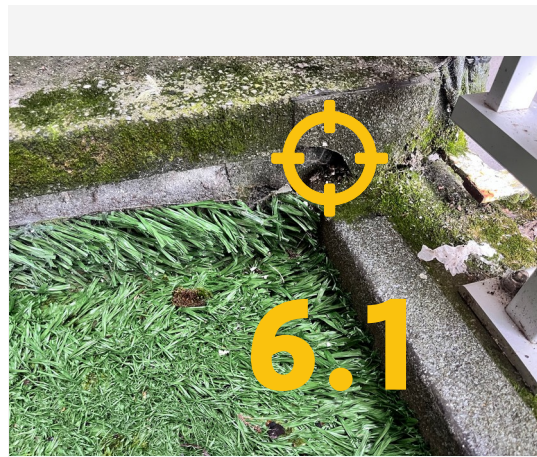
## Fiche 6: Roofinglaag terras (onder kunstgras)

Geen asbest

#	Type	Referentie	Resultaat
6.1	Puntmonster	MM05	Geen asbest

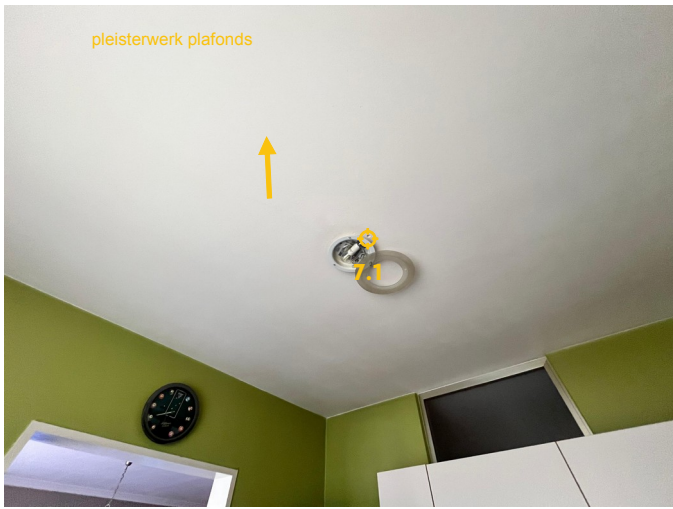
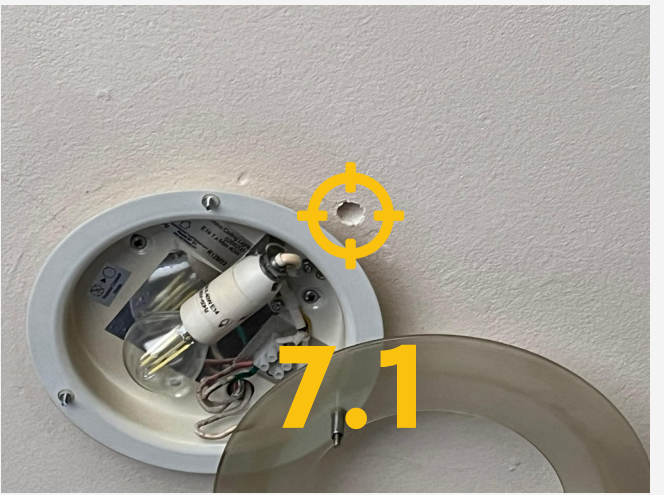
# Fiche 7: Pleisterwerk plafonds

Geen asbest

#	Type	Referentie	Resultaat
7.1	Mengmonster	MM02	Geen asbest

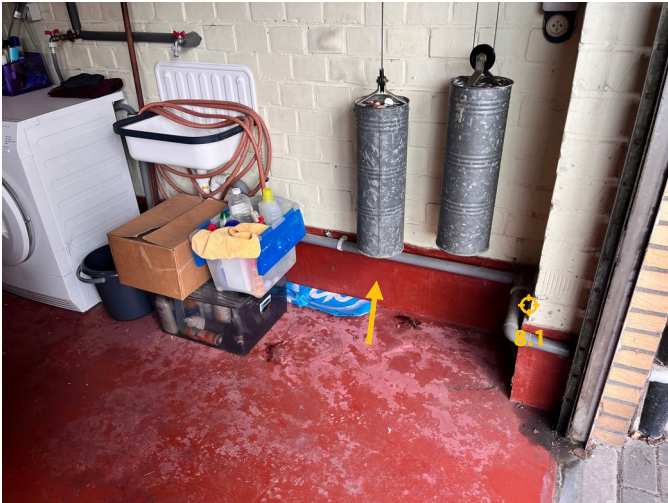
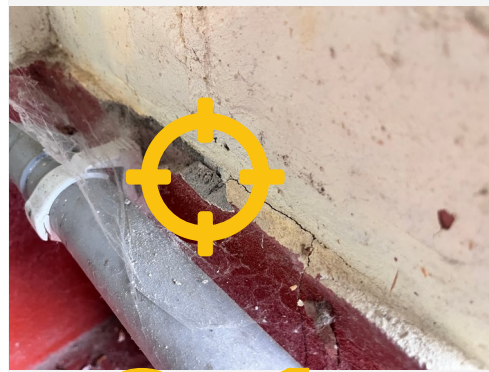
## Fiche 8: Cementbezetting boord binnenmuren garage

Geen asbest

#	Type	Referentie	Resultaat
8.1	Mengmonster	MM06	Geen asbest

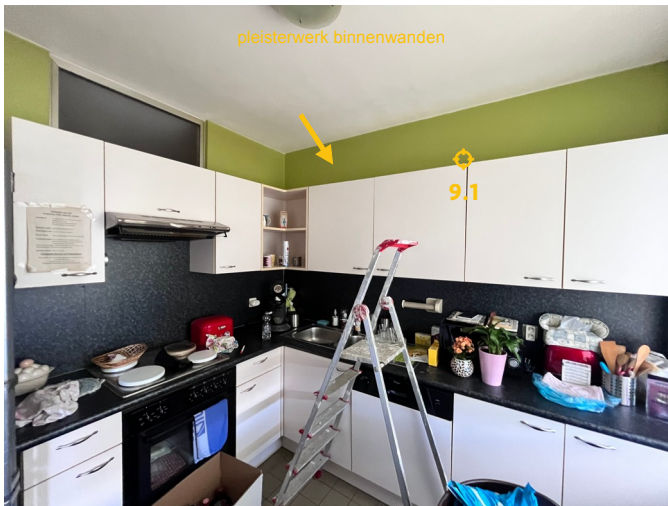
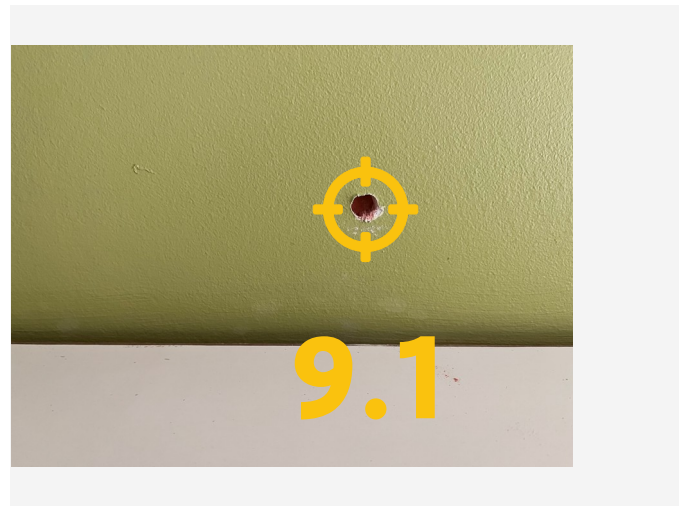
## Fiche 9: Pleisterwerk binnenwanden

Geen asbest

#	Type	Referentie	Resultaat
9.1	Mengmonster	MM01	Geen asbest

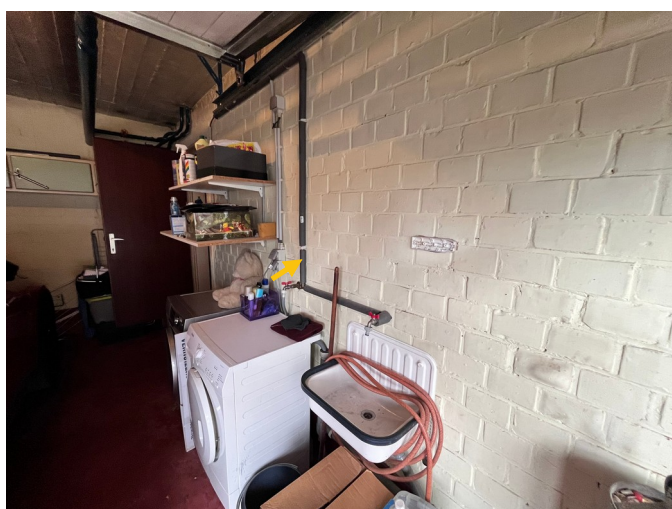
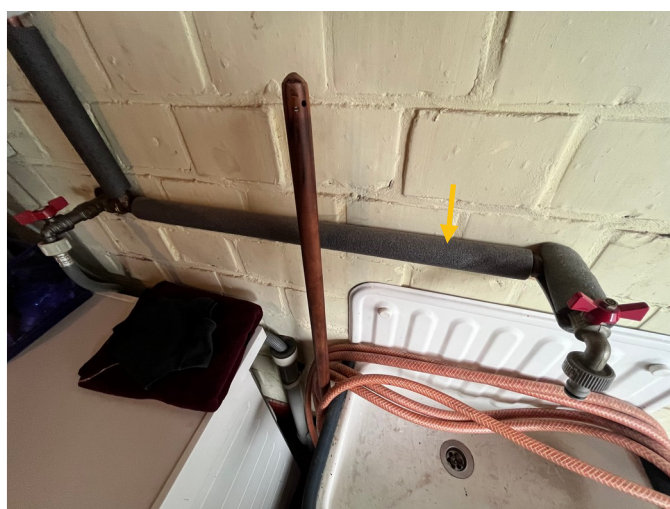
### Fiche 10: Leidingisolatie garage

Beschrijving	Notitie	Terug te vinden op plannen
Fiche 10: Leidingisolatie garage	De leidingisolatie, welke zich in de garage situeert, is na inspectie asbestveilig bevonden. Het betreft een grijskleurige thermische mousse.	Plan 1.6: Garage
