Asbestinventarisatetest

Opstalstraat 3, 9200 Dendermonde

Attestnummer : 20260619-000421.000

Uitgegeven op : 19.06.2026

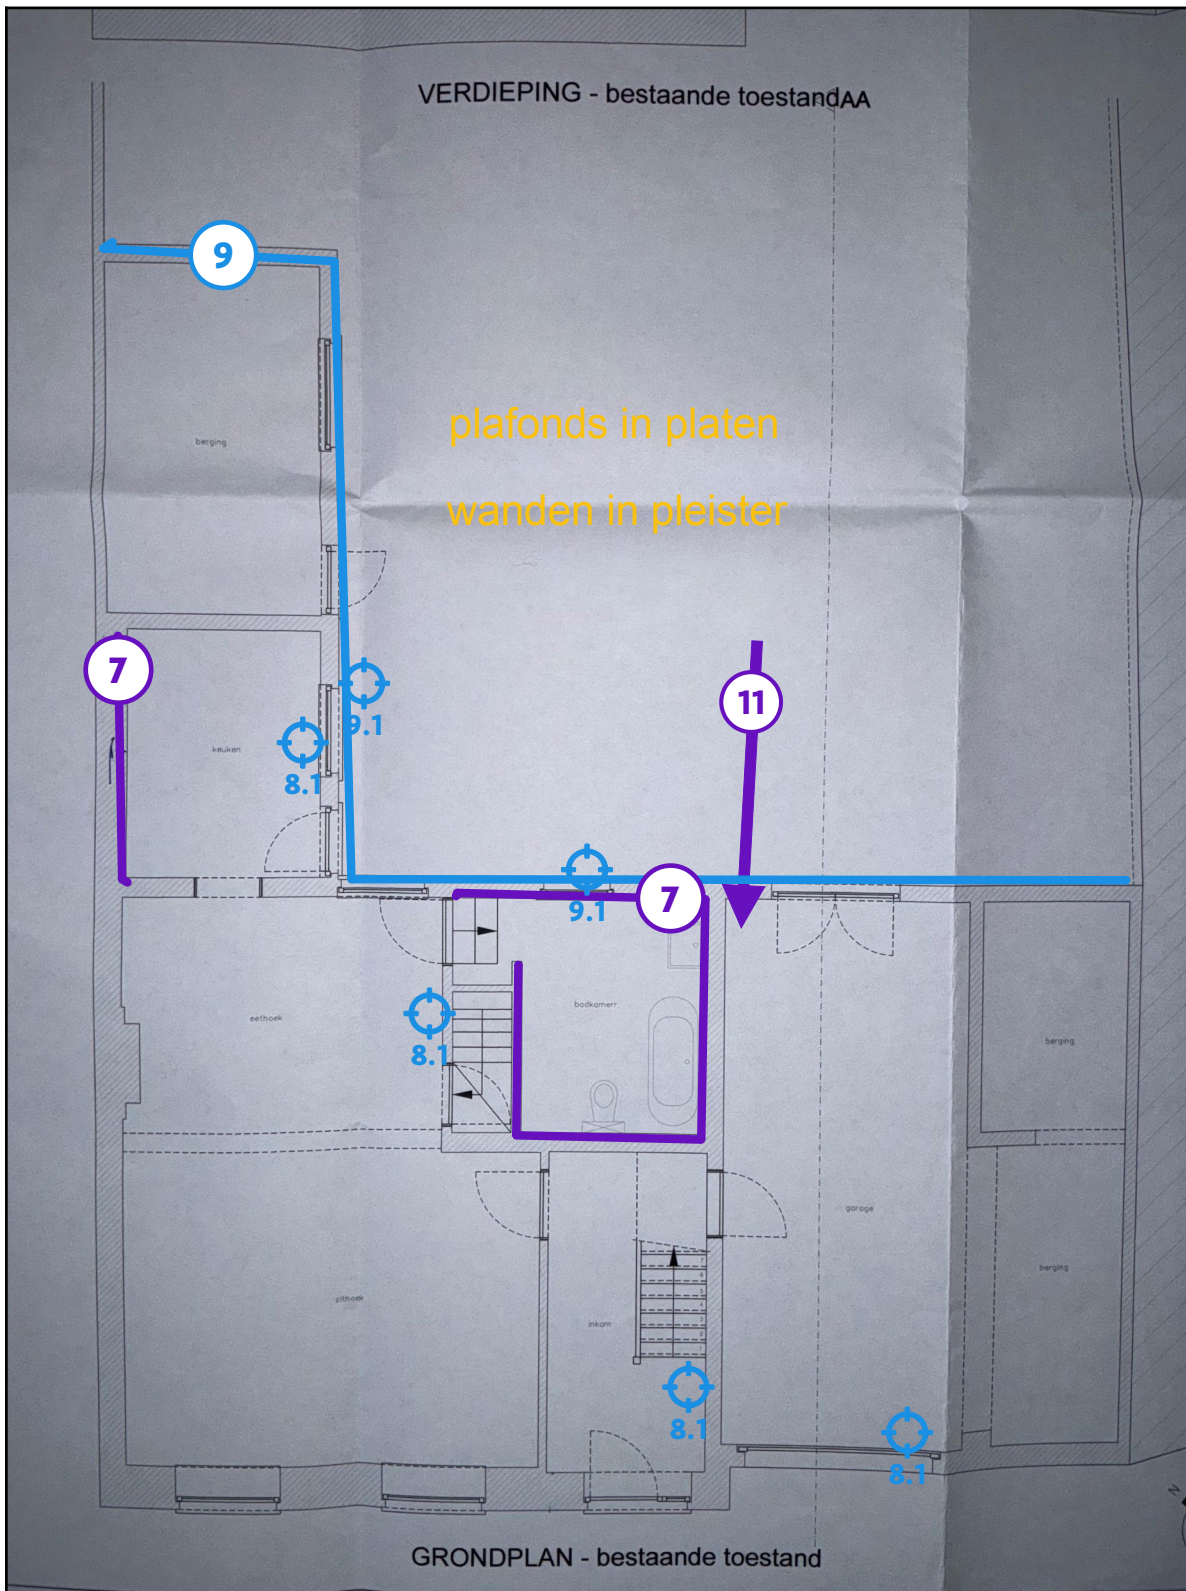
Plan 1.1: Gvl

6. Plafond type: Plaatmateriaal	Advies	-
7. faiancelijm achter tegels	Advies	-
8. pleisterwerk wanden	Geen asbest	-
8.1 Code: mm01	Mengmonster	-
9. crepi gevel	Geen asbest	-
9.1 Code: Mm2	Mengmonster	-
11. Ketel: Geen asbest verdachte pakkingen waarneembaar	Overige ruimte of materiaal	-

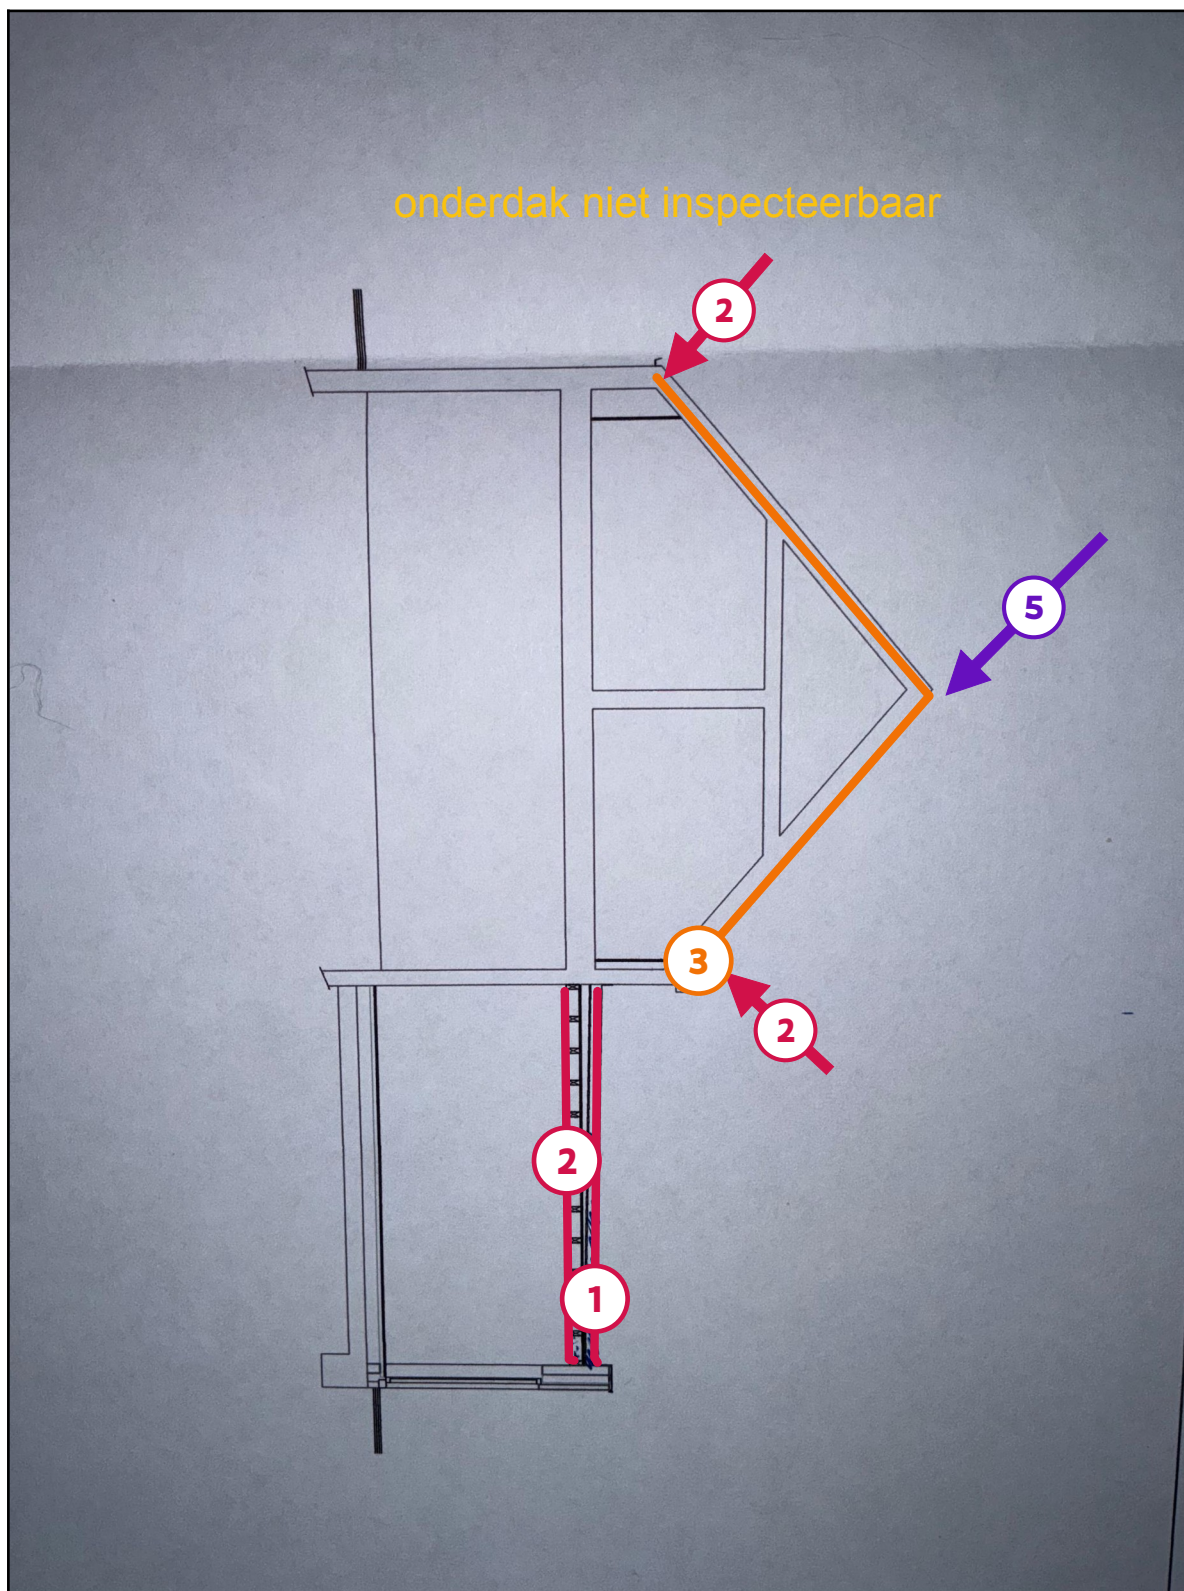
Plan 1.3: Snede

1. golfplaten dak	Asbestmateriaal	Dringend verwijderen
2. Sediment en slib in goot	Asbestmateriaal	Dringend verwijderen
3. leien dak	Asbestmateriaal	Verwijderen
4. onderdak	Beperking	-
5. Binnenkant schouw	Beperking	-

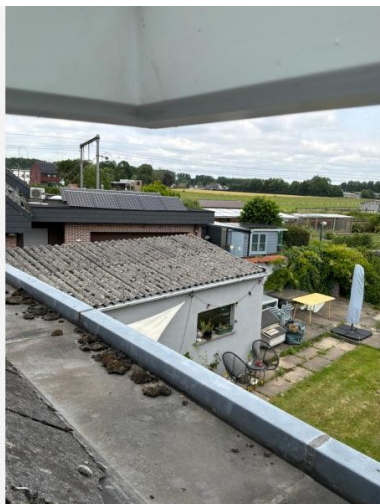
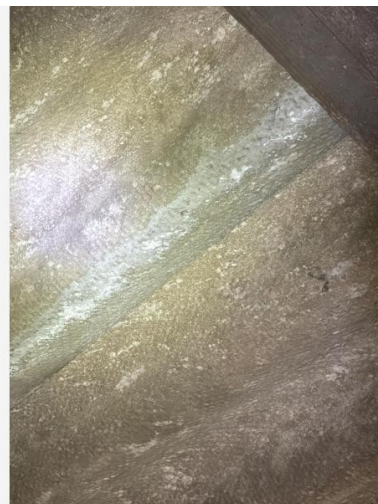
Het asbestmateriaal valt onder de mijlpaal van 2034.

Dringend verwijderen

Eindbeoordeling materiaalrisico	Hoog materiaalrisico en/of hoge kans op vezelvrijgave
---------------------------------	---

Gebondenheid	Categorie 1: hechtgebonden in oorsprong
Asbestsoort (vezeltype)	Crocidoliet aanwezig
Asbestconcentratie	Laag (< 50%)
Afschermingsgraad van het gehele materiaal	Geheel of deels vrij aan de binnenlucht, maar geen contact met binnenluchtstromen
Toestand van het materiaal	Matig beschadigd, matig verweerd

Beschrijving	golfplaten dak
Omgeving	Grenst aan binnen- en buitenlucht
Primaire drager	Schuin dak
Asbestmateriaal	Dak- en gevelbekleding - Golfplaat
Bindmiddel van asbestmateriaal	Cement
Gebondenheid op basis van bindmiddel	Hecht
Hoeveelheid (oppervlakte - aantal)	<ul style="list-style-type: none">• 30,00 m² - 1 stuk
Totale oppervlakte	30,00 m ²
Eenvoudig bereikbaar	Ja
Bevestigingswijze	<ul style="list-style-type: none">• Geschroefd
Identificatiemethode	De asbestdeskundige beoordeelt het materiaal als asbesthoudend, en dit zonder monsternamen.
Destructieve handeling voor identificatie	Nee
Opmerking	Geschatte hoeveelheid. Breukvlak gemaakt: duidelijk asbestvezels aanwezig.

- Zorg voor een veilig beheer. Vermijd het beschadigen van het asbestmateriaal. Controleer de toestand jaarlijks op wijzigingen.
- Hemelwater dat afspoelt van asbestcement daken of gevels kan asbestdeeltjes bevatten. Gebruik het enkel voor gesloten circuits (bv. spoelen toiletten). Reinig na het vervangen van het dak of de gevel de dakgoten en regenwaterput of -ton om asbesthoudend sediment of slib te verwijderen
- Voer bijkomende staalname(s) uit.

- Eenvoudige handelingen: mag via doe-het-zelf of door werknemer(s) met opleidingsattest eenvoudige handelingen
Bij het uitvoeren van eenvoudige handelingen, zoals toegestaan via doe-het-zelfmethoden of door werknemers met een opleidingsattest, is het gebruik van de juiste persoonlijke beschermingsmiddelen (PBM's) verplicht om blootstelling aan asbestvezels te voorkomen. Wij adviseren echter om asbest te laten verwijderen door een werknemer met opleidingscertificaat. Maar het is ook toegestaan via de doe-het-zelfmethode, mits de juiste voorzorgsmaatregelen en PBM's in acht worden genomen. De te gebruiken PBMs zijn:

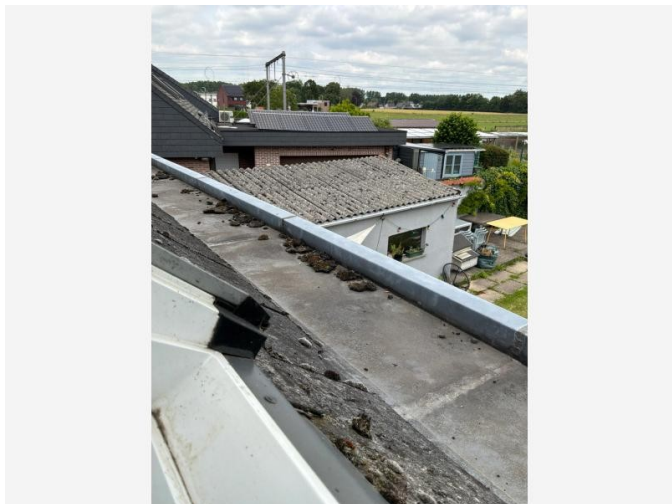
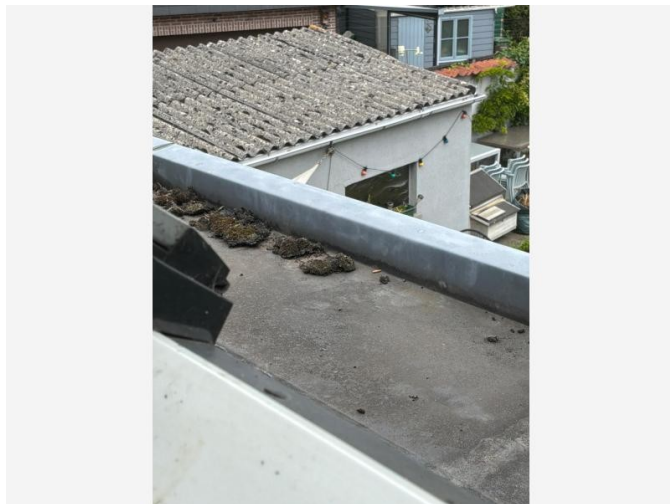
Het asbestmateriaal valt onder de mijlpaal van 2040.

Dringend verwijderen

Beschrijving	Sediment en slib in goot
Type afvalstof	Betreft resten (contaminatie) van verwerking of beschadiging
Type resten (contaminatie)	<ul style="list-style-type: none">• Stof, deeltjes < 4 mm, flinters, gruis (vermengd in materiaal)
Besmette materialen	<ul style="list-style-type: none">• Sediment (dakgoot, afvoerbuï, regenwaterput, ...)
Bron van de resten	Dak / Gevel
Omgeving	Buiten
Primaire drager	Infrastructuur hemelwater (opvang en afvoer)
Gebondenheid resten	Niet hecht
Hoeveelheid (gewicht - aantal)	<ul style="list-style-type: none">• 20,00 kg - 1 stuk
Totaal gewicht	20,00 kg
Eenvoudig bereikbaar	Ja
Identificatiemethode	De asbestdeskundige beoordeelt het materiaal als asbestverdacht en dus asbesthoudend, en dit zonder monstername.
Opmerking	geschatte hoeveelheid

- Verwijder het asbestafval.
- Voer bijkomende staalname(s) uit.

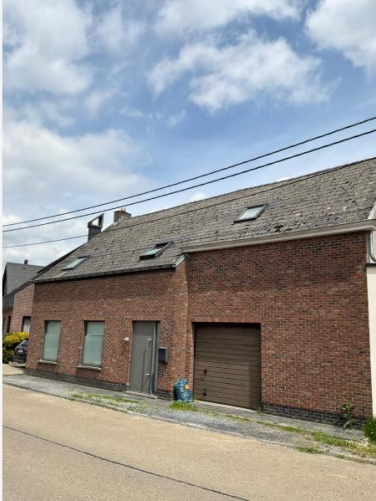
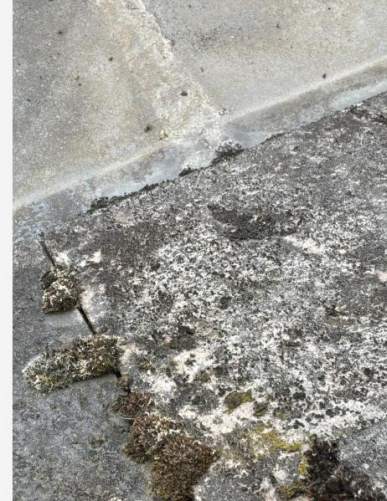
Het asbestmateriaal valt onder de mijlpaal van 2034.

Verwijderen

Eindbeoordeling materiaalrisico	Verhoogd materiaalrisico en/of verhoogde kans op vezelvrijgave
---------------------------------	--

Gebondenheid	Categorie 1: hechtgebonden in oorsprong
Asbestsoort (vezeltype)	Crocidoliet aanwezig
Asbestconcentratie	Laag (< 50%)
Afschermingsgraad van het gehele materiaal	Geheel of deels vrij aan de buitenlucht, maar geen contact met binnenlucht
Toestand van het materiaal	Matig beschadigd, matig verweerd

Beschrijving	leien dak
Omgeving	Buiten
Primaire drager	Schuin dak
Asbestmateriaal	Dak- en gevelbekleding - Lei, shingle
Bindmiddel van asbestmateriaal	Cement
Gebondenheid op basis van bindmiddel	Hecht
Hoeveelheid (oppervlakte - aantal)	<ul style="list-style-type: none">• 90,00 m² - 1 stuk
Totale oppervlakte	90,00 m ²
Eenvoudig bereikbaar	Ja
Bevestigingswijze	<ul style="list-style-type: none">• Geschroefd• Genageld, geniet
Identificatiemethode	<p>De asbestdeskundige beoordeelt het materiaal als asbestverdacht en dus asbesthoudend, en dit zonder monstername.</p> <p>Motivatie: Er is een onderzoeksbeperking die monstername verhindert; De ruimte of het materiaal bevindt zich hoger dan 3,5 meter vanaf een vaste ondergrond.</p>
Destructieve handeling voor identificatie	Nee
Opmerking	Geschatte hoeveelheid

- Zorg voor een veilig beheer. Vermijd het beschadigen van het asbestmateriaal. Controleer de toestand jaarlijks op wijzigingen.
- Hemelwater dat afspoelt van asbestcement daken of gevels kan asbestdeeltjes bevatten. Gebruik het enkel voor gesloten circuits (bv. spoelen toiletten). Reinig na het vervangen van het dak of de gevel de dakgoten en regenwaterput of -ton om asbesthoudend sediment of slib te verwijderen
- Voer bijkomende staalname(s) uit.

- Eenvoudige handelingen: mag via doe-het-zelf of door werknemer(s) met opleidingsattest eenvoudige handelingen
Bij het uitvoeren van eenvoudige handelingen, zoals toegestaan via doe-het-zelfmethoden of door werknemers met een opleidingsattest, is het gebruik van de juiste persoonlijke beschermingsmiddelen (PBM's) verplicht om blootstelling aan asbestvezels te voorkomen. Wij adviseren echter om asbest te laten verwijderen door een werknemer met opleidingscertificaat. Maar het is ook toegestaan via de doe-het-zelfmethode, mits de juiste voorzorgsmaatregelen en PBM's in acht worden genomen. De te gebruiken PBMs zijn:

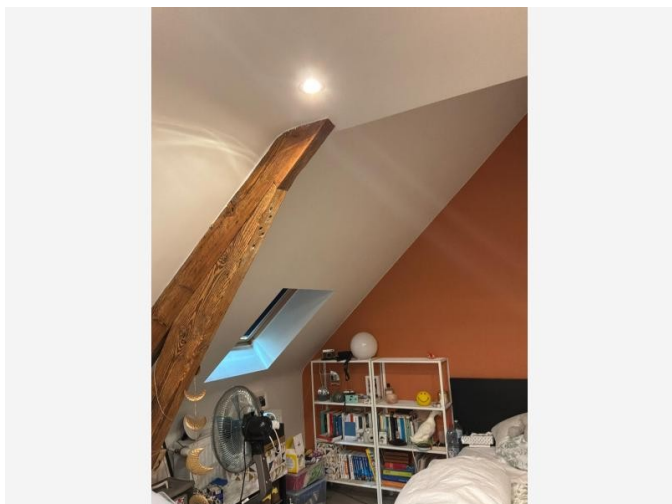
Situeringfoto

Tijdelijke beperking

Reden: Het te onderzoeken materiaal situeert zich hoger dan 3,50 m te rekenen vanaf een veilige ondergrond

Uitleg van de asbestdeskundige: Het dak bevindt zich hoger dan 3.5m van een veilige ondergrond. Het onderdak is van binnenuit niet te inspecteren. Hou rekening mee dat er zich mogelijk toch asbesthoudende materialen bevinden in het onderdak die de inspecteur niet kon vaststellen tijdens de inspectie. Extra controle aangeraden indien het onderdak verder geïnspecteerd kan worden.

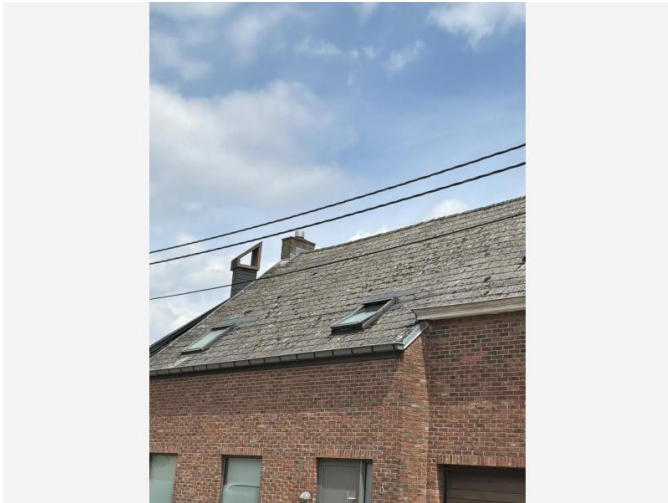
Situeringfoto

Tijdelijke beperking

Reden: Het te onderzoeken materiaal situeert zich hoger dan 3,50 m te rekenen vanaf een veilige ondergrond

Uitleg van de asbestdeskundige: De binnenkant van de schouw is niet inspecteerbaar, aan de buitenkant van de schouw werd zichtbaar geen asbest aangetroffen. Bij werken in of aan de schouw extra aandacht besteden, hier kan zich mogelijks nog asbest schuilhouden. De inspecteur kon dit tijdens zijn bezoek niet vaststellen, daar deze handelingen onder een destructieve handeling zou vallen.

(Asbest)materiaal	Rookgaskanaal
Karakterisatie	Asbest (verdacht)
Primaire drager	HVAC infrastructuur en uitrusting

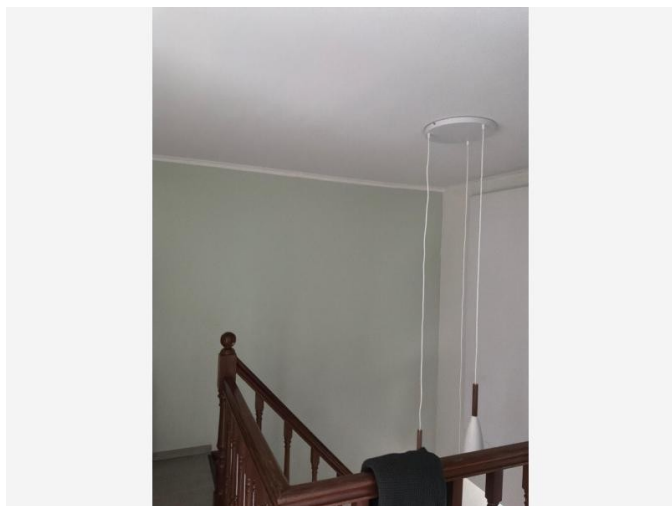
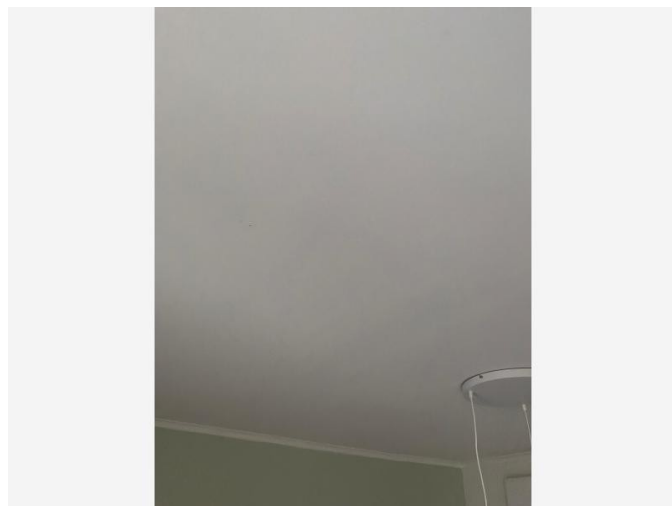
Dit type plafond is niet asbest verdacht. Er kan echter geen uitspraak gedaan worden over de achterligende delen. Hier kunnen zich mogelijk nog verdacht materialen bevinden.

Basis voor advies	De asbestdeskundige beoordeelt het materiaal als niet-asbestverdacht.
--------------------------	---

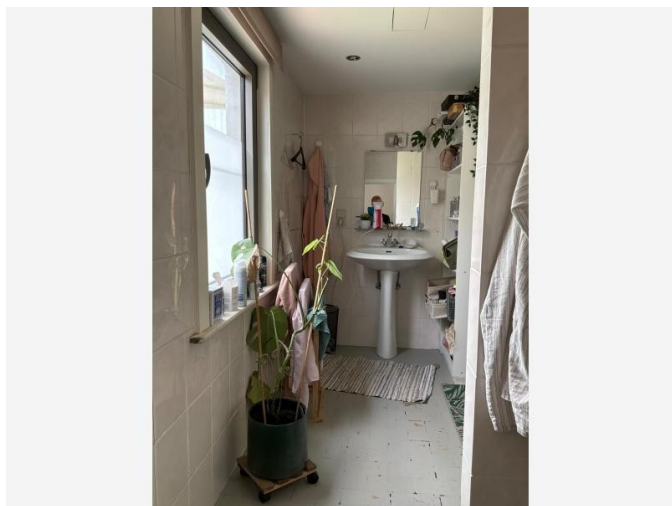
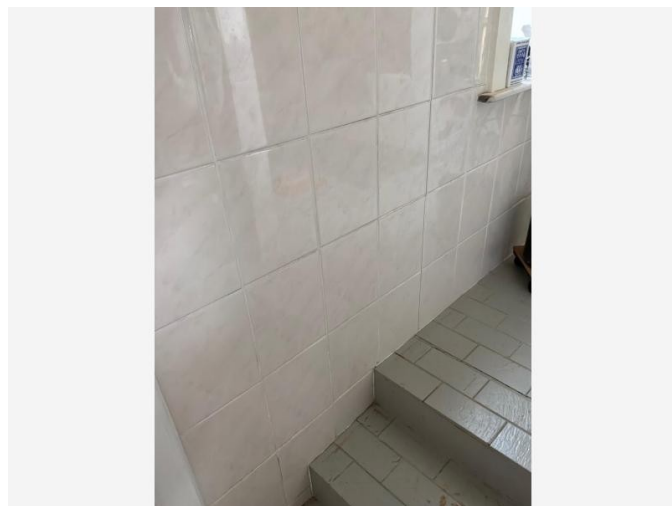
Mogelijk bevinden zich achter deze tegels verdachte lijmen. Bij werken aan de tegels is een aanvullend onderzoek aangewezen om de aard van de lijmen te bepalen.

Basis voor advies	Beoordeling op basis van expertise, zonder een vaststelling door de asbestdeskundige.
-------------------	---

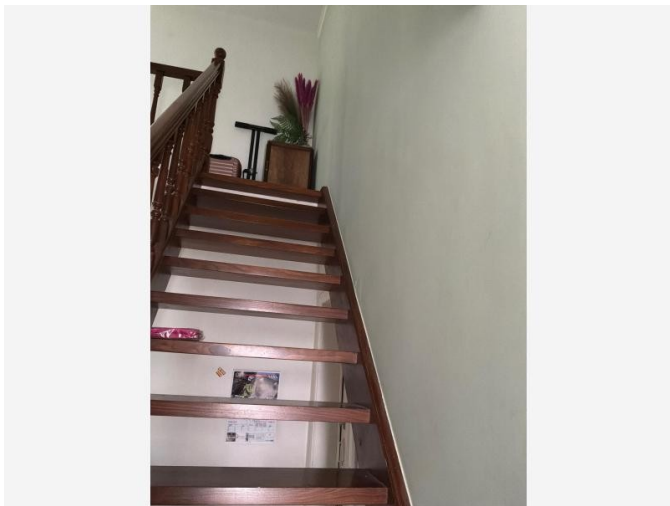
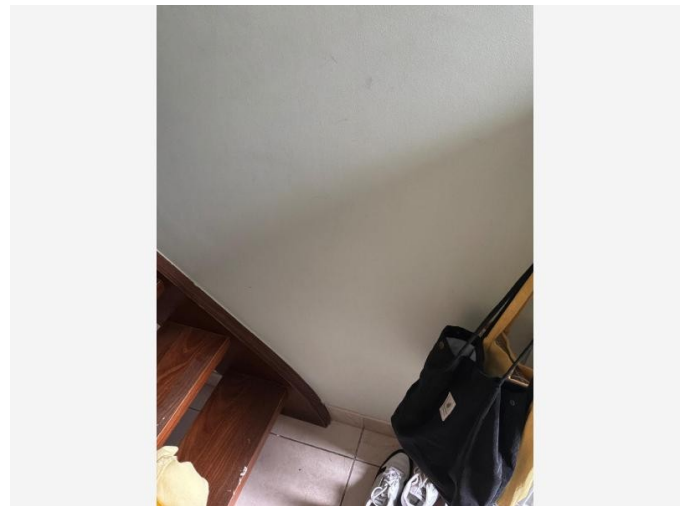
Geen asbest

#	Type	Referentie	Resultaat
8.1	Mengmonster	mm01	Geen asbest

Beschrijving	pleisterwerk wanden
Omgeving	Binnen
Primaire drager	Binnenwand
Bindmiddel van materiaal	Gips - kalk
Gebondenheid op basis van bindmiddel	Niet-hechtgebonden
Hoeveelheid (oppervlakte - dikte - aantal)	• 115,00 m ² - 1,00 cm - 1 stuk
Totaal volume	1,15 m ³
Identificatiemethode	Een monstername door de asbestdeskundige met laboanalyse door een asbestlabo.
Destructieve handeling voor identificatie	Nee
Opmerking	Geschatte hoeveelheid. Monsters genomen conform IP2. Ruimtes niet aanwezig:

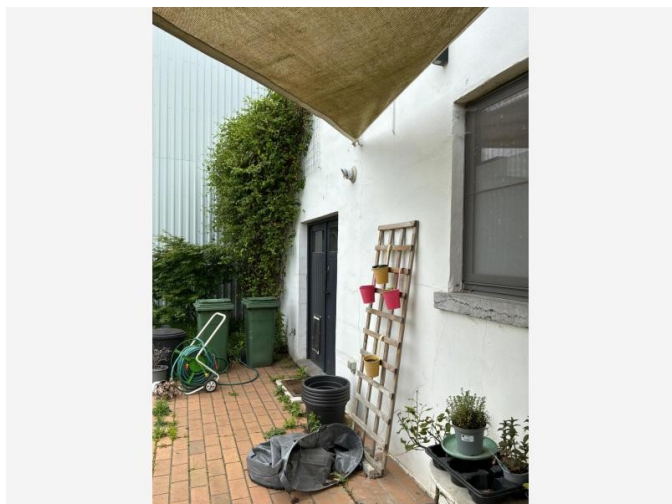
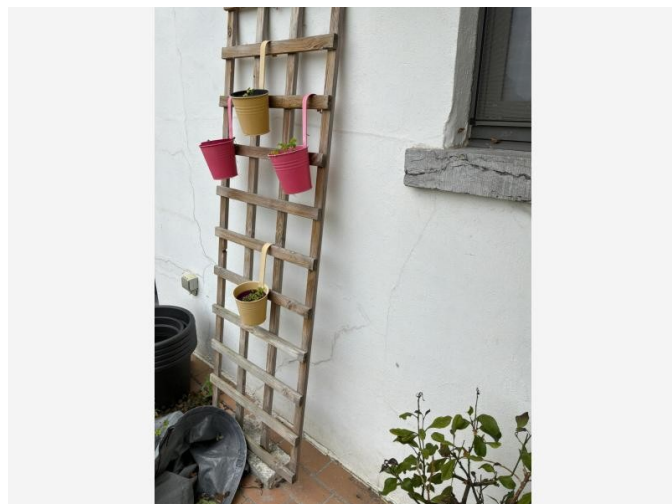
Fiche 9: crepi gevel

Geen asbest

#	Type	Referentie	Resultaat
9.1	Mengmonster	Mm2	Geen asbest

Beschrijving	crepi gevel
Omgeving	Buiten
Primaire drager	Wand buitenschil
Bindmiddel van materiaal	Gips - kalk
Gebondenheid op basis van bindmiddel	Niet-hechtgebonden
Hoeveelheid (oppervlakte - dikte - aantal)	• 50,00 m ² - 1,00 cm - 1 stuk
Totaal volume	0,50 m ³
Identificatiemethode	Een monstername door de asbestdeskundige met laboanalyse door een asbestlabo.
Destructieve handeling voor identificatie	Nee
Opmerking	Geschatte hoeveelheid

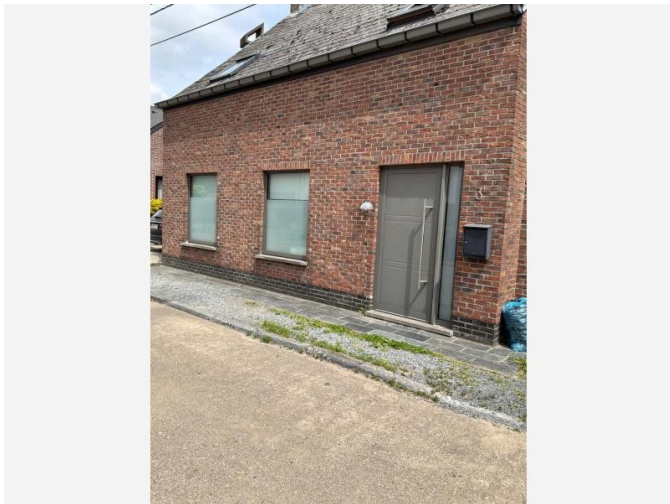
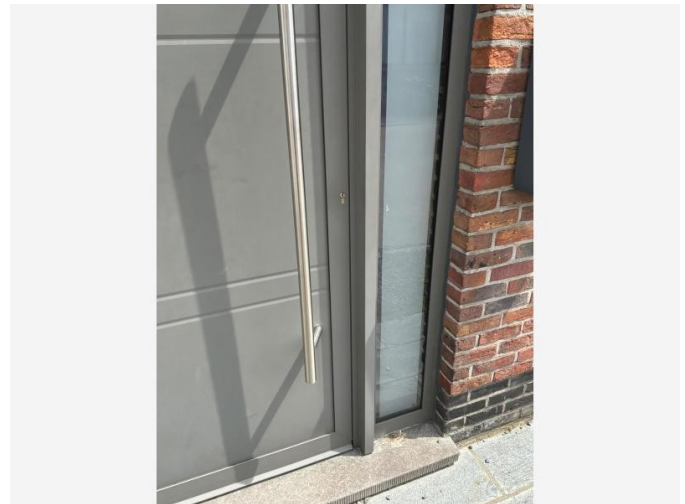
Beschrijving	Notitie	Terug te vinden op plannen
Fiche 10: mastiek type: niet asbest verdacht	Aanwezig in alle ramen, buiten de andere aangeduide types. Dit type mastiek is niet asbest verdacht	-
Fiche 11: Ketel: Geen asbest verdachte pakkingen waarneembaar	Aan de ketel zijn geen asbest verdachte pakkingen waar te nemen. Indien de ketel een bouwjaar van voor 2001 heeft kunnen er zich mogelijks binnen in de ketel nog asbest verdachte pakkingen bevinden.	Plan 1.1: Gvl
