Asbestinventarisatetest

Zandstraat 2, 2300 Turnhout

Attestnummer : 20260109-000287.000

Zone 1: Hoofdgebouw

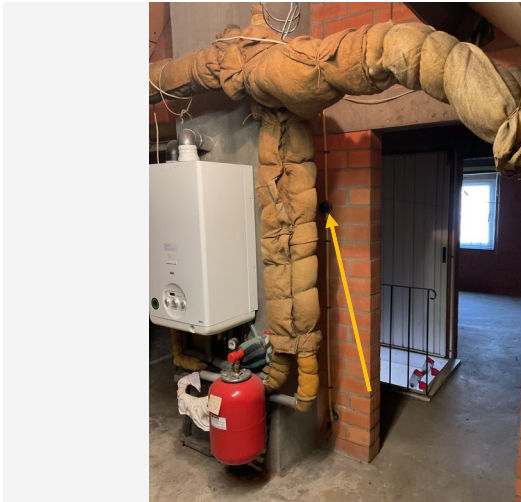
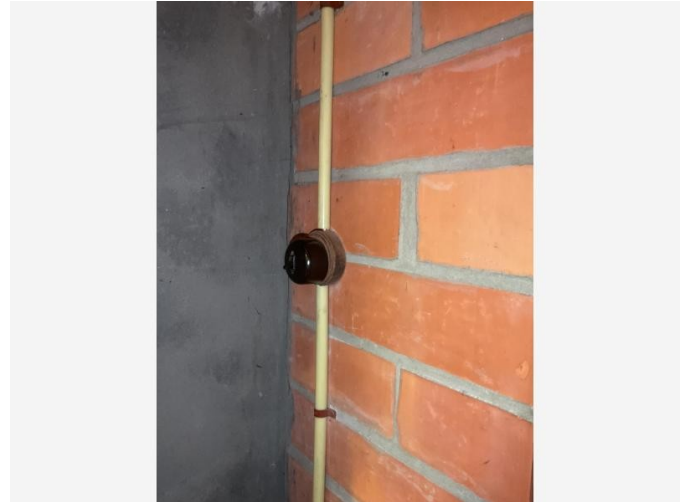
Overzichtsfoto

Detailfoto

Het asbestmateriaal valt onder de mijlpaal van 2040.

Eindbeoordeling materiaalrisico	Laag materiaalrisico en/of verlaagde kans op vezelvrijgave
---------------------------------	------------------------------------------------------------

Gebondenheid	Categorie 1: hechtgebonden in oorsprong
Asbestsoort (vezeltype)	Crocidoliet aanwezig
Asbestconcentratie	Laag (< 50%)
Afschermingsgraad van het gehele materiaal	Geheel of deels (ook) vrij aan de binnenlucht
Toestand van het materiaal	Onbeschadigd, niet verweerd

Beschrijving	Bakeliet schakelaar op zolder en in bijgebouw
Omgeving	Binnen
Primaire drager	Communicatie en elektrische infrastructuur en uitrusting
Asbestmateriaal	Bakeliet elektriciteitstoepassing
Bindmiddel van asbestmateriaal	Kunststof of -hars
Gebondenheid op basis van bindmiddel	Hecht
Hoeveelheid (gewicht - aantal)	<ul style="list-style-type: none">• 0,50 kg - 2 stuks
Totaal gewicht	1,00 kg
Eenvoudig bereikbaar	Ja
Bevestigingswijze	<ul style="list-style-type: none">• Geschroefd
Identificatiemethode	<p>De asbestdeskundige beoordeelt het materiaal als asbestverdacht en dus asbesthoudend, en dit zonder monstername.</p> <p>Motivatie: De monstername brengt andere schade aan dan schade die inherent is aan de monstername.</p>
Destructieve handeling voor identificatie	Nee

Zorgvuldig beheren

- Zorg voor een veilig beheer. Vermijd het beschadigen van het asbestmateriaal. Controleer de toestand jaarlijks op wijzigingen.
- Voer bijkomende staalname(s) uit.

- Eenvoudige handelingen: mag via doe-het-zelf of door werknemer(s) met opleidingsattest eenvoudige handelingen
Hechtgebonden asbesttoepassing met een van nature lage kans op vezelemisatie. Deze kan gemakkelijk van de muur worden losgeschroefd zonder de asbesttoepassing te beschadigen.

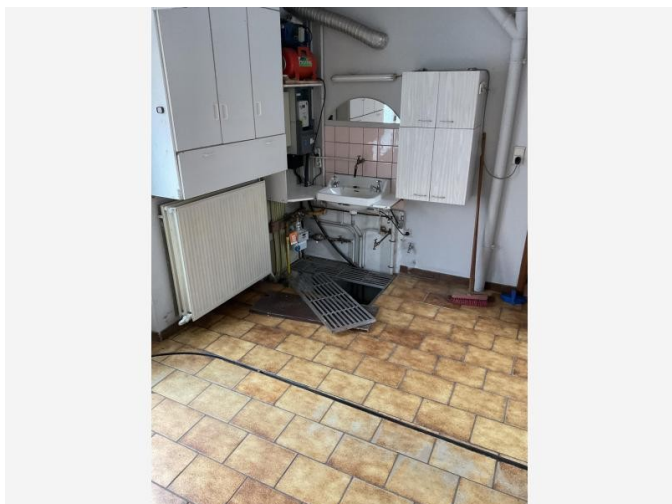
Situeringfoto

Permanente beperking

Reden: Het onderzoek kan niet uitgevoerd worden binnen de bepalingen van de Welzijnswet

Uitleg van de asbestdeskundige: Ruimte lager dan 1,5m.

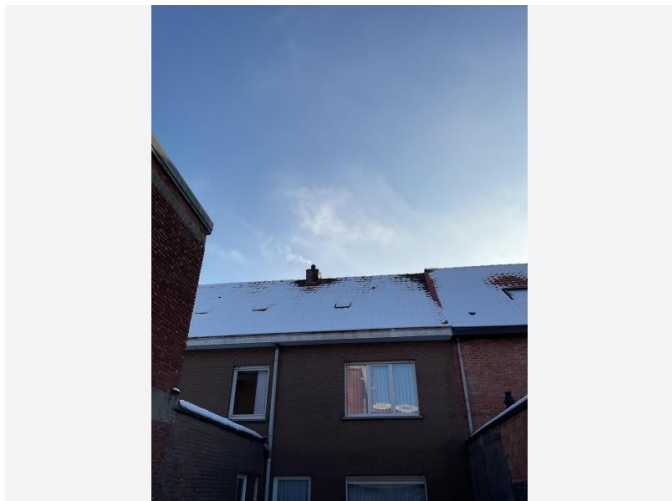
Fiche 3: Inhoud steense schouw niet controleerbaar door hoogte

Tijdelijke beperking

Reden: Het te onderzoeken materiaal situeert zich hoger dan 3,50 m te rekenen vanaf een veilige ondergrond

Uitleg van de asbestdeskundige: De inhoud van dit steense schouwwerk kan bij niet-destructief onderzoek niet worden waargenomen. Als bij afbraak van de schouw onverwacht of asbestverdacht materiaal tevoorschijn komt is het aangeraden een asbestdeskundige of -verwijderaar te raadplegen.

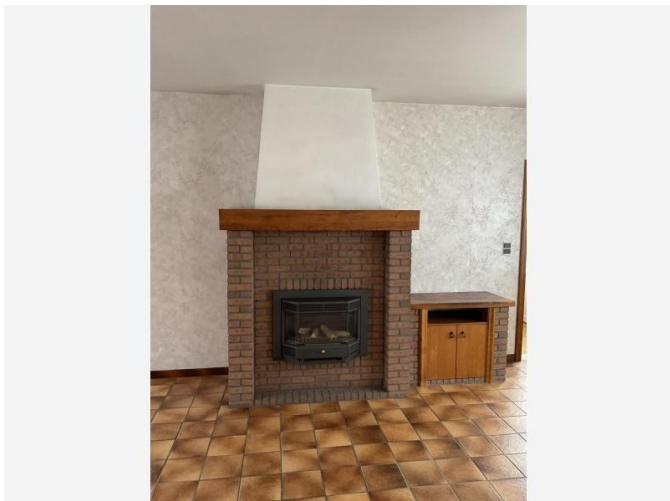
Fiche 4: Inhoud steense schouw niet waarneembaar zonder destructieve handeling

Informatie over een materiaal dat de asbestdeskundige niet kan waarnemen of vaststellen

De inhoud van dit steense schouwwerk kan bij niet-destructief onderzoek niet worden waargenomen. Als bij afbraak van de schouw onverwacht of asbestverdacht materiaal tevoorschijn komt is het aangeraden een asbestdeskundige of -verwijderaar te raadplegen.

Voor aanvang van renovatie of sloop is het aangeraden bijkomend destructief onderzoek uit te voeren.

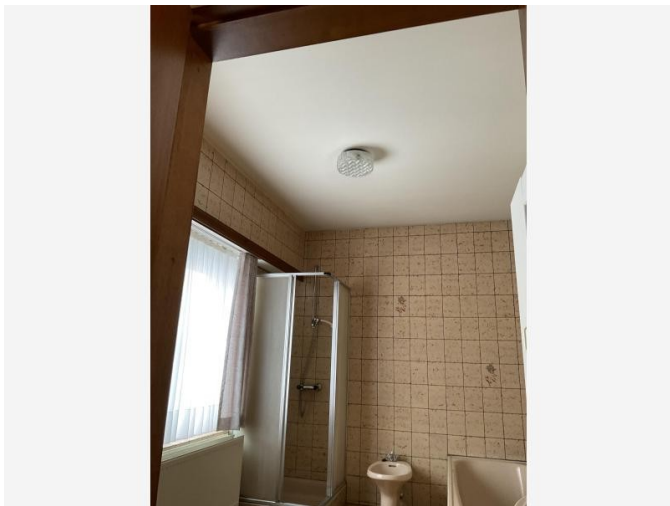
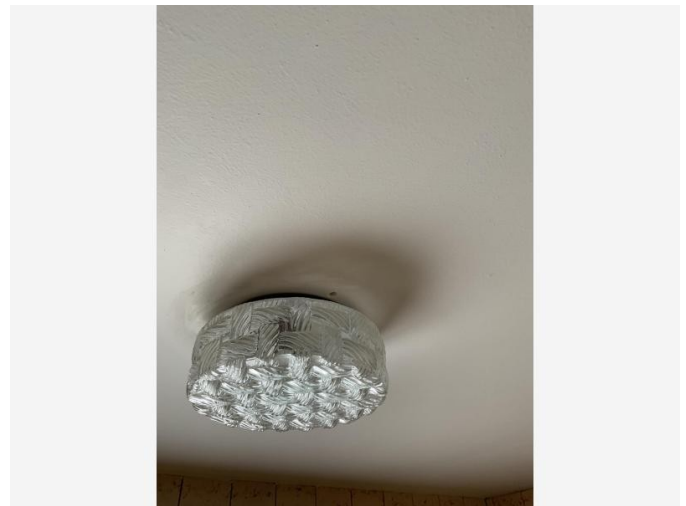
Fiche 5: Pleisterwerk plafonds

Geen asbest

#	Type	Referentie	Resultaat
5.1	Mengmonster	MM02	Geen asbest

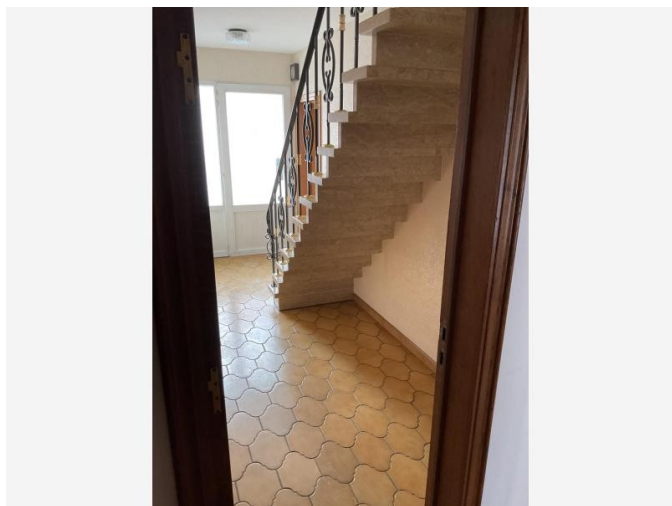
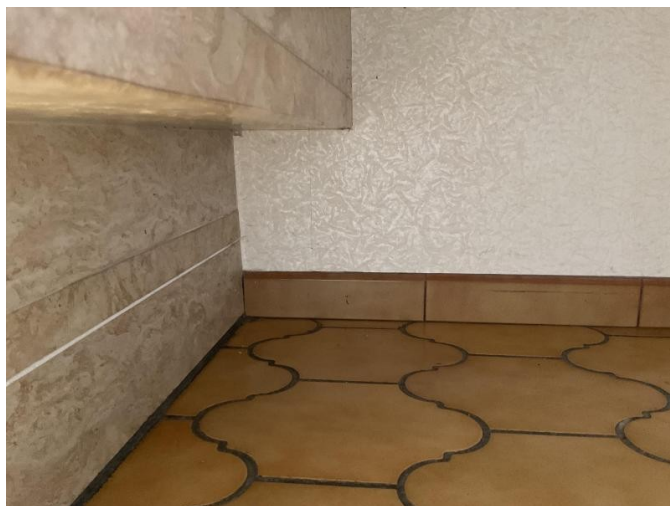
Fiche 6: Pleisterwerk muren

Geen asbest

#	Type	Referentie	Resultaat
6.1	Mengmonster	MM01	Geen asbest

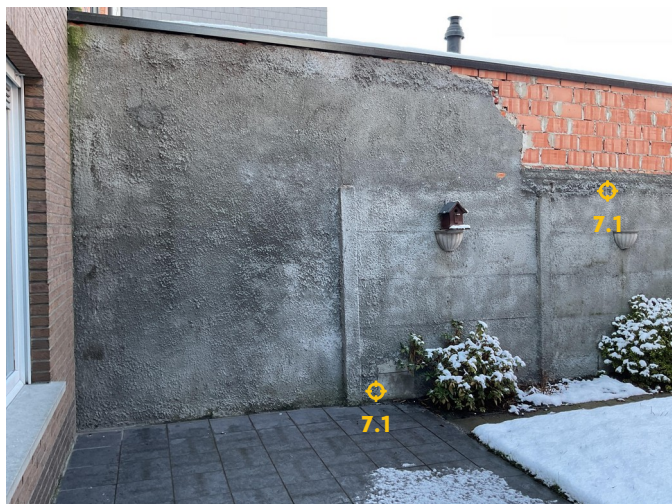
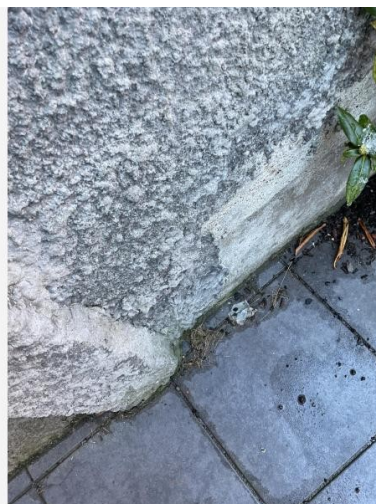
Fiche 7: Cementering gedeelde muur in tuin

Geen asbest

#	Type	Referentie	Resultaat
7.1	Mengmonster	MM05	Geen asbest

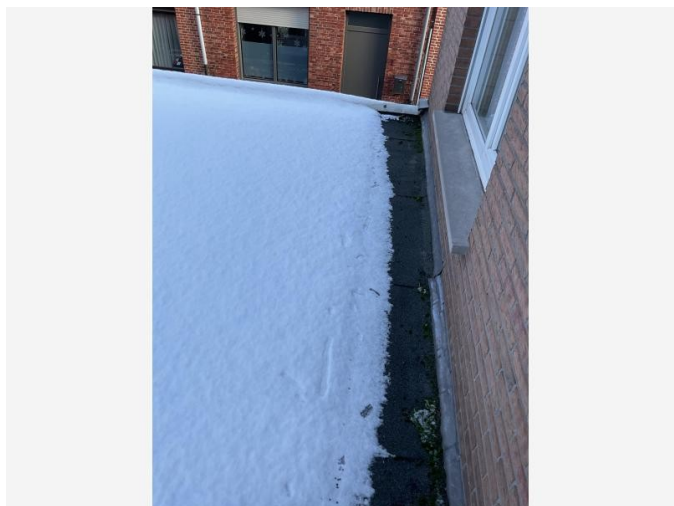
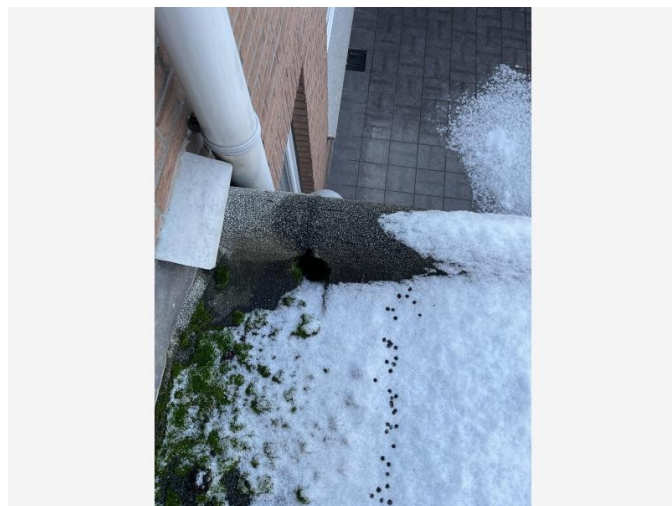
Geen asbest

#	Type	Referentie	Resultaat
8.1	Puntmonster	MM03	Geen asbest

Beschrijving	Roofing
Omgeving	Buiten
Primaire drager	Plat dak
Bindmiddel van materiaal	Bitumen (roofing, teer, asfalt)
Gebondenheid op basis van bindmiddel	Hecht
Hoeveelheid (oppervlakte - aantal)	<ul style="list-style-type: none">• 25,00 m² - 1 stuk
Totale oppervlakte	25,00 m ²
Identificatiemethode	Een monstername door de asbestdeskundige met laboanalyse door een asbestlabo.
Destructieve handeling voor identificatie	Nee

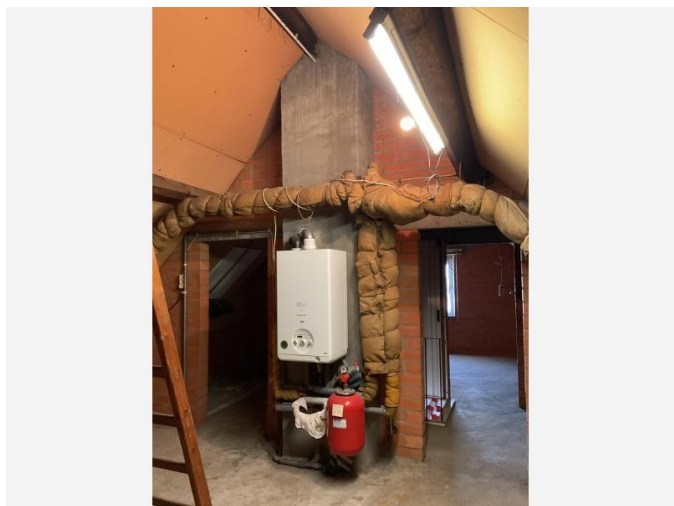
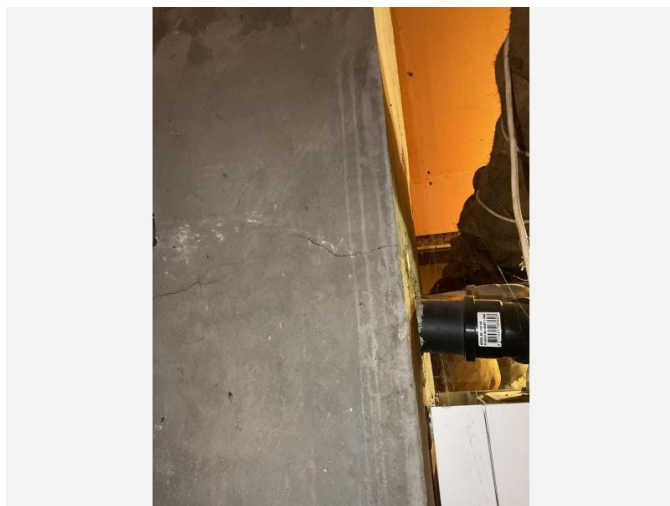
Geen asbest

#	Type	Referentie	Resultaat
9.1	Mengmonster	MM04	Geen asbest

Beschrijving	Cementering tegen steense schouw op zolder
Omgeving	Buiten
Primaire drager	Binnenwand
Bindmiddel van materiaal	Cement
Gebondenheid op basis van bindmiddel	Hecht
Hoeveelheid (oppervlakte - dikte - aantal)	• 5,00 m ² - 0,50 cm - 1 stuk
Totaal volume	0,025 m ³
Identificatiemethode	Een monstername door de asbestdeskundige met laboanalyse door een asbestlabo.
Destructieve handeling voor identificatie	Nee
