Asbestinventarisatetest

De Francqueslei 11, 2100 Antwerpen

Attestnummer : **20260502-000098.000**

Uitgegeven op : **02.05.2026**

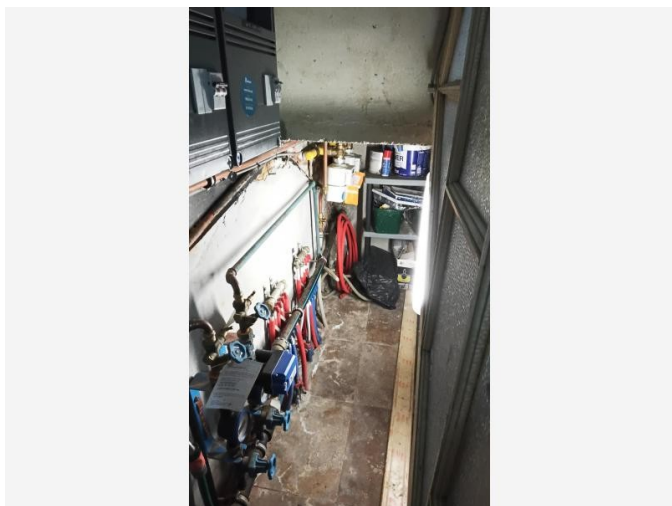
Situeringfoto

Permanente beperking

Reden: Het onderzoek kan niet uitgevoerd worden binnen de bepalingen van de Welzijnswet

Uitleg van de asbestdeskundige: te laag (lager dan 1.5m) en wordt daarom niet onderzocht binnen dit protocol
mogelijk zitten hier nog (asbesthoudende)materialen in die niet werden beschreven in dit attest

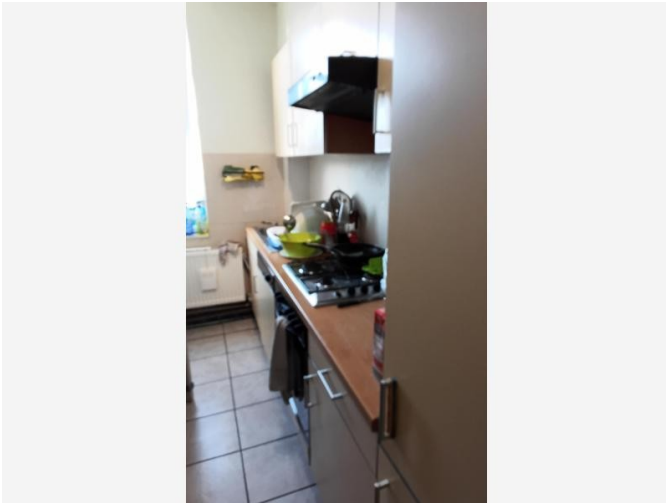
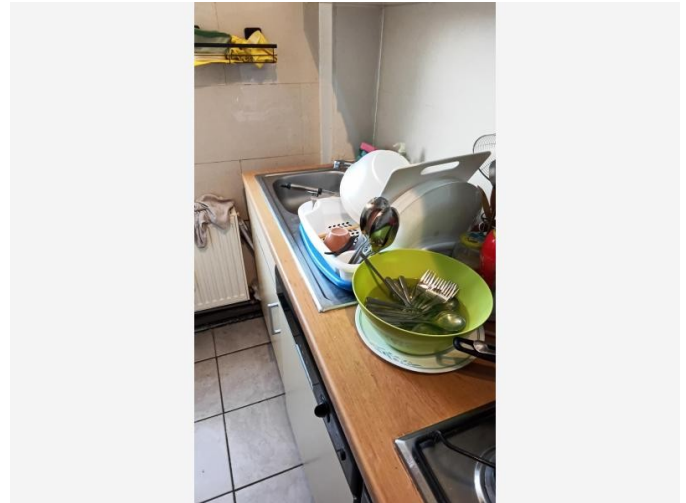
Informatie over een niet-asbestverdacht materiaal

moderne keuken van na 2001 en dus vrij van asbest verdachte antidreunsticker onder de spoelbak .

Basis voor advies	De asbestdeskundige beoordeelt het materiaal als niet-asbestverdacht.
--------------------------	---

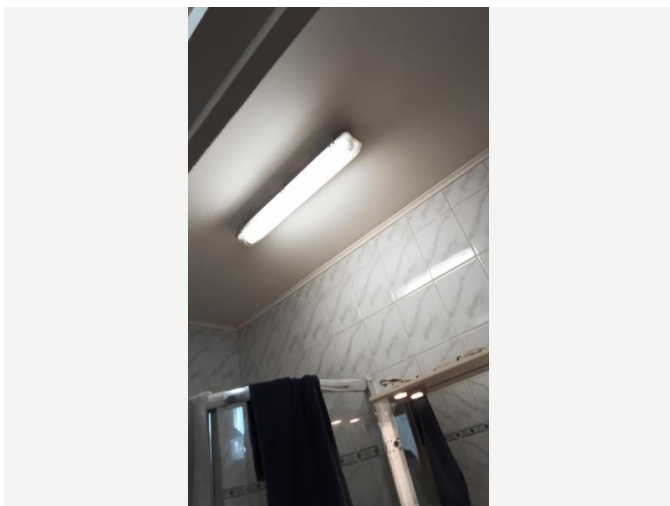
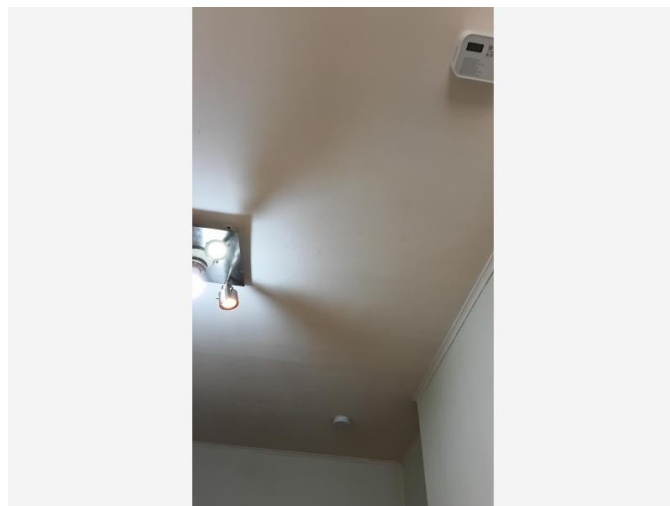
Informatie over een niet-asbestverdacht materiaal

Gipsplaat met nietwaarneembare smeerlagen.

De deskundige kan geen uitspraak doen over onderliggende materialen. Daarvoor is destructief onderzoek nodig.

ook kon er geen afsmeerlaag worden vastgesteld (alles was geschilderd of behangen)

Basis voor advies	De asbestdeskundige beoordeelt het materiaal als niet-asbestverdacht.
Primaire drager	Plafond
(Asbest)materiaal	Plaat, paneel, tablet - Generiek
Bindmiddel	Gips - kalk
Gebondenheid bindmiddel	Niet-hechtgebonden

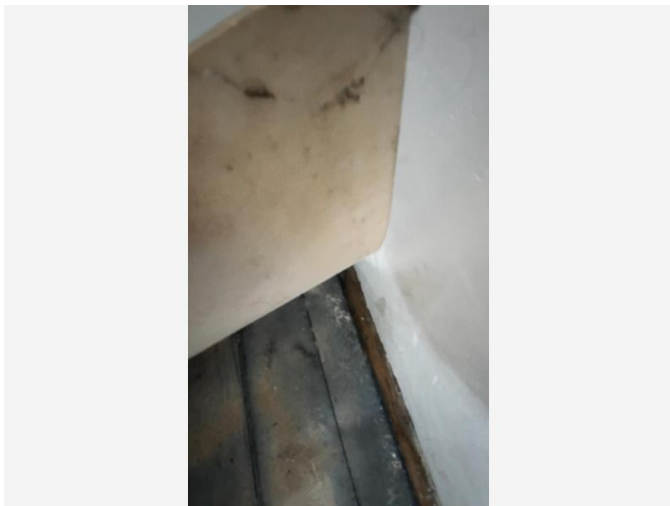
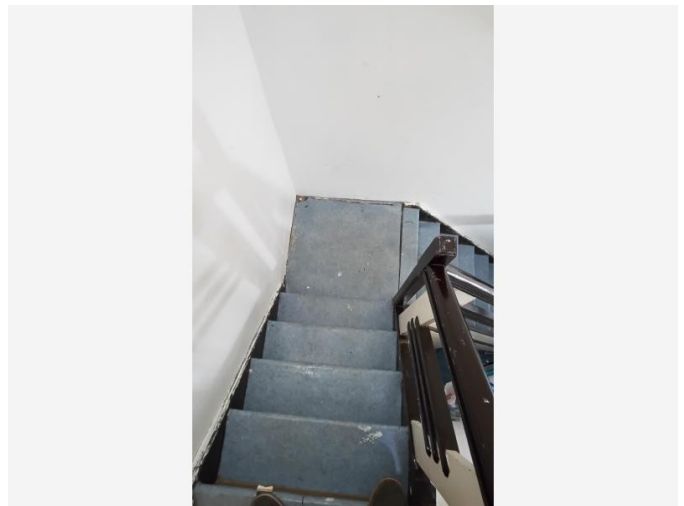
Informatie over een niet-asbestverdacht materiaal

Basis voor advies	De asbestdeskundige beoordeelt het materiaal als niet-asbestverdacht.
-------------------	---

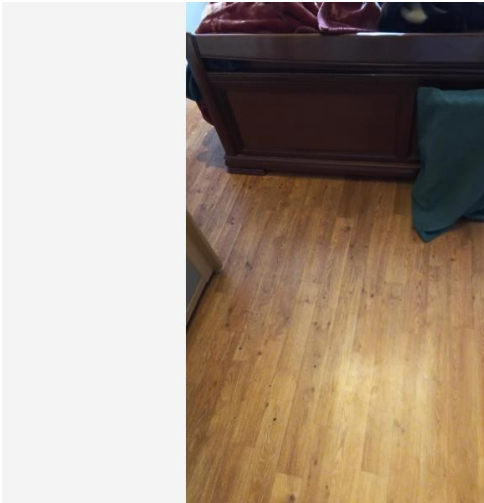
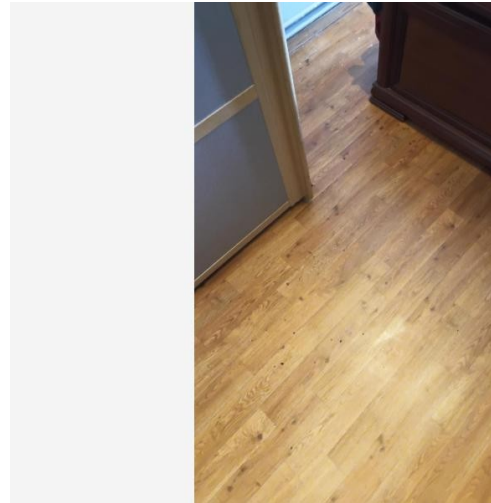
Informatie over een niet-asbestverdacht materiaal

Deze soepele linoleum bevat geen asbest, eenvoudige plooitest,. Maar deskundige kan zo geen uitspraak doen over de onderliggende lagen . Wenst u uitsluitel? Dan is destructief onderzoek nodig .

Basis voor advies	De asbestdeskundige beoordeelt het materiaal als niet-asbestverdacht.
Primaire drager	Vloer

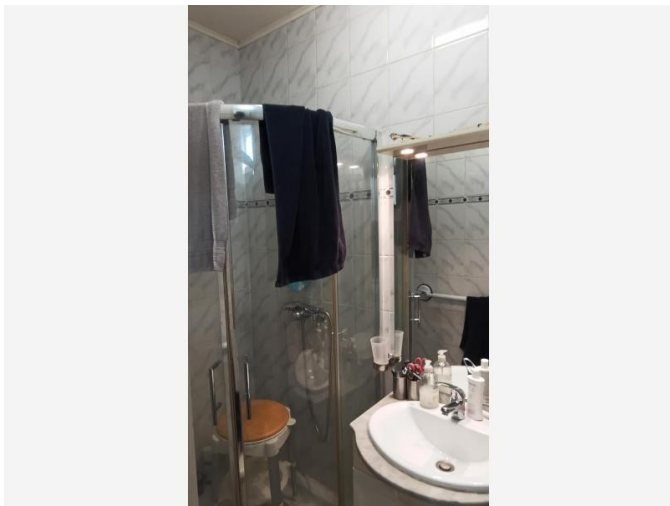
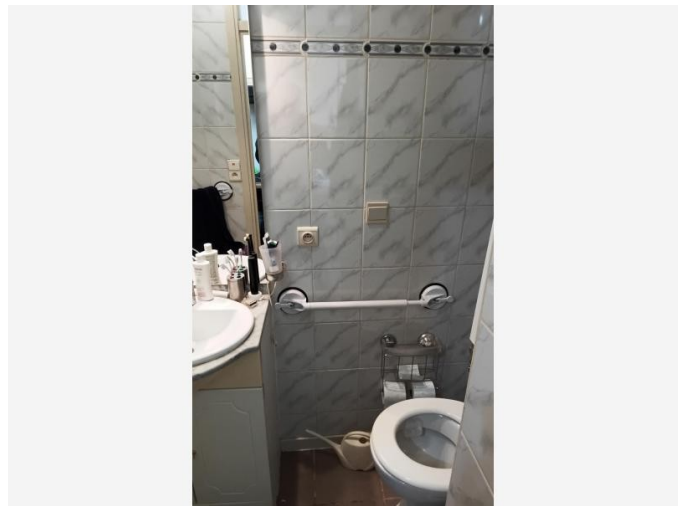
Informatie over een materiaal dat de asbestdeskundige niet kan waarnemen of vaststellen

tegelijm niet waarneembaar/inspecteerbaar, maar deze kan wel asbestverdacht zijn.
door tegels die heel zijn kan er geen staal worden genomen zonder destructieve actie

Basis voor advies	Beoordeling op basis van expertise, zonder een vaststelling door de asbestdeskundige.
-------------------	---

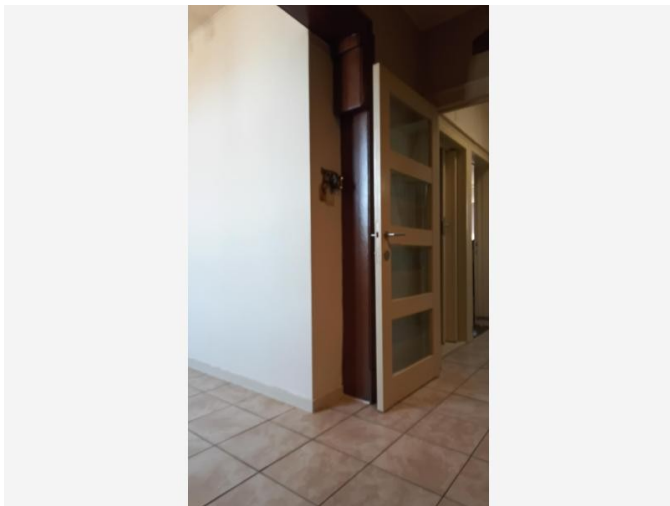
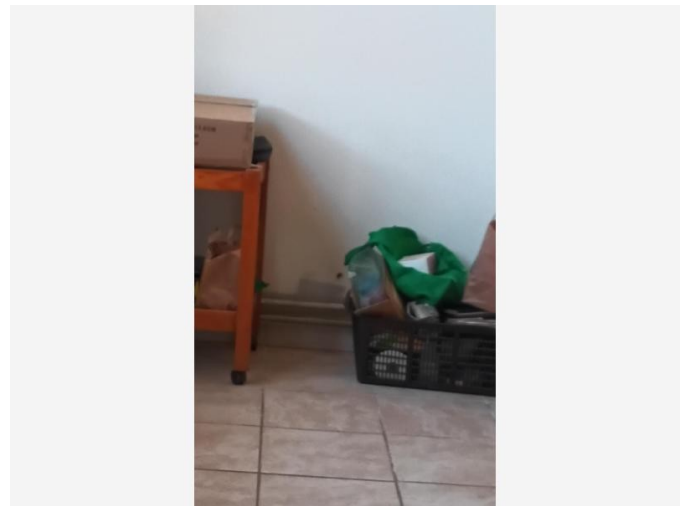
Fiche 7: pleister op de muren

Conclusie

Geen asbest

#	Type	Referentie	Resultaat
7.1	Mengmonster	pleister mur	Geen asbest
