Asbestinventarisatetest

Santvoortbeeklaan 2/303, 2100 Antwerpen

Attestnummer : 20260410-000181.000

Asbestveilig (maar mogelijk niet asbestvrij)

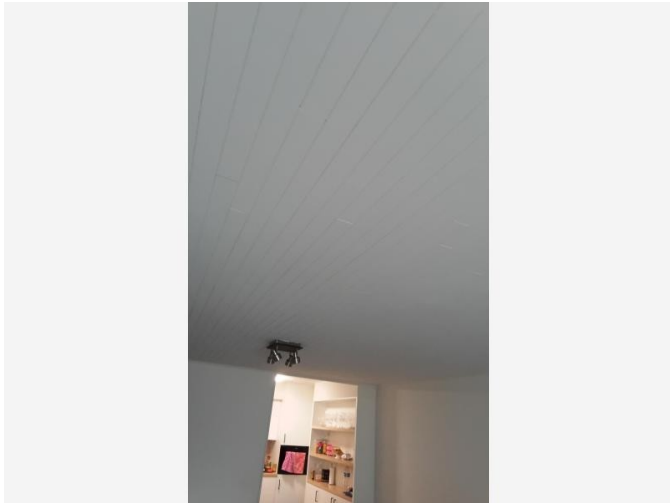
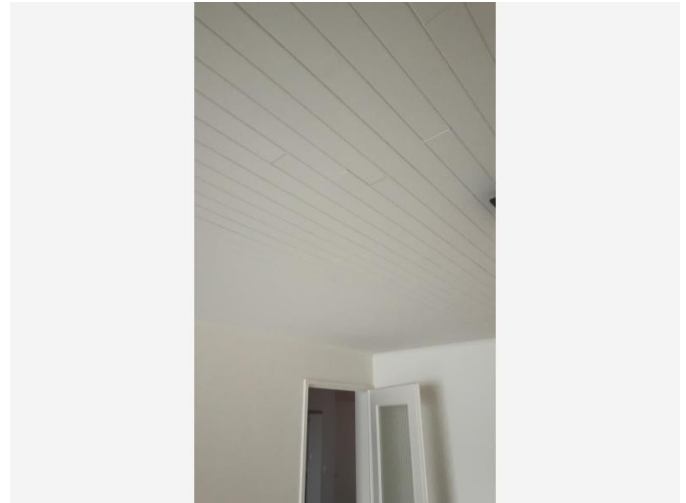
De asbestdeskundige beoordeelt het materiaal als niet-asbestverdacht.

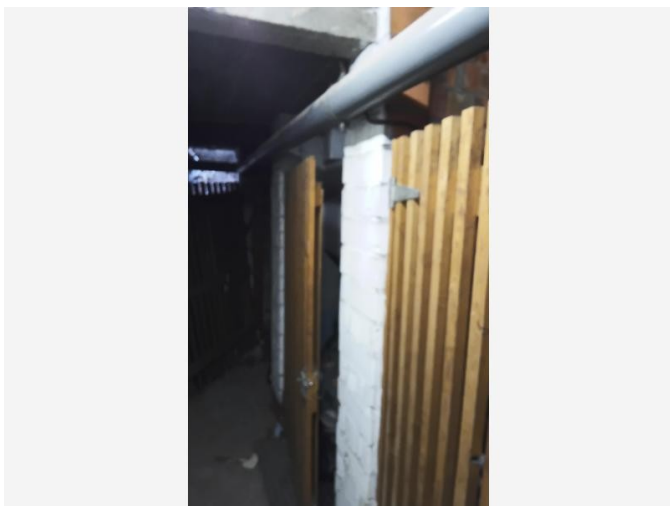
Basis voor advies	De asbestdeskundige beoordeelt het materiaal als niet-asbestverdacht.
--------------------------	---

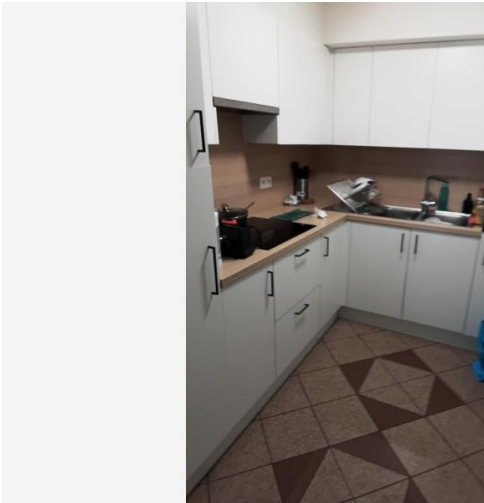
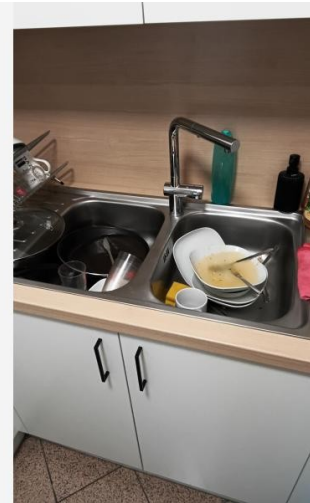
moderne keuken van na 2001 en dus vrij van asbest verdachte antitreunsticker onder de spoelbak .

Basis voor advies	De asbestdeskundige beoordeelt het materiaal als niet-asbestverdacht.
-------------------	---

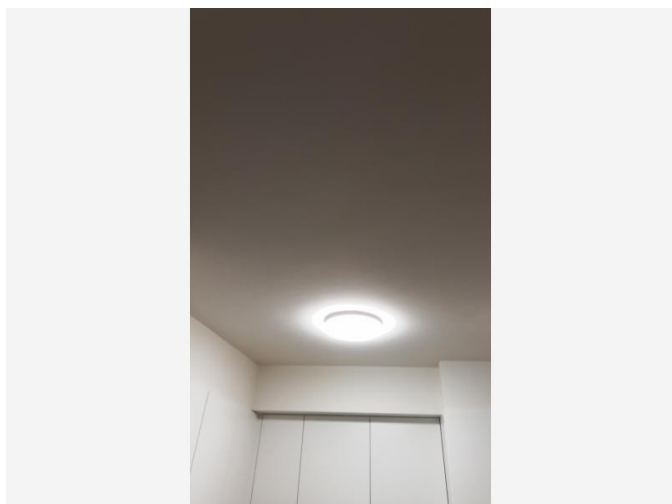
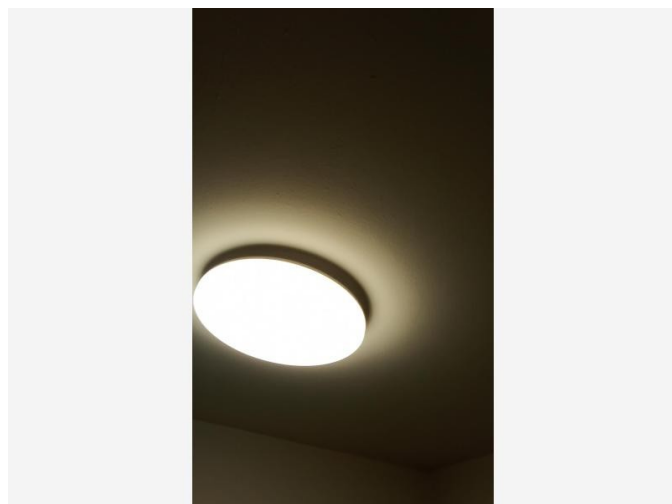
Fiche 9: pleister op de plafonds keuken slaapk en badkamer

Geen asbest

#	Type	Referentie	Resultaat
9.1	Mengmonster	pleister plaf	Geen asbest

Beschrijving	pleister op de plafonds keuken slaapk en badkamer
Omgeving	Binnen
Primaire drager	Plafond
Bindmiddel van materiaal	Gips - kalk
Gebondenheid op basis van bindmiddel	Niet-hechtgebonden
Hoeveelheid (oppervlakte - dikte - aantal)	• 120,00 m ² - 1,00 cm - 1 stuk
Totaal volume	1,20 m ³
Identificatiemethode	Een monstername door de asbestdeskundige met laboanalyse door een asbestlabo.
Destructieve handeling voor identificatie	Nee
Opmerking	<p>Deze oppervlakte is een berekeneerde schatting , Er worden geen rechten verleend aan deze oppervlakten. De dikte is een schatting die voorkomt uit de monsterplaatsen en is daarom niet altijd representatief.</p> <p>staalname in</p> <p>Natteruimte : badkamer/ keuken</p> <p>droge ruimte : berging / leefruimte/ slaapkamer</p> <p>trappenhuis : staal genomen / Niet van toepassing</p> <p>stookplaats : staal genomen / Niet van toepassing</p>

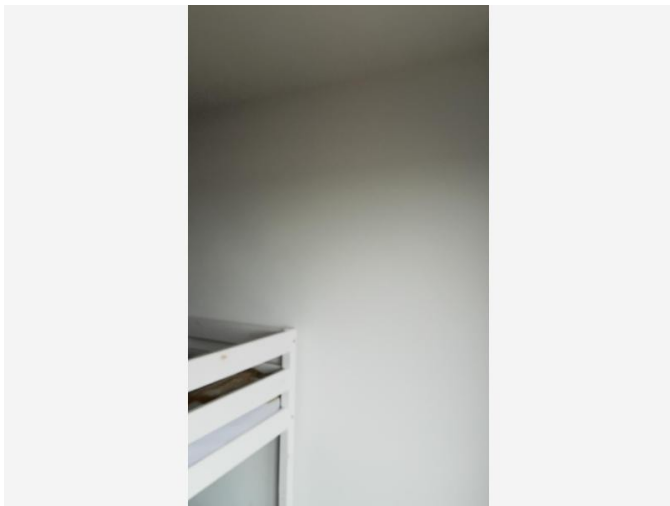
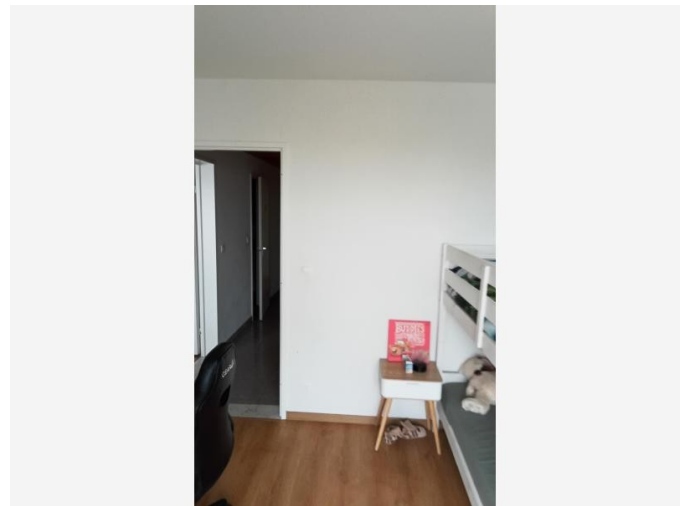
Fiche 10: pleister op de muren

Geen asbest

#	Type	Referentie	Resultaat
10.1	Mengmonster	pleister mur	Geen asbest

Beschrijving	pleister op de muren
Omgeving	Binnen
Primaire drager	Binnenwand
Bindmiddel van materiaal	Gips - kalk
Gebondenheid op basis van bindmiddel	Niet-hechtgebonden
Hoeveelheid (oppervlakte - dikte - aantal)	• 320,00 m ² - 1,00 cm - 1 stuk
Totaal volume	3,20 m ³
Identificatiemethode	Een monstername door de asbestdeskundige met laboanalyse door een asbestlabo.
Destructieve handeling voor identificatie	Nee
Opmerking	<p>Deze oppervlakte is een berekende schatting , Er worden geen rechten verleend aan deze oppervlakten. De dikte is een schatting die voorkomt uit de monsterplaatsen en is daarom niet altijd representatief.</p> <p>staalname in</p> <p>Natteruimte : badkamer/ keuken navy valse wanden en tegels</p> <p>droge ruimte : berging / leefruimte/ slaapkamer</p> <p>trappenhuis : staal genomen / Niet van toepassing</p> <p>stookplaats : staal genomen / Niet van toepassing</p>

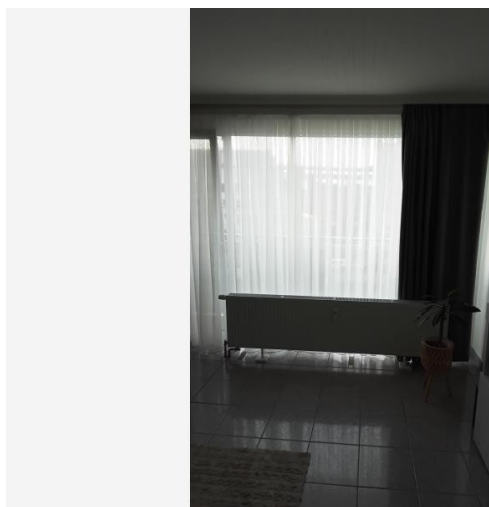
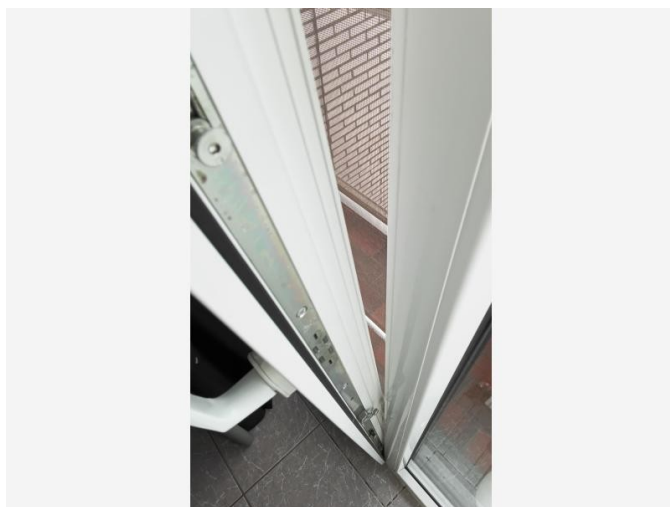
Beschrijving	Notitie	Terug te vinden op plannen
Fiche 11: ramen met soepele kit	Ramen zijn van een recent bouwjaar. kit is soepel en/of met rubbers	Plan 1.1: appartement
