Asbestinventarisatetest

Aardbruggenstraat 27, 3570 Alken

Attestnummer : 20260623-000055.000

Uitgegeven op : 23.06.2026

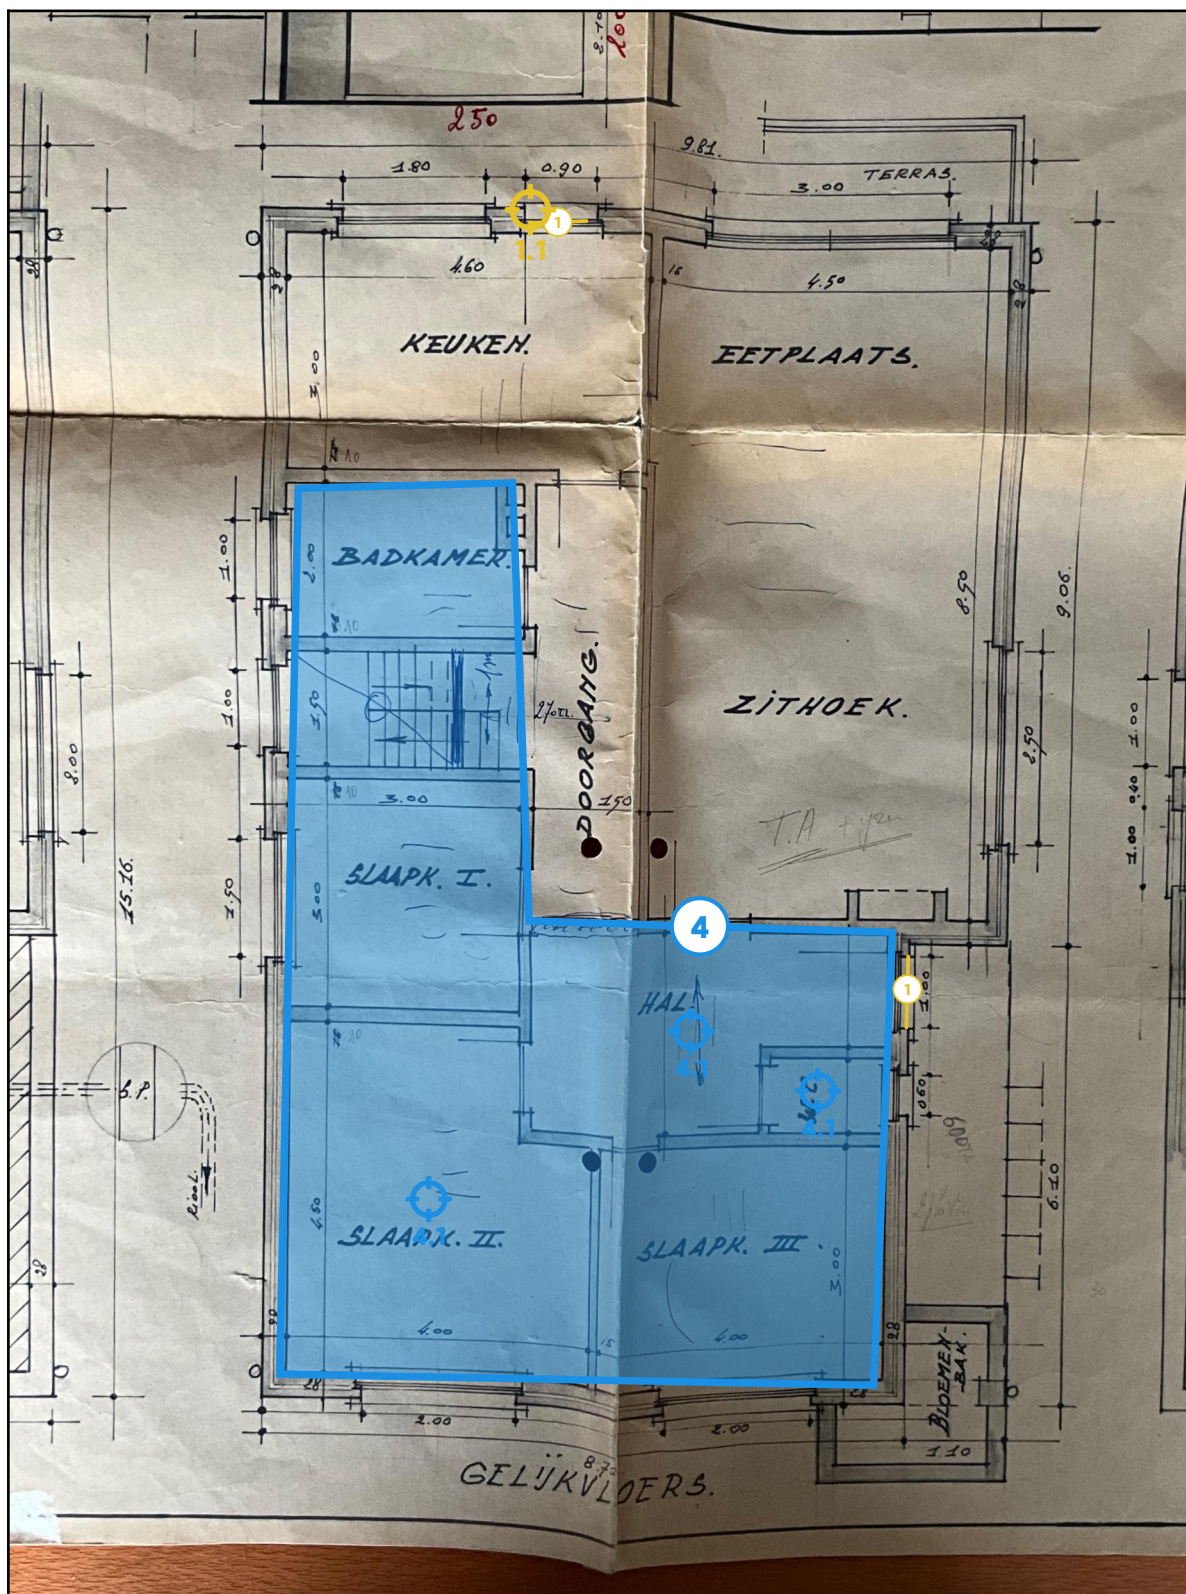
Plan 1.2: nvo

1. Glasal plaat onder deuren	Asbestmateriaal	Zorgvuldig beheren
1.1 Code: St03	Puntmonster	-
4. Pleisterwerk plafonds	Geen asbest	-
4.1 Code: St02	Mengmonster	-

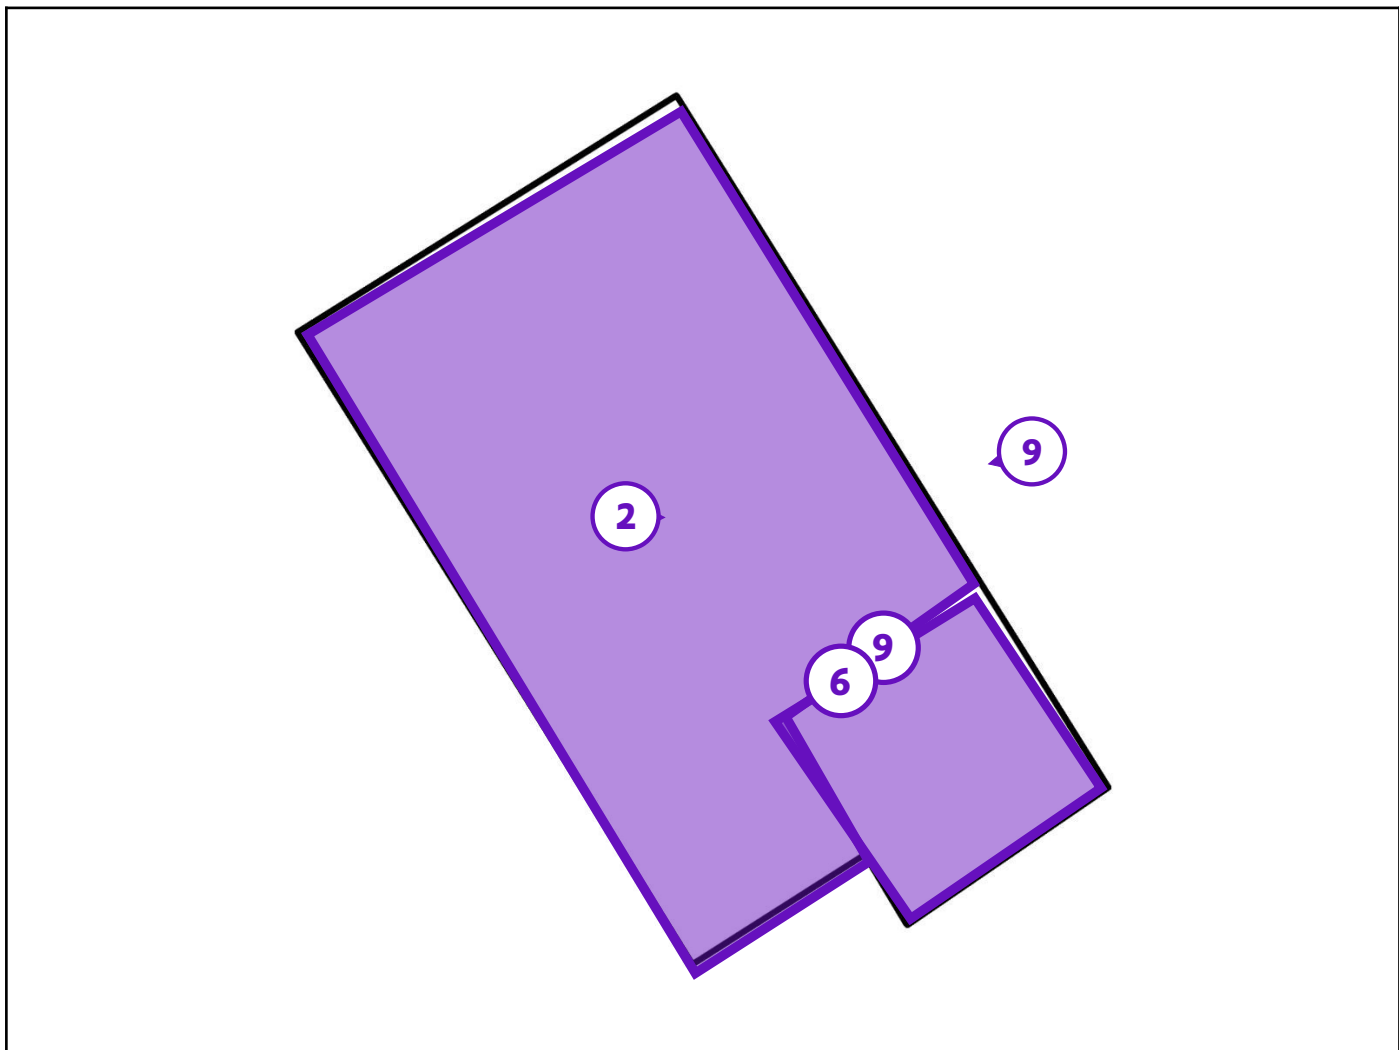
Plan 1.7: dakenplan

Beschrijving	Type	Actie
2. Schoorsteen rookgaskanaal	Beperking	-
6. Plat dak vernieuwd	Overige ruimte of materiaal	-
9. Onderdak van de woning is uit doek	Overige ruimte of materiaal	-

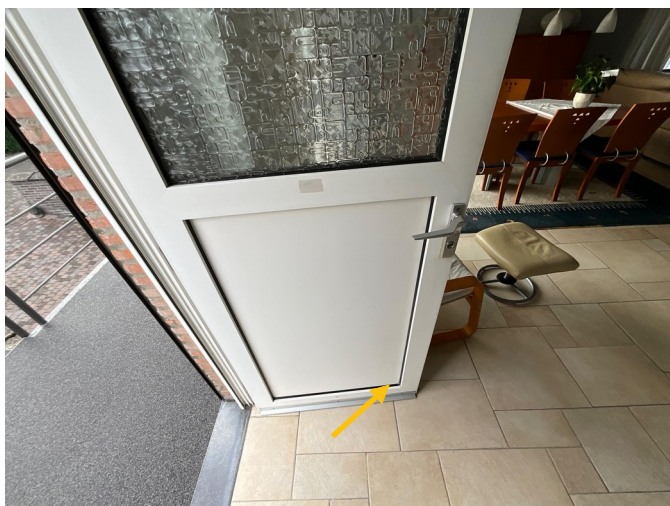
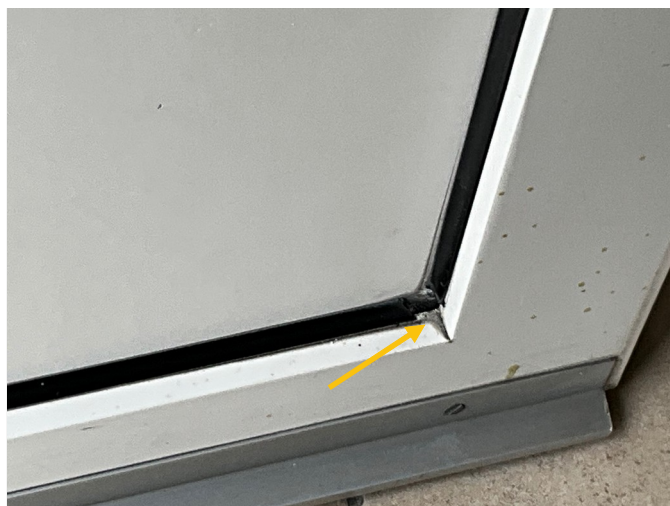
Eindbeoordeling materiaalrisico	Zeer laag materiaalrisico en/of zeer lage kans op vezelvrijgave
---------------------------------	---

Gebondenheid	Categorie 1: hechtgebonden in oorsprong
Asbestsoort (vezeltype)	Alleen chrysotiel aanwezig
Asbestconcentratie	Laag (< 50%)
Afschermingsgraad van het gehele materiaal	Geheel of deels vrij aan de binnenlucht, maar geen contact met binnenluchtstromen
Toestand van het materiaal	Onbeschadigd, niet verweerd

#	Type	Referentie	Resultaat
1.1	Puntmonster	St03	Chrysotiel

Beschrijving	Glasal plaat onder deuren
Omgeving	Grenst aan binnen- en buitenlucht
Primaire drager	Wandopening verticaal (raam, deur, ...)
Asbestmateriaal	Plaat, paneel, tablet - Geëmailleerd, type Glasal
Bindmiddel van asbestmateriaal	Cement
Gebondenheid op basis van bindmiddel	Hecht
Hoeveelheid (oppervlakte - dikte - aantal)	<ul style="list-style-type: none">• 0,30 m² - 0,50 cm - 1 stuk• 0,80 m² - 0,50 cm - 1 stuk
Totaal volume	0,006 m ³
Eenvoudig bereikbaar	Ja
Bevestigingswijze	<ul style="list-style-type: none">• Geklemd
Identificatiemethode	Een monstername door de asbestdeskundige met laboanalyse door een asbestlabo.
Destructieve handeling voor identificatie	Nee

Het asbestmateriaal valt onder de mijlpaal van 2040.

Zorgvuldig beheren

- Zorg voor een veilig beheer. Vermijd het beschadigen van het asbestmateriaal. Controleer de toestand jaarlijks op wijzigingen.

- Eenvoudige handelingen: mag via doe-het-zelf of door werknemer(s) met opleidingsattest eenvoudige handelingen
Indien er toch gekozen wordt voor verwijdering kan dit zelf gedaan worden.

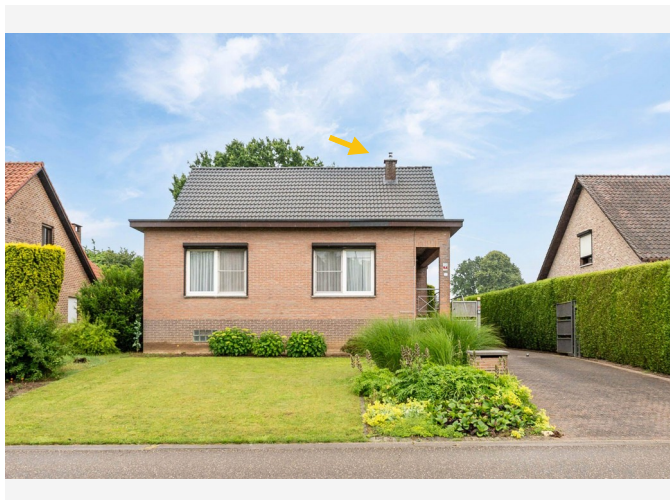
Tijdelijke beperking

Reden: Het te onderzoeken materiaal situeert zich hoger dan 3,50 m te rekenen vanaf een veilige ondergrond

Uitleg van de asbestdeskundige: Het rookgaskanaal is niet beoordeeld. Aan de binnenzijde is de kachel aangesloten. Aan de buitenzijde is het hoger dan 3,5 meter om de schoorsteen te inspecteren. Het is niet zichtbaar of er een asbestverdacht rookgaskanaal aanwezig is in de schoorsteen. Conform ons inspectieprotocol mogen wij een beperking inroepen voor hoogtes hoger dan 3,5 m. Indien men dit wil laten onderzoeken, dient er een nieuwe afspraak gemaakt te worden en moet er een hoogtewerker voorzien worden, evenals iemand die bevoegd is om deze te bedienen en eventueel een techniek die de al dan niet aanwezige schouwhoed kan afnemen en weer terugplaatsen.

(Asbest)materiaal	Rookgaskanaal
Karakterisatie	Asbest (verdacht)
Primaire drager	HVAC infrastructuur en uitrusting

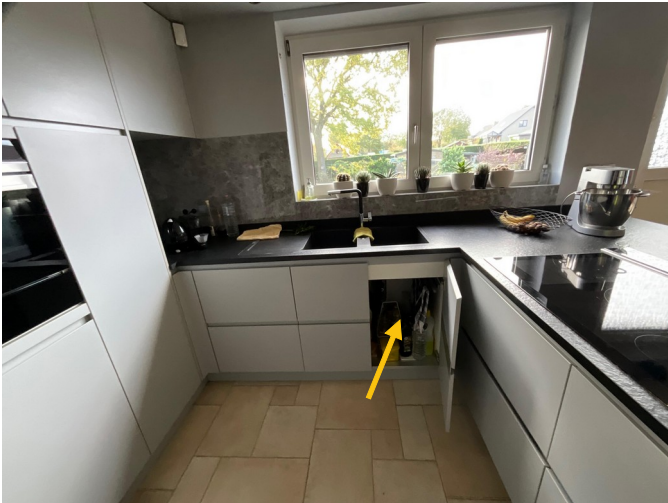
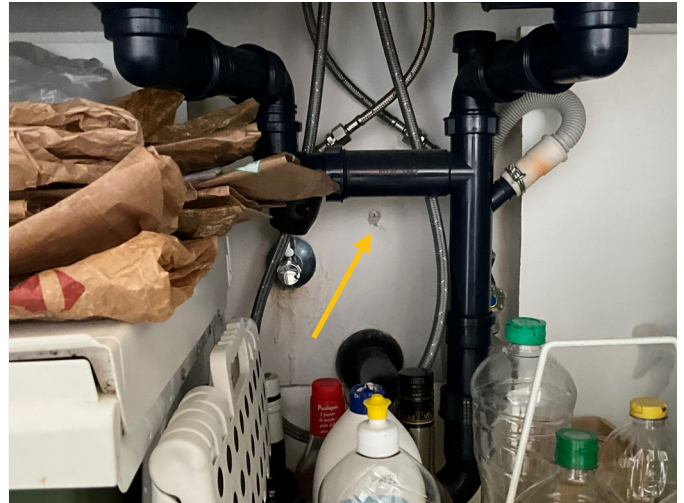
Fiche 3: Pleisterwerk muren

Geen asbest

#	Type	Referentie	Resultaat
3.1	Mengmonster	St01	Geen asbest

Beschrijving	Pleisterwerk muren
Omgeving	Binnen
Primaire drager	Binnenwand
Bindmiddel van materiaal	Gips - kalk
Gebondenheid op basis van bindmiddel	Niet-hechtgebonden
Hoeveelheid (oppervlakte - dikte - aantal)	• 337,00 m ² - 1,00 cm - 1 stuk
Totaal volume	3,37 m ³
Identificatiemethode	Een monstername door de asbestdeskundige met laboanalyse door een asbestlabo.
Destructieve handeling voor identificatie	Nee

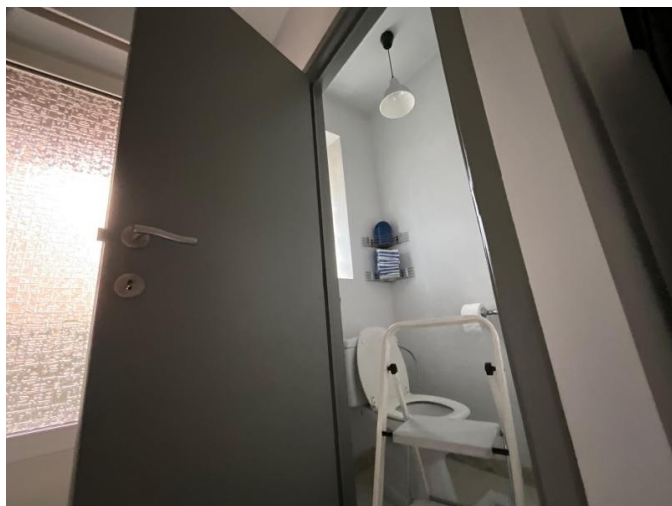
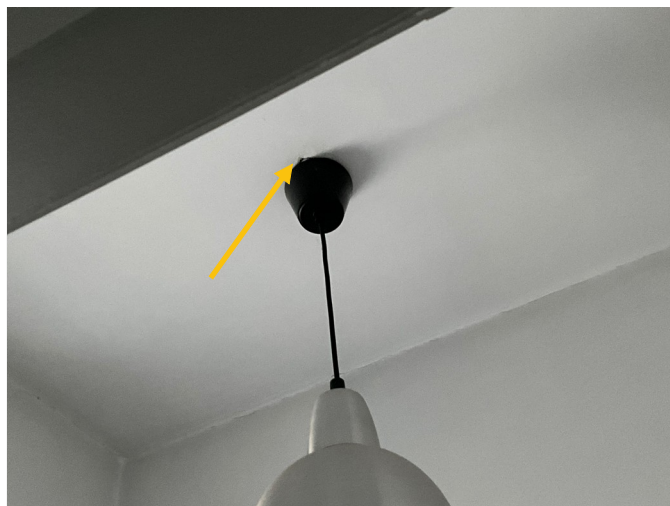
Fiche 4: Pleisterwerk plafonds

Geen asbest

#	Type	Referentie	Resultaat
4.1	Mengmonster	St02	Geen asbest

Beschrijving	Pleisterwerk plafonds
Omgeving	Binnen
Primaire drager	Plafond
Bindmiddel van materiaal	Gips - kalk
Gebondenheid op basis van bindmiddel	Niet-hechtgebonden
Hoeveelheid (oppervlakte - dikte - aantal)	• 135,00 m ² - 1,00 cm - 1 stuk
Totaal volume	1,35 m ³
Identificatiemethode	Een monsternamen door de asbestdeskundige met laboanalyse door een asbestlabo.
Destructieve handeling voor identificatie	Nee
