Asbestinventarisatetest

Eikenlaan 25, 2980 Zoersel

Attestnummer : 20260616-000357.000

Uitgegeven op : 16.06.2026

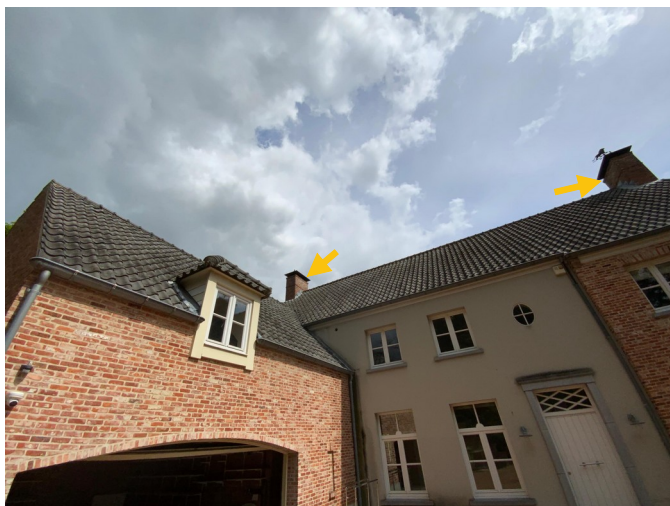
Situeringfoto

Tijdelijke beperking

Reden: Het te onderzoeken materiaal situeert zich hoger dan 3,50 m te rekenen vanaf een veilige ondergrond

Uitleg van de asbestdeskundige: De binnenkant van de schouw is niet waarneembaar. De schouw bevat binnenin mogelijk een asbestcement rookgaskanaal. Laat dit onderzoeken bij eventuele werken.

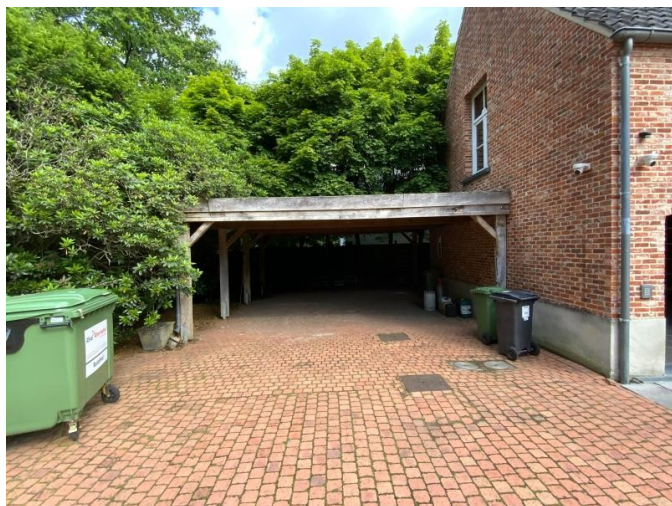
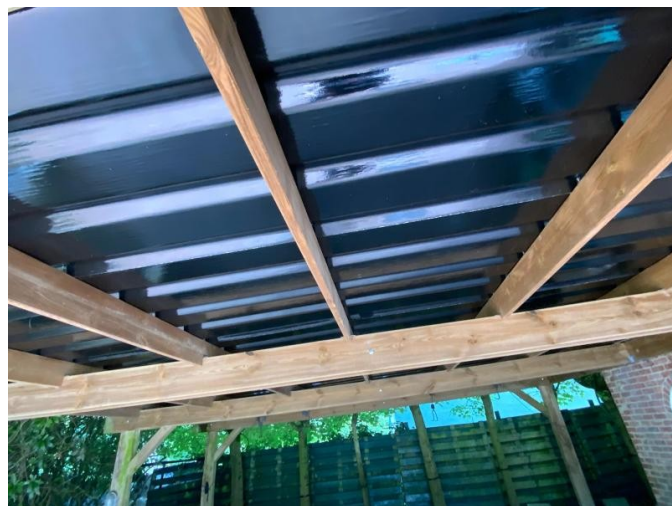
Informatie over een niet-asbestverdacht materiaal

Geen asbest verdachte materiaal aangetroffen

Basis voor advies	De asbestdeskundige beoordeelt het materiaal als niet-asbestverdacht.
--------------------------	---

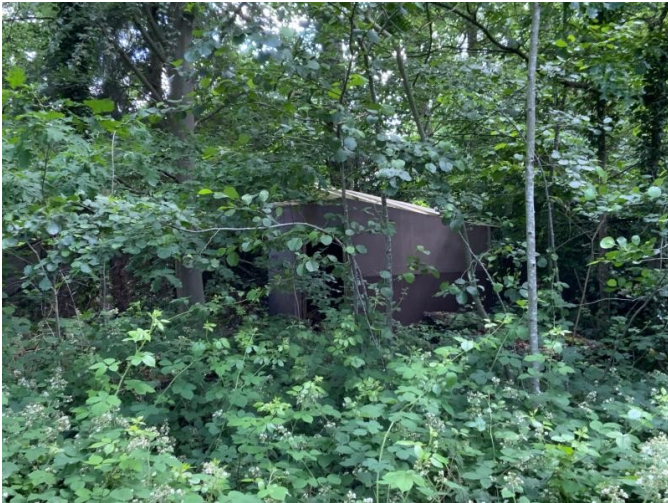
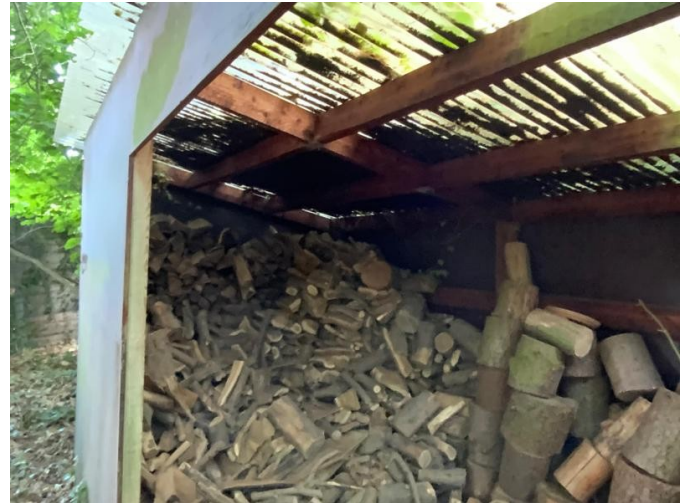
Informatie over een niet-asbestverdacht materiaal

Geen asbest verdachte materialen aangetroffen

Basis voor advies	De asbestdeskundige beoordeelt het materiaal als niet-asbestverdacht.
--------------------------	---

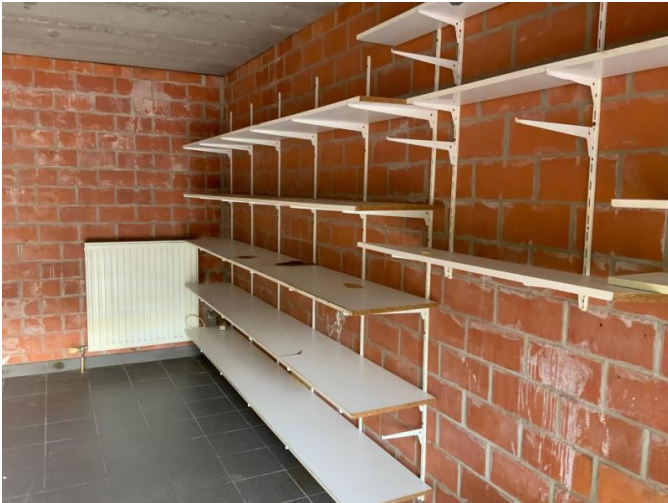
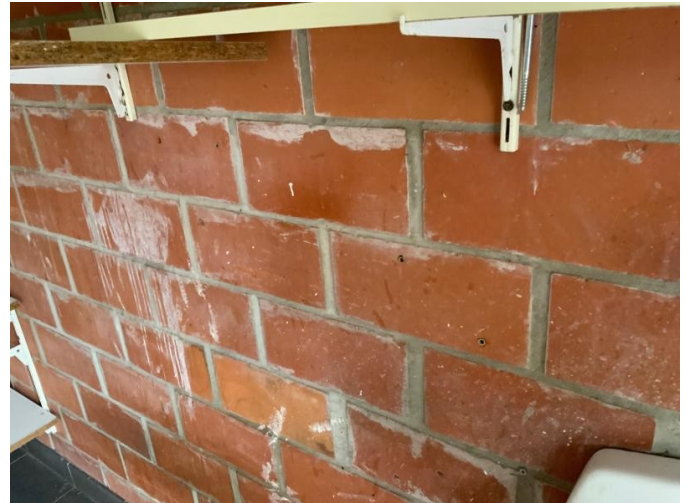
Informatie over een niet-asbestverdacht materiaal

Overige binnenwanden zijn uitgevoerd met metselwerk of wandtegels

De asbestdeskundige beoordeelt het materiaal als niet-asbestverdacht.

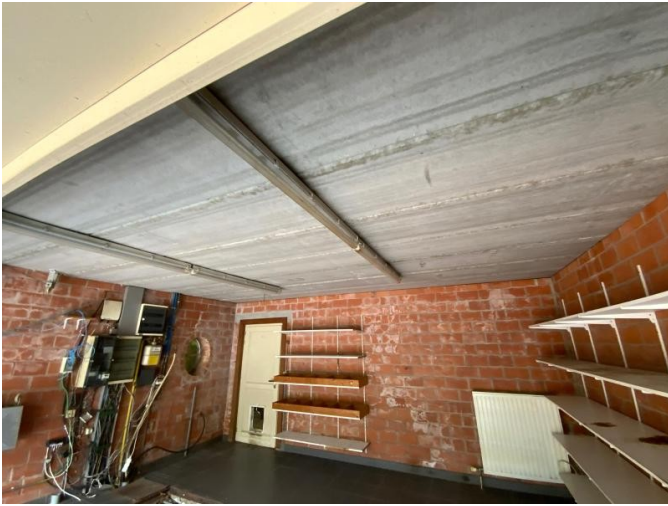
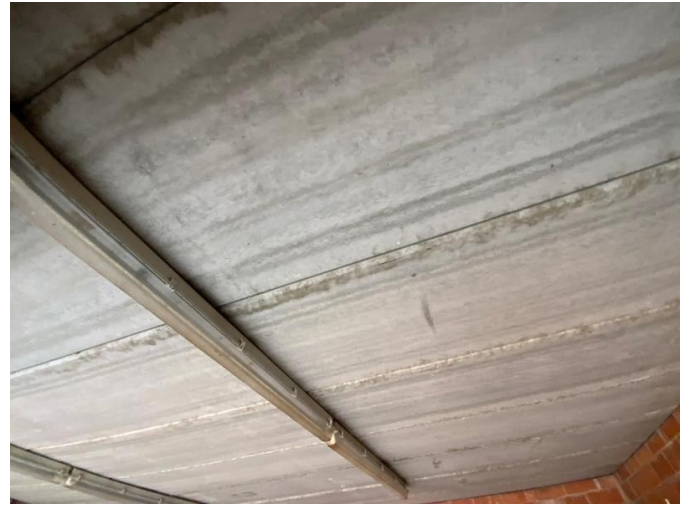
Informatie over een niet-asbestverdacht materiaal

Overige plafonds zijn uitgevoerd in beton of met gipskartonplaten

De asbestdeskundige beoordeelt het materiaal als niet-asbestverdacht.

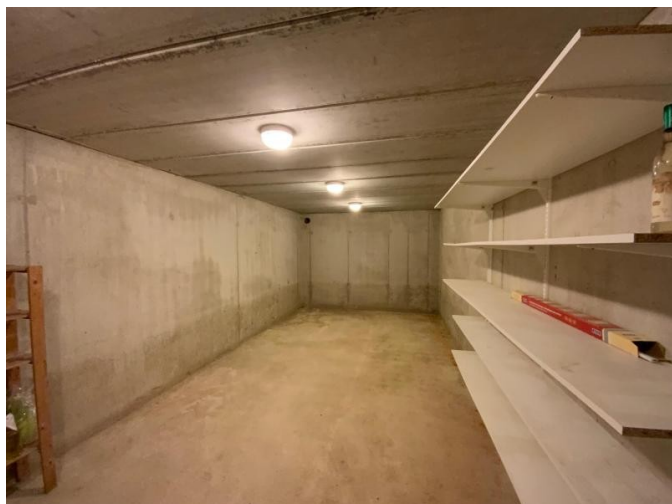
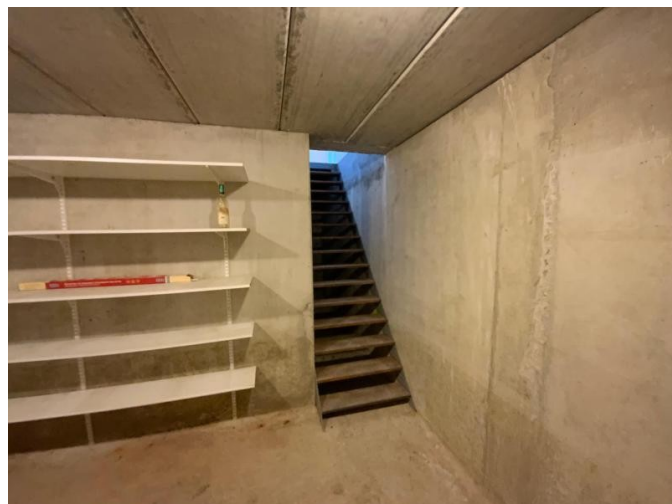
Informatie over een niet-asbestverdacht materiaal

Geen asbest verdachte materialen aangetroffen

Basis voor advies	De asbestdeskundige beoordeelt het materiaal als niet-asbestverdacht.
-------------------	---

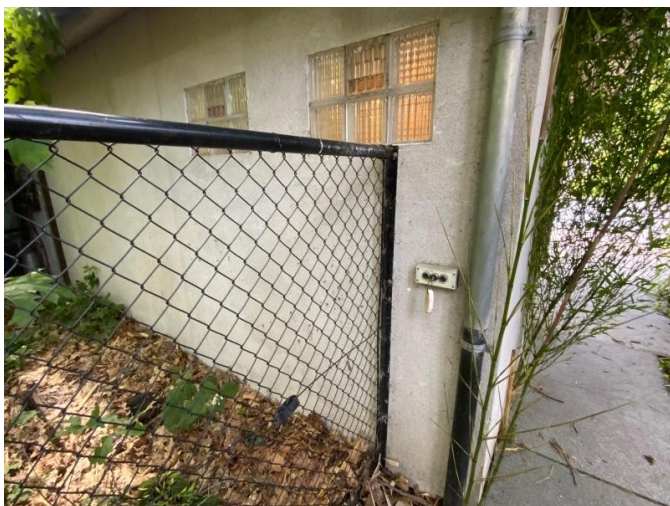
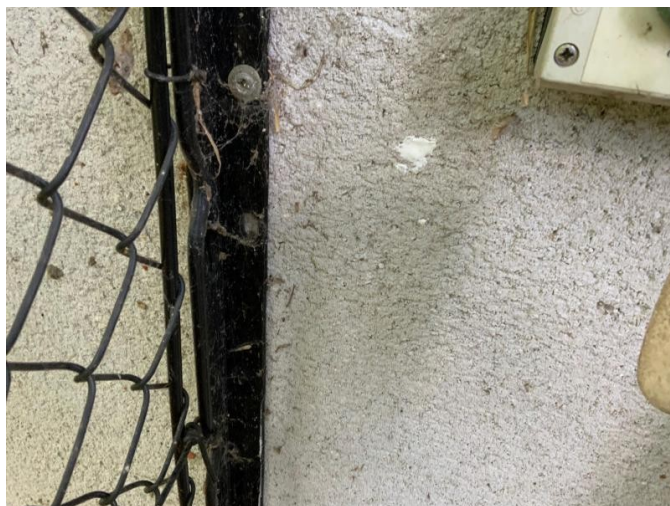
Fiche 7: Crepi gevels

Geen asbest

#	Type	Referentie	Resultaat
7.1	Mengmonster	ID5	Geen asbest

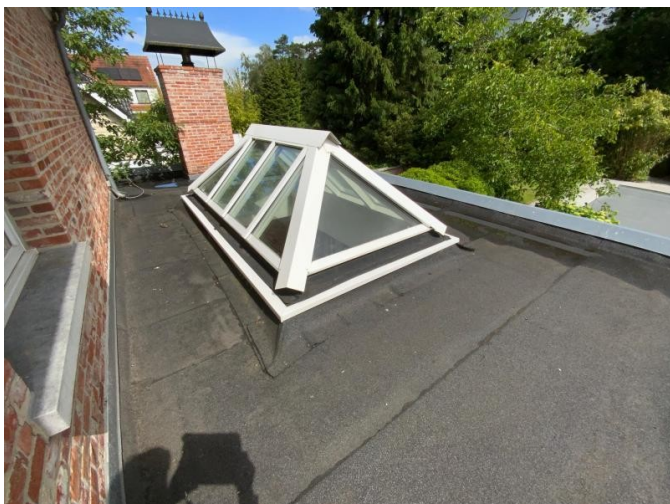
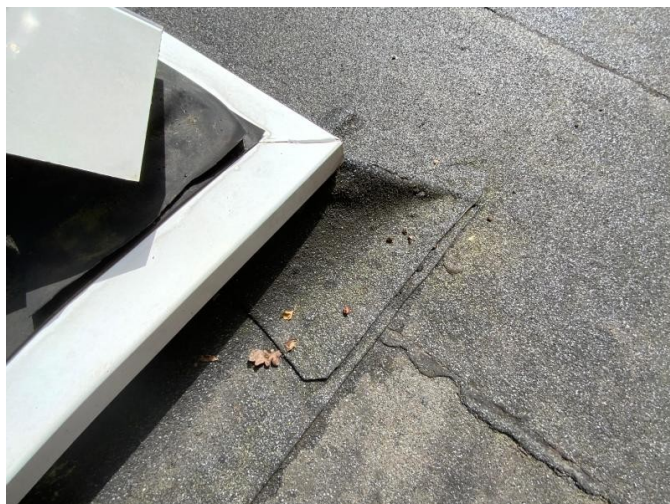
Fiche 8: Roofing platdak

Geen asbest

#	Type	Referentie	Resultaat
8.1	Puntmonster	ID3	Geen asbest

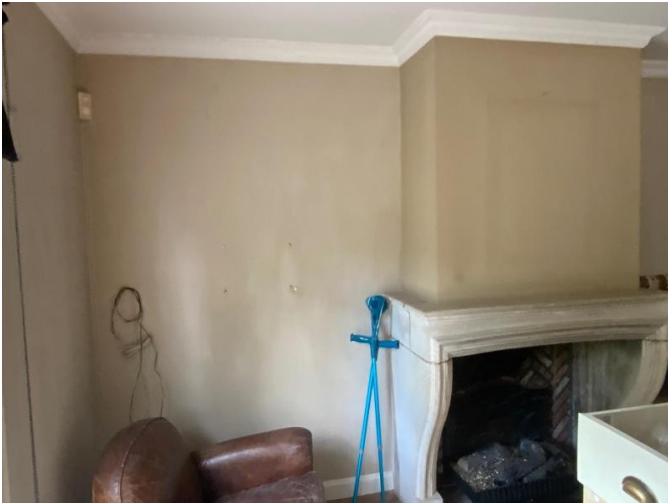
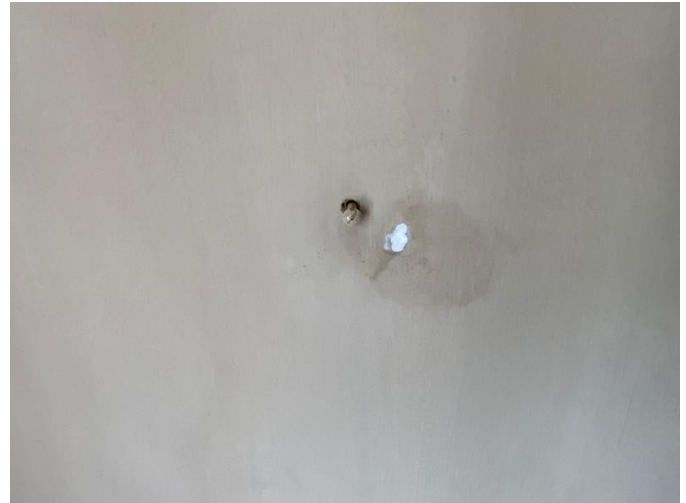
Fiche 9: Pleisterwerk wanden

Geen asbest

#	Type	Referentie	Resultaat
9.1	Mengmonster	ID1	Geen asbest

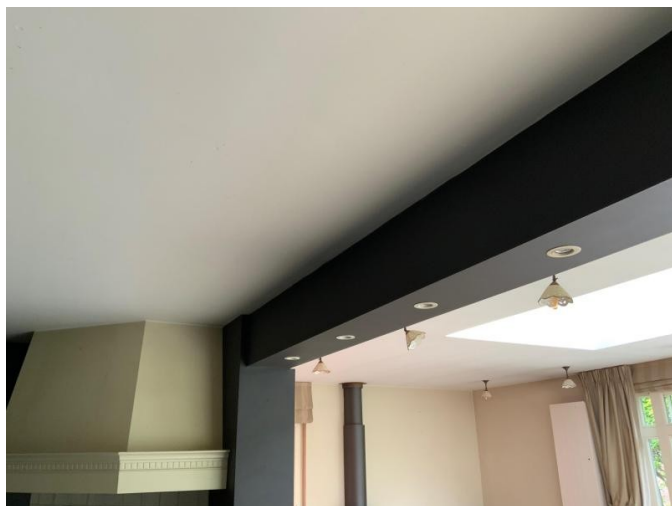
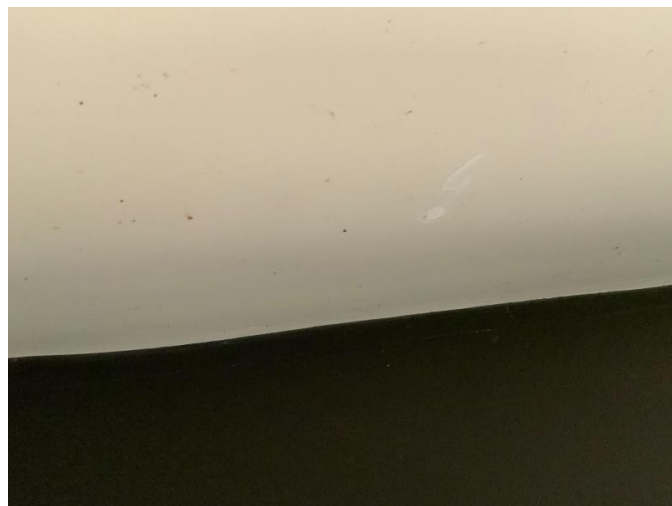
Fiche 10: Pleisterwerk plafonds

Geen asbest

#	Type	Referentie	Resultaat
10.1	Mengmonster	ID2	Geen asbest

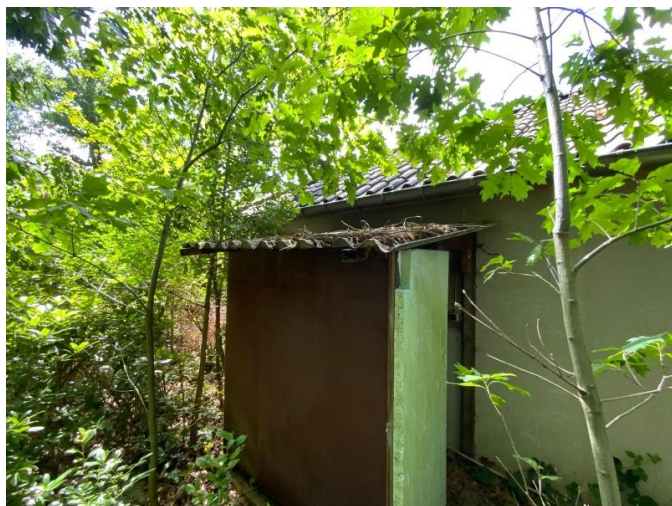
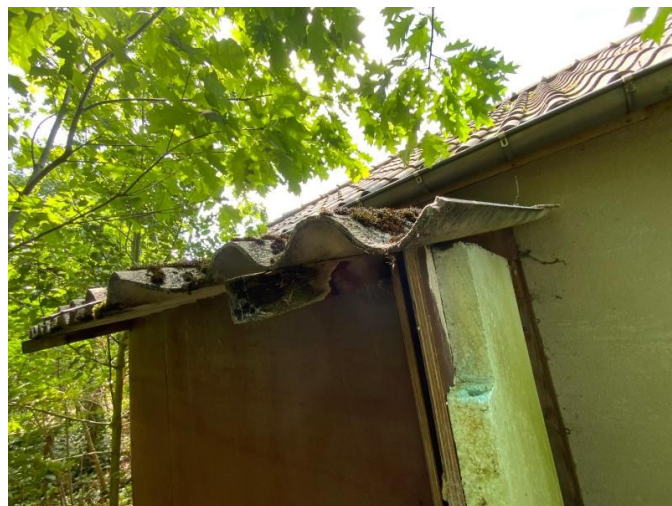
Fiche 11: Dak bestaande uit golfplaten

Geen asbest

#	Type	Referentie	Resultaat
11.1	Puntmonster	ID6	Geen asbest

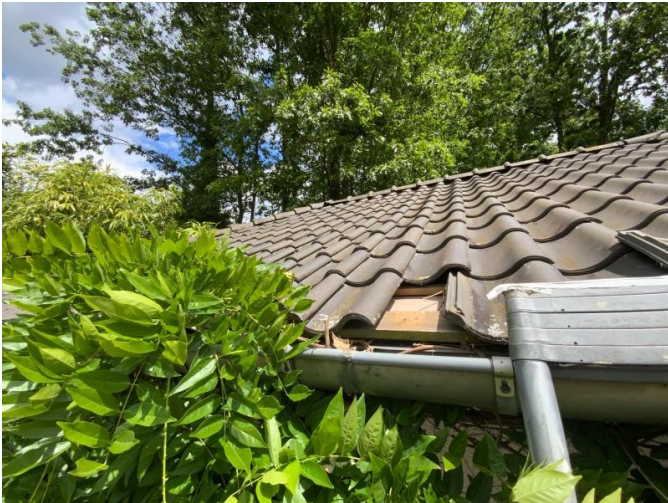
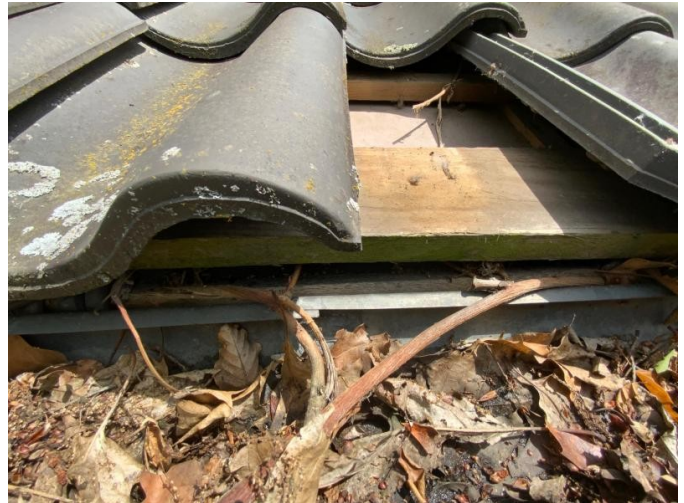
Fiche 12: Onderdak type Menuiserie

Geen asbest

#	Type	Referentie	Resultaat
12.1	Puntmonster	ID8	Geen asbest

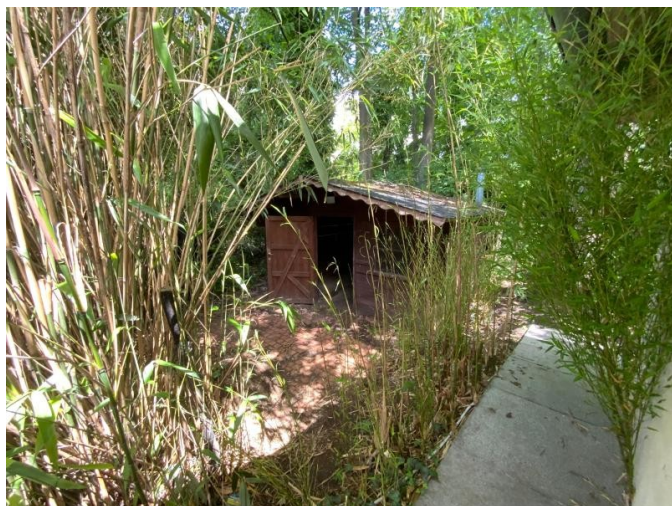
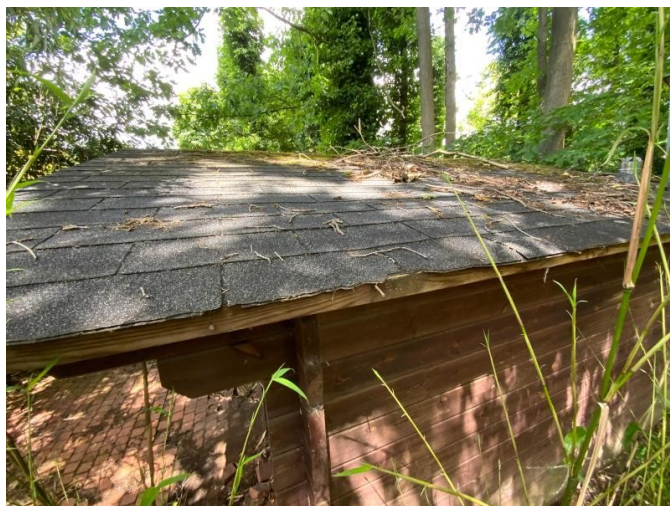
Fiche 13: Roofing tuinhuis

Geen asbest

#	Type	Referentie	Resultaat
13.1	Puntmonster	ID7	Geen asbest

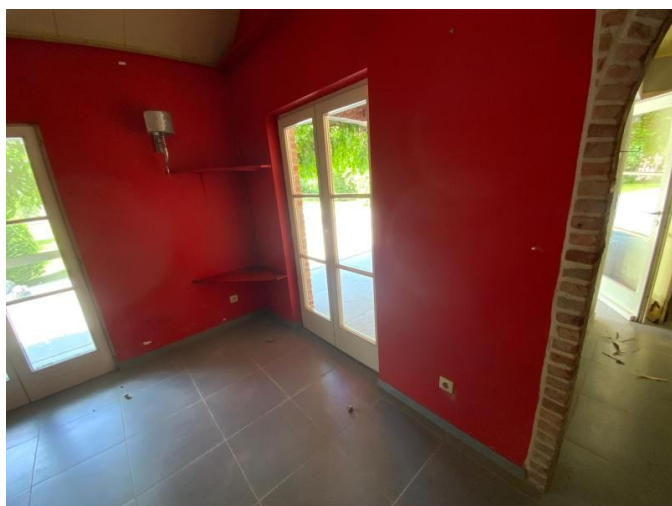
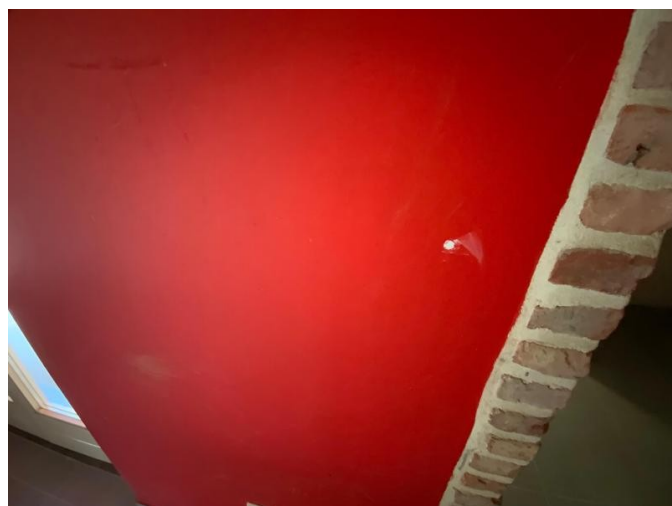
Geen asbest

#	Type	Referentie	Resultaat
14.1	Mengmonster	ID4	Geen asbest

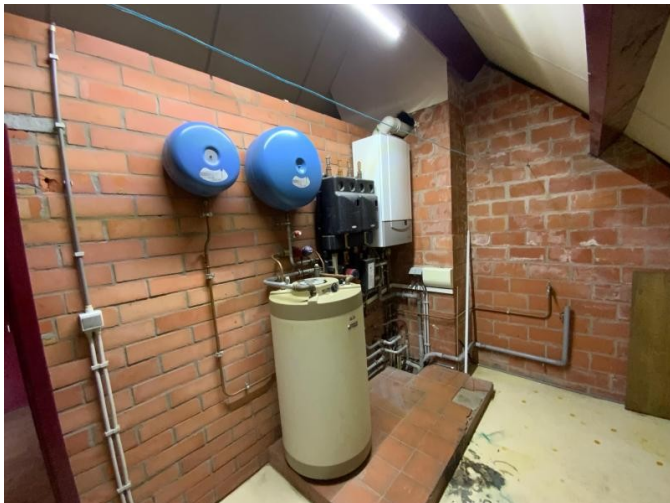
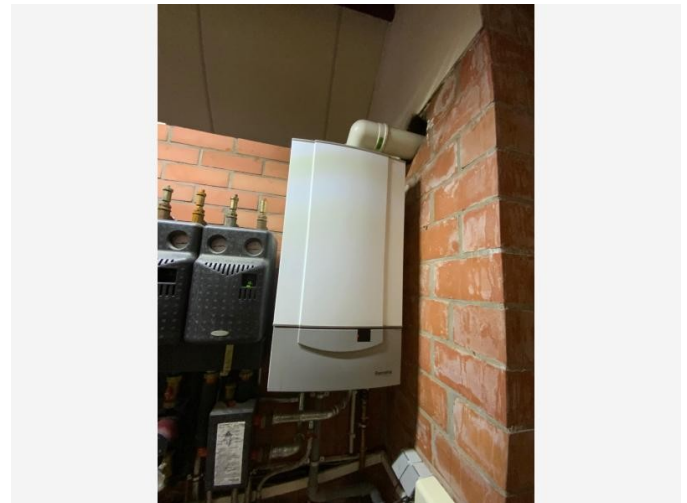
Beschrijving	Notitie	Terug te vinden op plannen
Fiche 15: CV-ketel (niet verdacht)	De CV-ketel (dichtingen, isolerend materiaal) is niet asbestverdacht. Incl. Warmwater doorstroom Poolhouse	Plan 1.5: Zolderverdieping Plan 3.1: Poolhouse
Fiche 16: Mastiek (niet aanwezig)	Er is geen asbestverdachte mastiek aanwezig.	Plan 1.1: Grondplan glv Plan 1.3: Grondplan 1v
Fiche 17: Dakbedekking bestaande uit pannen (niet verdacht)	De dakbedekking is niet-asbestverdacht.	Plan 1.8: Dakplan Plan 3.3: Dakplan
Fiche 18: Geen asbestverdacht onderdak aangetroffen	Na het optillen van een pan werd geen asbestverdacht onderdak aangetroffen. Dit betekent niet dat er geen onderdak aanwezig kan zijn op plaatsen die niet gecontroleerd werden. Bij werken, laat een eventueel aangetroffen onderdak controleren op aanwezigheid van asbest.	Plan 1.7: Dakplan
