Asbestinventarisatetest

Kerkstraat 106/4, 2640 Mortsel

Attestnummer : **20260615-000470.000**

Zone 1: appartement v1 R

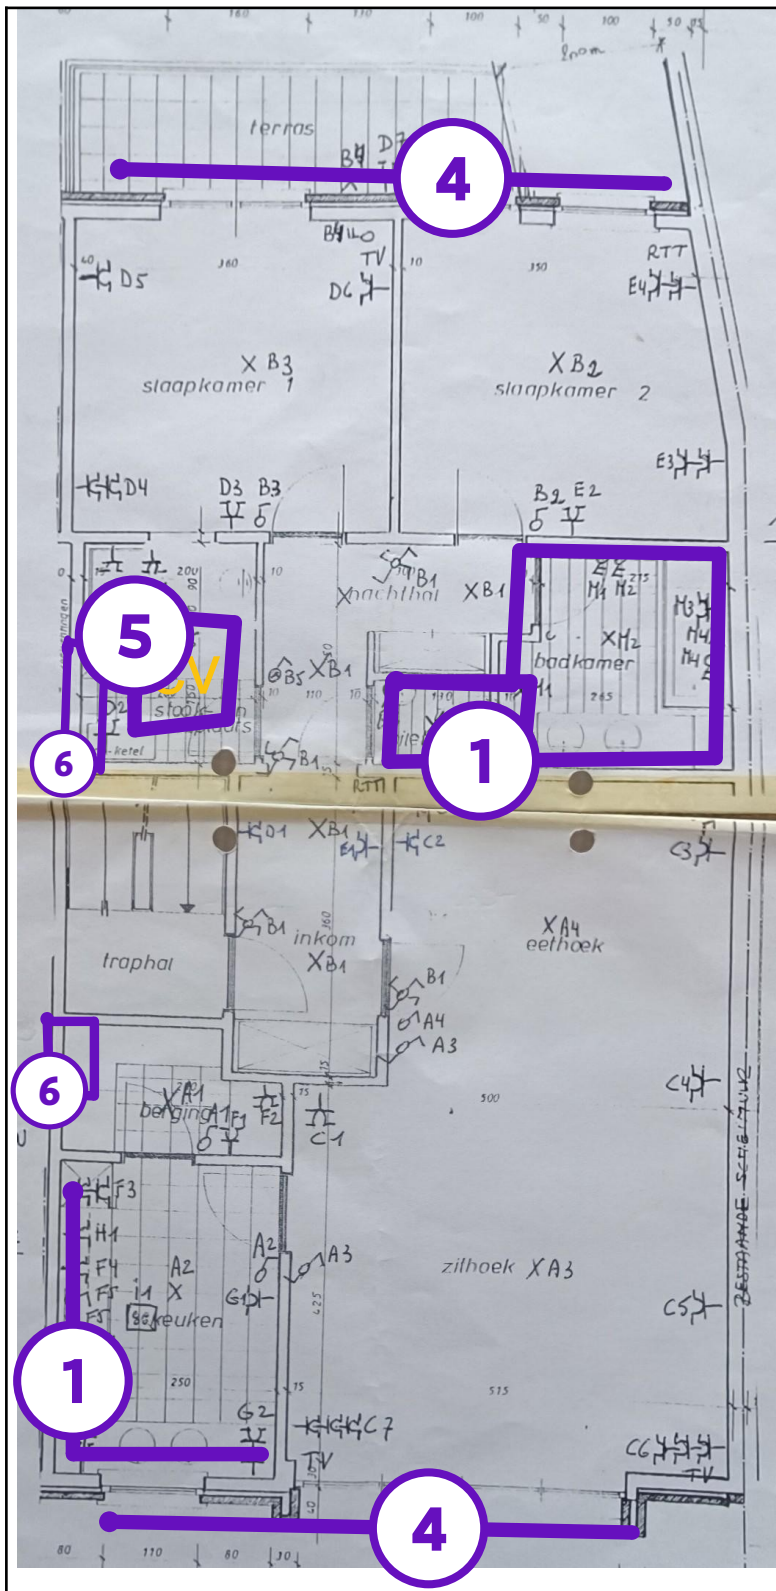
Plan 1.1: plan appartement

1. Tegelijk niet zichtbaar.	Advies	-
4. Kit niet verdacht (visueel vastgesteld)	Overige ruimte of materiaal	-
5. CV Ketel/boiler	Overige ruimte of materiaal	-
6. schouw/rookkanaal..	Overige ruimte of materiaal	-

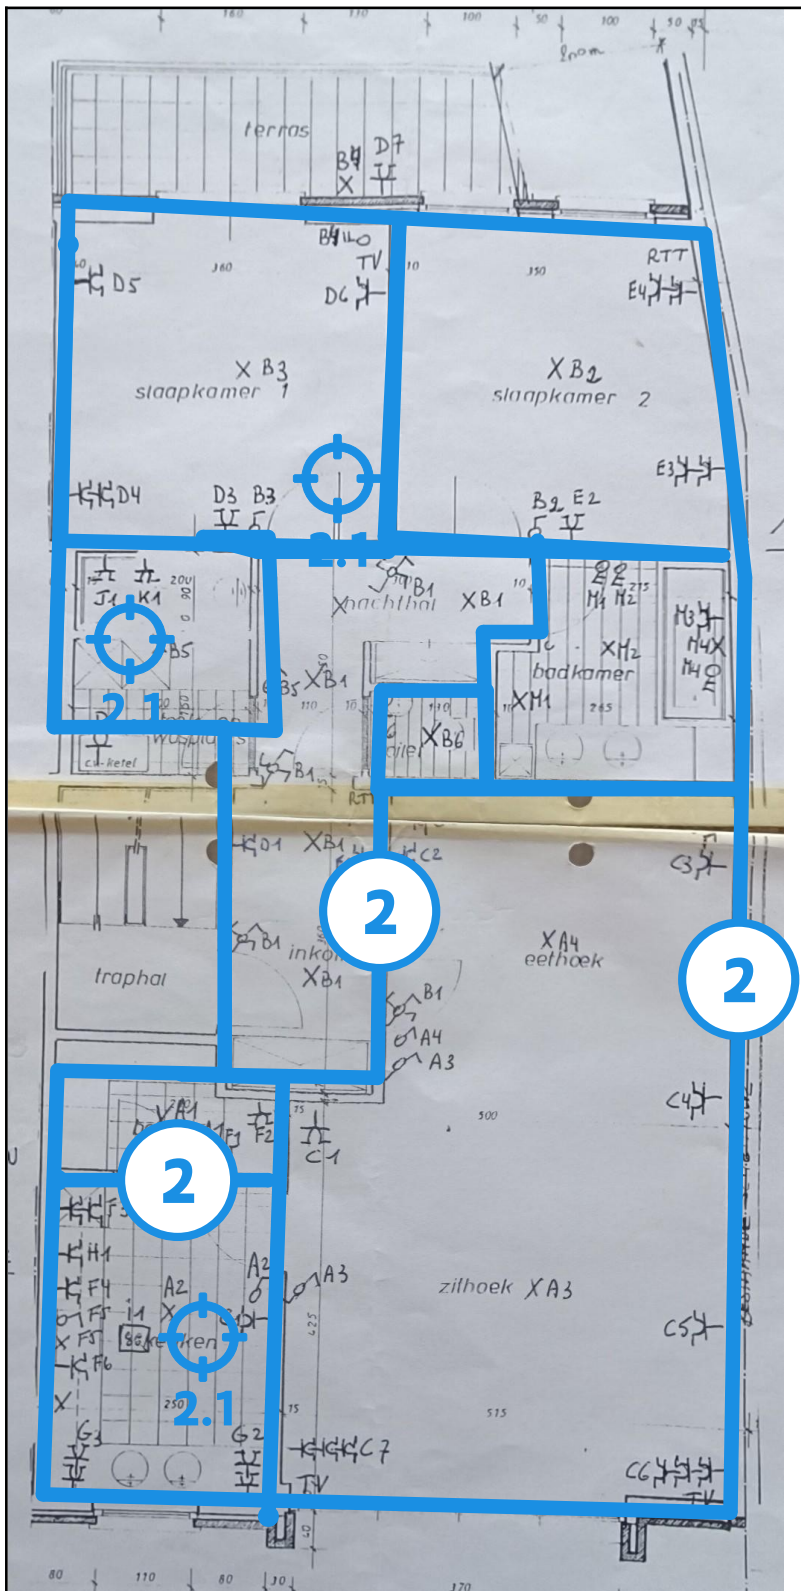
Plan 1.2: plan appartement

2. Muurpleister	Geen asbest	-
2.1 Code: muur	Mengmonster	-

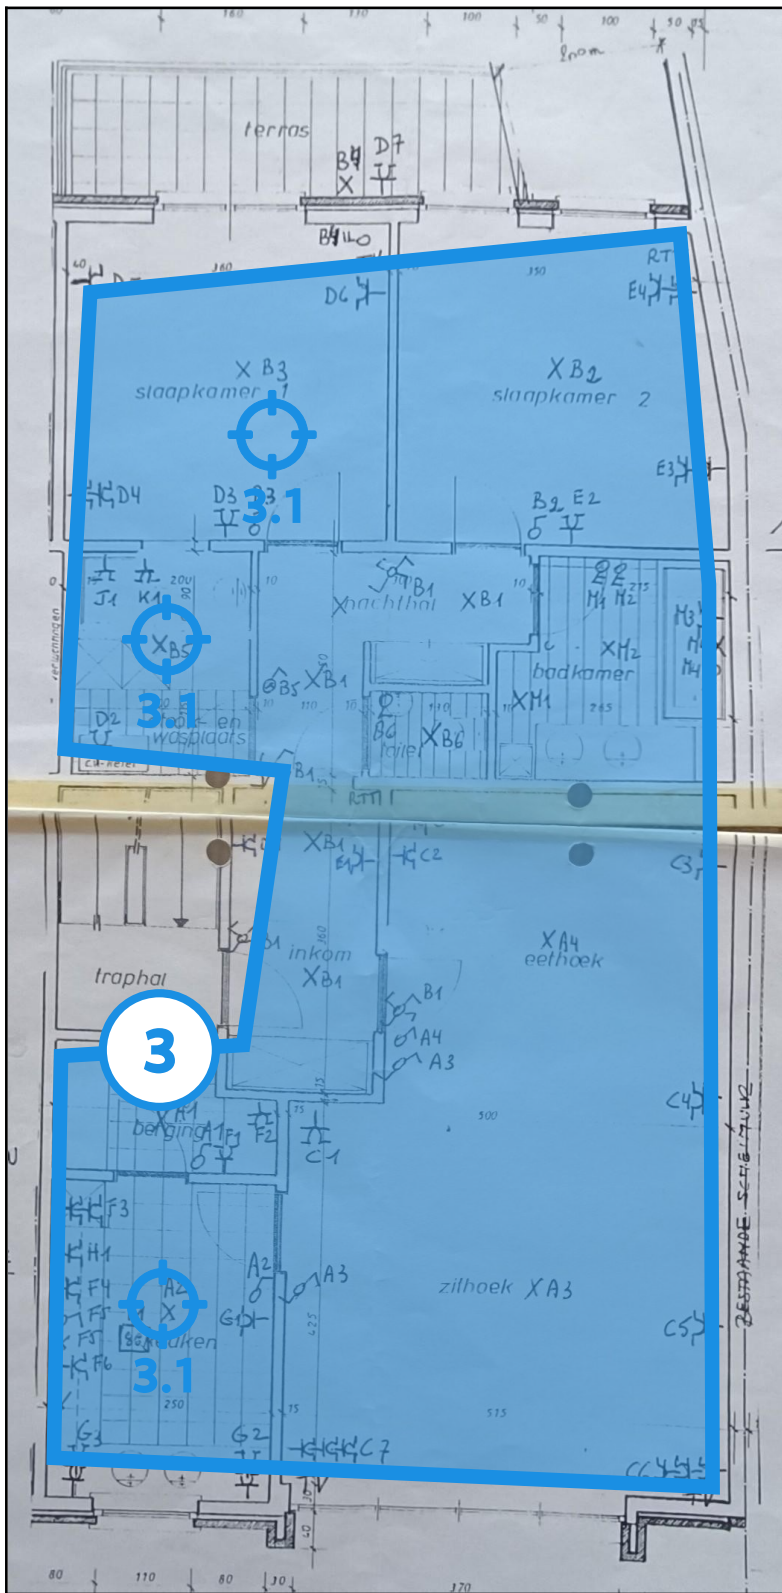
Plan 1.3: plan appartement

3. Plafondpleister	Geen asbest	-
3.1 Code: plafond	Mengmonster	-

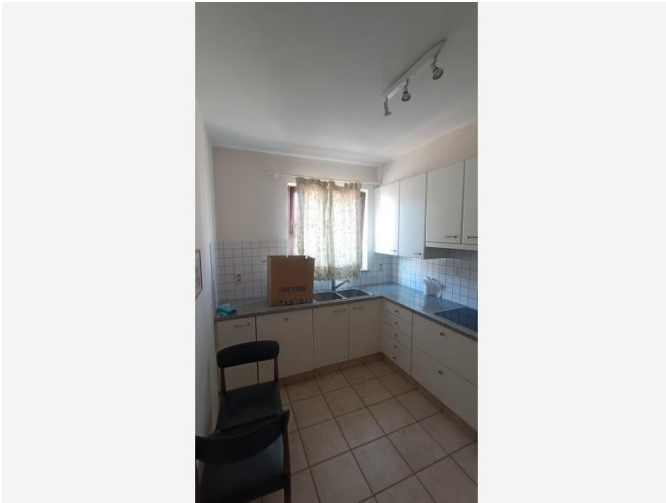
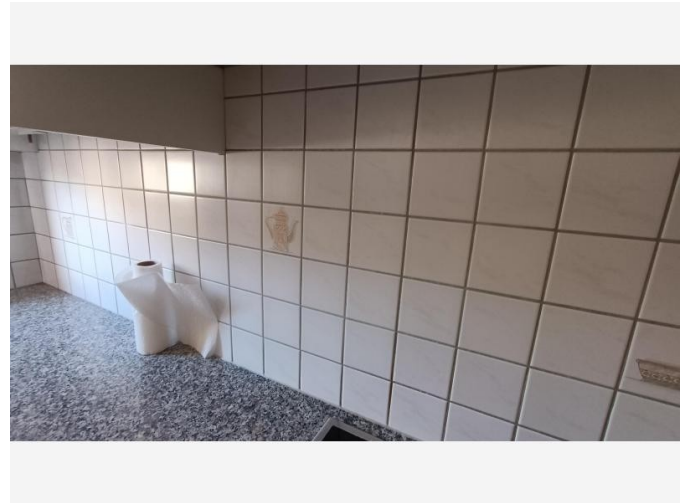
Informatie over een materiaal dat de asbestdeskundige niet kan waarnemen of vaststellen

In het inspectieprotocol is een monstername van tegellijm verplicht om dit te identificeren als niet-asbesthoudend. Er waren geen facturen ter beschikking die bevestigen dat de tegels na 2001 waren geplaatst. Er waren geen bestaande beschadigingen aan de wandtegels om de lijm voldoende te kunnen inspecteren. Om dit af te toetsen is het aangewezen om bij eventuele renovatiewerken aan de tegels verder onderzoek/staalname te laten uitvoeren ter controle.

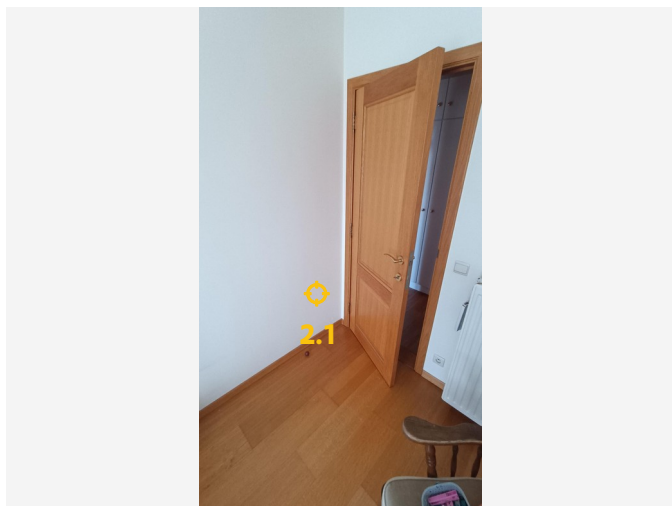
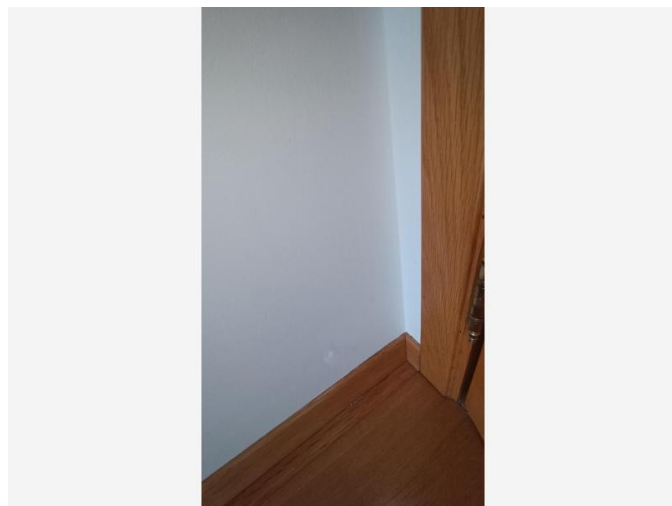
Fiche 2: Muurpleister

Conclusie

Geen asbest

#	Type	Referentie	Resultaat
2.1	Mengmonster	muur	Geen asbest

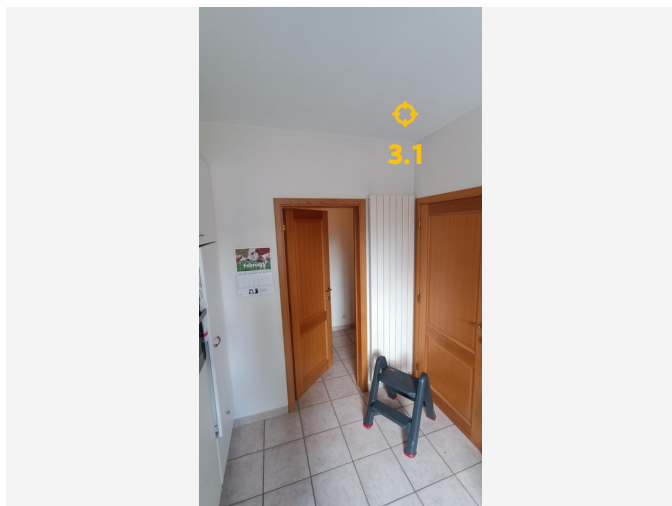
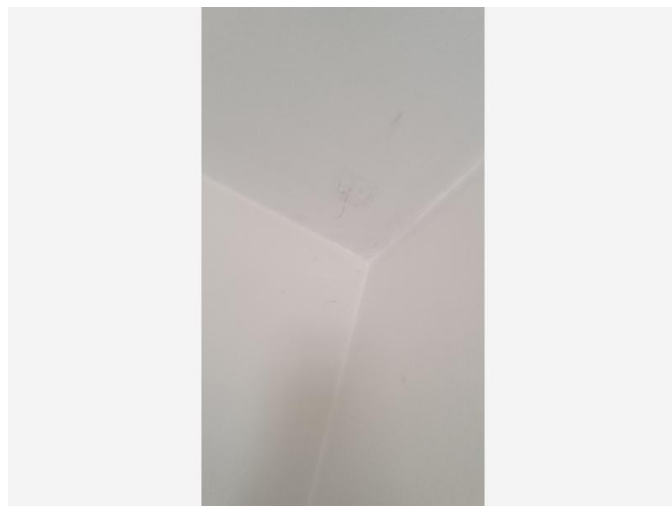
Fiche 3: Plafondpleister

Conclusie

Geen asbest

#	Type	Referentie	Resultaat
3.1	Mengmonster	plafond	Geen asbest

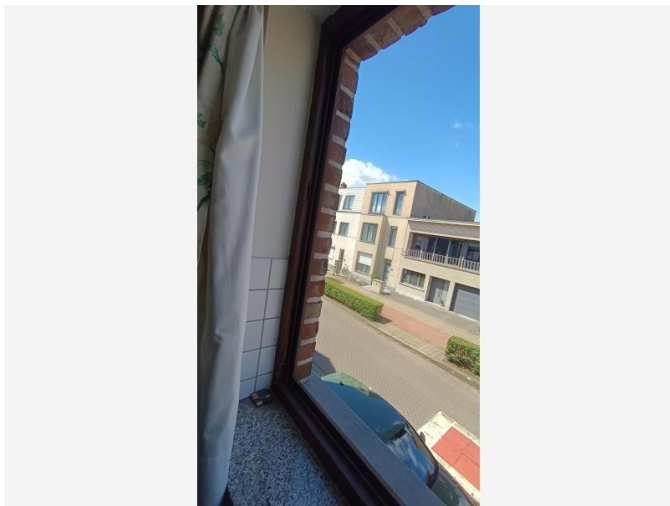
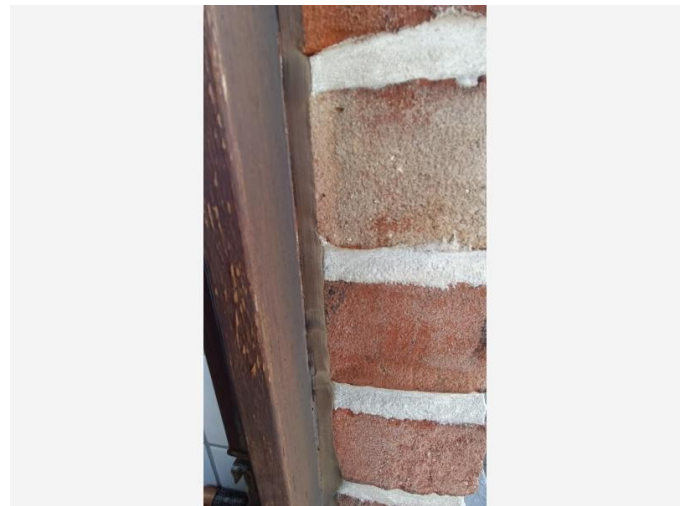
Beschrijving	Notitie	Terug te vinden op plannen
Fiche 4: Kit niet verdacht (visueel vastgesteld)	De gebruikte siliconen kit is niet asbestverdacht	Plan 1.1: plan appartement
Fiche 5: CV Ketel/boiler	De CV ketel werd gecontroleerd(vaillant) en is niet asbest verdacht geen risico bouwjaar.	Plan 1.1: plan appartement

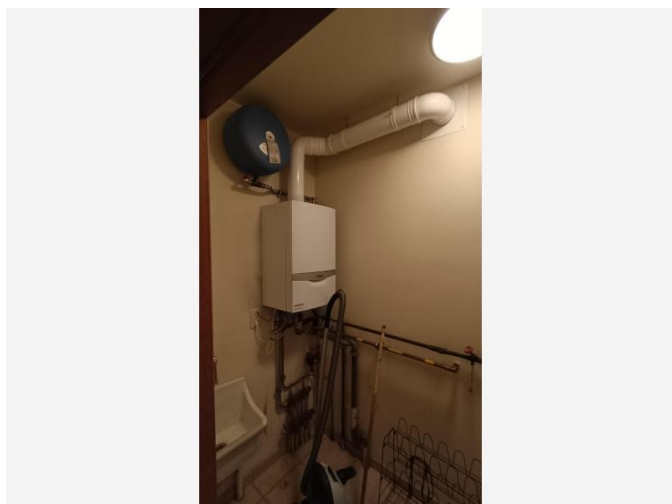
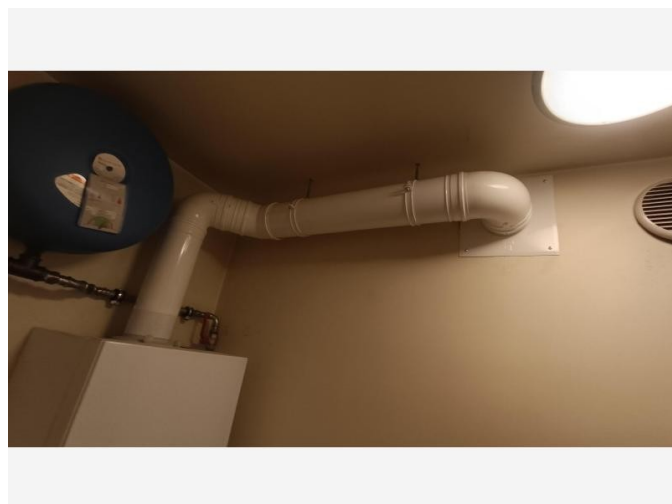
Beschrijving	Notitie	Terug te vinden op plannen
Fiche 6: schouw/rookkanaal..	Het is niet uitgesloten dat er nog verdacht materiaal aanwezig is in de schouw ,(bij werken extra controle aangewezen.)	Plan 1.1: plan appartement
Fiche 7: leiding isolatie..	Leidingisolatie is niet waarneembaar of vast te stellen in het inspectie gebied.	-
