Asbestinventarisatetest

Mechelaars 20, 2220 Heist-op-den-Berg

Attestnummer : 20250508-000310.000

Uitgegeven op : 08.05.2025

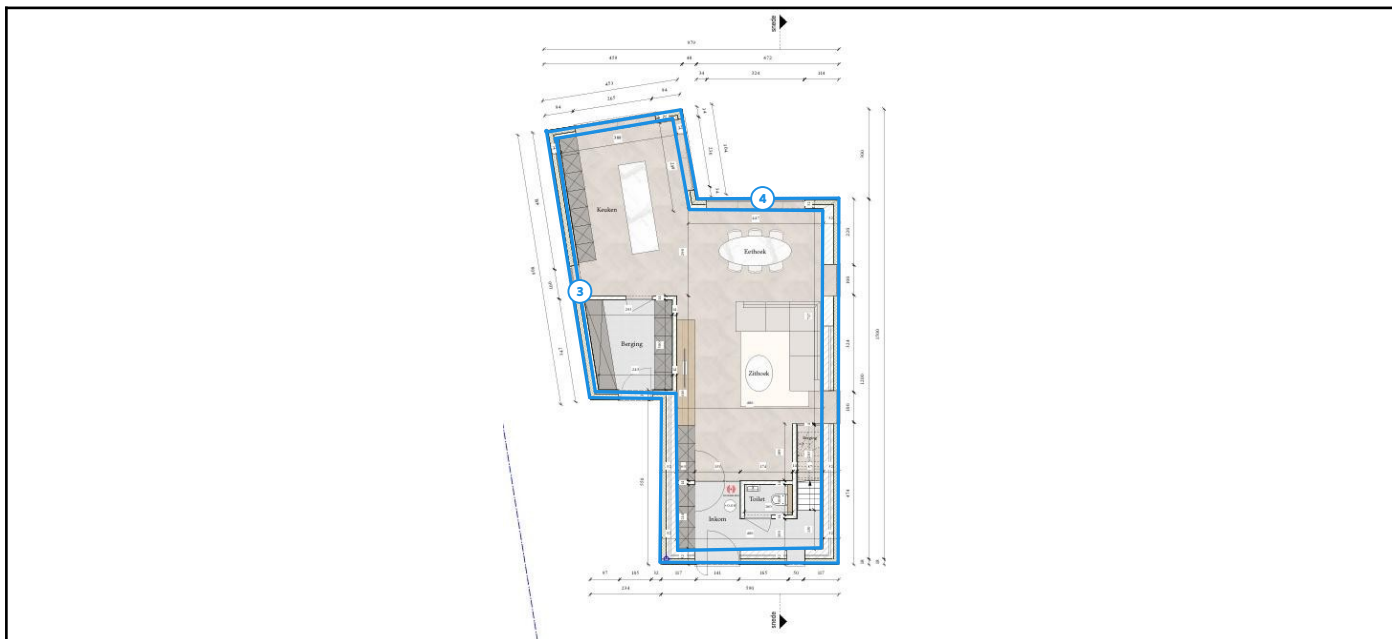
Plan 1.1: Gvl; pleister wand en gevel

Beschrijving	Type	Actie
3. Pleister wand	Geen asbest	-
4. Gevel	Geen asbest	-

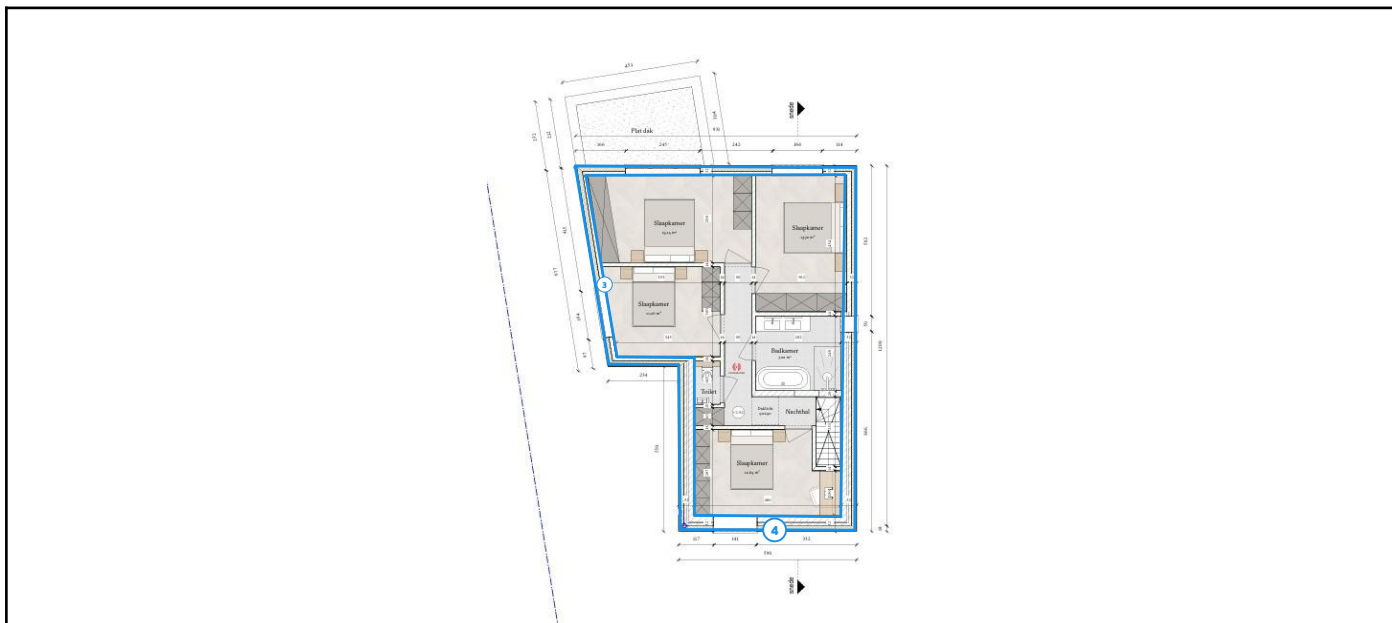
Plan 1.3: Verdiep; pleister wand en gevel

Beschrijving	Type	Actie
3. Pleister wand	Geen asbest	-
4. Gevel	Geen asbest	-

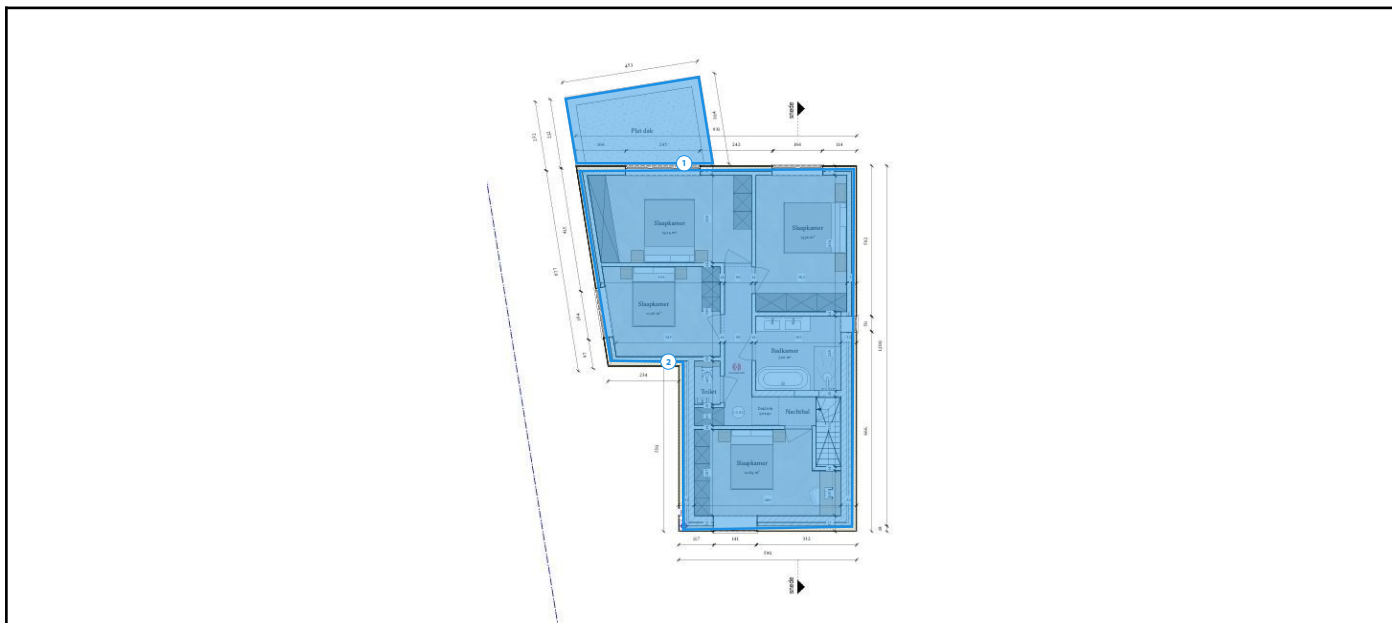
Plan 1.4: Verdiep; pleister plafond en roofing dak

Beschrijving	Type	Actie
1. Roofing dak	Geen asbest	-
2. Pleister plafond	Geen asbest	-

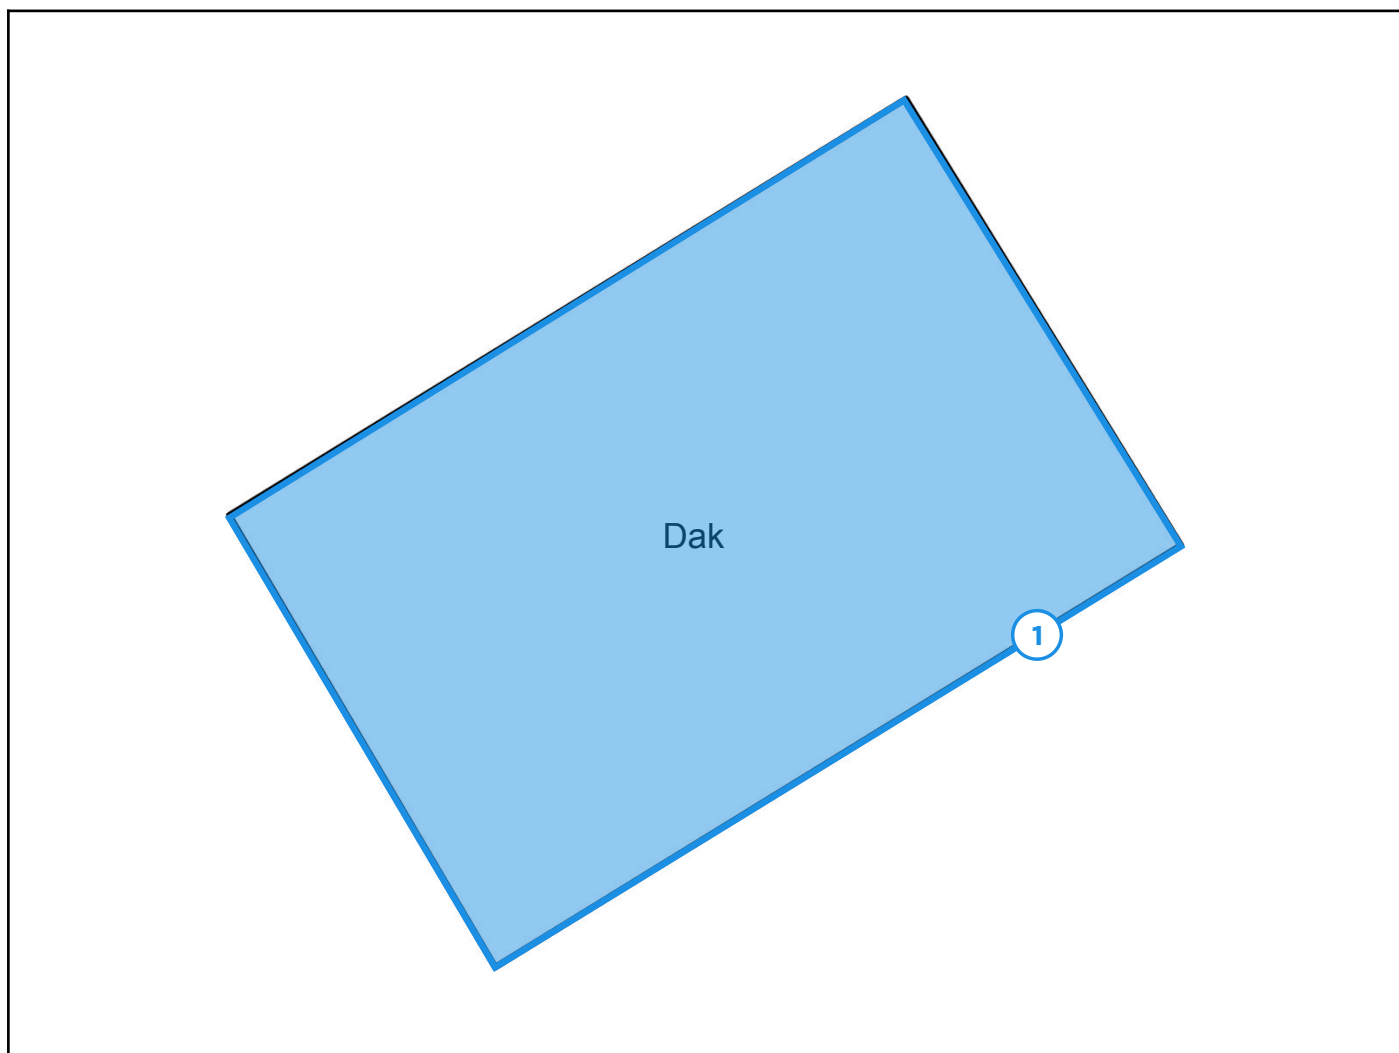
Plan 1.5: Roofing dak

Beschrijving	Type	Actie
1. Roofing dak	Geen asbest	-

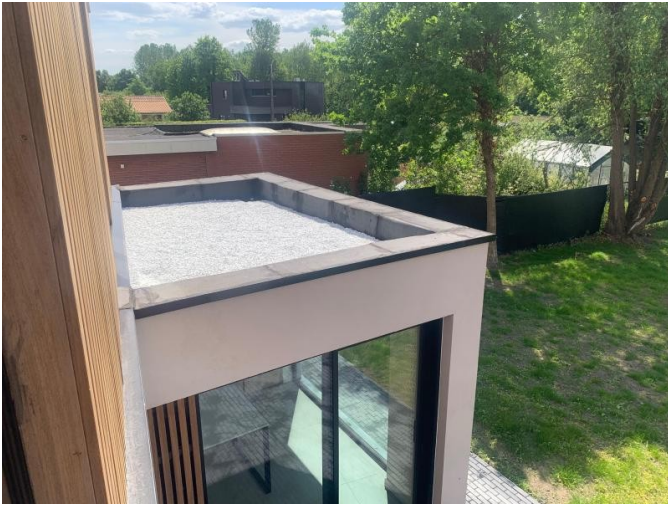
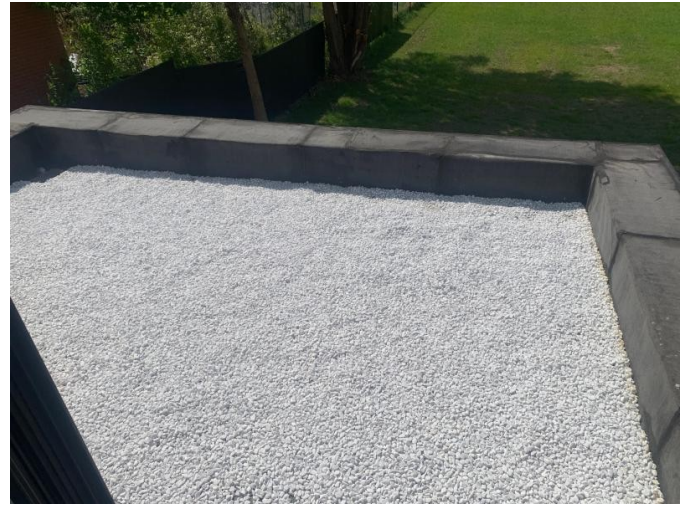
Fiche 1: Roofing dak

Geen asbest

Beschrijving	Roofing dak
Omgeving	Buiten
Primaire drager	Plat dak
Bindmiddel van materiaal	Bitumen (roofing, teer, asfalt)
Gebondenheid op basis van bindmiddel	Hecht
Hoeveelheid (oppervlakte - aantal)	• 100,00 m ² - 1 stuk
Totale oppervlakte	100,00 m ²
Identificatiemethode	Vaststelling met bewijsdocument, zonder monstername
Destructieve handeling voor identificatie	Nee

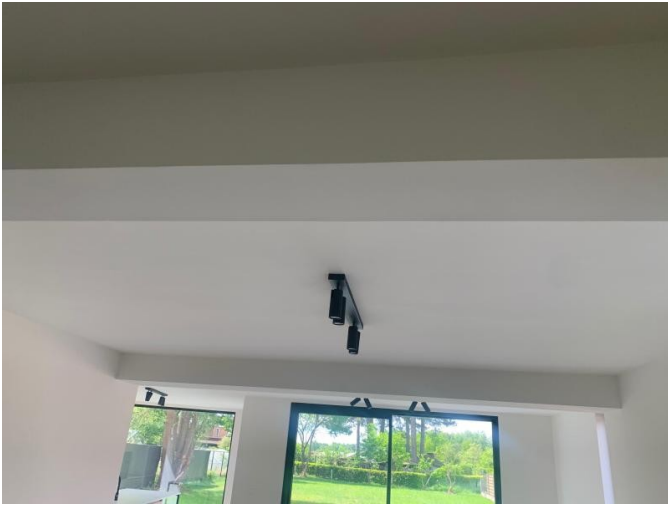
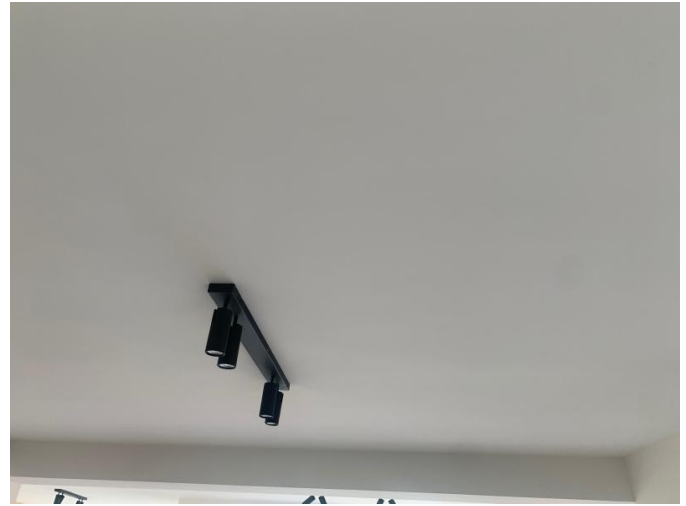
Fiche 2: Pleister plafond

Geen asbest

Beschrijving	Pleister plafond
Omgeving	Binnen
Primaire drager	Plafond
Bindmiddel van materiaal	Gips - kalk
Gebondenheid op basis van bindmiddel	Niet-hechtgebonden
Hoeveelheid (oppervlakte - dikte - aantal)	• 190,00 m ² - 1,00 cm - 1 stuk
Totaal volume	1,90 m ³
Identificatiemethode	Vaststelling met bewijsdocument, zonder monstername
Destructieve handeling voor identificatie	Nee

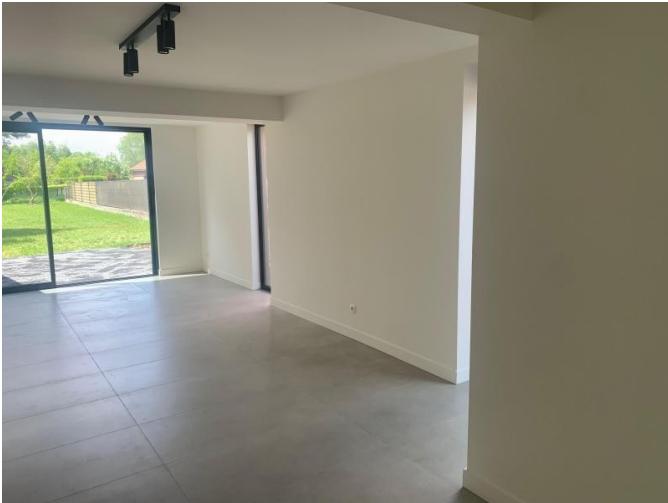
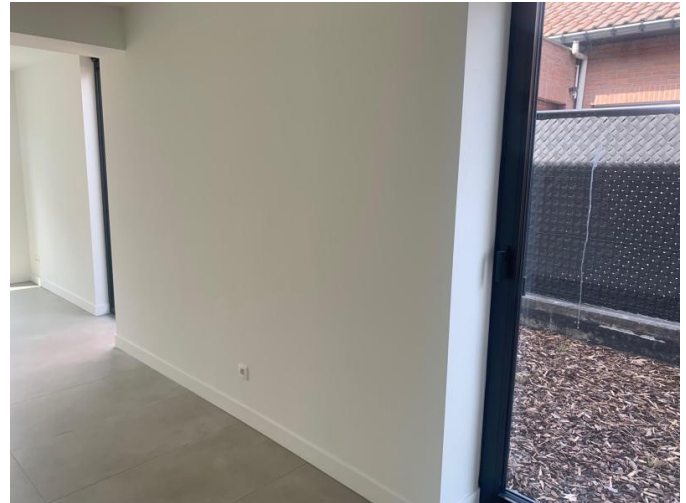
Fiche 3: Pleister wand

Geen asbest

Beschrijving	Pleister wand
Omgeving	Binnen
Primaire drager	Binnenwand
Bindmiddel van materiaal	Gips - kalk
Gebondenheid op basis van bindmiddel	Niet-hechtgebonden
Hoeveelheid (oppervlakte - dikte - aantal)	• 285,00 m ² - 1,00 cm - 1 stuk
Totaal volume	2,85 m ³
Identificatiemethode	Vaststelling met bewijsdocument, zonder monstername
Destructieve handeling voor identificatie	Nee
Opmerking	Betreft al het waarneembare pleisterwerk binnen de geïnspecteerde zone.

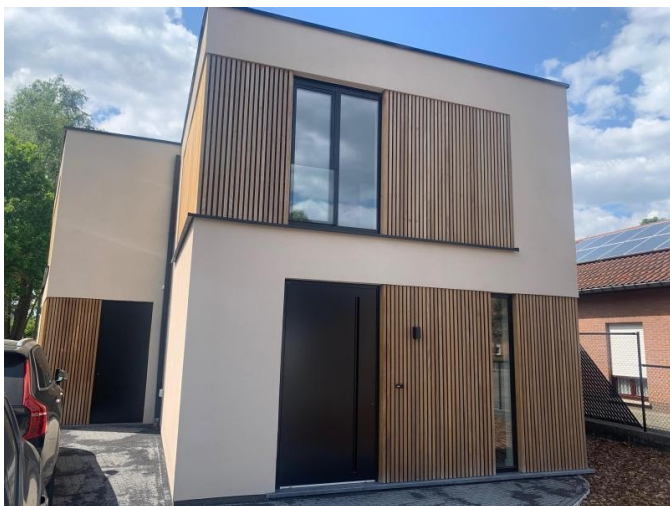
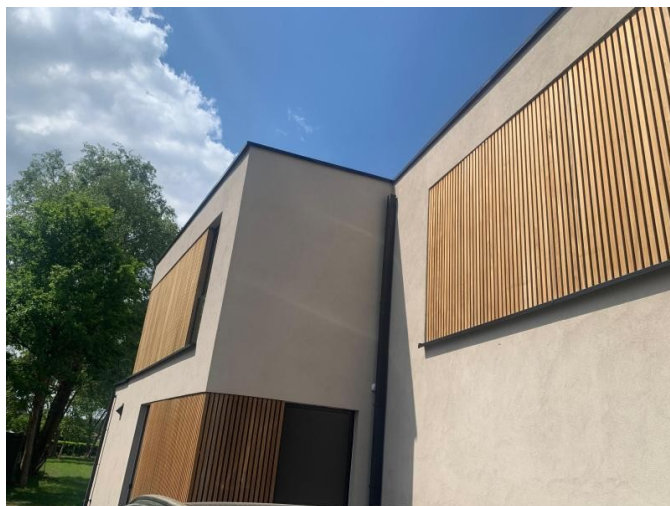
Fiche 4: Gevel

Geen asbest

Beschrijving	Gevel
Omgeving	Buiten
Primaire drager	Wand buitenschil
Bindmiddel van materiaal	Gips - kalk
Gebondenheid op basis van bindmiddel	Niet-hechtgebonden
Hoeveelheid (oppervlakte - dikte - aantal)	• 300,00 m ² - 1,00 cm - 1 stuk
Totaal volume	3,00 m ³
Identificatiemethode	Vaststelling met bewijsdocument, zonder monstername
Destructieve handeling voor identificatie	Nee
