Asbestinventarisatetest

Vissenstraat 11, 9420 Erpe-Mere

Attestnummer : 20260621-000151.000

Niet-asbestveilig

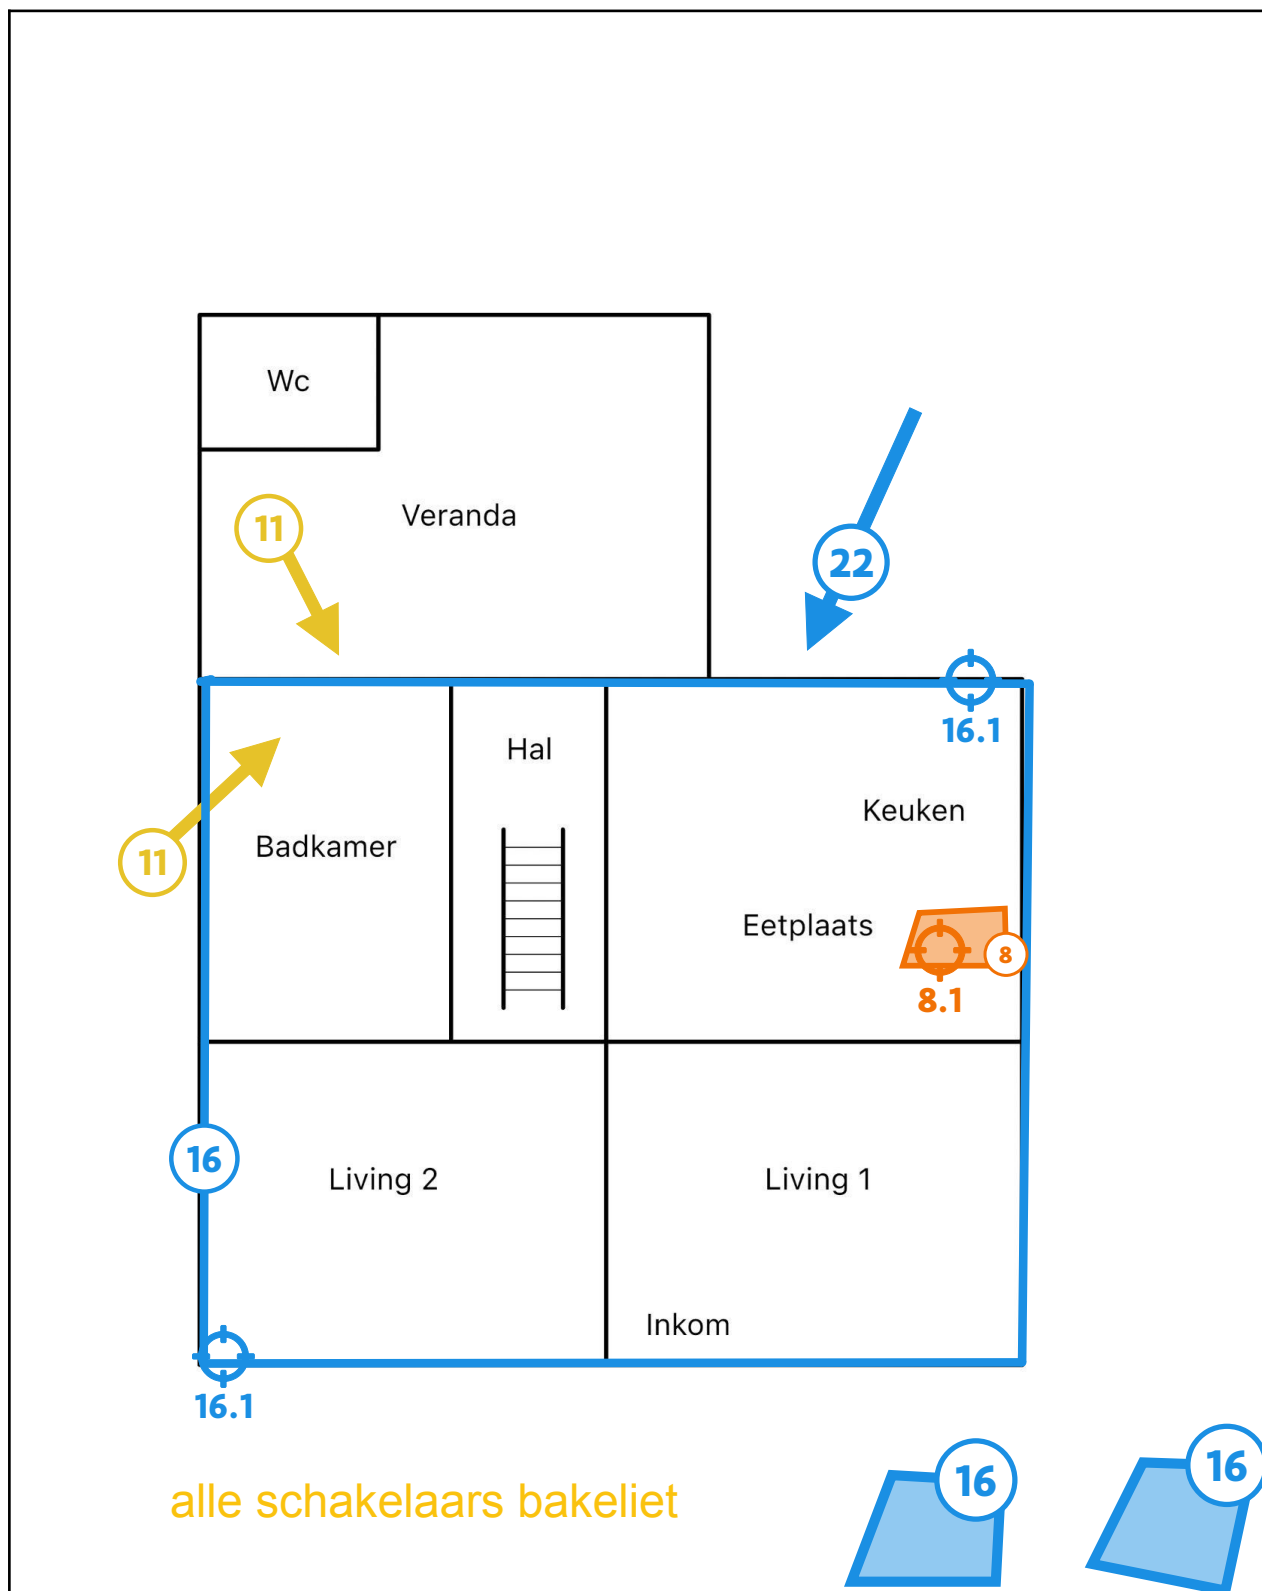
Plan 1.4: +0

8. Kachelkoord	Asbestmateriaal	Verwijderen
8.1 Code: MM04	Puntmonster	-
11. Bakeliet schakelkast	Asbestmateriaal	Zorgvuldig beheren
12. Bakeliet schakelaars	Asbestmateriaal	Zorgvuldig beheren
16. Cementen smeerlaag buiten - woning	Geen asbest	-
16.1 Code: MM05	Mengmonster	-
22. Mastiek aan houten ramen	Geen asbest	-

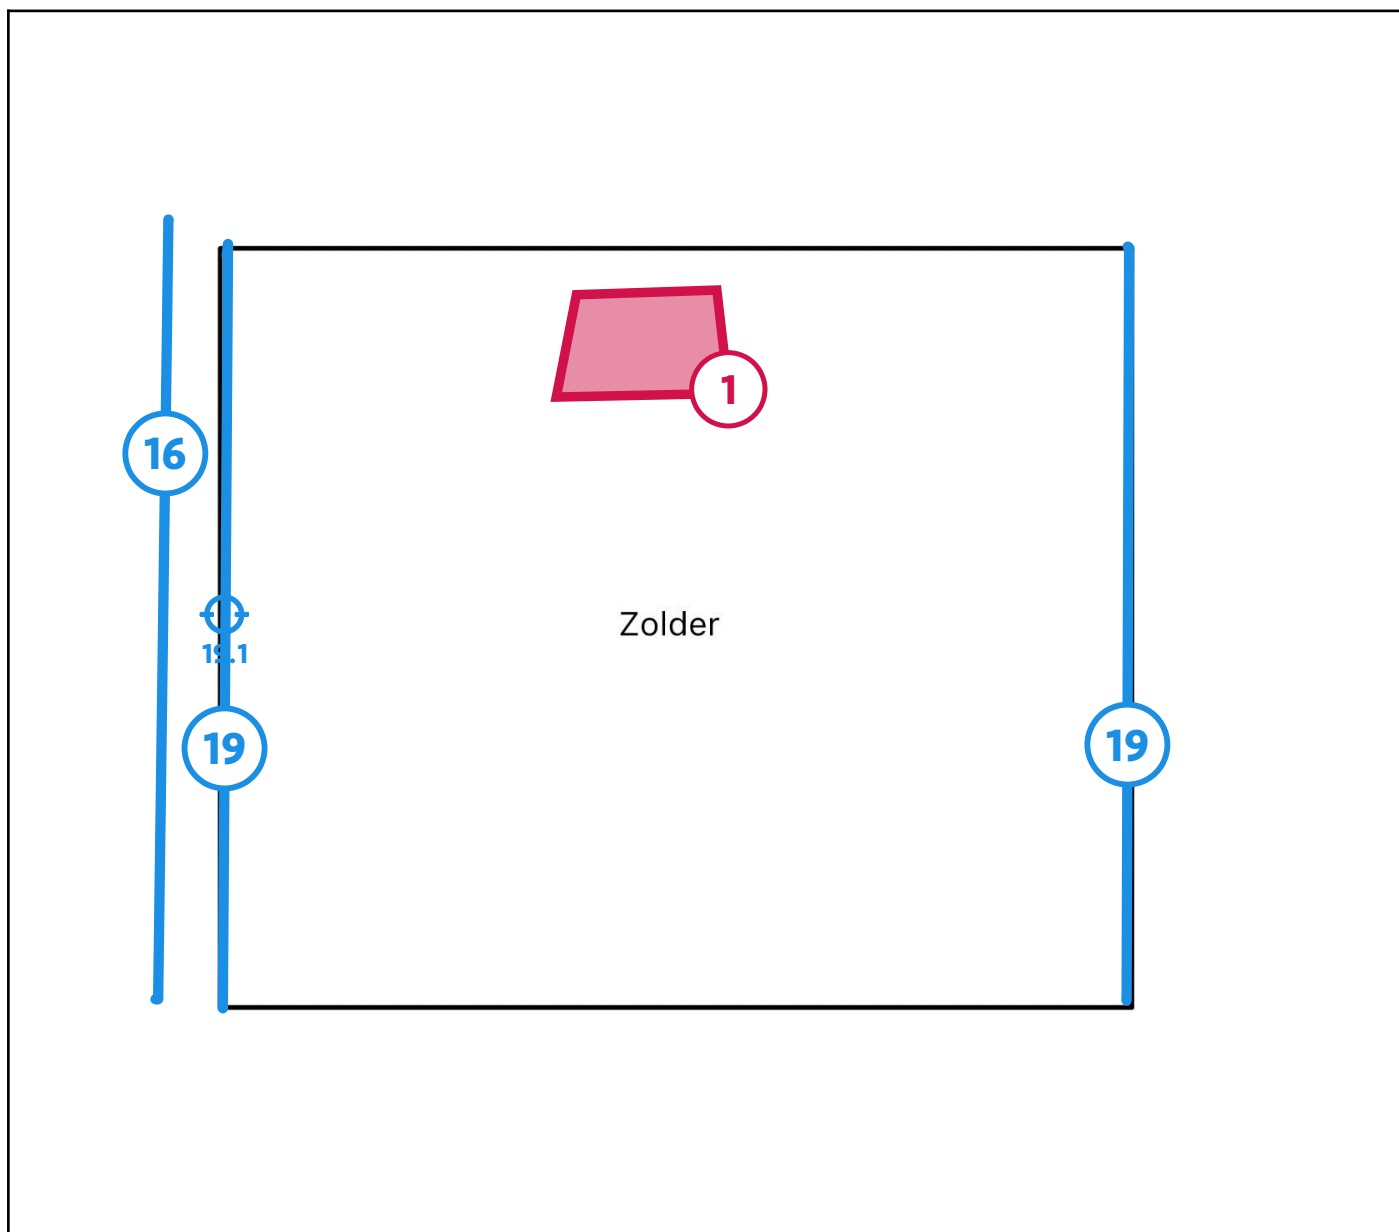
Plan 1.10: +2 zolder

Beschrijving	Type	Actie
1. Afval (vlakke platen)	Asbestmateriaal	Dringend verwijderen
16. Cementen smeerlaag buiten - woning	Geen asbest	-
19. Cementen smeerlaag binnen woning	Geen asbest	-
19.1 Code: MM03	Mengmonster	-

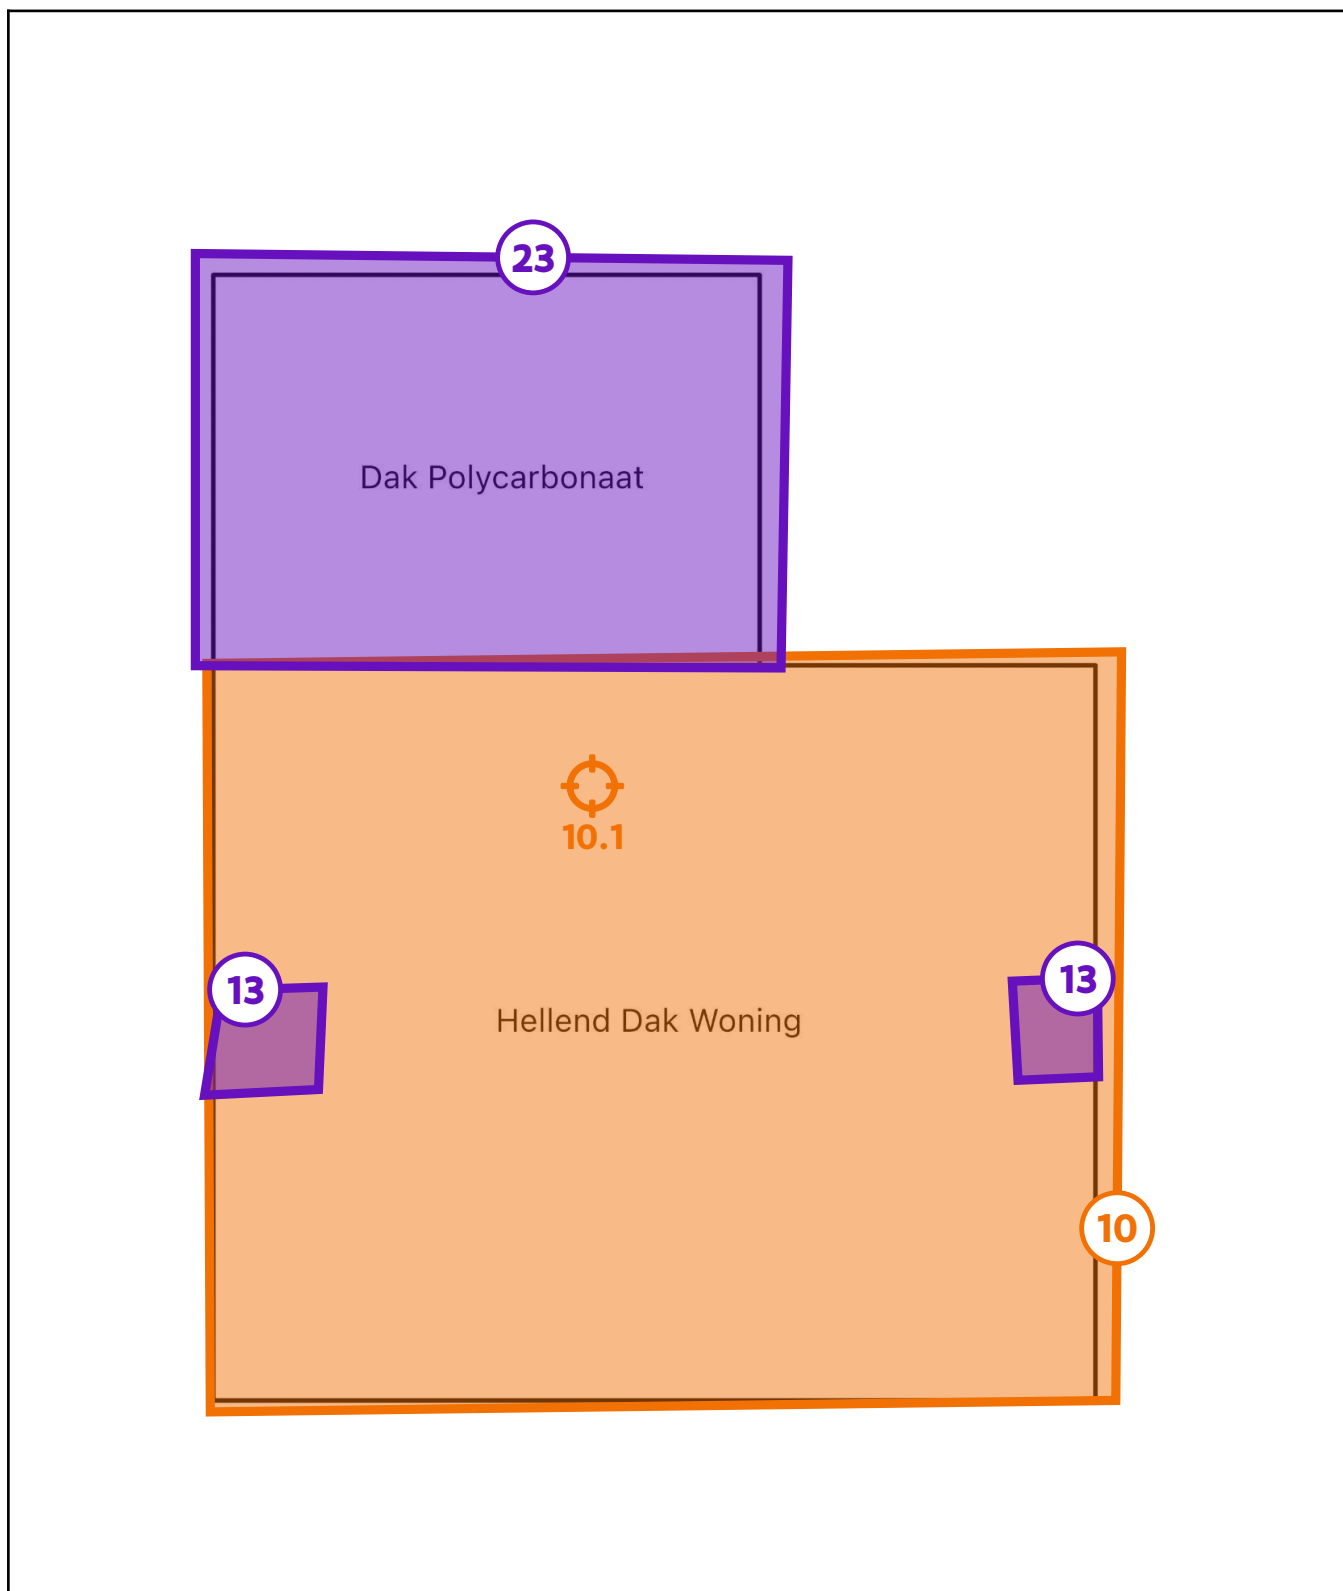
Plan 1.12: Daken buitenkant

10. Dak bestaande uit leien	Asbestmateriaal	Verwijderen
10.1 Code: MM06	Puntmonster	-
13. Schouw	Beperking	-
23. Dakbedekking bestaande uit polycarbonaatplaten	Overige ruimte of materiaal	-

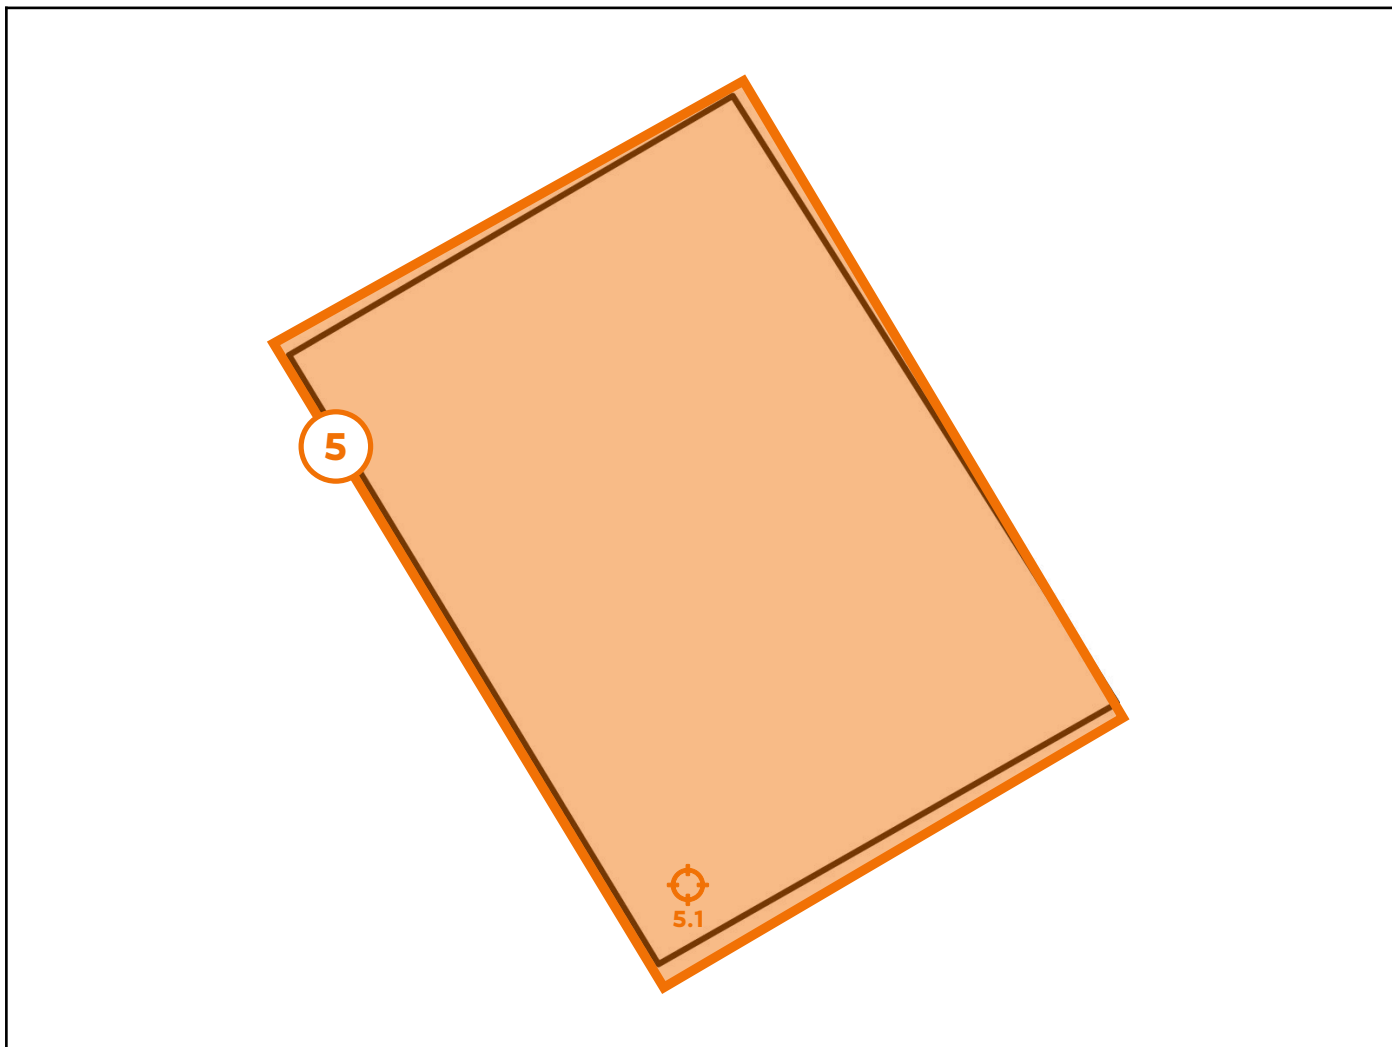
Plan 2.1: Tuinhuis plan

Beschrijving	Type	Actie
5. Dak bestaande uit golfplaten tuinhuis	Asbestmateriaal	Verwijderen
5.1 Code: MM13	Puntmonster	-

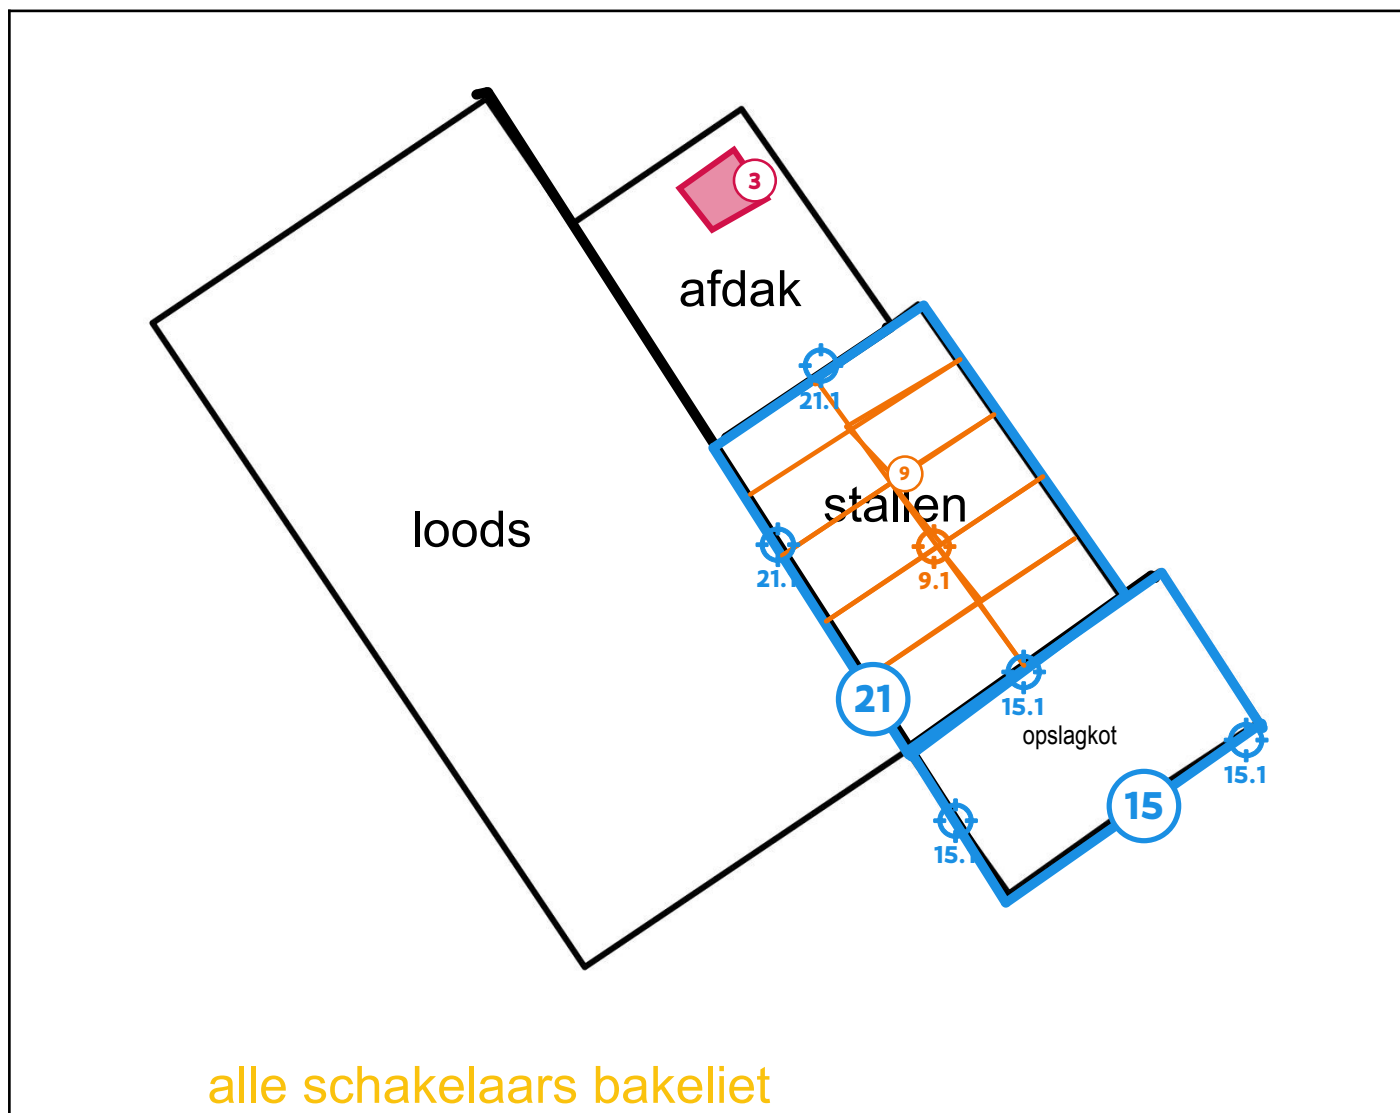
Plan 3.2: +0

Beschrijving	Type	Actie
3. Afval (golfplaten)	Asbestmateriaal	Dringend verwijderen
9. Tussenschotten varkensstal	Asbestmateriaal	Verwijderen
9.1 Code: MM15	Puntmonster	-
12. Bakeliet schakelaars	Asbestmateriaal	Zorgvuldig beheren
15. Pleisterwerk wanden opslagkot	Geen asbest	-
15.1 Code: MM14	Mengmonster	-

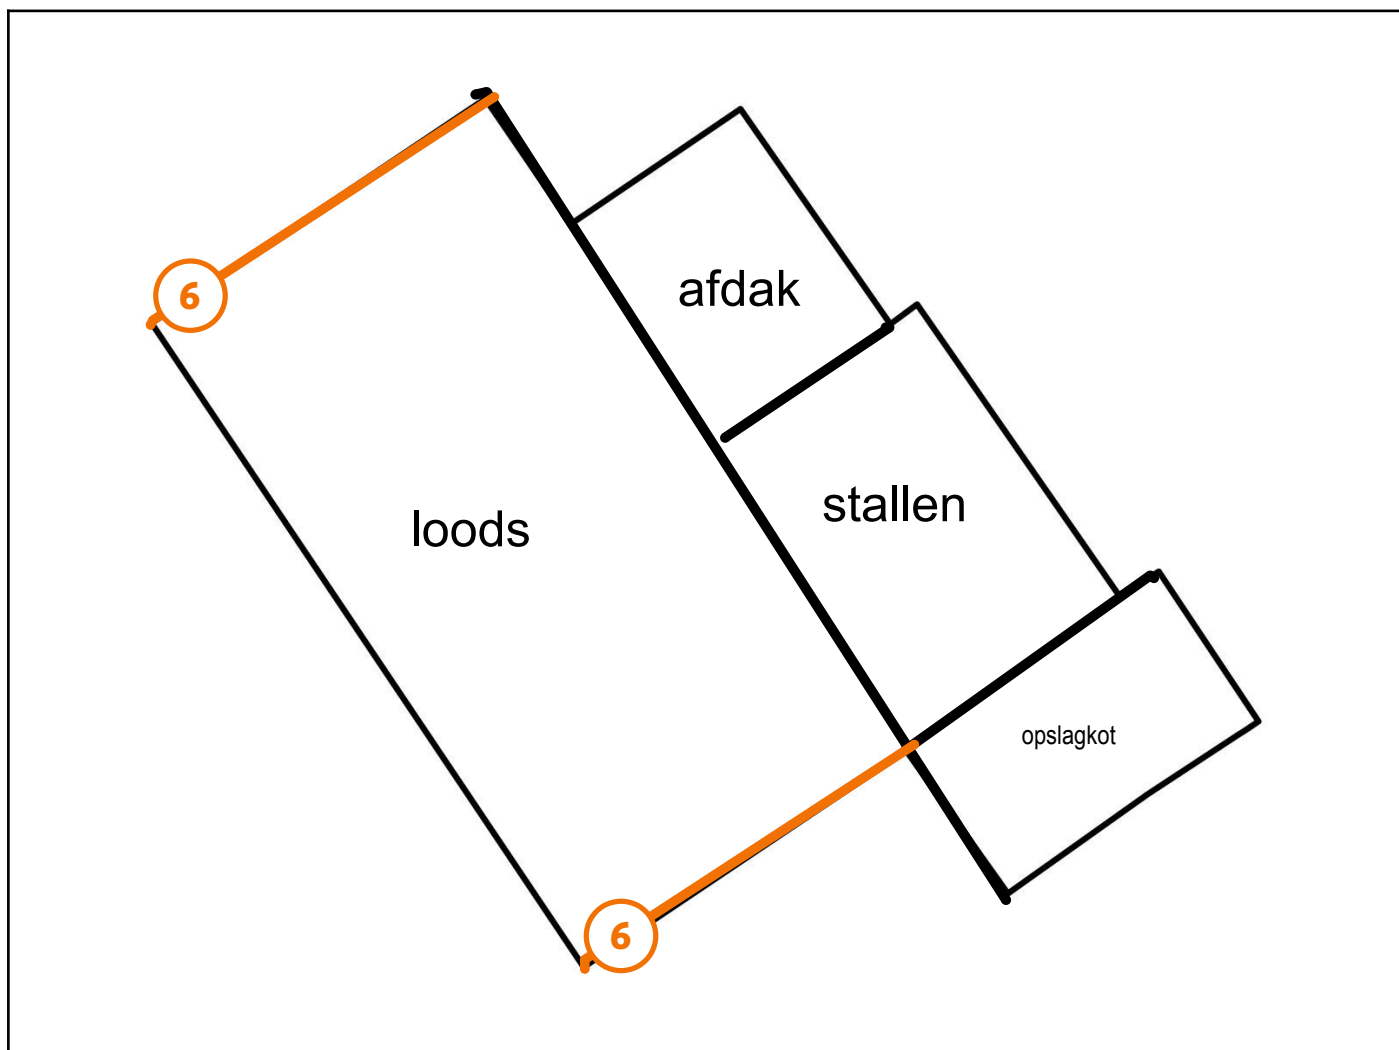
Plan 3.4: Daken zijwanden

Beschrijving	Type	Actie
6. Zijwanden type Menuiserite	Asbestmateriaal	Verwijderen

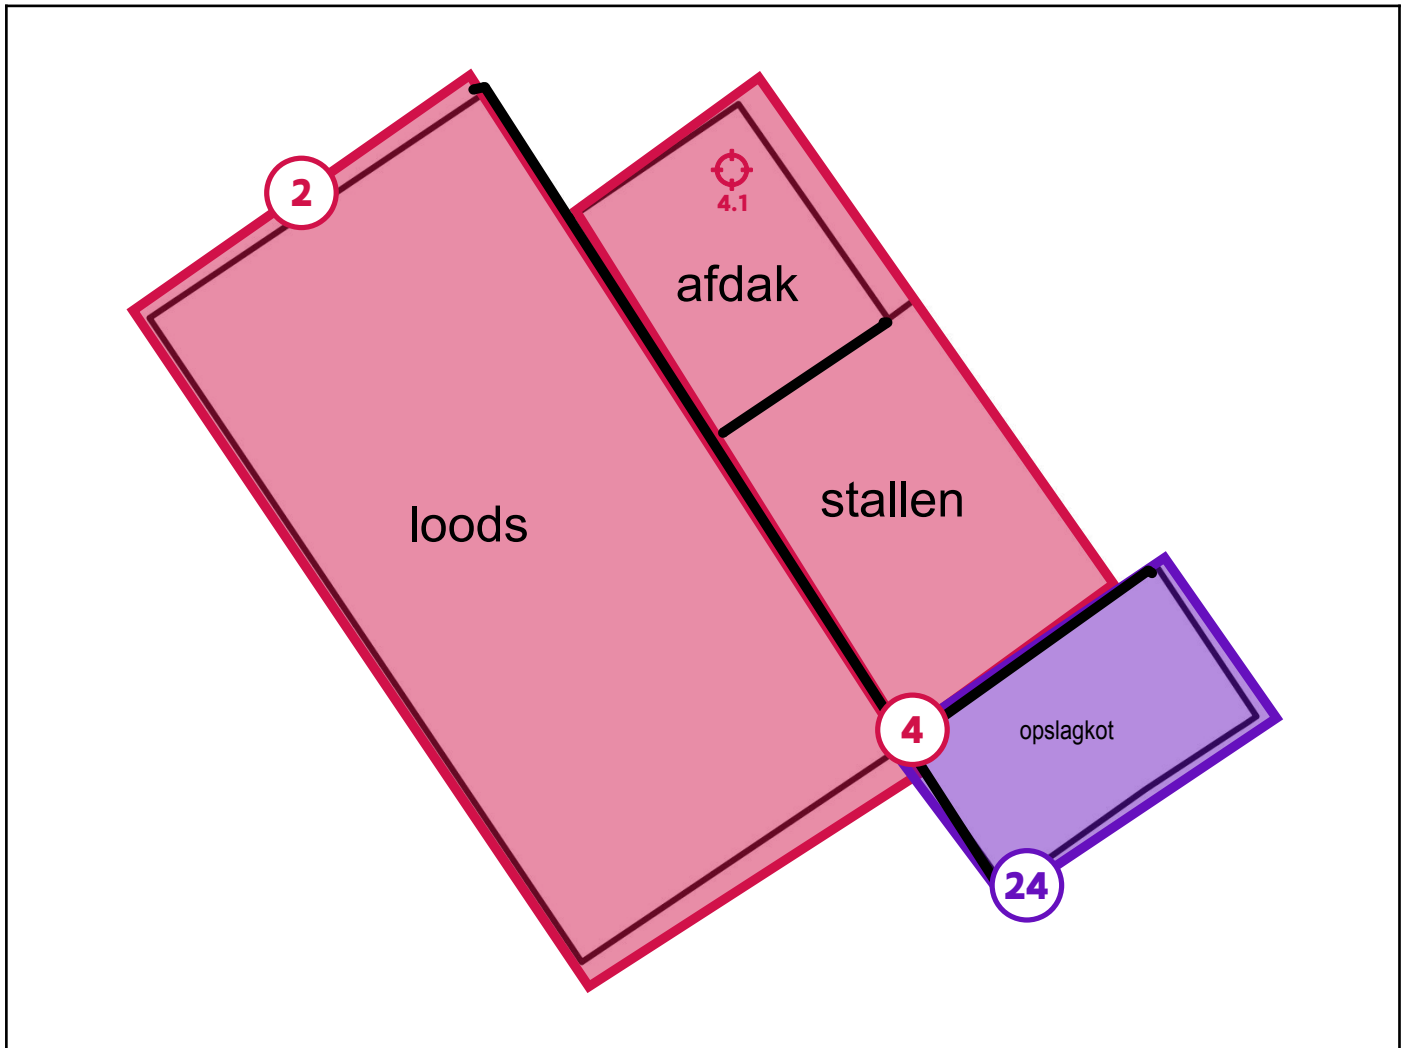
Plan 3.5: Daken

Beschrijving	Type	Actie
2. Dak bestaande uit golfplaten loods	Asbestmateriaal	Dringend verwijderen
4. Dak bestaande uit golfplaten bijgebouw 1	Asbestmateriaal	Dringend verwijderen
4.1 Code: MM11	Puntmonster	-
24. Dakbedekking bestaande uit pannen (niet verdacht)	Overige ruimte of materiaal	-

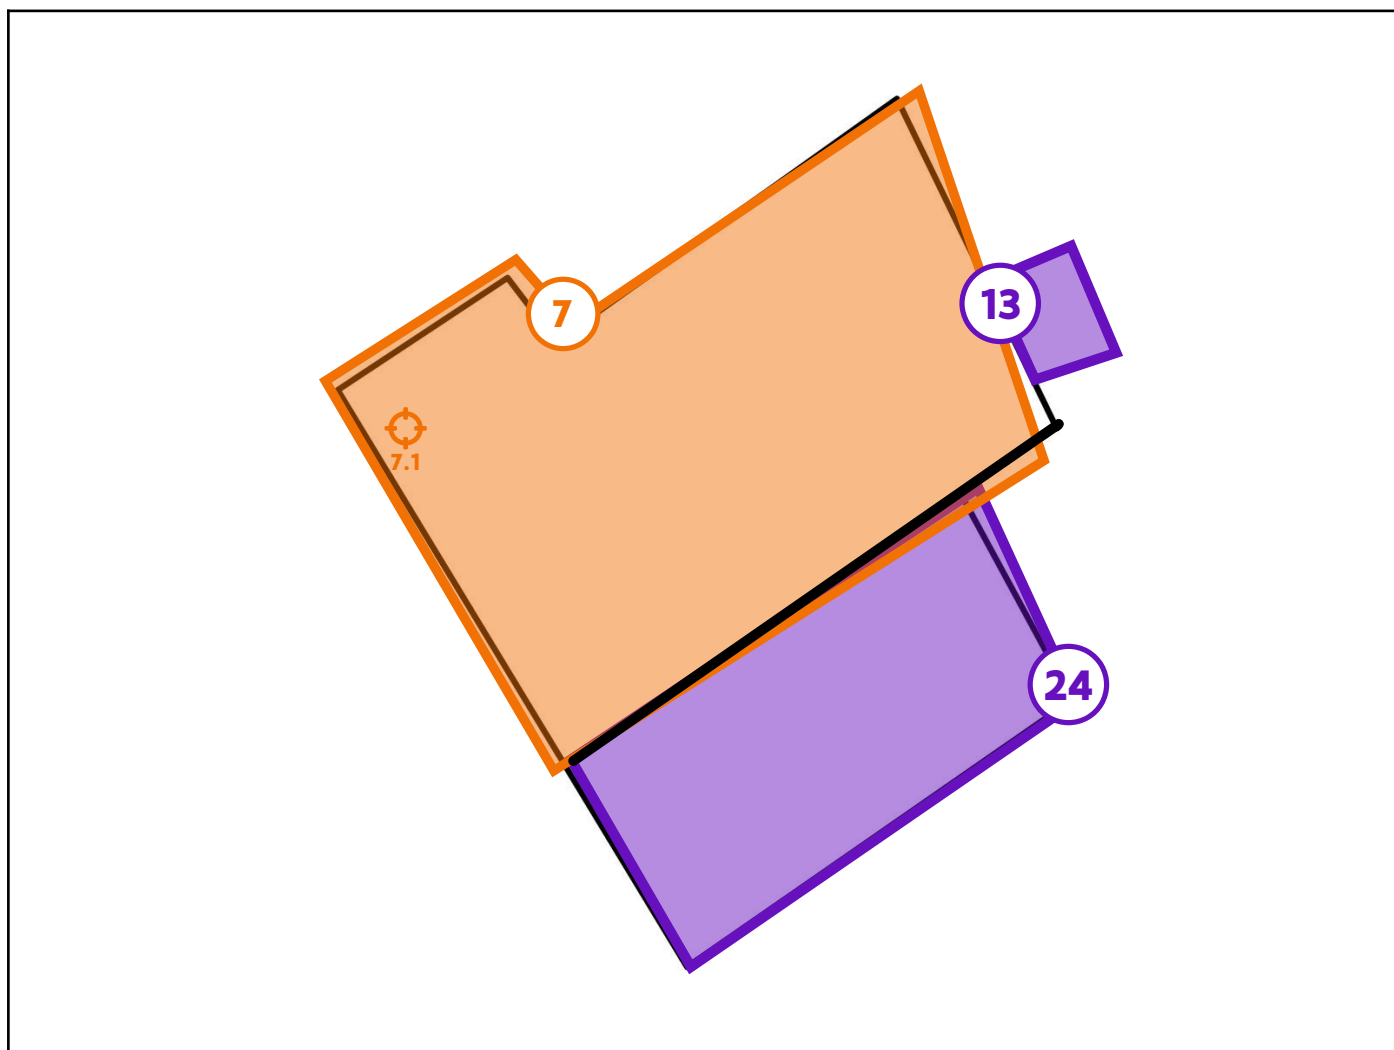
Plan 4.3: Daken

Beschrijving	Type	Actie
7. Dak bestaande uit golfplaten. - bijgebouw 2	Asbestmateriaal	Verwijderen
7.1 Code: MM12	Puntmonster	-
13. Schouw	Beperking	-
24. Dakbedekking bestaande uit pannen (niet verdacht)	Overige ruimte of materiaal	-

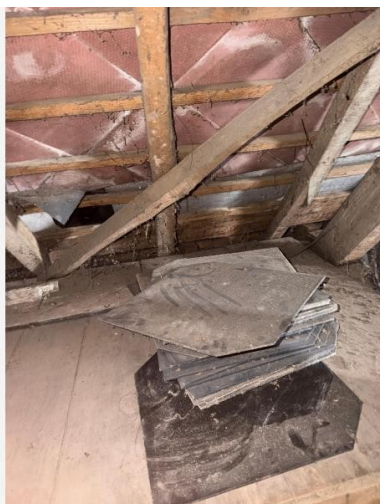
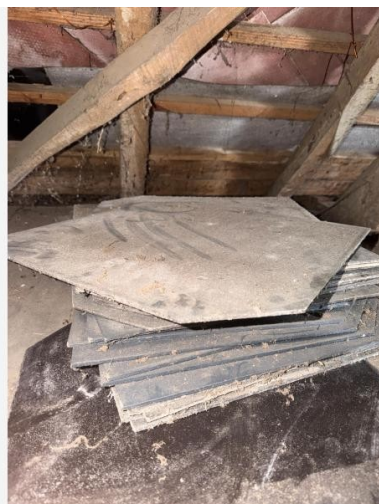
Het asbestmateriaal valt onder de mijlpaal van 2040.

Dringend verwijderen

Beschrijving	Afval (vlakke platen)
Type afvalstof	Betreft stock-voorraad of gedemonteerde asbestmaterialen
Aanwezige resten	10-tal platen aanwezig.
Omgeving	Buiten
Primaire drager	Bodem
Asbestmaterialen	<ul style="list-style-type: none">• Plaat, paneel, tablet - Generiek
Bindmiddel van asbestmateriaal	Cement
Gebondenheid op basis van bindmiddel	Hecht
Hoeveelheid (gewicht - aantal)	<ul style="list-style-type: none">• 7,00 kg - 1 stuk
Totaal gewicht	7,00 kg
Eenvoudig bereikbaar	Ja
Identificatiemethode	De asbestdeskundige beoordeelt het materiaal als asbestverdacht en dus asbesthoudend, en dit zonder monsternamen.
Opmerking	De hoeveelheid is een zo nauwkeurig mogelijke opmeting. Hieraan kunnen evenwel geen rechten worden ontleend.

- Verwijder het asbestafval.

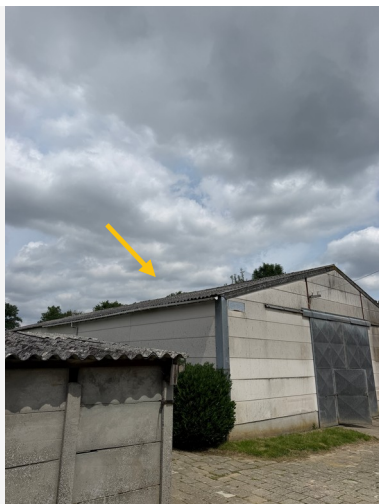
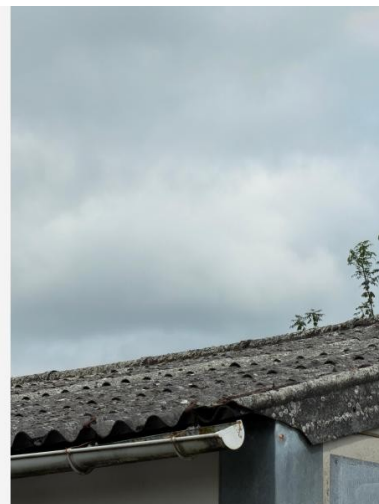
Het asbestmateriaal valt onder de mijlpaal van 2034.

Dringend verwijderen

Beschrijving	Dak bestaande uit golfplaten loods
Omgeving	Buiten
Primaire drager	Schuin dak
Asbestmateriaal	Dak- en gevelbekleding - Golfplaat
Bindmiddel van asbestmateriaal	Cement
Gebondenheid op basis van bindmiddel	Hecht
Hoeveelheid (oppervlakte - aantal)	<ul style="list-style-type: none">• 100,00 m² - 1 stuk
Totale oppervlakte	100,00 m ²
Eenvoudig bereikbaar	Ja
Bevestigingswijze	<ul style="list-style-type: none">• Geklemd• Geschroefd
Identificatiemethode	<p>De asbestdeskundige beoordeelt het materiaal als asbestverdacht en dus asbesthoudend, en dit zonder monstername.</p> <p>Motivatie: Er is een onderzoeksbeperking die monstername verhindert; De ruimte of het materiaal bevindt zich hoger dan 3,5 meter vanaf een vaste ondergrond.</p>
Destructieve handeling voor identificatie	Nee
Opmerking	De hoeveelheid is een zo nauwkeurig mogelijke opmeting. Hieraan kunnen evenwel geen rechten worden ontleend.

- Verwijder dit asbestmateriaal zo snel mogelijk. Volg de toestand goed op.
- Hemelwater dat afspoelt van asbestcement daken of gevels kan asbestdeeltjes bevatten. Gebruik het enkel voor gesloten circuits (bv. spoelen toiletten). Reinig na het vervangen van het dak of de gevel de dakgoten en regenwaterput of -ton om asbesthoudend sediment of slib te verwijderen
- Voer bijkomende staalname(s) uit.

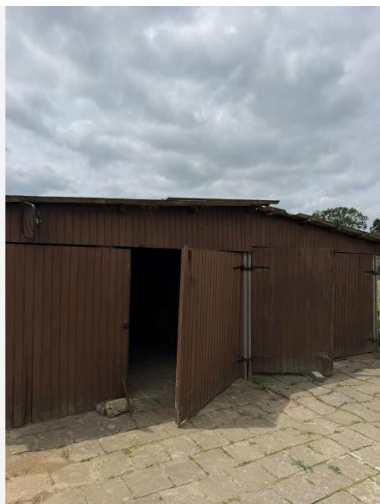
Beschrijving	Dak bestaande uit golfplaten bijgebouw 1
Omgeving	Buiten
Primaire drager	Schuin dak
Asbestmateriaal	Dak- en gevelbekleding - Golfplaat
Bindmiddel van asbestmateriaal	Cement
Gebondenheid op basis van bindmiddel	Hecht
Hoeveelheid (oppervlakte - aantal)	<ul style="list-style-type: none">• 100,00 m² - 1 stuk
Totale oppervlakte	100,00 m ²
Eenvoudig bereikbaar	Ja
Bevestigingswijze	<ul style="list-style-type: none">• Geklemd• Geschroefd
Identificatiemethode	Een monstername door de asbestdeskundige met laboanalyse door een asbestlabo.
Destructieve handeling voor identificatie	Nee
Opmerking	De hoeveelheid is een zo nauwkeurig mogelijke opmeting. Hieraan kunnen evenwel geen rechten worden ontleend.

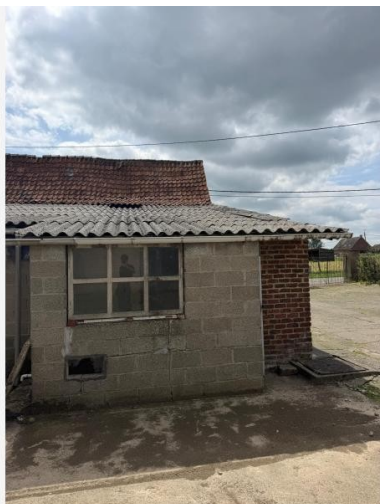
Beschrijving	Zijwanden type Menuiserite
Omgeving	Buiten
Primaire drager	Wand buitenschil
Asbestmateriaal	Plaat, paneel, tablet - Type Menuiserite
Bindmiddel van asbestmateriaal	Cement
Gebondenheid op basis van bindmiddel	Hecht
Hoeveelheid (oppervlakte - dikte - aantal)	<ul style="list-style-type: none">• 50,00 m² - 2,00 cm - 1 stuk
Totaal volume	1,00 m ³
Eenvoudig bereikbaar	Ja
Bevestigingswijze	<ul style="list-style-type: none">• Geklemd
Identificatiemethode	<p>De asbestdeskundige beoordeelt het materiaal als asbestverdacht en dus asbesthoudend, en dit zonder monstername.</p> <p>Motivatie: Er is een onderzoeksbeperking die monstername verhindert; De ruimte of het materiaal bevindt zich hoger dan 3,5 meter vanaf een vaste ondergrond.</p>
Destructieve handeling voor identificatie	Nee
Opmerking	De hoeveelheid is een zo nauwkeurig mogelijke opmeting. Hieraan kunnen evenwel geen rechten worden ontleend.

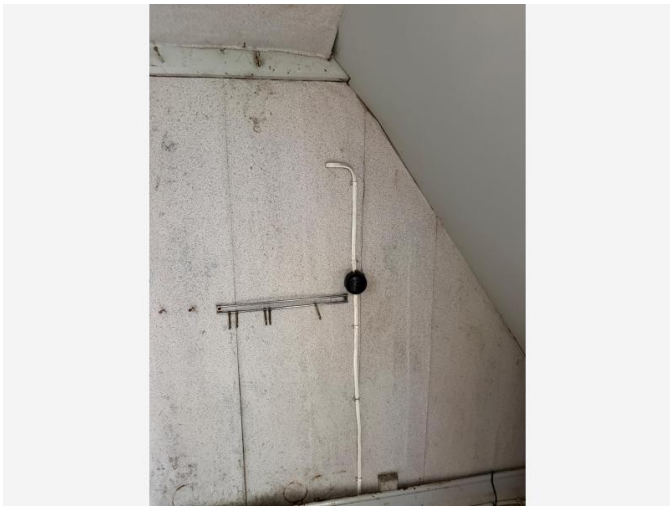
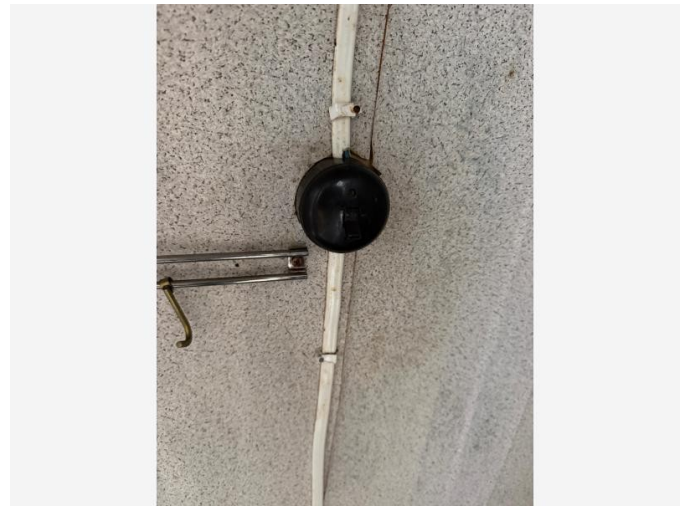
Beschrijving	Bakeliet schakelkast
Omgeving	Binnen
Primaire drager	Communicatie en elektrische infrastructuur en uitrusting
Asbestmateriaal	Plaat, paneel, tablet - Type Bakeliet
Bindmiddel van asbestmateriaal	Kunststof of -hars
Gebondenheid op basis van bindmiddel	Hecht
Hoeveelheid (oppervlakte - dikte - aantal)	• 0,10 m ² - 1,00 cm - 1 stuk
Totaal volume	0,001 m ³
Eenvoudig bereikbaar	Ja
Bevestigingswijze	• Geschroefd
Identificatiemethode	De asbestdeskundige beoordeelt het materiaal als asbestverdacht en dus asbesthoudend, en dit zonder monstername. Motivatie: De monstername brengt andere schade aan dan schade die inherent is aan de monstername.
Destructieve handeling voor identificatie	Nee
Opmerking	De hoeveelheid is een zo nauwkeurig mogelijke opmeting. Hieraan kunnen evenwel geen rechten worden ontleend.
