# Asbestinventarisatetest

Van Eycklaan 128/7, 3680 Maaseik

Attestnummer : 20260612-000089.000

Uitgegeven op : 12.06.2026

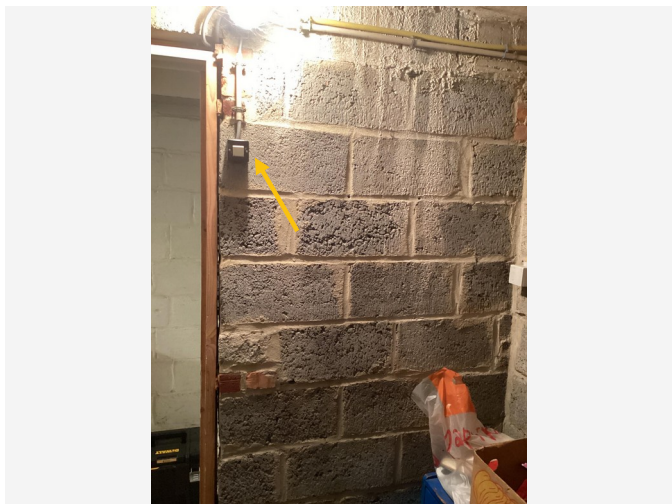
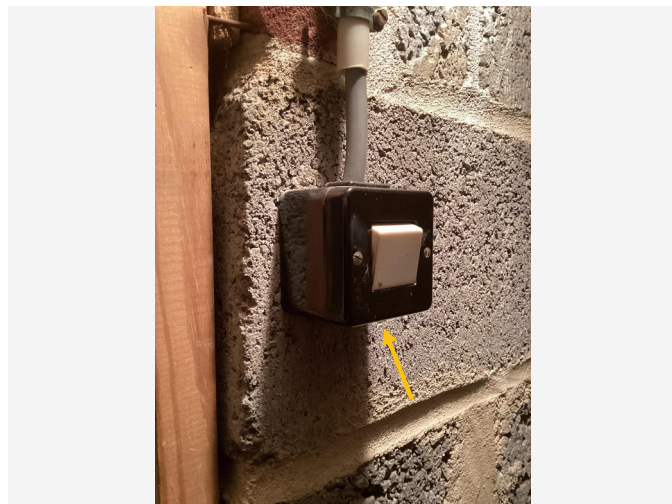
Eindbeoordeling materiaalrisico	Laag materiaalrisico en/of verlaagde kans op vezelvrijgave
---------------------------------	--

Gebondenheid	Categorie 1: hechtgebonden in oorsprong
Asbestsoort (vezeltype)	Crocidoliet aanwezig
Asbestconcentratie	Laag (< 50%)
Afschermingsgraad van het gehele materiaal	Geheel of deels vrij aan de binnenlucht, maar geen contact met binnenluchtstromen
Toestand van het materiaal	Onbeschadigd, niet verweerd

Beschrijving	Bakeliet - schakelaars (Kelderberging)
Omgeving	Binnen
Primaire drager	Communicatie en elektrische infrastructuur en uitrusting
Asbestmateriaal	Plaat, paneel, tablet - Type Bakeliet
Bindmiddel van asbestmateriaal	Kunststof of -hars
Gebondenheid op basis van bindmiddel	Hecht
Hoeveelheid (oppervlakte - dikte - aantal)	• 0,05 m <sup>2</sup> - 3,00 cm - 1 stuk
Totaal volume	0,002 m <sup>3</sup>
Eenvoudig bereikbaar	Ja
Bevestigingswijze	• Geschroefd
Identificatiemethode	De asbestdeskundige beoordeelt het materiaal als asbestverdacht en dus asbesthoudend, en dit zonder monstername.  Motivatie: De monstername brengt andere schade aan dan schade die inherent is aan de monstername.
Destructieve handeling voor identificatie	Nee
Opmerking	De genoteerde hoeveelheid betreft een schatting.

- Zorg voor een veilig beheer. Vermijd het beschadigen van het asbestmateriaal. Controleer de toestand jaarlijks op wijzigingen.
- Voer bijkomende staalname(s) uit.

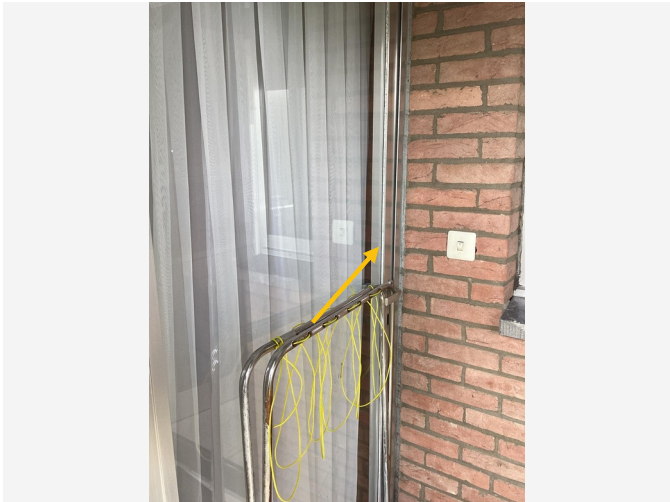
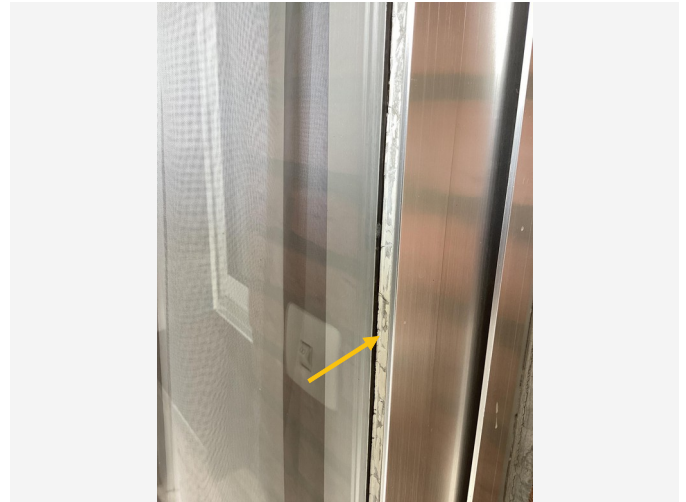
Eindbeoordeling materiaalrisico	Laag materiaalrisico en/of verlaagde kans op vezelvrijgave
---------------------------------	--

Gebondenheid	Categorie 1: hechtgebonden in oorsprong
Asbestsoort (vezeltype)	Alleen chrysotiel aanwezig
Asbestconcentratie	Laag (< 50%)
Afschermingsgraad van het gehele materiaal	Geheel of deels vrij aan de binnenlucht, maar geen contact met binnenluchtstromen
Toestand van het materiaal	Licht beschadigd, licht verveerd. Intacte calciumsilicaatplaat of materiaal met categorie 3-gebondenheid

#	Type	Referentie	Resultaat
2.1	Puntmonster	M05	Chrysotiel

Beschrijving	Mastiek/kit tussen glas en profiel - Binnen Veranda
Omgeving	Binnen
Primaire drager	Wandopening verticaal (raam, deur, ...)
Asbestmateriaal	In-situ afwerkingslagen - Pasta, stopverf, voegsel, stopsel, vulsel, mastiek, katten, ...
Bindmiddel van asbestmateriaal	Kitten, mastiek, pasta
Gebondenheid op basis van bindmiddel	Hecht
Hoeveelheid (gewicht - aantal)	<ul style="list-style-type: none"><li>• 1,00 kg - 1 stuk</li></ul>
Totaal gewicht	1,00 kg
Eenvoudig bereikbaar	Ja
Bevestigingswijze	<ul style="list-style-type: none"><li>• Verlijmd, ingegoten, versmeerd</li></ul>
Identificatiemethode	Een monstername door de asbestdeskundige met laboanalyse door een asbestlabo.
Destructieve handeling voor identificatie	Nee
Opmerking	De hoeveelheid betreft een schatting.

- Zorg voor een veilig beheer. Vermijd het beschadigen van het asbestmateriaal. Controleer de toestand jaarlijks op wijzigingen.

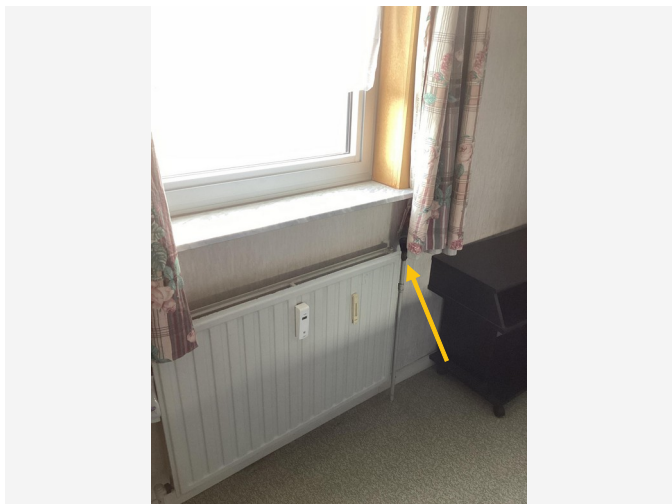
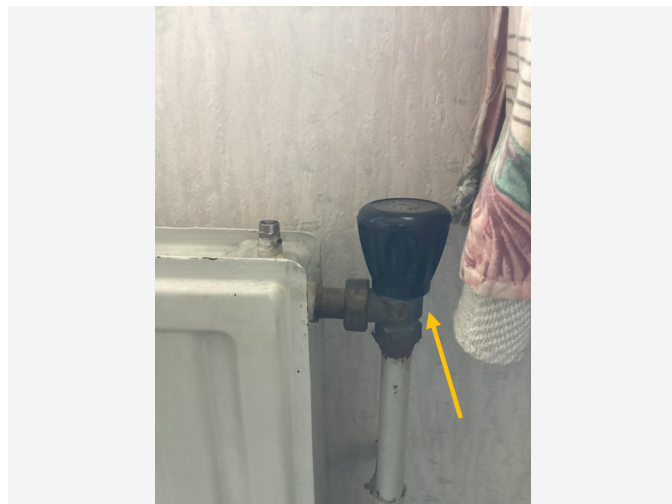
Eindbeoordeling materiaalrisico	Laag materiaalrisico en/of verlaagde kans op vezelvrijgave
---------------------------------	--

Gebondenheid	Categorie 1: hechtgebonden in oorsprong
Asbestsoort (vezeltype)	Crocidoliet aanwezig
Asbestconcentratie	Laag (< 50%)
Afschermingsgraad van het gehele materiaal	Geheel of deels vrij aan binnenluchtstromen
Toestand van het materiaal	Onbeschadigd, niet verweerd

Beschrijving	Radiatoren - Knoppen
Omgeving	Binnen
Primaire drager	Ruimteverwarming
Asbestmateriaal	Plaat, paneel, tablet - Type Bakeliet
Bindmiddel van asbestmateriaal	Kunststof of -hars
Gebondenheid op basis van bindmiddel	Hecht
Hoeveelheid (oppervlakte - dikte - aantal)	• 0,10 m <sup>2</sup> - 4,00 cm - 3 stuks
Totaal volume	0,012 m <sup>3</sup>
Eenvoudig bereikbaar	Ja
Bevestigingswijze	• Geschroefd
Identificatiemethode	De asbestdeskundige beoordeelt het materiaal als asbestverdacht en dus asbesthoudend, en dit zonder monstername.  Motivatie: De monstername brengt andere schade aan dan schade die inherent is aan de monstername.
Destructieve handeling voor identificatie	Nee
Opmerking	De genoteerde hoeveelheid is een schatting.

- Zorg voor een veilig beheer. Vermijd het beschadigen van het asbestmateriaal. Controleer de toestand jaarlijks op wijzigingen.

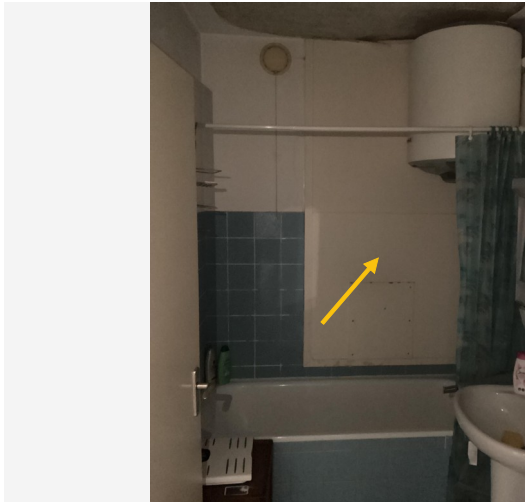
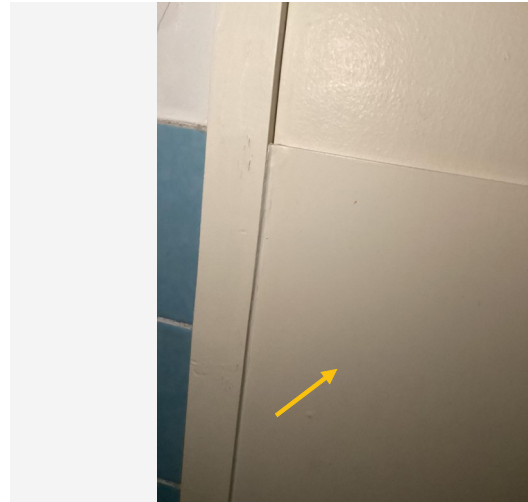
## Fiche 4: Valse wand(en)/voorzetswand(en) - Hout (Badkamer)

De valse wand(en)/voorzetswand(en) bestaat(bestaan) uit niet-asbestverdachte houten platen. Zonder destructie is het niet mogelijk om na te gaan of er asbestverdachte materialen aanwezig zijn achter de valse wand(en)/voorzetswand(en).

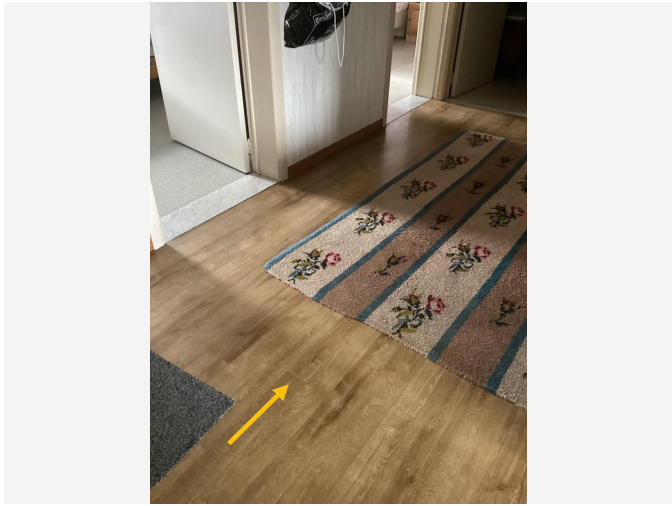
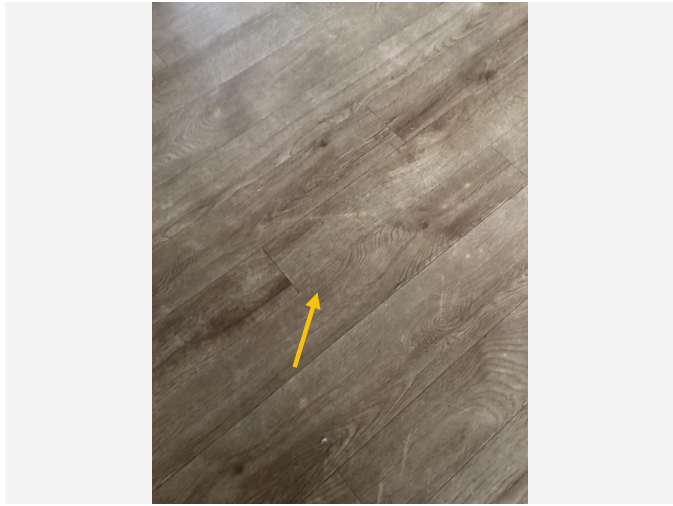
De aanwezige vloerbekleding is niet asbestverdacht. De onderliggende laag was echter niet inspecteerbaar zonder destructie tijdens de inspectie. Mogelijk is de onderliggende laag asbestverdacht.

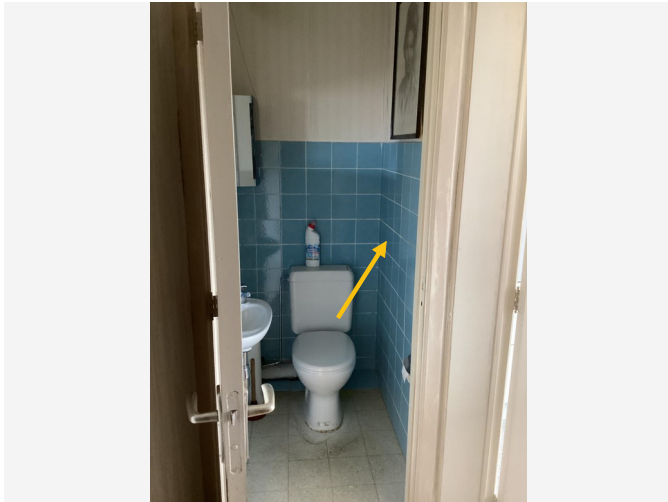
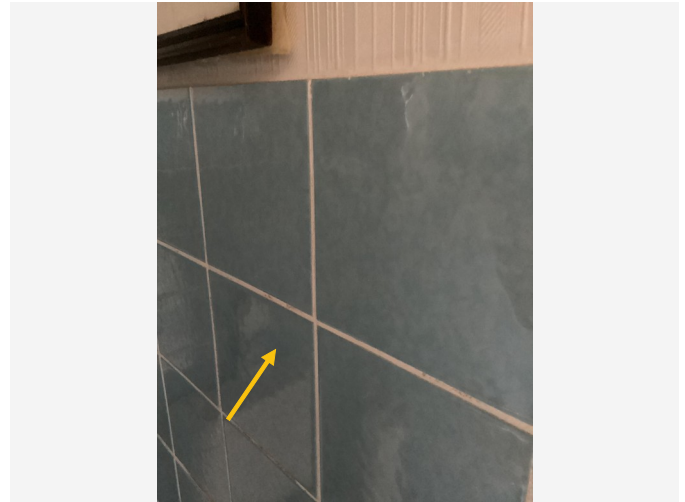
## Fiche 6: Tegellijm achter wandtegels & plinten (Keuken, Badkamer en WC)

Op moment van de inspectie kon niet worden nagegaan of de tegellijm achter de muurtegels/plinten asbestverdacht is. Bij renovatie of verwijdering van de tegels dient het materiaal te worden geanalyseerd voor de werken van start gaan.

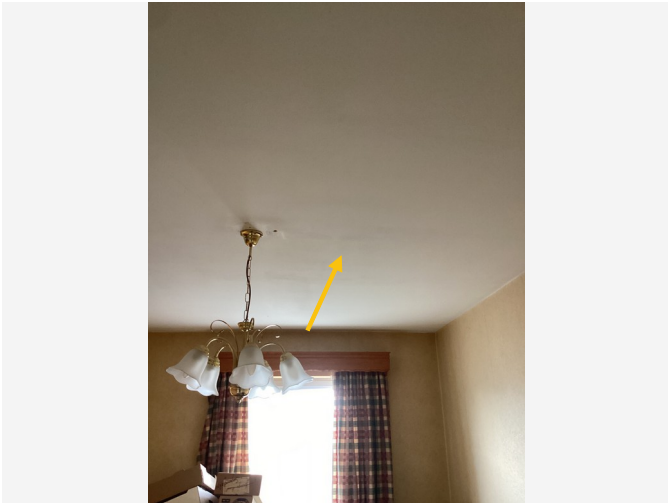
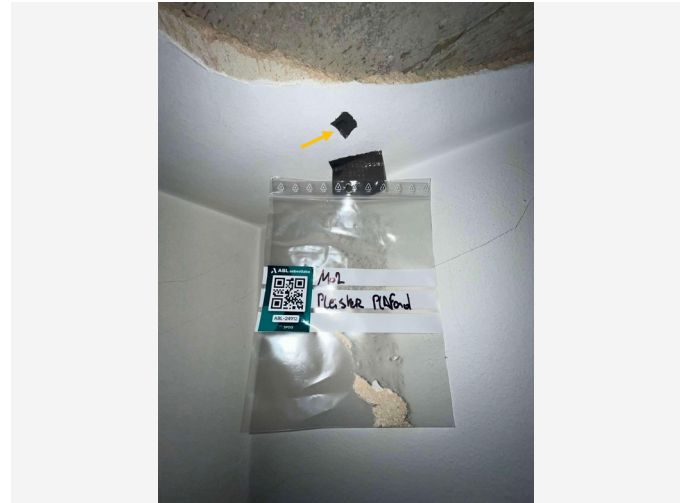
## Fiche 7: Pleisterwerk plafonds

Geen asbest

#	Type	Referentie	Resultaat
7.1	Mengmonster	M02	Geen asbest

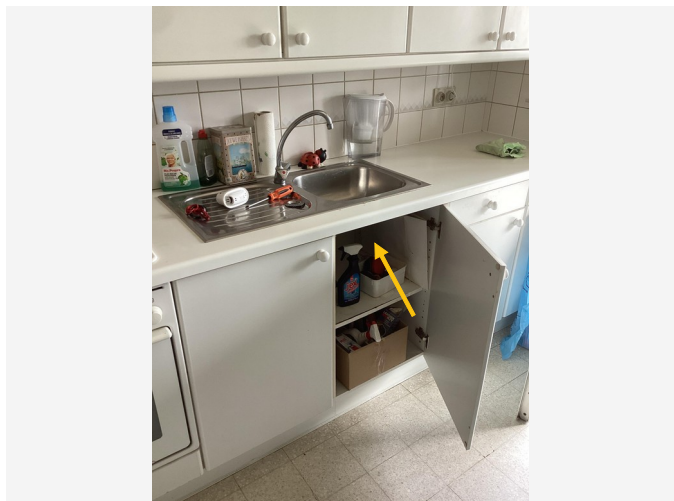
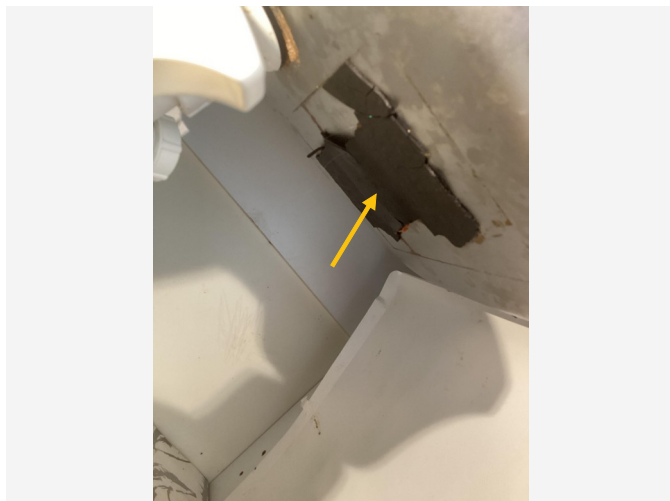
# Fiche 8: Ontdreuningsplaat/anti-dreunplaat onder spoelbak

Geen asbest

#	Type	Referentie	Resultaat
8.1	Puntmonster	M04	Geen asbest

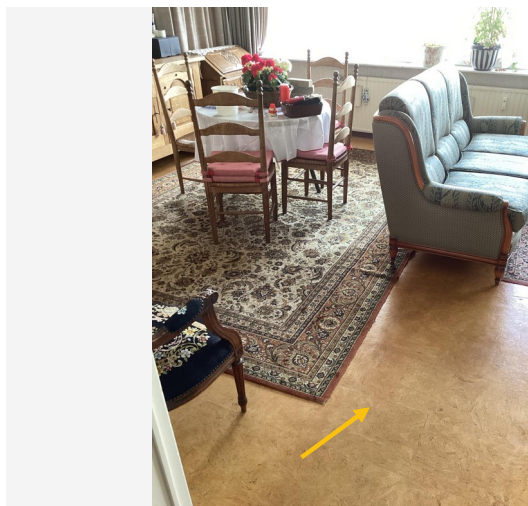
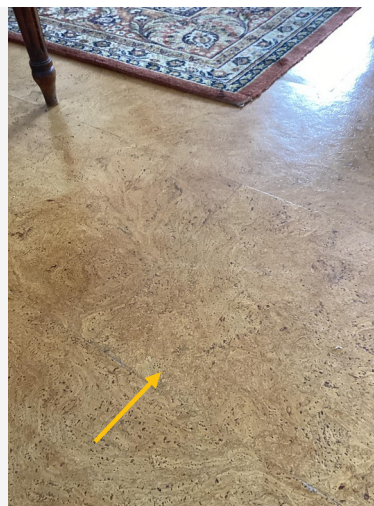
## Fiche 9: Colovinyltegels (Vloer Living)

Geen asbest

#	Type	Referentie	Resultaat
9.1	Puntmonster	M03	Geen asbest

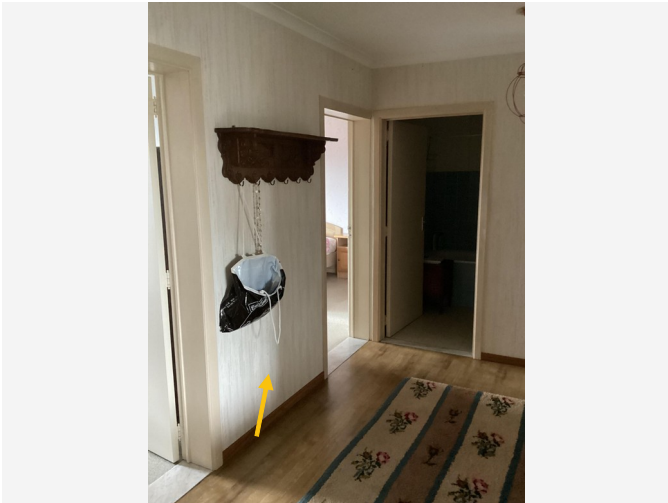
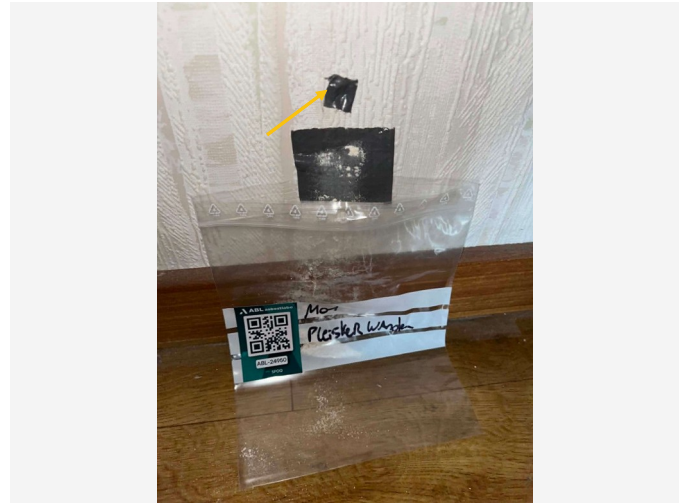
Geen asbest

#	Type	Referentie	Resultaat
10.1	Mengmonster	M01	Geen asbest
