# Asbestinventarisatetest

Termurenlaan 11/9, 9320 Aalst

Attestnummer : 20260623-000088.000

Uitgegeven op : 23.06.2026

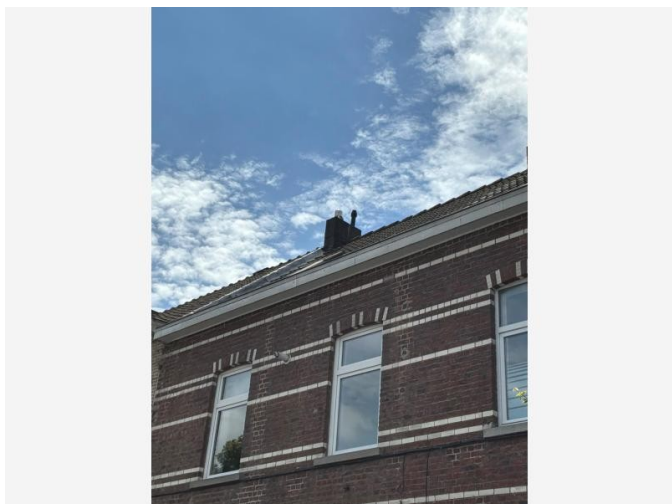
Situeringfoto

**Reden:** Het te onderzoeken materiaal situeert zich hoger dan 3,50 m te rekenen vanaf een veilige ondergrond

**Uitleg van de asbestdeskundige:** De binnenkant van de schouw is niet inspecteerbaar, aan de buitenkant van de schouw werd zichtbaar geen asbest aangetroffen. Bij werken in of aan de schouw extra aandacht besteden, hier kan zich mogelijks nog asbest schuilhouden. De inspecteur kon dit tijdens zijn bezoek niet vaststellen, daar deze handelingen onder een destructieve handeling zou vallen.

(Asbest)materiaal	Rookgaskanaal
Karakterisatie	Asbest (verdacht)
Primaire drager	HVAC infrastructuur en uitrusting

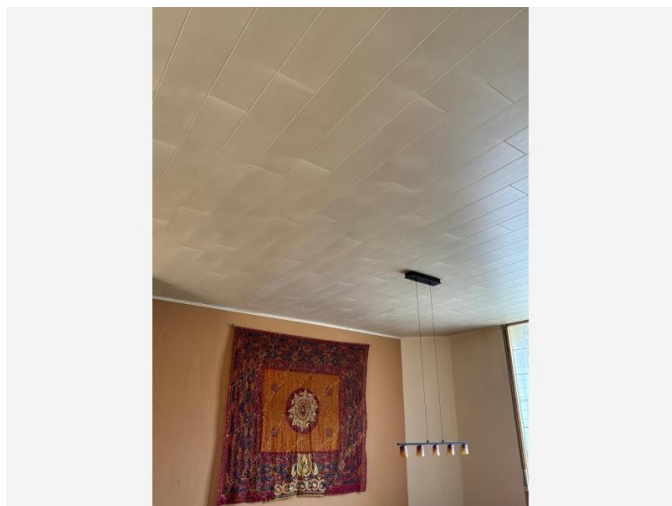
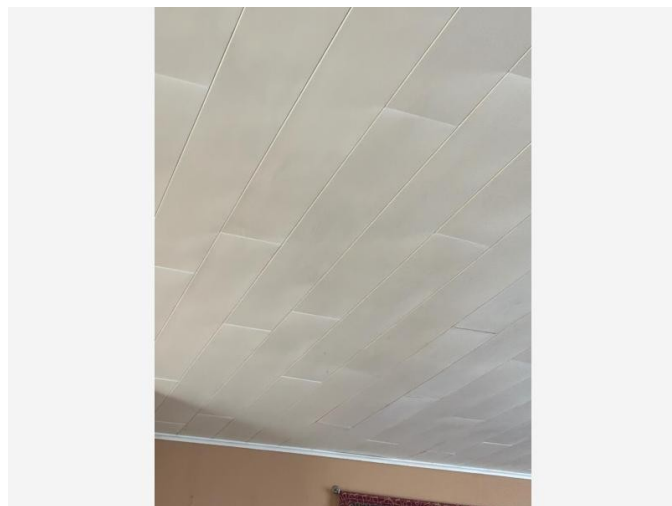
Dit type plafond is niet asbest verdacht. Er kan echter geen uitspraak gedaan worden over de achterligende delen. Hier kunnen zich mogelijk nog verdacht materialen bevinden.

<b>Basis voor advies</b>	De asbestdeskundige beoordeelt het materiaal als niet-asbestverdacht.
--------------------------	---

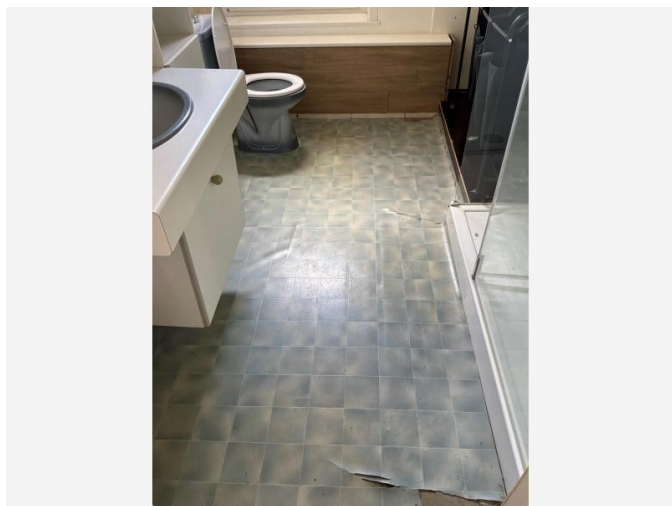
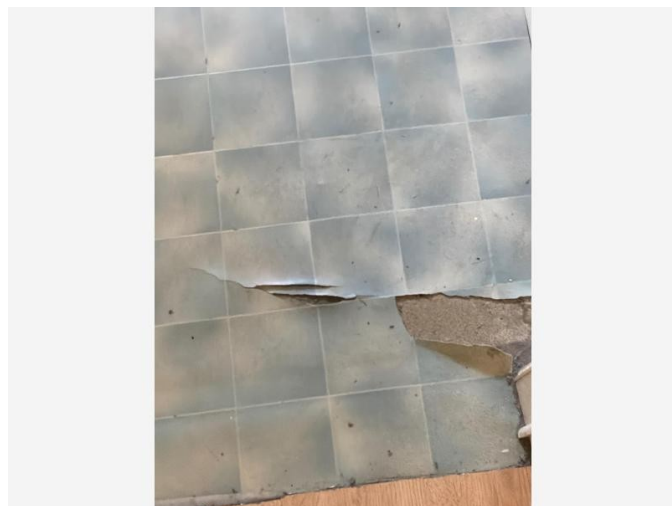
### Informatie over een niet-asbestverdacht materiaal

<b>Basis voor advies</b>	De asbestdeskundige beoordeelt het materiaal als niet-asbestverdacht.
--------------------------	---

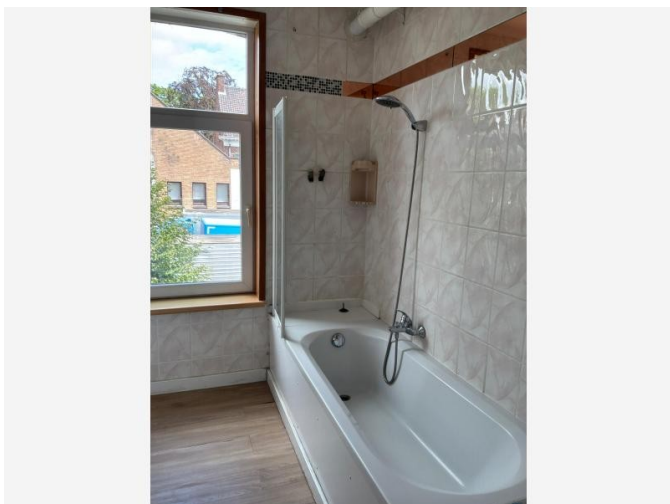
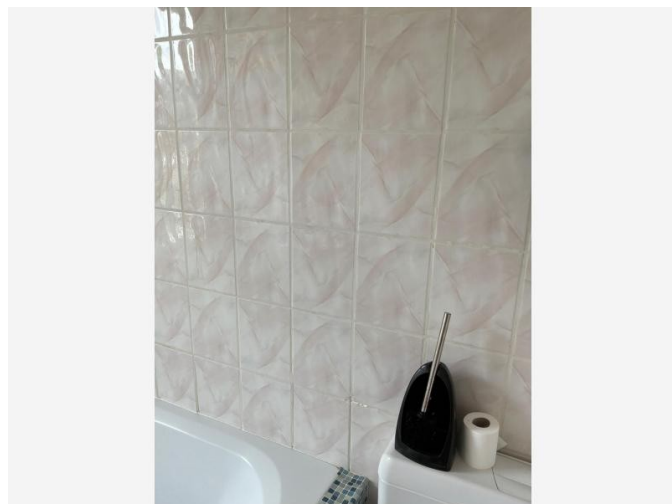
Mogelijk bevinden zich achter deze tegels verdachte lijmen. Bij werken aan de tegels is een aanvullend onderzoek aangewezen om de aard van de lijmen te bepalen.

Basis voor advies	Beoordeling op basis van expertise, zonder een vaststelling door de asbestdeskundige.
-------------------	---

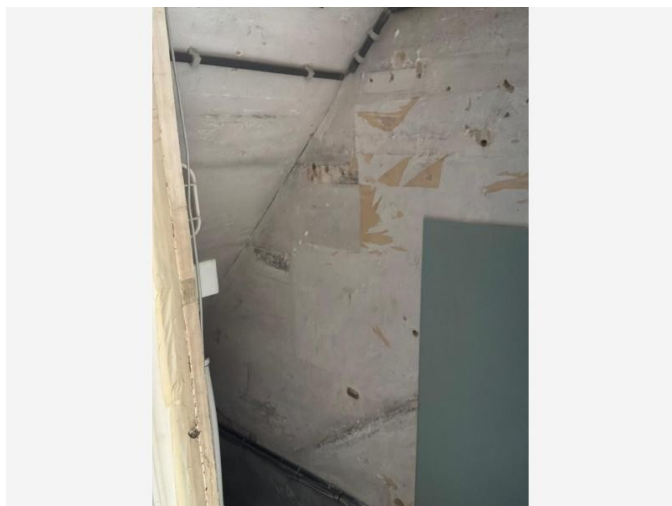
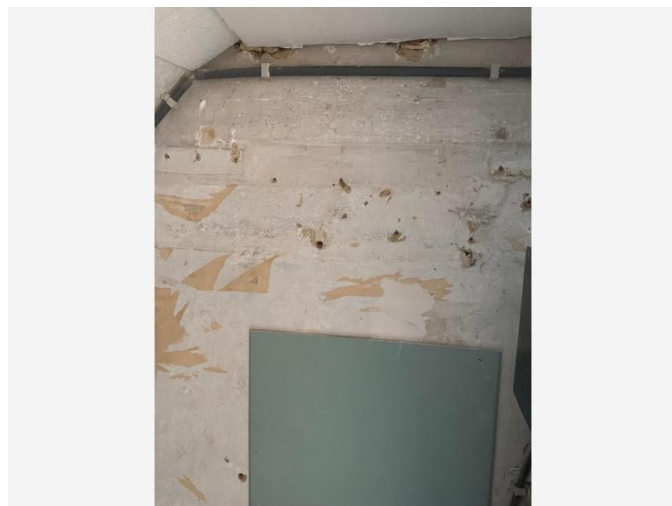
Geen asbest

#	Type	Referentie	Resultaat
5.1	Mengmonster	mm01	Geen asbest

<b>Beschrijving</b>	pleisterwerk wanden
<b>Omgeving</b>	Binnen
<b>Primaire drager</b>	Binnenwand
<b>Bindmiddel van materiaal</b>	Gips - kalk
<b>Gebondenheid op basis van bindmiddel</b>	Niet-hechtgebonden
<b>Hoeveelheid (oppervlakte - dikte - aantal)</b>	• 115,00 m <sup>2</sup> - 1,00 cm - 1 stuk
<b>Totaal volume</b>	1,15 m <sup>3</sup>
<b>Identificatiemethode</b>	Een monstername door de asbestdeskundige met laboanalyse door een asbestlabo.
<b>Destructieve handeling voor identificatie</b>	Nee
<b>Opmerking</b>	Geschatte hoeveelheid. Monsters genomen conform IP2. Ruimtes niet aanwezig: stook, natte

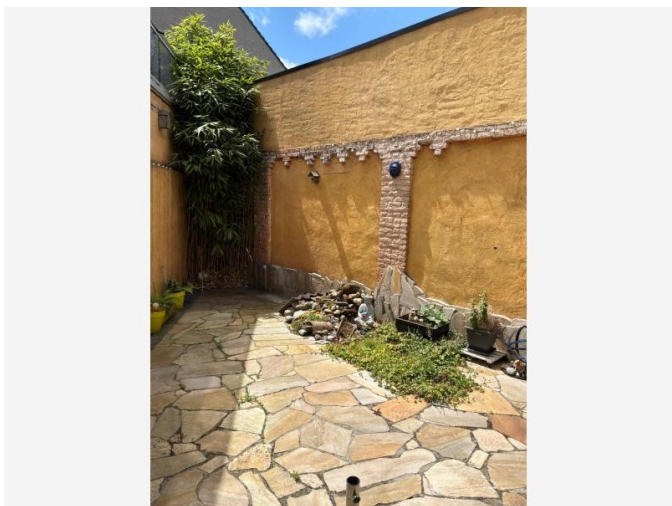
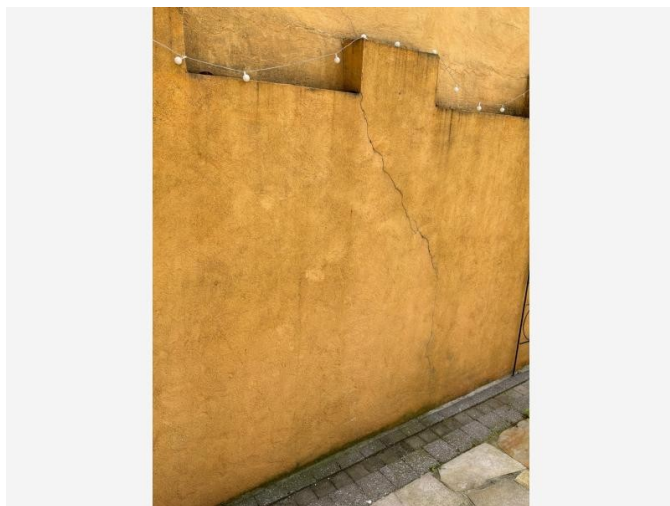
## Fiche 6: crepi gevel

Geen asbest

#	Type	Referentie	Resultaat
6.1	Mengmonster	Mm2	Geen asbest

<b>Beschrijving</b>	crepi gevel
<b>Omgeving</b>	Buiten
<b>Primaire drager</b>	Wand buitenschil
<b>Bindmiddel van materiaal</b>	Gips - kalk
<b>Gebondenheid op basis van bindmiddel</b>	Niet-hechtgebonden
<b>Hoeveelheid (oppervlakte - dikte - aantal)</b>	• 50,00 m <sup>2</sup> - 1,00 cm - 1 stuk
<b>Totaal volume</b>	0,50 m <sup>3</sup>
<b>Identificatiemethode</b>	Een monstername door de asbestdeskundige met laboanalyse door een asbestlabo.
<b>Destructieve handeling voor identificatie</b>	Nee
<b>Opmerking</b>	Geschatte hoeveelheid
