# Asbestinventarisatetest

Bruggeveldstraat 43, 1700 Dilbeek

Attestnummer : 20230505-000284.001

Uitgegeven op : 16.05.2023

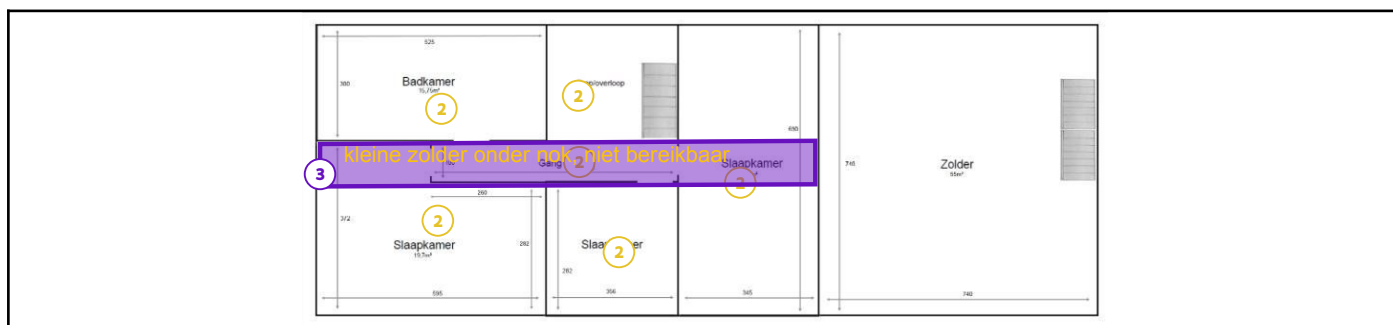
## Plan 1.1: Bruggeveldstraat 43 1700 Dilbeek - 1ste verdiep af

Beschrijving	Type	Actie
2. wandbepleistering	Asbestmateriaal	Zorgvuldig beheren
3. onderdakplaten roos menuiserie NT (geen asbest)	Advies	-

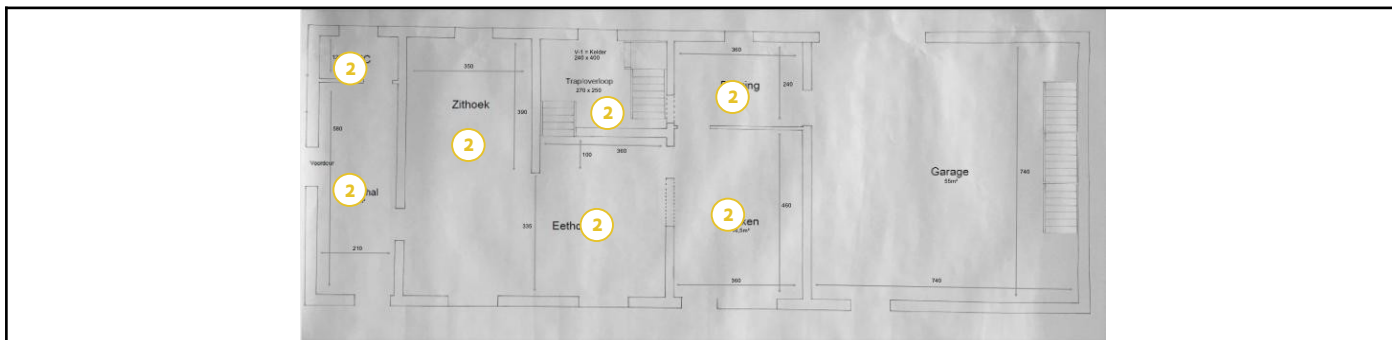
## Plan 1.2: Bruggeveldstraat 43 1700 Dilbeek - Gelijkvloers af

Beschrijving	Type	Actie
2. wandbepleistering	Asbestmateriaal	Zorgvuldig beheren

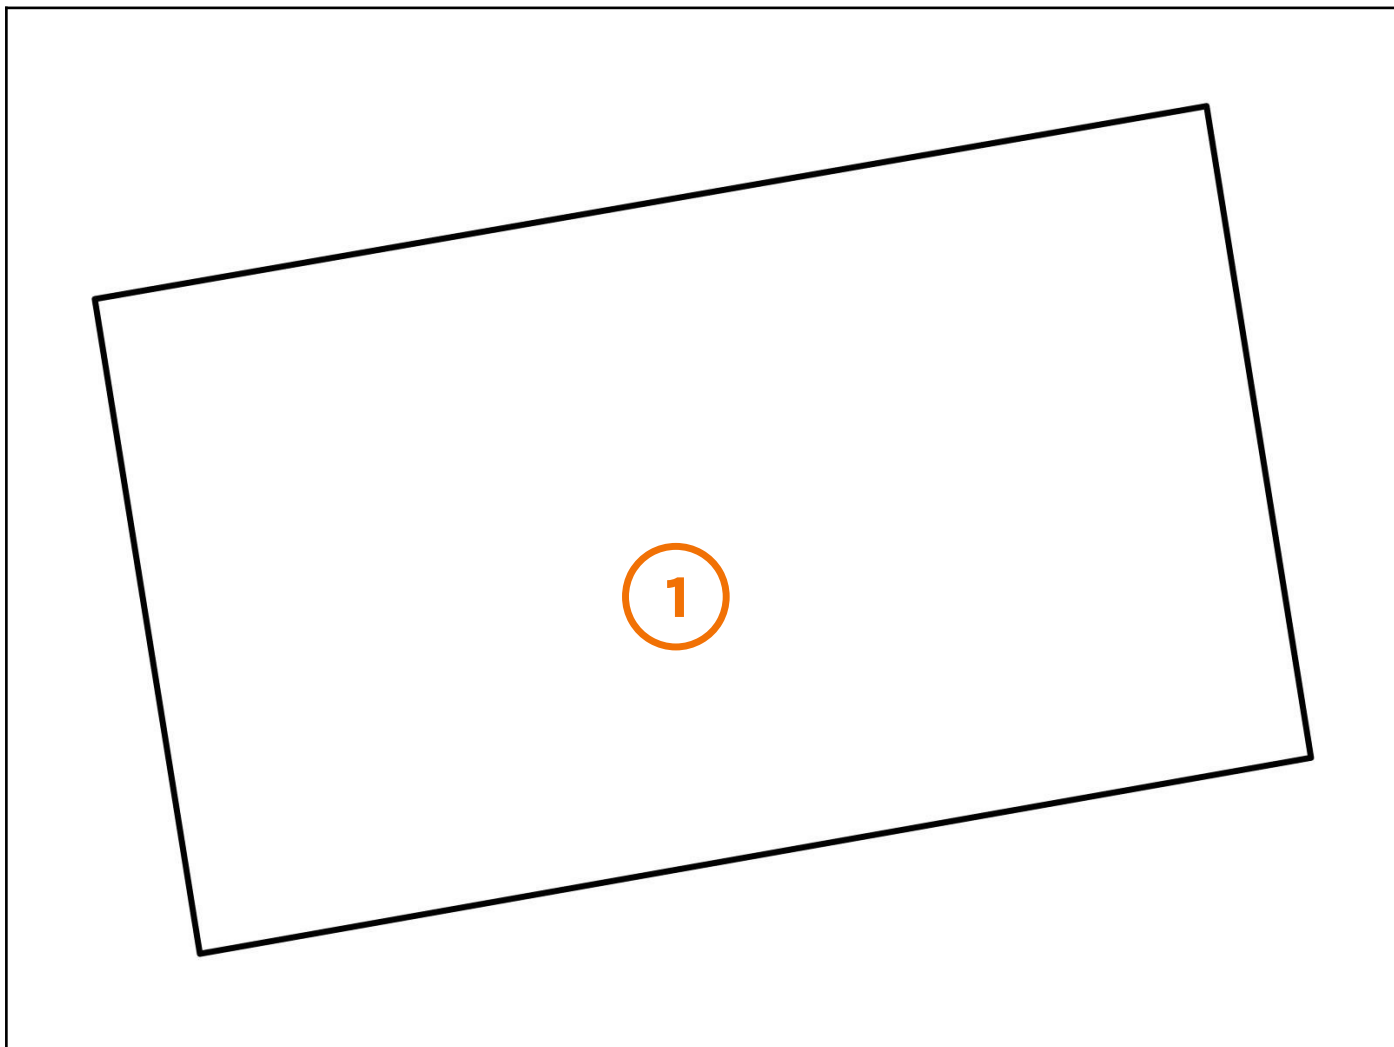
## Plan 4.1: Schapenstal

Beschrijving	Type	Actie
1. golfplaten op schapenstal	Asbestmateriaal	<a href="#">Verwijderen</a>

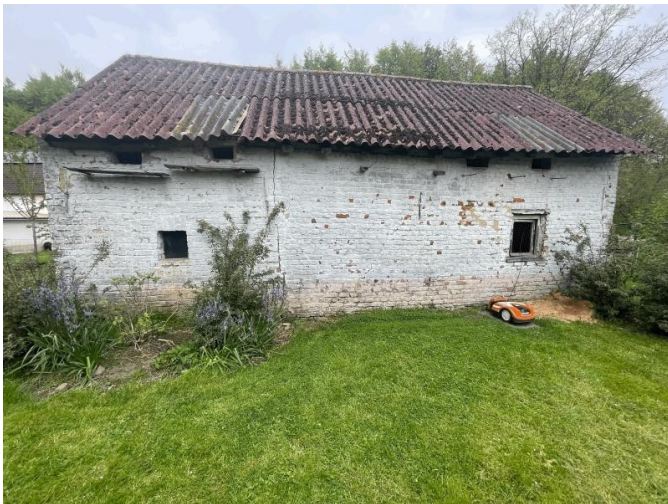
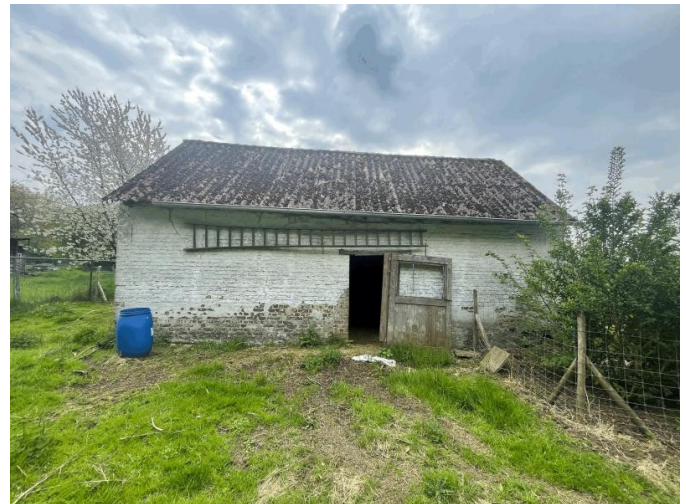
Het asbestmateriaal valt onder de mijlpaal van 2034.

Eindbeoordeling materiaalrisico	Verhoogd materiaalrisico en/of verhoogde kans op vezelvrijgave
---------------------------------	--

Gebondenheid	Categorie 1: hechtgebonden in oorsprong
Asbestsoort (vezeltype)	Crocidoliet aanwezig
Asbestconcentratie	Laag (< 50%)
Afschermingsgraad van het gehele materiaal	Geheel of deels vrij aan de buitenlucht
Toestand van het materiaal	Matig beschadigd, matig verweerd

<b>Identificatiemethode</b>	Vaststelling zonder monstername
<b>Destructieve handeling voor identificatie</b>	Nee
<b>Opmerking</b>	roodkleurige golfplaten in asbest.

- Zorg voor een veilig beheer. Vermijd het beschadigen van het asbestmateriaal. Controleer de toestand jaarlijks op wijzigingen.
- Hemelwater dat afspoelt van asbestcement daken of gevels kan asbestdeeltjes bevatten. Gebruik het enkel voor gesloten circuits (bv. spoelen toiletten). Reinig na het vervangen van het dak of de gevel de dakgoten en regenwaterput of -ton om asbesthoudend sediment of slib te verwijderen

- Eenvoudige handelingen: mag via doe-het-zelf of door werknemer(s) met opleidingsattest eenvoudige handelingen  
De golfplaten kunnen gemakkelijk van het dak genomen worden. Alvorens werken aan te vatten de platen goed bevochtigen en met de nodige aandacht voor persoonlijke beschermingsmiddelen.

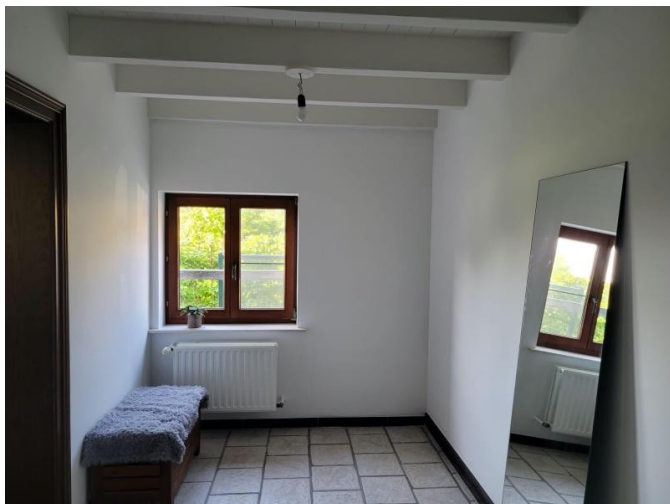
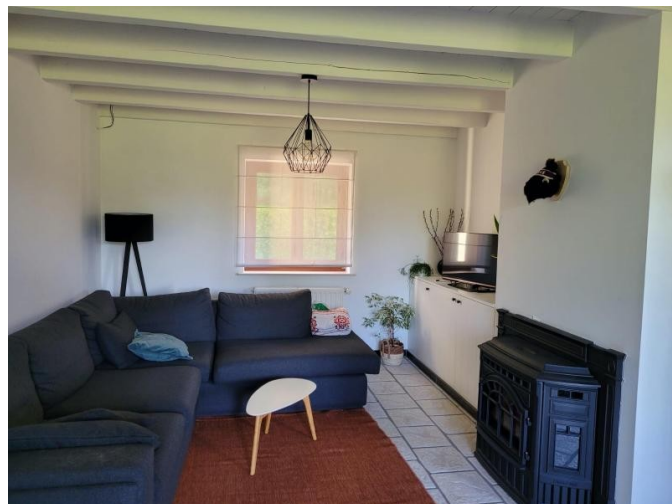
Het asbestmateriaal valt onder de mijlpaal van 2040.

Eindbeoordeling materiaalrisico	Zeer laag materiaalrisico en/of zeer lage kans op vezelvrijgave
Opmerking	Er werden geen stalen genomen om de muren niet te beschadigen. Bijgevolg is aanwezigheid van asbest niet uit te sluiten. De wandpleister is in goede staat.

- Zorg voor een veilig beheer. Vermijd het beschadigen van het asbestmateriaal. Controleer de toestand jaarlijks op wijzigingen.

- Hermetische zone (erkend asbestverwijderaar)  
Pleisterwerk mag, indien het asbest bevat, enkel via de hermetische zone door een erkend asbestverwijderaar veilig worden verwijderd.
