Rapportage asbestinventarisatie

Adres : Koningin Astridlaan 37B
Postcode en plaats : 2950 Kapellen
Referentie : 202200223B
Versie : 1
Datum rapport : 20/05/2022

Aanleiding inventaris : Inzicht verwerven naar asbesthoudende materialen
Type onderzoek : Beperkt destructieve asbestinventarisatie
Omvang project : Gedeelte van bouwwerk of object, namelijk:
de gemeenschappelijke delen van het pand

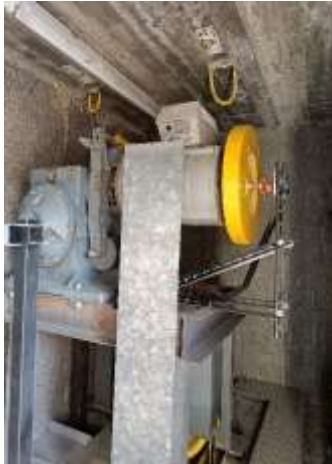
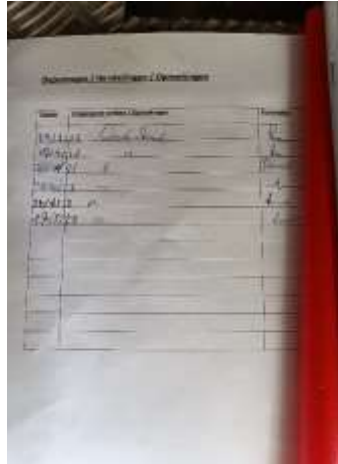
TOEPASSING 02: Onderdelen Liftmotoren

Locatie : Machinekamer lift
Verdieping : Dakverdiep
Overige vindplaatsen :

Soort materiaal : vlogelijke onderdelen
Hoeveelheid : 2 stuk(s) **Bevestiging** : Geklemd
Beschadiging : Niet **EURAL-Code** : 16 02 12
Verwerking : Niet **Benaming** : Asbesthoudende AEEA

Type staal : Visuele inspectie **Asbesthoudend** : Verdacht
Staalnummer : N.v.t. **Type asbest** : Vermoedelijk chrysotiel
Analyseverslag : N.v.t.

Hechtgebondenheid : Niet hechtgebonden **Code** 3
Verwijderingstechnie : Eenvoudige handeling met bijkomende maatregelen **Code** 2
Type aannemer : Opgeleid personeel - ook aannemers zonder erkenning asbestverwijdering **Code** 1

Opmerkingen : Het materiaal is asbestverdacht. Mogelijk werd er asbesthoudend materiaal gebruikt in de installatie. Asbestverdachte toepassingen dienen steeds te worden behandeld als asbesthoudend. Dit om potentiële vezelvrijgave te voorkomen.

RISICOBEOORDELING		
Type materiaal	:	2 Semi-hechtgebonden en niet-hechtgebonden materialen (asbestcement (buitentoepassing), koorden, karton, pakkingen, dichtingen, ...)
Schade en verwerking	:	0 Materiaal in goede staat (geen schade of verwerking)
Oppervlaktebehandeling	:	2 Ingekapselde niet-hechtgebonden materialen en niet-ingekapselde semi-hechtgebonden en niet-hechtgebonden materialen
Soort asbest	:	3 Crocidoliet (wanneer er geen staalname werd uitgevoerd van het materiaal krijgt deze preventief de hoogste score)
Blootstellingsrisico	:	7 Matig blootstellingsrisico, sanering op korte termijn aanbevolen

Aanbevelingen : Geen direct risico, toepassing dient te worden verwijderd voorafgaand aan onderhouds-, renovatie- of sloopwerken.
Aanbevolen saneringsmethode: Eenvoudige handeling met bijkomende maatregelen. Het materiaal dient goed te worden gefixeerd voor deze wordt verwijderd. Dit om potentiële vezelvrijgave en contaminatie te voorkomen.

Beheersmaatregel : Regelmatige visuele controle

In afwachting van verwijdering wordt de toepassing op regelmatige basis (minimaal een keer per jaar) geïnspecteerd en wordt het risico opnieuw geëvalueerd.
