Asbestinventarisatetest

Kerkstraat 26/1, 1840 Londerzeel

Attestnummer : 20260619-000265.000

Uitgegeven op : 19.06.2026

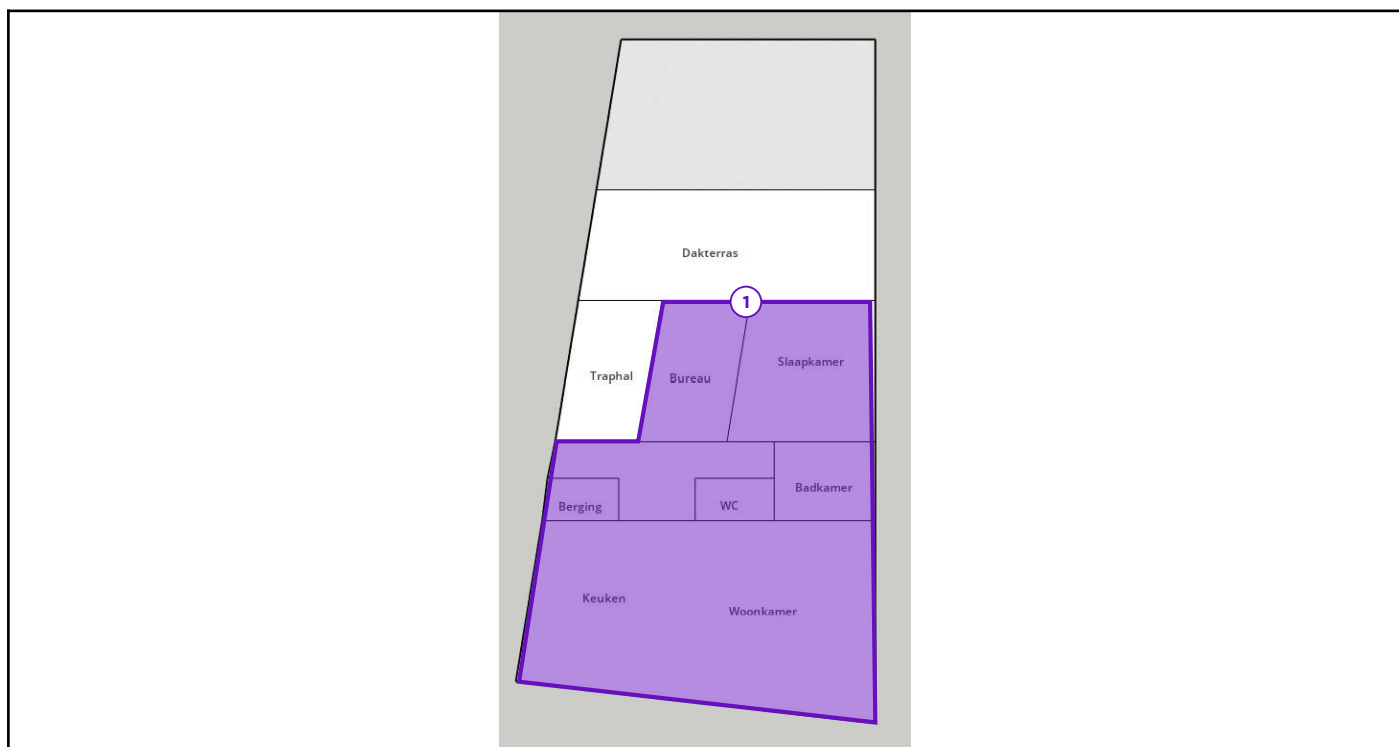
Plan 1.4: Grondplan appartement

Beschrijving	Type	Actie
1. Verlaagd plafond	Advies	-

De plafonds werden afgewerkt met niet-asbestverdachte plafondplaten die de inspectie van de bedekte structuur (opbouw, pleisterwerk) verhinderen.

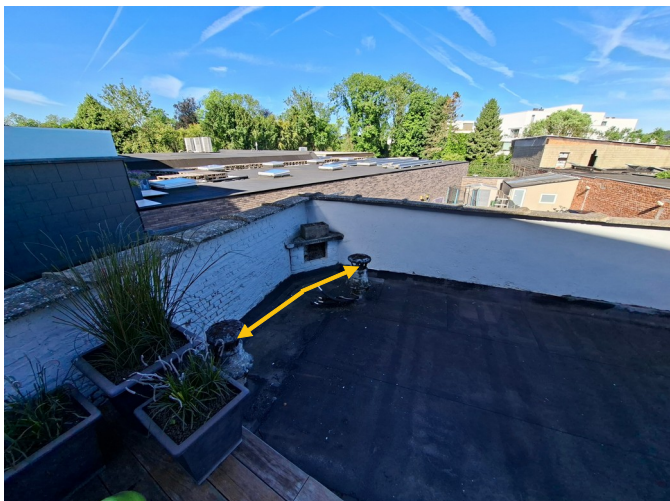
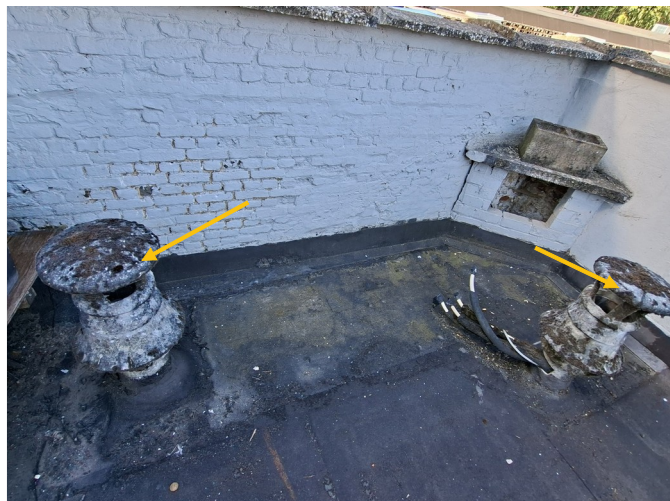
Fiche 2: asbestverdachte materialen gemeenschappelijke delen

Tijdens het plaatsbezoek werden asbestverdachte materialen vastgesteld aan de gemeenschappelijke delen. Deze asbestverdachte materialen behoren niet tot de onderzoeken locatie en zijn geen inherent deel van dit attest. Deze dienen opgenomen te worden in het asbestattest van de gemeenschappelijke delen.

- Verschillende toepassingen in Bakeliet (schakelaar, zekeringkast, radiatorknop, ...)
- Rookgaskanalen
- Leidingisolatie
- Dakbedekking (Leien)
- Verloren bekisting (terras)
- ...

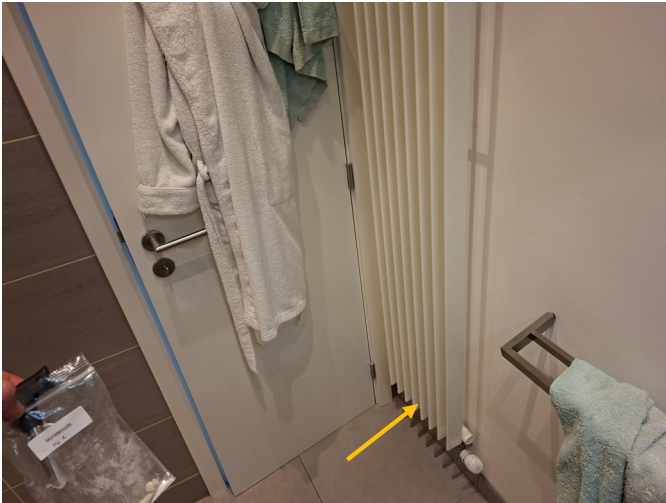
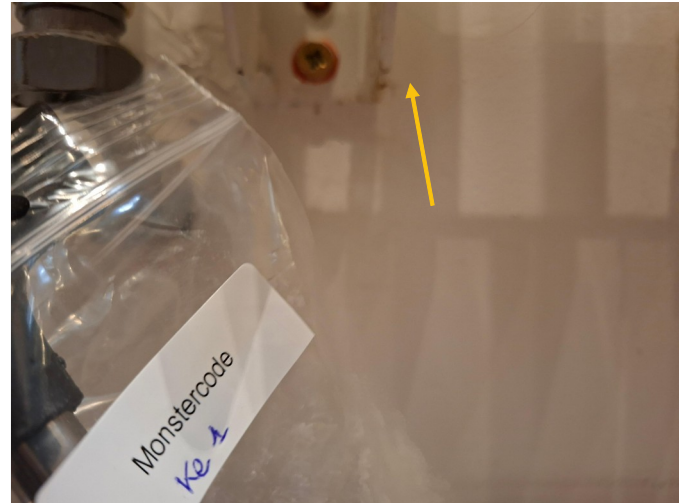
Fiche 3: Pleisterwerk wanden

Conclusie

Geen asbest

#	Type	Referentie	Resultaat
3.1	Mengmonster	KE1	Geen asbest

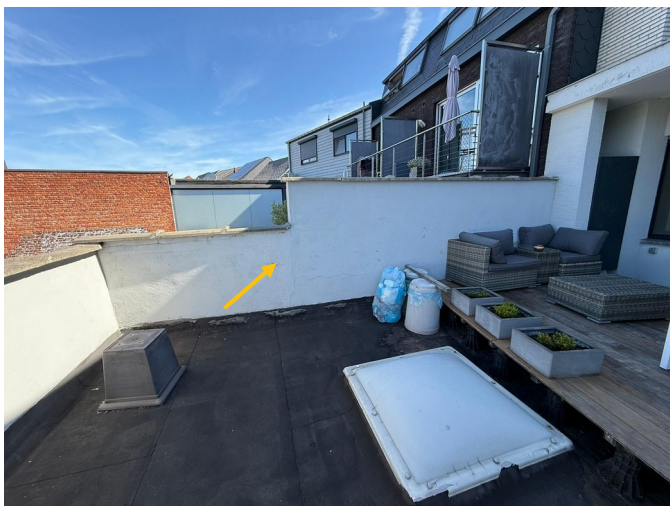
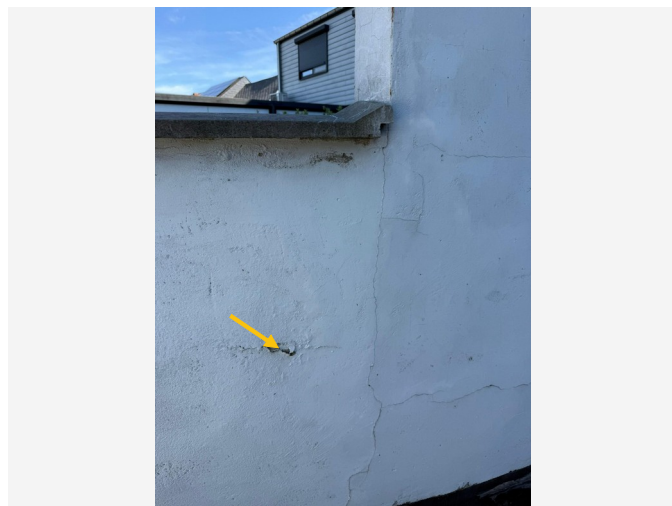
Fiche 4: Cementering buiten

Conclusie

Geen asbest

#	Type	Referentie	Resultaat
4.1	Mengmonster	KE2	Geen asbest
