Asbestinventarisatetest

Steenovenstraat 63, 2910 Essen

Attestnummer : 20240419-000361.000

Uitgegeven op : 19.04.2024

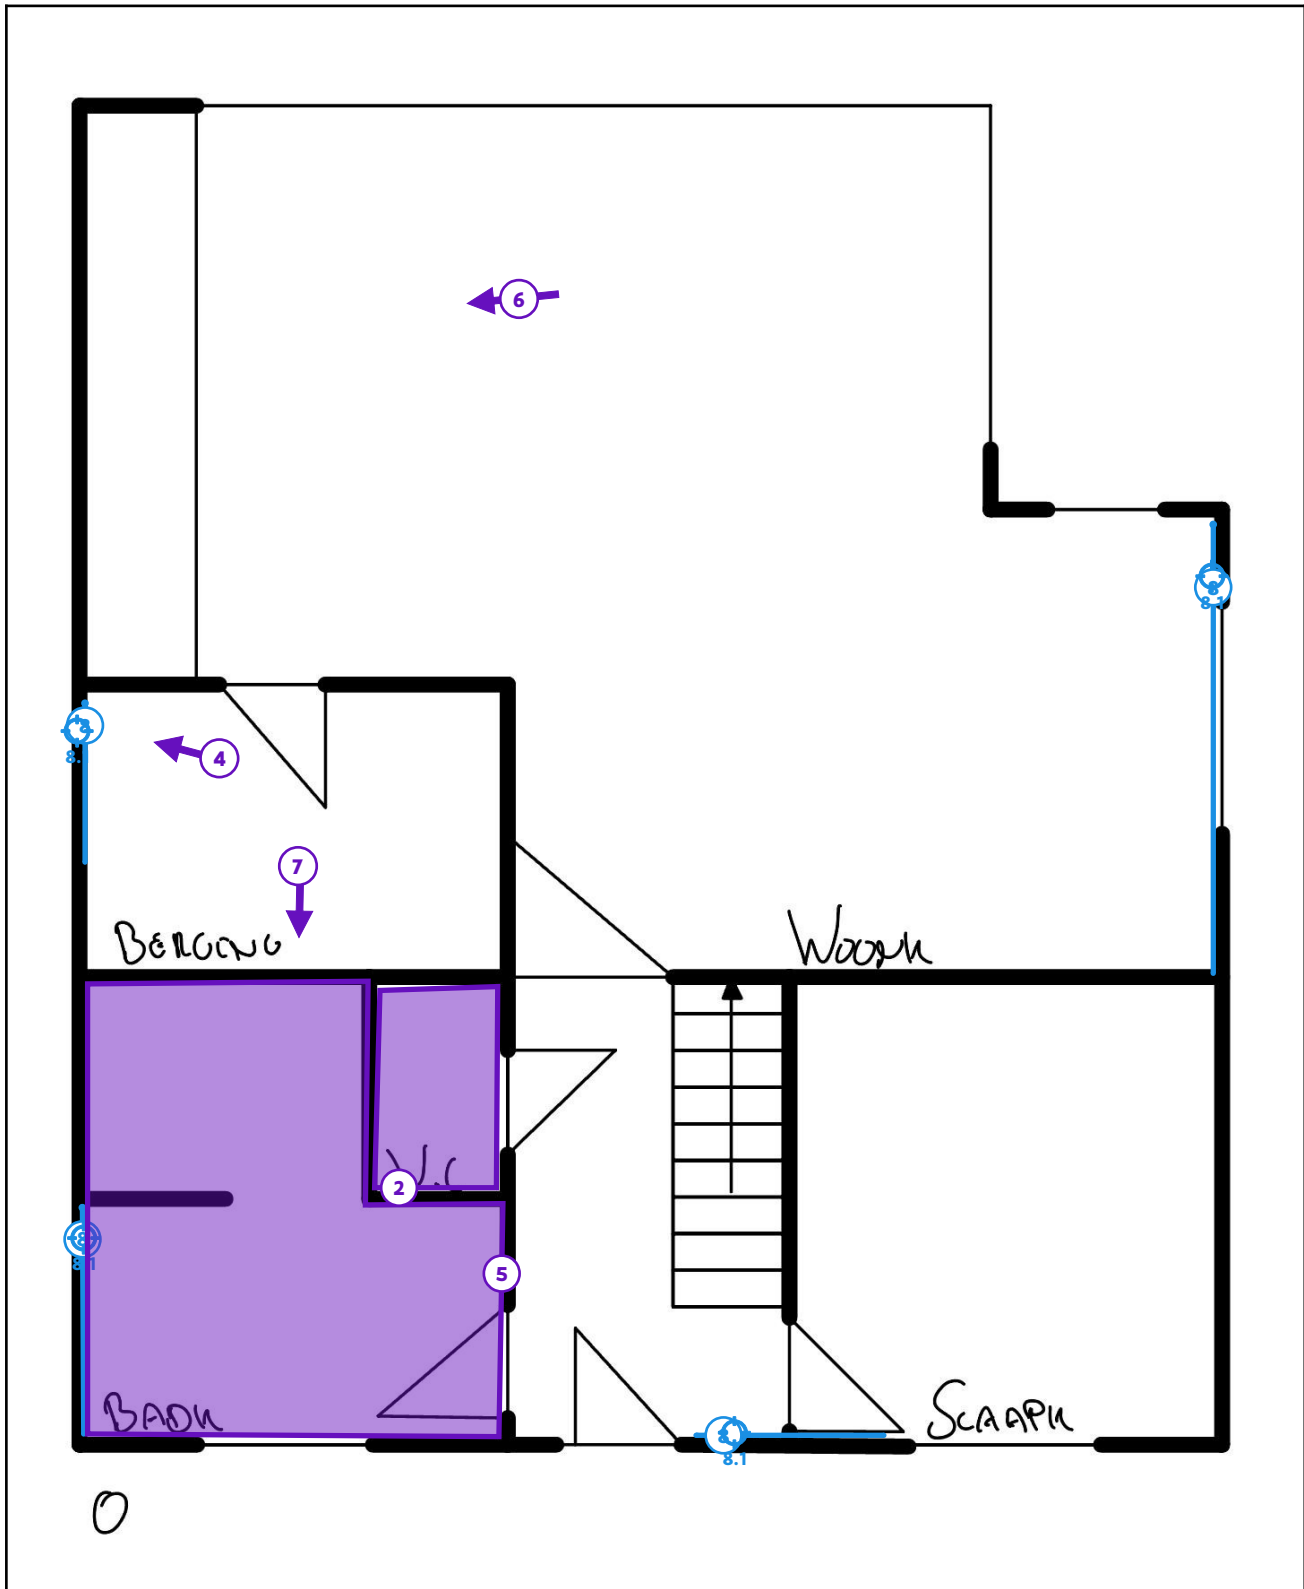
Plan 1.1: 0

2. Toilet volledig nieuw - niet asbestverdacht	Advies	-
4. Technieken volledig nieuw - niet asbestverdacht	Advies	-
5. Badkamer volledig nieuw - niet asbestverdacht	Advies	-
6. Keuken volledig nieuw - niet asbestverdacht	Advies	-
7. Elektrische installatie volledig nieuw - niet asbestverdacht	Advies	-
8. Oude pleisterwerk achter gyprocwanden	Geen asbest	-
8.1 Code: Staal 01	Mengmonster	-

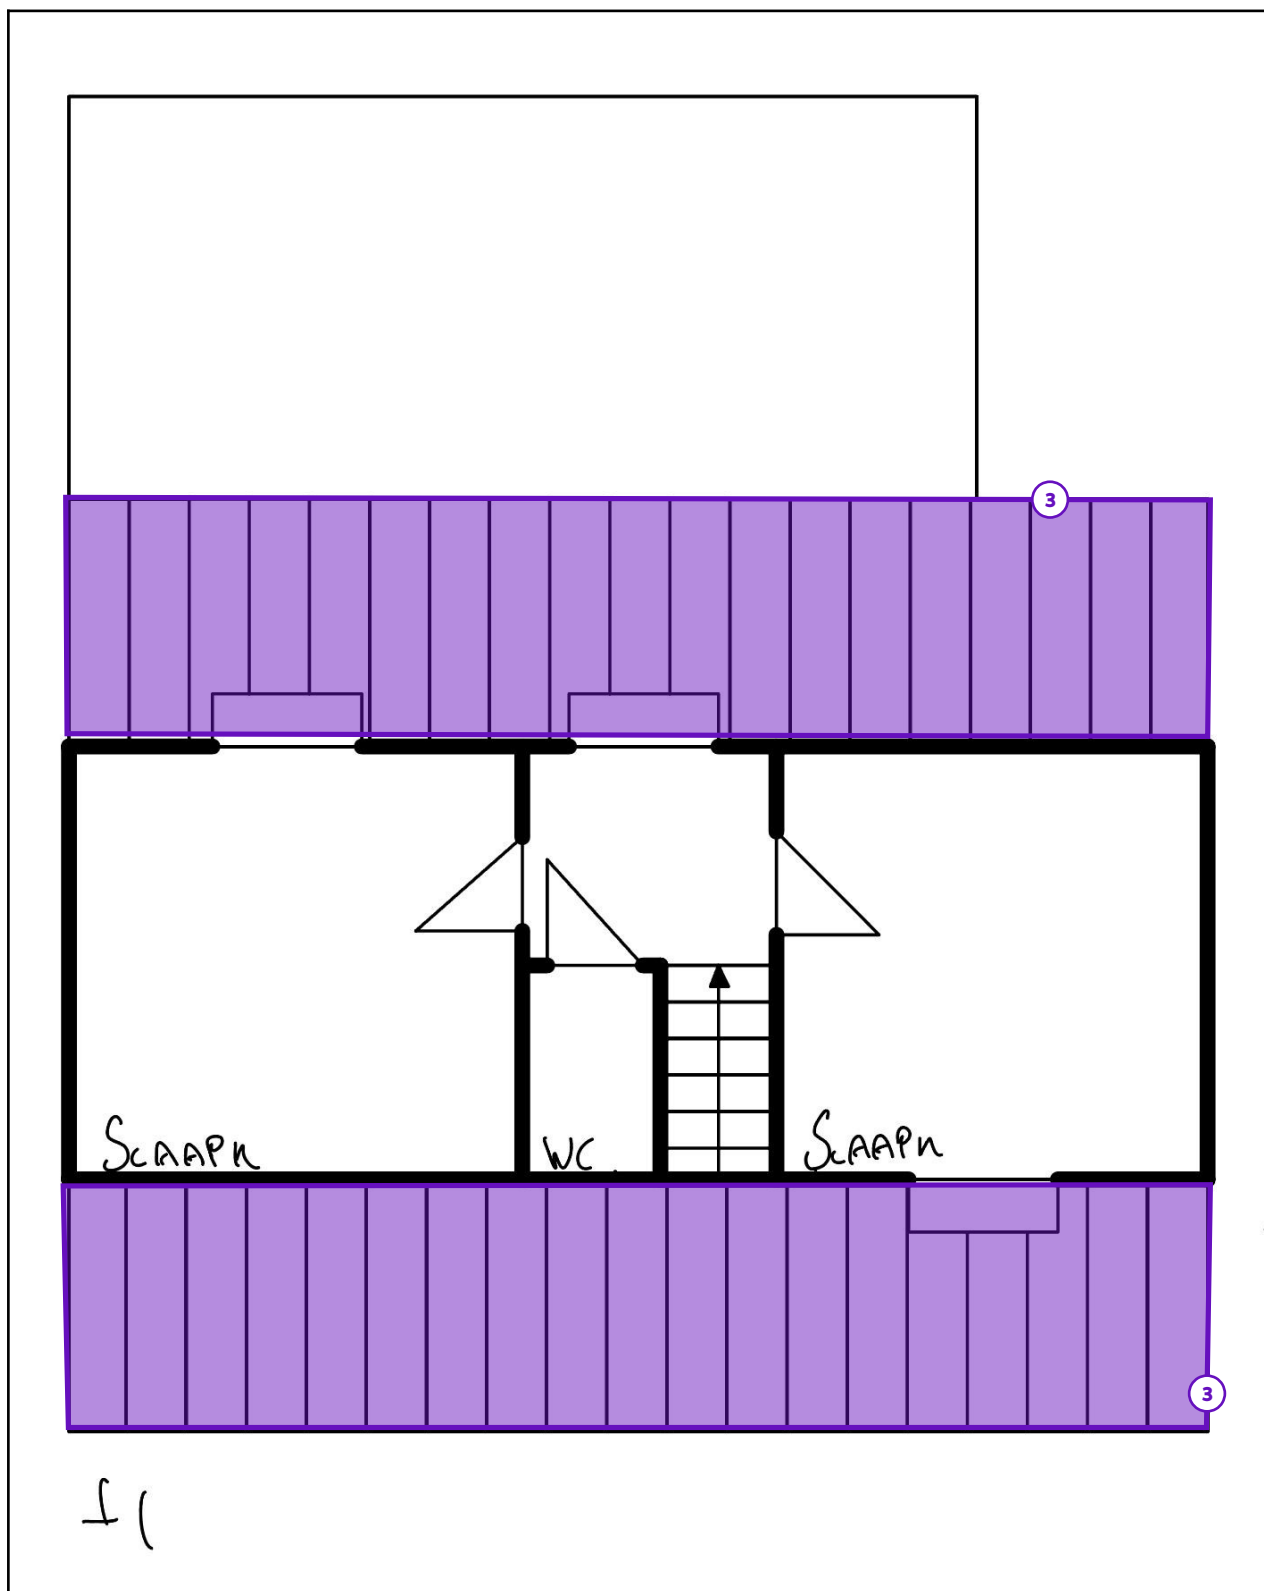
Plan 1.2: +1

3. Hellend dak - niet asbestverdacht	Advies	-
--------------------------------------	--------	---

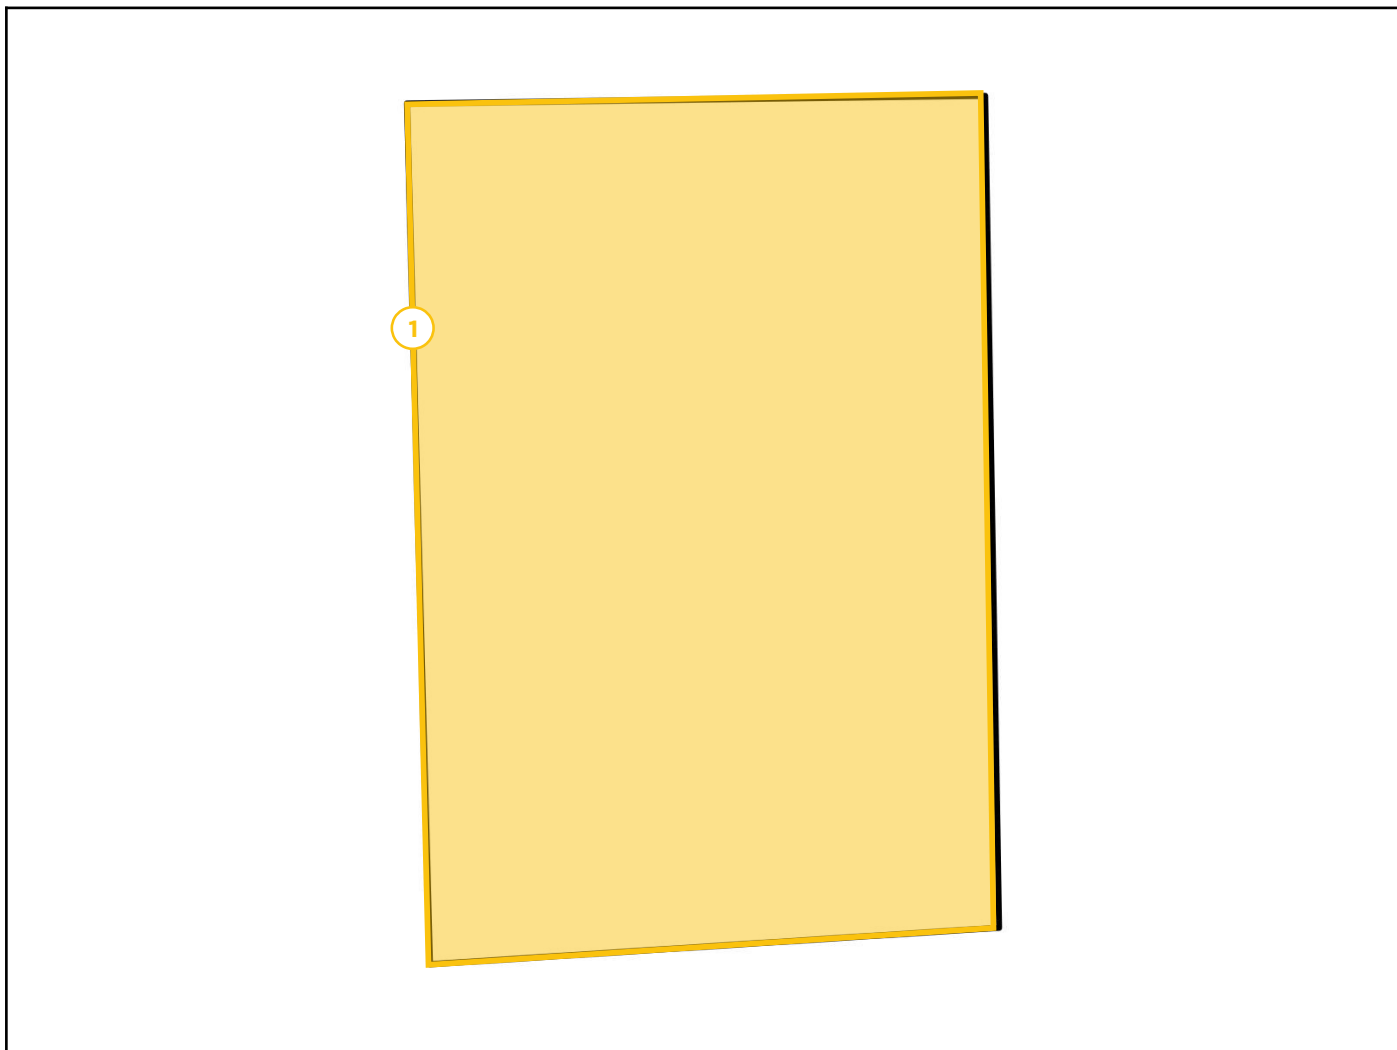
Plan 2.1: Bijgebouw plan

Beschrijving	Type	Actie
1. Bijgebouw - volledig nieuw - niet asbestverdacht	Uitsluiting	-

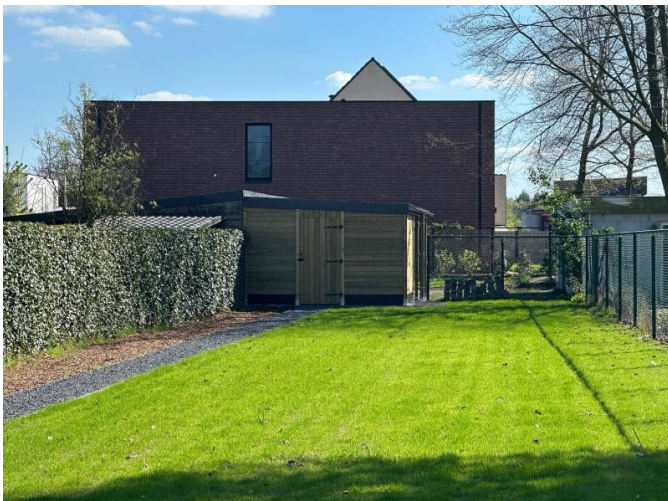
Fiche 1: Bijgebouw - volledig nieuw - niet asbestverdacht

Uitgesloten van inspectie

Bouwjaar: 2023

Constructies gebouwd vanaf 2001 moeten niet onderzocht worden

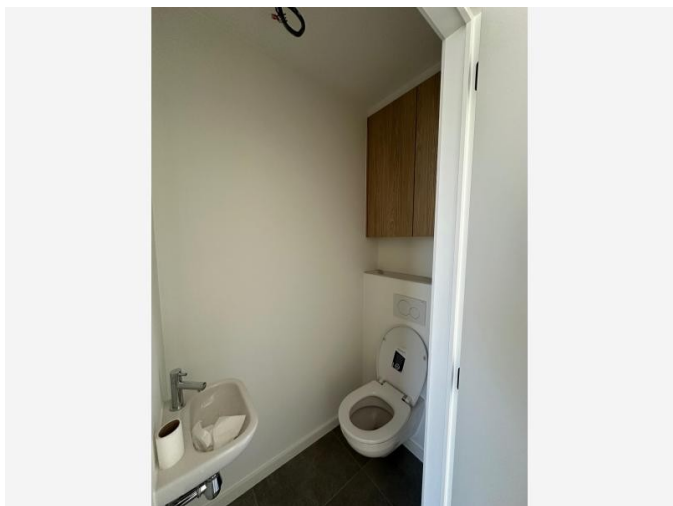
Toilet volledig nieuw - niet asbestverdacht

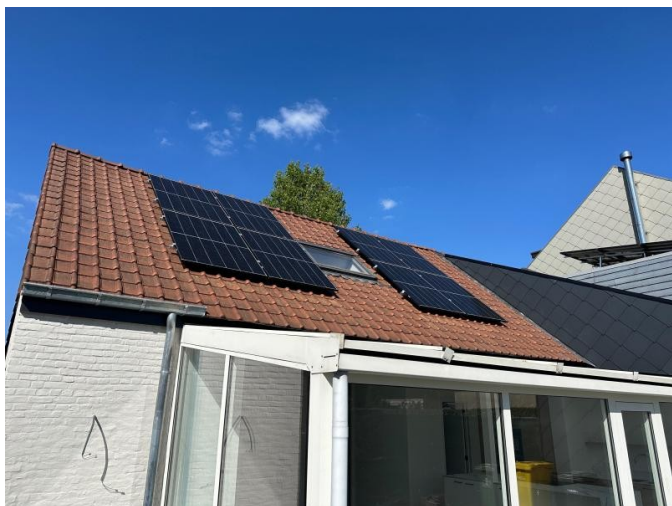
Hellend dak - niet asbestverdacht

Recent vernieuwd en er werden zonnepanelen op geplaatst

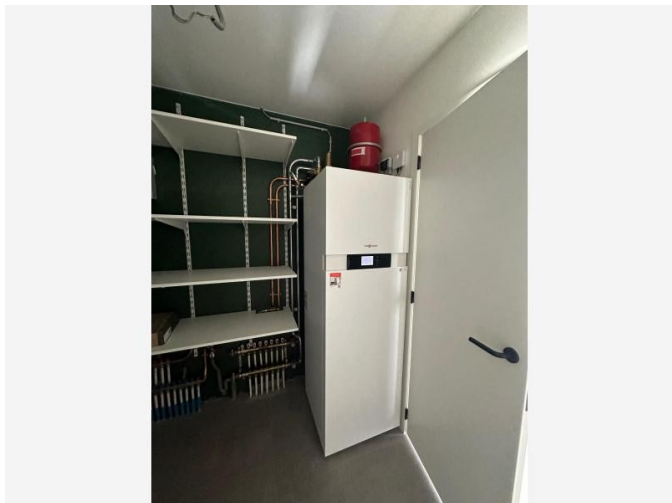
Fiche 4: Technieken volledig nieuw - niet asbestverdacht

Technieken volledig nieuw - niet asbestverdacht

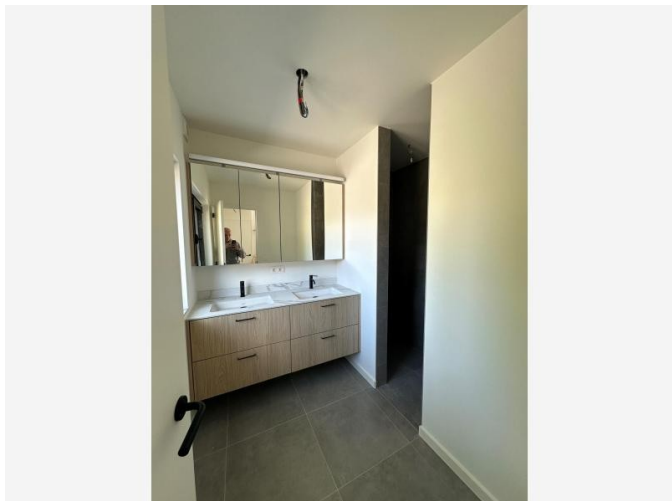
Fiche 5: Badkamer volledig nieuw - niet asbestverdacht

Badkamer volledig nieuw - niet asbestverdacht

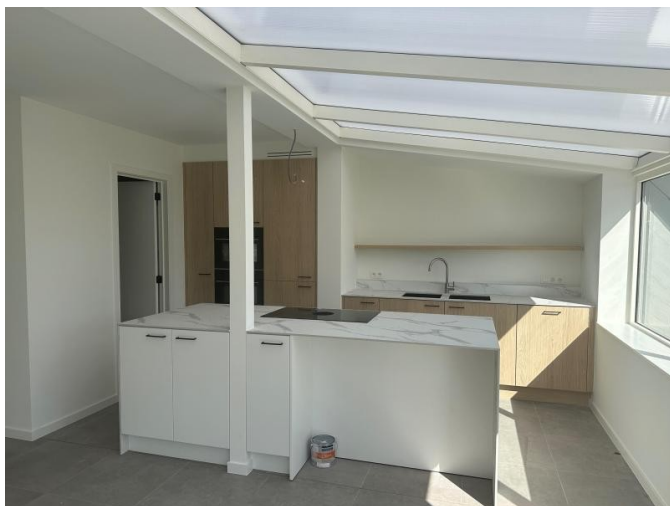
Keuken volledig nieuw - niet asbestverdacht

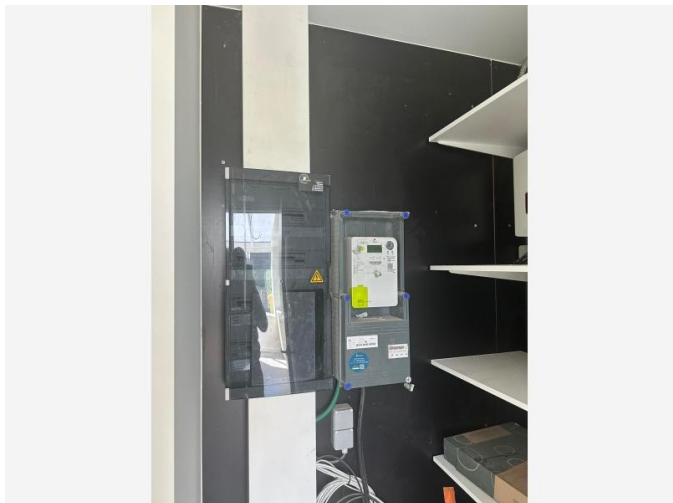
Fiche 7: Elektrische installatie volledig nieuw - niet asbestverdacht

Elektrische installatie volledig nieuw - niet asbestverdacht

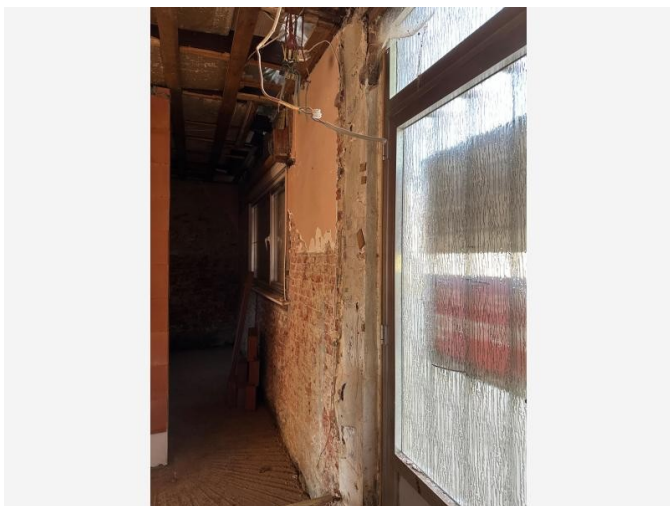
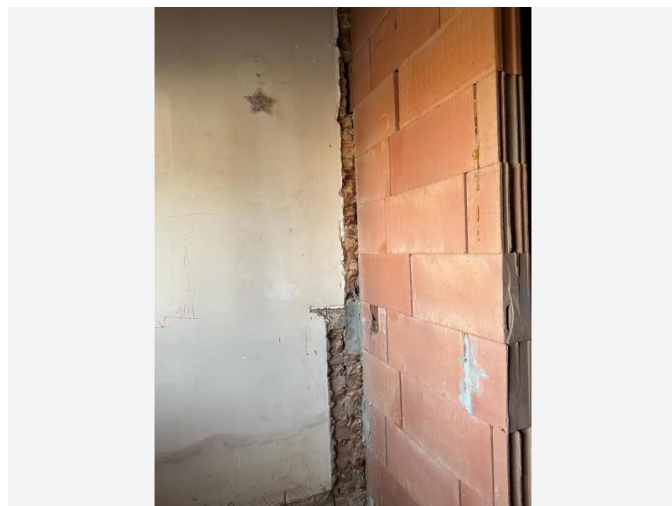
Geen asbest

#	Type	Referentie	Resultaat
8.1	Mengmonster	Staal 01	Geen asbest

Beschrijving	Oude pleisterwerk achter gyprocuren
Omgeving	Binnen
Primaire drager	Binnenwand
Bindmiddel van materiaal	Gips - kalk

Gebondenheid op basis van bindmiddel	Niet-hechtgebonden
Hoeveelheid (oppervlakte - dikte - aantal)	• 20,00 m ² - 1,00 cm - 1 stuk
Totaal volume	0,20 m ³
Identificatiemethode	Vaststelling met monstername
Destructieve handeling voor identificatie	Nee
Opmerking	Stalen genomen op 19/10/2023 op 4 verschillende plaatsen. Er was toen geen onderscheid meer tussen - trappenhal - stookruimte - natte ruimte - .. (zie foto's van tijdens de werf)
