Asbestinventarisatetest

Mechelsesteenweg 113, 2018 Antwerpen
Gemeenschappelijke delen

Attestnummer : 20260505-000499.000

Uitgegeven op : 05.05.2026

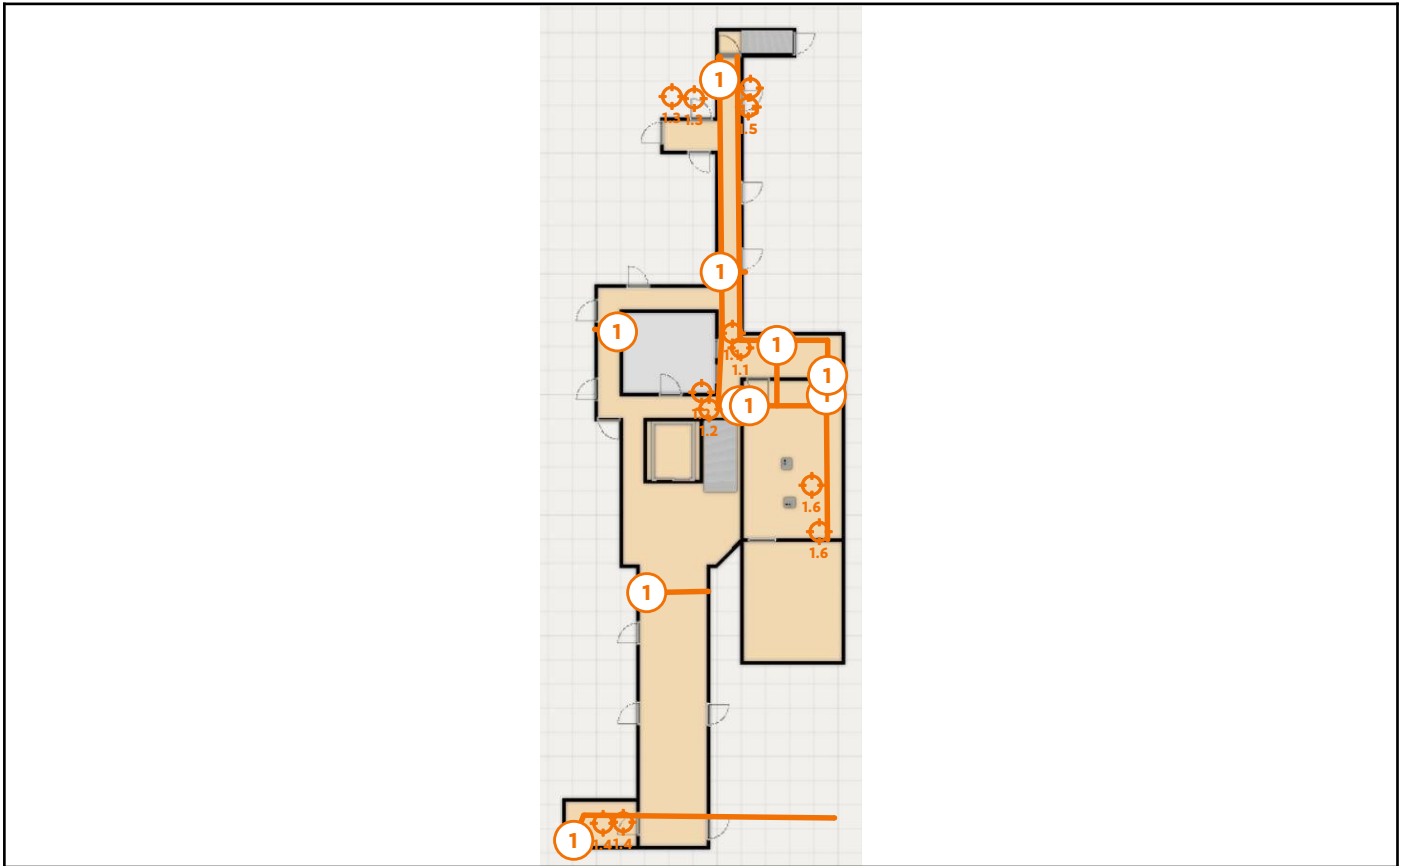
Plan 1.1: Kelder - Leidingisolatie

Beschrijving	Type	Actie
1. Leidingisolatie	Asbestmateriaal	Verwijderen
1.1 Code: B1	Mengmonster	-
1.2 Code: B2	Mengmonster	-
1.3 Code: PB1	Mengmonster	-
1.4 Code: R1	Mengmonster	-
1.5 Code: R2	Mengmonster	-
1.6 Code: S5	Mengmonster	-

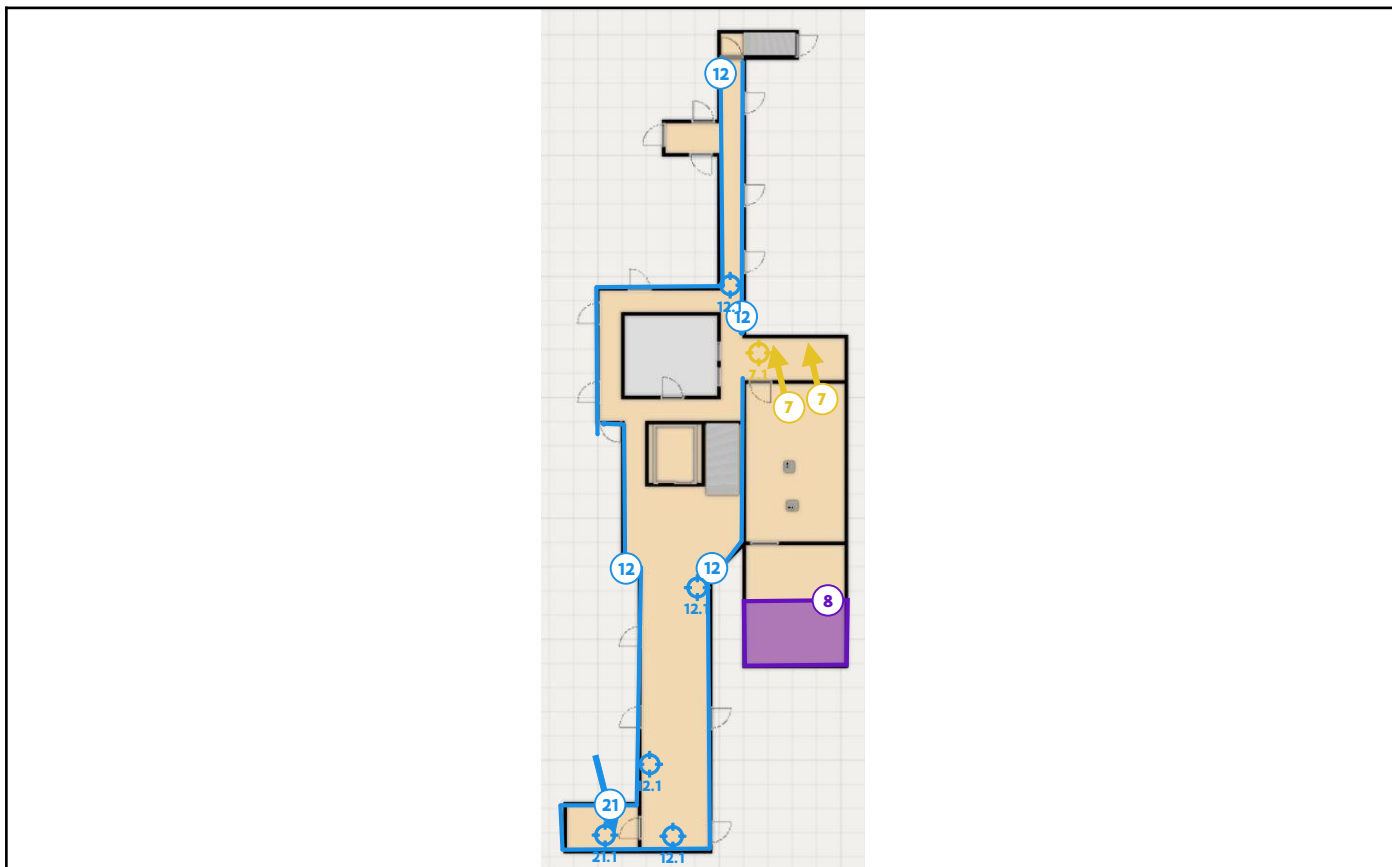
Plan 1.2: Kelder - Muren

Beschrijving	Type	Actie
7. Pakking Gasleiding	Asbestmateriaal	Zorgvuldig beheren
7.1 Code: mm203	Puntmonster	-
8. Mazoutlokaal	Beperking	-
12. Smeerlaag Cement Kelder	Geen asbest	-
12.1 Code: mm206	Mengmonster	-
21. Pakking waterleiding	Geen asbest	-
21.1 Code: mm204	Puntmonster	-

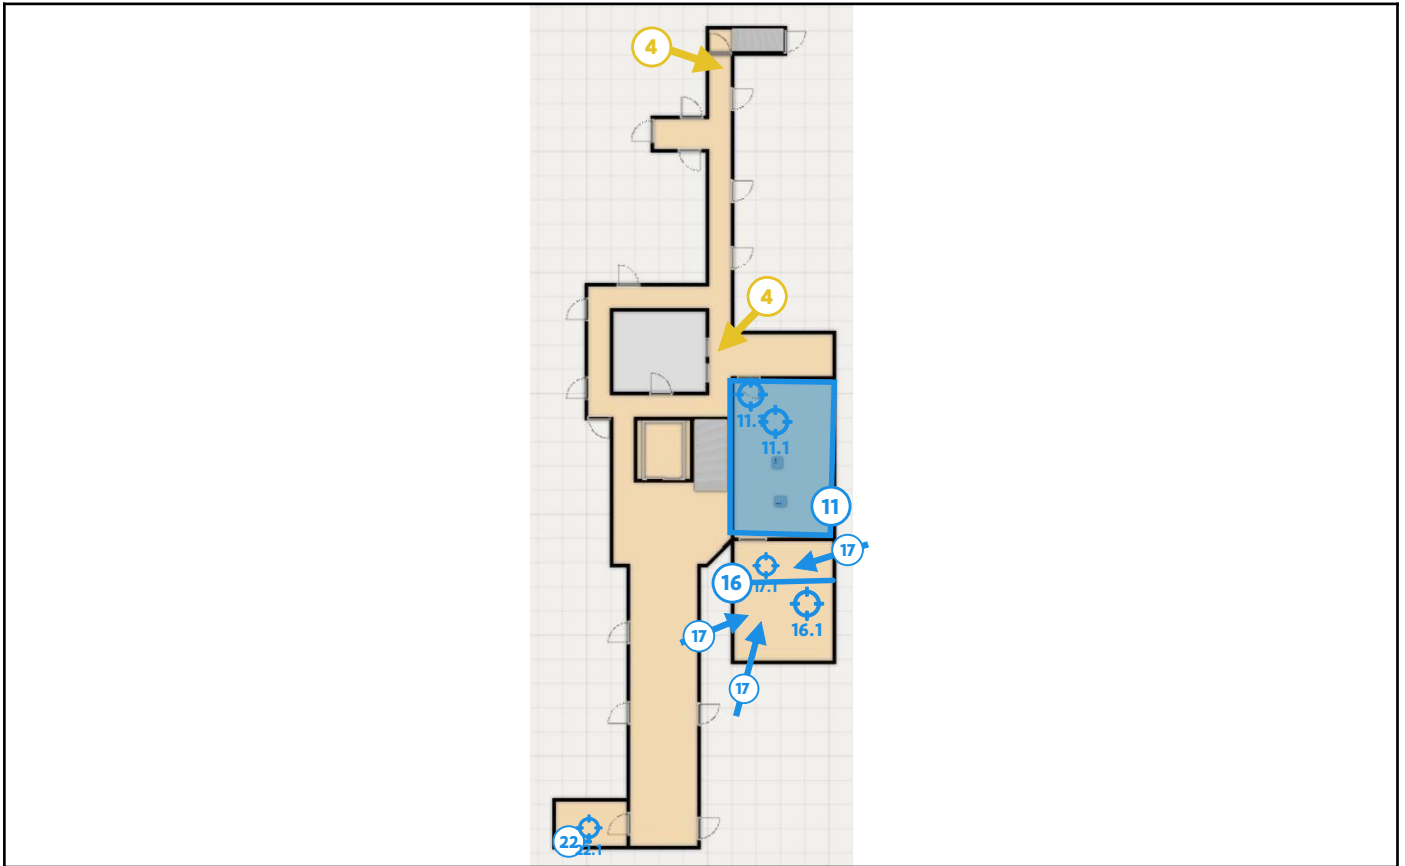
Plan 1.3: Kelder - Toepassingen

Beschrijving	Type	Actie
4. Bakeliet	Asbestmateriaal	Zorgvuldig beheren
11. Pleister Plafond Stooklokaal	Geen asbest	-
11.1 Code: mm8	Mengmonster	-
16. Thermische isolatie (Roofing) Kelder	Geen asbest	-
16.1 Code: mm7	Puntmonster	-
17. Pakking stookruimte	Geen asbest	-
17.1 Code: mm205	Puntmonster	-
22. Cementplaat Meterruimte	Geen asbest	-
22.1 Code: mm202	Puntmonster	-

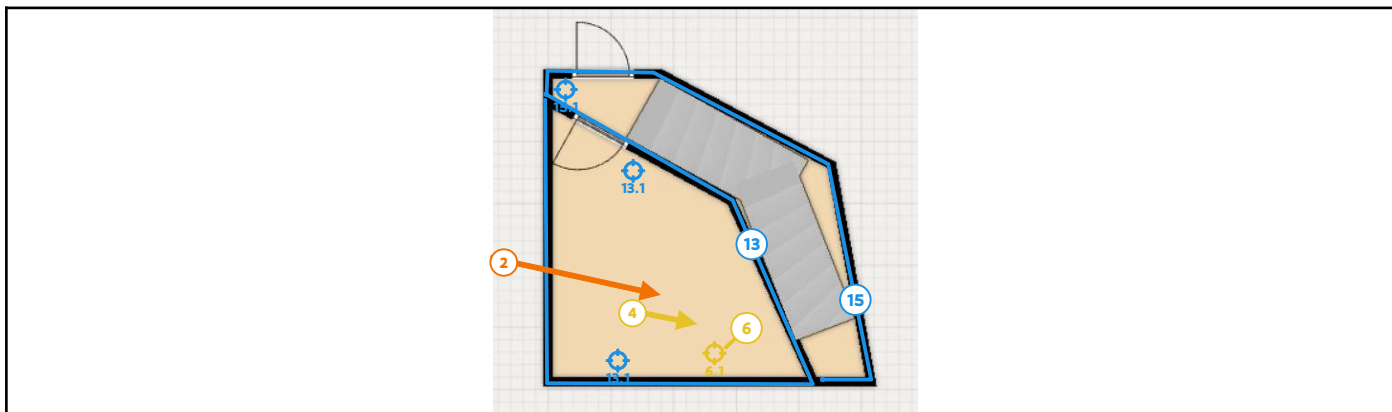
Plan 1.7: Liftkamer - Pleister Muur

Beschrijving	Type	Actie
2. Remschoen liftmotor	Asbestmateriaal	Verwijderen
4. Bakeliet	Asbestmateriaal	Zorgvuldig beheren
6. Menuiserie Liftkamer	Asbestmateriaal	Zorgvuldig beheren
6.1 Code: mm201	Puntmonster	-
13. Pleister Muur Liftkamer	Geen asbest	-
13.1 Code: mm6	Mengmonster	-
15. Pleister Traphal	Geen asbest	-
15.1 Code: mm1	Mengmonster	-

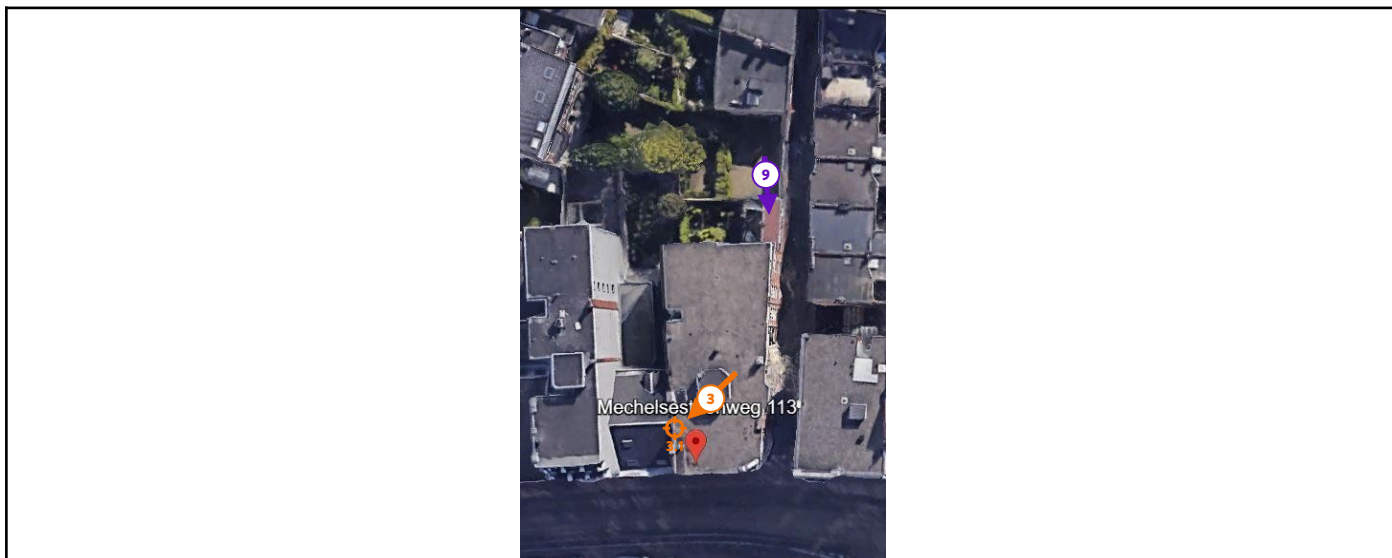
Plan 1.9: Dak - Toepassingen

Beschrijving	Type	Actie
3. Schoorstenen	Asbestmateriaal	Verwijderen
3.1 Code: mm200	Puntmonster	-
9. Dak Conciërgewoning	Beperking	-

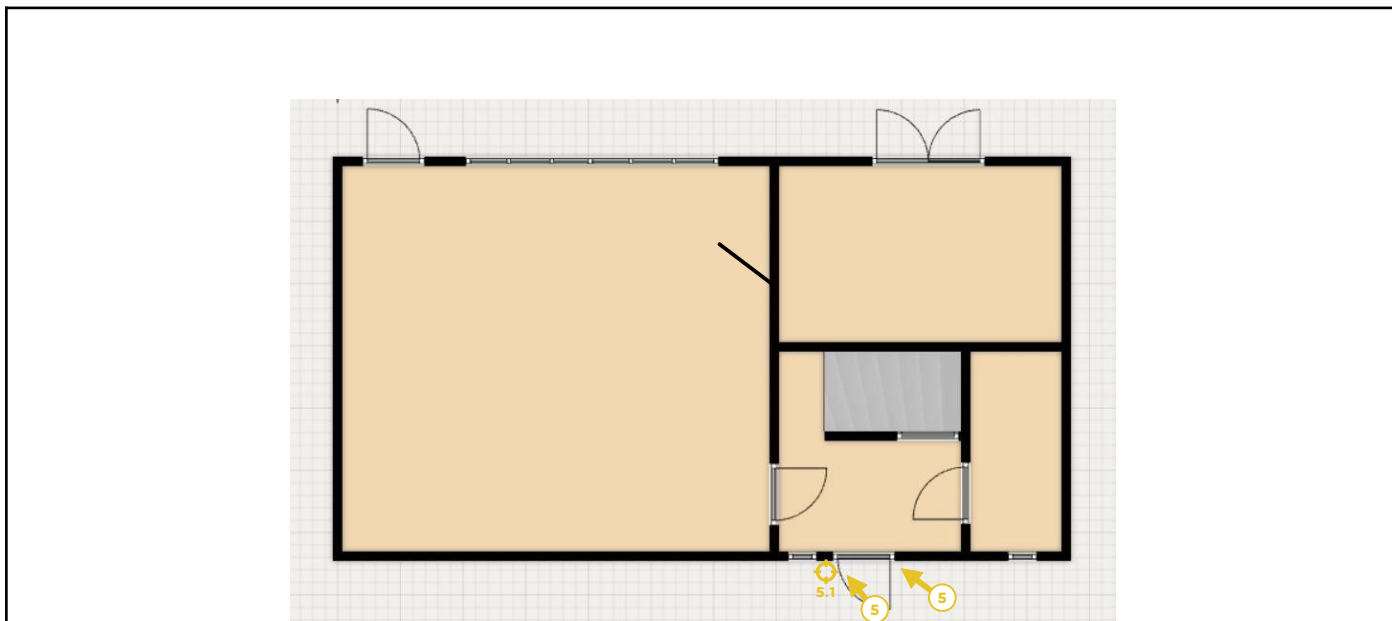
Plan 2.1: Conciërgewoning - Gelijkvloers

Beschrijving	Type	Actie
5. Mastiek voordeur	Asbestmateriaal	Zorgvuldig beheren
5.1 Code: mm15	Puntmonster	-

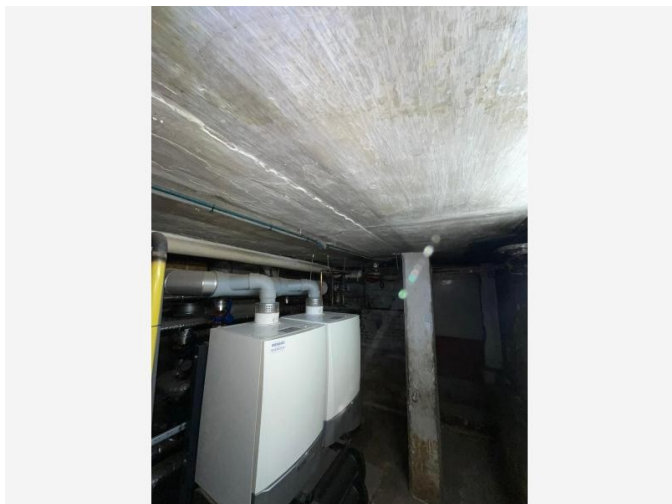
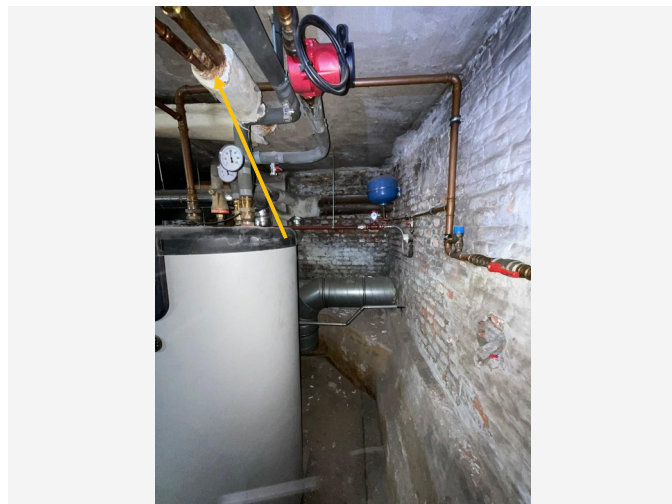
Het asbestmateriaal valt onder de mijlpaal van 2034.

Deze toepassing loopt door in privatieve kavels. Bij verwijdering dient de volledige toepassing integraal, inclusief de delen in de privatieve kavels, te worden verwijderd om een correcte en veilige uitvoering te garanderen.

Eindbeoordeling materiaalrisico	Laag materiaalrisico en/of verlaagde kans op vezelvrijgave
---------------------------------	--

Gebondenheid	Categorie 2: niet-hechtgebonden met matrix
Asbestsoort (vezeltype)	Crocidoliet aanwezig
Asbestconcentratie	Laag (< 50%)
Afschermingsgraad van het gehele materiaal	Alleen randen, niet afgeschermd, maar geen contact met binnenluchtstromen
Toestand van het materiaal	Licht beschadigd, licht verweerd. Intacte calciumsilicaatplaat of materiaal met categorie 3-gebondenheid

#	Type	Referentie	Resultaat
1.1	Mengmonster	B1	Chrysotiel, Amosiet
1.2	Mengmonster	B2	Chrysotiel, Amosiet
1.3	Mengmonster	PB1	Chrysotiel, Amosiet
1.4	Mengmonster	R1	Geen asbest
1.5	Mengmonster	R2	Crocidoliet, Chrysotiel
1.6	Mengmonster	S5	Crocidoliet, Chrysotiel, Amosiet

Beschrijving	Leidingisolatie
Omgeving	Binnen
Primaire drager	Ruimteverwarming
Asbestmateriaal	In-situ afwerkingslagen - Thermische isolatie
Bindmiddel van asbestmateriaal	Gips - kalk
Gebondenheid op basis van bindmiddel	Niet-hechtgebonden
Hoeveelheid (lengte - omtrek - dikte - aantal)	<ul style="list-style-type: none">• 80,00 m - 40,00 cm - 1,00 cm - 1 stuk
Totaal volume	0,32 m ³
Eenvoudig bereikbaar	Ja
Bevestigingswijze	<ul style="list-style-type: none">• Verlijmd, ingegoten, versmeerd
Identificatiemethode	Een monstername door de asbestdeskundige met laboanalyse door een asbestlabo.
Destructieve handeling voor identificatie	Nee

Verwijderen

- Scherm in afwachting van verwijdering het asbestmateriaal af van luchtstromingen en verstoring: bijvoorbeeld door het te verpakken, te fixeren, af te dekken, signalisatie - afbakening aan te brengen, ...
- Verwijder dit asbestmateriaal zo snel mogelijk. Volg de toestand goed op.

- Hermetische zone (erkend asbestverwijderaar)
Het is niet mogelijk deze toepassing te verwijderen zonder risico op vezelverspreiding. Risicovolle asbesttoepassingen mogen uitsluitend verwijderd worden door een erkend asbestverwijderaar. De verwijdering dient te gebeuren volgens strikte veiligheidsprocedures, waaronder het afbakenen en afsluiten van de werkzone, het creëren van een zone in onderdruk met aangepaste afzuiging, het gebruik van geschikte persoonlijke beschermingsmiddelen en een correcte reiniging en afvoer van het asbestafval. De verwijderaar zal hiervoor een eigen plan van aanpak opmaken.

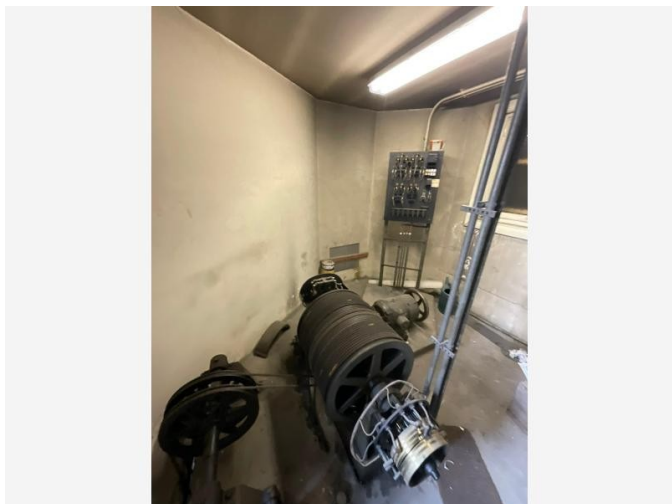
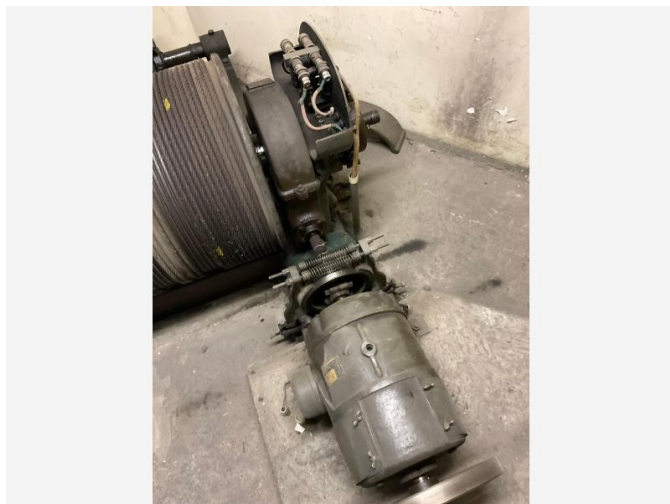
Het asbestmateriaal valt onder de mijlpaal van 2040.

Belangrijke opmerking: mogelijks is deze remschoen asbestvrij. Het was echter niet mogelijk om stalen te nemen van een installatie die in werking is, verder kan dit schade aan het toestel kan veroorzaken. Het is aan te raden om dit bij een volgende liftinspectie te laten controleren en hiervan een bewijs op te vragen, zodat onnodige kosten vermeden kunnen worden.

Eindbeoordeling materiaalrisico	Verhoogd materiaalrisico en/of verhoogde kans op vezelvrijgave
---------------------------------	--

Gebondenheid	Categorie 1: hechtgebonden in oorsprong
Asbestsoort (vezeltype)	Crocidoliet aanwezig
Asbestconcentratie	Laag (< 50%)
Afschermingsgraad van het gehele materiaal	Geheel of deels vrij aan binnenluchtstromen
Toestand van het materiaal	Licht beschadigd, licht verweerd. Intacte calciumsilicaatplaat of materiaal met categorie 3-gebondenheid

Verplichte verwijdering of inkapseling (KB van 9 maart 2003, 2005).

Beschrijving	Remschoen liftmotor
Omgeving	Binnen
Primaire drager	Lift
Asbestmateriaal	Frictiemateriaal (remvoering, remschoen, koppeling, ...)
Bindmiddel van asbestmateriaal	Bitumen (roofing, teer, asfalt)
Gebondenheid op basis van bindmiddel	Hecht
Hoeveelheid (gewicht - aantal)	<ul style="list-style-type: none">• 1,00 kg - 1 stuk
Totaal gewicht	1,00 kg
Eenvoudig bereikbaar	Ja
Bevestigingswijze	<ul style="list-style-type: none">• Geklemd• Verlijmd, ingegoten, versmeerd
Identificatiemethode	<p>De asbestdeskundige beoordeelt het materiaal als asbestverdacht en dus asbesthoudend, en dit zonder monstername.</p> <p>Motivatie: De monstername brengt andere schade aan dan schade die inherent is aan de monstername.</p>
Destructieve handeling voor identificatie	Nee
Opmerking	De opgegeven hoeveelheid is een berekening.

Verwijderen

- Scherm in afwachting van verwijdering het asbestmateriaal af van luchtstromingen en verstoring: bijvoorbeeld door het te verpakken, te fixeren, af te dekken, signalisatie - afbakening aan te brengen, ...
- Voer bijkomende staalname(s) uit.

- Eenvoudige handelingen: enkel door erkend asbestverwijderaar
Het betreft een hechtgebonden toepassing. Indien de VME beslist om deze te laten verwijderen, dient dit te gebeuren zonder beschadiging van het materiaal, waarbij de toepassing vooraf wordt bevochtigd om stofvorming te vermijden. Tijdens de uitvoering moeten geschikte persoonlijke beschermingsmiddelen worden gebruikt, waaronder minstens een P3-masker en wegwerpbescheringskledij. Het materiaal moet in zijn geheel worden weggenomen, zorgvuldig verpakt in dubbel plastic en conform de OVAM-richtlijnen worden afgevoerd. Voor de volledige procedure en veiligheidsvoorschriften wordt verwezen naar het geldende protocol op de website van OVAM. De verwijderaar zal hiervoor een eigen plan van aanpak opmaken.

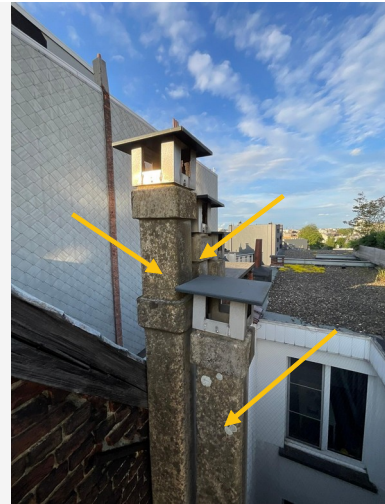
Het asbestmateriaal valt onder de mijlpaal van 2034.

Eindbeoordeling materiaalrisico	Laag materiaalrisico en/of verlaagde kans op vezelvrijgave
---------------------------------	--

Gebondenheid	Categorie 1: hechtgebonden in oorsprong
Asbestsoort (vezeltype)	Alleen chrysotiel aanwezig
Asbestconcentratie	Laag (< 50%)
Afschermingsgraad van het gehele materiaal	Geheel of deels vrij aan de buitenlucht, maar geen contact met binnenlucht
Toestand van het materiaal	Licht beschadigd, licht verweerd. Intacte calciumsilicaatplaat of materiaal met categorie 3-gebondenheid

#	Type	Referentie	Resultaat
3.1	Puntmonster	mm200	Chrysotiel

Beschrijving	Schoorstenen
Omgeving	Buiten
Primaire drager	HVAC infrastructuur en uitrusting
Asbestmateriaal	Rookgaskanaal
Bindmiddel van asbestmateriaal	Cement
Gebondenheid op basis van bindmiddel	Hecht
Hoeveelheid (lengte - omtrek - dikte - aantal)	<ul style="list-style-type: none">• 2,00 m - 40,00 cm - 1,00 cm - 3 stuks
Totaal volume	0,024 m ³
Eenvoudig bereikbaar	Ja
Bevestigingswijze	<ul style="list-style-type: none">• Verlijmd, ingegoten, versmeerd
Identificatiemethode	Een monstername door de asbestdeskundige met laboanalyse door een asbestlabo.
Destructieve handeling voor identificatie	Nee

Verwijderen

- Verwijder dit asbestmateriaal zo snel mogelijk. Volg de toestand goed op.

- Eenvoudige handelingen: enkel door erkend asbestverwijderaar
Het betreft een hechtgebonden toepassing. Indien de VME beslist om deze te laten verwijderen, dient dit te gebeuren zonder beschadiging van het materiaal, waarbij de toepassing vooraf wordt bevochtigd om stofvorming te vermijden. Tijdens de uitvoering moeten geschikte persoonlijke beschermingsmiddelen worden gebruikt, waaronder minstens een P3-masker en wegwerpbeschermingskledij. Het materiaal moet in zijn geheel worden weggenomen, zorgvuldig verpakt in dubbel plastic en conform de OVAM-richtlijnen worden afgevoerd. Voor de volledige procedure en veiligheidsvoorschriften wordt verwezen naar het geldende protocol op de website van OVAM. De verwijderaar zal hiervoor een eigen plan van aanpak opmaken.

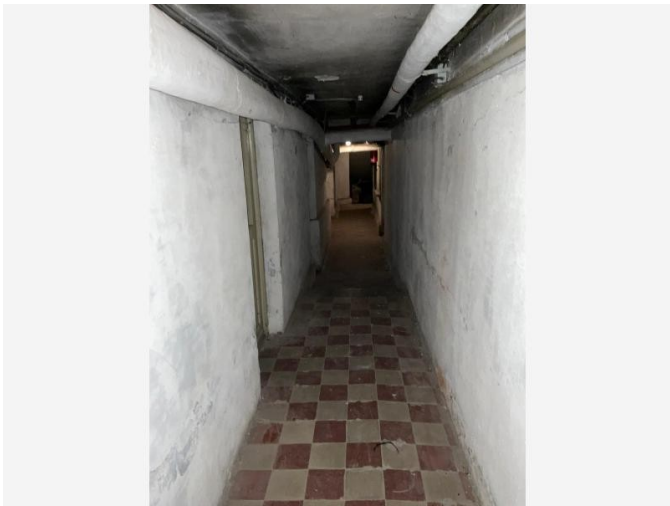
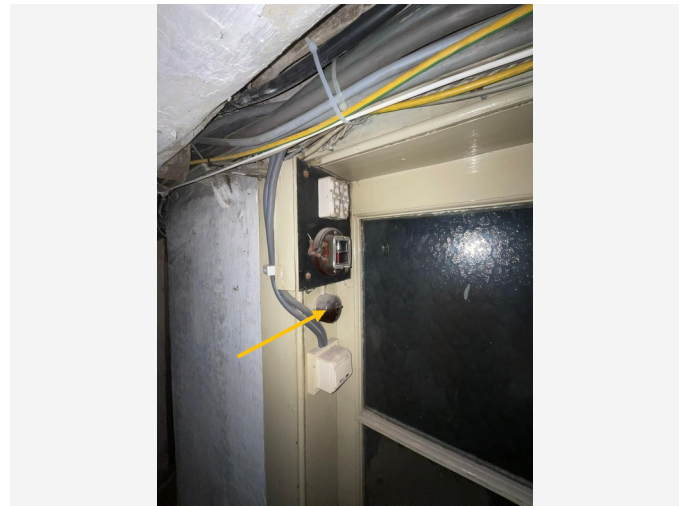
Het asbestmateriaal valt onder de mijlpaal van 2040.

Eindbeoordeling materiaalrisico	Laag materiaalrisico en/of verlaagde kans op vezelvrijgave
---------------------------------	--

Beschrijving	Bakeliet
Omgeving	Binnen
Primaire drager	Communicatie en elektrische infrastructuur en uitrusting
Asbestmateriaal	Plaat, paneel, tablet - Type Bakeliet
Bindmiddel van asbestmateriaal	Kunststof of -hars
Gebondenheid op basis van bindmiddel	Hecht
Hoeveelheid (oppervlakte - dikte - aantal)	• 3,00 m ² - 1,00 cm - 1 stuk
Totaal volume	0,03 m ³
Eenvoudig bereikbaar	Ja
Bevestigingswijze	• Geschroefd
Identificatiemethode	De asbestdeskundige beoordeelt het materiaal als asbestverdacht en dus asbesthoudend, en dit zonder monstername. Motivatie: De monstername brengt andere schade aan dan schade die inherent is aan de monstername.
Destructieve handeling voor identificatie	Nee
Opmerking	De opgegeven hoeveelheid is een berekening.

Zorgvuldig beheren

- Zorg voor een veilig beheer. Vermijd het beschadigen van het asbestmateriaal. Controleer de toestand jaarlijks op wijzigingen.
- Voer bijkomende staalname(s) uit.

- Eenvoudige handelingen: mag via doe-het-zelf of door werknemer(s) met opleidingsattest eenvoudige handelingen
Hechtgebonden toepassing kan zelf worden verwijderd, mits deze in één geheel weggenomen kan worden zonder beschadiging en met gebruik van P3-mondmaskers. Breng alles stevig dubbel verpakt in plastic naar het containerpark. Laat echter deze toepassing buiten werking zetten door een elektricien

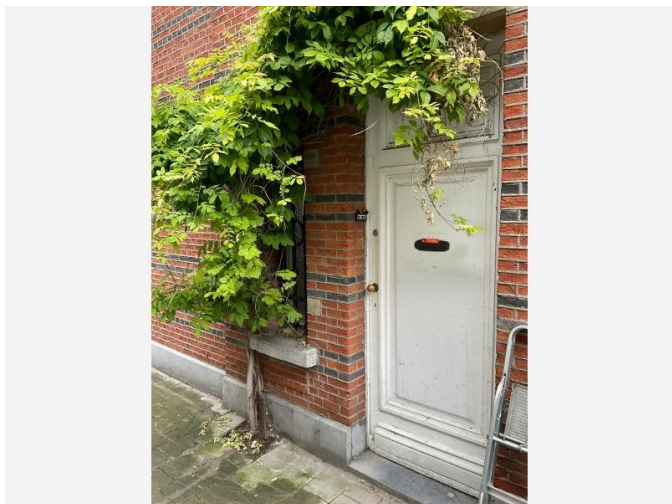
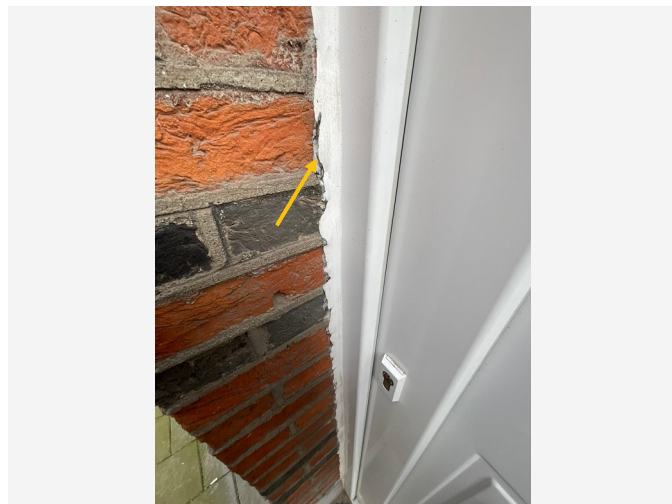
Het asbestmateriaal valt onder de mijlpaal van 2040.

Beschrijving	Mastiek voordeur
Omgeving	Buiten
Primaire drager	Wandopening verticaal (raam, deur, ...)
Asbestmateriaal	In-situ afwerkingslagen - Pasta, stopverf, voegsel, stopsel, vulsel, mastiek, katten, ...
Bindmiddel van asbestmateriaal	Kitten, mastiek, pasta
Gebondenheid op basis van bindmiddel	Hecht
Hoeveelheid (gewicht - aantal)	<ul style="list-style-type: none">• 1,00 kg - 1 stuk
Totaal gewicht	1,00 kg
Eenvoudig bereikbaar	Ja
Bevestigingswijze	<ul style="list-style-type: none">• Verlijmd, ingegoten, versmeerd
Identificatiemethode	Een monstername door de asbestdeskundige met laboanalyse door een asbestlabo.
Destructieve handeling voor identificatie	Nee
Opmerking	De opgegeven hoeveelheid is een berekening.

Zorgvuldig beheren

- Eenvoudige handelingen: enkel door erkend asbestverwijderaar
De VME dient hiervoor een bevoegd aannemer of erkend asbestverwijderaar in te schakelen. Mastiek kan niet worden verwijderd zonder risico op vezelemisatie. De toepassing moet daarom met aangepaste technieken worden verwijderd, waarbij vooraf bevochtigd wordt en geschikte persoonlijke beschermingsmiddelen worden gebruikt, waaronder een P3-stofmasker, wegwerpoverall type 5/6, handschoenen, veiligheidsbril en veiligheidsschoenen. Het materiaal moet zorgvuldig dubbel verpakt worden voor afvoer. Raadpleeg het protocol op de OVAM-website voor de toepasselijke richtlijnen. De verwijderaar zal hiervoor een eigen plan van aanpak opmaken.

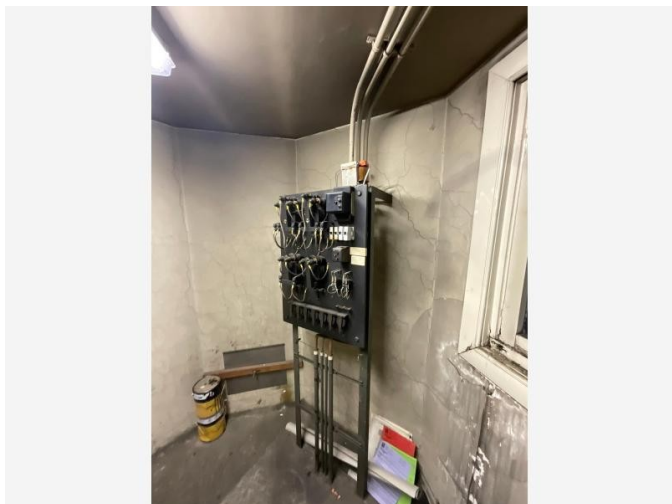
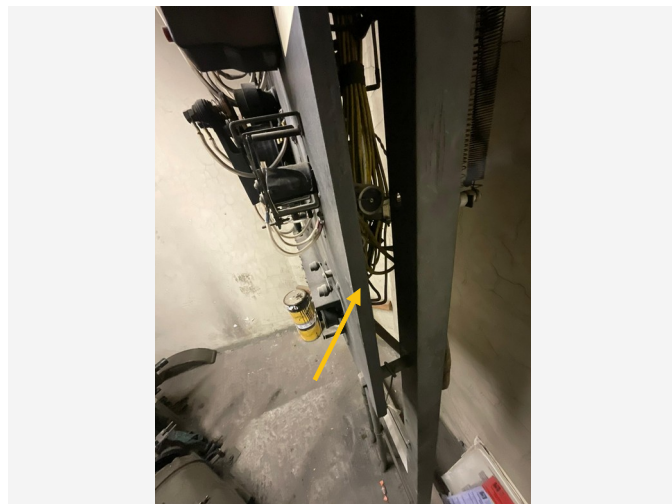
Beschrijving	Menuiserite Liftkamer
Omgeving	Binnen
Primaire drager	Communicatie en elektrische infrastructuur en uitrusting
Asbestmateriaal	Plaat, paneel, tablet - Type Menuiserite
Bindmiddel van asbestmateriaal	Cement
Gebondenheid op basis van bindmiddel	Hecht
Hoeveelheid (oppervlakte - dikte - aantal)	• 1,50 m ² - 0,50 cm - 1 stuk
Totaal volume	0,008 m ³
Eenvoudig bereikbaar	Ja
Bevestigingswijze	• Geschroefd
Identificatiemethode	Een monstername door de asbestdeskundige met laboanalyse door een asbestlabo.
Destructieve handeling voor identificatie	Nee
Opmerking	De opgegeven hoeveelheid is een berekening.
