Asbestinventarisatetest

Mechelsesteenweg 113/501, 2018 Antwerpen

Attestnummer : 20260319-000074.000

Uitgegeven op : 19.03.2026

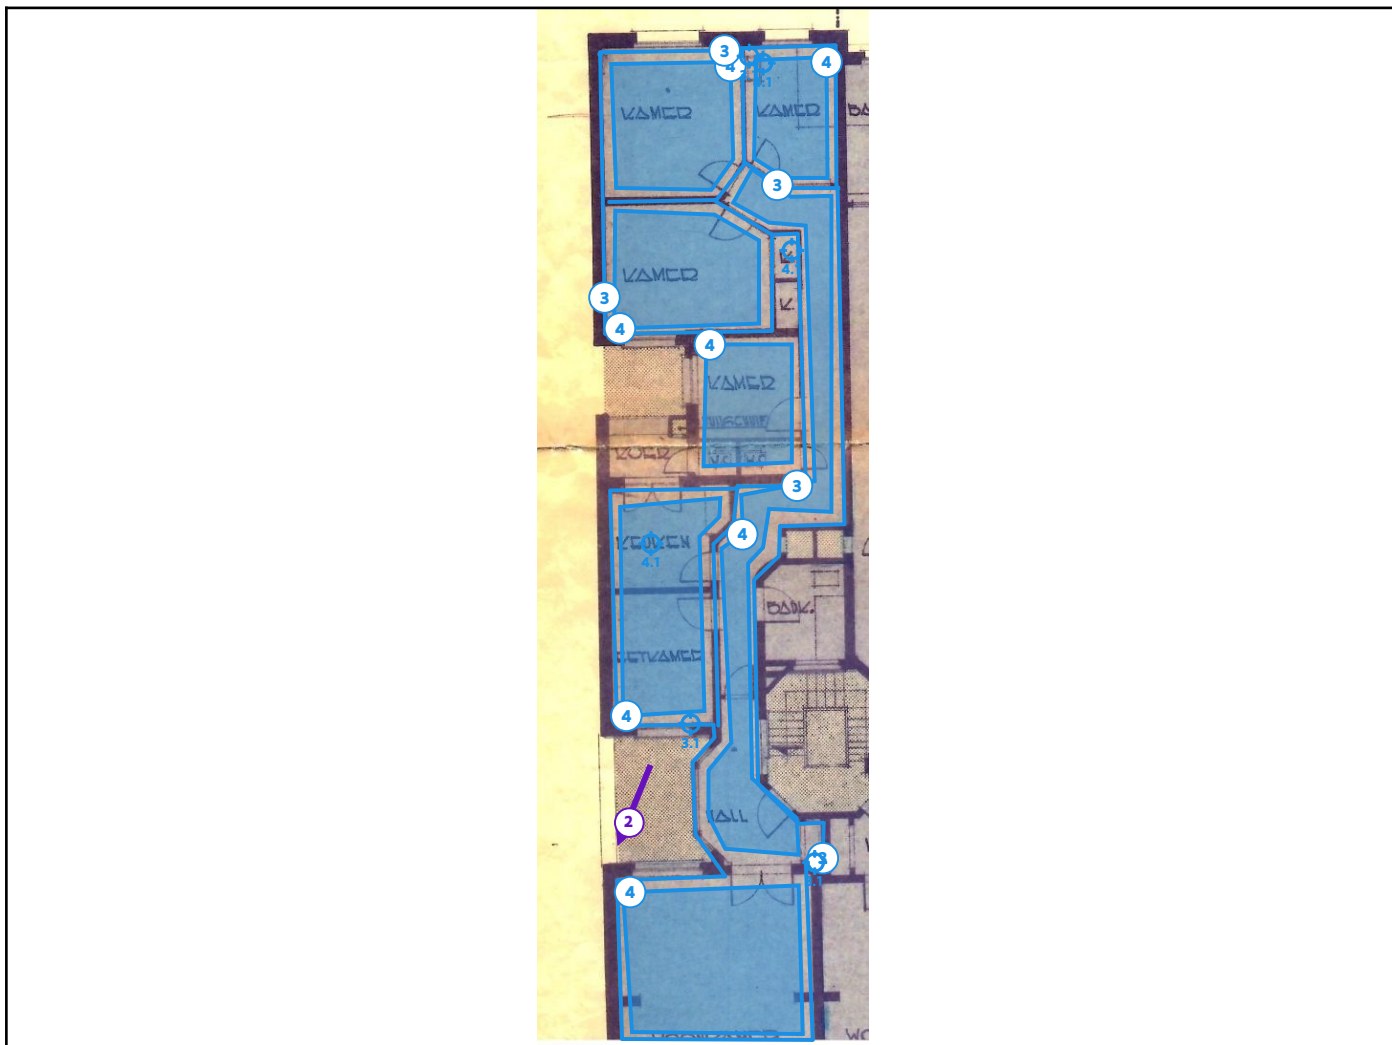
Plan 1.1: Bus 501

Beschrijving	Type	Actie
2. Oude rookgaskanalen geen onderdeel van dit inspectiegebied	Advies	-
3. Pleisterwerk muren	Geen asbest	-
3.1 Code: M1	Mengmonster	-
4. Pleisterwerk plafonds	Geen asbest	-
4.1 Code: M2	Mengmonster	-

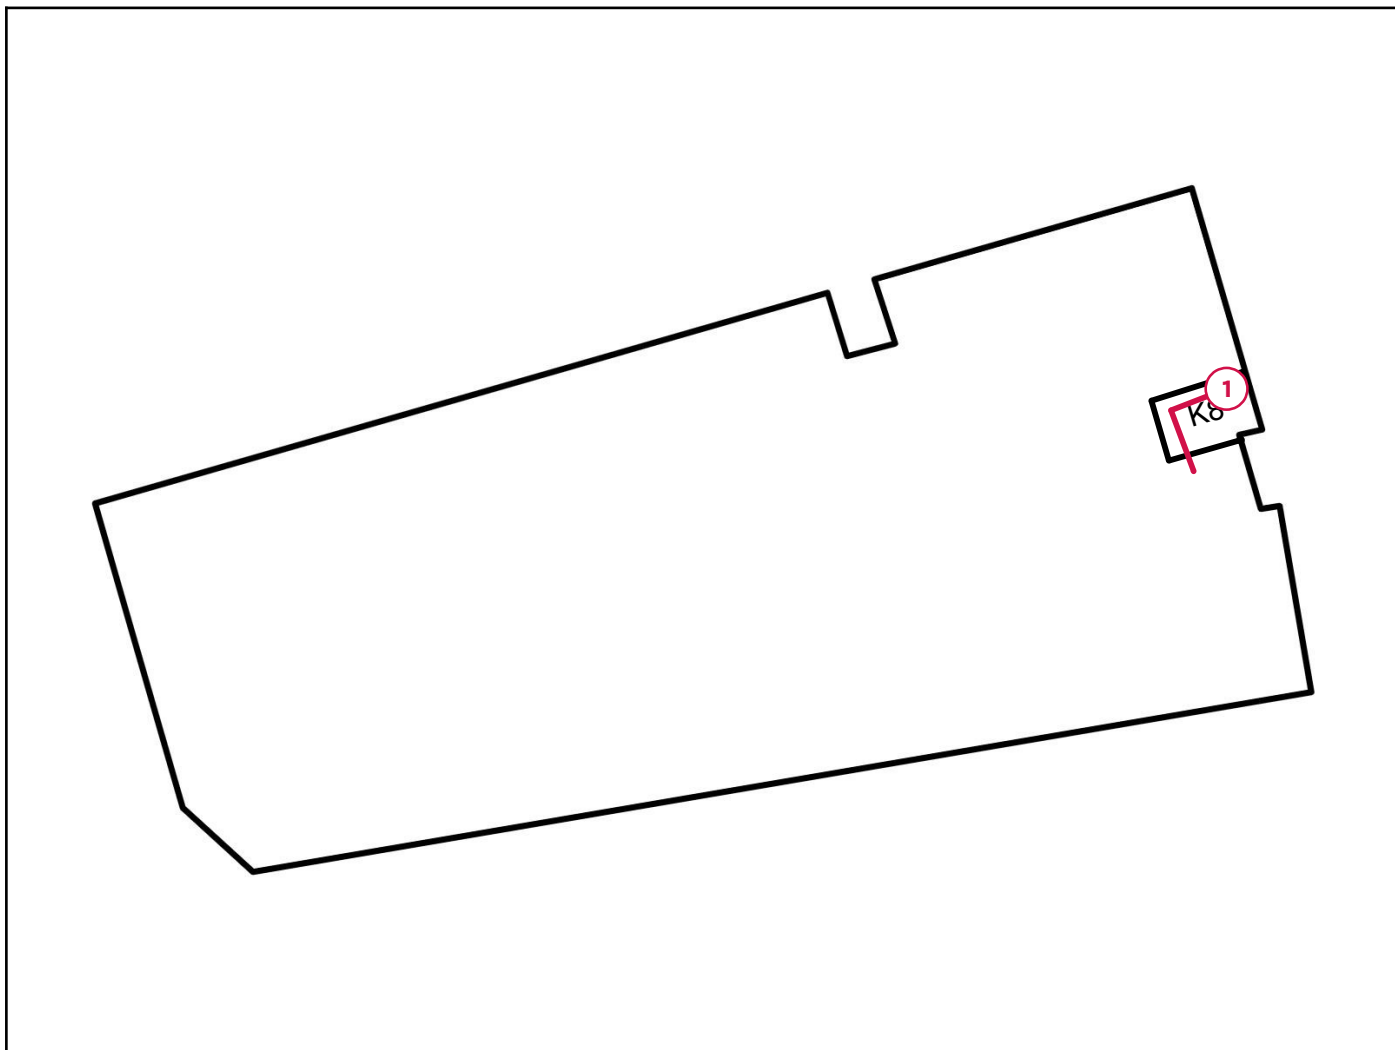
Plan 1.2: Kelderberging K8

Beschrijving	Type	Actie
1. Leidingisolatie collectieve leidingen	Asbestmateriaal	Dringend verwijderen

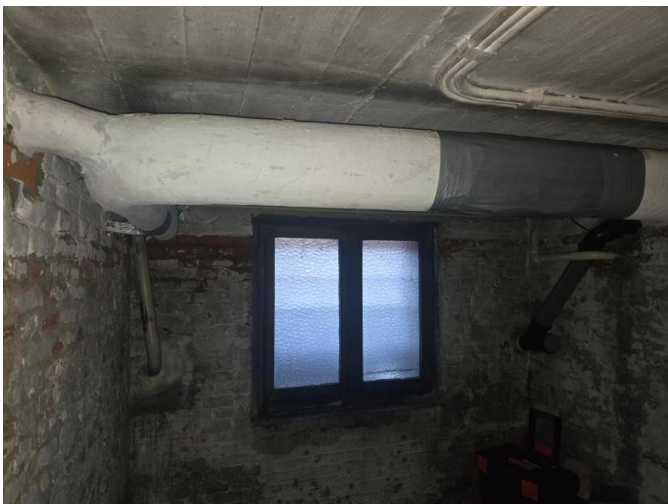
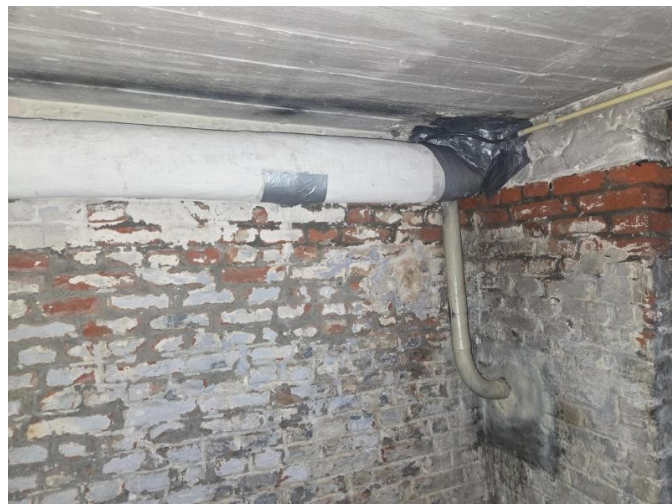
Het asbestmateriaal valt onder de mijlpaal van 2034.

Eindbeoordeling materiaalrisico	Hoog materiaalrisico en/of hoge kans op vezelvrijgave
---------------------------------	---

Gebondenheid	Categorie 2: niet-hechtgebonden met matrix
Asbestsoort (vezeltype)	Crocidoliet aanwezig
Asbestconcentratie	Hoog ($\geq 50\%$)
Afschermingsgraad van het gehele materiaal	Geheel of deels vrij aan de binnenlucht, maar geen contact met binnenluchtstromen
Toestand van het materiaal	Licht beschadigd, licht verweerd. Intacte calciumsilicaatplaat of materiaal met categorie 3-gebondenheid

Beschrijving	Leidingisolatie collectieve leidingen
Omgeving	Binnen
Primaire drager	HVAC infrastructuur en uitrusting
Asbestmateriaal	In-situ afwerkingslagen - Thermische isolatie
Bindmiddel van asbestmateriaal	Gips - kalk
Gebondenheid op basis van bindmiddel	Niet-hechtgebonden
Hoeveelheid (lengte - omtrek - dikte - aantal)	<ul style="list-style-type: none"> • 3,00 m - 40,00 cm - 5,00 cm - 1 stuk
Totaal volume	0,06 m ³
Eenvoudig bereikbaar	Ja
Bevestigingswijze	<ul style="list-style-type: none"> • Verlijmd, ingegoten, versmeerd
Identificatiemethode	De asbestdeskundige gebruikt een bestaande laboanalyse als bewijsdocument met bevestiging door vaststelling en expertise.
Destructieve handeling voor identificatie	Nee
Opmerking	<p>De leidingisolatie werd een in een eerder opgemaakt attest gemeenschappelijke delen foutief als niet asbesthoudend geanalyseerd.</p> <p>Na een contaminatie van de privatieve kelder van dit inspectiegebied werd een heranalyse gevraagd van het gehele leidingtracé nadat de restanten van de contaminatie positief werden getest. Uit de heranalyse, uitgevoerd door de opmaker van het attest gemeenschappelijke delen, blijkt dat het volledige leidingtracé in de kelder positief test op asbest.</p> <p>De verwijdering van de toepassing valt onder de verantwoordelijkheid van de VME.</p>

- Scherm in afwachting van verwijdering het asbestmateriaal af van luchtstromingen en verstoring: bijvoorbeeld door het te verpakken, te fixeren, af te dekken, signalisatie - afbakening aan te brengen, ...
- Verwijder dit asbestmateriaal zo snel mogelijk. Volg de toestand goed op.

- Hermetische zone (erkend asbestverwijderaars)
Dit betreft een niet-hechtgebonden asbestmateriaal. Het verwijderen van deze toepassing kan een grote vezelvrijgave tot gevolg hebben. Deze toepassing kan enkel verwijderd worden in een hermetische zone door een erkend asbestverwijderaars..

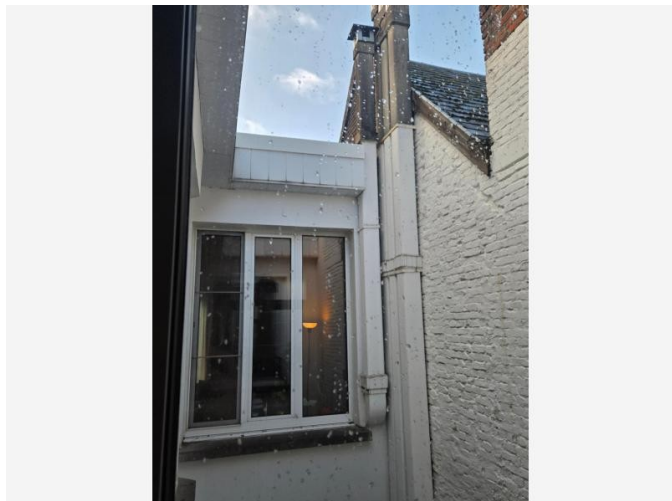
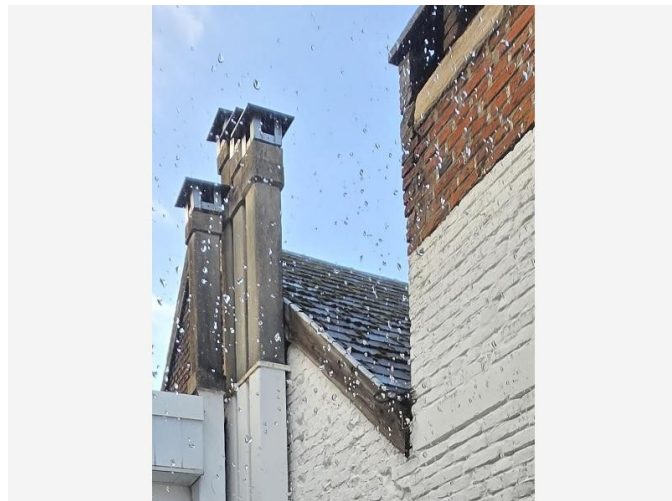
Fiche 2: Oude rookgaskanalen geen onderdeel van dit inspectiegebied

De oude rookgaskanalen zijn geen onderdeel van dit inspectiegebied en zijn opgenomen in het attest van de gemeenschappelijke delen. Voor meer informatie, raadpleeg het attest van de gemeenschappelijke delen.

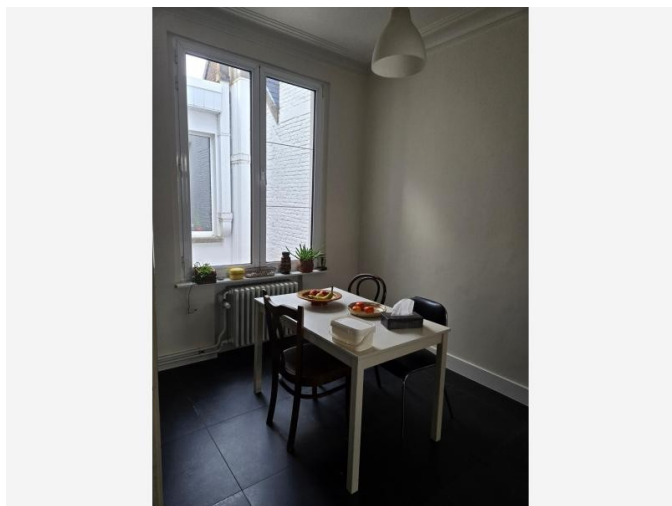
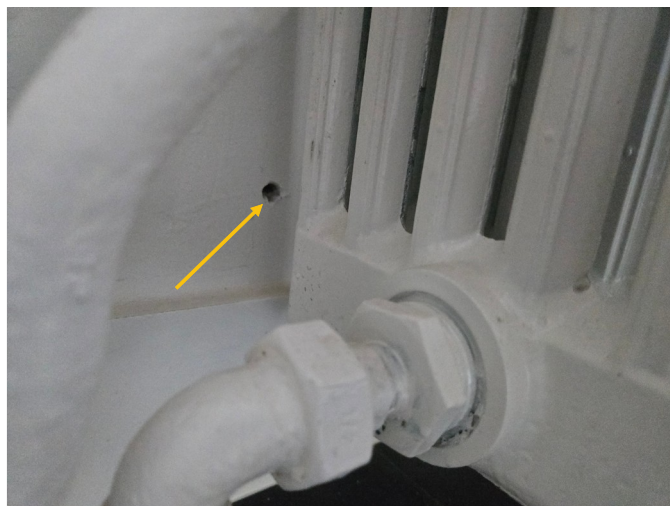
Fiche 3: Pleisterwerk muren

Geen asbest

#	Type	Referentie	Resultaat
3.1	Mengmonster	M1	Geen asbest

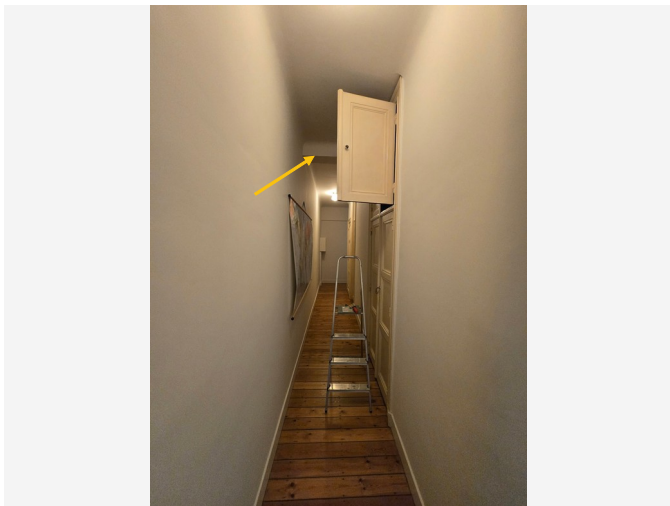
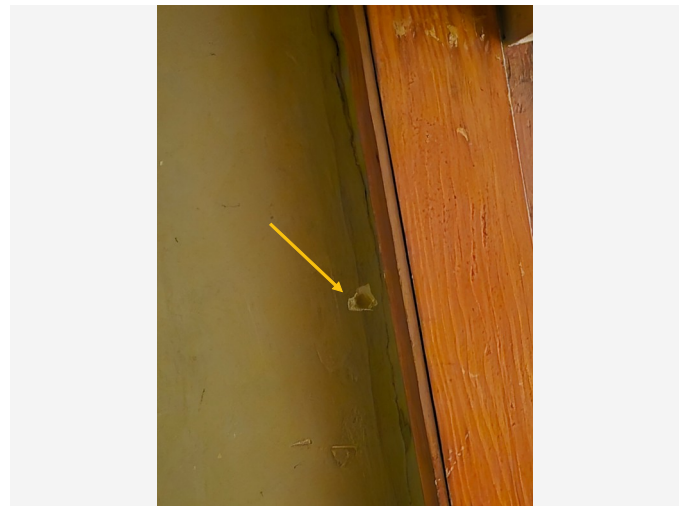
Fiche 4: Pleisterwerk plafonds

Geen asbest

#	Type	Referentie	Resultaat
4.1	Mengmonster	M2	Geen asbest

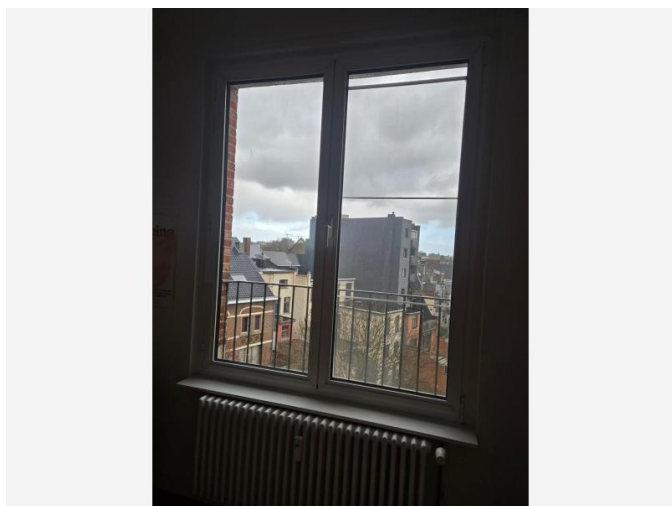
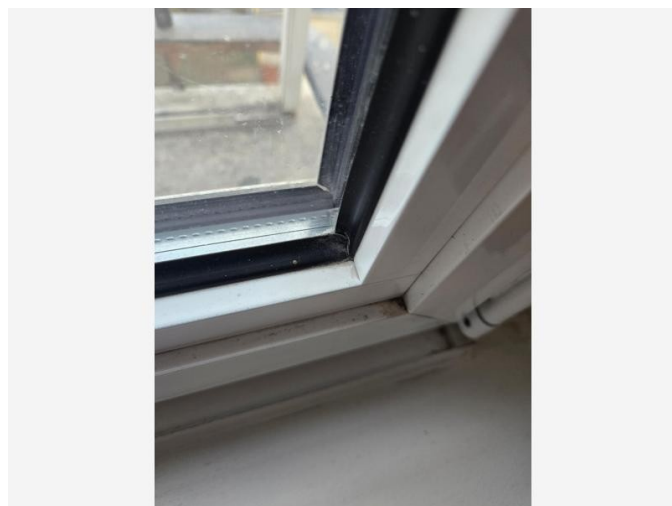
Beschrijving	Notitie	Terug te vinden op plannen
Fiche 5: Geen asbestverdachte mastieken vastgesteld	<p>Tijdens het plaatsbezoek werd het volledige inspectiegebied geïnspecteerd met aandacht voor mastieken en afdichtingsvoegen.</p> <p>Op basis van visuele vaststellingen werden geen asbestverdachte mastieken aangetroffen bij alle ramen.</p>	-
