Asbestinventarisatetest

Beemden 41, 2322 Hoogstraten

Attestnummer : 20260623-000320.000

Uitgegeven op : 23.06.2026

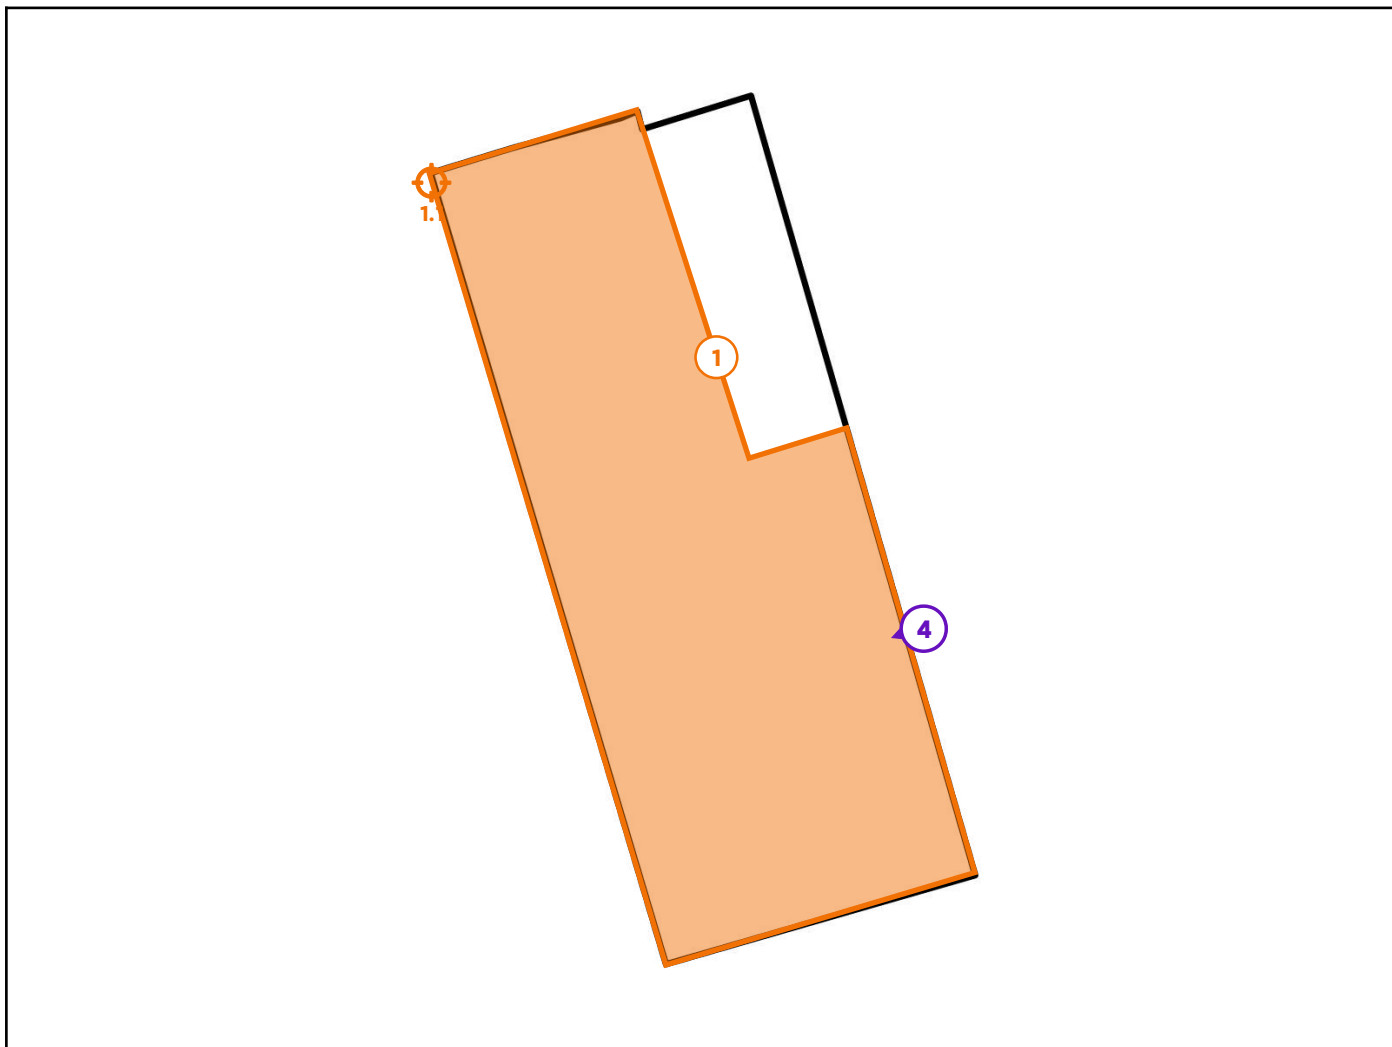
Plan 1.9: Grondplan dak

Beschrijving	Type	Actie
1. Dak bestaande uit leien	Asbestmateriaal	Verwijderen
1.1 Code: MM04	Puntmonster	-
4. Schouw	Beperking	-

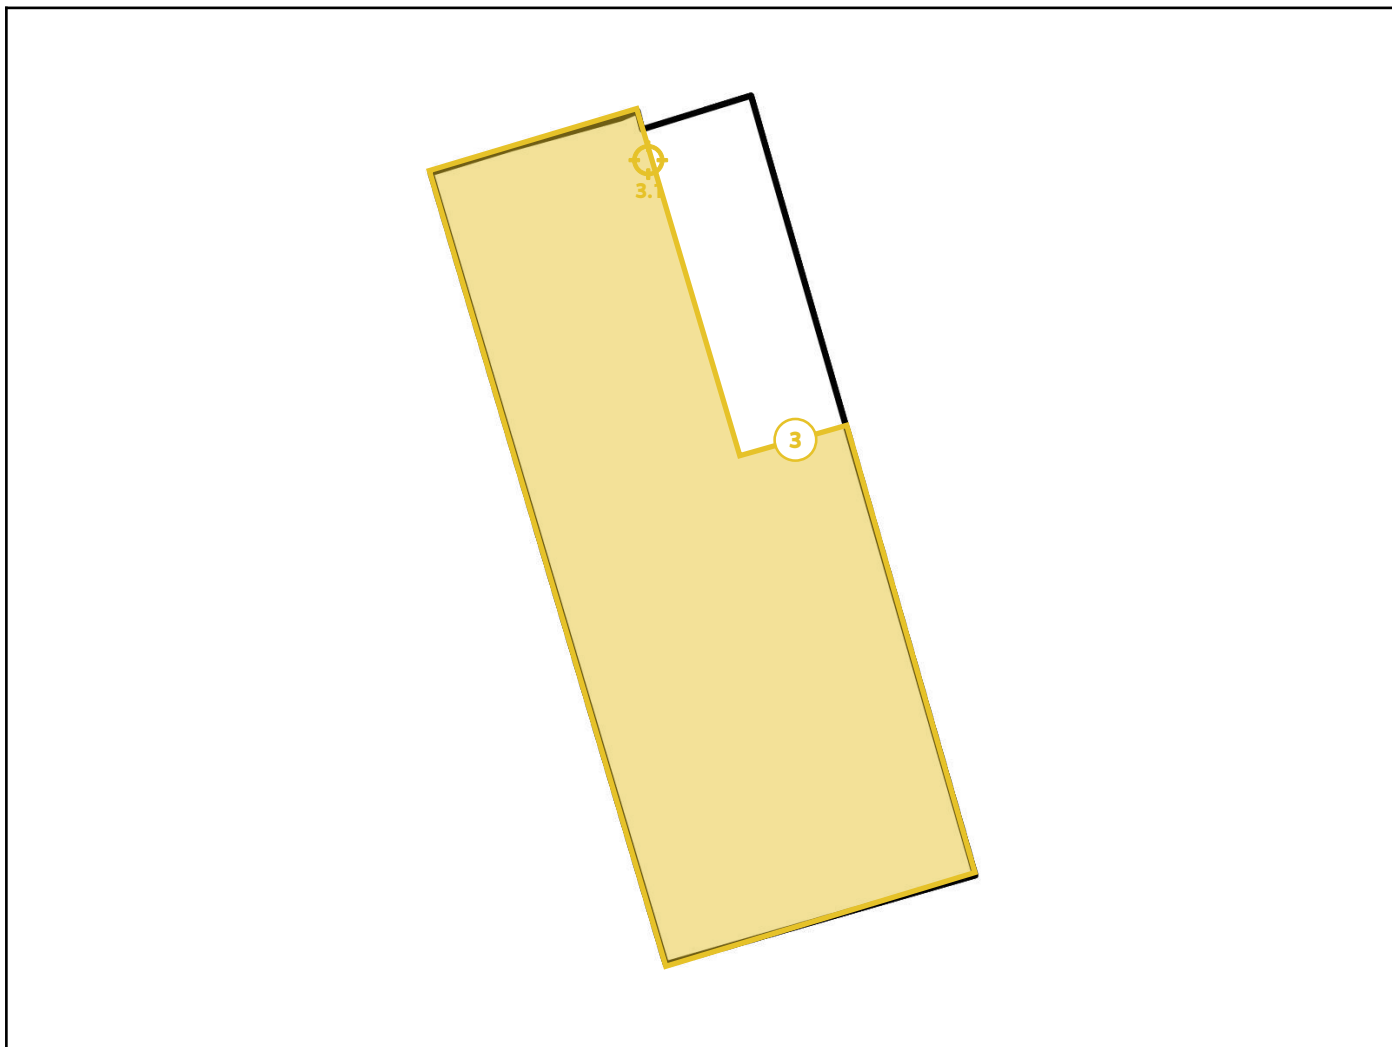
Plan 1.10: Grondplan onderdak

Beschrijving	Type	Actie
3. Onderdak type Menuiserite	Asbestmateriaal	Zorgvuldig beheren
3.1 Code: MM03	Puntmonster	-

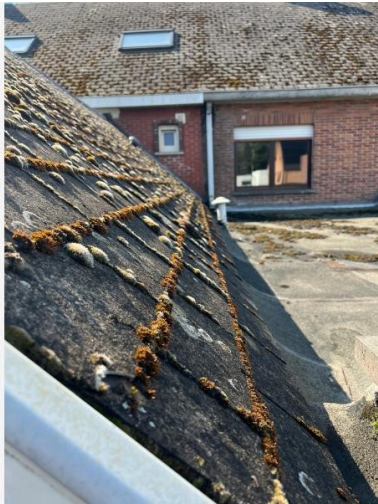
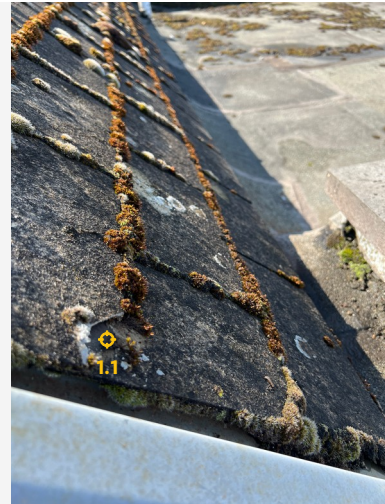
Het asbestmateriaal valt onder de mijlpaal van 2034.

Verwijderen

Verhoogd materiaalrisico en/of verhoogde kans op vezelvrijgave

Gebondenheid	Categorie 1: hechtgebonden in oorsprong
Asbestsoort (vezeltype)	Alleen chrysotiel aanwezig
Asbestconcentratie	Laag (< 50%)
Afschermingsgraad van het gehele materiaal	Geheel of deels vrij aan de buitenlucht, maar geen contact met binnenlucht
Toestand van het materiaal	Matig beschadigd, matig verweerd

#	Type	Referentie	Resultaat
1.1	Puntmonster	MM04	Chrysotiel

Beschrijving	Dak bestaande uit leien
Omgeving	Buiten
Primaire drager	Schuin dak
Asbestmateriaal	Dak- en gevelbekleding - Lei, shingle
Bindmiddel van asbestmateriaal	Cement
Gebondenheid op basis van bindmiddel	Hecht
Hoeveelheid (oppervlakte - aantal)	<ul style="list-style-type: none">• 170,00 m² - 1 stuk
Totale oppervlakte	170,00 m ²
Eenvoudig bereikbaar	Ja
Bevestigingswijze	<ul style="list-style-type: none">• Geklemd• Genageld, geniet
Identificatiemethode	Een monstername door de asbestdeskundige met laboanalyse door een asbestlabo.
Destructieve handeling voor identificatie	Nee
Opmerking	Op het dak van de woning en en het dak van de achterbouw treffen wij leien aan. Wij gaan over tot staalname voor verder onderzoek. De hoeveelheid is een zo nauwkeurig mogelijke opmeting. Hieraan kunnen evenwel geen rechten worden ontleend.

- Verwijder dit asbestmateriaal zo snel mogelijk. Volg de toestand goed op.
- Hemelwater dat afspoelt van asbestcement daken of gevels kan asbestdeeltjes bevatten. Gebruik het enkel voor gesloten circuits (bv. spoelen toiletten). Reinig na het vervangen van het dak of de gevel de dakgoten en regenwaterput of -ton om asbesthoudend sediment of slib te verwijderen

- Eenvoudige handelingen: mag via doe-het-zelf of door werknemer(s) met opleidingsattest eenvoudige handelingen
Deze toepassing kan door een aannemer die over een opleidingsattest eenvoudige handelingen beschikt of door een particulier (doe-het-zelf), verwijderd worden indien er geen verhoogd risico op vrijgave van asbestvezels (max. concentratie 0,01 vezels/cm³ - CODEX Art. VI.3-54) ontstaat en de toepassing voorafgaand wordt gefixeerd/bevochtigd; de individuele elementen zonder machinale werktuigen (boormachine, slijpschijf, hogedrukreiniger,...) en zonder breken of gooien een voor een losgemaakt worden; en ten slotte dubbel en luchtdicht verpakt weggevoerd worden naar een erkend afvalpunt (recyclagepark).

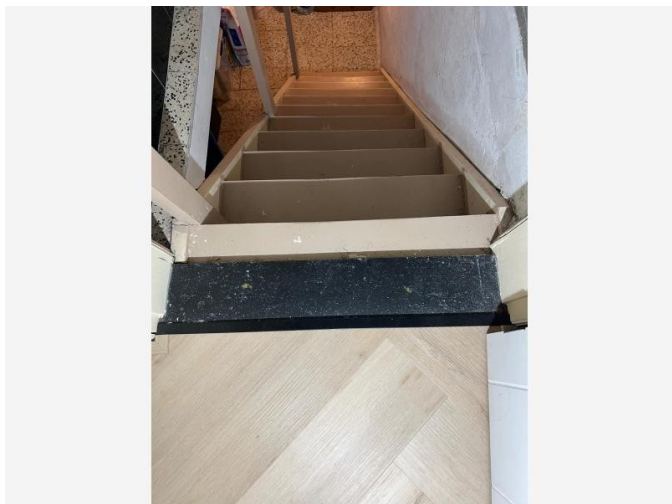
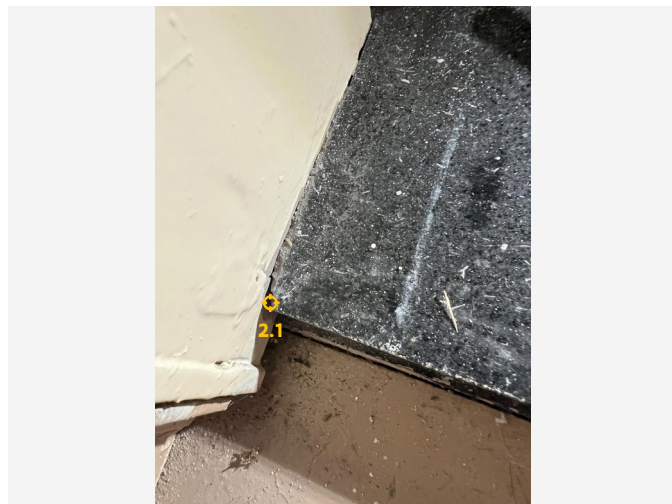
Het asbestmateriaal valt onder de mijlpaal van 2040.

Zorgvuldig beheren

Eindbeoordeling materiaalrisico	Laag materiaalrisico en/of verlaagde kans op vezelvrijgave
---------------------------------	------------------------------------------------------------

#	Type	Referentie	Resultaat
2.1	Puntmonster	MM05	Chrysotiel

Beschrijving	Dorpels type massal
Omgeving	Binnen
Primaire drager	Wandopening verticaal (raam, deur, ...)
Asbestmateriaal	Plaat, paneel, tablet - Type Massal
Bindmiddel van asbestmateriaal	Cement
Gebondenheid op basis van bindmiddel	Hecht
Hoeveelheid (oppervlakte - dikte - aantal)	• 0,20 m ² - 5,00 cm - 1 stuk
Totaal volume	0,01 m ³
Eenvoudig bereikbaar	Ja
Bevestigingswijze	• Verlijmd, ingegoten, versmeerd
Identificatiemethode	Een monstername door de asbestdeskundige met laboanalyse door een asbestlabo.
Destructieve handeling voor identificatie	Nee
Opmerking	Op meerdere plaatsen in de woning treffen wij massal dorpels aan. Wij gaan over tot staalname voor verder onderzoek. De hoeveelheid is een zo nauwkeurig mogelijke opmeting. Hieraan kunnen evenwel geen rechten worden ontleend.

- Zorg voor een veilig beheer. Vermijd het beschadigen van het asbestmateriaal. Controleer de toestand jaarlijks op wijzigingen.

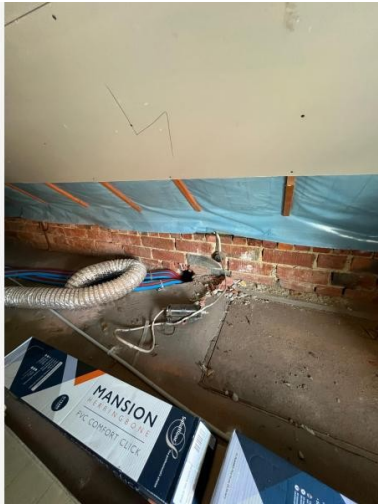
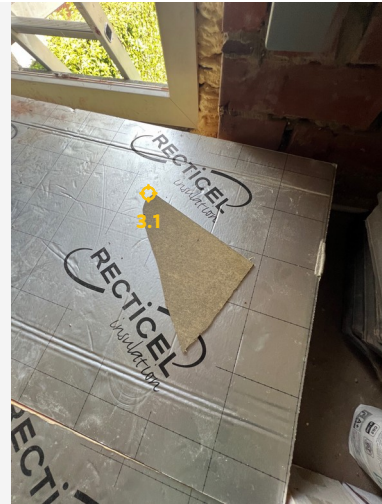
Het asbestmateriaal valt onder de mijlpaal van 2040.

Zorgvuldig beheren

Eindbeoordeling materiaalrisico	Laag materiaalrisico en/of verlaagde kans op vezelvrijgave
---------------------------------	------------------------------------------------------------

#	Type	Referentie	Resultaat
3.1	Puntmonster	MM03	Chrysotiel

Beschrijving	Onderdak type Menuiserite
Omgeving	Binnen
Primaire drager	Schuin dak
Asbestmateriaal	Plaat, paneel, tablet - Type Menuiserite
Bindmiddel van asbestmateriaal	Cement
Gebondenheid op basis van bindmiddel	Hecht
Hoeveelheid (oppervlakte - dikte - aantal)	<ul style="list-style-type: none">• 170,00 m² - 0,50 cm - 1 stuk
Totaal volume	0,85 m ³
Eenvoudig bereikbaar	Ja
Bevestigingswijze	<ul style="list-style-type: none">• Geklemd• Genageld, geniet
Identificatiemethode	Een monstername door de asbestdeskundige met laboanalyse door een asbestlabo.
Destructieve handeling voor identificatie	Nee
Opmerking	Via een stuk loszittende isolatie kunnen wij vaststellen dat er een menuiserite onderdak aanwezig is. Verder is het hele onderdak afgeschermd waardoor wij niet kunnen achterhalen of het onderdak overal aanwezig is. Wij weerhouden de hele oppervlakte van het dak. De hoeveelheid is een zo nauwkeurig mogelijke opmeting. Hieraan kunnen evenwel geen rechten worden ontleend.

- Zorg voor een veilig beheer. Vermijd het beschadigen van het asbestmateriaal. Controleer de toestand jaarlijks op wijzigingen.

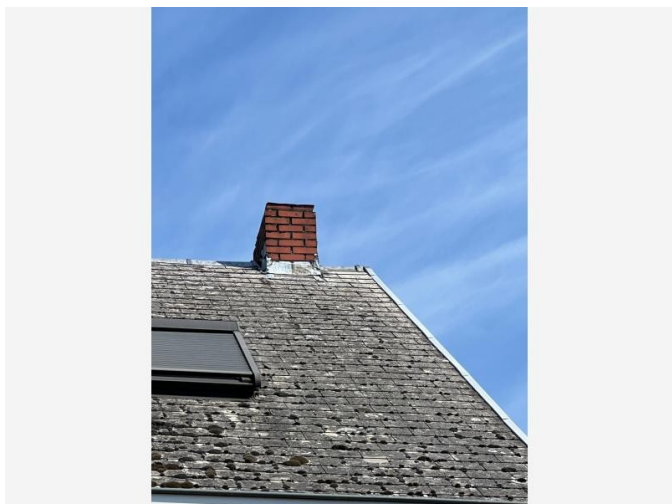
Situeringfoto

Tijdelijke beperking

Reden: Het te onderzoeken materiaal situeert zich hoger dan 3,50 m te rekenen vanaf een veilige ondergrond

Uitleg van de asbestdeskundige: De binnenkant van de schouw is niet waarneembaar. De schouw bevat binnenin mogelijk een asbestcement rookgaskanaal. Laat dit onderzoeken bij eventuele werken.

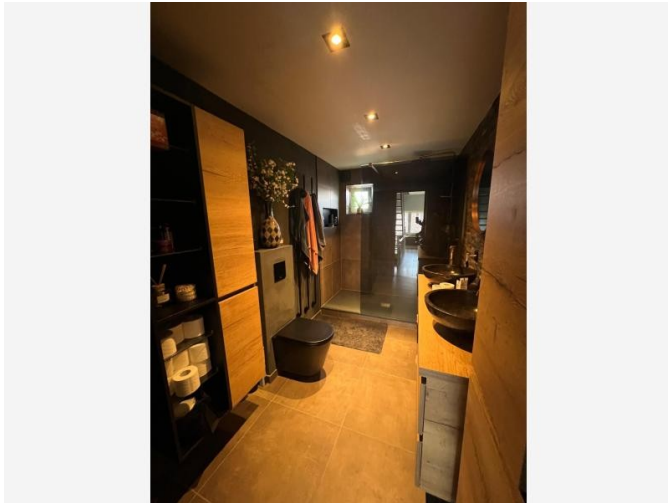
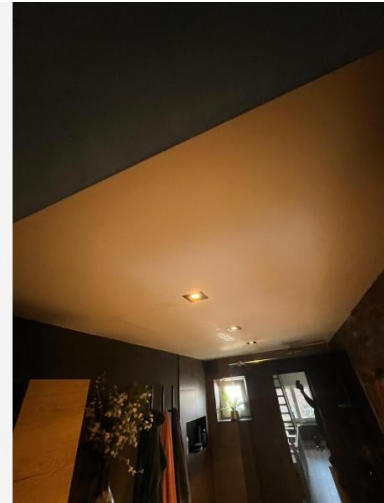
De plafonds werden afgewerkt met niet-asbestverdachte voorzetpanelen die inspectie van de bedekte structuur (opbouw, pleisterwerk) verhinderen.

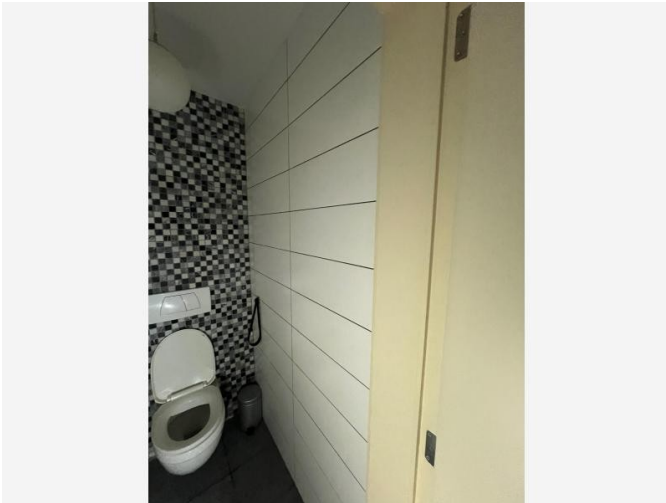
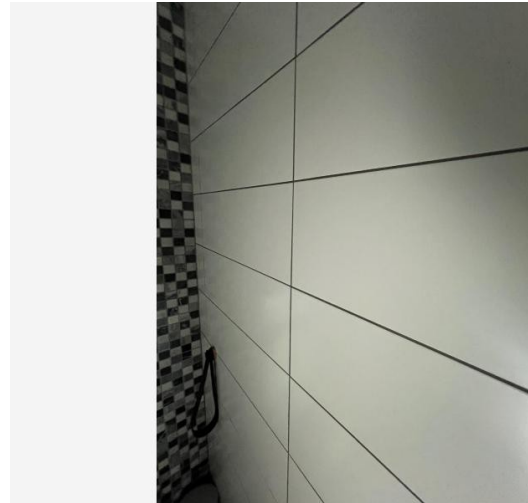
Faiencetegels zijn mogelijk gelijmd met asbesthoudende lijm. Bij werken, laat dit controleren.

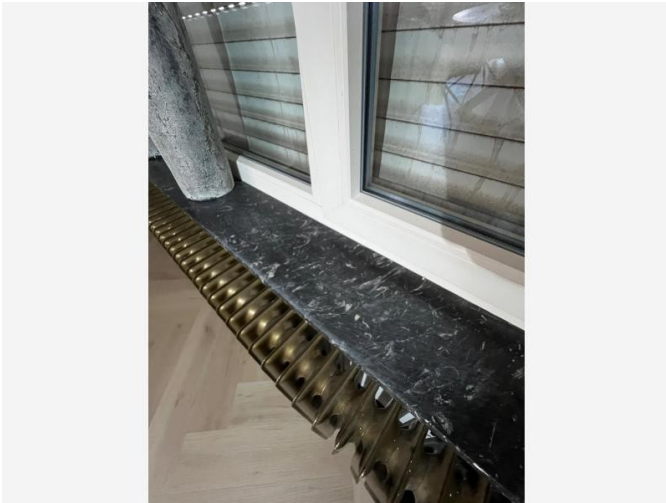
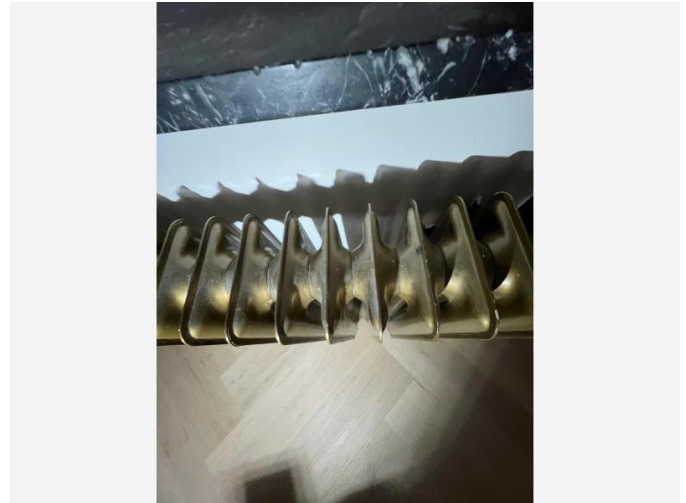
De radiatoren bevatten mogelijk asbesthoudende pakkingen en/of elementen. Laat ze onderzoeken bij onderhoud of vervanging.
