# Asbestinventarisatetest

Voort 1, 2240 Zandhoven

Attestnummer : 20240115-000386.000

Uitgegeven op : 15.01.2024

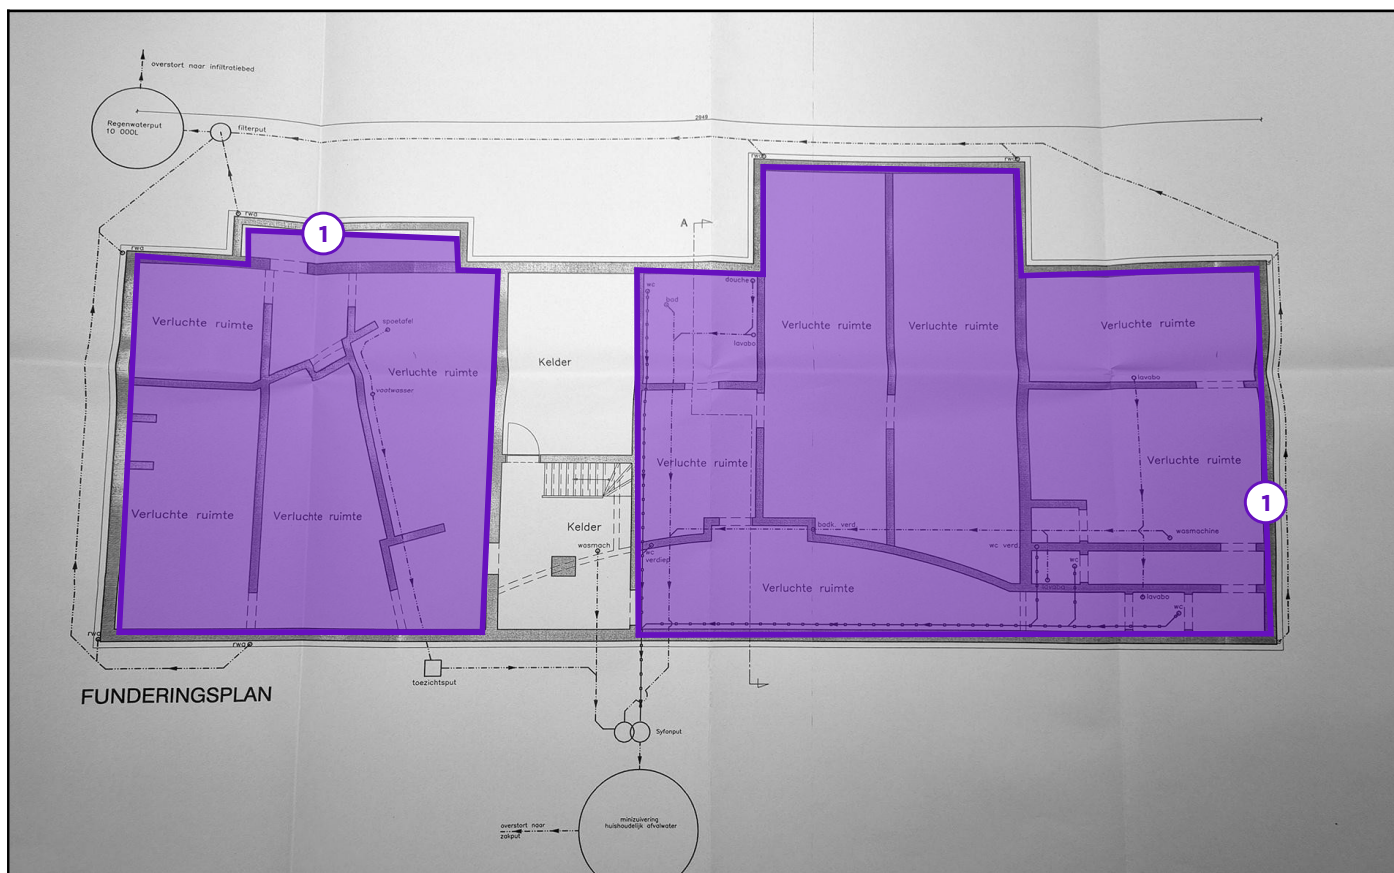
## Plan 1.3: 23521\_Plan KELDER

| Beschrijving | Type | Actie |
|---|---|---|
| 1. Kruipruimte | Beperking | - |

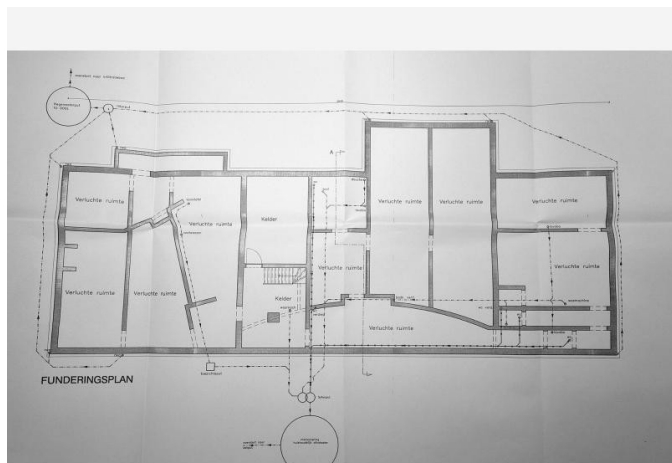
Situeringsfoto

**Reden:** Kruipkelder

**Uitleg van de asbestdeskundige:** Kruipruimte niet toegankelijk en lager dan 1.5 m

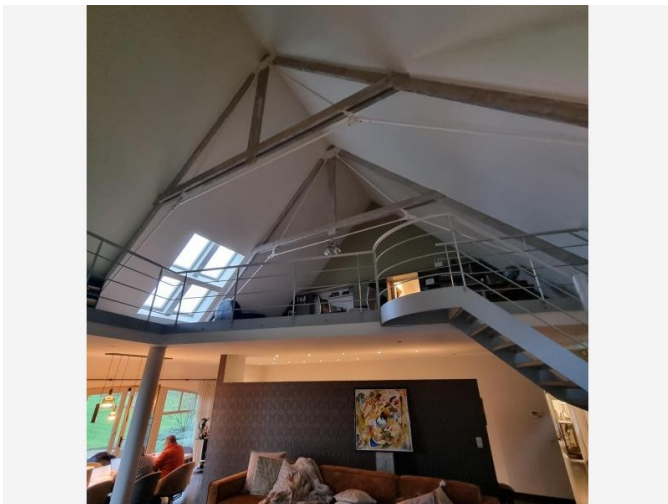
Vrije foto

De woning is grotendeels voorzien (woonkamer/keuken + verdieping) van verlaagde(niet asbesthoudende) gyproc plafonds. Er kan geen uitspraak gedaan worden over eventueel onderliggende materialen.

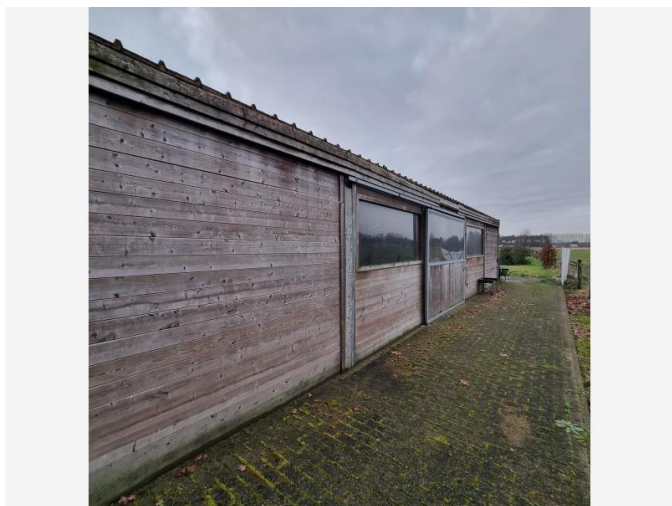
Vrije foto

Aan de paardenstallen werden geen asbestverdachte materialen vastgesteld: deze zijn opgebouwd uit betonnen en houten beplating (wanden) en metalen zwaluwplaten dak.

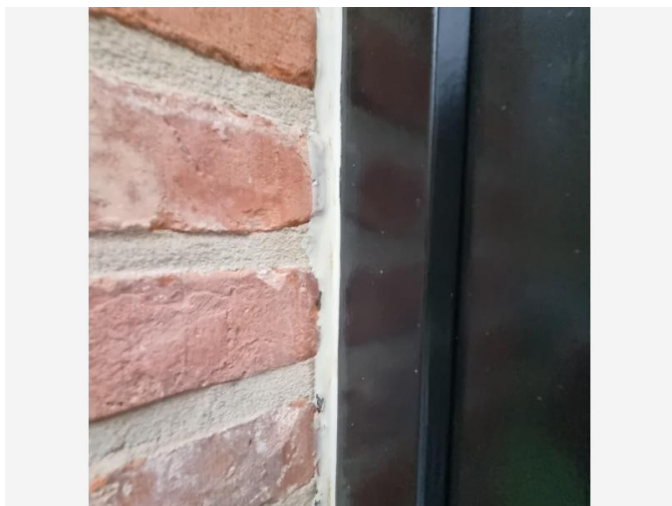
Vrije foto

Ramen zijn van een recent bouwjaar en afgekit met soepele (siliconen) kit en/of rubbers

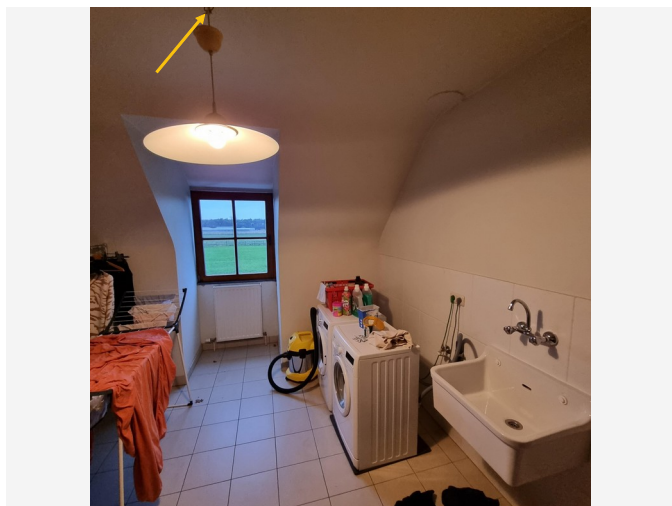
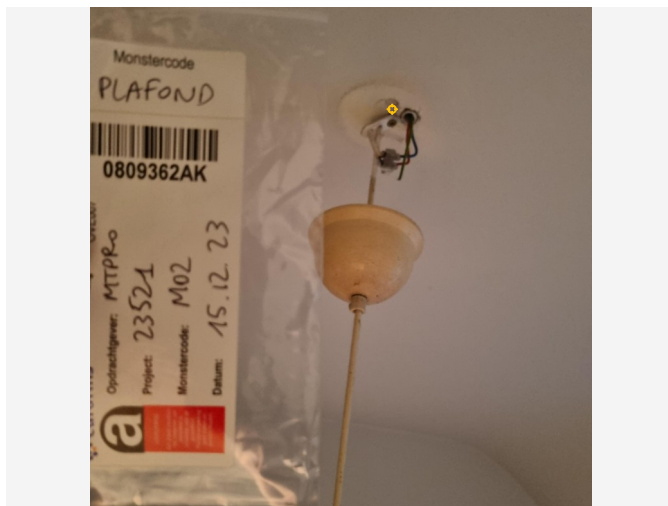
## Fiche 6: Bepleistering Plafonds

Geen asbest

| # | Type | Referentie | Resultaat |
|---|---|---|---|
| 6.1 | Mengmonster | M02 | Geen asbest |

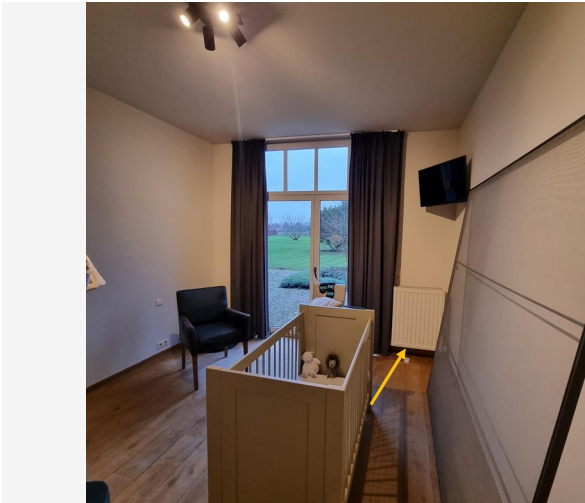
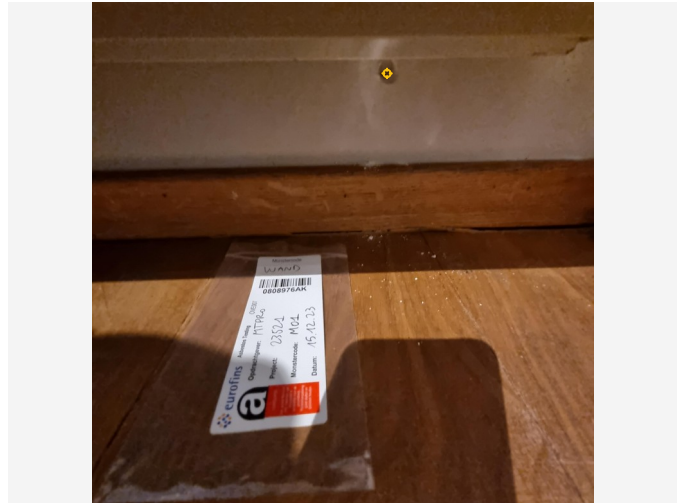
## Fiche 7: Bepleistering wand

Geen asbest

| # | Type | Referentie | Resultaat |
|---|---|---|---|
| 7.1 | Mengmonster | M01 | Geen asbest |
