Asbestinventarisatetest

Ezaartveld 122, 2400 Mol

Attestnummer : 20260622-000425.000

Uitgegeven op : 22.06.2026

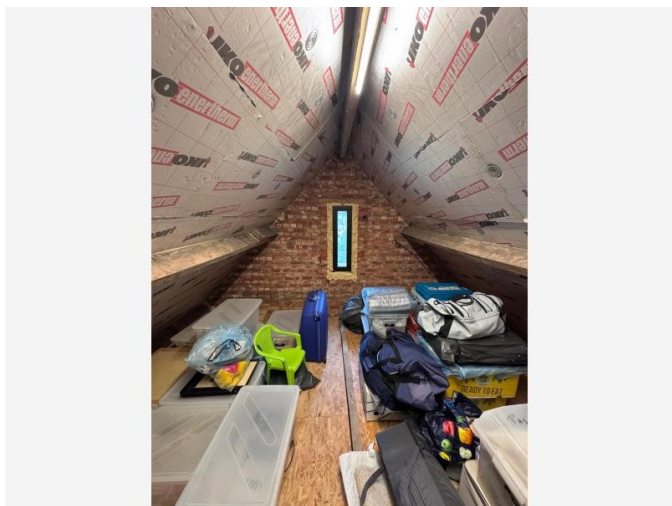
Situeringsfoto

Reden: Het te onderzoeken materiaal situeert zich hoger dan 3,50 m te rekenen vanaf een veilige ondergrond

Uitleg van de asbestdeskundige: De te inspecteren zone (het dak) bevindt zich op een hoogte van meer dan 3,50 m vanaf een veilige ondergrond. Conform het Inspectieprotocol valt verder onderzoek buiten de scope van het niet-destructieve onderzoek.

- Vanaf het maaiveld en vanuit de beschikbare zichtpunten werd een visuele inspectie uitgevoerd. Hierbij konden geen asbestverdachte materialen worden waargenomen.
- Door de afstand en beperkte zichtbaarheid kan de mogelijke aanwezigheid van asbesthoudende materialen in deze hooggelegen zone echter niet volledig worden uitgesloten.
- Aan de binnenzijde werd het hellend dak afgewerkt met isolatie (zichtbaar op zolder), waardoor het onderdak niet rechtstreeks kon worden waargenomen.
- Het dak en onderdak werden tijdens renovatiewerken vervangen. Hiervan werd bewijslast (factuur) toegevoegd aan het dossier.

Het onderdak wordt opgenomen in het asbestattest als niet-geïnspecteerde zone met een gemotiveerde onderzoeksbeperking.

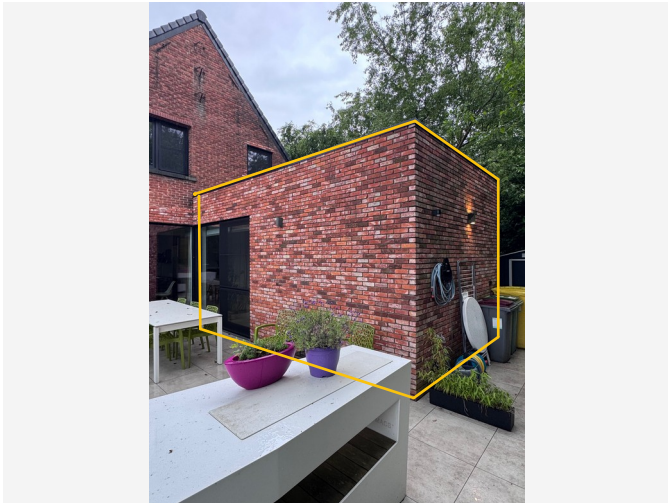
Situeringfoto

Bouwjaar: 2020

Constructies gebouwd vanaf 2001 moeten niet onderzocht worden

Opmerking	<p>Op basis van het beschikbare bewijsmateriaal wordt vastgesteld dat de achterbouw in 2020 volledig werd afgebroken en nadien heropgebouwd. In het fotodossier zijn duidelijke beelden opgenomen van de toestand vóór, tijdens en na de uitgevoerde werken, waaruit de volledige sloop en wederopbouw ondubbelzinnig blijken.</p> <p>Aangezien de achterbouw aantoonbaar jonger is dan het risicobouwjaar voor mogelijke asbesttoepassingen, wordt dit bouwdeel – inclusief het plat dak – volledig uitgesloten van inspectie. Eventueel verplicht te bespreken toepassingen worden daarom niet verder behandeld.</p>
------------------	--

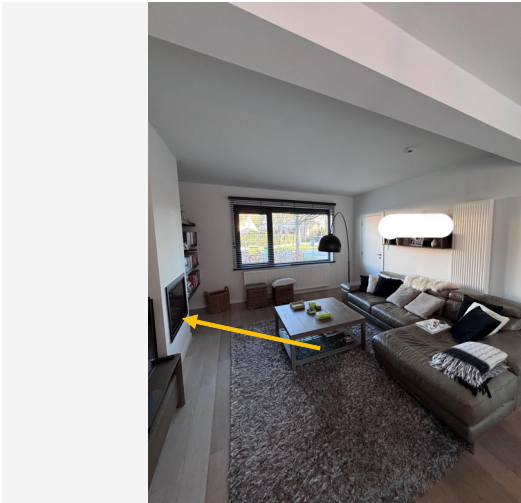
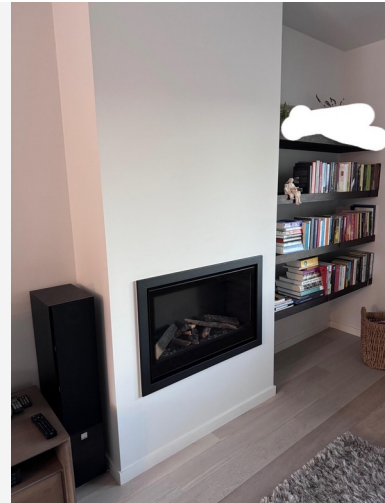
In de woning wordt een kachel aangetroffen in de woonkamer.

De kachel is gedocumenteerd als een model uit 2020, waardoor zowel het toestel als het afdichtingskoord aantoonbaar jonger zijn dan de referentiedatum voor mogelijke asbesttoepassingen. Conform het inspectieprotocol wordt deze toepassing daarom niet als asbestverdacht beschouwd.

Basis voor advies	De asbestdeskundige beoordeelt het materiaal als niet-asbestverdacht.
-------------------	---

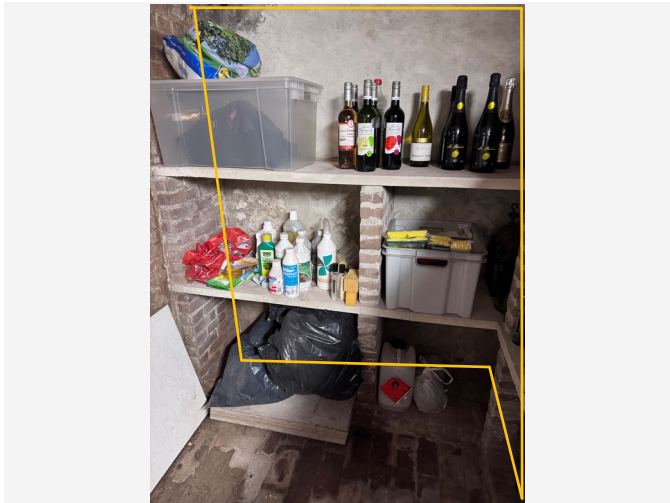
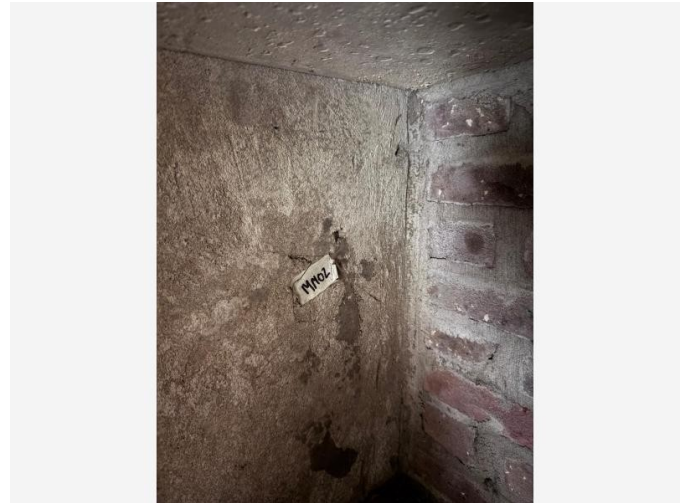
Fiche 5: Cementering kelderwand

Geen asbest

#	Type	Referentie	Resultaat
5.1	Mengmonster	MM02 - Cementering kelder	Geen asbest

De cementering bevindt zich op delen van de binnenmuren van de kelder. De toepassing komt verspreid voor doorheen de kelderruimtes. De aanduiding ervan op de constructieplannen is niet noodzakelijk limitatief, en bijkomende zones met gelijkaardige afwerking zijn mogelijk.

- De cementering is zichtbaar en toegankelijk, waardoor staalname mogelijk was.
- In enkele delen bestaan de wanden uit blote beton- of metselwerkvlakken zonder cementeringslaag.
- Er werden geen afwijkende of risicovolle afwerkingslagen vastgesteld die wijzen op historisch asbesthoudende cementerings- of pleistertoepassingen.

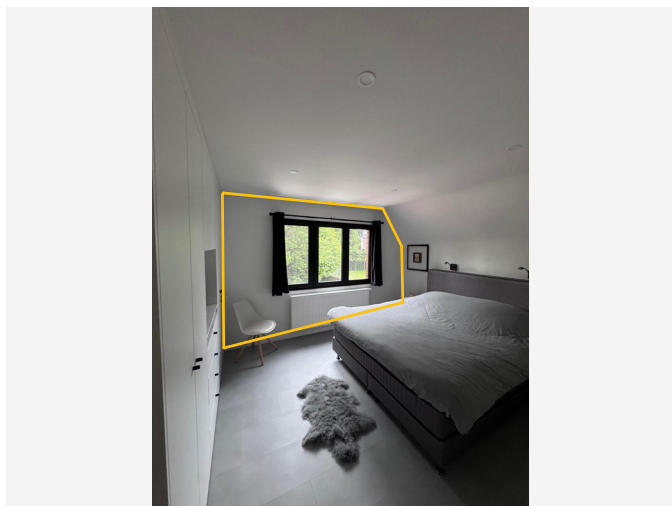
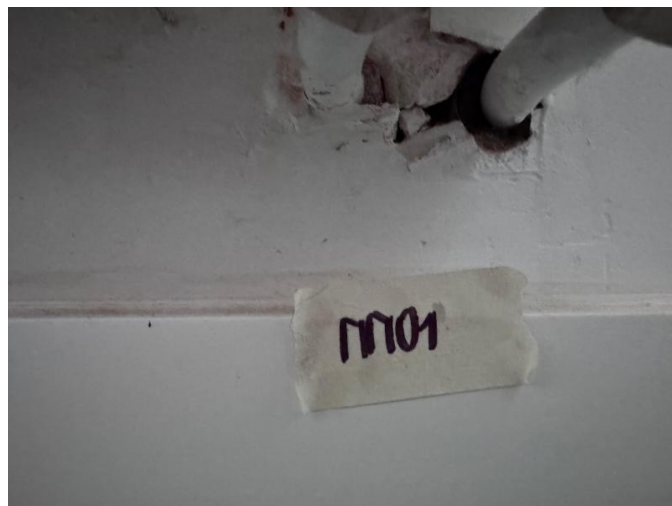
Fiche 6: Pleister wand

Geen asbest

#	Type	Referentie	Resultaat
6.1	Mengmonster	MM01 - Pleister wand	Geen asbest

Het pleisterwerk bevindt zich op de binnenmuren van de woning. De toepassing komt verspreid voor doorheen de binnenruimtes. De aanduiding ervan op de constructieplannen is niet noodzakelijk limitatief, en bijkomende zones met gelijkaardige afwerking zijn mogelijk.

- Het pleisterwerk is zichtbaar en toegankelijk op de meeste binnenmuren, waardoor staalname mogelijk was.
- In bepaalde ruimtes is geen pleister aanwezig (bv. kelder).
- Stookruimte: De stookruimte bevindt zich in de kelder..

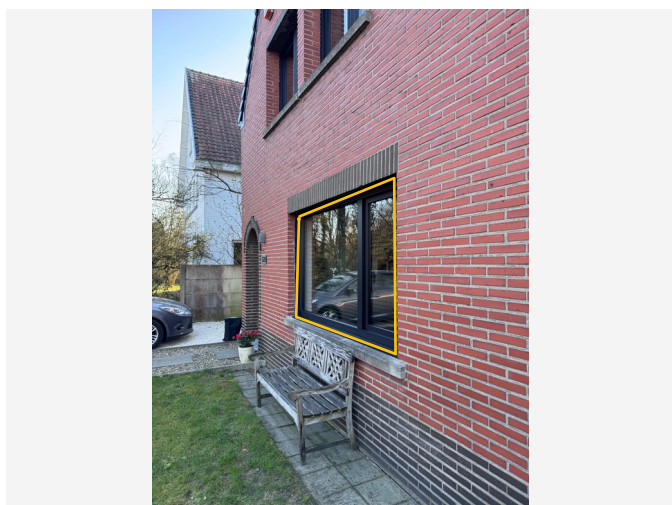
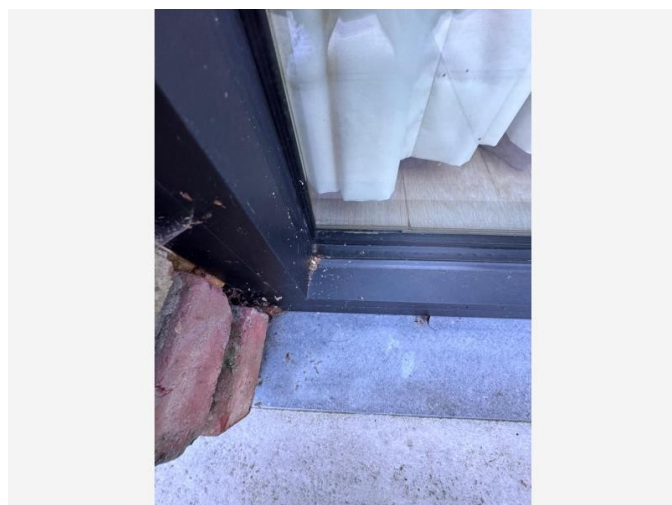
Fiche 7: Afdichtingsmateriaal aan schrijnwerk

Tijdens de inspectie werden zowel aan de binnen- als buitenzijde van het buitenschrijnwerk geen asbestverdachte mastiek- of kittoepassingen vastgesteld. Dit betreft zowel de aansluitingen tussen het schrijnwerkprofiel en de beglazing als de aansluitingen tussen het profiel en de omliggende muurconstructies.

- De aanwezige afdichtingsmaterialen bestaan uit moderne kitten (siliconen, acrylaat, polymeer), zijn afwezig, of bestaan uit cementgebonden materiaal of rubberstrips.
- Er zijn geen visuele kenmerken waargenomen die wijzen op historische asbesthoudende mastiek, zoals brokkelige, harde of vezelachtige pasta's.
- De beoordeling gebeurde op basis van visuele inspectie en materiaalkenmerken, zowel aan de binnen- als buitenzijde.
- De toepassing komt verspreid voor doorheen de woning. De aanduiding ervan op de constructieplannen is niet noodzakelijk limitatief, en bijkomende zones met gelijkaardige afwerking zijn mogelijk.
- De glasspouwmarkering van het buitenschrijnwerk vermeldt een fabricagejaar van 2020. Deze informatie werd vastgesteld tijdens de visuele inspectie en bevestigd door bijhorende facturen.

- De afdichtingsmaterialen ter hoogte van het buitenschrijnwerk worden als niet-asbestverdacht beschouwd.
- Er werd geen staalname uitgevoerd, aangezien er geen aanwijzingen waren voor de aanwezigheid van asbestverdacht materiaal.

- Indien bij werken alsnog oudere of onderliggende mastieklagen worden blootgelegd, is het aangewezen deze te laten beoordelen door een asbestdeskundige.
- Dergelijke verborgen toepassingen vallen buiten de scope van deze inventarisatie, aangezien ze momenteel niet zichtbaar of toegankelijk zijn.

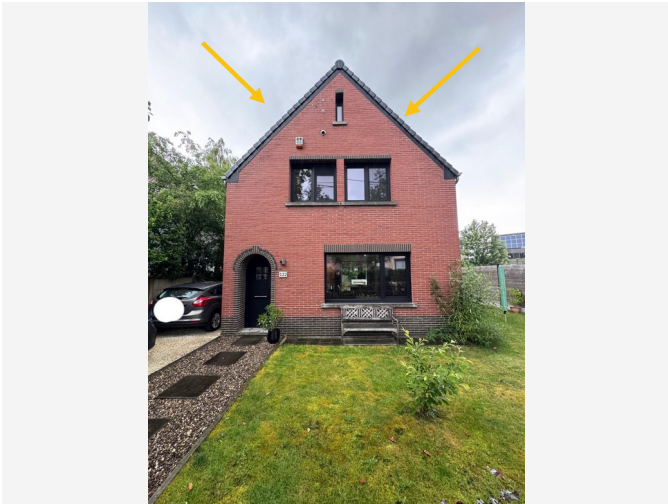
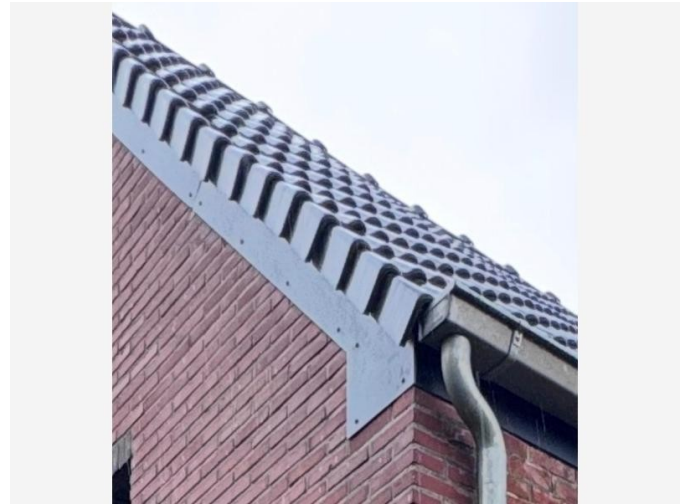
Fiche 8: Dakpannen hellend dak

<p>Fiche 8: Dakpannen hellend dak</p>	<p>Tijdens de inspectie werden de dakbedekking bestaande uit dakpannen en de bijhorende oversteek/randafwerking beoordeeld op basis van een visuele inspectie van de zichtbare delen. De beoordeling omvatte de dakpannen, de aansluitingen met de dakconstructie en de randafwerking.</p> <p>Vaststellingen:</p> <ul style="list-style-type: none"> • De dakbedekking bestaat uit keramische of betonnen dakpannen, geplaatst tijdens renovatiewerken van 2020. De factuur van deze werken werd als bewijslast toegevoegd aan het dossier. • De dakpannen vertonen geen kenmerken van historisch asbesthoudende dakbedekkingen, zoals vezelcementen leien of golfplaten. • De oversteek/randafwerking bestaat uit een recent geplaatst HPL-materiaal dat niet asbestverdacht is. Het materiaal werd geplaatst tijdens renovatiewerken van 2020. De factuur van deze werken werd als bewijslast toegevoegd aan het dossier. • Er werden geen visuele aanwijzingen vastgesteld voor de aanwezigheid van asbesthoudende toepassingen in de dakbedekking of de randafwerking. • Onderliggende constructielagen die niet zichtbaar waren, konden niet worden beoordeeld. <p>Conclusie:</p> <ul style="list-style-type: none"> • De dakpannen en de oversteek/randafwerking worden op basis van de uitgevoerde inspectie als niet-asbestverdacht beschouwd. • Er werd geen staalname uitgevoerd, aangezien er geen indicatie was van asbestverdacht materiaal. • Verdere inspectie is niet vereist conform het Inspectieprotocol. <p>Opmerking:</p> <ul style="list-style-type: none"> • Niet-toegankelijke of niet-zichtbare onderliggende lagen vallen buiten de scope van deze inventarisatie. Conform het niet-destructieve karakter van de asbestinventaris worden geen toepassingen gedemonteerd of verwijderd om onderliggende materiaalopbouw te inspecteren. Enkel de zichtbaar 	<p>Plan 1.11: Dakprofiel</p>

<p>toegankelijke zones worden onderzocht en bemonsterd.</p> <ul style="list-style-type: none"> • Er zijn geen visuele aanwijzingen voor de aanwezigheid van asbesthoudende materialen in deze zones, maar de aanwezigheid kan niet volledig worden uitgesloten. 	
Fiche 9: Verwarmingsketel	<p>Tijdens de inspectie werd de verwarmingsinstallatie (buderus, logamax plus), gelegen in de kelder, beoordeeld op basis van een visuele inspectie van het toestel en de direct zichtbare aansluitingen en componenten. De beoordeling omvatte zowel het toestel zelf, als de aansluitende leidingen, omkasting, vloerplaat en eventuele isolatiematerialen.</p> <p>Vaststellingen:</p> <ul style="list-style-type: none"> • De toepassing dateert van 2020. • Het gekende bouwjaar wordt bevestigd op basis van het kentekenplaatje en stemt overeen met de technische specificaties van het toestel. • Er wordt geen asbestverdachte vloerplaat opgemerkt in de stookruimte. <p>Conclusie:</p> <ul style="list-style-type: none"> • Op basis van de uitgevoerde inspectie wordt de toepassing als niet-asbestverdacht beschouwd. • Er werd geen staalname uitgevoerd, aangezien er geen indicatie was van asbestverdacht materiaal. <p>Opmerking voor toekomstige werken:</p> <ul style="list-style-type: none"> • Indien bij werken onderliggende of oudere lagen zichtbaar worden, is het aangewezen deze opnieuw te laten beoordelen door een asbestdeskundige. • Verborgen of niet-toegankelijke delen vallen buiten de scope van deze inventarisatie.

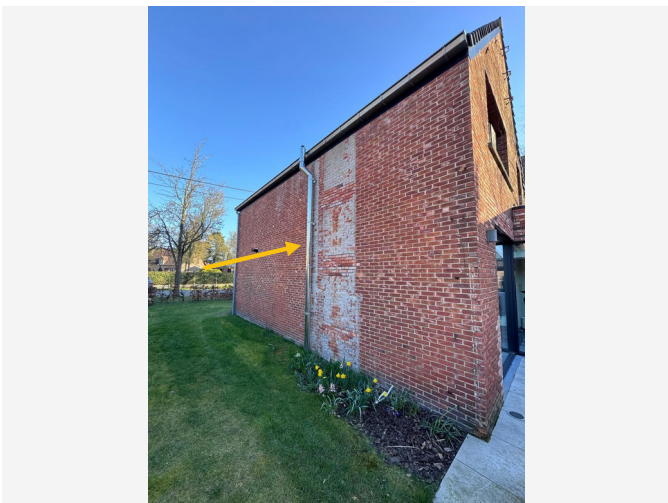
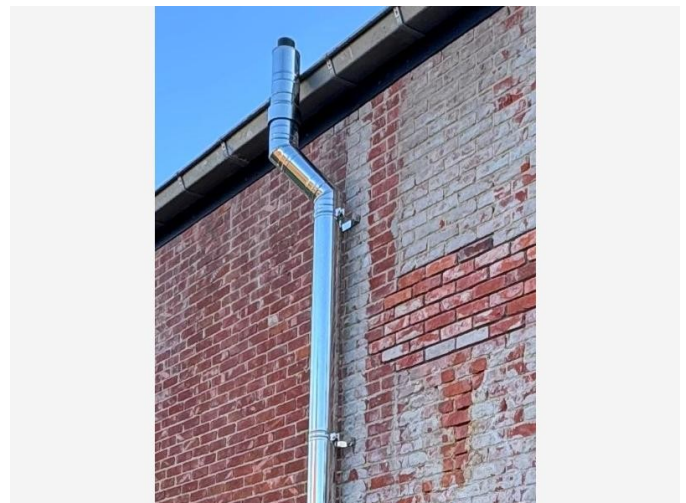
Fiche 10: Metalen rookgaskanaal

<p>Fiche 10: Metalen rookgaskanaal</p>	<p>Tijdens de inspectie werd geen asbestverdacht rookgaskanaal vastgesteld.</p> <p>De woning beschikt over een zichtbaar metalen rookgaskanaal, uitgevoerd in een moderne, niet-asbestverdachte metaalsoort. Op basis van de visuele vaststellingen en conform het Inspectieprotocol wordt deze toepassing als niet-asbestverdacht beoordeeld.</p> <p>Vaststellingen:</p> <ul style="list-style-type: none"> - Er is geen vezelcementen rookgasafvoer of ander historisch asbestverdacht kanaal zichtbaar aanwezig. - Het aanwezige rookgaskanaal bestaat uit een moderne metalen uitvoering, zonder kenmerken die wijzen op asbesthoudende rookgasvoeringen. - De materiaalstructuur, afwerking en vermoedelijke ouderdom van het kanaal zijn consistent met asbestvrije toepassingen. <p>Conclusie:</p> <ul style="list-style-type: none"> - Indien bij renovatie of afbraak van de schoorsteen verborgen binnenvoeringen of oude rookgasbuizen worden aangetroffen, is het aangewezen deze te laten beoordelen door een erkend asbestdeskundige. - Dergelijke verborgen toepassingen vallen buiten de scope van deze visuele inventarisatie. 	<p>Plan 1.9: Zolder</p>

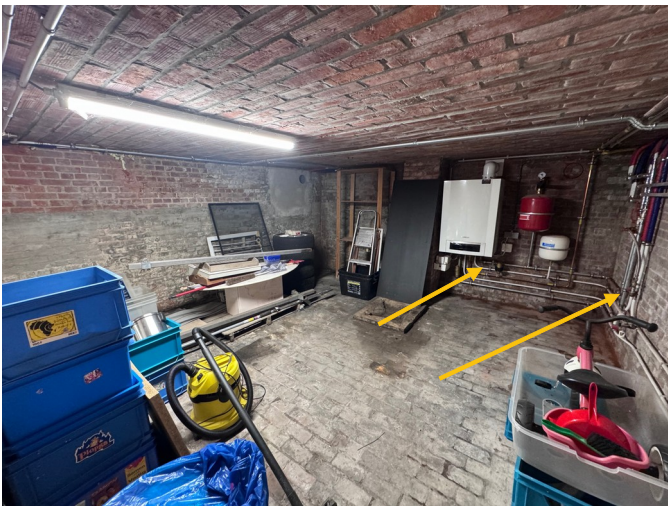
Beschrijving	Notitie	Terug te vinden op plannen
Fiche 11: Afwezigheid leidingisolatie	<p>Tijdens de visuele inspectie werd vastgesteld dat deze verplicht te onderzoeken toepassing binnen de betreffende eenheid niet aanwezig is. De beoordeling gebeurde op basis van een volledige visuele inspectie van alle zichtbare en toegankelijke zones die binnen de scope van de niet-destructieve asbestinventaris vallen. Aangezien deze toepassing niet voorkomt binnen deze eenheid, wordt ze niet verder geïnventariseerd in dit verslag.</p> <p>Vaststellingen:</p> <ul style="list-style-type: none">• Er is een kelder aanwezig met zichtbare leidingen zonder isolatie. Er is geen kruipkelder aanwezig.• Binnen deze zichtbare en toegankelijke delen werd geen leidingisolatie vastgesteld.• De leidingen (water, verwarming, afvoer, gas, ventilatie, indien aanwezig) zijn onafgewerkt en vertonen geen isolatiemateriaal zoals omhullingen, mantels, omwikkelingen, koorden of spuitlagen.• De zichtbare leidingen bestaan uit materialen zoals koper, staal, kunststof of gietijzer, zonder bijkomende afwerking.• Aangezien er geen asbestverdachte isolatie aanwezig is, is geen staalname vereist conform het Inspectieprotocol. <p>Opmerking:</p> <ul style="list-style-type: none">• Indien tijdens toekomstige renovaties of werken verborgen leidingen worden blootgelegd waarop wél asbestverdachte isolatie aanwezig blijkt, is het aangewezen deze te laten beoordelen door een asbestdeskundige.• Dergelijke verborgen toepassingen vallen buiten de scope van deze inventarisatie.	-

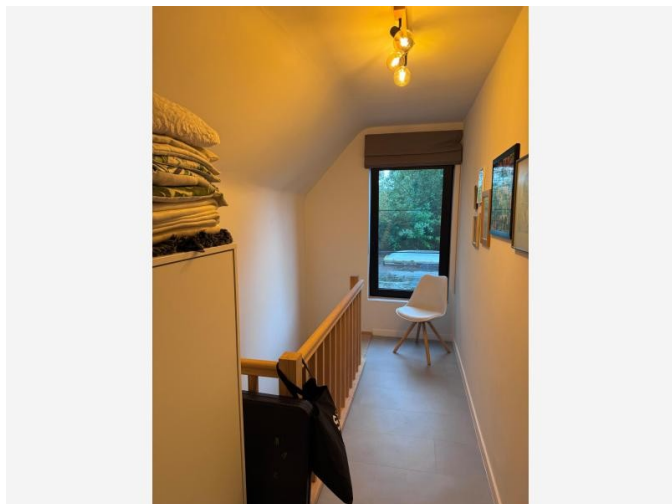
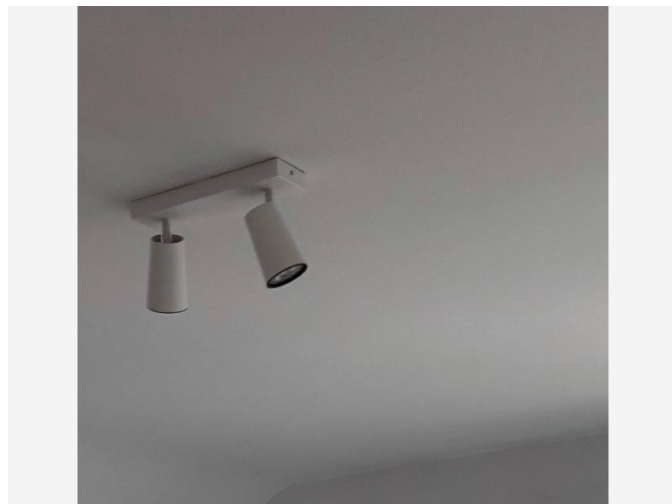
Fiche 12: Pleister plafonds

<p>Fiche 12: Pleister plafonds</p>	<p>Tijdens de inspectie werd vastgesteld dat er geen pleisterwerk aanwezig is op de plafonds van dit gebouwdeel. De beoordeling gebeurde op basis van visuele inspectie van alle toegankelijke zones.</p> <p>Vaststellingen:</p> <ul style="list-style-type: none"> • De plafonds bestaan uit betonplaten, snelbouwstenen en/of gipskartonplaten, zonder pleisterlaag. • De afwerking komt overeen met de zichtbare constructieopbouw en de woningcontext. • Aangezien er geen pleister aanwezig is, is geen staalname vereist conform het Inspectieprotocol van OVAM. <p>Conclusie:</p> <ul style="list-style-type: none"> • Deze toepassing wordt daarom niet verder geïnventariseerd binnen deze asbestinventaris, met uitzondering van de cementeringslaag van de kelder. Deze wordt in een andere fiche besproken. <p>Opmerking:</p> <ul style="list-style-type: none"> • Indien bij toekomstige renovaties toch afwerkingslagen of historische restmaterialen worden aangetroffen, is het aangewezen deze te laten beoordelen door een asbestdeskundige. • Dergelijke verborgen lagen vallen buiten de scope van deze inventarisatie. 	<p>Plan 1.1: Kelder</p> <p>Plan 1.5: Gelijkvloers - plafond</p> <p>Plan 1.8: Verdiep 1 - plafond</p>
