# Asbestinventarisatetest

Oostmolenstraat 232, 9880 Aalter

Attestnummer : 20260623-000061.000

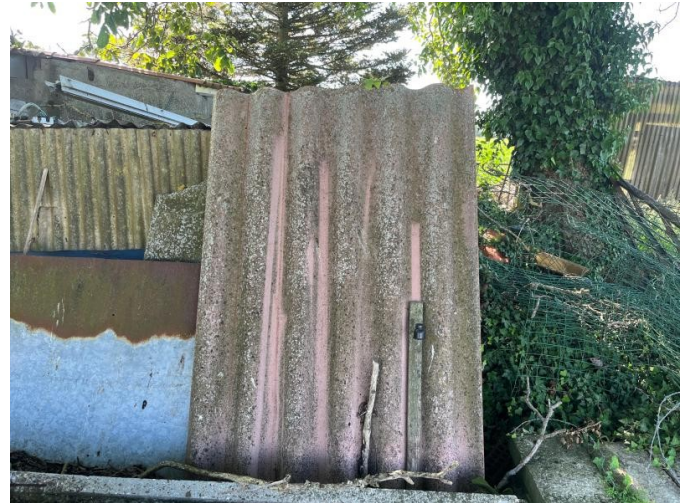
Het asbestmateriaal valt onder de mijlpaal van 2040.

**Dringend verwijderen**

Beschrijving	Afval golfplaat
Type afvalstof	Betreft stock-voorraad of gedemonteerde asbestmaterialen
Aanwezige resten	Geen resten aanwezig
Omgeving	Buiten
Primaire drager	Gedemonteerd of buitengebruik gesteld materiaal
Asbestmaterialen	<ul style="list-style-type: none"><li>Dak- en gevelbekleding - Golfplaat</li></ul>
Bindmiddel van asbestmateriaal	Cement
Gebondenheid op basis van bindmiddel	Hecht
Hoeveelheid (gewicht - aantal)	<ul style="list-style-type: none"><li>15,00 kg - 1 stuk</li></ul>
Totaal gewicht	15,00 kg
Eenvoudig bereikbaar	Ja
Identificatiemethode	De asbestdeskundige beoordeelt het materiaal als asbestverdacht en dus asbesthoudend, en dit zonder monsternamen.
Opmerking	Hoeveelheid is een schatting.

- Verwijder het asbestafval.
- Voer bijkomende staalname(s) uit.

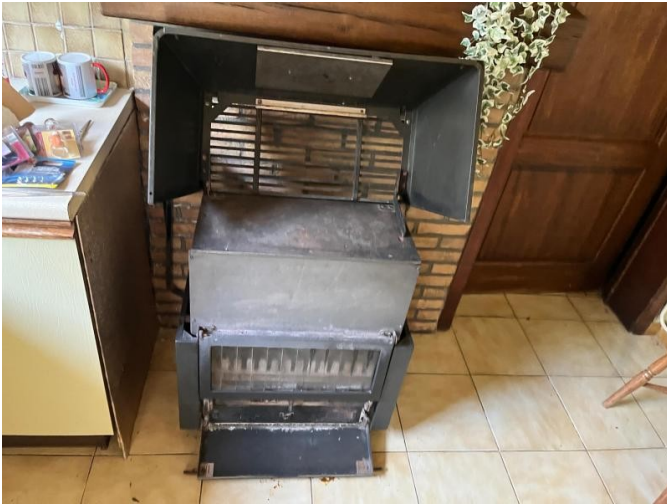
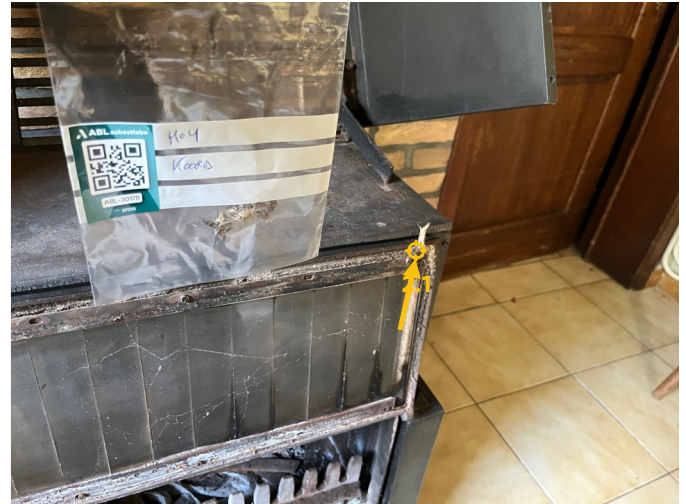
Door de losgebondenheid en mate van beschadiging adviseren wij om deze koord te laten verwijderen door een erkend asbestverwijderaar

Eindbeoordeling materiaalrisico	Hoog materiaalrisico en/of hoge kans op vezelvrijgave
---------------------------------	---

<b>Gebondenheid</b>	Categorie 3: niet-hechtgebonden met weinig of geen matrix
<b>Asbestsoort (vezeltype)</b>	Alleen chrysotiel aanwezig
<b>Asbestconcentratie</b>	Hoog ( $\geq 50\%$ )
<b>Afschermingsgraad van het gehele materiaal</b>	Geheel of deels vrij aan binnenluchtstromen
<b>Toestand van het materiaal</b>	Licht beschadigd, licht verweerd. Intacte calciumsilicaatplaat of materiaal met categorie 3-gebondenheid

#	Type	Referentie	Resultaat
2.1	Puntmonster	M04	Chrysotiel

Beschrijving	Koord in kachel
Omgeving	Binnen
Primaire drager	Ruimteverwarming
Asbestmateriaal	Koord, lint, band, strip
Bindmiddel van asbestmateriaal	Weinig of geen bindmiddel (textiel, bevloeking, ...)
Gebondenheid op basis van bindmiddel	Niet-hechtgebonden
Hoeveelheid (lengte - omtrek - aantal)	<ul style="list-style-type: none"><li>• 1,00 m - 1,00 cm - 1 stuk</li></ul>
Totale oppervlakte	0,01 m <sup>2</sup>
Eenvoudig bereikbaar	Ja
Bevestigingswijze	<ul style="list-style-type: none"><li>• Geklemd</li></ul>
Identificatiemethode	Een monstername door de asbestdeskundige met laboanalyse door een asbestlabo.
Destructieve handeling voor identificatie	Nee
Opmerking	De hoeveelheid betreft een schatting.

- Zorg voor een veilig beheer. Vermijd het beschadigen van het asbestmateriaal. Controleer de toestand jaarlijks op wijzigingen.

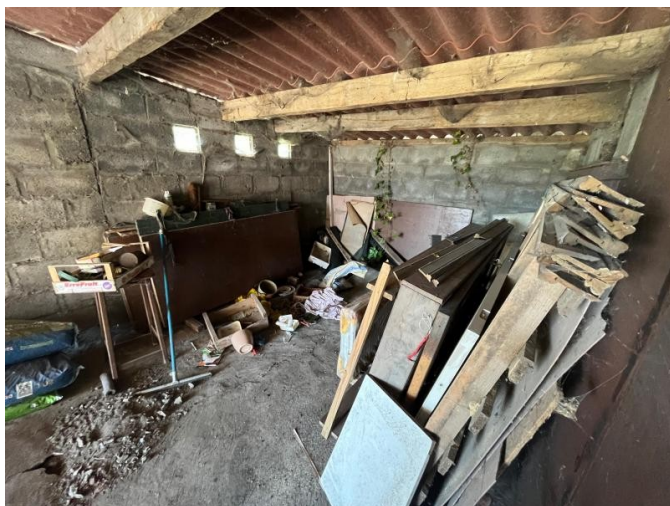
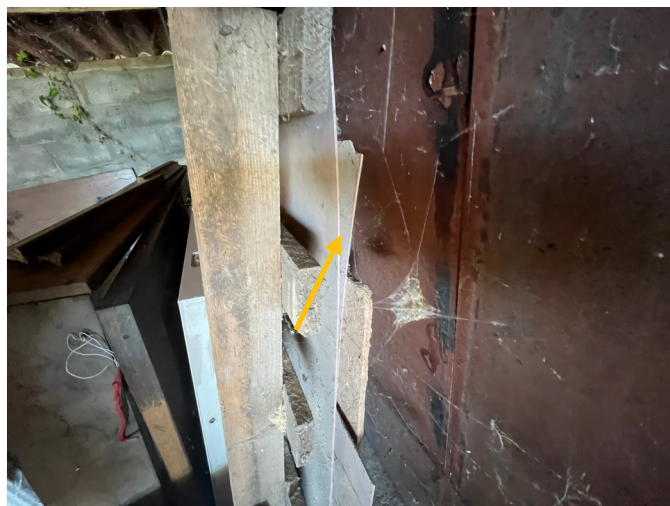
Het asbestmateriaal valt onder de mijlpaal van 2040.

**Dringend verwijderen**

Beschrijving	Afval cementplaat
Type afvalstof	Betreft stock-voorraad of gedemonteerde asbestmaterialen
Aanwezige resten	Geen resten aanwezig
Omgeving	Buiten
Primaire drager	Gedemonteerd of buitengebruik gesteld materiaal
Asbestmaterialen	<ul style="list-style-type: none"><li>• Plaat, paneel, tablet - Type Menuiserite</li></ul>
Bindmiddel van asbestmateriaal	Cement
Gebondenheid op basis van bindmiddel	Hecht
Hoeveelheid (gewicht - aantal)	<ul style="list-style-type: none"><li>• 5,00 kg - 1 stuk</li></ul>
Totaal gewicht	5,00 kg
Eenvoudig bereikbaar	Ja
Identificatiemethode	De asbestdeskundige beoordeelt het materiaal als asbestverdacht en dus asbesthoudend, en dit zonder monsternamen.
Opmerking	Hoeveelheid is een schatting.

- Verwijder het asbestafval.
- Voer bijkomende staalname(s) uit.

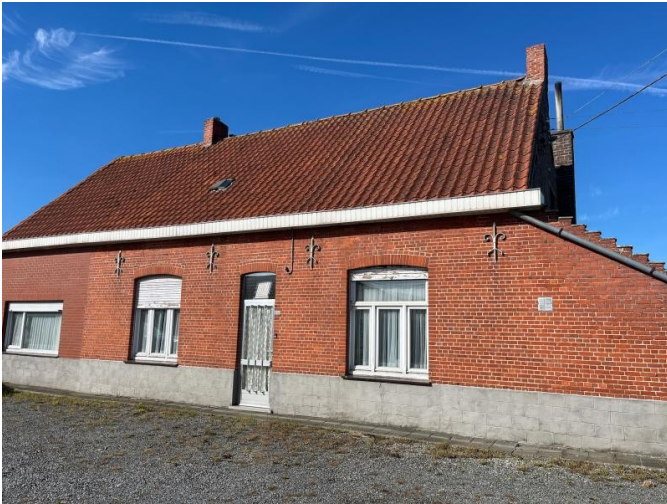
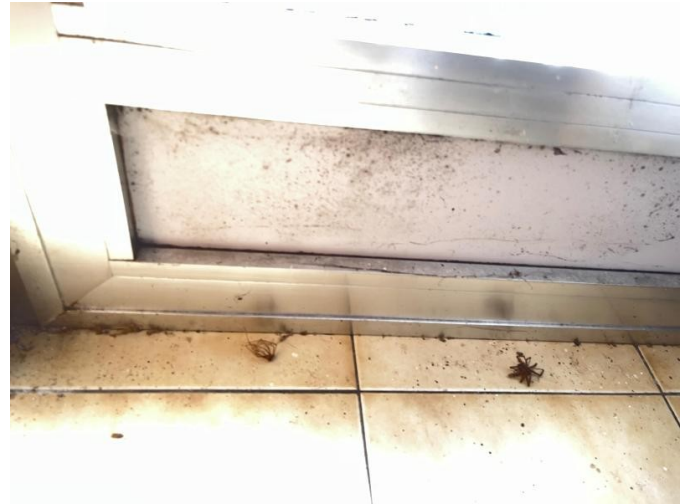
**Verwijderen**

Beschrijving	Asbestcementplaat in schrijnwerk
Omgeving	Grenst aan binnen- en buitenlucht
Primaire drager	Wandopening verticaal (raam, deur, ...)
Asbestmateriaal	Plaat, paneel, tablet - Geëmailleerd, type Glasal
Bindmiddel van asbestmateriaal	Cement
Gebondenheid op basis van bindmiddel	Hecht
Hoeveelheid (oppervlakte - dikte - aantal)	<ul style="list-style-type: none"> <li>• 6,00 m<sup>2</sup> - 0,30 cm - 1 stuk</li> </ul>
Totaal volume	0,018 m <sup>3</sup>
Eenvoudig bereikbaar	Ja
Bevestigingswijze	<ul style="list-style-type: none"> <li>• Geklemd</li> </ul>
Identificatiemethode	<p>De asbestdeskundige beoordeelt het materiaal als asbestverdacht en dus asbesthoudend, en dit zonder monstername.</p> <p>Motivatie: De monstername brengt andere schade aan dan schade die inherent is aan de monstername.</p>
Destructieve handeling voor identificatie	Nee
Opmerking	De hoeveelheid betreft een schatting.

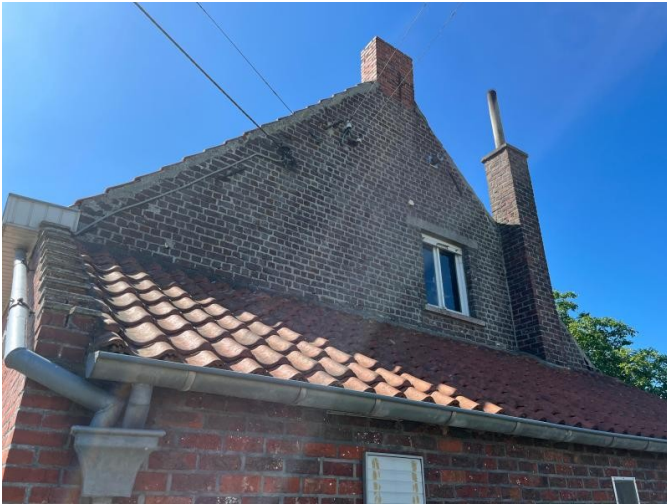
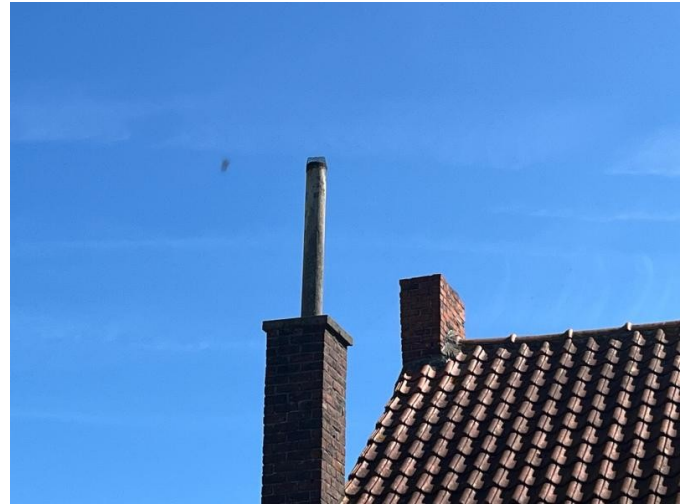
Beschrijving	Schouwbus in gesloten systeem
Omgeving	Binnen
Primaire drager	HVAC infrastructuur en uitrusting
Asbestmateriaal	Rookgaskanaal
Bindmiddel van asbestmateriaal	Cement
Gebondenheid op basis van bindmiddel	Hecht
Hoeveelheid (lengte - omtrek - dikte - aantal)	<ul style="list-style-type: none"> <li>• 3,00 m - 40,00 cm - 2,00 cm - 1 stuk</li> </ul>
Totaal volume	0,024 m <sup>3</sup>
Eenvoudig bereikbaar	Ja
Bevestigingswijze	<ul style="list-style-type: none"> <li>• Onbekend</li> </ul>
Identificatiemethode	<p>De asbestdeskundige beoordeelt het materiaal als asbestverdacht en dus asbesthoudend, en dit zonder monstername.</p> <p>Motivatie: Er is een onderzoeksbeperking die monstername verhindert; De ruimte of het materiaal bevindt zich hoger dan 3,5 meter vanaf een vaste ondergrond.</p>
Destructieve handeling voor identificatie	Nee
Opmerking	Schouwbus in een 'gesloten systeem' wil zeggen dat er in het verlengde van deze schouwbus een CV ketel is aangesloten of deze volledig dichtgemaakt is en niet meer in gebruik is. De hoeveelheid is een schatting.

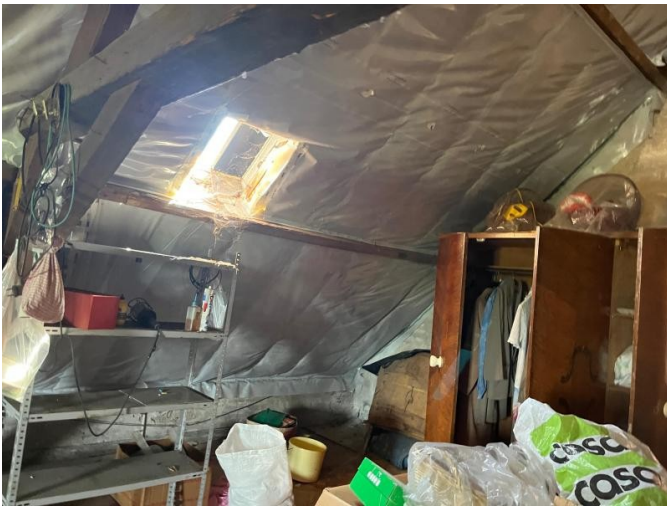
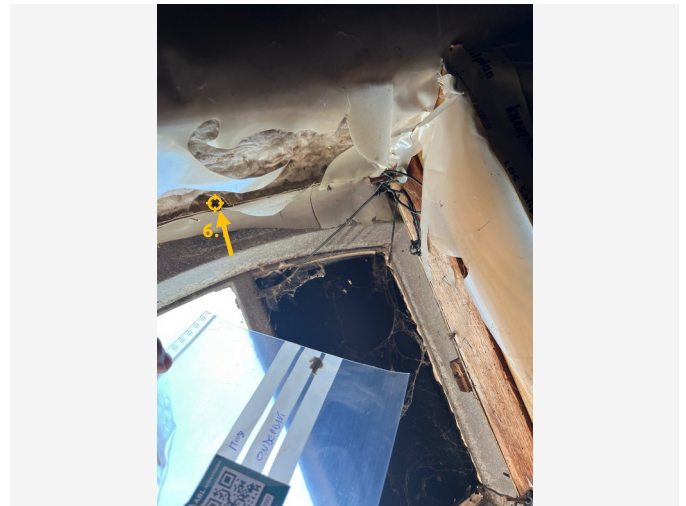
<b>Beschrijving</b>	Onderdak cementplaat
<b>Omgeving</b>	Grenst aan binnen- en buitenlucht
<b>Primaire drager</b>	Schuin dak
<b>Asbestmateriaal</b>	Plaat, paneel, tablet - Type Menuiserite
<b>Bindmiddel van asbestmateriaal</b>	Cement
<b>Gebondenheid op basis van bindmiddel</b>	Hecht
<b>Hoeveelheid (oppervlakte - dikte - aantal)</b>	<ul style="list-style-type: none"><li>• 180,00 m<sup>2</sup> - 1,00 cm - 1 stuk</li></ul>
<b>Totaal volume</b>	1,80 m <sup>3</sup>
<b>Eenvoudig bereikbaar</b>	Nee <ul style="list-style-type: none"><li>• Het asbestmateriaal is bedekt (uitgezonderd laag verf, coating, behang, kunststof, textiel) en het wegnemen van het bedekkende materiaal kan niet zonder het bedekkende materiaal te beschadigen.</li></ul>
<b>Bevestigingswijze</b>	<ul style="list-style-type: none"><li>• Genageld, geniet</li></ul>
<b>Identificatiemethode</b>	Een monstername door de asbestdeskundige met laboanalyse door een asbestlabo.

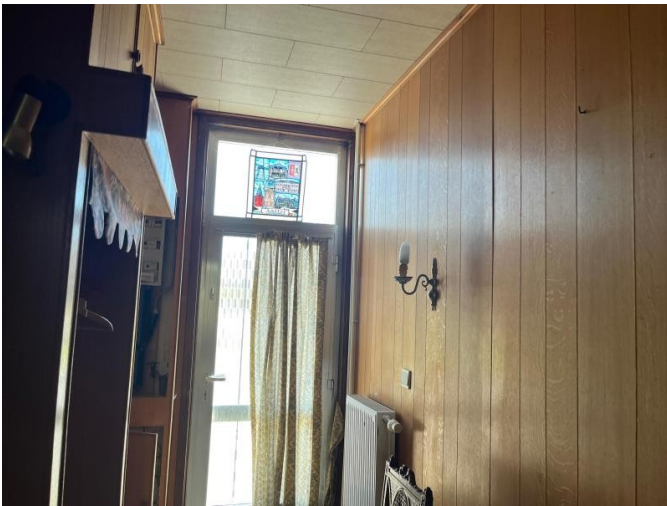
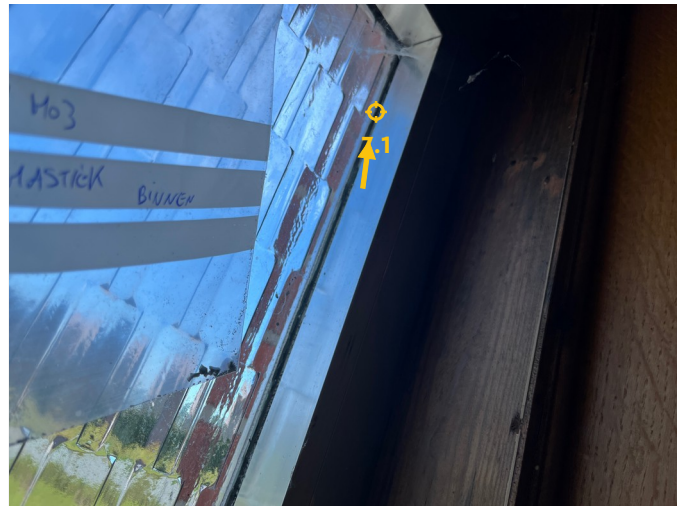
<b>Beschrijving</b>	Mastiek/kit tussen glas en profiel - Binnen
<b>Omgeving</b>	Binnen
<b>Primaire drager</b>	Wandopening verticaal (raam, deur, ...)
<b>Asbestmateriaal</b>	In-situ afwerkingslagen - Pasta, stopverf, voegsel, stopsel, vulsel, mastiek, katten, ...
<b>Bindmiddel van asbestmateriaal</b>	Kitten, mastiek, pasta
<b>Gebondenheid op basis van bindmiddel</b>	Hecht
<b>Hoeveelheid (gewicht - aantal)</b>	<ul style="list-style-type: none"><li>• 0,20 kg - 1 stuk</li></ul>
<b>Totaal gewicht</b>	0,20 kg
<b>Eenvoudig bereikbaar</b>	Ja
<b>Bevestigingswijze</b>	<ul style="list-style-type: none"><li>• Verlijmd, ingegoten, versmeerd</li></ul>
<b>Identificatiemethode</b>	Een monstername door de asbestdeskundige met laboanalyse door een asbestlabo.
<b>Destructieve handeling voor identificatie</b>	Nee
<b>Opmerking</b>	De hoeveelheid betreft een schatting.

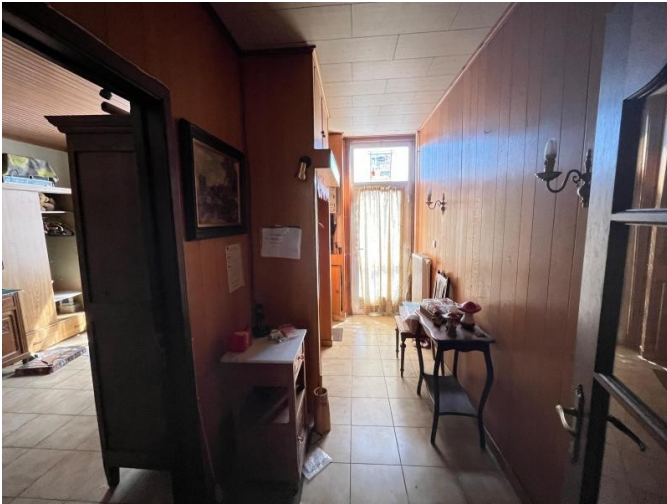
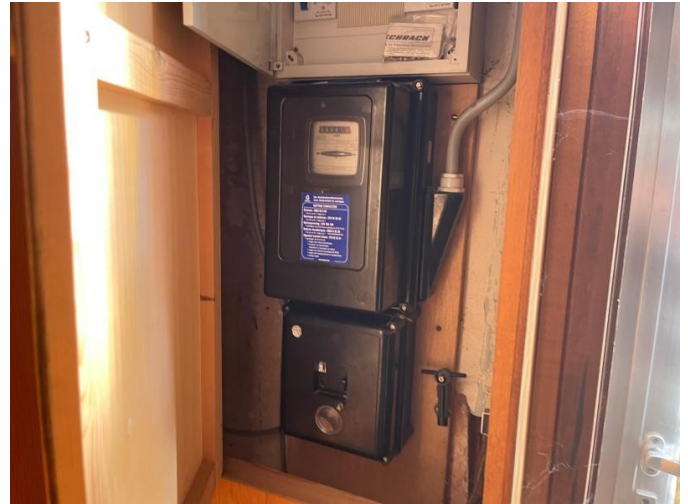
Beschrijving	Bakeliet meter- en zekering kast
Omgeving	Binnen
Primaire drager	Communicatie en elektrische infrastructuur en uitrusting
Asbestmateriaal	Plaat, paneel, tablet - Type Bakeliet
Bindmiddel van asbestmateriaal	Kunststof of -hars
Gebondenheid op basis van bindmiddel	Hecht
Hoeveelheid (oppervlakte - dikte - aantal)	<ul style="list-style-type: none"> <li>• 0,60 m<sup>2</sup> - 1,00 cm - 1 stuk</li> </ul>
Totaal volume	0,006 m <sup>3</sup>
Eenvoudig bereikbaar	Ja
Bevestigingswijze	<ul style="list-style-type: none"> <li>• Geschroefd</li> </ul>
Identificatiemethode	<p>De asbestdeskundige beoordeelt het materiaal als asbestverdacht en dus asbesthoudend, en dit zonder monsternamen.</p> <p>Motivatie: De materialen behoren niet toe aan de eigenaar voor wie de asbestdeskundige de asbestinventaris uitvoert.</p>
Destructieve handeling voor identificatie	Nee
Opmerking	De meterkast hoort toe aan de nutsmaatschappij en dient door hen vervangen/verwijderd te worden.

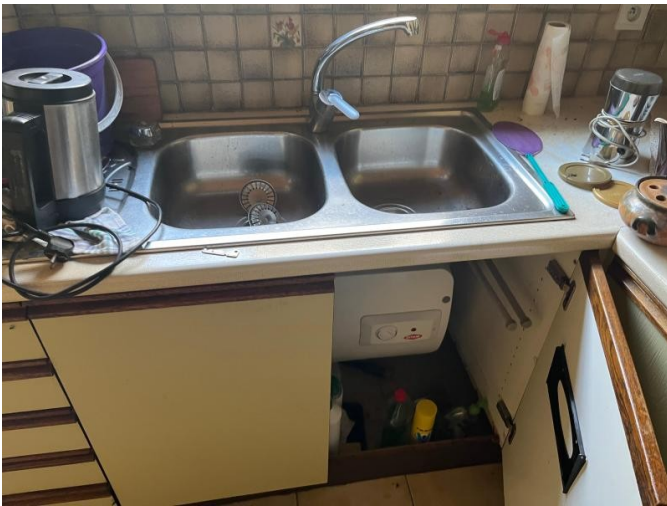
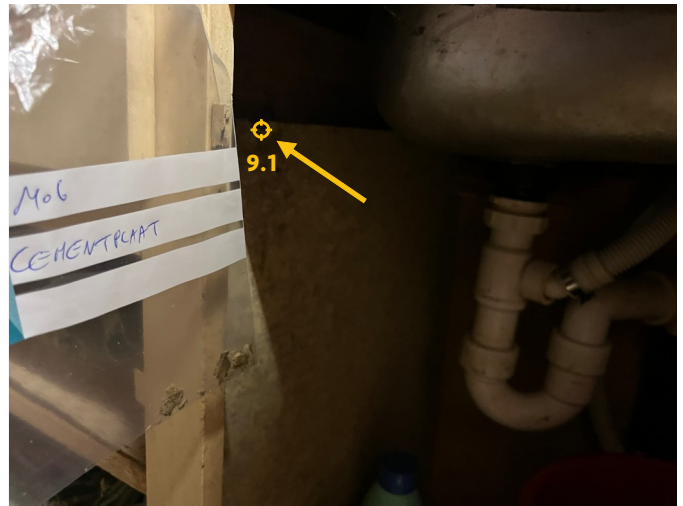
Beschrijving	Cementplaat keuken
Omgeving	Binnen
Primaire drager	Inrichting (meubilair, ...)
Asbestmateriaal	Plaat, paneel, tablet - Type Menuiserie
Bindmiddel van asbestmateriaal	Cement
Gebondenheid op basis van bindmiddel	Hecht
Hoeveelheid (oppervlakte - dikte - aantal)	<ul style="list-style-type: none"> <li>• 1,00 m<sup>2</sup> - 1,00 cm - 1 stuk</li> </ul>
Totaal volume	0,01 m <sup>3</sup>
Eenvoudig bereikbaar	<p>Nee</p> <ul style="list-style-type: none"> <li>• Het asbestmateriaal is bedekt (uitgezonderd laag verf, coating, behang, kunststof, textiel) en het wegnemen van het bedekkende materiaal kan niet zonder het bedekkende materiaal te beschadigen.</li> </ul>
Bevestigingswijze	<ul style="list-style-type: none"> <li>• Genageld, geniet</li> </ul>
Identificatiemethode	Een monstername door de asbestdeskundige met laboanalyse door een asbestlabo.
Destructieve handeling voor identificatie	Nee
Opmerking	De opgegeven hoeveelheid is een schatting.

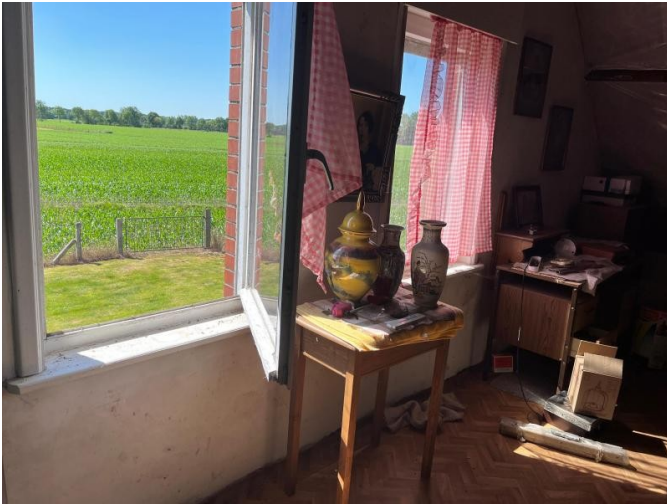
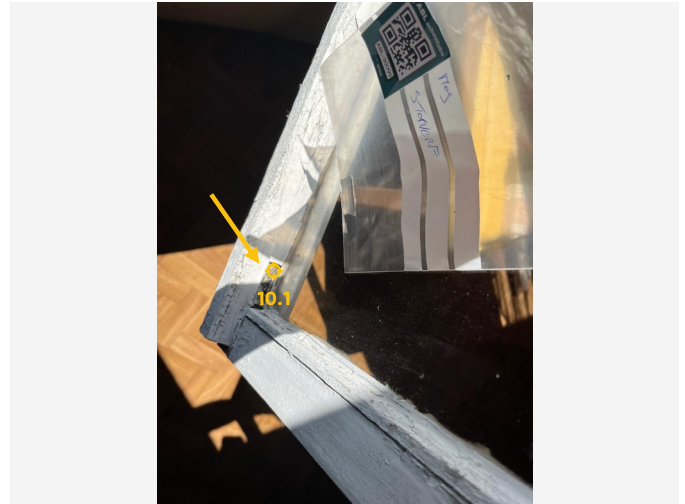
<b>Beschrijving</b>	Stopverf
<b>Omgeving</b>	Buiten
<b>Primaire drager</b>	Wandopening verticaal (raam, deur, ...)
<b>Asbestmateriaal</b>	In-situ afwerkingslagen - Pasta, stopverf, voegsel, stopsel, vulsel, mastiek, katten, ...
<b>Bindmiddel van asbestmateriaal</b>	Kitten, mastiek, pasta
<b>Gebondenheid op basis van bindmiddel</b>	Hecht
<b>Hoeveelheid (gewicht - aantal)</b>	<ul style="list-style-type: none"><li>• 0,50 kg - 1 stuk</li></ul>
<b>Totaal gewicht</b>	0,50 kg
<b>Eenvoudig bereikbaar</b>	Ja
<b>Bevestigingswijze</b>	<ul style="list-style-type: none"><li>• Verlijmd, ingegoten, versmeerd</li></ul>
<b>Identificatiemethode</b>	Een monstername door de asbestdeskundige met laboanalyse door een asbestlabo.
<b>Destructieve handeling voor identificatie</b>	Nee
<b>Opmerking</b>	De hoeveelheid betreft een schatting.
