Asbestinventarisatetest

August Van Doorslaerlaan 41, 1860 Meise

Attestnummer : 20250614-000208.000

Uitgegeven op : 14.06.2025

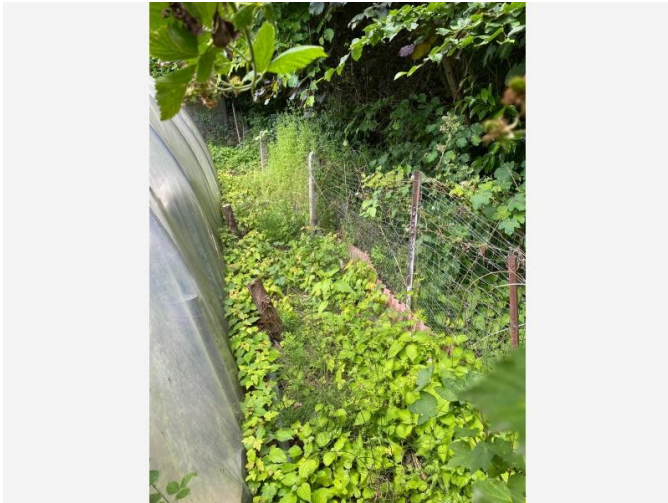
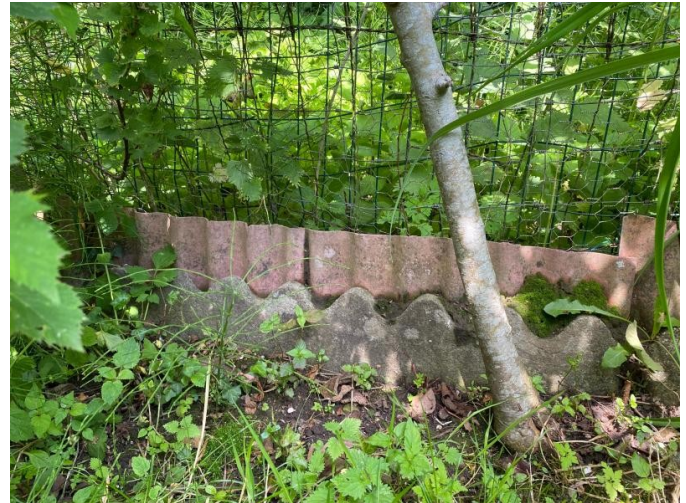
Beschrijving	Type	Actie
1. Golfplaten als afboording perceel	Roerend goed	-

Eindbeoordeling materiaalrisico	Laag materiaalrisico en/of verlaagde kans op vezelvrijgave
---------------------------------	--

Gebondenheid	Categorie 1: hechtgebonden in oorsprong
Asbestsoort (vezeltype)	Crocidoliet aanwezig
Asbestconcentratie	Laag (< 50%)
Afschermingsgraad van het gehele materiaal	Geheel of deels vrij aan de buitenlucht
Toestand van het materiaal	Licht beschadigd, licht verweerd. Intact calciumsilicaatmateriaal of categorie III 'gebondenheid'

Beschrijving	Golfplaten als afboording perceel
Omgeving	Buiten
Primaire drager	Bodem
Asbesttoepassing	Dak- en gevelbekleding - Golfplaat
Bindmiddel van asbesttoepassing	Cement
Gebondenheid op basis van bindmiddel	Hecht
Hoeveelheid (oppervlakte - aantal)	• 10,00 m ² - 1 stuk
Totale oppervlakte	10,00 m ²
Identificatiemethode	Vaststelling zonder monstername
Destructieve handeling voor identificatie	Nee
Opmerking	De afboording bevindt zich achter de serre op de afscheiding van het perceel. De eigenaar kon niet vertellen of deze van hem waren maar aangezien ze naar mijn mening behoren tot het perceel worden ze opgenomen in het attest.

- Vermijd het beschadigen van de asbesttoepassing. Controleer de toestand jaarlijks op wijzigingen.

- Eenvoudige handelingen: mag via doe-het-zelf of door werknemer(s) met opleidingsattest eenvoudige handelingen
Hechtgebonden asbesttoepassingen mogen door particulieren worden verwijderd als ze in goede staat verkeren en je de juiste voorzorgsmaatregelen neemt. Voor losgebonden of verweerde toepassingen is een erkend asbestverwijderaar verplicht.

- Draag wegwerpoverall (type 5/6), P3-stofmasker, handschoenen.
- Werk nat.
- Niet schuren, breken of verhitten.
- Verpak het afval in dubbele plastic zakken (UN-gekeurd) met asbestlabel.
- Breng het naar een asbestinzamelpunt van jouw intercommunale (bijv. afvalpark).

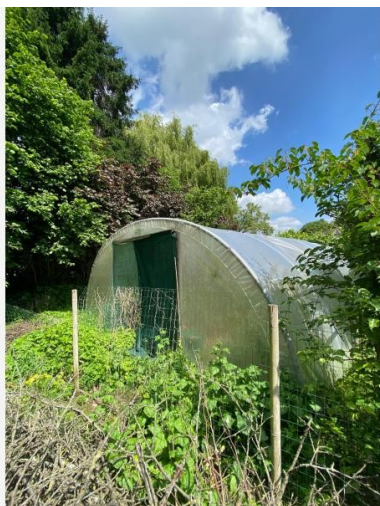
Vrije foto

De serre werd onderzocht en er werden geen asbesttoepassingen aangetroffen.

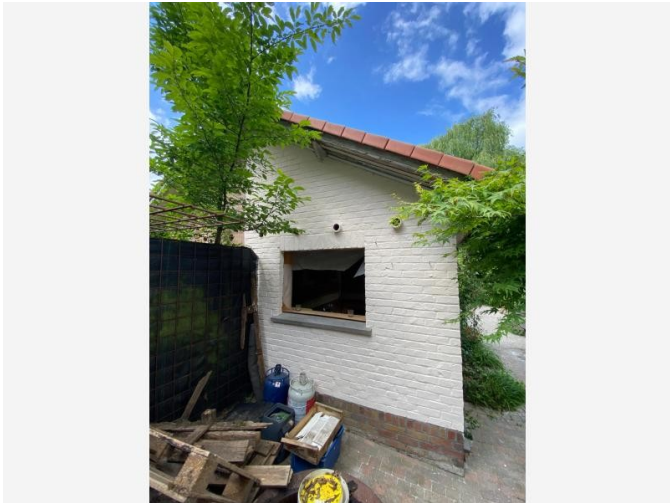
Vrije foto

De sauna werd onderzocht en er werden geen asbesttoepassingen aangetroffen.

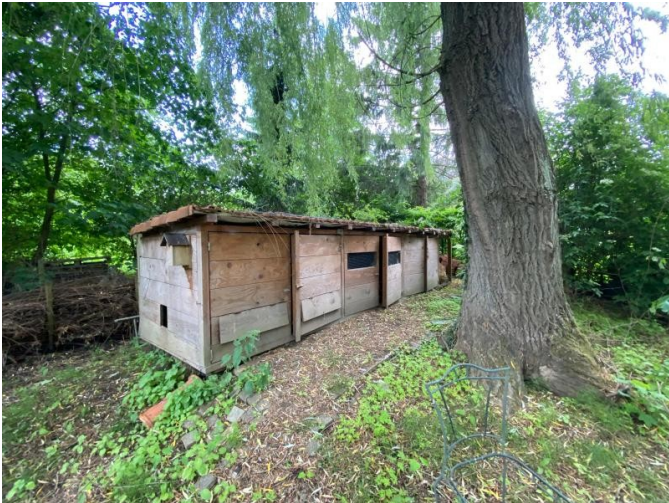
Vrije foto

De constructie achteraan de tuin werd onderzocht en er werden geen asbestoepassingen aangetroffen.

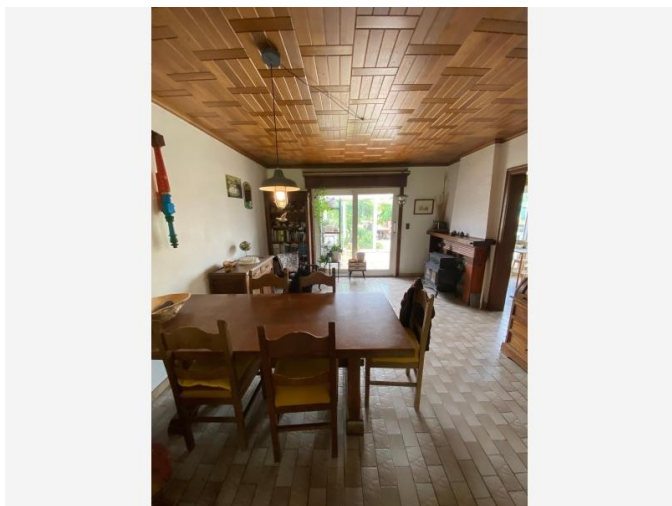
Vrije foto

Het is onduidelijk welke materialen zich bevinden achter de valse plafonds. In kader van renovatie en afbraakwerken is het aangeraden een destructieve asbestinventaris te laten opmaken om asbest volledig uit te sluiten.

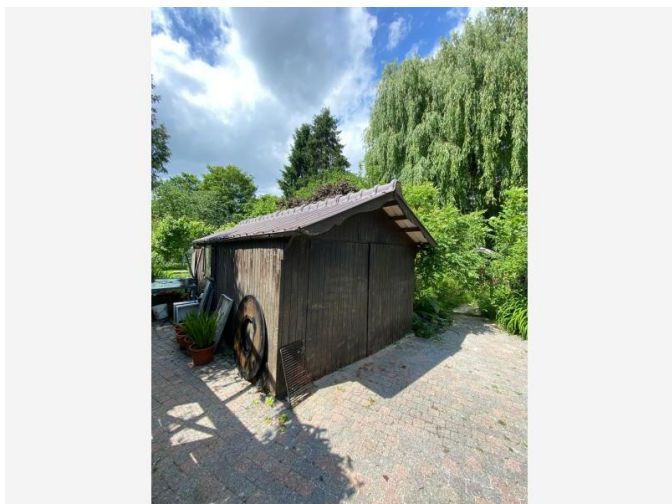
Vrije foto

Het tuinhuis werd onderzocht en er werden geen asbesttoepassingen aangetroffen.

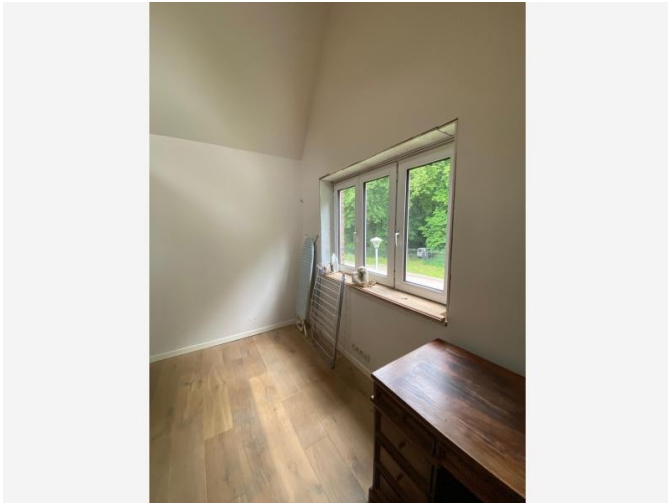
Vrije foto

Het is onduidelijk welke materialen zich bevinden achter de valse muren. In kader van renovatie en afbraakwerken is het aangeraden een destructieve asbestinventaris te laten opmaken om asbest volledig uit te sluiten.

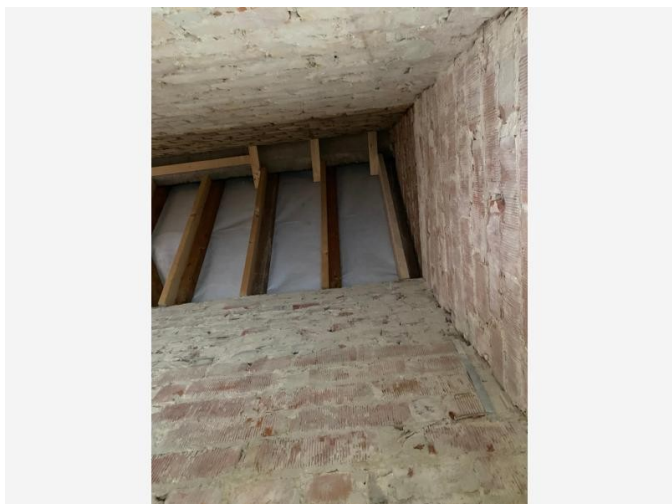
Vrije foto

Het onderdak kon gecontroleerd worden via de traphal in de inkom en is niet asbestverdacht.

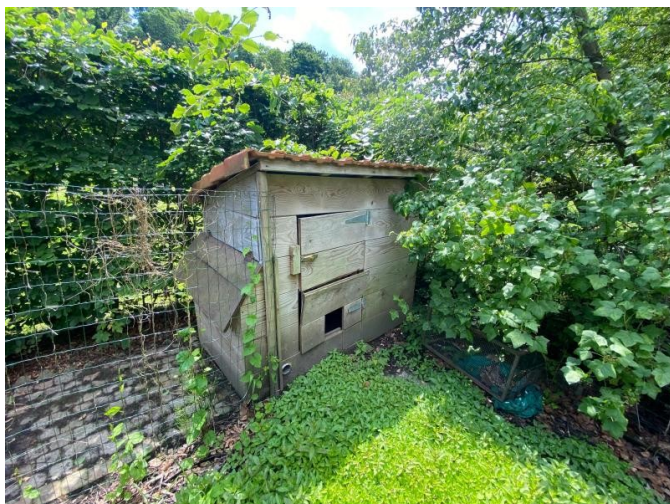
Vrije foto

Het kippenhok werd onderzocht en er werden geen asbestoepassingen aangetroffen.

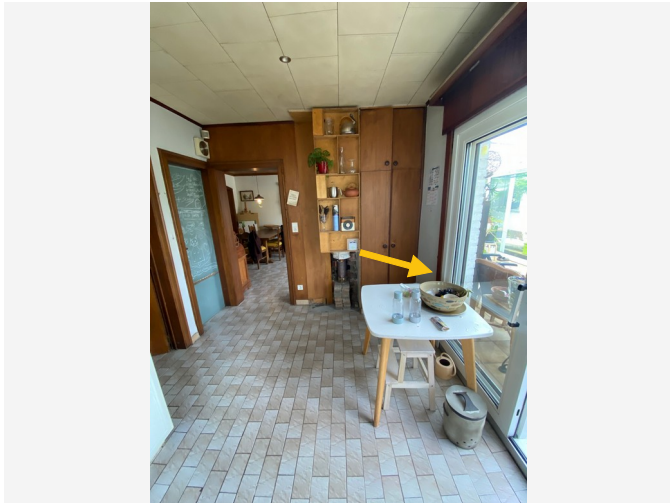
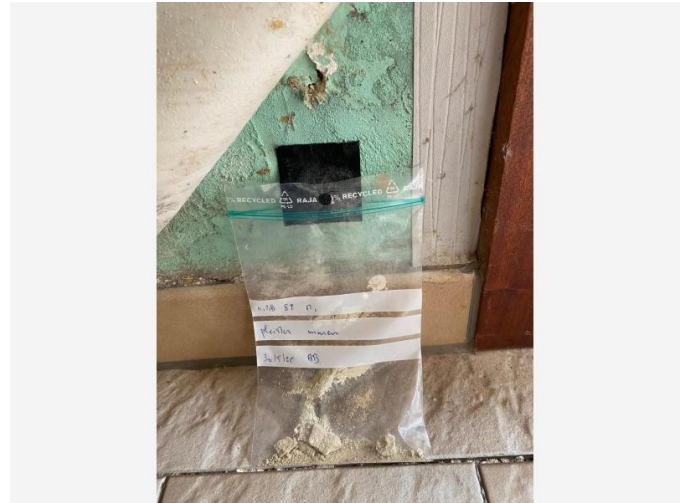
Geen asbest

#	Type	Referentie	Resultaat
10.1	Mengmonster	M1	Geen asbest

Beschrijving	Pleister muren
Omgeving	Binnen
Primaire drager	Binnenwand
Bindmiddel van materiaal	Gips - kalk
Gebondenheid op basis van bindmiddel	Niet-hechtgebonden
Hoeveelheid (oppervlakte - dikte - aantal)	• 165,00 m ² - 1,00 cm - 1 stuk
Totaal volume	1,65 m ³
Identificatiemethode	Vaststelling met monstername
Destructieve handeling voor identificatie	Nee
Opmerking	Deze oppervlakte is een berekeneerde inschatting.

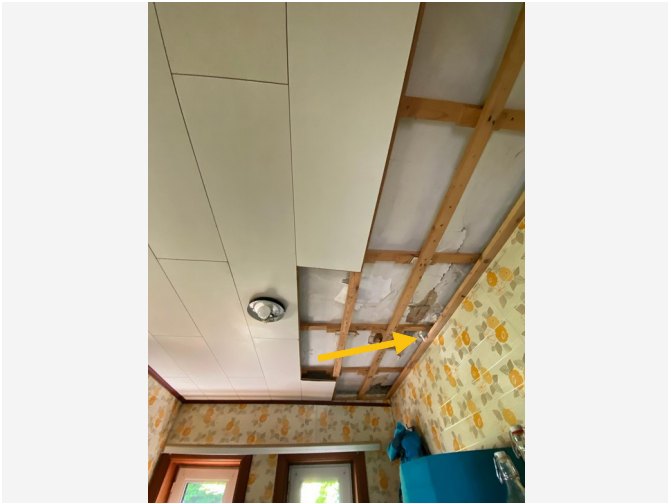
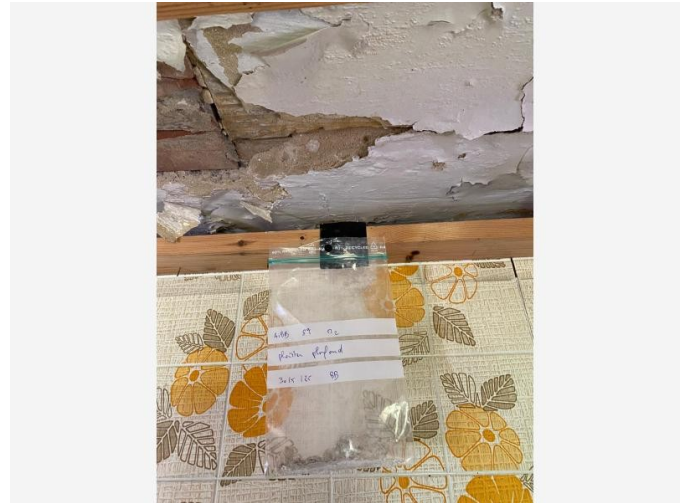
Geen asbest

#	Type	Referentie	Resultaat
11.1	Mengmonster	M2	Geen asbest

Beschrijving	Pleister plafond
Omgeving	Binnen
Primaire drager	Plafond
Bindmiddel van materiaal	Gips - kalk
Gebondenheid op basis van bindmiddel	Niet-hechtgebonden
Hoeveelheid (oppervlakte - dikte - aantal)	• 30,00 m ² - 1,00 cm - 1 stuk
Totaal volume	0,30 m ³
Identificatiemethode	Vaststelling met monstername
Destructieve handeling voor identificatie	Nee
Opmerking	De zichtbare pleister aan het plafond in de berging en traphal werd bemonsterd.
