Asbestinventarisatetest

Nieuwstraat 76, 2880 Bornem

Attestnummer : 20251207-000163.000

Niet-asbestveilig

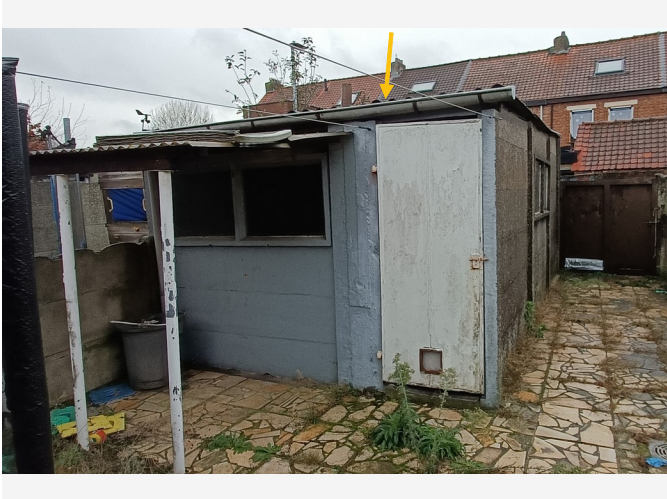
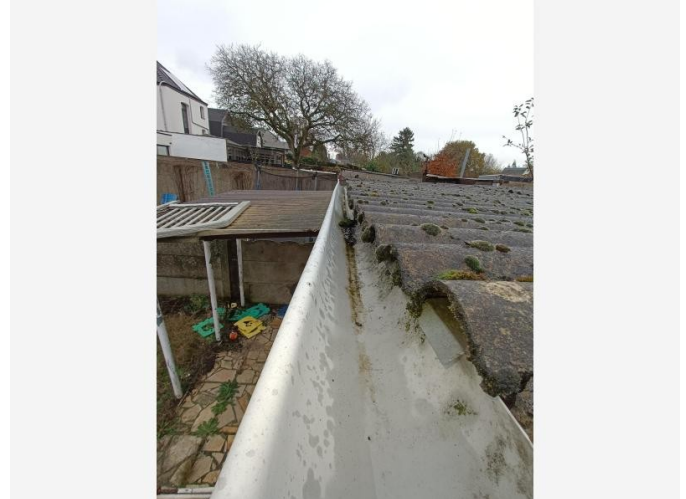
Het asbestmateriaal valt onder de mijlpaal van 2040.

Betreden en onderhoud van het dak en dakgoten kan leiden tot het verstoren van de toepassing waarbij asbestvezels zich kunnen verspreiden doorheen de nabije omgeving via luchtverplaatsing en via vasthechting aan kledij.

Beschrijving	Slib in de dakgoot en waterput
Type afvalstof	Betreft resten (contaminatie) van verwerking of beschadiging
Type resten (contaminatie)	<ul style="list-style-type: none">• Stof, deeltjes < 4 mm, flinters, gruis (vermengd in materiaal)
Besmette materialen	<ul style="list-style-type: none">• Sediment (dakgoot, afvoerbuï, regenwaterput, ...)
Bron van de resten	Het dak van het tuinhuis is uitgevoerd in AC golfplaten.
Omgeving	Buiten
Primaire drager	Infrastructuur hemelwater (opvang en afvoer)
Gebondenheid resten	Niet hecht
Hoeveelheid (gewicht - aantal)	<ul style="list-style-type: none">• 0,50 kg - 1 stuk
Totaal gewicht	0,50 kg
Eenvoudig bereikbaar	Ja
Identificatiemethode	De asbestdeskundige beoordeelt het materiaal als asbestverdacht en dus asbesthoudend, en dit zonder monstername.
Opmerking	<p>Asbestverdacht slib gesitueerd in de dakgoot van het tuinhuis en waterput.</p> <p>De vermelde oppervlakten, hoeveelheden, lengtes, volumes, maten en gewichten vormen een loutere schatting op basis van visuele inspectie en beschikbare (bouwkundige) informatie; en dienen uit sluitend ter indicatie en mogen niet worden gebruikt als maatstaf voor heffing. Er kan geen enkele juridische waarde aan worden ontleend, noch vormt deze informatie enige basis voor aansprakelijkheid of schadeclaims.</p>

- Verwijder het asbestafval.
- Voer bijkomende staalname(s) uit.
- Aangeraden: Laat (representatieve) staalname(s) uitvoeren (door een bevoegd persoon conform vigerende voorschriften) om het asbesthoudend karakter van deze, op basis van vaststelling en expertise opgenomen, asbestverdachte toepassing definitief te bepalen. De resultaten van een optionele laboratoriumanalyse kunnen een belangrijke impact uitoefenen op de verwijderingskost/-methodiek, materiaalrisico, waarde van het pand en/of eindresultaat/geldigheid van het attest. (COPRO – Nieuwsbrief 2, 03/25)

Bij verwijdering: gebruik de correcte PBM's (P3-gelaatsmasker, handschoenen en een wegwerpoverall CAT.III Type 5/6). Het slib, niet-hechtgebonden asbestafval, kan niet naar het gemeentelijk recyclagepark. Dit asbestafval dubbel verpakt aandienen bij een categorie-I stortplaats, een geregistreerd asbestinzamelaar (link: <https://ovam.vlaanderen.be/asbestafval-afvoeren>) of via een erkende asbestverwijderaar (link: www.werk.belgie.be - Erkenningen). Bewaar alle bewijsdocumenten van de asbestverwijdering (facturen, werkplannen, foto's, afleverbonnen, vrijgavemetingen, ...) met het oog op een correcte actualisatie van het asbestattest.

Volg de verwijderingsinstructies van de bron van het asbesthoudend afval op (zie bronfiche) en reinig voorzichtig de gecontamineerde zone door het slib manueel te verwijderen. Gebruik geen snel draaiend gereedschap of hoge drukreinigers. Volg de richtlijnen voor het verwijderen en afvoeren van asbesthoudend slib/afval strikt en correct op. (<https://ovam.vlaanderen.be/wie-mag-wat-verwijderen>).

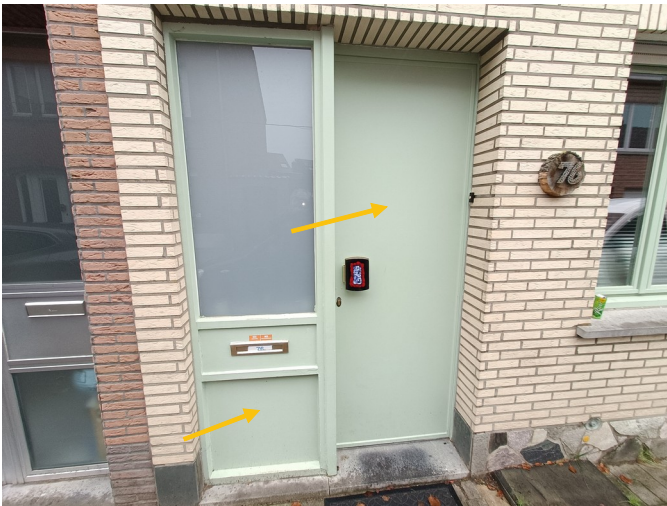
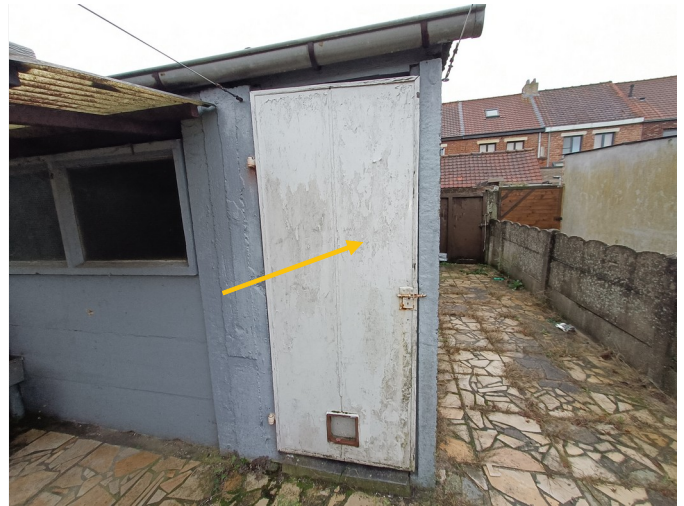
Het asbestmateriaal valt onder de mijlpaal van 2040.

Eindbeoordeling materiaalrisico	Hoog materiaalrisico en/of hoge kans op vezelvrijgave
Opmerking	De toepassing is deels bedekt met een witte verflaag en vertoont een matige graad van verwerking ten gevolge van leeftijd, weersinvloeden en gebruik.

Gebondenheid	Categorie 1: hechtgebonden in oorsprong
Asbestsoort (vezeltype)	Crocidoliet aanwezig
Asbestconcentratie	Laag (< 50%)
Afschermingsgraad van het gehele materiaal	Geheel of deels (ook) vrij aan de binnenlucht
Toestand van het materiaal	Matig beschadigd, matig verweerd

Beschrijving	Vezelcementplaten in de deur/raamkaders
Omgeving	Grenst aan binnen- en buitenlucht
Primaire drager	Wandopening verticaal (raam, deur, ...)
Asbestmateriaal	Plaat, paneel, tablet - Generiek
Bindmiddel van asbestmateriaal	Cement
Gebondenheid op basis van bindmiddel	Hecht
Hoeveelheid (oppervlakte - dikte - aantal)	<ul style="list-style-type: none"> • 1,25 m² - 0,30 cm - 2 stuks • 1,00 m² - 0,30 cm - 1 stuk • 0,50 m² - 0,30 cm - 1 stuk
Totaal volume	0,012 m ³
Eenvoudig bereikbaar	Ja
Bevestigingswijze	<ul style="list-style-type: none"> • Geklemd
Identificatiemethode	<p>De asbestdeskundige beoordeelt het materiaal als asbestverdacht en dus asbesthoudend, en dit zonder monstername.</p> <p>Motivatie: De monstername brengt andere schade aan dan schade die inherent is aan de monstername.</p>
Destructieve handeling voor identificatie	Nee
Opmerking	<p>Asbestverdachte vezelcement platen met groene en witte verfkleur gesitueerd in het deurkader van de voordeur en tuinhuis.</p> <p>De vermelde oppervlakten, hoeveelheden, lengtes, volumes, maten en gewichten vormen een loutere schatting op basis van visuele inspectie en beschikbare (bouwkundige) informatie; en dienen uitsluitend ter indicatie en mogen niet worden gebruikt als maatstaf voor heffing. Er kan geen enkele juridische waarde aan worden ontleend, noch vormt deze informatie enige basis voor aansprakelijkheid of schadeclaims.</p>

- Verwijder dit asbestmateriaal zo snel mogelijk. Volg de toestand goed op.
- Voer bijkomende staalname(s) uit.
- Aangeraden: Laat (representatieve) staalname(s) uitvoeren (door een bevoegd persoon conform vigerende voorschriften) om het asbesthoudend karakter van deze, op basis van vaststelling en expertise opgenomen, asbestverdachte toepassing definitief te bepalen. De resultaten van een optionele laboratoriumanalyse kunnen een belangrijke impact uitoefenen op de verwijderingskost/-methodiek, materiaalsrisico, waarde van het pand en/of eindresultaat/geldigheid van het attest. (COPRO – Nieuwsbrief 2, 03/25)

Bij verwijdering: gebruik de correcte PBM's en een wegwerpoverall CAT.III Type 5/6. Het afval dient dubbel verpakt te worden aangeboden aan het recyclagepark (raadpleeg de voorwaarden van uw recyclagepark). Bewaar alle bewijsdocumenten van de asbestverwijdering (facturen, werkplannen, foto's, afleverbonnen, vrijgavemetingen) met het oog op een correcte actualisatie van het asbestattest.

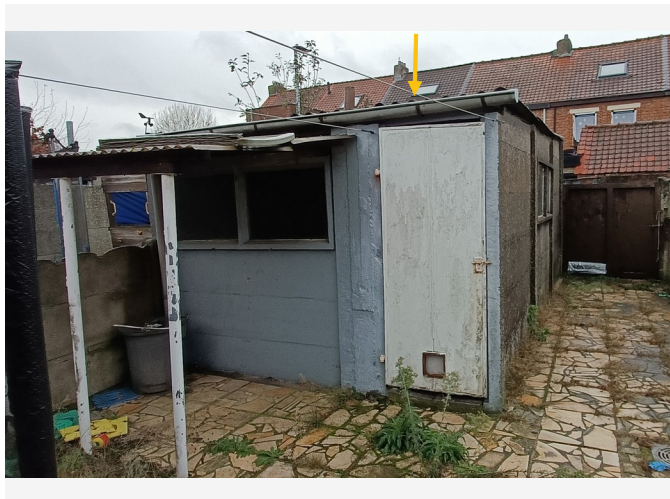
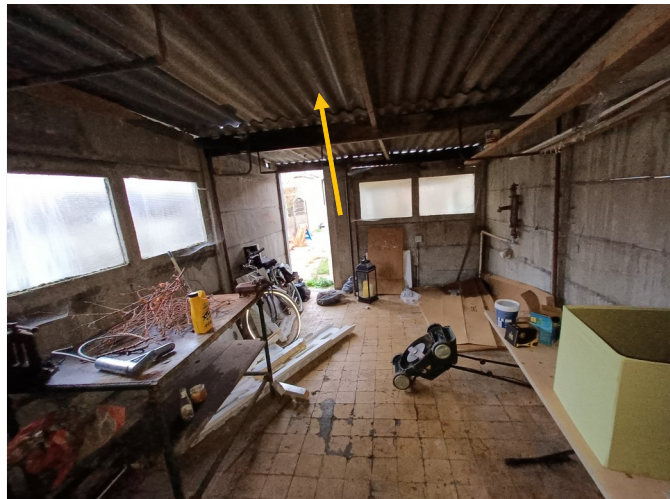
Fiche 3: Golfplaten op het hellend dak van het tuinhuis (niet afgeschermd)

Het asbestmateriaal valt onder de mijlpaal van 2034.

Beschrijving	Golfplaten op het hellend dak van het tuinhuis (niet afgeschermd)
Omgeving	Grenst aan binnen- en buitenlucht
Primaire drager	Schuin dak
Asbestmateriaal	Dak- en gevelbekleding - Golfplaat
Bindmiddel van asbestmateriaal	Cement
Gebondenheid op basis van bindmiddel	Hecht
Hoeveelheid (oppervlakte - aantal)	<ul style="list-style-type: none">• 24,00 m² - 1 stuk
Totale oppervlakte	24,00 m ²
Eenvoudig bereikbaar	Ja
Bevestigingswijze	<ul style="list-style-type: none">• Geschroefd
Identificatiemethode	Een monstername door de asbestdeskundige met laboanalyse door een asbestlabo.
Destructieve handeling voor identificatie	Nee
Opmerking	<p>Asbestverdachte vezelcement golfplaten gesitueerd op hellend dak van het tuinhuis, niet-afgeschermd langs de binnenzijde. Er werd een monster genomen aan de binnenzijde (beschadiging)</p> <p>De vermelde oppervlakten, hoeveelheden, lengtes, volumes, maten en gewichten vormen een loutere schatting op basis van visuele inspectie en beschikbare (bouwkundige) informatie; en dienen uitsluitend ter indicatie en mogen niet worden gebruikt als maatstaf voor heffing. Er kan geen enkele juridische waarde aan worden ontleend, noch vormt deze informatie enige basis voor aansprakelijkheid of schadeclaims.</p>

- Sluit de ruimte luchtdicht af en vermijd het betreden van de ruimte.
- Verwijder dit asbestmateriaal zo snel mogelijk. Volg de toestand goed op.
- Hemelwater dat afspoelt van asbestcement daken of gevels kan asbestdeeltjes bevatten. Gebruik het enkel voor gesloten circuits (bv. spoelen toiletten). Reinig na het vervangen van het dak of de gevel de dakgoten en regenwaterput of -ton om asbesthoudend sediment of slib te verwijderen

Bij verwijdering: gebruik de correcte PBM's (P3-gelaatsmasker, handschoenen en een wegwerpoverall CAT.III Type 5/6). Het afval dient dubbel verpakt te worden aangeboden aan het recyclagepark (raadpleeg de voorwaarden van uw recyclagepark). Bewaar alle bewijsdocumenten van de asbestverwijdering (facturen, werkplannen, foto's, afleverbonnen, vrijgavemetingen, ...) met het oog op een correcte actualisatie van het asbestattest.

Deze toepassing kan enkel door een erkende asbestverwijderaar verwijderd worden omdat er hier automatisch een verhoogd risico op vrijgave van asbestvezels (max. concentratie 0,01 vezels/cm³ - CODEX - Art. VI.3-54) ontstaat. (Bron: VLAREM II 6.4.0.1 §1, §2 en §3)

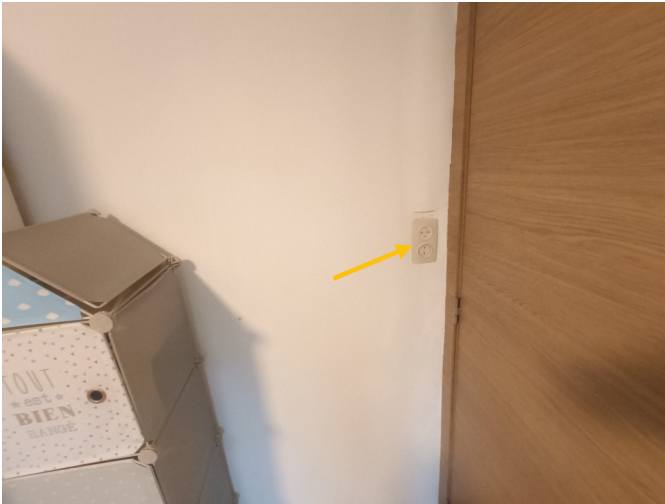
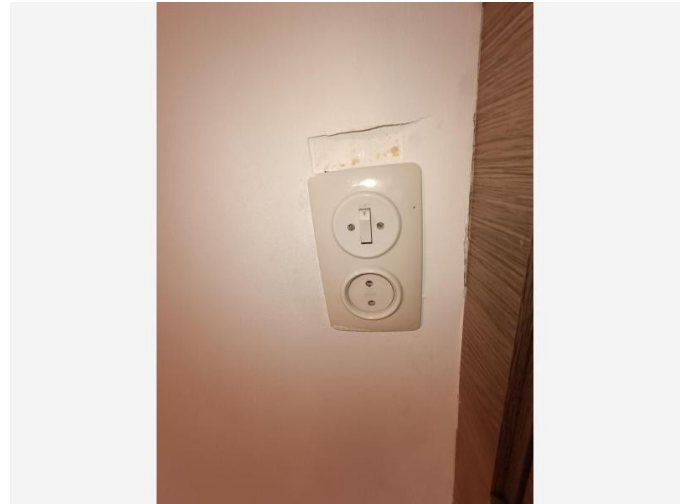
Beschrijving	Elektrische toepassingen
Omgeving	Binnen
Primaire drager	Communicatie en elektrische infrastructuur en uitrusting
Asbestmateriaal	Plaat, paneel, tablet - Type Bakeliet
Bindmiddel van asbestmateriaal	Kunststof of -hars
Gebondenheid op basis van bindmiddel	Hecht
Hoeveelheid (oppervlakte - dikte - aantal)	<ul style="list-style-type: none"> • 0,25 m² - 0,20 cm - 1 stuk
Totaal volume	< 0,001 m ³
Eenvoudig bereikbaar	Ja
Bevestigingswijze	<ul style="list-style-type: none"> • Geschroefd
Identificatiemethode	<p>De asbestdeskundige beoordeelt het materiaal als asbestverdacht en dus asbesthoudend, en dit zonder monstername.</p> <p>Motivatie: De monstername brengt andere schade aan dan schade die inherent is aan de monstername.</p>
Destructieve handeling voor identificatie	Nee
Opmerking	<p>In het inspectiegebied bevinden zich enkele elektrische toepassingen in asbestverdacht Bakeliet.</p> <p>Een niet-limitatief overzicht van de individuele toepassingen werd aangeduid op plan en opgenomen in een fotoreeks in de databank. Opgelet: Het is mogelijk dat er meer toepassingen aanwezig zijn in het inspectiegebied; gelijkaardige toepassingen moeten met dezelfde waakzaamheid en volgens de hierna beschreven maatregelen/voorschriften behandeld worden.</p> <p>De vermelde oppervlakten, hoeveelheden, lengtes, volumes, maten en gewichten vormen een loutere schatting op basis van visuele inspectie en beschikbare (bouwkundige) informatie; en dienen uitsluitend ter indicatie en mogen niet worden gebruikt als maatstaf voor heffing. Er kan geen enkele juridische waarde aan worden ontleend, noch vormt deze informatie enige basis voor aansprakelijkheid of schadeclaims.</p>

- Eenvoudige handelingen: mag via doe-het-zelf of door werknemer(s) met opleidingsattest eenvoudige handelingen
Deze toepassing kan door een aannemer die over een opleidingsattest van eenvoudige handelingen beschikt of door een particulier (doe-het-zelf), verwijderd worden indien er geen verhoogd risico op vrijgave van asbestvezels (max. concentratie 0,01 vezels/cm³ - CODEX Art. VI.3-54) ontstaat en de toepassing voorafgaand wordt gefixeerd/bevochtigd; de individuele elementen zonder machinale werktuigen en zonder breken of

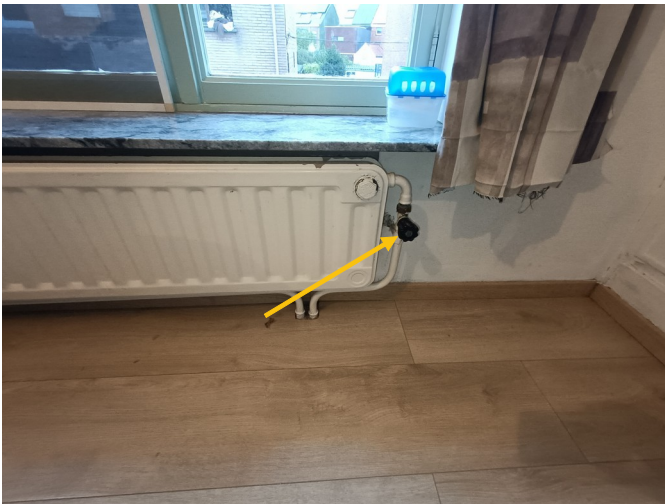
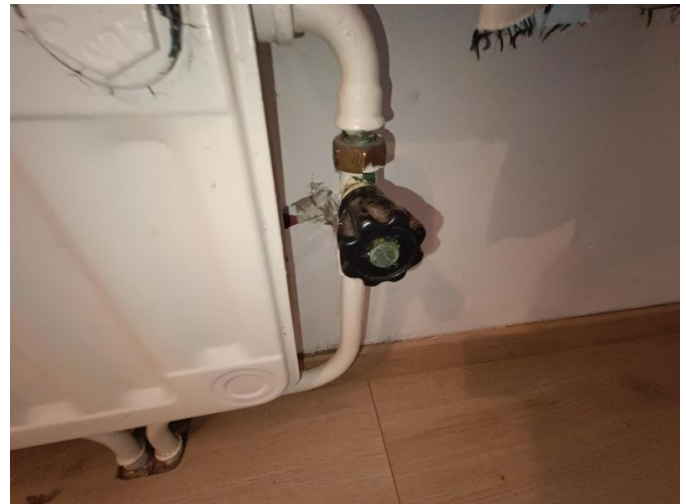
Beschrijving	Radiatorcranken
Omgeving	Binnen
Primaire drager	Ruimteverwarming
Asbestmateriaal	Plaat, paneel, tablet - Type Bakeliet
Bindmiddel van asbestmateriaal	Kunststof of -hars
Gebondenheid op basis van bindmiddel	Hecht
Hoeveelheid (oppervlakte - dikte - aantal)	<ul style="list-style-type: none"> • 0,25 m² - 0,20 cm - 1 stuk
Totaal volume	< 0,001 m ³
Eenvoudig bereikbaar	Ja
Bevestigingswijze	<ul style="list-style-type: none"> • Geschroefd
Identificatiemethode	<p>De asbestdeskundige beoordeelt het materiaal als asbestverdacht en dus asbesthoudend, en dit zonder monstername.</p> <p>Motivatie: De monstername brengt andere schade aan dan schade die inherent is aan de monstername.</p>
Destructieve handeling voor identificatie	Nee
Opmerking	<p>In het inspectiegebied bevinden zich enkele toepassingen in asbestverdacht Bakeliet (radiatorcranken).</p> <p>Een niet-limitatief overzicht van de individuele toepassingen werd aangeduid op plan en opgenomen in een fotoreeks in de databank. Opgelet: Het is mogelijk dat er meer toepassingen aanwezig zijn in het inspectiegebied; gelijkaardige toepassingen moeten met dezelfde waakzaamheid en volgens de hierna beschreven maatregelen/voorschriften behandeld worden.</p> <p>De vermelde oppervlakten, hoeveelheden, lengtes, volumes, maten en gewichten vormen een loutere schatting op basis van visuele inspectie en beschikbare (bouwkundige) informatie; en dienen uitsluitend ter indicatie en mogen niet worden gebruikt als maatstaf voor heffing. Er kan geen enkele juridische waarde aan worden ontleend, noch vormt deze informatie enige basis voor aansprakelijkheid of schadeclaims.</p>

- Eenvoudige handelingen: mag via doe-het-zelf of door werknemer(s) met opleidingsattest eenvoudige handelingen
Deze toepassing kan door een aannemer die over een opleidingsattest van eenvoudige handelingen beschikt of door een particulier (doe-het-zelf), verwijderd worden indien er geen verhoogd risico op vrijgave van asbestvezels (max. concentratie 0,01 vezels/cm³ - CODEX Art. VI.3-54) ontstaat en de toepassing voorafgaand wordt gefixeerd/bevochtigd; de individuele elementen zonder machinale werktuigen en zonder breken of

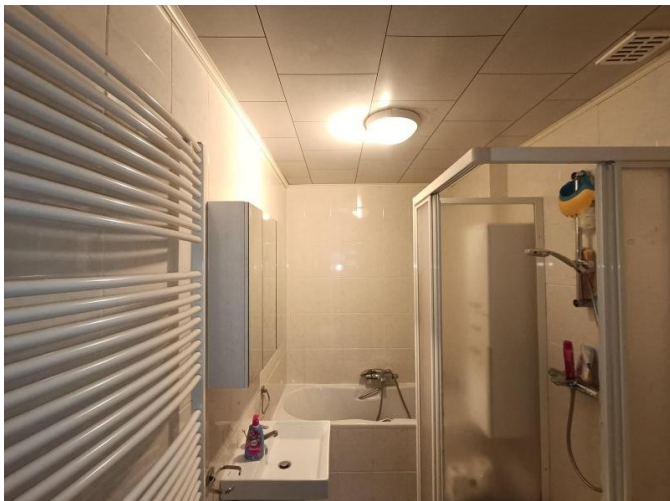
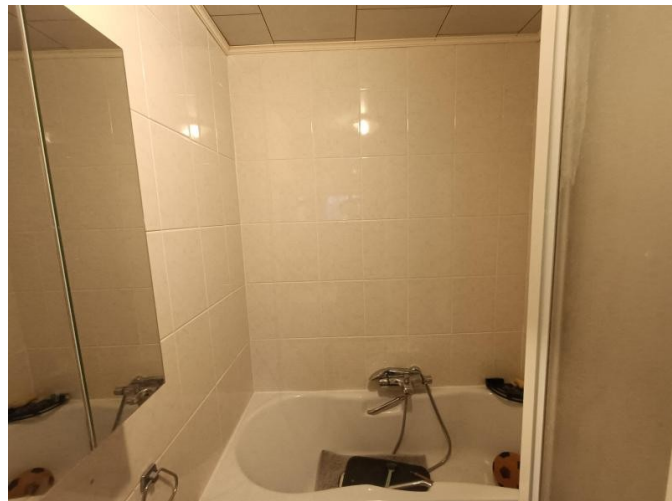
Fiche 11: Gebruikte lijm bij de faiencetegels in de keuken en badkamer

Informatie over een materiaal dat de asbestdeskundige niet kan waarnemen of vaststellen

Basis voor advies	Beoordeling op basis van expertise, zonder een vaststelling door de asbestdeskundige.
-------------------	---

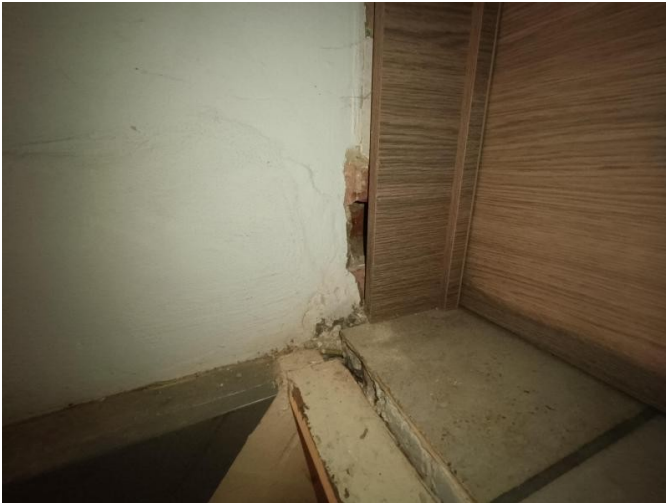
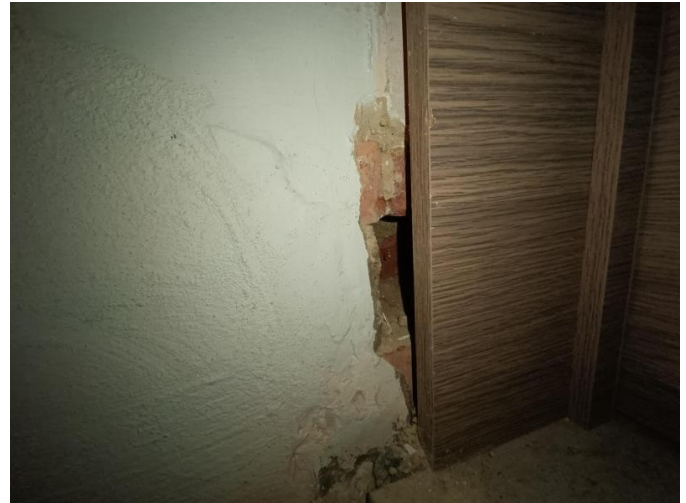
Beschrijving	Pleisterwerk van de binnenwanden
Omgeving	Binnen
Primaire drager	Binnenwand
Bindmiddel van materiaal	Gips - kalk
Gebondenheid op basis van bindmiddel	Niet-hechtgebonden
Hoeveelheid (oppervlakte - dikte - aantal)	<ul style="list-style-type: none"> • 150,00 m² - 1,50 cm - 1 stuk
Totaal volume	2,25 m ³
Identificatiemethode	Een monstername door de asbestdeskundige met laboanalyse door een asbestlabo.
Destructieve handeling voor identificatie	Nee
Opmerking	<p>Binnenwandafwerking bestaande uit gips-kalk-mortel (pleisterwerk) onderworpen aan een verplichte monstername, aanwezig in verschillende ruimtes. Het inspectieprotocol schrijft voor om een 1 representatief mengmonster te nemen van het pleisterwerk aan wanden of vergelijkbare dragers van de volgende ruimtes: bestaande uit monsternamepunten in een individuele ruimte, een natte ruimte, een stookplaats en een trappenhal; (indien aanwezig en van toepassing).</p> <p>Monsternamelocaties: kelder (trap), slaapkamer, badkamer V1. De cv-ketel bevindt zich in kelder 2.</p> <p>De vermelde oppervlakten, hoeveelheden, lengtes, volumes, maten en gewichten vormen een loutere schatting op basis van visuele inspectie en beschikbare (bouwkundige) informatie; en dienen uitsluitend ter indicatie en mogen niet worden gebruikt als maatstaf voor heffing. Er kan geen enkele juridische waarde aan worden ontleend, noch vormt deze informatie enige basis voor aansprakelijkheid of schadeclaims.</p>

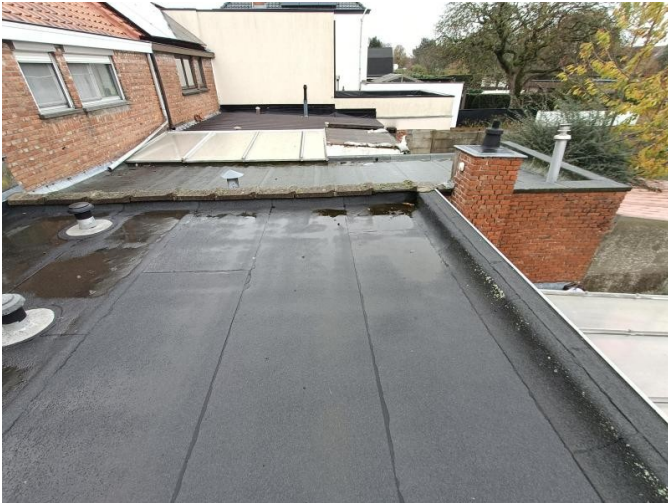
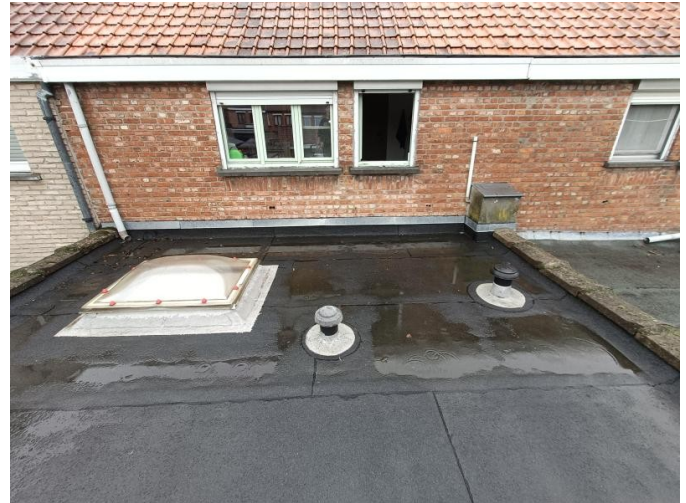
Fiche 16: Roofing op het plat dak

Beschrijving	Roofing op het plat dak
Omgeving	Buiten
Primaire drager	Plat dak
Bindmiddel van materiaal	Bitumen (roofing, teer, asfalt)
Gebondenheid op basis van bindmiddel	Hecht
Hoeveelheid (oppervlakte - aantal)	<ul style="list-style-type: none">• 30,00 m² - 1 stuk• 8,00 m² - 1 stuk
Totale oppervlakte	38,00 m ²
Identificatiemethode	Een monstername door de asbestdeskundige met laboanalyse door een asbestlabo.
Destructieve handeling voor identificatie	Nee
Opmerking	<p>Asbestverdachte dakbedekking (roofing) gesitueerd op de buitenschil onderworpen aan een verplichte monstername, aanwezig op 1 of meerdere platte daken.</p> <p>Opgelet: Om de bouwfysische integriteit (waterdichtheid, luchtdichtheid) van de dakstructuur te bewaren werd enkel de zichtbare, meest bovenliggende laag ter hoogte van een overlapping bemonsterd; waarbij potentieel aanwezige, niet-waarneembare, afgeschermd onderliggende lagen niet konden worden onderzocht binnen de scope van het onderzoek. Een volledige beoordeling van het asbesthoudend karakter van dit schildeel is enkel mogelijk mits uitbreiding naar aanvullend/destructief onderzoek (optioneel).</p> <p>De vermelde oppervlakten, hoeveelheden, lengtes, volumes, maten en gewichten vormen een loutere schatting op basis van visuele inspectie en beschikbare (bouwkundige) informatie; en dienen uitsluitend ter indicatie en mogen niet worden gebruikt als maatstaf voor heffing. Er kan geen enkele juridische waarde aan worden ontleend, noch vormt deze informatie enige basis voor aansprakelijkheid of schadeclaims.</p>

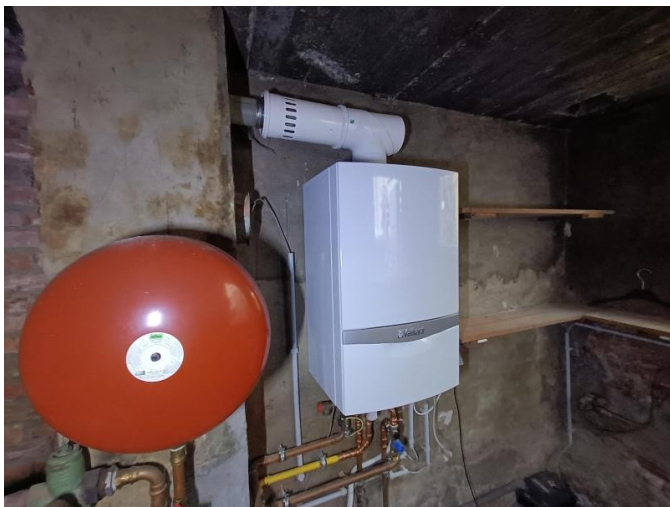
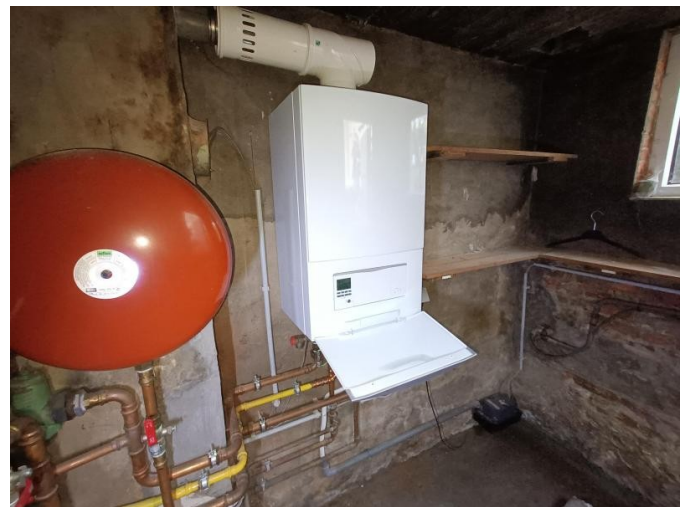
Beschrijving	Notitie	Terug te vinden op plannen
Fiche 19: CV-ketel Vaillant	In de kelder 2 bevindt zich een Vaillant ecoTEC plu VCW 346/5-5 cv-ketel (gas). Het identificatieplaatje vermeldt s/n 21230100100218443100006117N4. Het fabricagejaar is 2023.	Plan 1.4: A1 - Kelders
Fiche 20: Kit tussen de gevel en raamprofielen	Tussen de gevel en deur/raamprofielen bevindt zich een kit in silicone en/of cementvoeg.	Plan 1.1: A1 - GLV Plan 1.2: A1 - V1
Fiche 21: Hoofddak	Het waarneembare hoofddak is uitgevoerd in dakpannen.	Plan 1.5: A1 - Daken

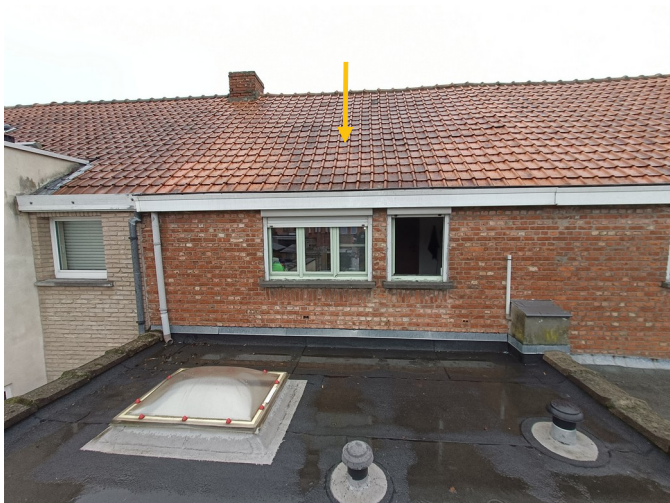
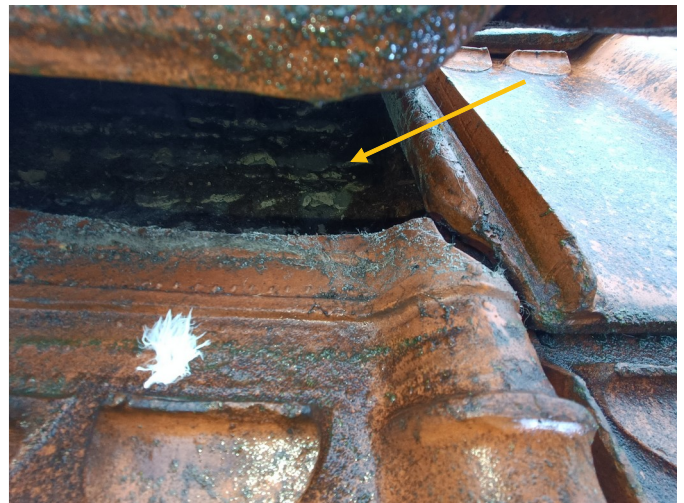
Beschrijving	Notitie	Terug te vinden op plannen
Fiche 22: Lift	Er is geen lift aanwezig in het gebouw.	-
Fiche 23: Onderdak	Vanop het plat dak is dmv optillen van de dakpannen het "plafond" en de panlatten zichtbaar. Er is geen onderdak waarneembaar	Plan 1.5: A1 - Daken
