# Asbestinventarisatetest

Sint-Katelijnestraat 124/0201, 2800 Mechelen

Attestnummer : 20260322-000192.000

Uitgegeven op : 22.03.2026

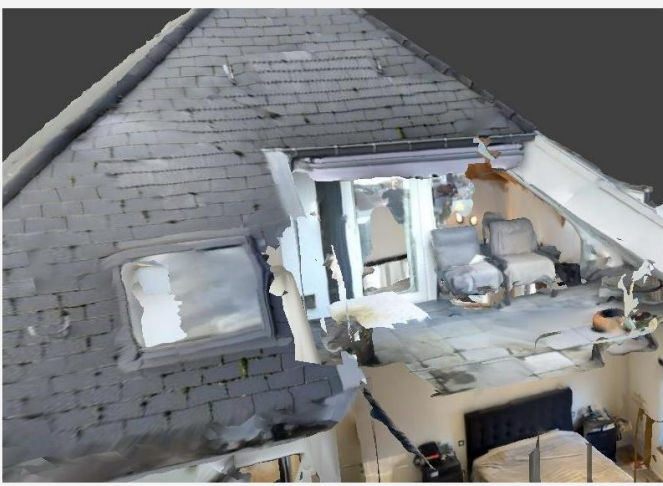
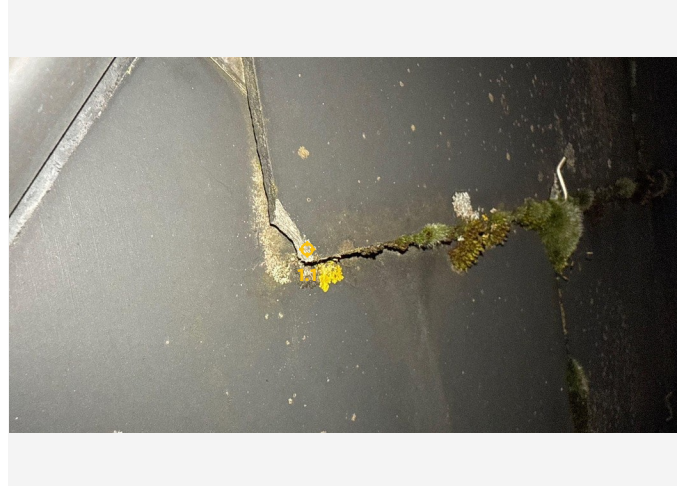
# Fiche 1: Dak bestaande uit leien

Geen asbest

#	Type	Referentie	Resultaat
1.1	Puntmonster	S3-Lei	Geen asbest

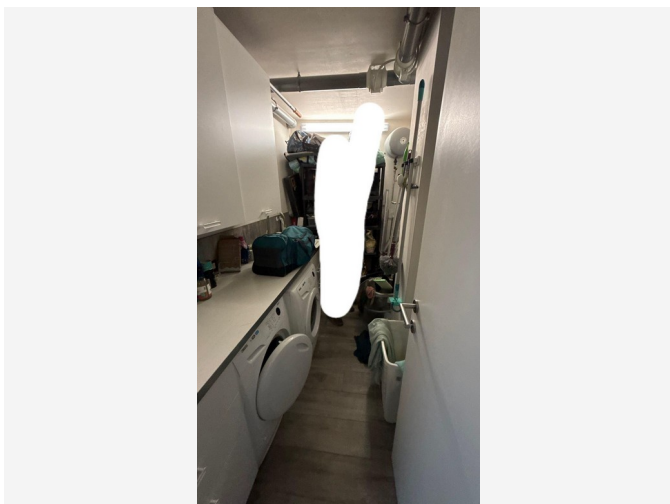
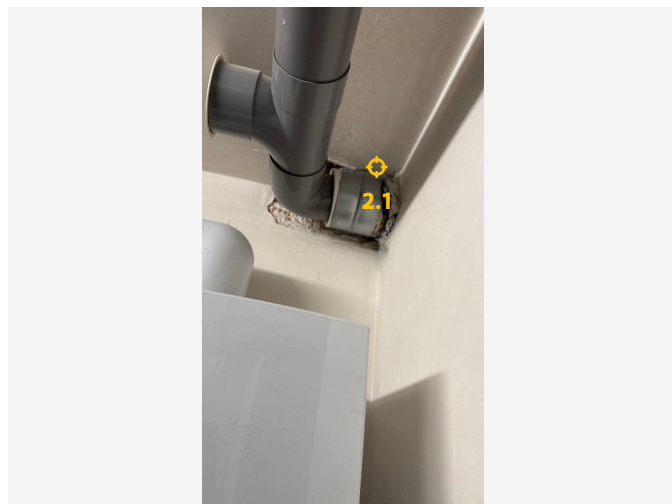
## Fiche 2: Pleisterwerk plafonds

Geen asbest

#	Type	Referentie	Resultaat
2.1	Mengmonster	S2-Pleister plafond	Geen asbest

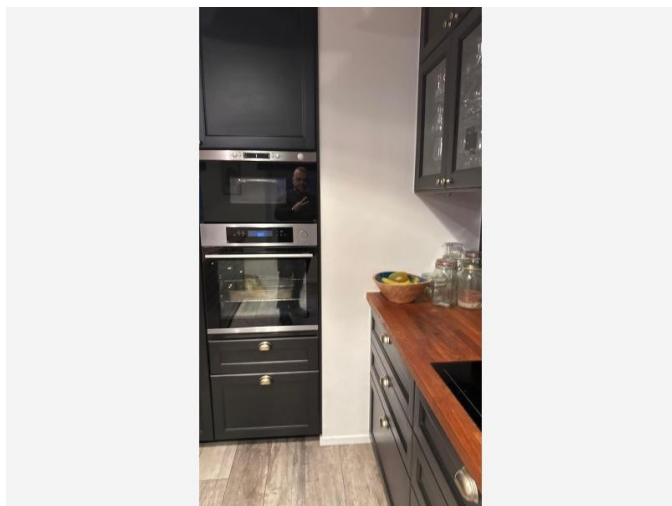
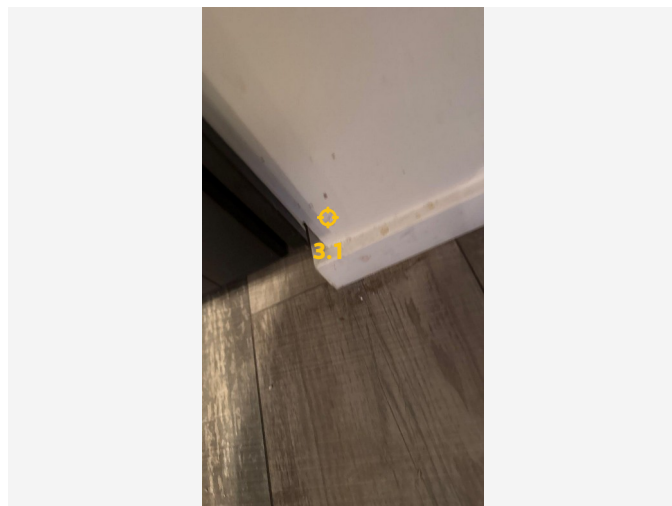
## Fiche 3: Pleisterwerk wanden

Geen asbest

#	Type	Referentie	Resultaat
3.1	Mengmonster	S1-Pleister	Geen asbest
