# Asbestinventarisatattest

Verbertstraat 6, 2900 Schoten

Attestnummer : 20260619-000218.000

Uitgegeven op : 19.06.2026

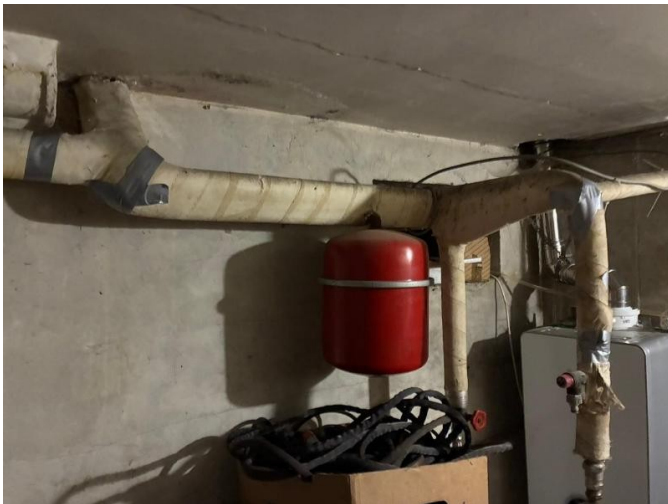
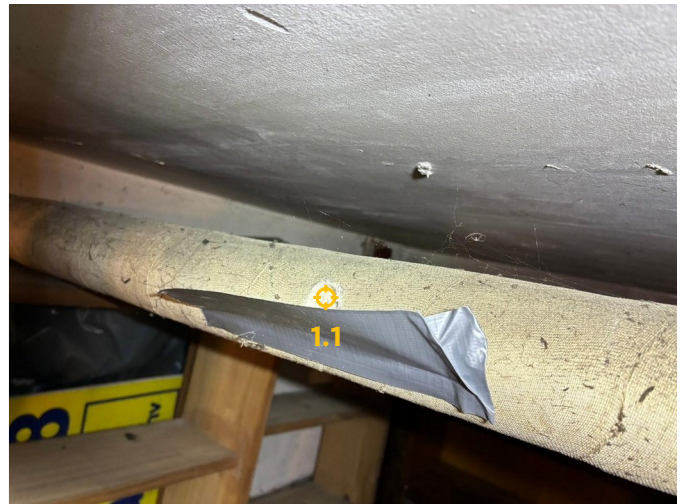
**Dringend verwijderen**

| Eindbeoordeling materiaalrisico | Hoog materiaalrisico en/of hoge kans op vezelvrijgave |

| Gebondenheid | Categorie 2: niet-hechtgebonden met matrix |
| Asbestsoort (vezeltype) | Amfibool aanwezig, uitgezonderd crocidoliet |
| Asbestconcentratie | Hoog ( $\geq 50\%$ ) |
| Toestand van het materiaal | Zwaar beschadigd, zwaar verweerd |

| # | Type | Referentie | Resultaat |
|---|---|---|---|
| 1.1 | Mengmonster | J leiding recht | Amosiet |
| 1.2 | Mengmonster | K leiding bocht | Chrysotiel |

| Beschrijving | Leidingisolatie (gips) |

- Verwijder dit asbestmateriaal zo snel mogelijk. Volg de toestand goed op.

- Hermetische zone (erkend asbestverwijderaar)  
Deze toepassing kan enkel door een erkende asbestverwijderaar via de methodiek van hermetische zone verwijderd worden omdat verwijdering via de methodiek van eenvoudige handelingen en/of couveusezakmethode niet mogelijk is; en er automatisch een verhoogd risico op vrijgave van asbestvezels (max. concentratie 0,01 vezels/cm - CODEX Art. VI.3-54) ontstaat. (Bron: CODEX - Art. VI.3-61.- par 1.)

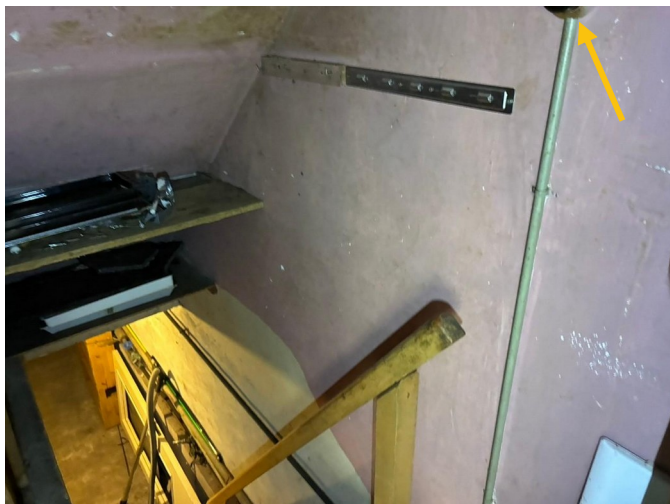
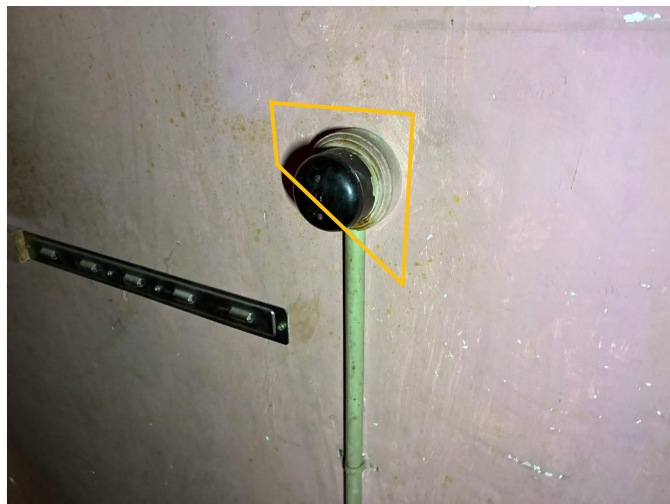
Verwijderen

| Eindbeoordeling materiaalrisico | Verhoogd materiaalrisico en/of verhoogde kans op vezelvrijgave |

| Asbestsoort (vezeltype) | Crocidoliet aanwezig |
| Toestand van het materiaal | Licht beschadigd, licht verweerd. Intacte calciumsilicaatplaat of materiaal met categorie 3-gebondenheid |

| Beschrijving | Bakeliet schakelaars/stopcontacten |

- Zorg voor een veilig beheer. Vermijd het beschadigen van het asbestmateriaal. Controleer de toestand jaarlijks op wijzigingen.
- Voer bijkomende staalname(s) uit.

- Eenvoudige handelingen: mag via doe-het-zelf of door werknemer(s) met opleidingsattest eenvoudige handelingen  
Deze toepassing kan door een aannemer die over een opleidingsattest eenvoudige handelingen beschikt of door een particulier (doe-het-zelf), verwijderd worden indien er geen verhoogd risico op vrijgave van asbestvezels (max. concentratie 0,01 vezels/cm<sup>3</sup> - CODEX Art. VI.3-54) ontstaat en de toepassing voorafgaand wordt gefixeerd/bevochtigd; de individuele elementen zonder machinale werktuigen (boormachine, slijpschijf, hogedrukreiniger,...) en zonder breken of gooien een voor een losgemaakt worden; en ten slotte dubbel en luchtdicht verpakt weggevoerd worden naar een erkend afvalpunt (recyclagepark).

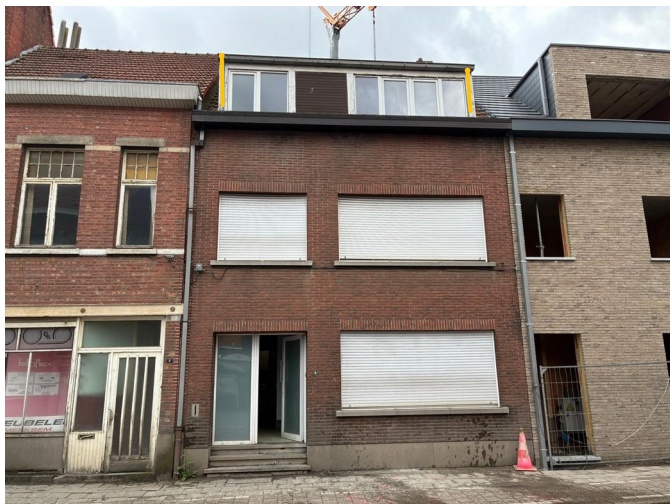
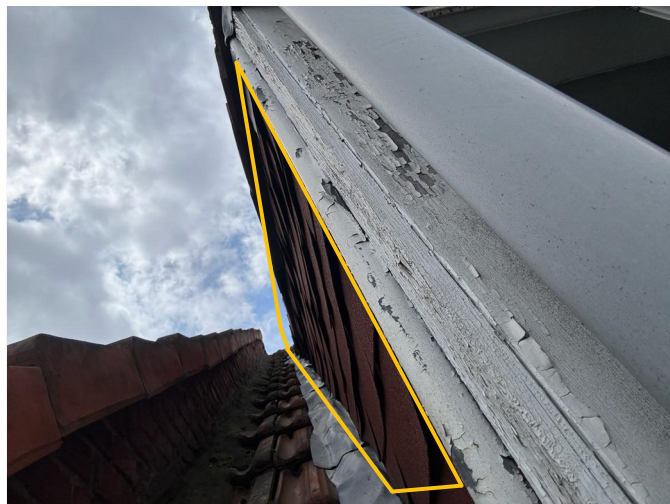
Verwijderen

| Eindbeoordeling materiaalrisico | Verhoogd materiaalrisico en/of verhoogde kans op vezelvrijgave |

| Asbestsoort (vezeltype) | Alleen chrysotiel aanwezig |
| Toestand van het materiaal | Matig beschadigd, matig verweerd |

| Beschrijving | Gevel van dakkappel met leien |

- Verwijder dit asbestmateriaal zo snel mogelijk. Volg de toestand goed op.
- Hemelwater dat afspoelt van asbestcement daken of gevels kan asbestdeeltjes bevatten. Gebruik het enkel voor gesloten circuits (bv. spoelen toiletten). Reinig na het vervangen van het dak of de gevel de dakgoten en regenwaterput of -ton om asbesthoudend sediment of slib te verwijderen

- Eenvoudige handelingen: mag via doe-het-zelf of door werknemer(s) met opleidingsattest eenvoudige handelingen  
Deze toepassing kan door een aannemer die over een opleidingsattest eenvoudige handelingen beschikt of door een particulier (doe-het-zelf), verwijderd worden indien er geen verhoogd risico op vrijgave van asbestvezels (max. concentratie 0,01 vezels/cm<sup>3</sup> - CODEX Art. VI.3-54) ontstaat en de toepassing voorafgaand wordt gefixeerd/bevochtigd; de individuele elementen zonder machinale werktuigen (boormachine, slijpschijf, hogedrukreiniger,...) en zonder breken of gooien een voor een losgemaakt worden; en ten slotte dubbel en luchtdicht verpakt weggevoerd worden naar een erkend afvalpunt (recyclagepark).

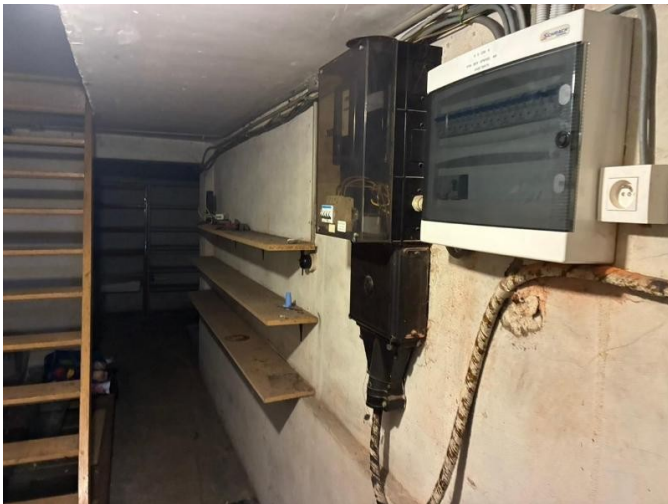
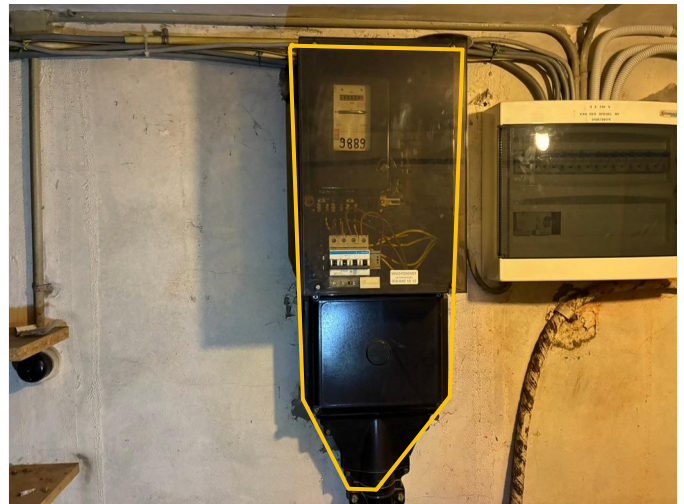
Zorgvuldig beheren

- Eenvoudige handelingen: mag via doe-het-zelf of door werknemer(s) met opleidingsattest eenvoudige handelingen  
Deze toepassing kan door een aannemer die over een opleidingsattest eenvoudige handelingen beschikt of door een particulier (doe-het-zelf), verwijderd worden indien er geen verhoogd risico op vrijgave van asbestvezels (max. concentratie 0,01 vezels/cm<sup>3</sup> - CODEX Art. VI.3-54) ontstaat en de toepassing voorafgaand wordt gefixeerd/bevochtigd; de individuele elementen zonder machinale werktuigen (boormachine, slijpschijf, hogedrukreiniger,...) en zonder breken of gooien een voor een losgemaakt worden; en ten slotte dubbel en luchtdicht verpakt weggevoerd worden naar een erkend afvalpunt (recyclagepark).
