# Asbestinventarisatetest

Slangstraat 42, 9220 Hamme

Attestnummer : **20260623-000428.000**

Uitgegeven op : **23.06.2026**

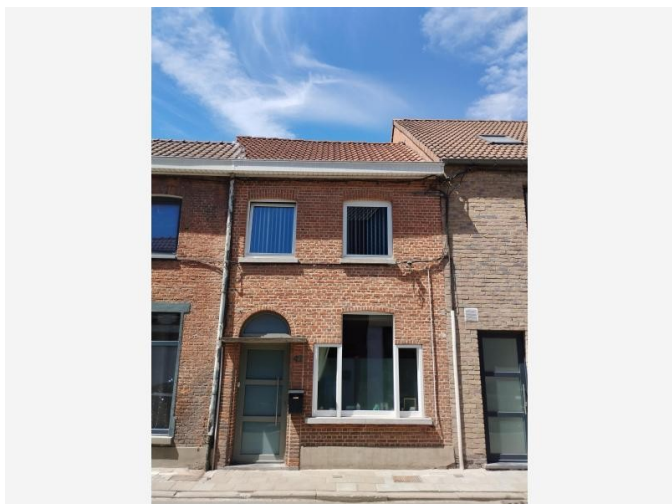
Situeringsfoto

**Reden:** Dakgoot niet zichtbaar

**Uitleg van de asbestdeskundige:** Middellange termijnbeperking

De afwerking van de dakgoten kon niet van dichtbij geïnspecteerd worden (> 3,50m). Het gebruikte materiaal is niet vast te stellen. Er kan bijgevolg niet geconcludeerd worden of deze dakgoot werd afgewerkt met asbestverdachte bitumen.

Bij renovatiewerken of dakwerken kan een stelling geplaatst worden waarbij een extra controle/staalname aangewezen is.

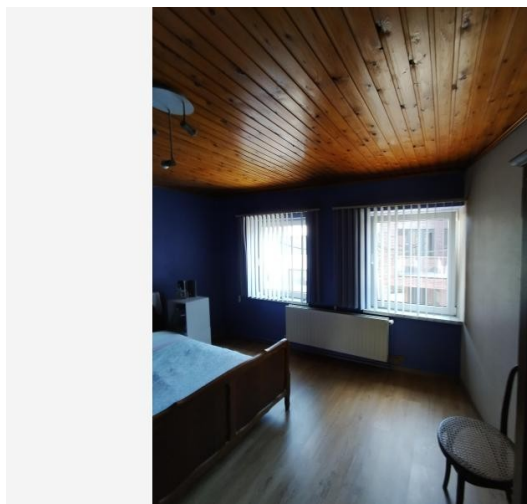
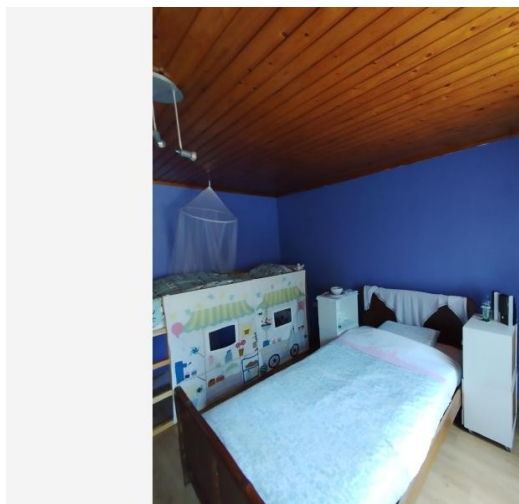
Plafonds zijn afgewerkt met valse plafonds in plaatmateriaal. Het is niet duidelijk of er pleisterwerk of ander verdacht asbestmateriaal aanwezig is achter / op deze valse plafonds, het is aangewezen om bijkomend onderzoek uit te voeren bij werken. Zonder destructieve handeling is het niet mogelijk om na te gaan of er asbesthoudende materialen aanwezig zijn achter de plafond afwerking. Als bij sloop of renovatie blijkt dat er achter deze plafonds nog pleisterwerk of asbest verdachte toepassingen aanwezig zijn, moet dit bemonsterd worden.

Er zijn plafonds afgewerkt met valse plafonds. Het is niet duidelijk of er pleisterwerk of ander verdacht asbestmateriaal aanwezig is achter / op deze valse plafonds, het is aangewezen om bijkomend onderzoek uit te voeren bij werken. Zonder destructieve handeling is het niet mogelijk om na te gaan of er asbesthoudende materialen aanwezig zijn achter de plafond afwerking. Als bij sloop of renovatie blijkt dat er achter deze plafonds nog pleisterwerk of asbest verdachte toepassingen aanwezig zijn, moet dit bemonsterd worden.

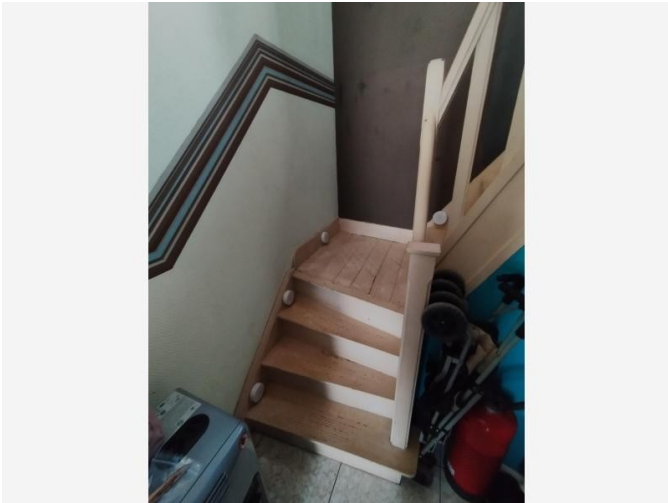
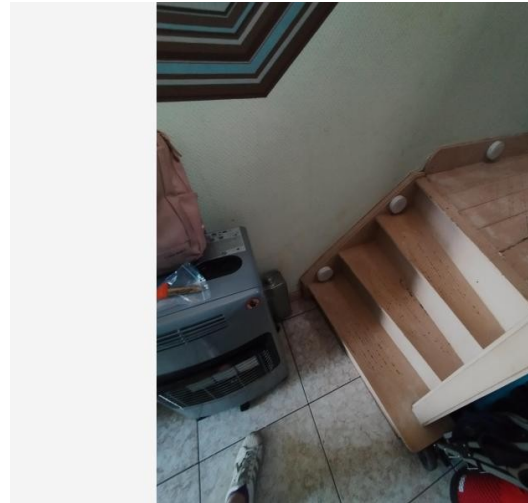
## Fiche 4: Muurpleister

Geen asbest

| Opmerking | <p>Volgens het inspectieprotocol is een monstername van het pleisterwerk verplicht om dit te identificeren als niet-asbesthoudend.</p> <p>Locatie staalnames: cv-ruimte, trappenhal, kamer. De natte ruimten (keuken en badkamer zijn volledig betegeld).</p> <p>De vermelde oppervlaktes en volumes betreffen een beredeneerde schatting. Er worden geen rechten verleend aan deze oppervlaktes/volumes. De dikte is een schatting die voorkomt uit de monsterplaatsen en is daarom niet altijd representatief.</p> |

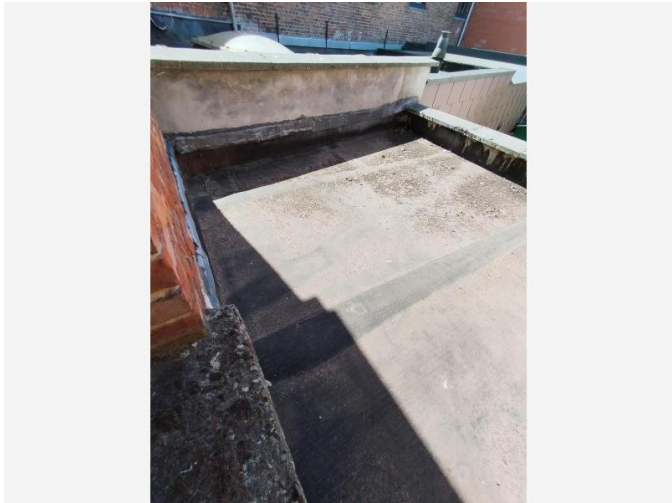
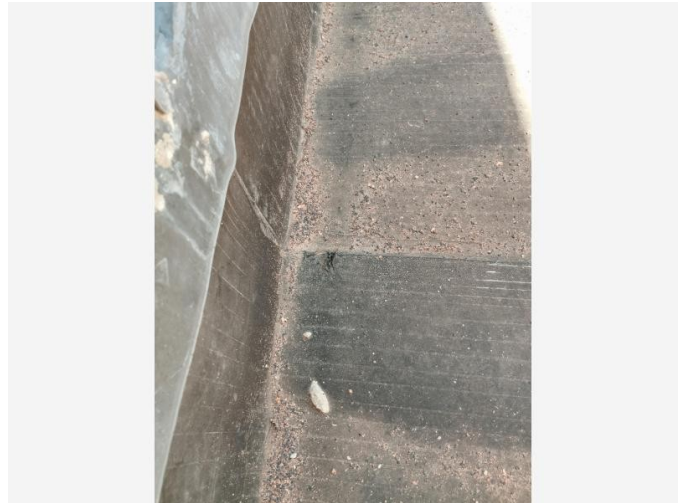
## Fiche 5: Roofing (met staalname)

Geen asbest

| Opmerking | <p>Er werd een staal genomen aan een uitstekend stuk roofing waardoor de waterdichtheid niet in het gedrang komt.</p> <p>Er kan niet uitgesloten worden dat er onderlagen aanwezig zijn (bij dakwerken extra controle aangewezen)</p> <p>De vermelde oppervlaktes, diktes en volumes betreffen een beredeneerde schatting. Er worden geen rechten verleend aan deze oppervlaktes/diktes/volumes.</p> |

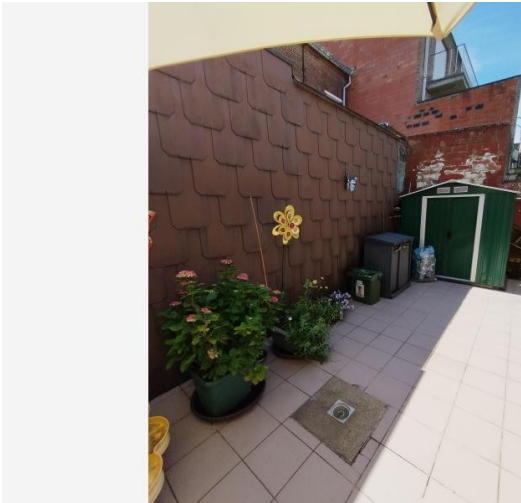
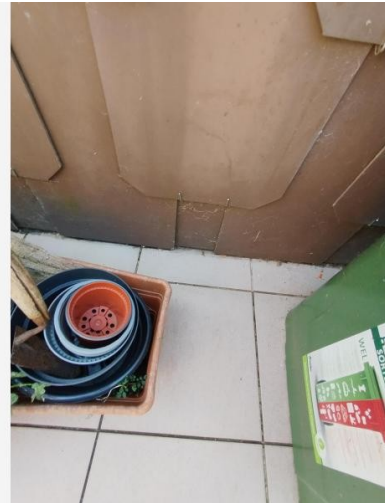
## Fiche 6: gevelleien terras (met staalname)

Geen asbest

| Opmerking | <p>Er werd een staal genomen aan een uitstekend stuk waardoor de waterdichtheid van de dakbedekking niet in het gedrang komt.</p> <p>De vermelde oppervlaktes, diktes en volumes betreffen een beredeneerde schatting. Er worden geen rechten verleend aan deze oppervlaktes/diktes/volumes.</p> |

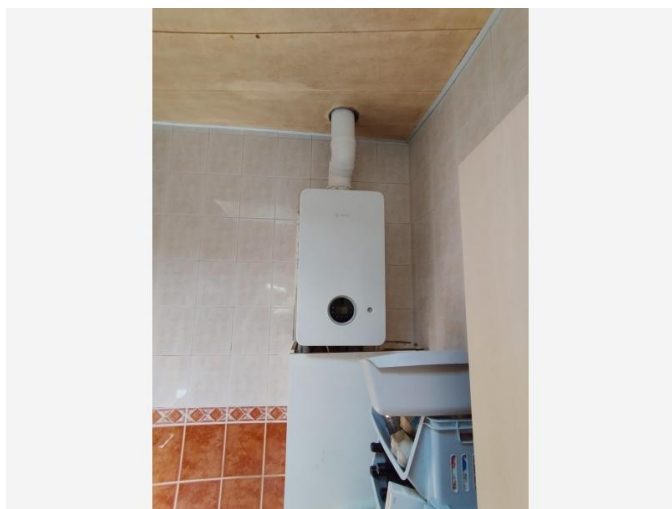
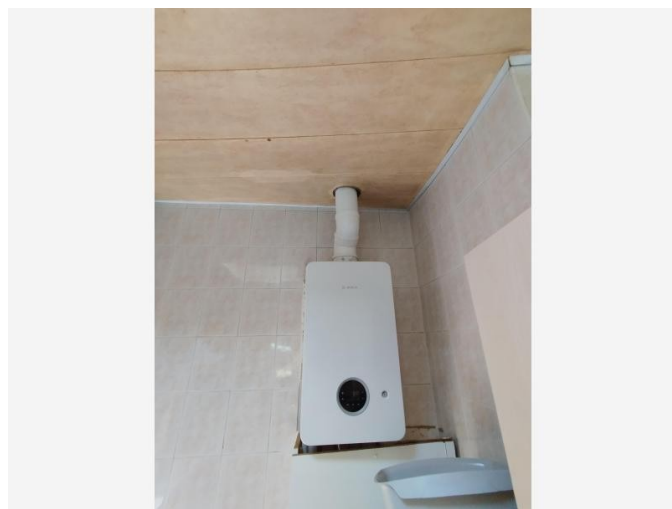
### Fiche 7: CV Ketel niet verdacht

| Beschrijving | Notitie | Terug te vinden op plannen |
|---|---|---|
| Fiche 7: CV Ketel niet verdacht | De CV ketel werd gecontroleerd( bwj ) en is niet asbest verdacht geen risico bouwjaar. | - |

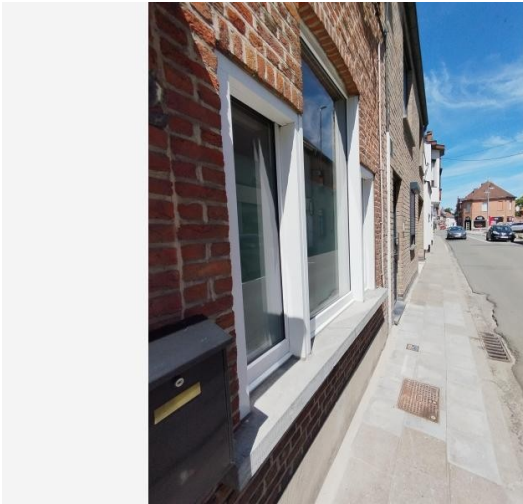
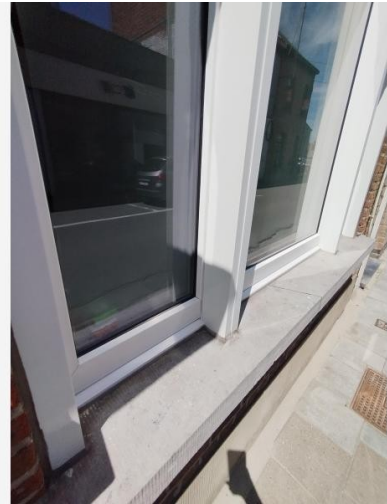
## Fiche 8: Kit niet verdacht (visueel vastgesteld)

| Beschrijving | Notitie | Terug te vinden op plannen |
|---|---|---|
| Fiche 8: Kit niet verdacht (visueel vastgesteld) | De gebruikte siliconen kit is niet asbestverdacht | Plan 1.1: gelijkvloers |

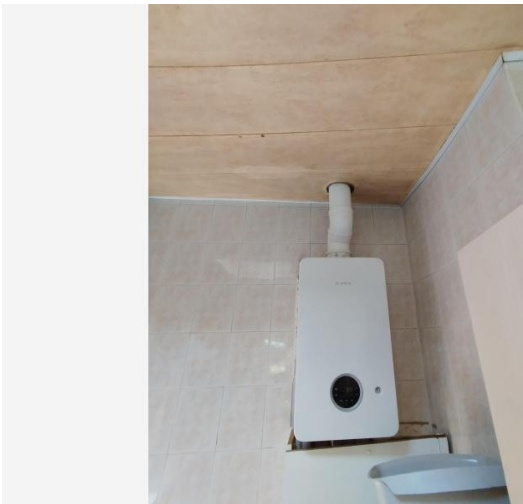
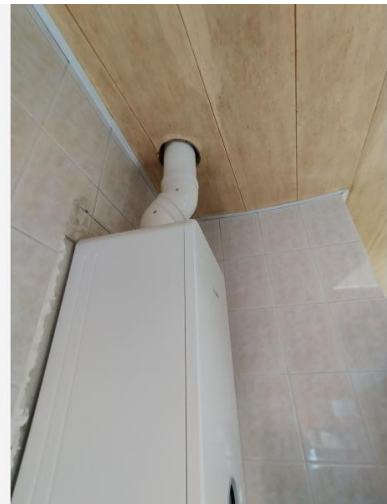
## Fiche 9: rookgaskanalen (niet verdacht)

| Beschrijving | Notitie | Terug te vinden op plannen |
|---|---|---|
| Fiche 9: rookgaskanalen (niet verdacht) | rookgaskanalen (niet verdacht) in het inspectie gebied. | - |

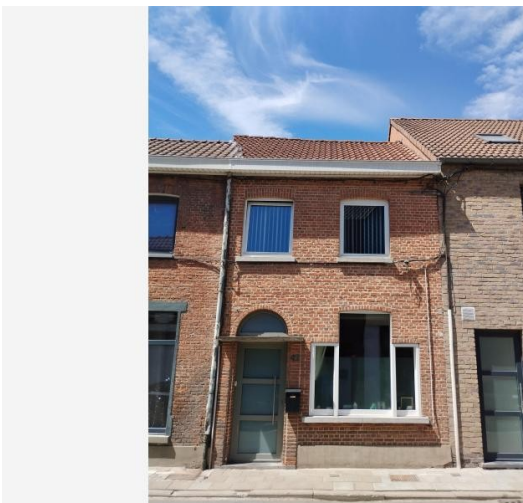
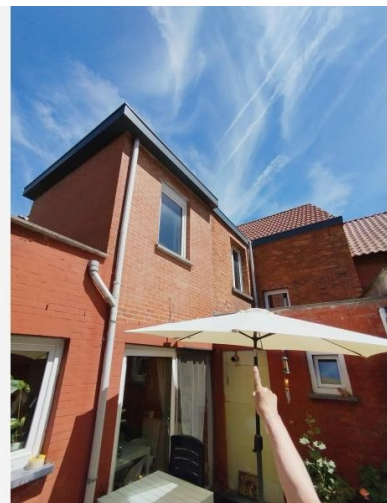
## Fiche 10: Dakbedekking niet verdacht.

| Beschrijving | Notitie | Terug te vinden op plannen |
|---|---|---|
| Fiche 10: Dakbedekking niet verdacht. | De dakbedekking vooraan zijn dakpannen. | - |

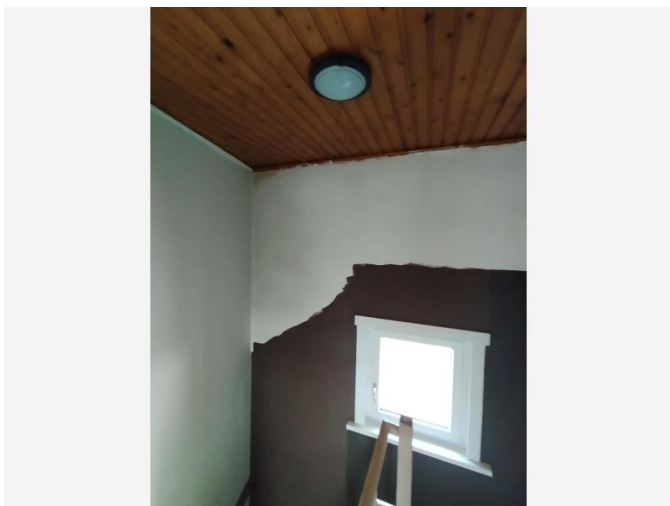
### Fiche 11: onderdak niet waarneembaar

| Beschrijving | Notitie | Terug te vinden op plannen |
|---|---|---|
| Fiche 11: onderdak niet waarneembaar | De plafonds van de bovenverdieping zijn afgewerkt met houten latten en er is geen zolderluik aanwezig. | - |
