# Asbestinventarisatetest

Spechtenberg 44, 1932 Zaventem

Attestnummer : 20260623-000421.000

Uitgegeven op : 23.06.2026

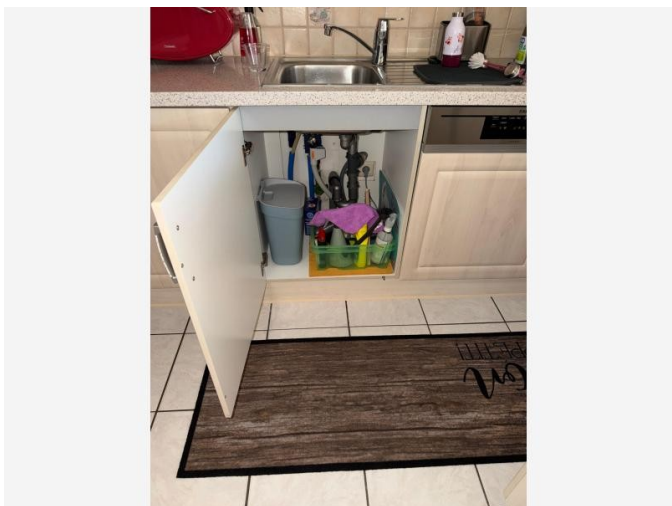
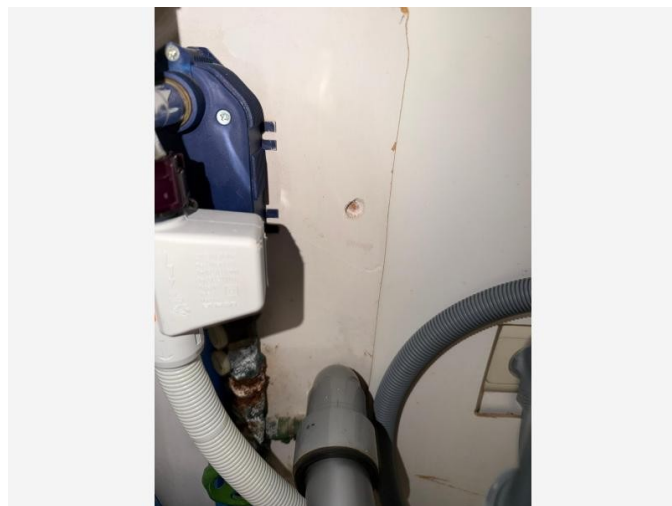
## Fiche 1: \* Pleisterwerk muren

Geen asbest

#	Type	Referentie	Resultaat
1.1	Mengmonster	26274/01	Geen asbest

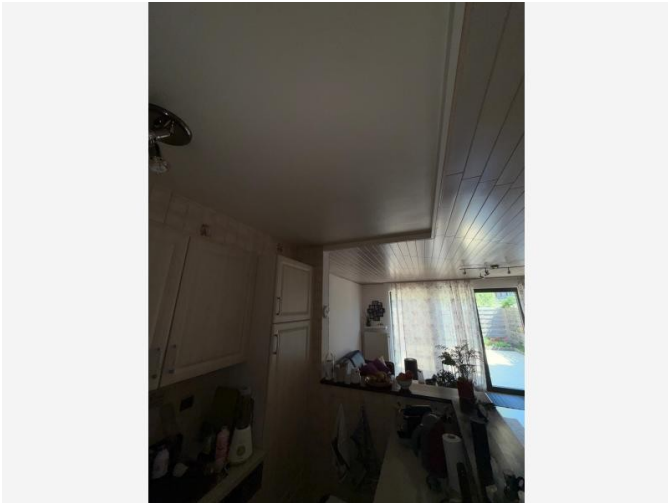
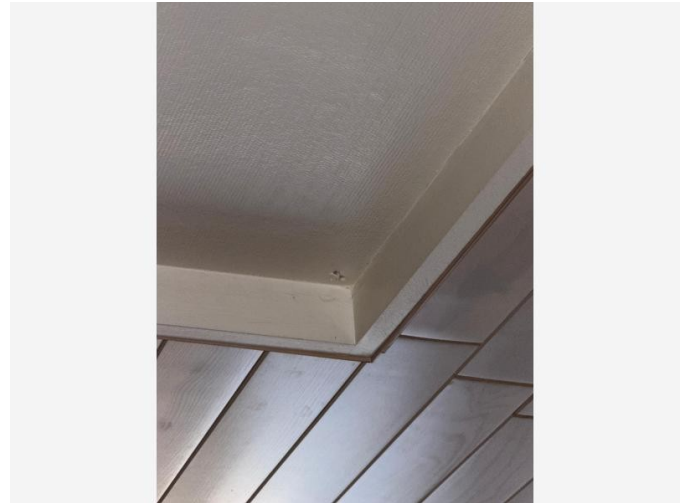
## Fiche 2: \* Pleisterwerk plafonds

Geen asbest

#	Type	Referentie	Resultaat
2.1	Mengmonster	26274/02	Geen asbest

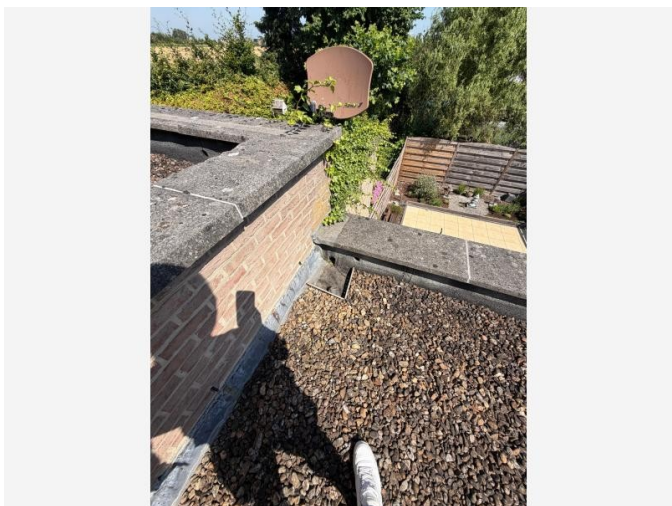
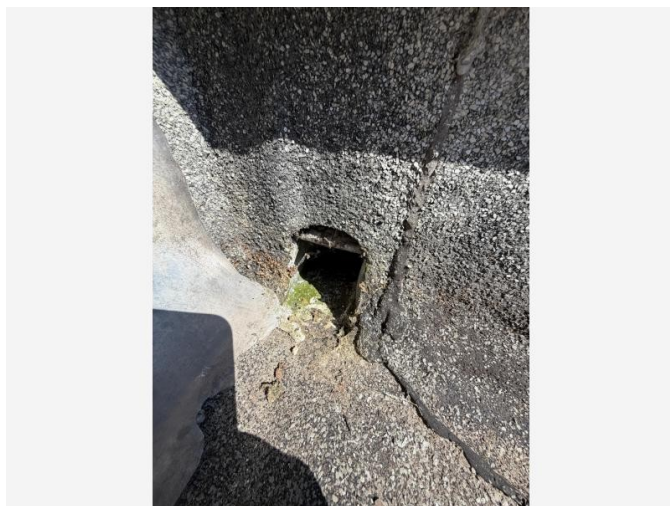
## Fiche 3: roofing plat dak

Geen asbest

#	Type	Referentie	Resultaat
3.1	Puntmonster	26274/03	Geen asbest

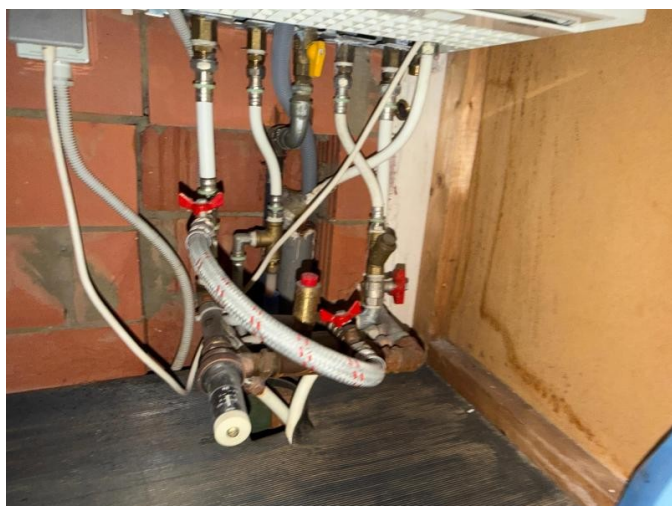
### Fiche 9: -geen leiding isolatie

Beschrijving	Notitie	Terug te vinden op plannen
Fiche 9: -geen leiding isolatie	Er werd geen leiding isolatie vastgesteld	Plan 1.3: Zolder
Fiche 10: * lift infrastructuur	er is geen liftinfrastructuur in deze te controlere inpsectiegebied	-
