# Asbestinventarisatetest

Haachtsesteenweg 508/4, 1910 Kampenhout

Attestnummer : **20260623-000574.000**

Uitgegeven op : **23.06.2026**

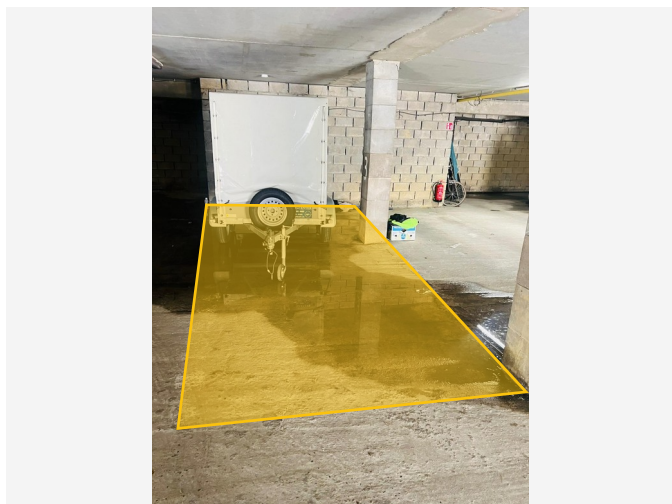
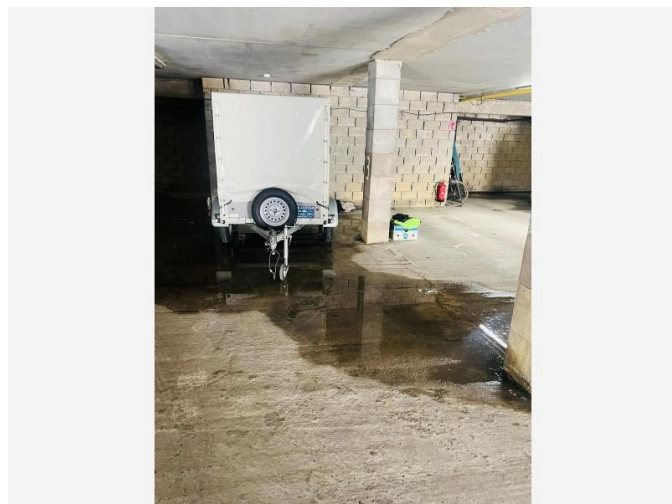
De staanplaats is visueel geïnspecteerd. De vloer is van beton, de muren zijn van baksteen / beton. Er zijn geen asbestverdachte materialen aangetroffen

<b>Basis voor advies</b>	De asbestdeskundige beoordeelt het materiaal als niet-asbestverdacht.
--------------------------	---

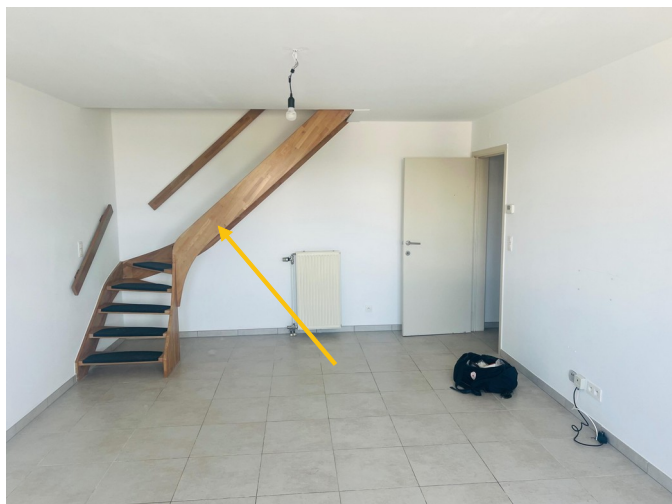
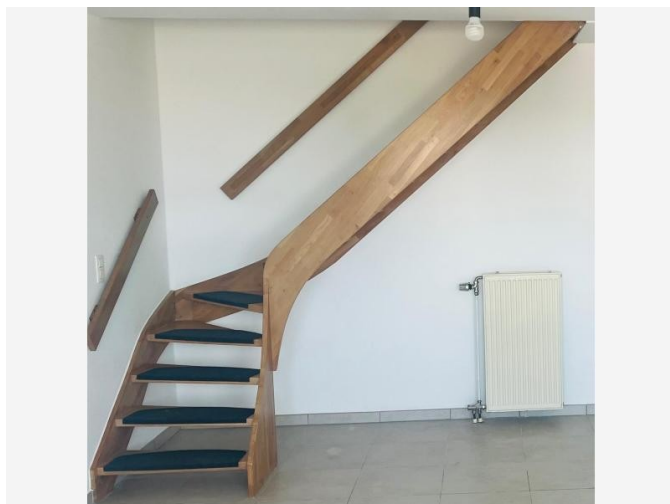
De open trap is van hout en is niet asbestverdacht.

<b>Basis voor advies</b>	De asbestdeskundige beoordeelt het materiaal als niet-asbestverdacht.
--------------------------	---

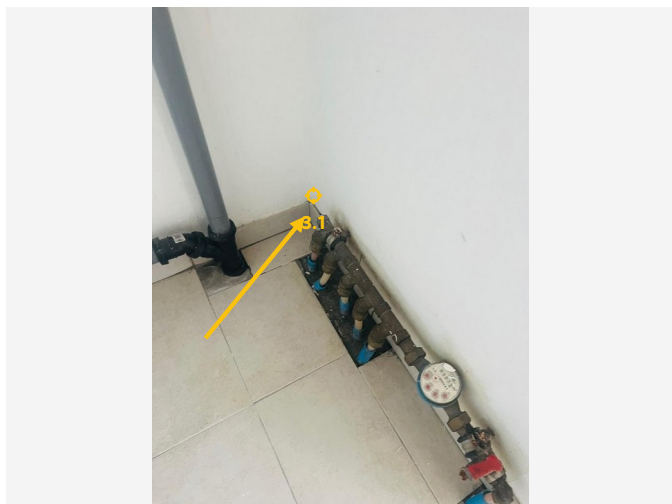
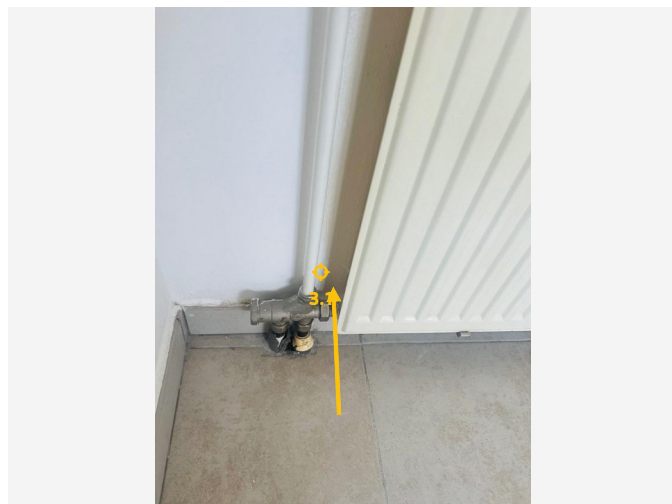
Geen asbest

#	Type	Referentie	Resultaat
3.1	Mengmonster	M01 Muur 1ste	Geen asbest

<b>Beschrijving</b>	Pleister Muur 1ste
<b>Omgeving</b>	Binnen
<b>Primaire drager</b>	Binnenwand
<b>Bindmiddel van materiaal</b>	Gips - kalk
<b>Gebondenheid op basis van bindmiddel</b>	Niet-hechtgebonden
<b>Hoeveelheid (oppervlakte - dikte - aantal)</b>	• 150,00 m <sup>2</sup> - 2,00 cm - 1 stuk
<b>Totaal volume</b>	3,00 m <sup>3</sup>
<b>Identificatiemethode</b>	Een monstername door de asbestdeskundige met laboanalyse door een asbestlabo.
<b>Destructieve handeling voor identificatie</b>	Nee

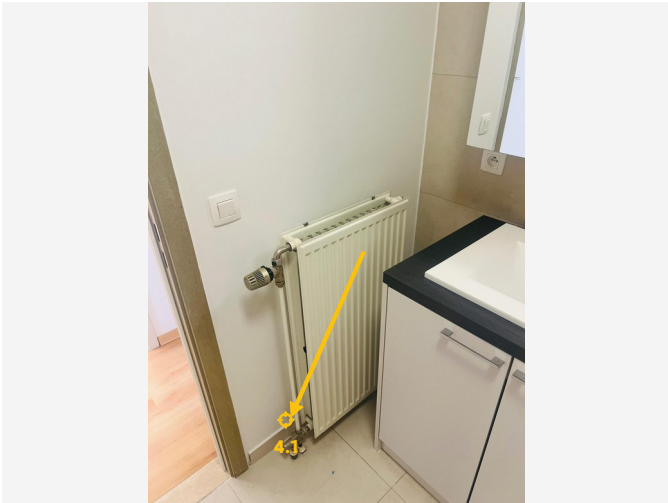
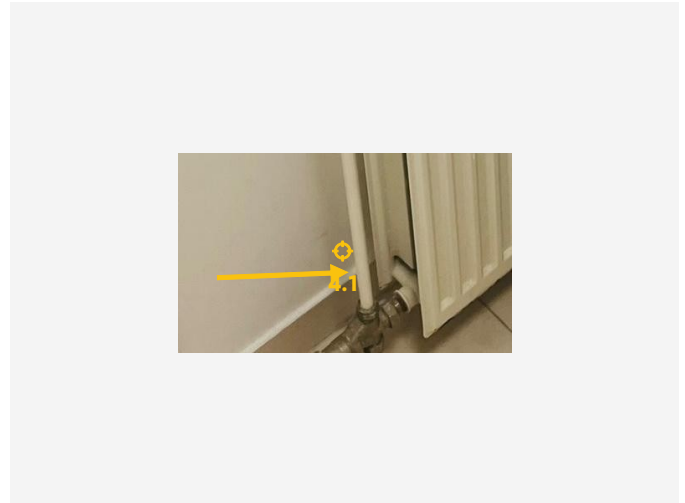
## Fiche 4: Pleister muur badkamer

Geen asbest

#	Type	Referentie	Resultaat
4.1	Puntmonster	M02 pleister muur badkamer	Geen asbest

<b>Beschrijving</b>	Pleister muur badkamer
<b>Omgeving</b>	Binnen
<b>Primaire drager</b>	Binnenwand
<b>Bindmiddel van materiaal</b>	Gips - kalk
<b>Gebondenheid op basis van bindmiddel</b>	Niet-hechtgebonden
<b>Hoeveelheid (oppervlakte - dikte - aantal)</b>	• 10,00 m <sup>2</sup> - 2,00 cm - 1 stuk
<b>Totaal volume</b>	0,20 m <sup>3</sup>
<b>Identificatiemethode</b>	Een monstername door de asbestdeskundige met laboanalyse door een asbestlabo.
<b>Destructieve handeling voor identificatie</b>	Nee

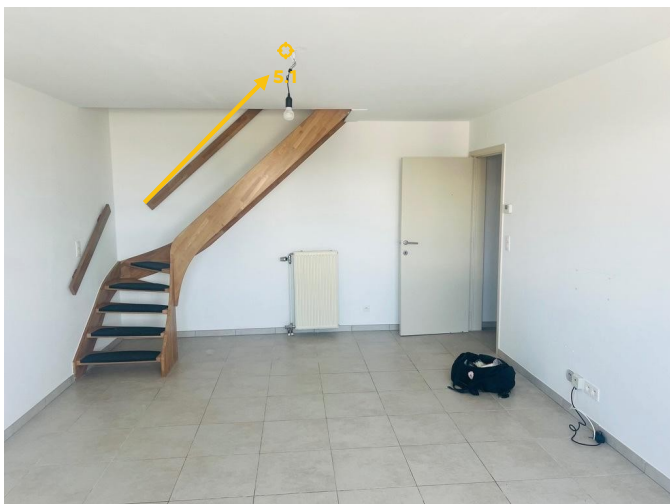
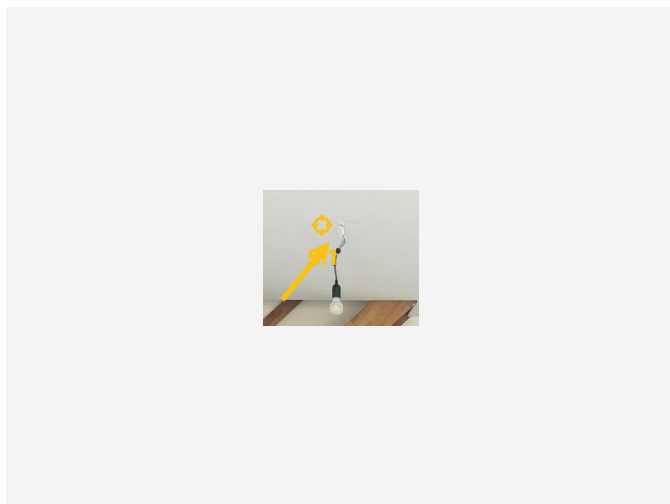
## Fiche 5: Pleister plafond 1ste

Geen asbest

#	Type	Referentie	Resultaat
5.1	Mengmonster	M03	Geen asbest

<b>Beschrijving</b>	Pleister plafond 1ste
<b>Omgeving</b>	Binnen
<b>Primaire drager</b>	Plafond
<b>Bindmiddel van materiaal</b>	Gips - kalk
<b>Gebondenheid op basis van bindmiddel</b>	Niet-hechtgebonden
<b>Hoeveelheid (oppervlakte - dikte - aantal)</b>	• 50,00 m <sup>2</sup> - 2,00 cm - 1 stuk
<b>Totaal volume</b>	1,00 m <sup>3</sup>
<b>Identificatiemethode</b>	Een monstername door de asbestdeskundige met laboanalyse door een asbestlabo.
<b>Destructieve handeling voor identificatie</b>	Nee

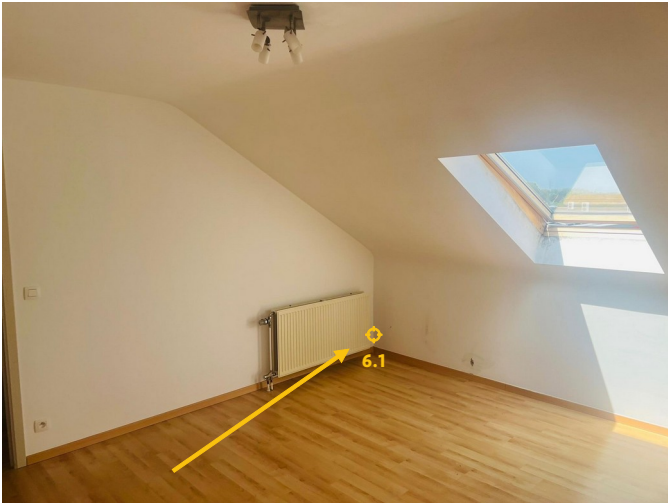
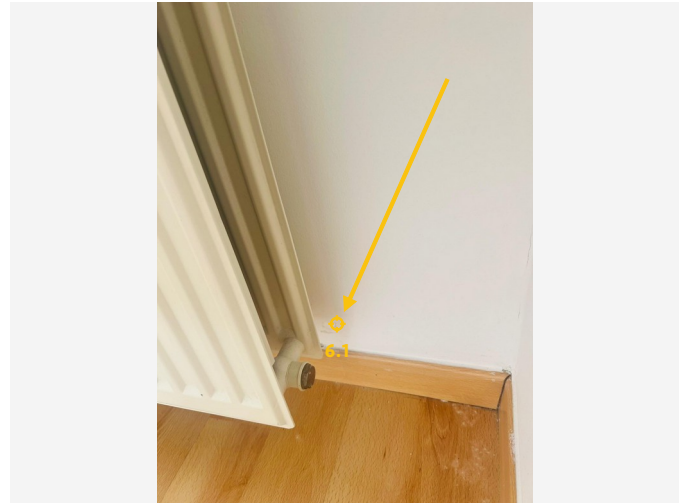
## Fiche 6: Pleister muur 2de

Geen asbest

#	Type	Referentie	Resultaat
6.1	Mengmonster	M04	Geen asbest

<b>Beschrijving</b>	Pleister muur 2de
<b>Omgeving</b>	Binnen
<b>Primaire drager</b>	Binnenwand
<b>Bindmiddel van materiaal</b>	Gips - kalk
<b>Gebondenheid op basis van bindmiddel</b>	Niet-hechtgebonden
<b>Hoeveelheid (oppervlakte - dikte - aantal)</b>	• 130,00 m <sup>2</sup> - 2,00 cm - 1 stuk
<b>Totaal volume</b>	2,60 m <sup>3</sup>
<b>Identificatiemethode</b>	Een monstername door de asbestdeskundige met laboanalyse door een asbestlabo.
<b>Destructieve handeling voor identificatie</b>	Nee

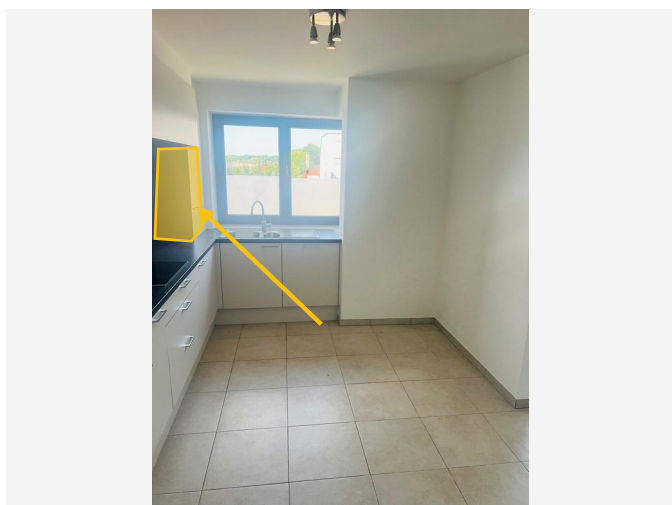
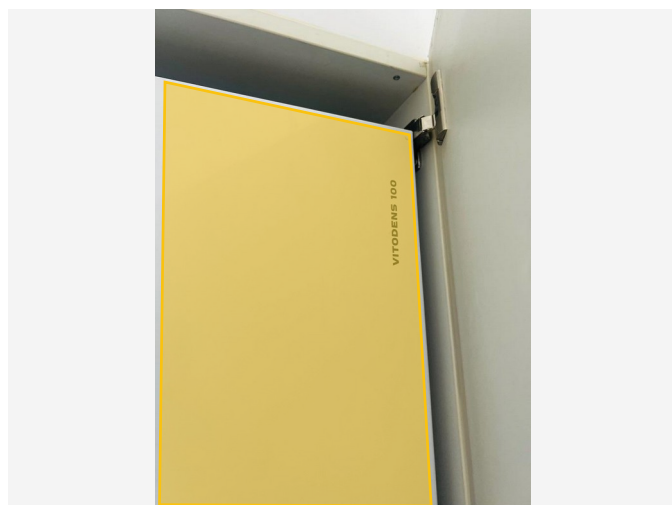
### Fiche 7: Materialen aan de stookketel

Beschrijving	Notitie	Terug te vinden op plannen
Fiche 7: Materialen aan de stookketel	De condensatieketel is niet asbestverdacht. Type "Vitodens 100"	-
