Asbestinventarisatetest

Windmolenstraat 20, 1980 Zemst

Attestnummer : 20260623-000379.000

Niet-asbestveilig

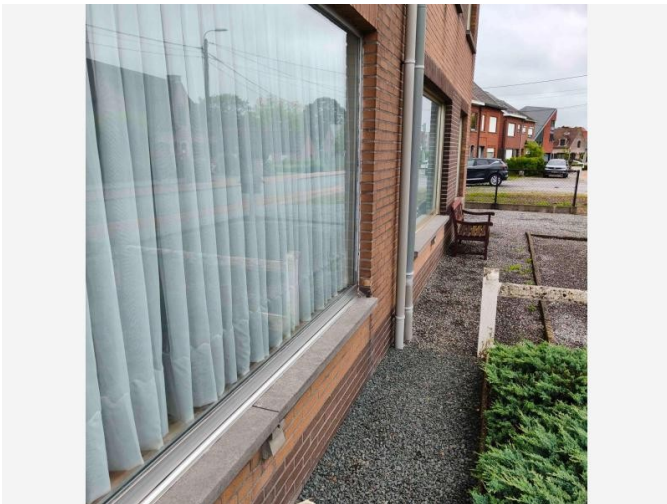
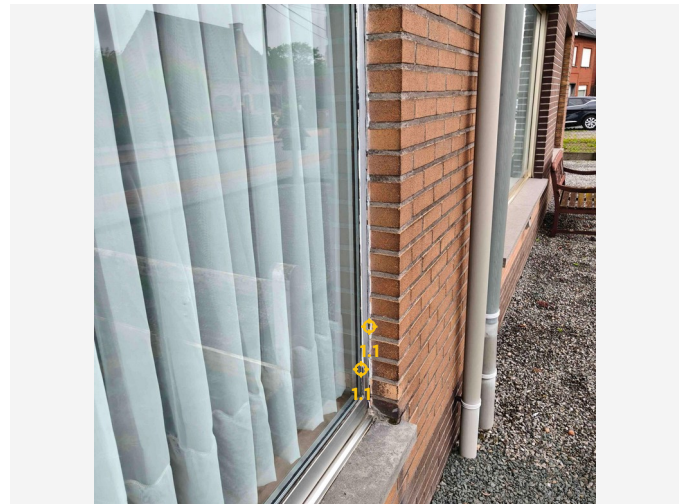
Verhoogd materiaalrisico en/of verhoogde kans op vezelvrijgave

Gebondenheid	Categorie 1: hechtgebonden in oorsprong
Asbestsoort (vezeltype)	Alleen chrysotiel aanwezig
Asbestconcentratie	Laag (< 50%)
Afschermingsgraad van het gehele materiaal	Geheel of deels vrij aan de binnenlucht, maar geen contact met binnenluchtstromen
Toestand van het materiaal	Matig beschadigd, matig verweerd

#	Type	Referentie	Resultaat
1.1	Mengmonster	mastiek en stopverf	Chrysotiel

Beschrijving	Mastiek ramen en deuren
Omgeving	Grenst aan binnen- en buitenlucht
Primaire drager	Wandopening verticaal (raam, deur, ...)
Asbestmateriaal	In-situ afwerkingslagen - Pasta, stopverf, voegsel, stopsel, vulsel, mastiek, katten, ...
Bindmiddel van asbestmateriaal	Kitten, mastiek, pasta
Gebondenheid op basis van bindmiddel	Hecht
Hoeveelheid (gewicht - aantal)	<ul style="list-style-type: none">• 0,10 kg - 13 stuks
Totaal gewicht	1,30 kg
Eenvoudig bereikbaar	Ja
Bevestigingswijze	<ul style="list-style-type: none">• Verlijmd, ingegoten, versmeerd
Identificatiemethode	Een monstername door de asbestdeskundige met laboanalyse door een asbestlabo.
Destructieve handeling voor identificatie	Nee
Opmerking	De hoeveelheid is een zo nauwkeurig mogelijke opmeting. Hieraan kunnen evenwel geen rechten worden ontleend.

Verwijderen

- Zorg voor een veilig beheer. Vermijd het beschadigen van het asbestmateriaal. Controleer de toestand jaarlijks op wijzigingen.

- Eenvoudige handelingen: mag via doe-het-zelf of door werknemer(s) met opleidingsattest eenvoudige handelingen
Deze toepassing kan door een aannemer die over een opleidingsattest eenvoudige handelingen beschikt of door een particulier (doe-het-zelf), verwijderd worden indien er geen verhoogd risico op vrijgave van asbestvezels (max. concentratie 0,01 vezels/cm³ - CODEX Art. VI.3-54) ontstaat en de toepassing voorafgaand wordt gefixeerd/bevochtigd; de individuele elementen zonder machinale werktuigen (boormachine, slijpschijf, hogedrukreiniger,...) en zonder breken of gooien een voor een losgemaakt worden; en ten slotte dubbel en luchtdicht verpakt weggevoerd worden naar een erkend afvalpunt (recyclagepark).

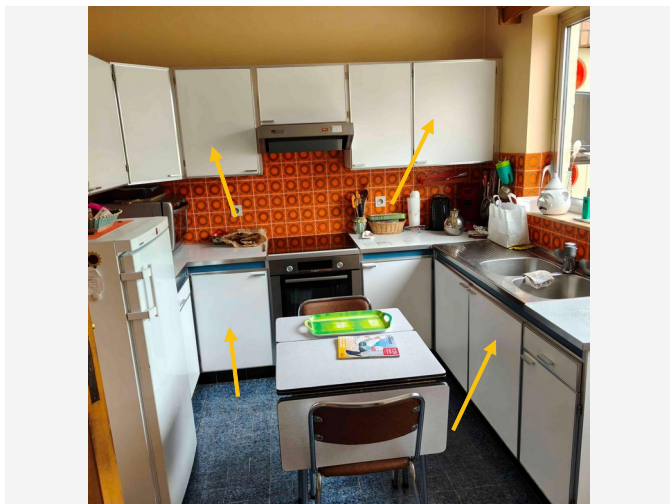
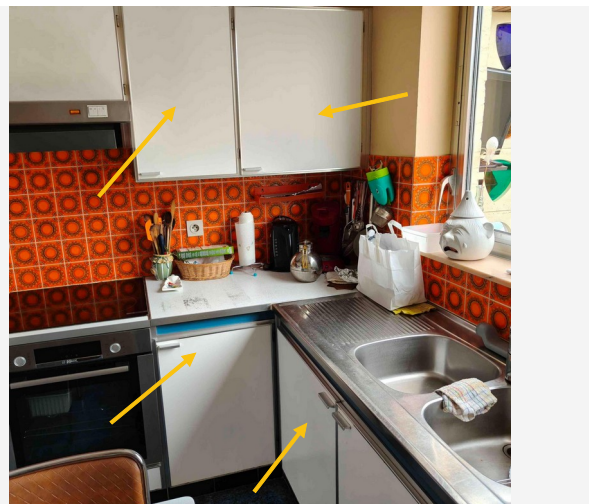
Eindbeoordeling materiaalrisico	Verhoogd materiaalrisico en/of verhoogde kans op vezelvrijgave
---------------------------------	--

Gebondenheid	Categorie 1: hechtgebonden in oorsprong
Asbestsoort (vezeltype)	Crocidoliet aanwezig
Asbestconcentratie	Laag (< 50%)
Afschermingsgraad van het gehele materiaal	Geheel of deels vrij aan de binnenlucht, maar geen contact met binnenluchtstromen
Toestand van het materiaal	Licht beschadigd, licht verweerd. Intacte calciumsilicaatplaat of materiaal met categorie 3-gebondenheid

Beschrijving	Glasal keukenpanelen
Omgeving	Binnen
Primaire drager	Vloer
Asbestmateriaal	Plaat, paneel, tablet - Geëmailleerd, type Glasal
Bindmiddel van asbestmateriaal	Cement
Gebondenheid op basis van bindmiddel	Hecht
Hoeveelheid (oppervlakte - dikte - aantal)	<ul style="list-style-type: none">• 10,00 m² - 0,50 cm - 1 stuk
Totaal volume	0,05 m ³
Eenvoudig bereikbaar	Ja
Bevestigingswijze	<ul style="list-style-type: none">• Geklemd• Verlijmd, ingegoten, versmeerd
Identificatiemethode	<p>De asbestdeskundige beoordeelt het materiaal als asbestverdacht en dus asbesthoudend, en dit zonder monstername.</p> <p>Motivatie: De monstername brengt andere schade aan dan schade die inherent is aan de monstername.</p>
Destructieve handeling voor identificatie	Nee
Opmerking	De hoeveelheid is een zo nauwkeurig mogelijke opmeting. Hieraan kunnen evenwel geen rechten worden ontleend.

Verwijderen

- Zorg voor een veilig beheer. Vermijd het beschadigen van het asbestmateriaal. Controleer de toestand jaarlijks op wijzigingen.
- Voer bijkomende staalname(s) uit.

- Eenvoudige handelingen: mag via doe-het-zelf of door werknemer(s) met opleidingsattest eenvoudige handelingen
Deze toepassing kan door een aannemer die over een opleidingsattest eenvoudige handelingen beschikt of door een particulier (doe-het-zelf), verwijderd worden indien er geen verhoogd risico op vrijgave van asbestvezels (max. concentratie 0,01 vezels/cm³ - CODEX Art. VI.3-54) ontstaat en de toepassing voorafgaand wordt gefixeerd/bevochtigd; de individuele elementen zonder machinale werktuigen (boormachine, slijpschijf, hogedrukreiniger,...) en zonder breken of gooien een voor een losgemaakt worden; en ten slotte dubbel en luchtdicht verpakt weggevoerd worden naar een erkend afvalpunt (recyclagepark).

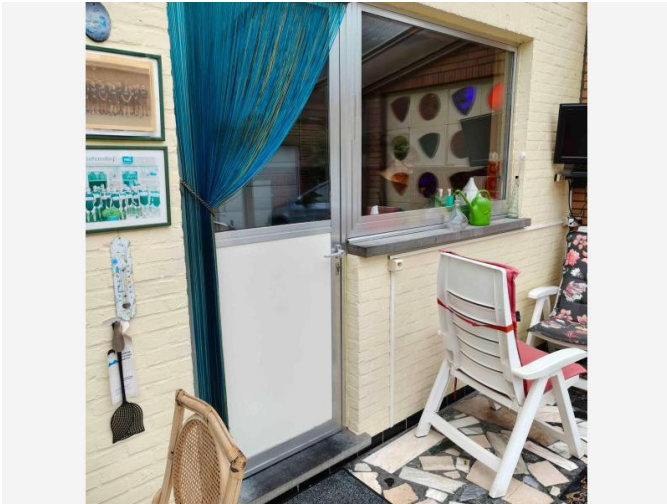
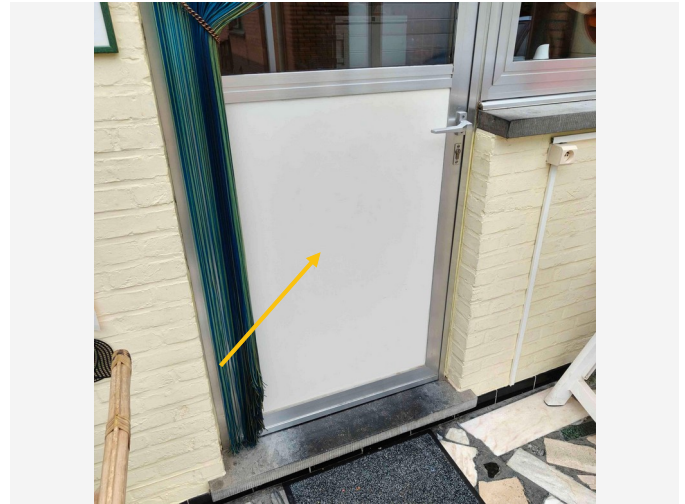
Eindbeoordeling materiaalrisico	Verhoogd materiaalrisico en/of verhoogde kans op vezelvrijgave
---------------------------------	--

Gebondenheid	Categorie 1: hechtgebonden in oorsprong
Asbestsoort (vezeltype)	Crocidoliet aanwezig
Asbestconcentratie	Laag (< 50%)
Afschermingsgraad van het gehele materiaal	Geheel of deels vrij aan de binnenlucht, maar geen contact met binnenluchtstromen
Toestand van het materiaal	Licht beschadigd, licht verweerd. Intacte calciumsilicaatplaat of materiaal met categorie 3-gebondenheid

Beschrijving	Glasal deurpaneel
Omgeving	Grenst aan binnen- en buitenlucht
Primaire drager	Wandopening verticaal (raam, deur, ...)
Asbestmateriaal	Plaat, paneel, tablet - Geëmailleerd, type Glasal
Bindmiddel van asbestmateriaal	Cement
Gebondenheid op basis van bindmiddel	Hecht
Hoeveelheid (oppervlakte - dikte - aantal)	<ul style="list-style-type: none"> • 1,00 m² - 0,40 cm - 1 stuk • 2,00 m² - 0,40 cm - 2 stuks
Totaal volume	0,02 m ³
Eenvoudig bereikbaar	Ja
Bevestigingswijze	<ul style="list-style-type: none"> • Geklemd • Verlijmd, ingegoten, versmeerd
Identificatiemethode	<p>De asbestdeskundige beoordeelt het materiaal als asbestverdacht en dus asbesthoudend, en dit zonder monstername.</p> <p>Motivatie: De monstername brengt andere schade aan dan schade die inherent is aan de monstername.</p>
Destructieve handeling voor identificatie	Nee
Opmerking	De hoeveelheid is een zo nauwkeurig mogelijke opmeting. Hieraan kunnen evenwel geen rechten worden ontleend.

Verwijderen

- Zorg voor een veilig beheer. Vermijd het beschadigen van het asbestmateriaal. Controleer de toestand jaarlijks op wijzigingen.
- Voer bijkomende staalname(s) uit.

- Eenvoudige handelingen: mag via doe-het-zelf of door werknemer(s) met opleidingsattest eenvoudige handelingen
Deze toepassing kan door een aannemer die over een opleidingsattest eenvoudige handelingen beschikt of door een particulier (doe-het-zelf), verwijderd worden indien er geen verhoogd risico op vrijgave van asbestvezels (max. concentratie 0,01 vezels/cm³ - CODEX Art. VI.3-54) ontstaat en de toepassing voorafgaand wordt gefixeerd/bevochtigd; de individuele elementen zonder machinale werktuigen (boormachine, slijpschijf, hogedrukreiniger,...) en zonder breken of gooien een voor een losgemaakt worden; en ten slotte dubbel en luchtdicht verpakt weggevoerd worden naar een erkend afvalpunt (recyclagepark).

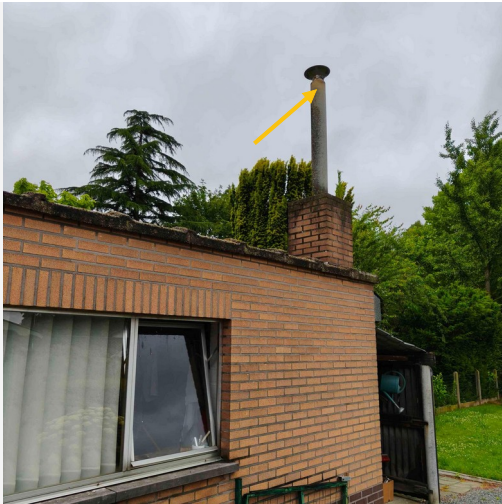
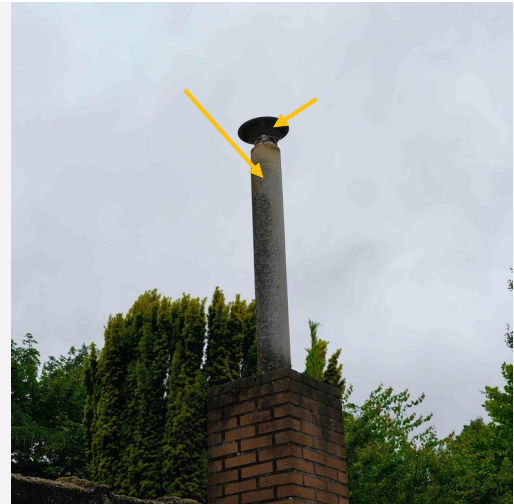
Het asbestmateriaal valt onder de mijlpaal van 2034.

Beschrijving	Schouw
Omgeving	Buiten
Primaire drager	HVAC infrastructuur en uitrusting
Asbestmateriaal	Rookgaskanaal
Bindmiddel van asbestmateriaal	Cement
Gebondenheid op basis van bindmiddel	Hecht
Hoeveelheid (lengte - omtrek - dikte - aantal)	<ul style="list-style-type: none">• 2,00 m - 40,00 cm - 2,00 cm - 1 stuk
Totaal volume	0,016 m ³
Eenvoudig bereikbaar	Ja
Bevestigingswijze	<ul style="list-style-type: none">• Verlijmd, ingegoten, versmeerd
Identificatiemethode	<p>De asbestdeskundige beoordeelt het materiaal als asbestverdacht en dus asbesthoudend, en dit zonder monstername.</p> <p>Motivatie: De monstername brengt andere schade aan dan schade die inherent is aan de monstername.</p>
Destructieve handeling voor identificatie	Nee
Opmerking	De hoeveelheid is een zo nauwkeurig mogelijke opmeting. Hieraan kunnen evenwel geen rechten worden ontleend.

Verwijderen

- Zorg voor een veilig beheer. Vermijd het beschadigen van het asbestmateriaal. Controleer de toestand jaarlijks op wijzigingen.
- Voer bijkomende staalname(s) uit.

- Eenvoudige handelingen: mag via doe-het-zelf of door werknemer(s) met opleidingsattest eenvoudige handelingen
Deze toepassing kan door een aannemer die over een opleidingsattest eenvoudige handelingen beschikt of door een particulier (doe-het-zelf), verwijderd worden indien er geen verhoogd risico op vrijgave van asbestvezels (max. concentratie 0,01 vezels/cm³ - CODEX Art. VI.3-54) ontstaat en de toepassing voorafgaand wordt gefixeerd/bevochtigd; de individuele elementen zonder machinale werktuigen (boormachine, slijpschijf, hogedrukreiniger,...) en zonder breken of gooien een voor een losgemaakt worden; en ten slotte dubbel en luchtdicht verpakt weggevoerd worden naar een erkend afvalpunt (recyclagepark).

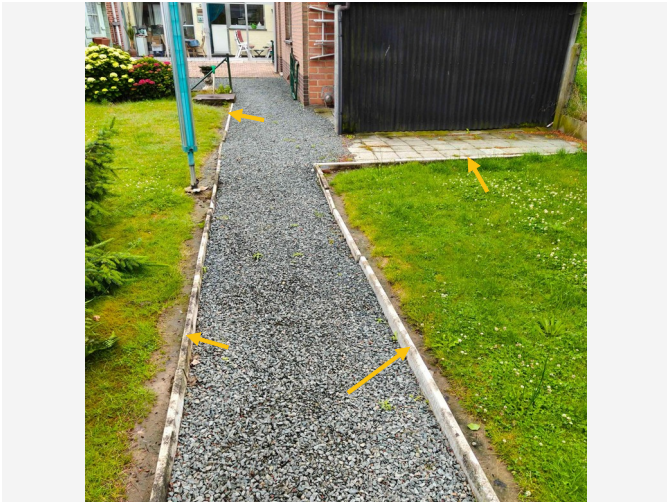
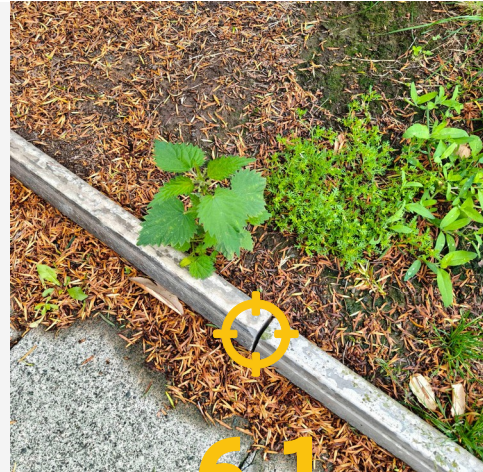
Fiche 6: Massal venstertabletten gebruikt als afboording

Asbestmateriaal

Beschrijving	Massal venstertabletten gebruikt als afboording
Omgeving	Buiten
Primaire drager	Afboording, omheining...
Asbestmateriaal	Plaat, paneel, tablet - Type Massal
Bindmiddel van asbestmateriaal	Cement
Gebondenheid op basis van bindmiddel	Hecht
Hoeveelheid (oppervlakte - dikte - aantal)	• 3,00 m ² - 4,00 cm - 1 stuk
Totaal volume	0,12 m ³
Eenvoudig bereikbaar	Ja
Bevestigingswijze	• Geklemd
Identificatiemethode	Een monstername door de asbestdeskundige met laboanalyse door een asbestlabo.
Destructieve handeling voor identificatie	Nee
Opmerking	De hoeveelheid is een zo nauwkeurig mogelijke opmeting. Hieraan kunnen evenwel geen rechten worden ontleend.

- Eenvoudige handelingen: mag via doe-het-zelf of door werknemer(s) met opleidingsattest eenvoudige handelingen
Deze toepassing kan door een aannemer die over een opleidingsattest eenvoudige handelingen beschikt of door een particulier (doe-het-zelf), verwijderd worden indien er geen verhoogd risico op vrijgave van asbestvezels (max. concentratie 0,01 vezels/cm³ - CODEX Art. VI.3-54) ontstaat en de toepassing voorafgaand wordt gefixeerd/bevochtigd; de individuele elementen zonder machinale werktuigen (boormachine, slijpschijf, hogedrukreiniger,...) en zonder breken of gooien een voor een losgemaakt worden; en ten slotte dubbel en luchtdicht verpakt weggevoerd worden naar een erkend afvalpunt (recyclagepark).

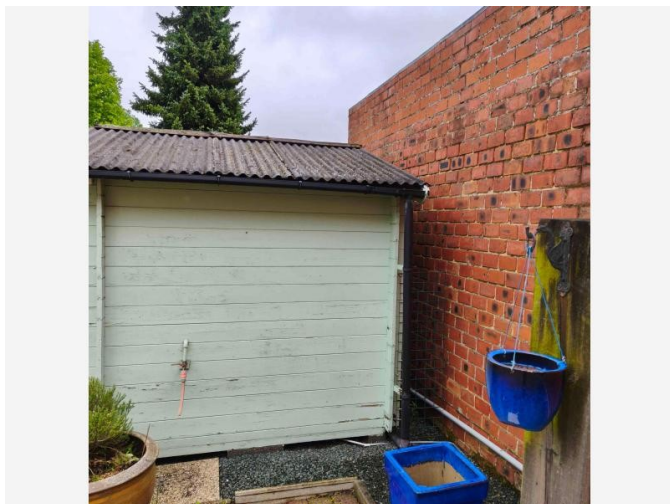
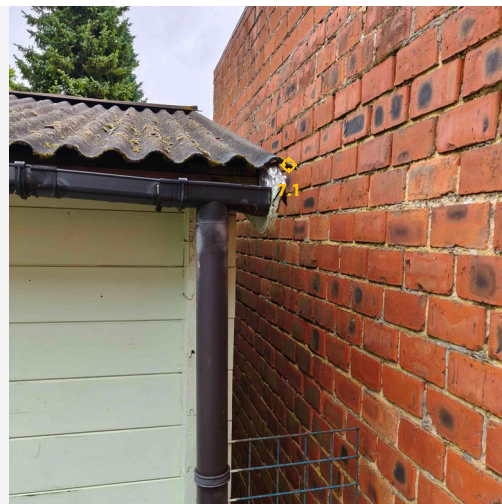
Beschrijving	Dak bestaande uit golfplaten
Omgeving	Buiten
Primaire drager	Schuin dak
Asbestmateriaal	Dak- en gevelbekleding - Golfplaat
Bindmiddel van asbestmateriaal	Cement
Gebondenheid op basis van bindmiddel	Hecht
Hoeveelheid (oppervlakte - aantal)	<ul style="list-style-type: none">• 6,00 m² - 1 stuk
Totale oppervlakte	6,00 m ²
Eenvoudig bereikbaar	Ja
Bevestigingswijze	<ul style="list-style-type: none">• Geklemd• Geschroefd
Identificatiemethode	Een monstername door de asbestdeskundige met laboanalyse door een asbestlabo.
Destructieve handeling voor identificatie	Nee
Opmerking	De hoeveelheid is een zo nauwkeurig mogelijke opmeting. Hieraan kunnen evenwel geen rechten worden ontleend.

- Eenvoudige handelingen: mag via doe-het-zelf of door werknemer(s) met opleidingsattest eenvoudige handelingen
Deze toepassing kan door een aannemer die over een opleidingsattest eenvoudige handelingen beschikt of door een particulier (doe-het-zelf), verwijderd worden indien er geen verhoogd risico op vrijgave van asbestvezels (max. concentratie 0,01 vezels/cm³ - CODEX Art. VI.3-54) ontstaat en de toepassing voorafgaand wordt gefixeerd/bevochtigd; de individuele elementen zonder machinale werktuigen (boormachine, slijpschijf, hogedrukreiniger,...) en zonder breken of gooien een voor een losgemaakt worden; en ten slotte dubbel en luchtdicht verpakt weggevoerd worden naar een erkend afvalpunt (recyclagepark).

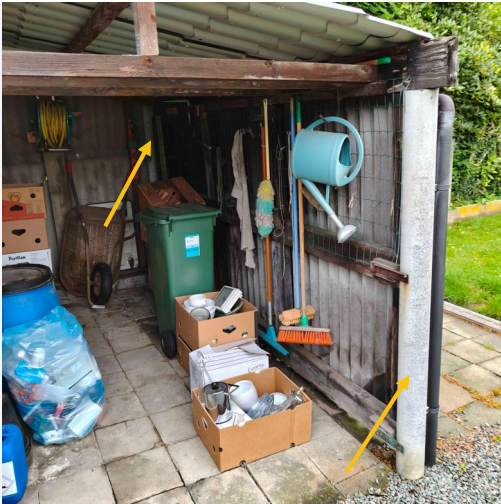
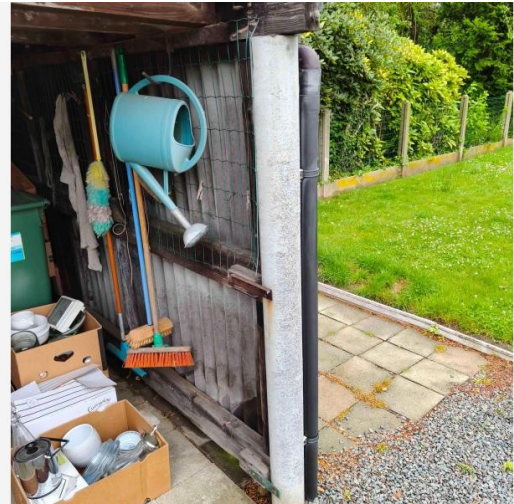
Beschrijving	Cementbuis
Omgeving	Buiten
Primaire drager	Schacht-koker (technisch)
Asbestmateriaal	Buis, koker, leiding, pijp, doorvoer
Bindmiddel van asbestmateriaal	Cement
Gebondenheid op basis van bindmiddel	Hecht
Hoeveelheid (lengte - omtrek - dikte - aantal)	<ul style="list-style-type: none">• 2,00 m - 40,00 cm - 2,00 cm - 1 stuk
Totaal volume	0,016 m ³
Eenvoudig bereikbaar	Ja
Bevestigingswijze	<ul style="list-style-type: none">• Geklemd• Verlijmd, ingegoten, versmeerd
Identificatiemethode	<p>De asbestdeskundige beoordeelt het materiaal als asbestverdacht en dus asbesthoudend, en dit zonder monstername.</p> <p>Motivatie: De opdrachtgever weigert om het materiaal te laten bemonsteren.</p>
Destructieve handeling voor identificatie	Nee
Opmerking	De precieze lengte is onbekend.

- Eenvoudige handelingen: mag via doe-het-zelf of door werknemer(s) met opleidingsattest eenvoudige handelingen
Deze toepassing kan door een aannemer die over een opleidingsattest eenvoudige handelingen beschikt of door een particulier (doe-het-zelf), verwijderd worden indien er geen verhoogd risico op vrijgave van asbestvezels (max. concentratie 0,01 vezels/cm³ - CODEX Art. VI.3-54) ontstaat en de toepassing voorafgaand wordt gefixeerd/bevochtigd; de individuele elementen zonder machinale werktuigen (boormachine, slijpschijf, hogedrukreiniger,...) en zonder breken of gooien een voor een losgemaakt worden; en ten slotte dubbel en luchtdicht verpakt weggevoerd worden naar een erkend afvalpunt (recyclagepark).

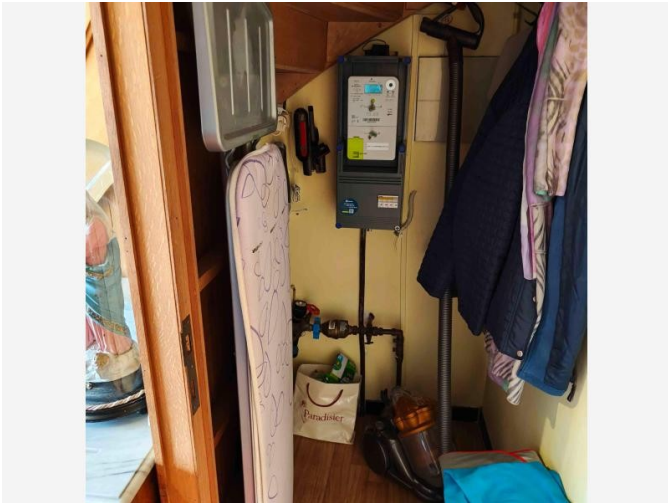
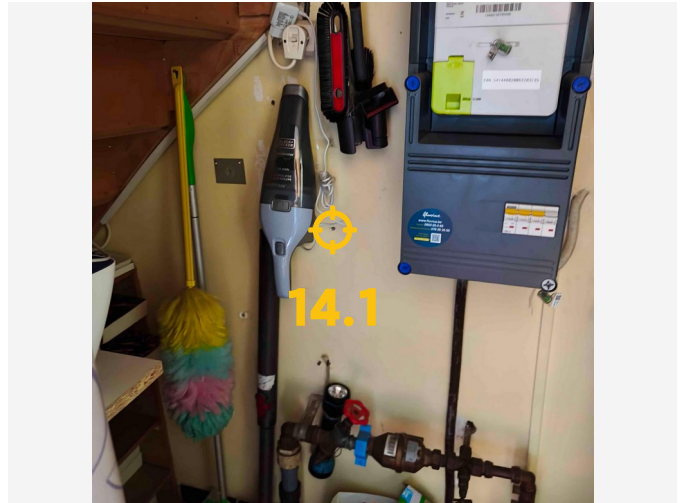
Fiche 14: Pleisterwerk wanden

Geen asbest

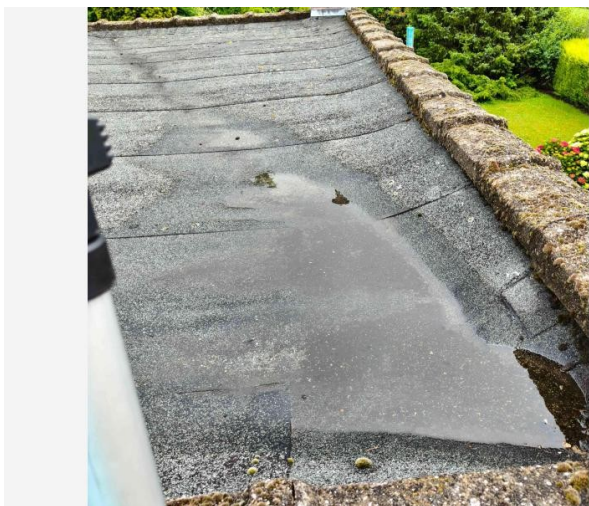
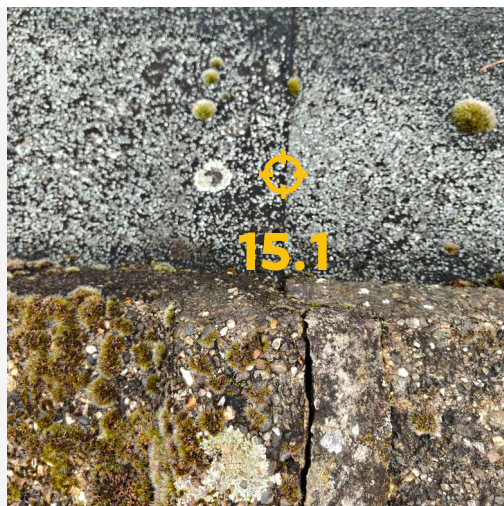
Fiche 15: Roofing

Geen asbest

Beschrijving	Roofing
Omgeving	Buiten
Primaire drager	Plat dak
Bindmiddel van materiaal	Bitumen (roofing, teer, asfalt)
Gebondenheid op basis van bindmiddel	Hecht
Hoeveelheid (oppervlakte - aantal)	• 35,00 m ² - 1 stuk
Totale oppervlakte	35,00 m ²
Identificatiemethode	Een monstername door de asbestdeskundige met laboanalyse door een asbestlabo.
Destructieve handeling voor identificatie	Nee
Opmerking	Staalname tot op de eventuele onderliggende lagen is niet mogelijk zonder uitbreiding naar een destructief onderzoek.

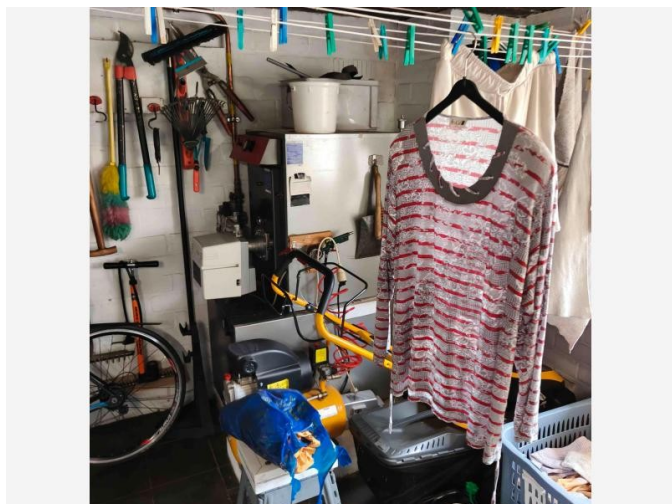
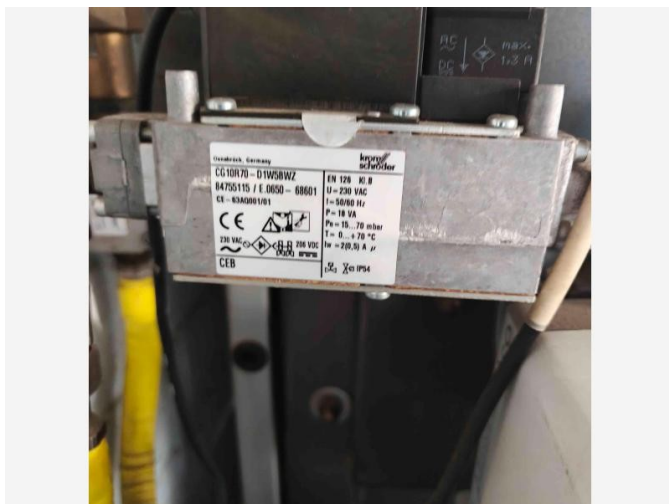
Beschrijving	Notitie	Terug te vinden op plannen
Fiche 17: CV-ketel (niet verdacht)	De CV-ketel (dichtingen, isolerend materiaal) is niet asbestverdacht.	Plan 2.1: Bijgebouw plan
Fiche 18: Dakbedekking bestaande uit pannen (niet verdacht)	De dakbedekking is niet-asbestverdacht.	Plan 1.4: 3d-woning
