# Asbestinventarisatetest

Barthelsstraat 4, 8310 Brugge

Attestnummer : 20260305-000429.000

**Asbestveilig** (maar mogelijk niet asbestvrij)

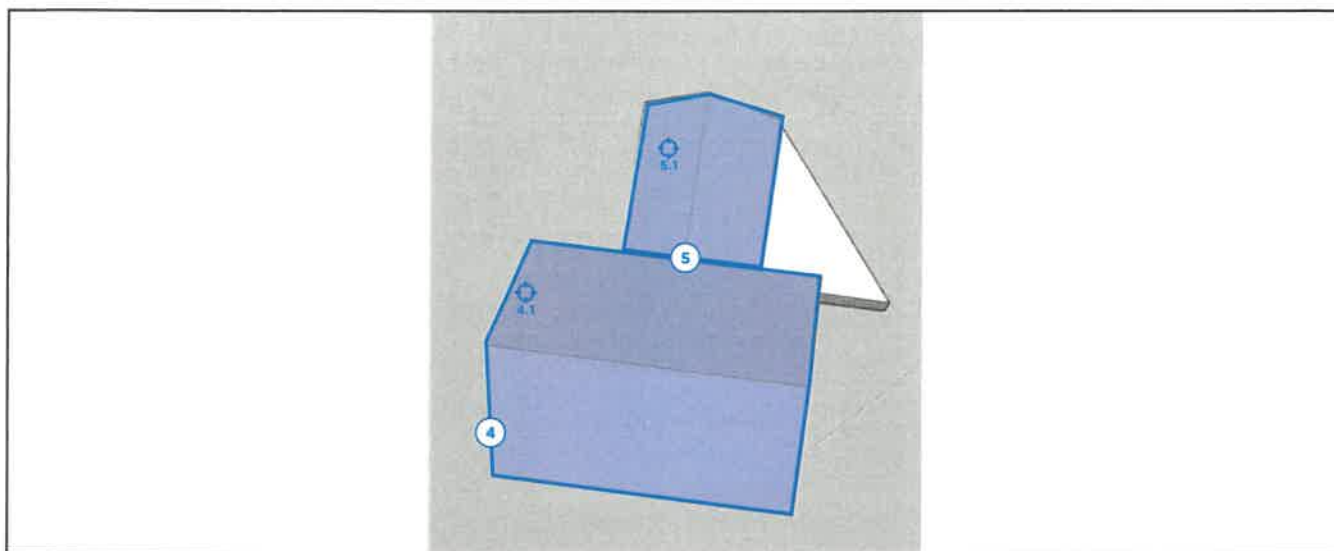
## Plan 1.1: Dakenplan

| Beschrijving | Type | Actie |
|---|---|---|
| 4. Onderdak hoofdgebouw | Geen asbest | - |
| 5. Onderdak uitbouw | Geen asbest | - |

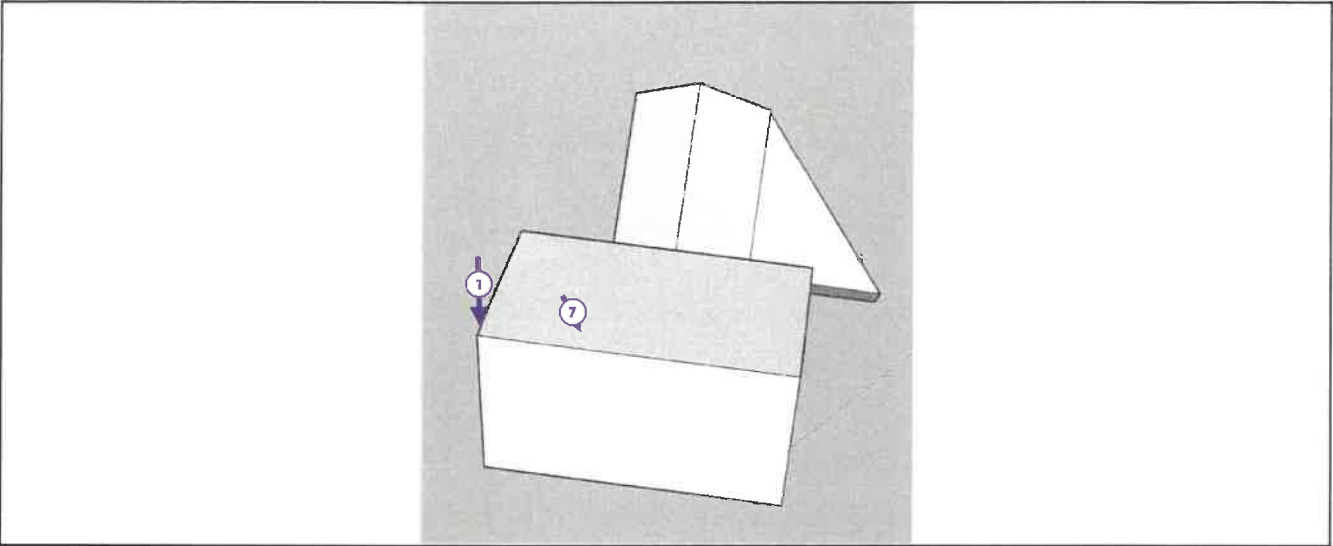
## Plan 1.2: Dakenplan kopie

| Beschrijving | Type | Actie |
|---|---|---|
| 1. Schouw | Beperking | - |
| 7. Dakbedekking | Overige ruimte of materiaal | - |

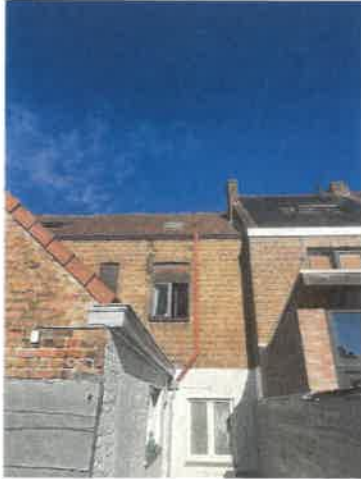
## Fiche 1: Schouw

Beperking

**Reden:** Het te onderzoeken materiaal situeert zich hoger dan 3,50 m te rekenen vanaf een veilige ondergrond

**Uitleg van de asbestdeskundige:** Geen veilige hoogte om te onderzoeken.

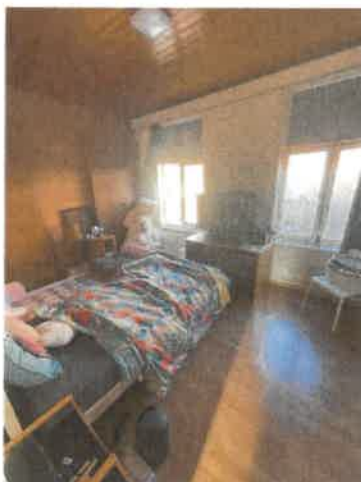
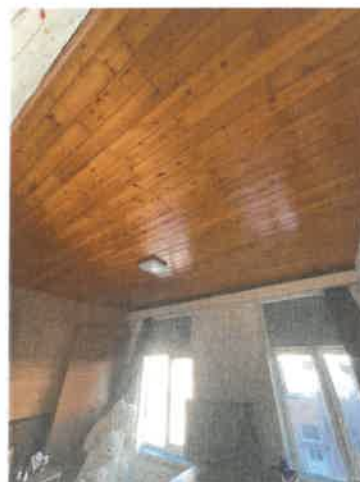
## Fiche 2: Plafonds (hout)

Advies

De asbestdeskundige beoordeelt het materiaal als niet-asbestverdacht.

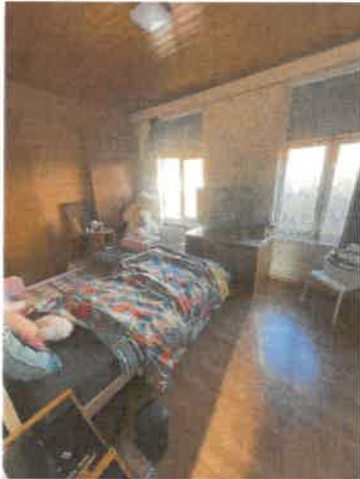
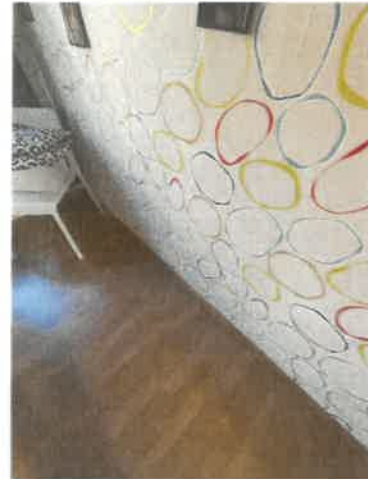
## Fiche 3: Pleisterwerk muren

De slaapkamer

Geen asbest

| # | Type | Referentie | Resultaat |
|---|---|---|---|
| 3.1 | Mengmonster | M2 | Geen asbest |

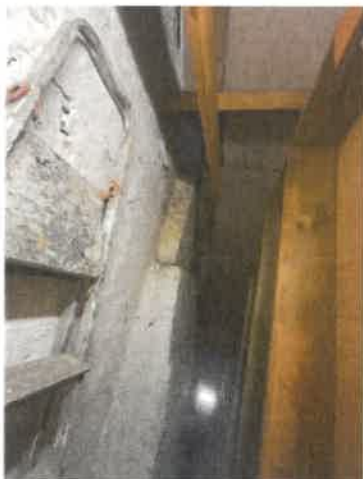
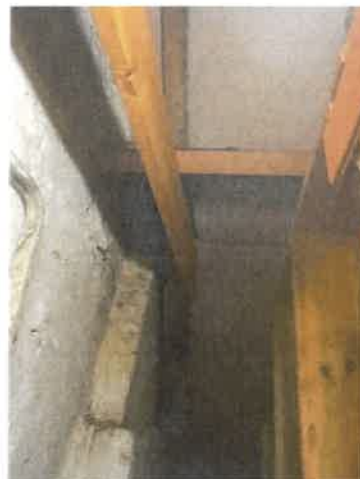
## Fiche 4: Onderdak hoofdgebouw

Onderdak

Geen asbest

| # | Type | Referentie | Resultaat |
|---|---|---|---|
| 4.1 | Puntmonster | M1 | Geen asbest |

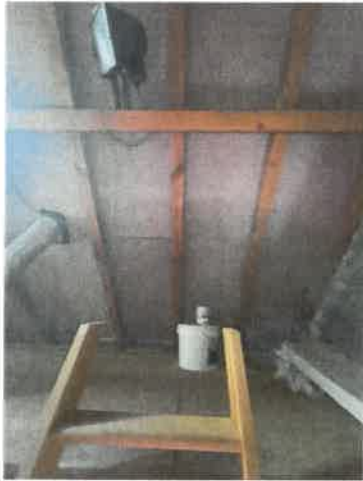
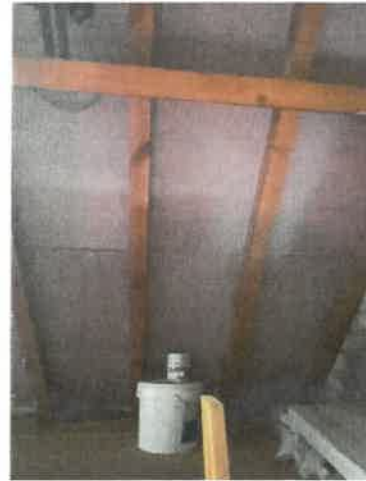
## Fiche 5: Onderdak uitbouw

Close-up monster

Geen asbest

| # | Type | Referentie | Resultaat |
|---|---|---|---|
| 5.1 | Puntmonster | M4 | Geen asbest |

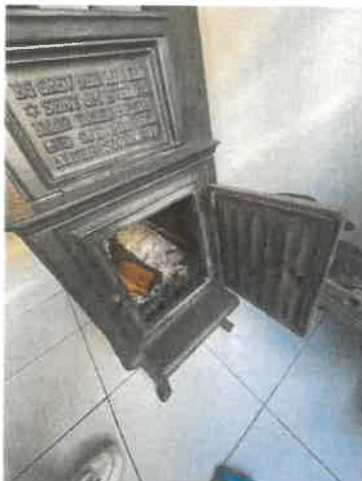
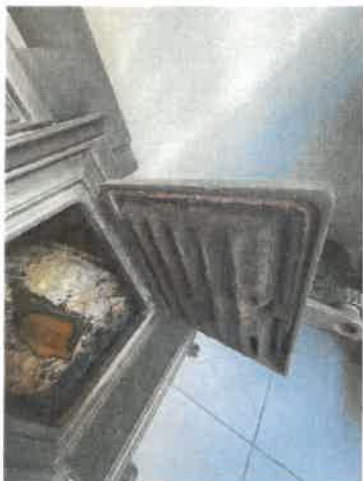
## Fiche 6: Koord kachel living

Geen asbest

| # | Type | Referentie | Resultaat |
|---|---|---|---|
| 6.1 | Puntmonster | M3 | Geen asbest |

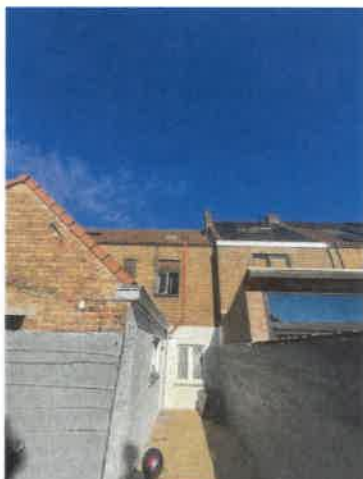
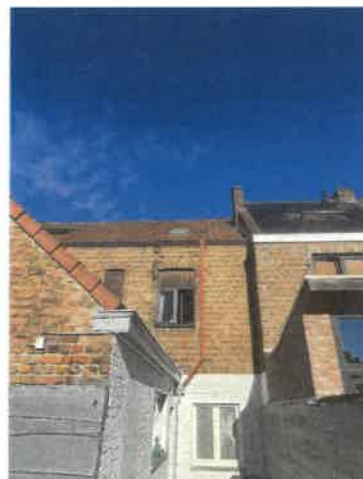
### Fiche 7: Dakbedekking

| Beschrijving | Notitie | Terug te vinden op plannen |
|---|---|---|
| Fiche 7: Dakbedekking | Dakpannen | Plan 1.2: Dakenplan kopie |
