Asbestinventarisatetest

Sint Janstraat 3, 9300 Aalst

Attestnummer : 20231129-000484.000

Uitgegeven op : 29.11.2023

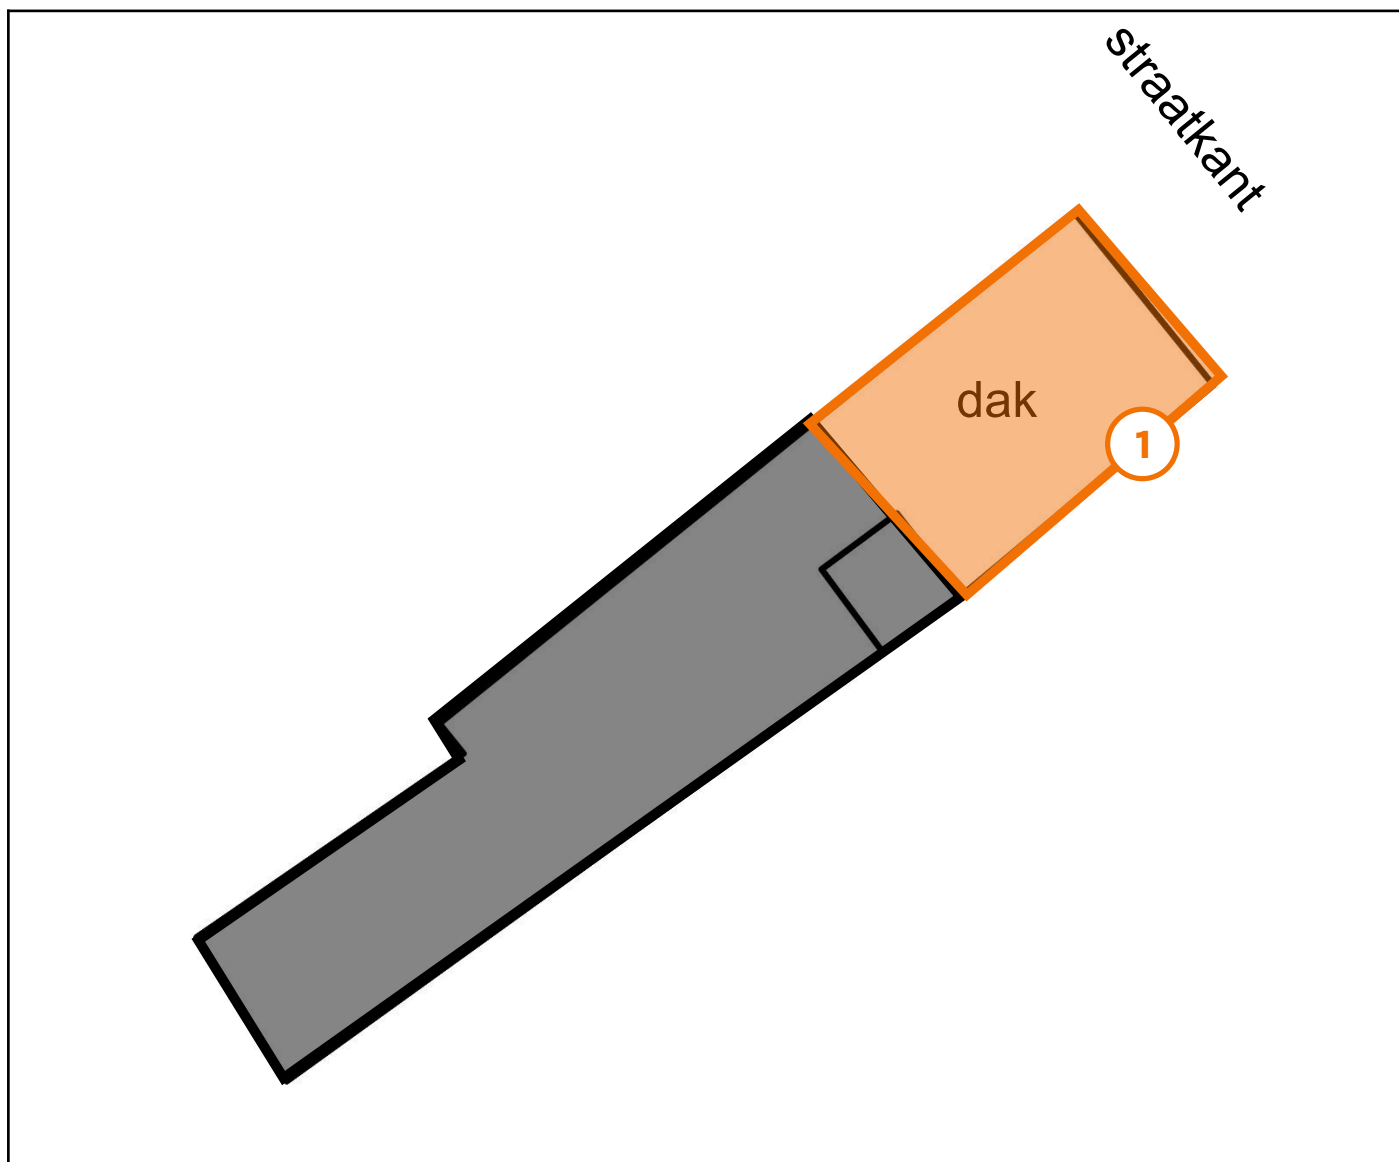
Plan 1.4: Dak

Beschrijving	Type	Actie
1. leien	Asbestmateriaal	Verwijderen

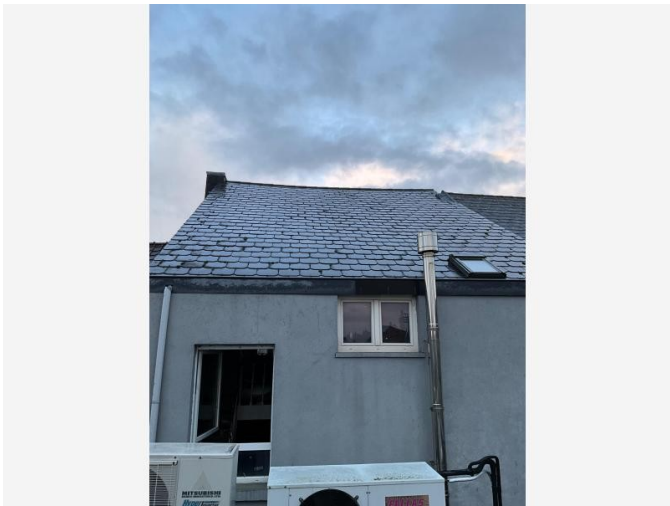
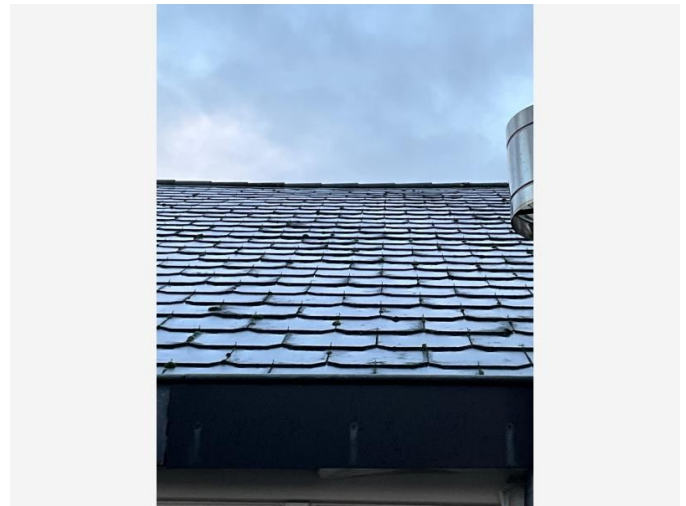
Het asbestmateriaal valt onder de mijlpaal van 2034.

Eindbeoordeling materiaalrisico	Verhoogd materiaalrisico en/of verhoogde kans op vezelvrijgave
---------------------------------	--

Gebondenheid	Categorie 1: hechtgebonden in oorsprong
Asbestsoort (vezeltype)	Crocidoliet aanwezig
Asbestconcentratie	Laag (< 50%)
Afschermingsgraad van het gehele materiaal	Geheel of deels vrij aan de buitenlucht
Toestand van het materiaal	Matig beschadigd, matig verweerd

Beschrijving	leien
Omgeving	Buiten
Primaire drager	Schuin dak
Asbestmateriaal	Dak- en gevelbekleding - Lei, shingle
Bindmiddel van asbestmateriaal	Cement
Gebondenheid op basis van bindmiddel	Hecht
Hoeveelheid (oppervlakte - aantal)	<ul style="list-style-type: none">• 100,00 m² - 1 stuk
Totale oppervlakte	100,00 m ²
Eenvoudig bereikbaar	Nee <ul style="list-style-type: none">• Verwijdering tast de bouwkundige integriteit aan.
Bevestigingswijze	<ul style="list-style-type: none">• Geklemd• Genageld, geniet

- Zorg voor een veilig beheer en verwijder dit asbestmateriaal wanneer het bij werken eenvoudig bereikbaar wordt. Controleer de toestand jaarlijks op wijzigingen.

- Eenvoudige handelingen: mag via doe-het-zelf of door werknemer(s) met opleidingsattest eenvoudige handelingen
Maak de leien nat en verwijder deze 1 voor 1, zonder deze te beschadigen.

U kan ook fixeren ipv deze nat te maken.

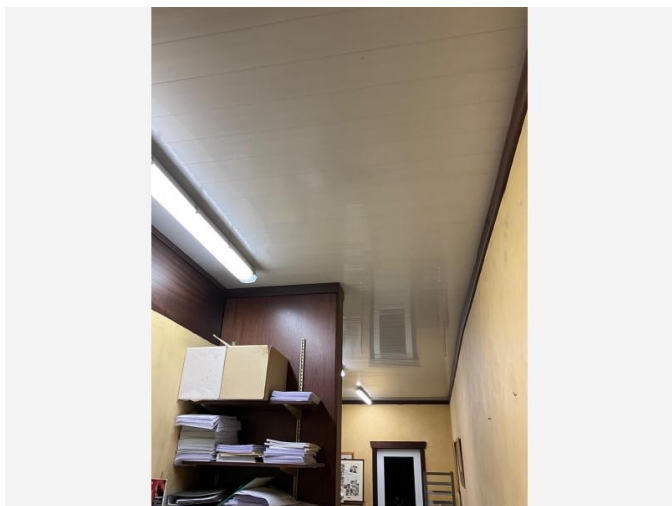
De plafonds zijn verlaagd met hout/gipsplaat/pvc en dus niet asbestverdacht.

Het is echter mogelijk dat hierachter wel nog pleisterwerk of een andere asbestverdachte toepassing aanwezig is, dit kon niet getest worden in een niet-destructief onderzoek.

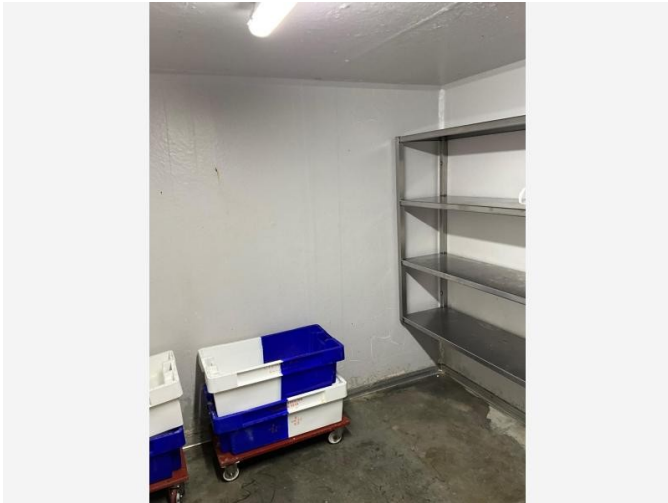
Er zijn valse wanden aanwezig uit hout/gipsplaat/pvc en dus niet asbestverdacht.

Het is echter mogelijk dat hierachter wel nog pleisterwerk of een andere asbestverdachte toepassing aanwezig is, dit kon niet getest worden in een niet-destructief onderzoek.

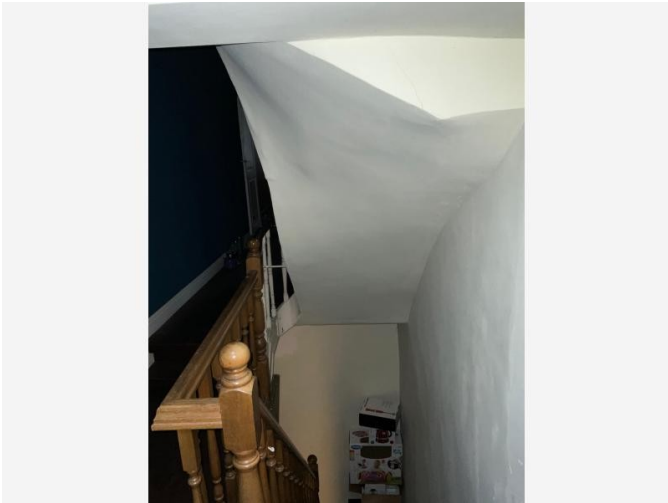
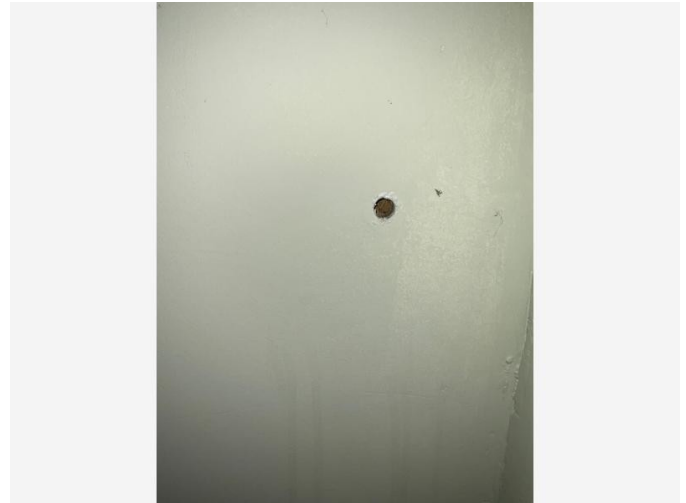
Fiche 4: pleisterwerk plafond

Geen asbest

#	Type	Referentie	Resultaat
4.1	Mengmonster	0.2	Geen asbest

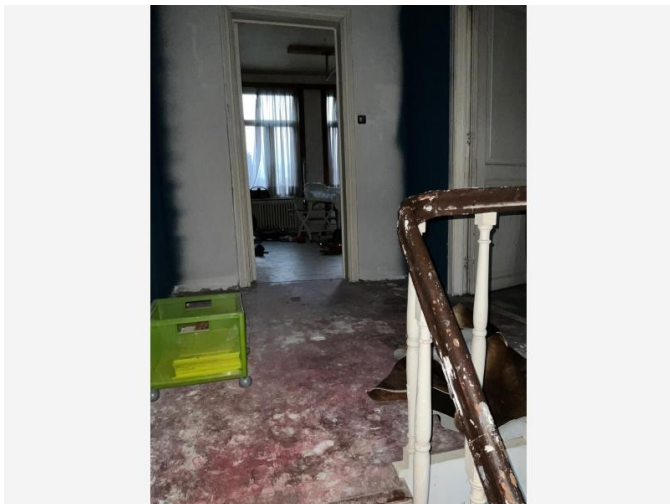
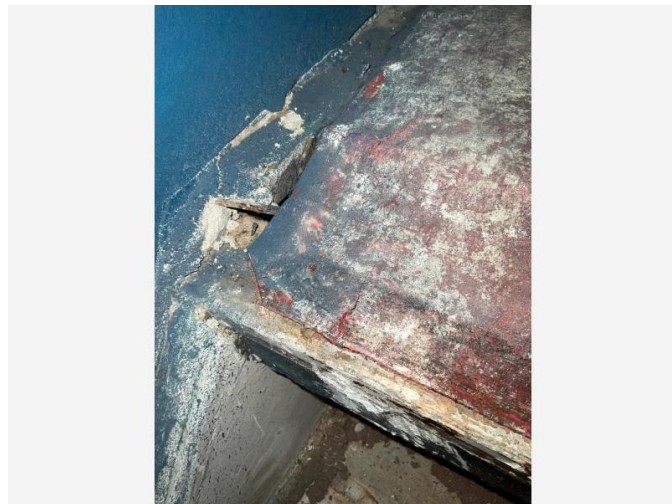
Geen asbest

#	Type	Referentie	Resultaat
5.1	Mengmonster	Z0.1	Geen asbest

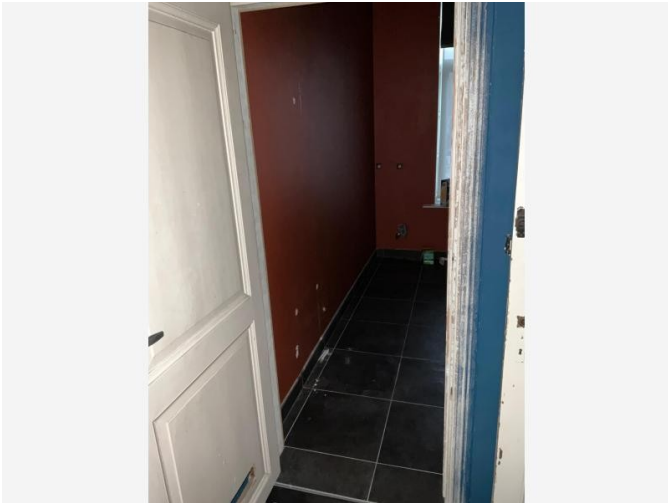
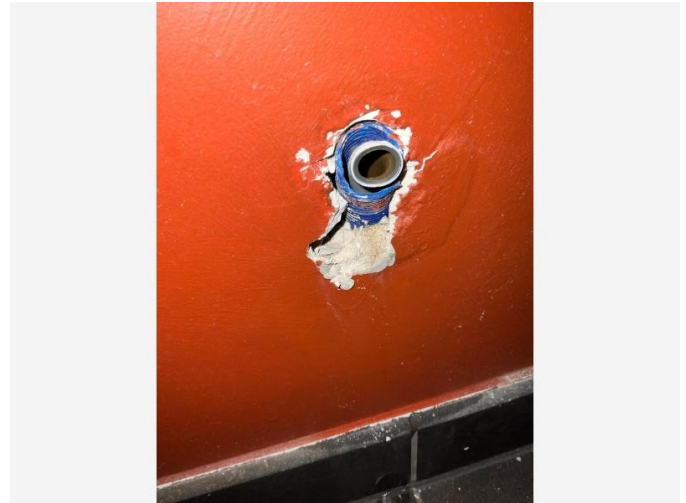
Fiche 6: pleisterwerk muren

Geen asbest

#	Type	Referentie	Resultaat
6.1	Mengmonster	0.1	Geen asbest

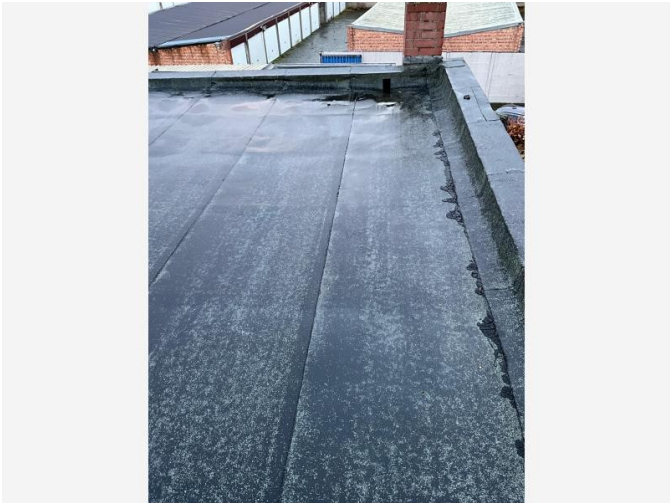
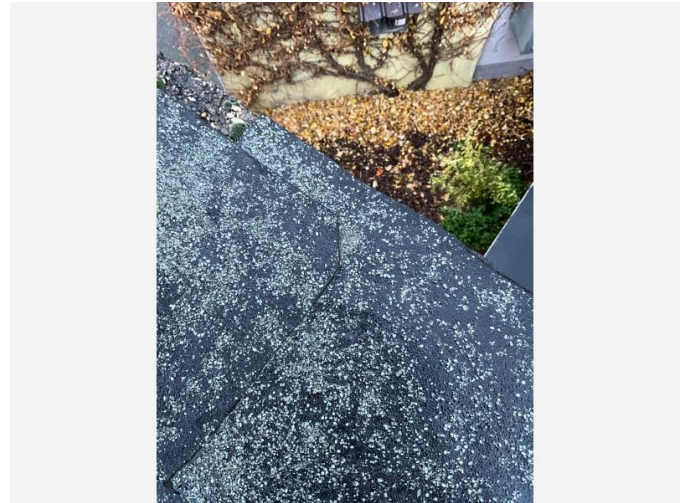
Fiche 7: roofing

Geen asbest

#	Type	Referentie	Resultaat
7.1	Puntmonster	D0.1	Geen asbest
