Asbestinventarisatetest

Oordegemkouter 115, 9340 Lede

Attestnummer : 20240212-000197.000

Uitgegeven op : 12.02.2024

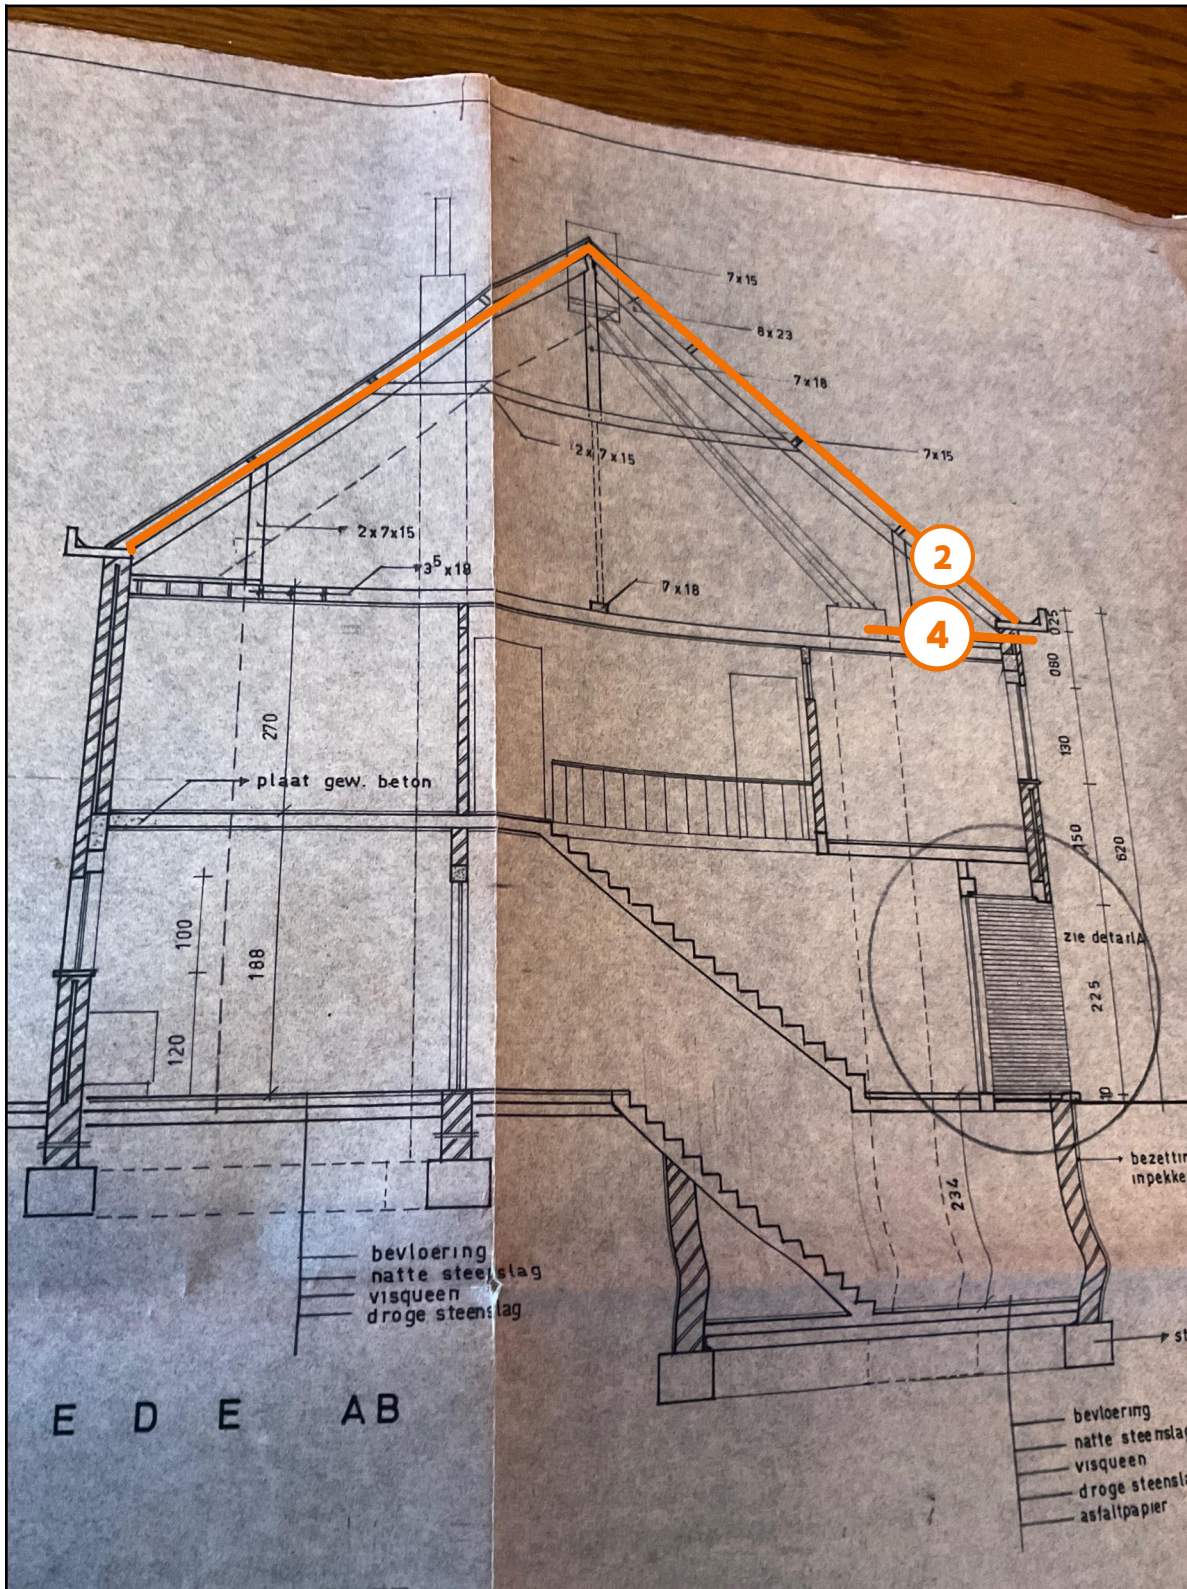
Plan 1.3: image snede

2. leien dak	Asbestmateriaal	Verwijderen
4. golfplaten dak	Asbestmateriaal	Verwijderen

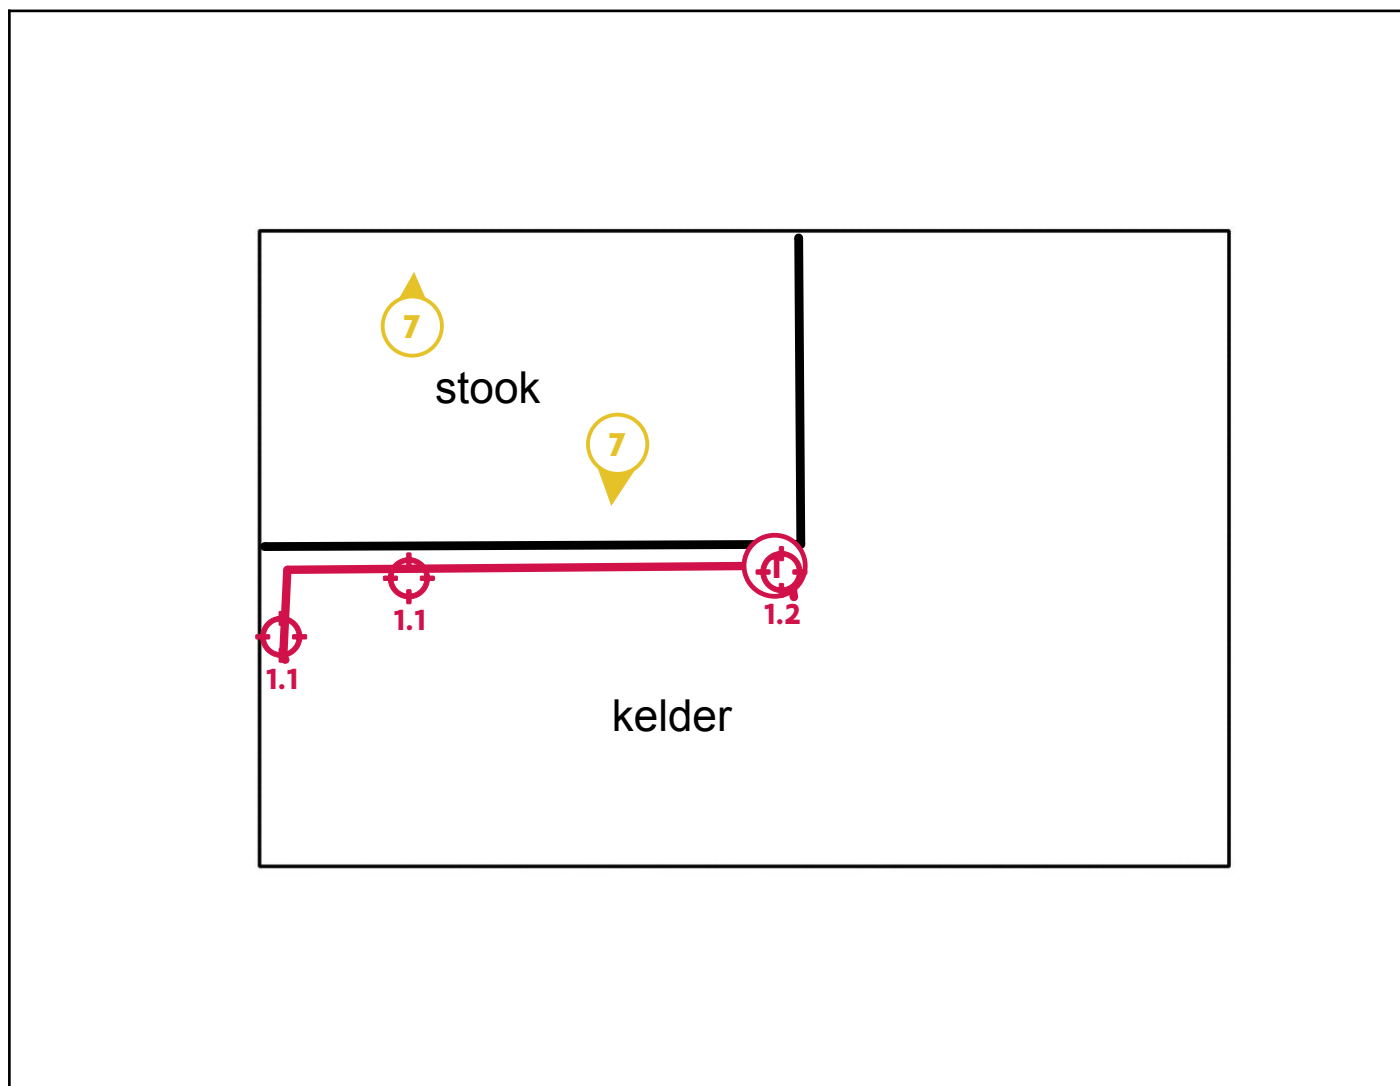
Plan 1.4: IMG_7623 kelder

Beschrijving	Type	Actie
1. buisisolatie	Asbestmateriaal	Dringend verwijderen
1.1 Code: Mm04	Mengmonster	-
1.2 Code: Mm05	Puntmonster	-
7. Bakeliet schakelaar en stopcontact	Asbestmateriaal	Zorgvuldig beheren

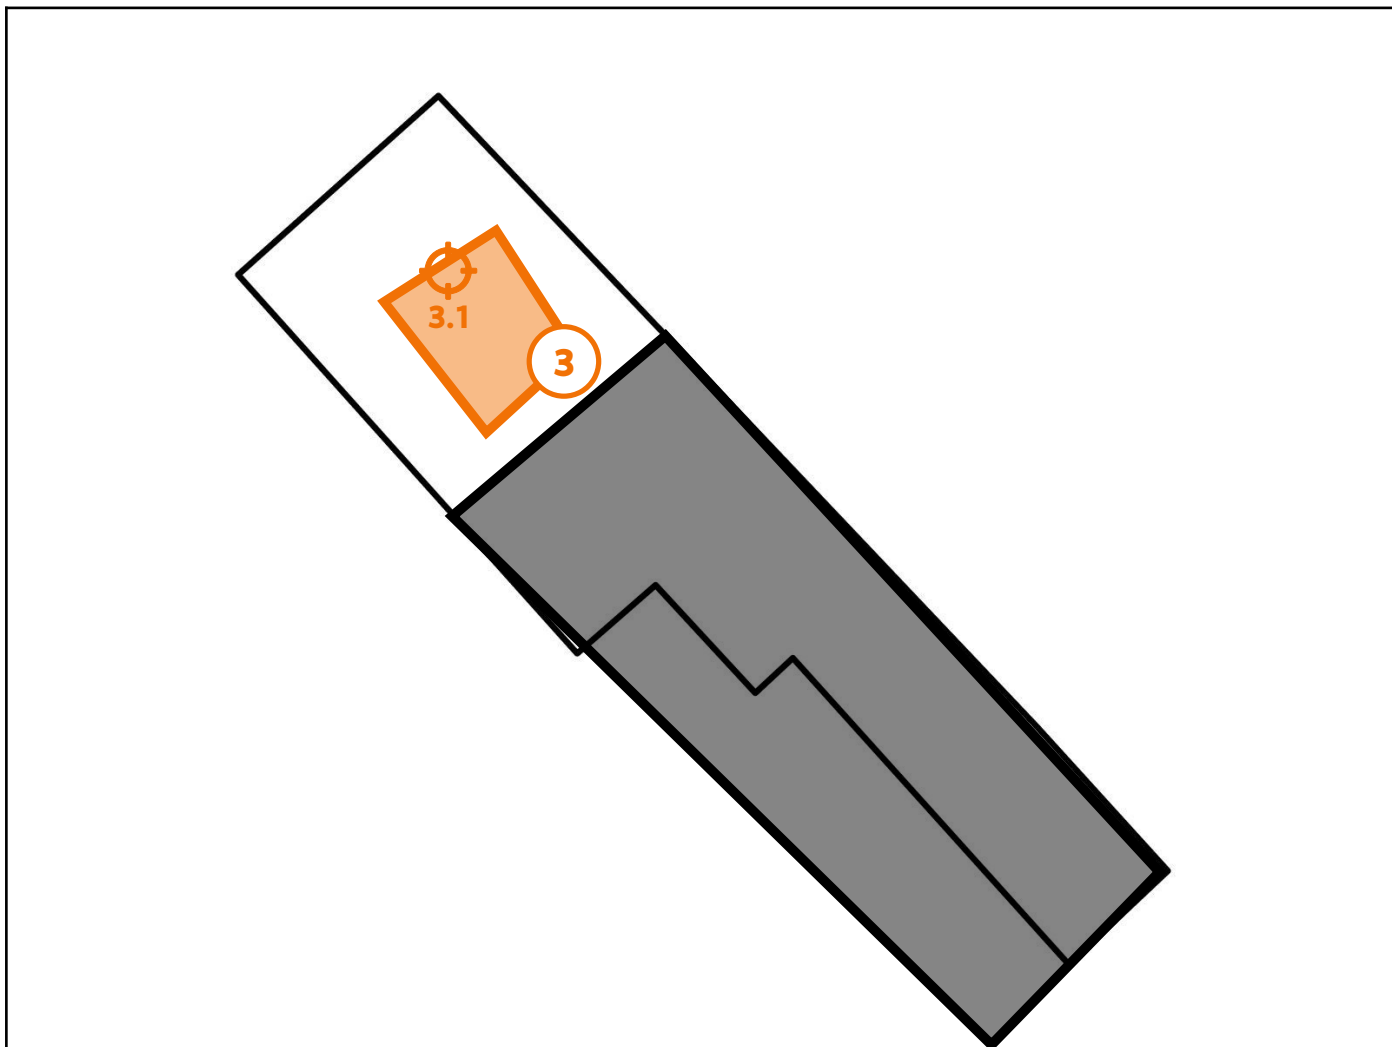
Plan 1.5: Hoofdgebouw plan zolder

Beschrijving	Type	Actie
3. Vloerzeil / tegel	Asbestmateriaal	Verwijderen
3.1 Code: Mm6	Puntmonster	-

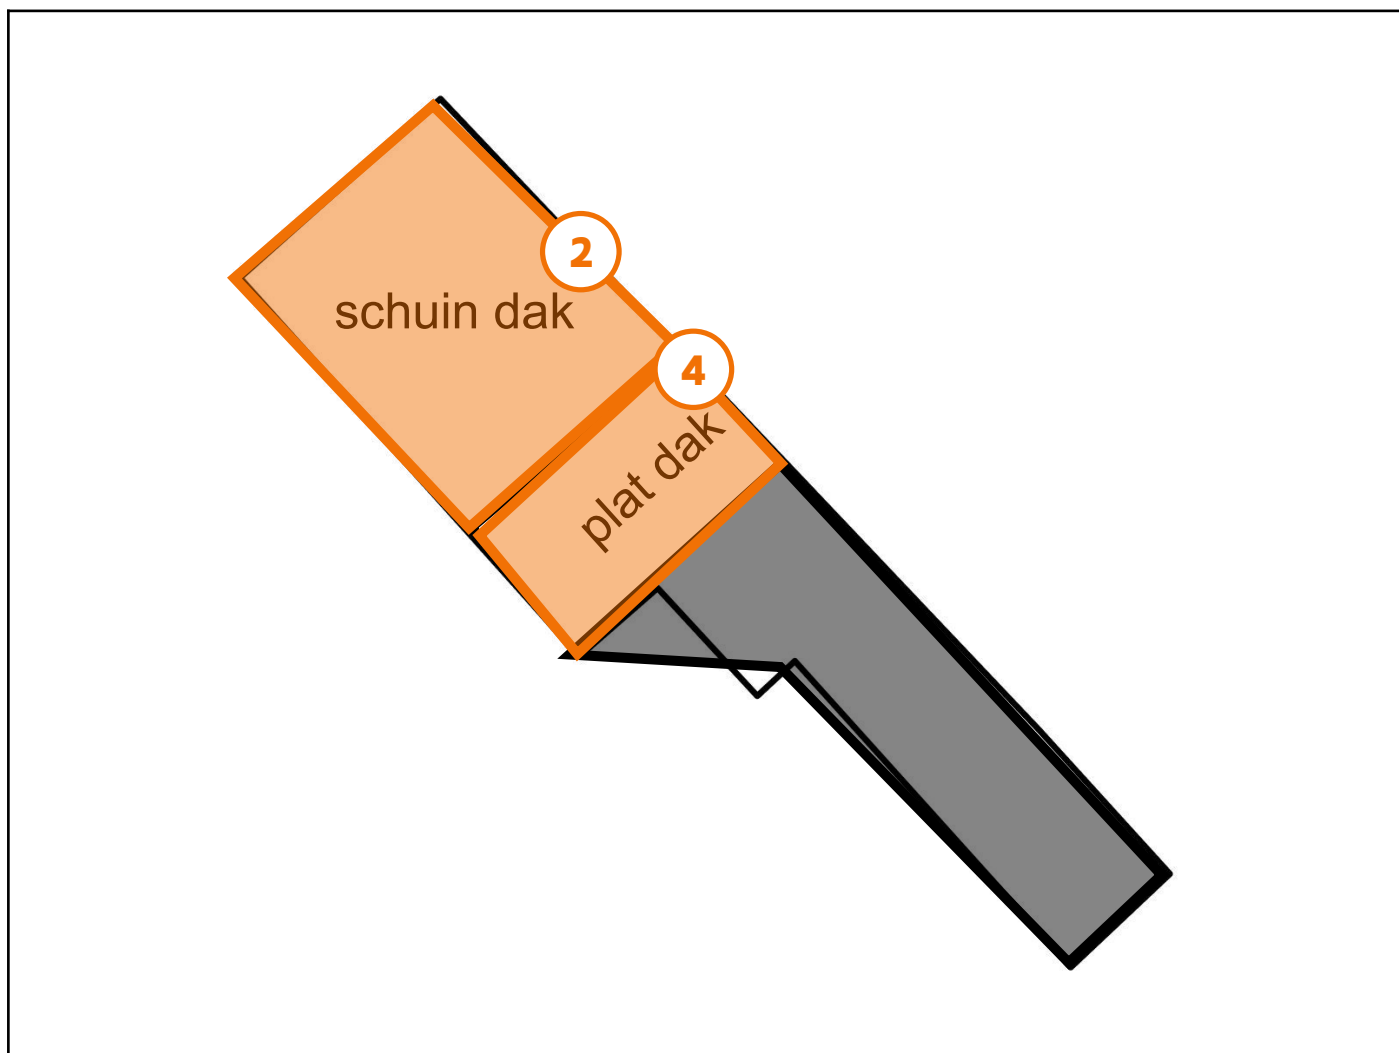
Plan 1.6: Hoofdgebouw plan dak 2e

Beschrijving	Type	Actie
2. leien dak	Asbestmateriaal	Verwijderen
4. golfplaten dak	Asbestmateriaal	Verwijderen

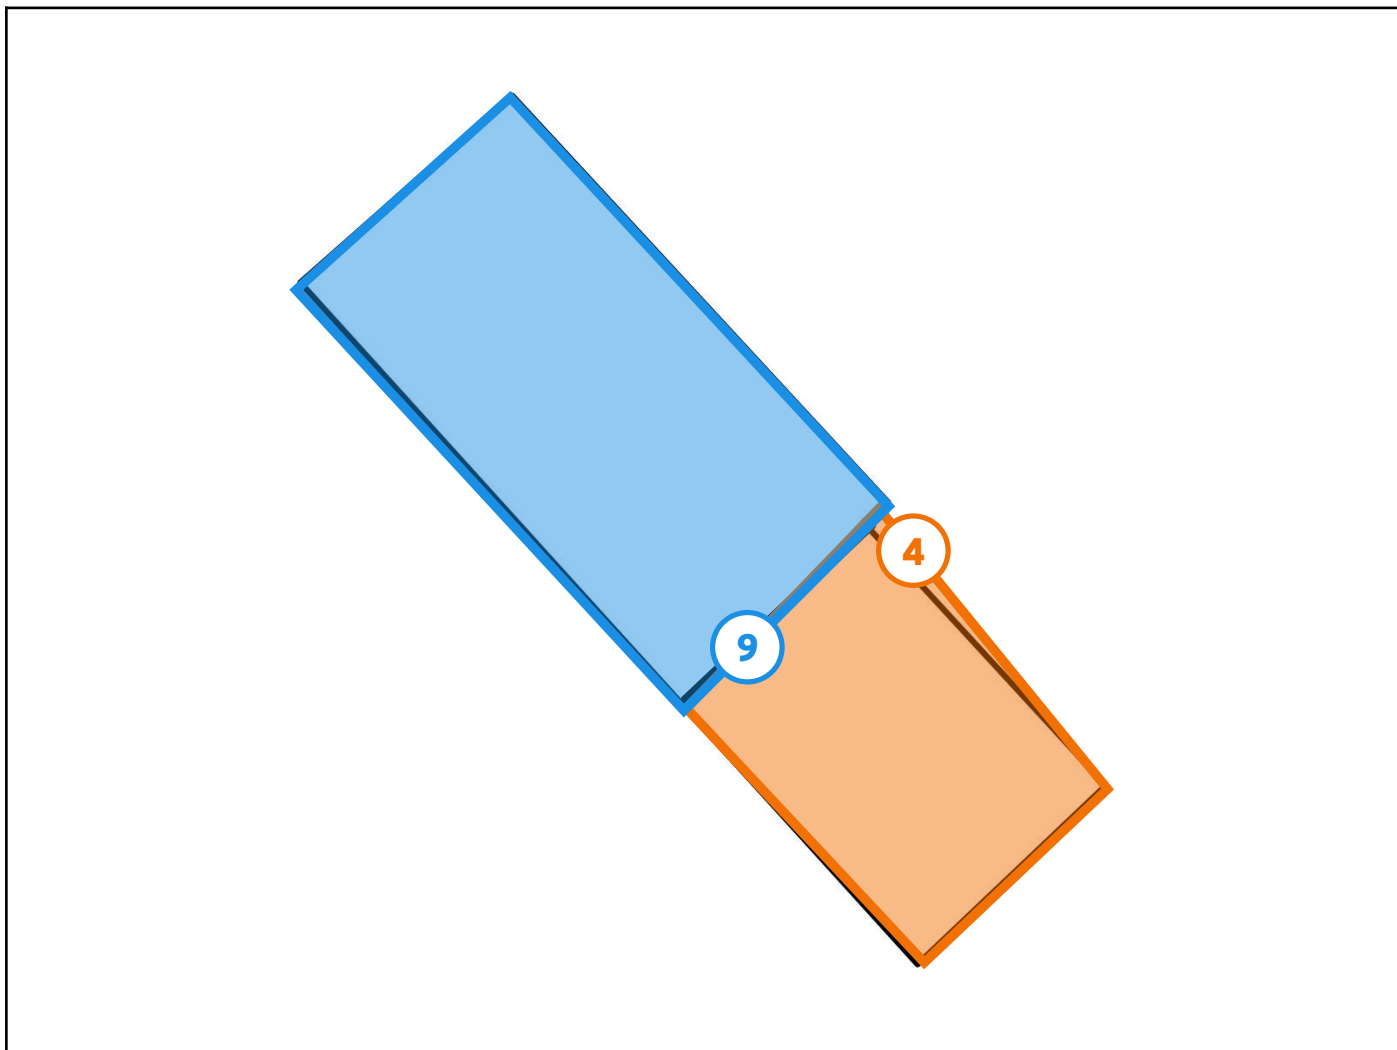
Plan 2.1: Bijgebouw plan dak

Beschrijving	Type	Actie
4. golfplaten dak	Asbestmateriaal	Verwijderen
9. roofing dak	Geen asbest	-

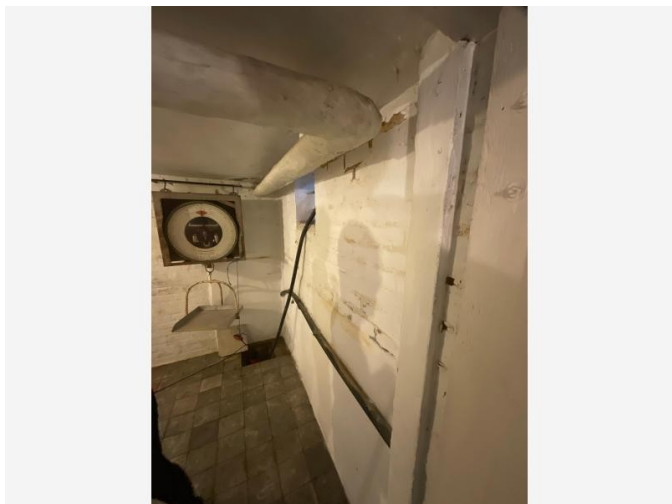
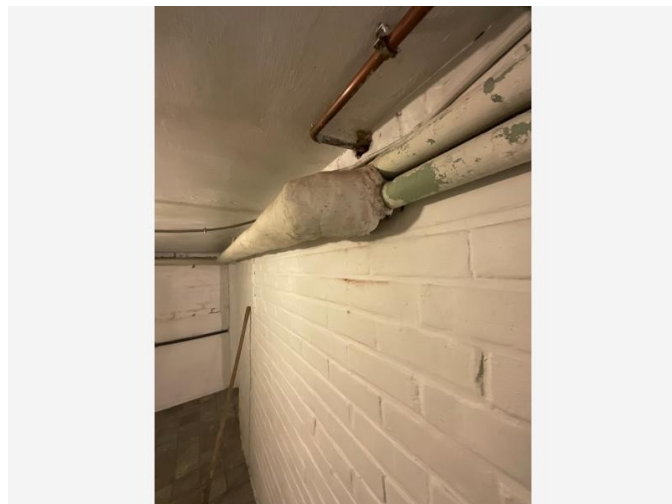
Dringend verwijderen

- Hermetische zone (erkend asbestverwijderaars)
Vanwege losgebonden asbest .

Eindbeoordeling materiaalrisico	Hoog materiaalrisico en/of hoge kans op vezelvrijgave
---------------------------------	---

Gebondenheid	Categorie 2: niet-hechtgebonden met matrix
Asbestsoort (vezeltype)	Amfibool aanwezig, uitgezonderd crocidoliet
Asbestconcentratie	Hoog ($\geq 50\%$)
Afschermingsgraad van het gehele materiaal	Geheel of deels (ook) vrij aan de binnenlucht
Toestand van het materiaal	Zwaar beschadigd, zwaar verweerd

#	Type	Referentie	Resultaat
1.1	Mengmonster	Mm04	Amosiet
1.2	Puntmonster	Mm05	Amosiet

Beschrijving	buisisolatie
Omgeving	Binnen
Primaire drager	HVAC infrastructuur en uitrusting
Asbestmateriaal	In-situ afwerkingslagen - Thermische isolatie
Bindmiddel van asbestmateriaal	Gips - kalk
Gebondenheid op basis van bindmiddel	Niet-hechtgebonden

- Zorg voor een veilig beheer. Vermijd het beschadigen van het asbestmateriaal. Controleer de toestand jaarlijks op wijzigingen.
- Verwijder dit asbestmateriaal zo snel mogelijk. Volg de toestand goed op.

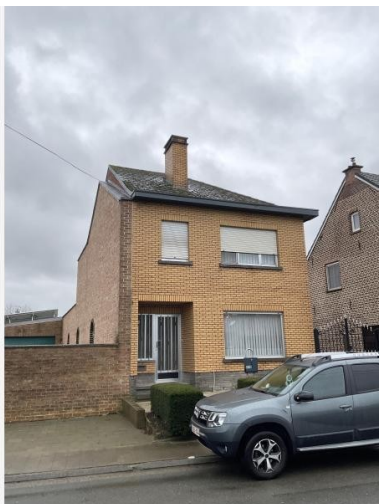
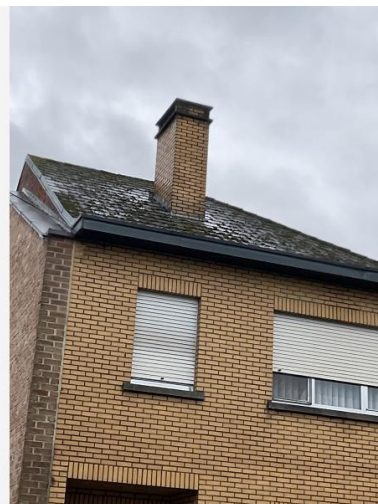
Verwijderen

Eindbeoordeling materiaalrisico	Verhoogd materiaalrisico en/of verhoogde kans op vezelvrijgave
---------------------------------	--

Gebondenheid	Categorie 1: hechtgebonden in oorsprong
Asbestsoort (vezeltype)	Crocidoliet aanwezig
Asbestconcentratie	Laag (< 50%)
Afschermingsgraad van het gehele materiaal	Geheel of deels vrij aan de buitenlucht
Toestand van het materiaal	Matig beschadigd, matig verweerd

Beschrijving	leien dak
Omgeving	Buiten
Primaire drager	Schuin dak
Asbestmateriaal	Dak- en gevelbekleding - Lei, shingle
Bindmiddel van asbestmateriaal	Cement
Gebondenheid op basis van bindmiddel	Hecht
Hoeveelheid (oppervlakte - aantal)	• 70,00 m ² - 1 stuk
Totale oppervlakte	70,00 m ²
Eenvoudig bereikbaar	Ja

- Zorg voor een veilig beheer. Vermijd het beschadigen van het asbestmateriaal. Controleer de toestand jaarlijks op wijzigingen.
- Hemelwater dat afspoelt van asbestcement daken of gevels kan asbestdeeltjes bevatten. Gebruik het enkel voor gesloten circuits (bv. spoelen toiletten). Reinig na het vervangen van het dak of de gevel de dakgoten en regenwaterput of -ton om asbesthoudend sediment of slib te verwijderen

- Eenvoudige handelingen: mag via doe-het-zelf of door werknemer(s) met opleidingsattest eenvoudige handelingen
Te verwijderen in 1 geheel zonder breken en kappen.

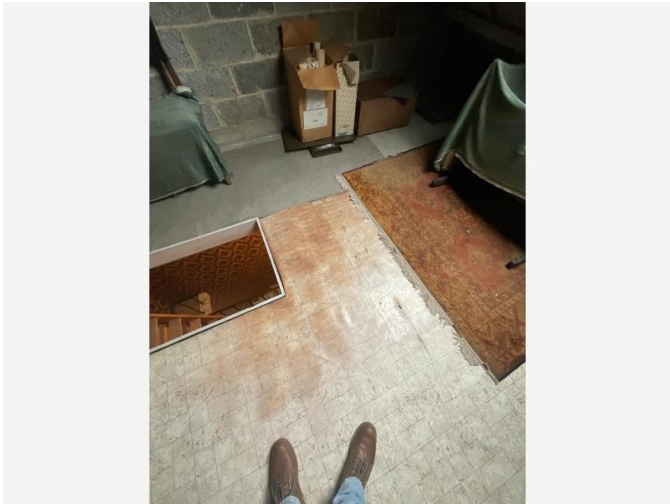
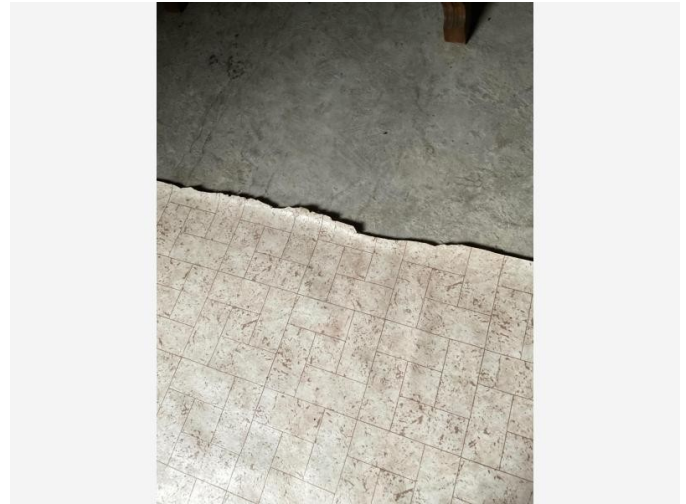
[Verwijderen](#)

Eindbeoordeling materiaalrisico	Verhoogd materiaalrisico en/of verhoogde kans op vezelvrijgave
---------------------------------	--

Gebondenheid	Categorie 2: niet-hechtgebonden met matrix
Asbestsoort (vezeltype)	Alleen chrysotiel
Asbestconcentratie	Hoog ($\geq 50\%$)
Afschermingsgraad van het gehele materiaal	Geheel of deels (ook) vrij aan de binnenlucht
Toestand van het materiaal	Licht beschadigd, licht verweerd. Intact materiaal type Pical – asbestboard of categorie III 'gebondenheid'

#	Type	Referentie	Resultaat
3.1	Puntmonster	Mm6	Chrysotiel

Beschrijving	Vloerzeil / tegel
Omgeving	Binnen
Primaire drager	Vloer
Asbestmateriaal	Prefab - afwerking - Vloerzeil
Bindmiddel van asbestmateriaal	Karton - papier - viltachtig
Gebondenheid op basis van bindmiddel	Niet-hechtgebonden
Hoeveelheid (oppervlakte - aantal)	• 5,00 m ² - 1 stuk

- Zorg voor een veilig beheer. Vermijd het beschadigen van het asbestmateriaal. Controleer de toestand jaarlijks op wijzigingen.

- Hermetische zone (erkend asbestverwijderaar)
Vanwege de losgebonden asbest

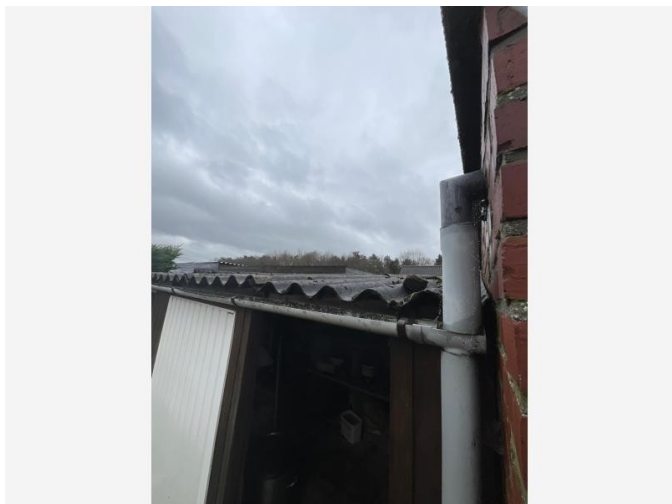
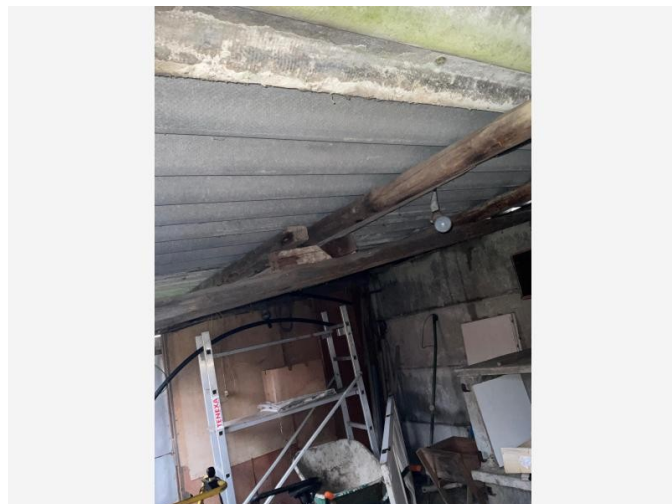
Verwijderen

Eindbeoordeling materiaalrisico	Verhoogd materiaalrisico en/of verhoogde kans op vezelvrijgave
---------------------------------	--

Gebondenheid	Categorie 1: hechtgebonden in oorsprong
Asbestsoort (vezeltype)	Crocidoliet aanwezig
Asbestconcentratie	Laag (< 50%)
Afschermingsgraad van het gehele materiaal	Geheel of deels vrij aan de buitenlucht
Toestand van het materiaal	Matig beschadigd, matig verweerd

Beschrijving	golfplaten dak
Omgeving	Buiten
Primaire drager	Schuin dak
Asbestmateriaal	Dak- en gevelbekleding - Golfplaat
Bindmiddel van asbestmateriaal	Cement
Gebondenheid op basis van bindmiddel	Hecht

- Zorg voor een veilig beheer. Vermijd het beschadigen van het asbestmateriaal. Controleer de toestand jaarlijks op wijzigingen.
- Hemelwater dat afspoelt van asbestcement daken of gevels kan asbestdeeltjes bevatten. Gebruik het enkel voor gesloten circuits (bv. spoelen toiletten). Reinig na het vervangen van het dak of de gevel de dakgoten en regenwaterput of -ton om asbesthoudend sediment of slib te verwijderen

- Eenvoudige handelingen: mag via doe-het-zelf of door werknemer(s) met opleidingsattest eenvoudige handelingen
Asbest golfplaten zijn eenvoudig te verwijderen door ze los te schroeven of de nagels te verwijderen. Zorg dat u tijdens de werken de platen niet breekt. Geen slijpschijven of anders snel draaiend materiaal gebruiken. Tijdens de verwijdering de golfplaten goed bevochtigen om de verspreiding van vezels tegen te gaan.

De platen dienen dubbel verpakt in een daarvoor voorziende zak naar een containerpark gebracht te worden.

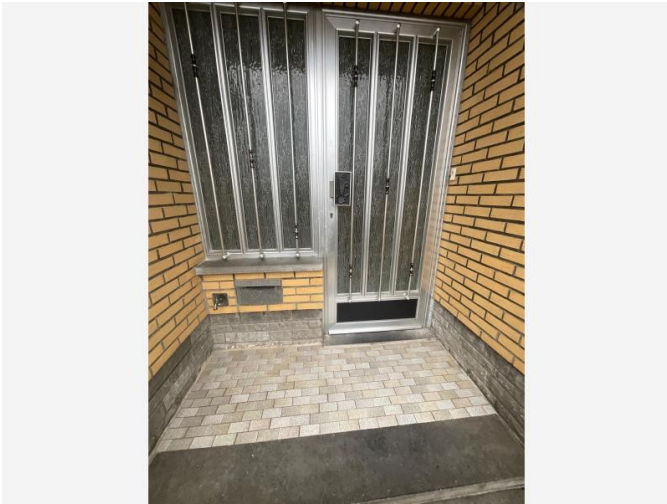
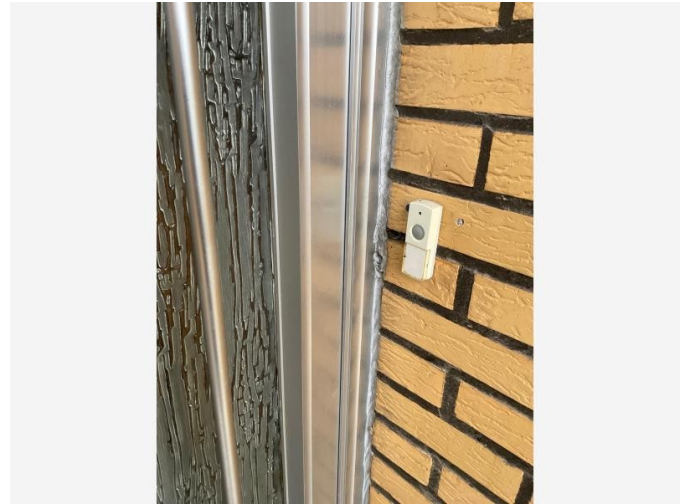
Zorgvuldig beheren

Eindbeoordeling materiaalrisico	Laag materiaalrisico en/of verlaagde kans op vezelvrijgave
---------------------------------	--

Gebondenheid	Categorie 1: hechtgebonden in oorsprong
Asbestsoort (vezeltype)	Amfibool aanwezig, uitgezonderd crocidoliet
Asbestconcentratie	Laag (< 50%)
Afschermingsgraad van het gehele materiaal	Geheel of deels (ook) vrij aan de binnenlucht
Toestand van het materiaal	Licht beschadigd, licht verweerd. Intact materiaal type Pical – asbestboard of categorie III 'gebondenheid'

Beschrijving	mastiek alu ramen
Omgeving	Grenst aan binnen- en buitenlucht
Primaire drager	Wandopening verticaal (raam, deur, ...)
Asbestmateriaal	In-situ afwerkingslagen - Pasta, stopverf, voegsel, stopsel, vulsel, mastiek, kitten, ...
Bindmiddel van asbestmateriaal	Kitten, mastiek, pasta
Gebondenheid op basis van bindmiddel	Hecht
Hoeveelheid (gewicht - aantal)	• 2,00 kg - 1 stuk
Totaal gewicht	2,00 kg
Eenvoudig bereikbaar	Ja
Bevestigingswijze	• Verlijmd, ingegoten, versmeerd

- Zorg voor een veilig beheer. Vermijd het beschadigen van het asbestmateriaal. Controleer de toestand jaarlijks op wijzigingen.

- Eenvoudige handelingen: mag via doe-het-zelf of door werknemer(s) met opleidingsattest eenvoudige handelingen
Te verwijderen samen met de ramen en deuren in een geheel.

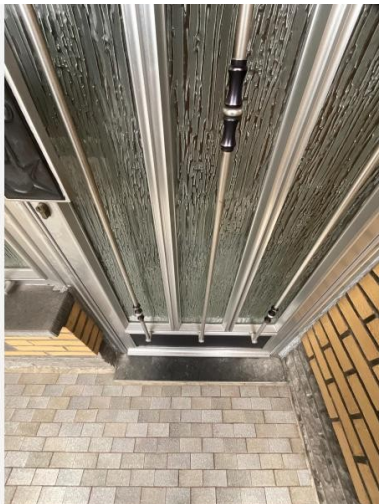
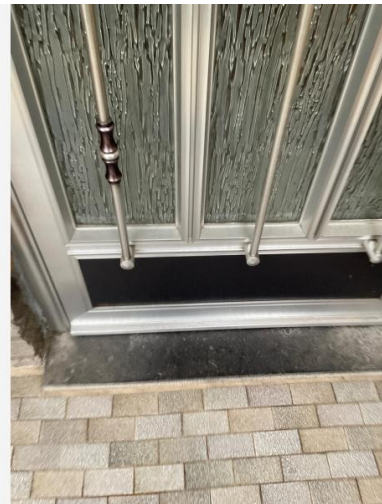
Zorgvuldig beheren

Eindbeoordeling materiaalrisico	Laag materiaalrisico en/of verlaagde kans op vezelvrijgave
---------------------------------	--

Gebondenheid	Categorie 1: hechtgebonden in oorsprong
Asbestsoort (vezeltype)	Crocidoliet aanwezig
Asbestconcentratie	Laag (< 50%)
Afschermingsgraad van het gehele materiaal	Geheel of deels vrij aan de buitenlucht
Toestand van het materiaal	Licht beschadigd, licht verweerd. Intact materiaal type Pical – asbestboard of categorie III 'gebondenheid'

Beschrijving	inlegpaneel type glasal
Omgeving	Binnen
Primaire drager	Wandopening verticaal (raam, deur, ...)
Asbestmateriaal	Plaat, paneel, tablet - Geëmailleerd, type Glasal
Bindmiddel van asbestmateriaal	Cement
Gebondenheid op basis van bindmiddel	Hecht
Hoeveelheid (oppervlakte - dikte - aantal)	• 2,00 m ² - 0,30 cm - 1 stuk
Totaal volume	0,006 m ³
Eenvoudig bereikbaar	Ja
Bevestigingswijze	• Geklemd

- Zorg voor een veilig beheer. Vermijd het beschadigen van het asbestmateriaal. Controleer de toestand jaarlijks op wijzigingen.
- Hemelwater dat afspoelt van asbestcement daken of gevels kan asbestdeeltjes bevatten. Gebruik het enkel voor gesloten circuits (bv. spoelen toiletten). Reinig na het vervangen van het dak of de gevel de dakgoten en regenwaterput of -ton om asbesthoudend sediment of slib te verwijderen

- Eenvoudige handelingen: mag via doe-het-zelf of door werknemer(s) met opleidingsattest eenvoudige handelingen
Te verwijderen in 1 geheel zonder breken en kappen ..

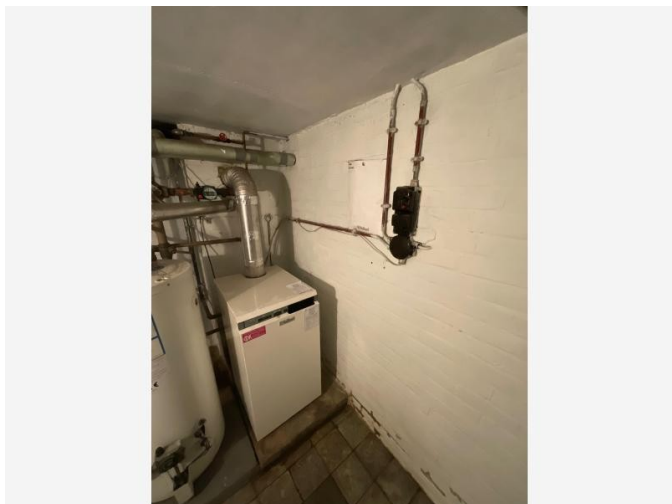
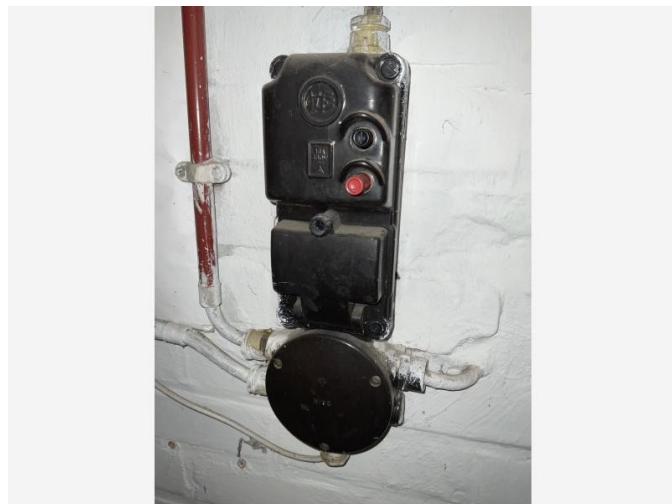
Zorgvuldig beheren

Eindbeoordeling materiaalisico	Laag materiaalisico en/of verlaagde kans op vezelvrijgave
--------------------------------	---

Gebondenheid	Categorie 1: hechtgebonden in oorsprong
Asbestsoort (vezeltype)	Crocidoliet aanwezig
Asbestconcentratie	Laag (< 50%)
Afschermingsgraad van het gehele materiaal	Geheel of deels (ook) vrij aan de binnenlucht
Toestand van het materiaal	Onbeschadigd, niet verweerd

Beschrijving	Bakeliet schakelaar en stopcontact
Omgeving	Binnen
Primaire drager	Communicatie en elektrische infrastructuur en uitrusting
Asbestmateriaal	Plaat, paneel, tablet - Type Bakeliet
Bindmiddel van asbestmateriaal	Kunststof of -hars
Gebondenheid op basis van bindmiddel	Hecht
Hoeveelheid (oppervlakte - dikte - aantal)	• 0,59 m ² - 0,30 cm - 1 stuk
Totaal volume	0,002 m ³
Eenvoudig bereikbaar	Ja
Bevestigingswijze	• Onbekend
Identificatiemethode	Vaststelling zonder monsternamen

- Zorg voor een veilig beheer. Vermijd het beschadigen van het asbestmateriaal. Controleer de toestand jaarlijks op wijzigingen.

- Eenvoudige handelingen: mag via doe-het-zelf of door werknemer(s) met opleidingsattest eenvoudige handelingen
Bakeliet schakelaars en stopcontacten zijn eenvoudig los te schroeven en zo te verwijderen. Voorkom dat de toepassing gebroken wordt tijdens de verwijdering ervan. De toepassing in een daarvoor voorziene zak naar het containerpark brengen.

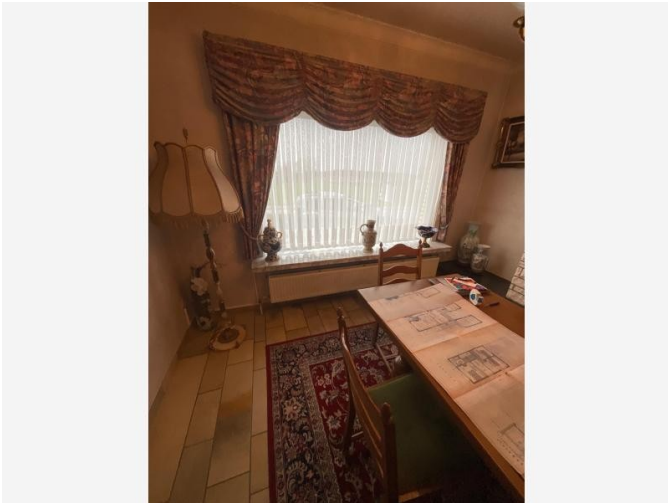
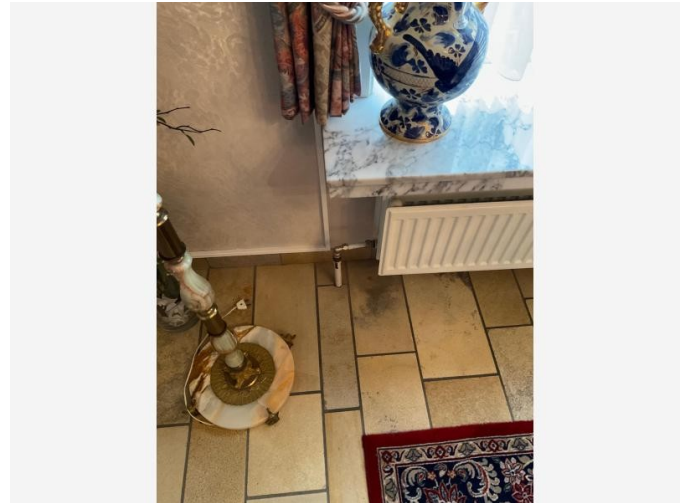
Fiche 8: pleisterwerk wanden

Geen asbest

#	Type	Referentie	Resultaat
8.1	Mengmonster	mm01	Geen asbest

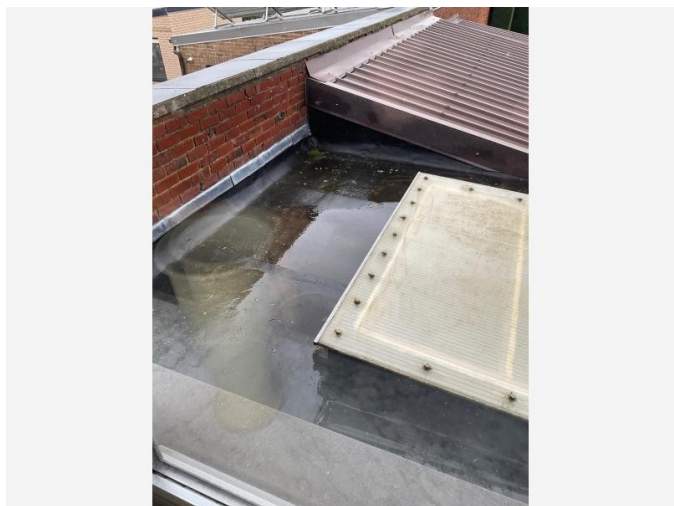
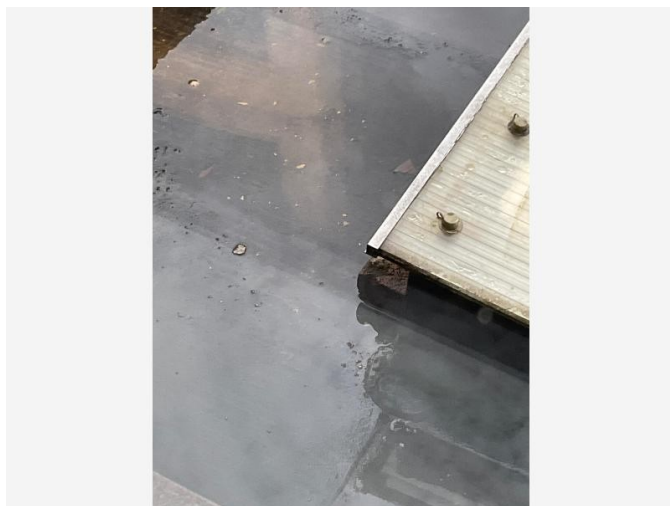
Fiche 9: roofing dak

Geen asbest

#	Type	Referentie	Resultaat
9.1	Puntmonster	mm03	Geen asbest

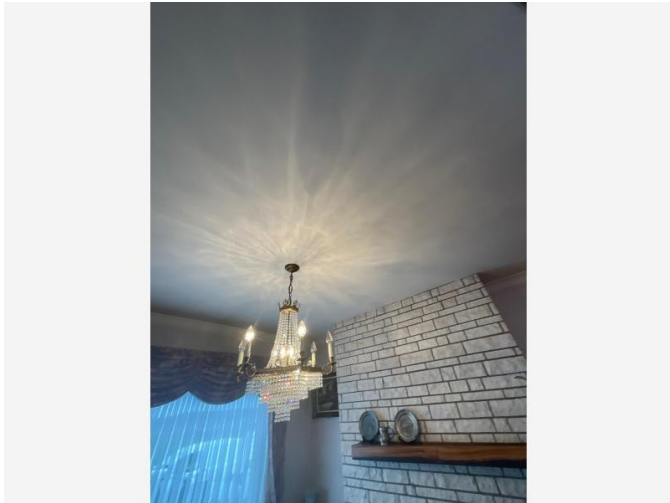
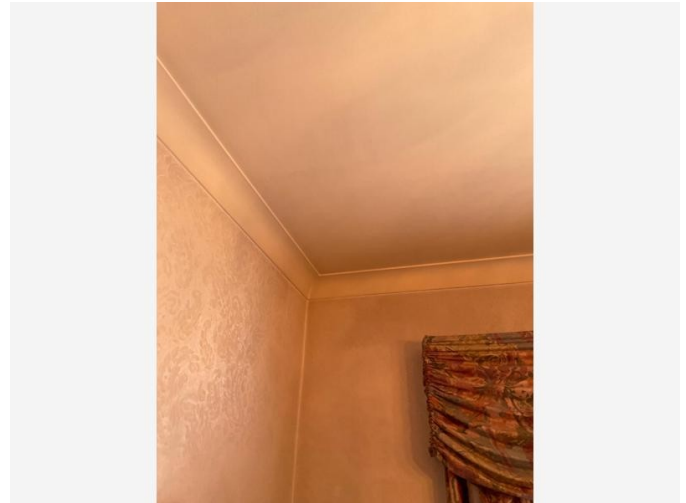
Geen asbest

#	Type	Referentie	Resultaat
10.1	Mengmonster	mm02	Geen asbest
