Asbestinventarisatetest

Hoogstraatsebaan 169, 2390 Malle

Attestnummer : 20250919-000251.000

Uitgegeven op : 19.09.2025

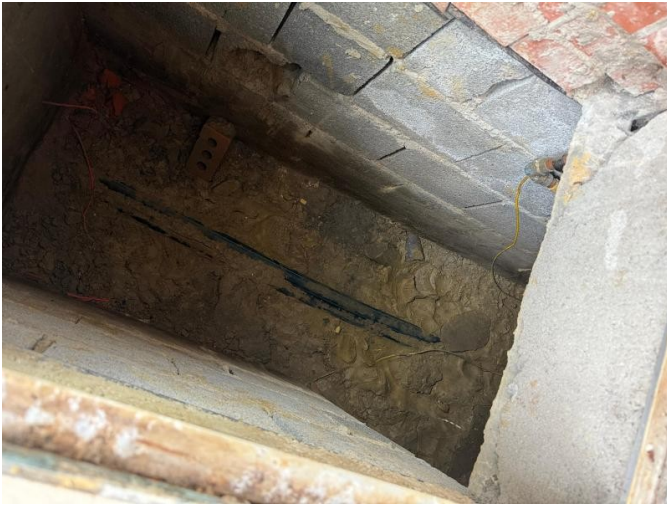
Situeringfoto

Permanente beperking

Reden: Moeilijk te betreden kruipruimte < 1.5 m hoogte

Uitleg van de asbestdeskundige: De kruipruimte is lager dan 1.5 m

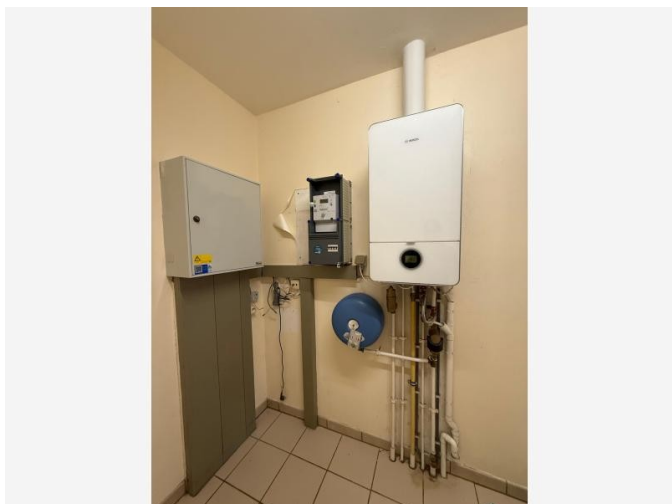
Tijdens onze inspectie hebben we kunnen constateren dat de verwarmingsketel van een moderne type is, het is weinig waarschijnlijk dat hier asbesthoudende toepassingen zijn gebruikt.

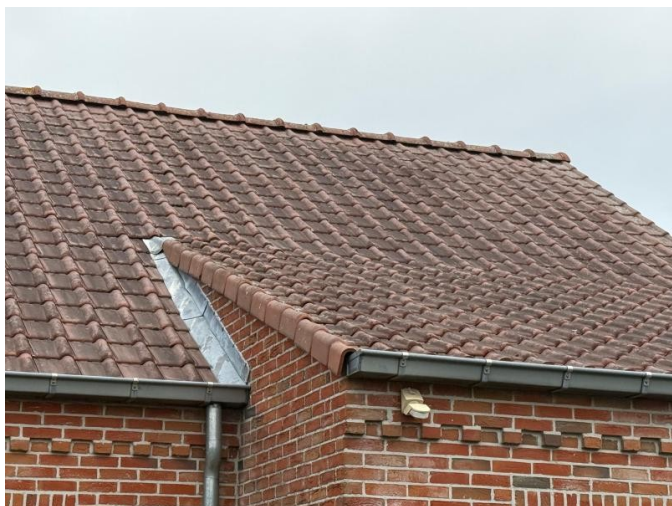
Het dak van de woning bestaat uit dakpannen.

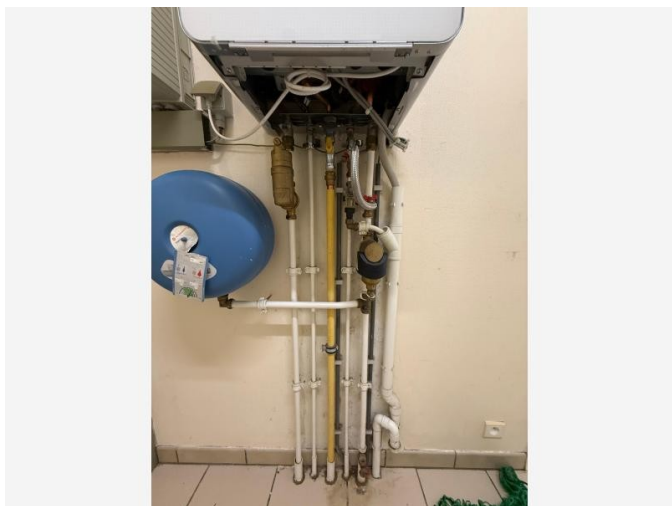
Er is geen zichtbare leidingisolatie, de zichtbare leidingen hebben geen isolatie

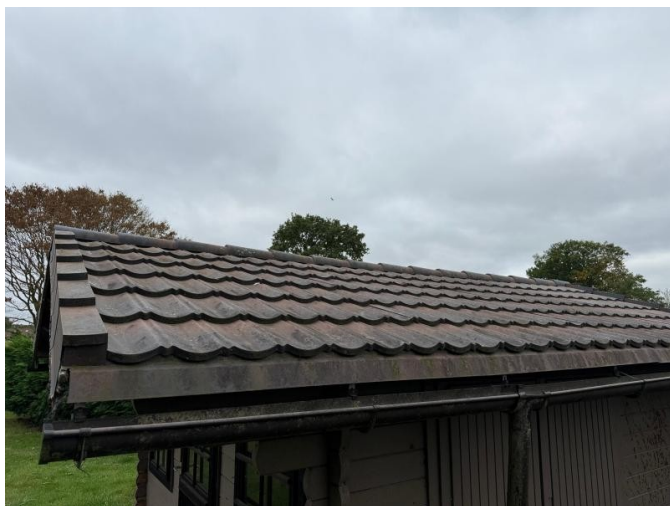
DE dakbedekking van het tuihuis bestaat uit kunststof/metaal, niet asbestverdacht.

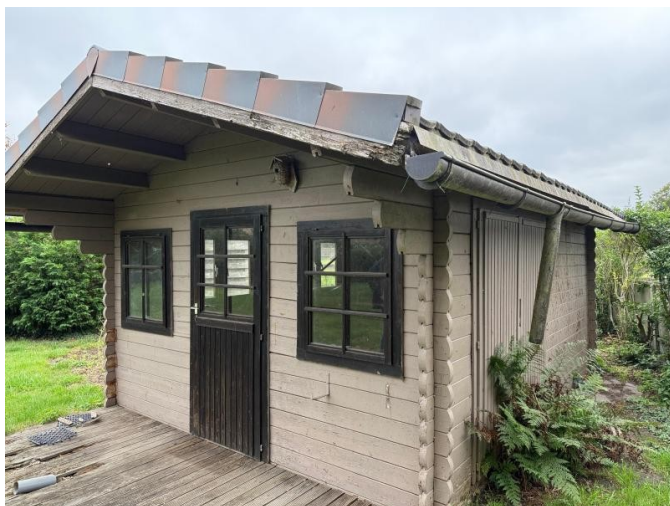
Het, aangebouwde tuinhuis, is een houtconstructie met betonnen vloer en kunststoffen dakbedekking. De glaspartijen worden op zijn plaats gehouden enkel met glaslatten zonder opvulkit of silicone. Er zijn geen asbestverdachte materialen aangetroffen

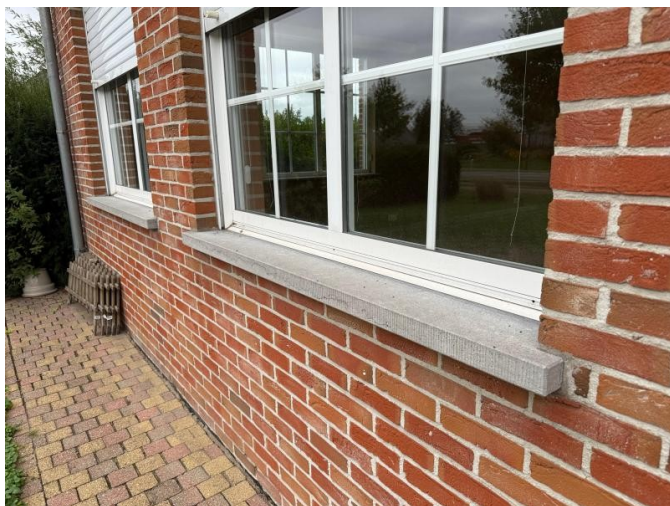
Alle deur - en raamdorpels, binnen en buiten zijn van natuursteen

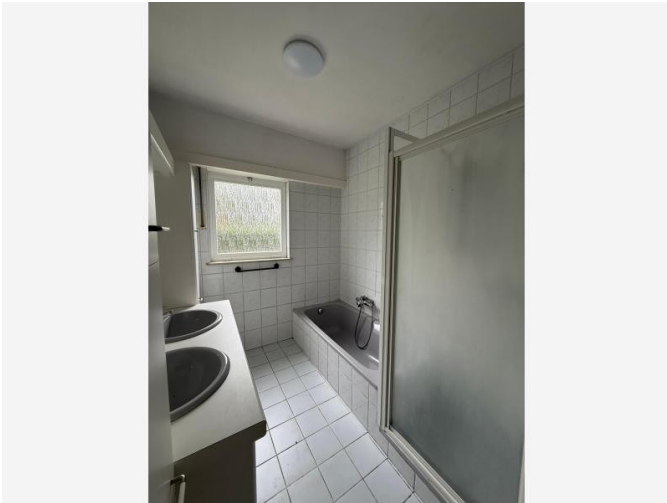
De faiencetegels zijn aangebracht met een achterliggende lijmlaag die enkel via destructief onderzoek toegankelijk is; aangezien asbest in dergelijke toepassingen niet kan worden uitgesloten, wordt dit materiaal als mogelijk asbesthoudend vermeld in de inventaris

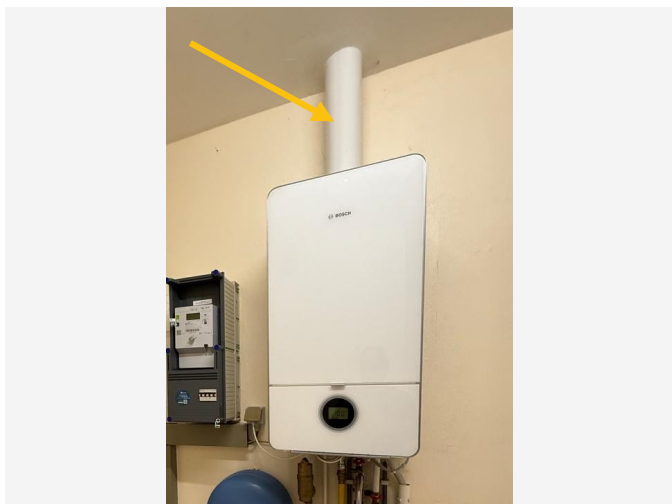
Alle rookgaskanalen bestaan uit niet-asbestverdachte materialen.

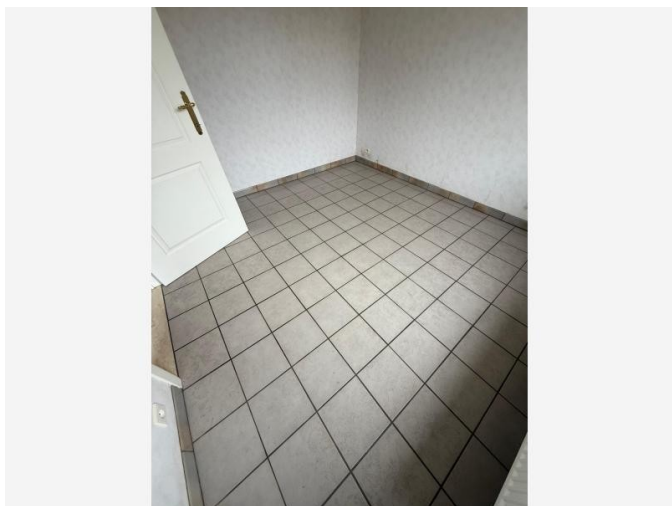
De ruimten die betegel zijn (vloer en muur) kunnen een lijmlaag hebben die asbestverdacht kan zijn. Dit is niet inspecteerbaar maar bij sloopwerken dient men hier rekening mee te houden.

Identificatiemethode	Redelijk vermoeden
Primaire drager	Vloer
(Asbest)materiaal	In-situ afwerkingslagen - Lijmlaag
Bindmiddel	Lijm
Gebondenheid bindmiddel	Hecht

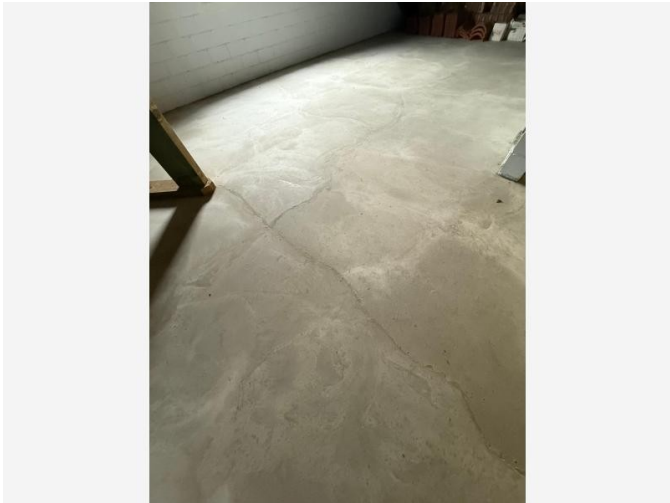
De vloer is uitgevoerd in beton en wordt op basis van visuele inspectie niet als asbestverdacht beschouwd. Zonder bijkomende staalname kan de aanwezigheid van asbestvezels in het materiaal echter niet met absolute zekerheid worden uitgesloten.

Identificatiemethode	Redelijk vermoeden
Primaire drager	Vloer
(Asbest)materiaal	beton.
Bindmiddel	Cement
Gebondenheid bindmiddel	Hecht

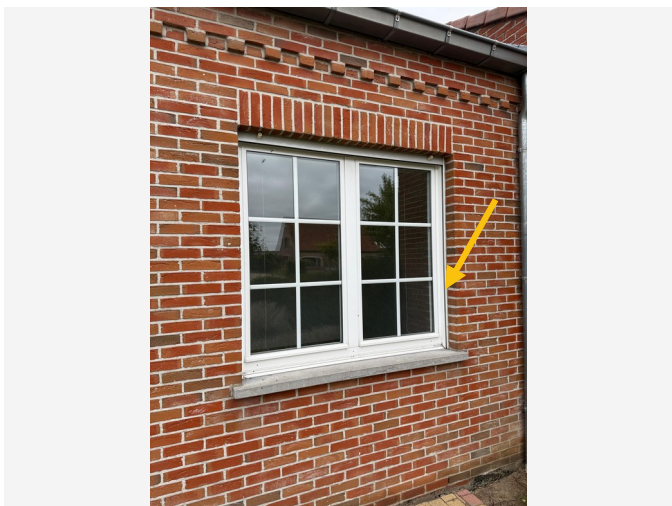
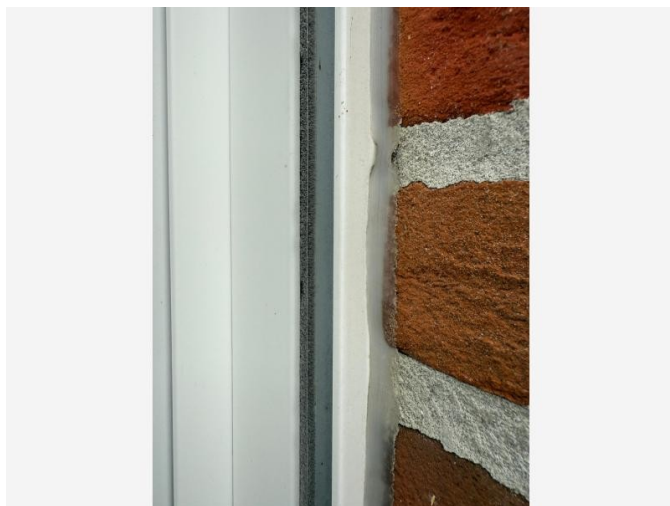
Fiche 13: Kitramen

Geen asbest

Beschrijving	Kitramen
Omgeving	Buiten
Primaire drager	Wandopening verticaal (raam, deur, ...)
Bindmiddel van materiaal	Kitten, mastiek, pasta
Gebondenheid op basis van bindmiddel	Hecht
Hoeveelheid (gewicht - aantal)	• 0,30 kg - 1 stuk
Totaal gewicht	0,30 kg
Identificatiemethode	Vaststelling zonder monsternamen
Destructieve handeling voor identificatie	Nee
Opmerking	De onderzochte katten van het schrijfwerk van de woning zijn allen uitgevoerd met silicone. Deze oppervlakte, volumes en gewichten zijn niet gemeten, maar geschat op basis van een benadering van de aanwezige katten (de opgegeven hoeveelheden mogen niet gebruikt worden als maatstaf voor heffingen).

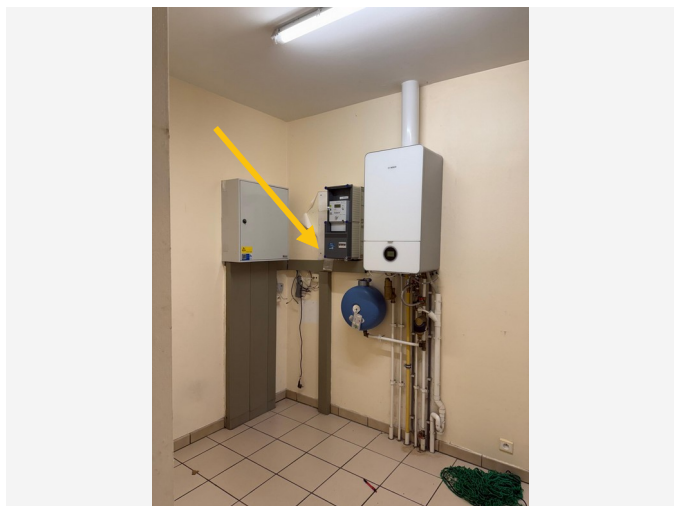
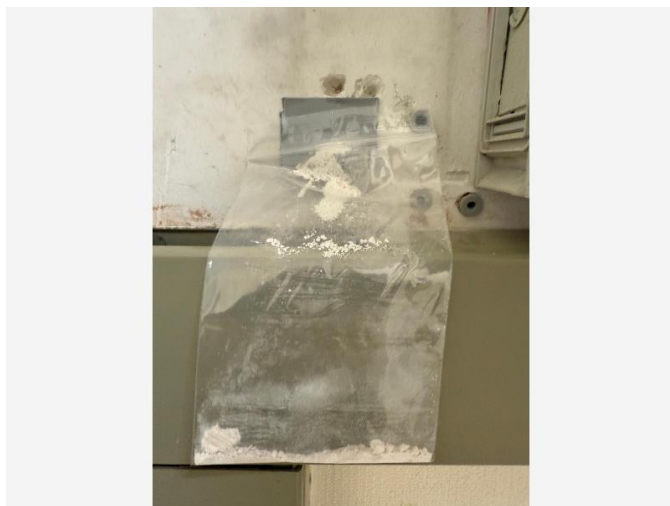
Geen asbest

#	Type	Referentie	Resultaat
14.1	Mengmonster	DLM-202518090	Geen asbest

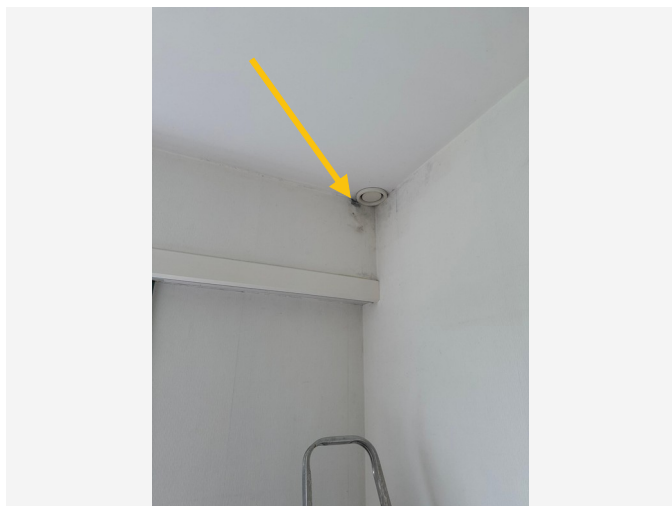
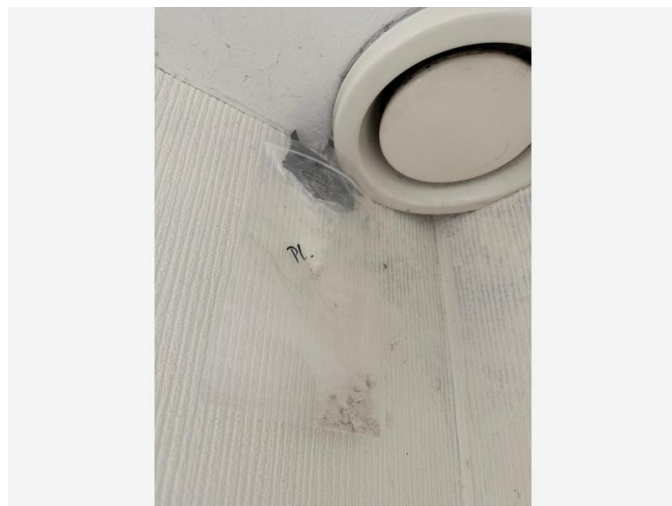
Fiche 15: Pleisterwerk plafonds

Geen asbest

#	Type	Referentie	Resultaat
15.1	Mengmonster	DLM-202518091	Geen asbest

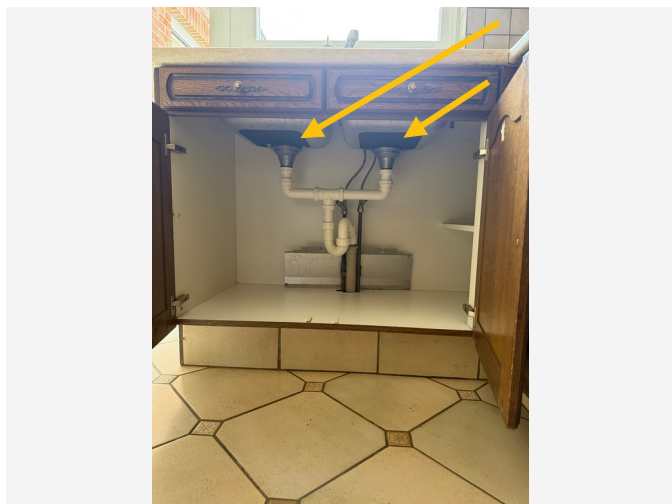
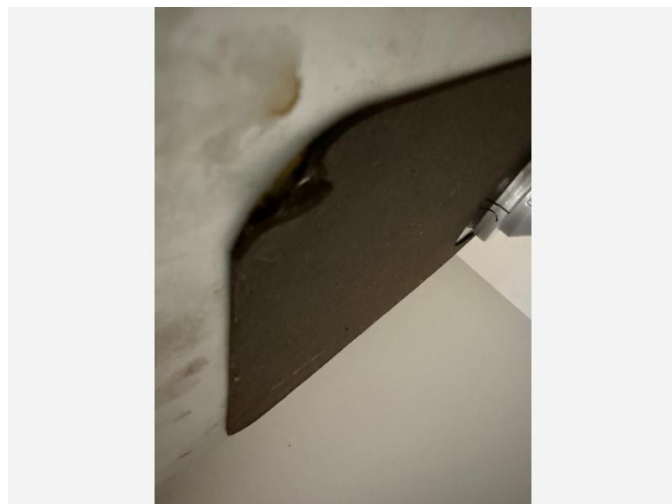
Fiche 16: Bitumen onder wasbak

Geen asbest

#	Type	Referentie	Resultaat
16.1	Puntmonster	DLM-202518092	Geen asbest

Beschrijving	Bitumen onder wasbak
Omgeving	Binnen
Primaire drager	Sanitaire infrastructuur en uitrusting (toe- en afvoer)
Bindmiddel van materiaal	Bitumen (roofing, teer, asfalt)
Gebondenheid op basis van bindmiddel	Hecht
Hoeveelheid (oppervlakte - dikte - aantal)	• 0,20 m ² - 0,20 cm - 1 stuk
Totaal volume	< 0,001 m ³
Identificatiemethode	Vaststelling met monstername
Destructieve handeling voor identificatie	Nee
Opmerking	Depend laagje onder wasbak
