# Asbestinventarisatetest

Grote Beemd 52, 2970 Schilde

Attestnummer : 20260616-000469.000

**Niet-asbestveilig**

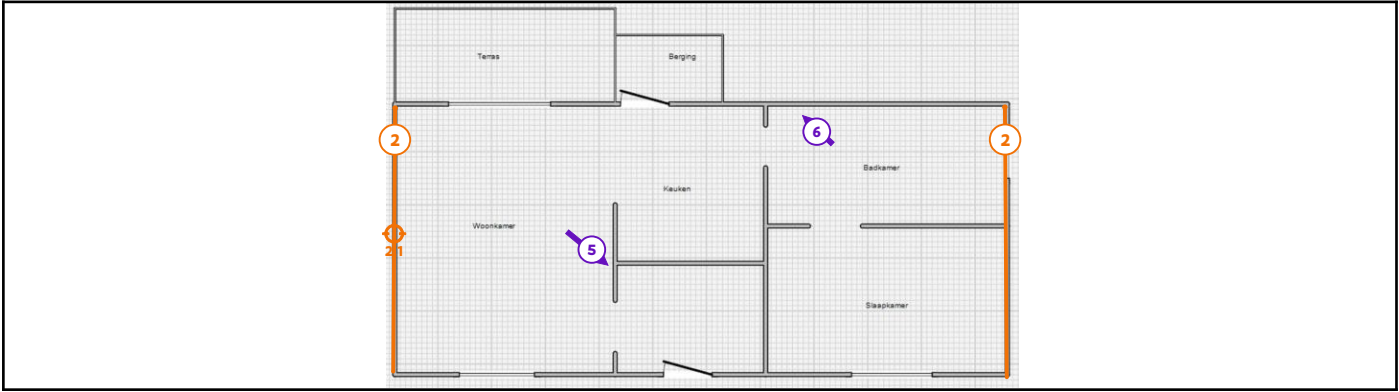
# Plan 1.1: Plan woning

| Beschrijving | Type | Actie |
|---|---|---|
| 2. Gevelleien zijgevels | Asbestmateriaal | Verwijderen |
| 5. Kachelkoord | Advies | - |

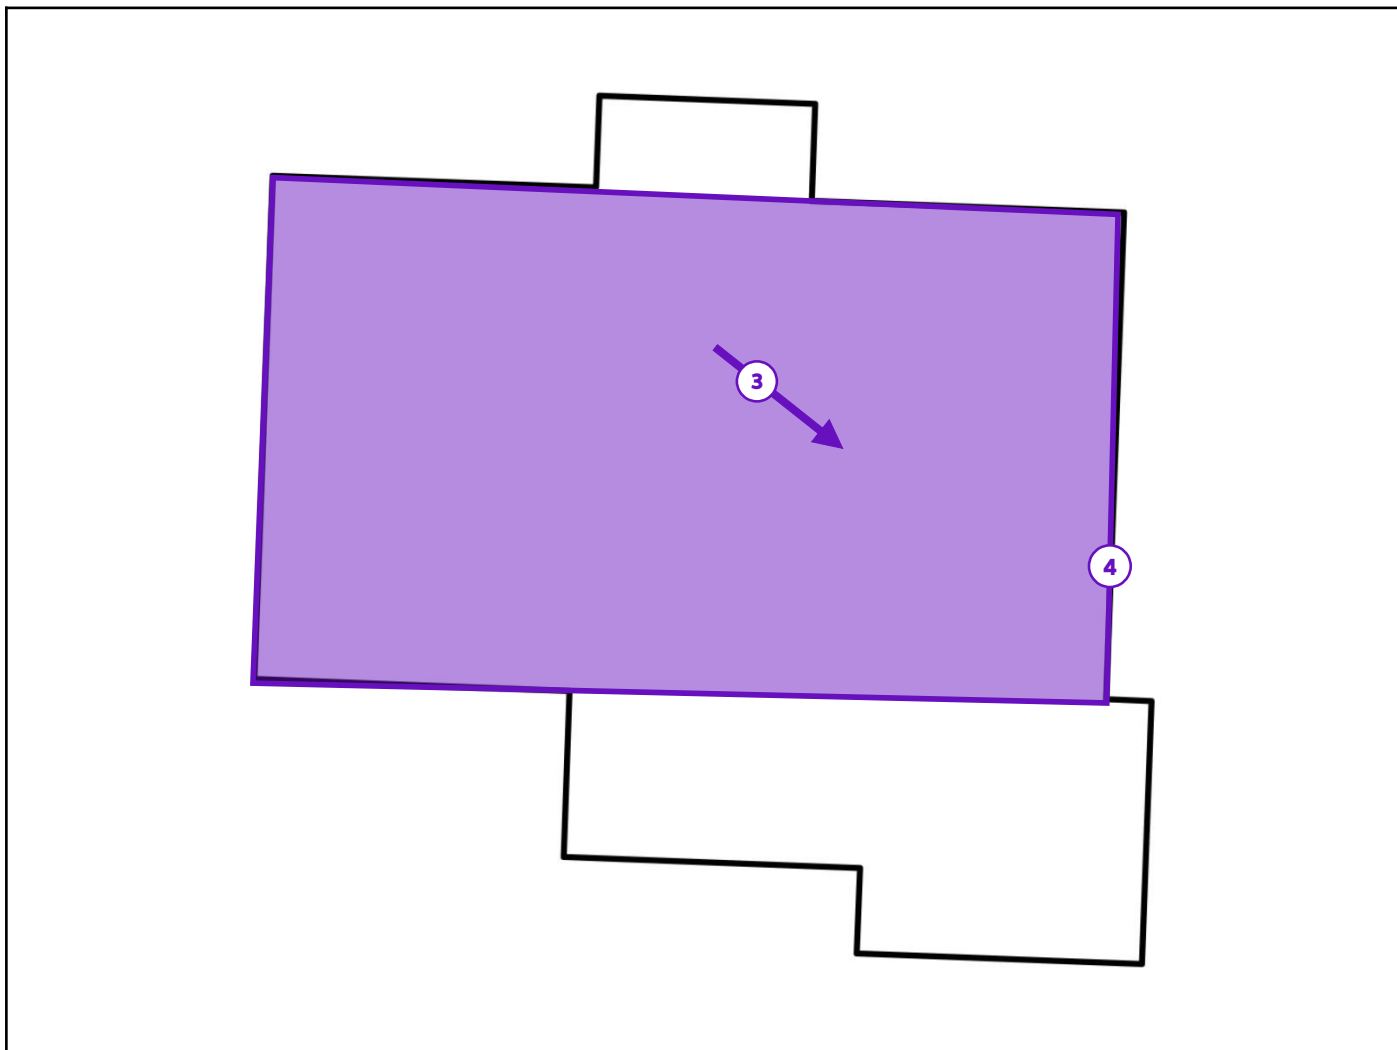
## Plan 1.2: Plan daken

| Beschrijving | Type | Actie |
|---|---|---|
| 3. Schouw | Beperking | - |
| 4. Overzetdak | Beperking | - |

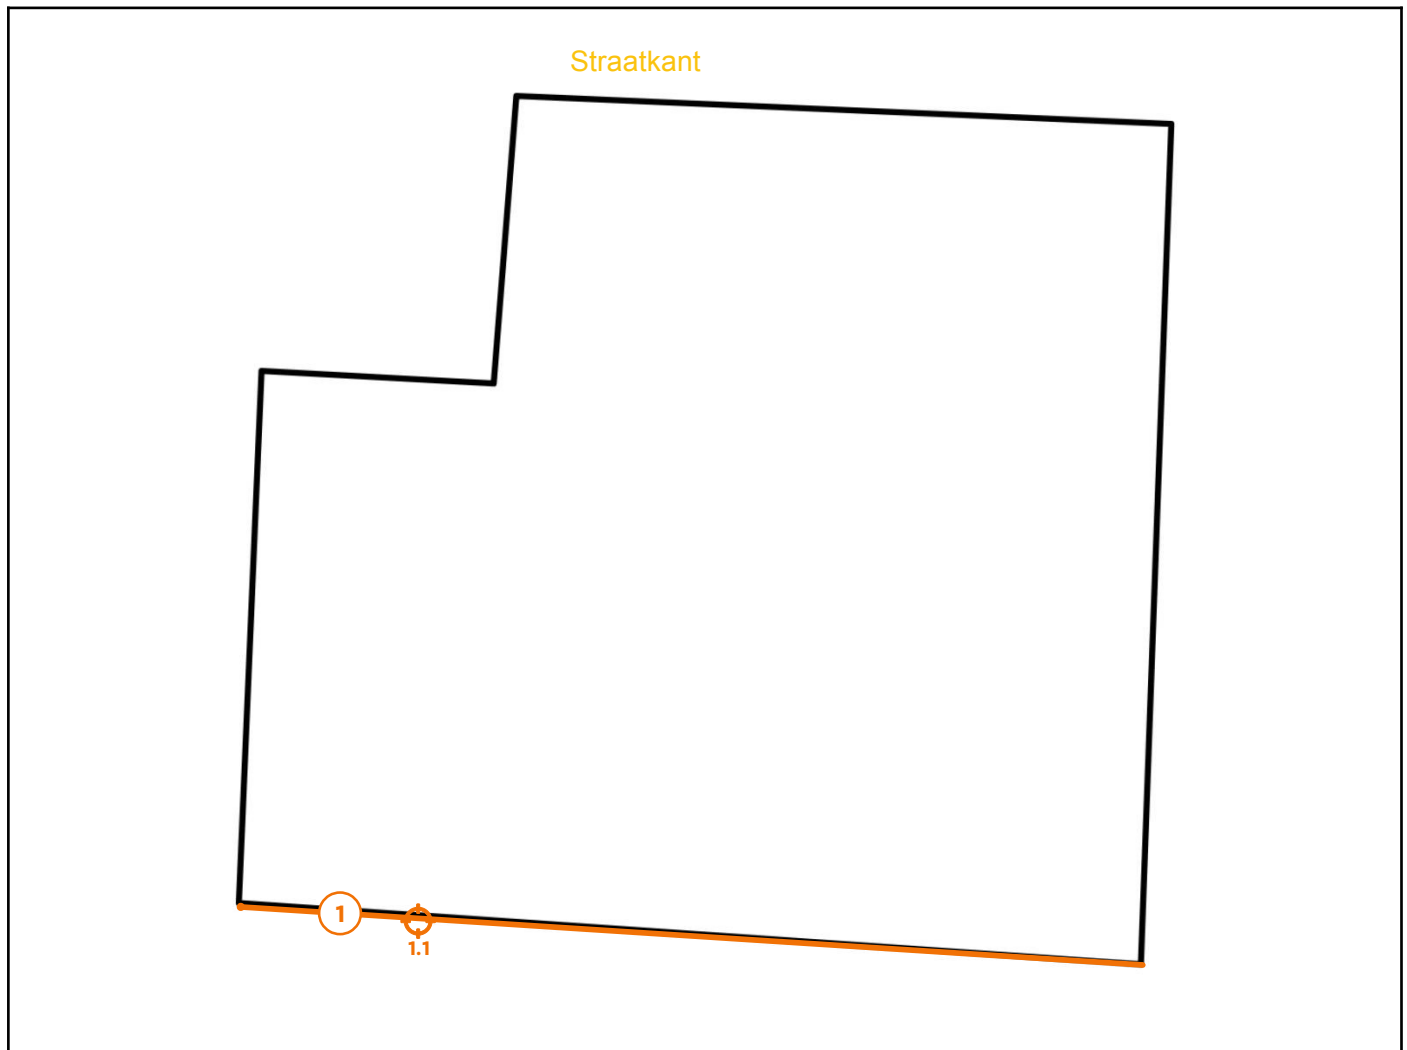
## Plan 2.1: Plan tuinhuis

| Beschrijving | Type | Actie |
|---|---|---|
| 1. Gevelleien achtergevel tuinhuis | Asbestmateriaal | <a href="#">Verwijderen</a> |

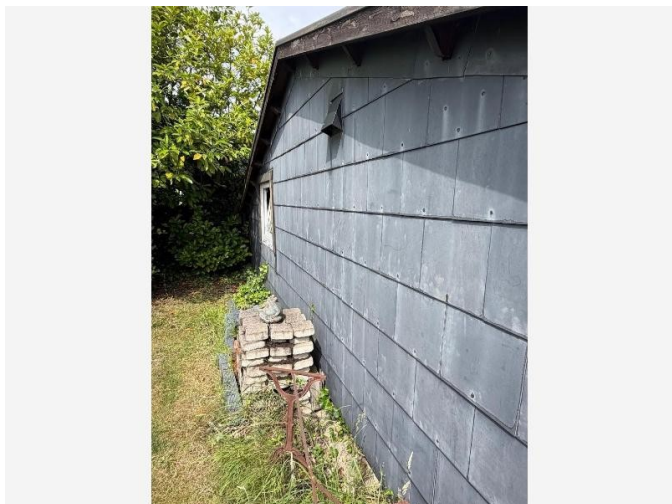
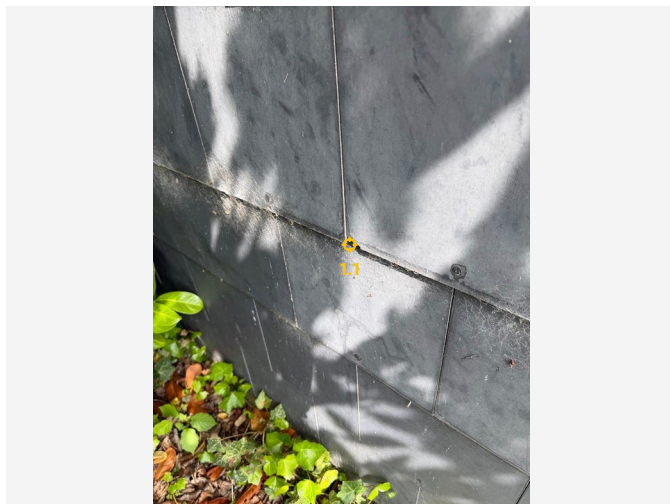
| Eindbeoordeling materiaalisico | Laag materiaalisico en/of verlaagde kans op vezelvrijgave |

| Toestand van het materiaal | Licht beschadigd, licht verweerd. Intacte calciumsilicaatplaat of materiaal met categorie 3-gebondenheid |

| # | Type | Referentie | Resultaat |
|---|---|---|---|
| 1.1 | Puntmonster | 13495 | Chrysotiel |

| Beschrijving | Gevelleien achtergevel tuinhuis |
| Asbestmateriaal | Dak- en gevelbekleding - Lei, shingle |
| Hoeveelheid (oppervlakte - aantal) | <ul style="list-style-type: none"><li>• 20,00 m<sup>2</sup> - 1 stuk</li></ul> |

Het asbestmateriaal valt onder de mijlpaal van 2034.

Verwijderen

- Zorg voor een veilig beheer. Vermijd het beschadigen van het asbestmateriaal. Controleer de toestand jaarlijks op wijzigingen.

- Eenvoudige handelingen: mag via doe-het-zelf of door werknemer(s) met opleidingsattest eenvoudige handelingen  
Draag steeds de nodige en geschikte persoonlijke beschermingsmiddelen (FFP3 masker, handschoenen, wegwerpoveral,...) bij het verwijderen van asbestcementoepassingen. Besprenkel of vernevel de toepassing om vezelvrijgave in de lucht te voorkomen.

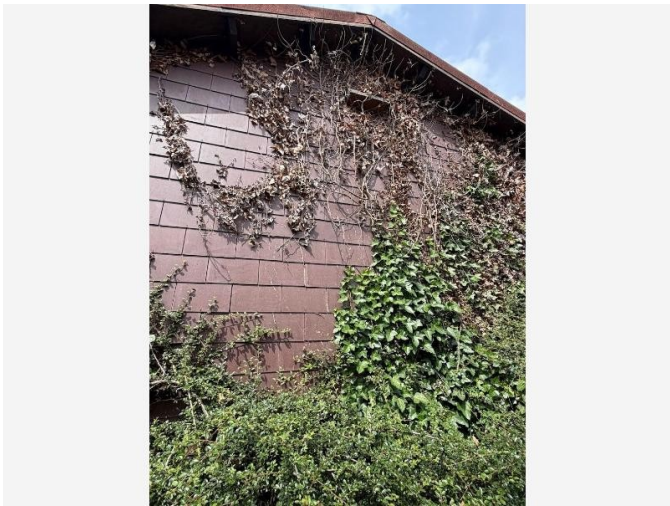
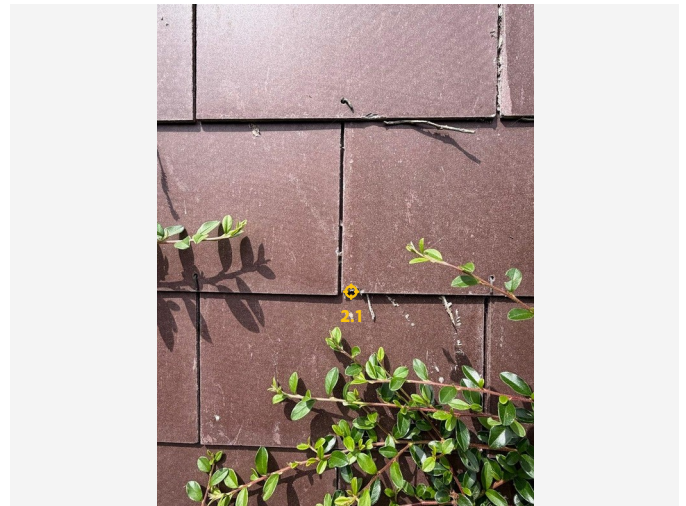
| Eindbeoordeling materiaalisico | Laag materiaalisico en/of verlaagde kans op vezelvrijgave |

| Toestand van het materiaal | Licht beschadigd, licht verweerd. Intacte calciumsilicaatplaat of materiaal met categorie 3-gebondenheid |

| # | Type | Referentie | Resultaat |
|---|---|---|---|
| 2.1 | Puntmonster | 13494 | Chrysotiel |

| Beschrijving | Gevelleien zijgevels |
| Asbestmateriaal | Dak- en gevelbekleding - Lei, shingle |
| Hoeveelheid (oppervlakte - aantal) | • 22,00 m <sup>2</sup> - 1 stuk |

Het asbestmateriaal valt onder de mijlpaal van 2034.

Verwijderen

- Zorg voor een veilig beheer. Vermijd het beschadigen van het asbestmateriaal. Controleer de toestand jaarlijks op wijzigingen.

- Eenvoudige handelingen: mag via doe-het-zelf of door werknemer(s) met opleidingsattest eenvoudige handelingen  
Draag steeds de nodige en geschikte persoonlijke beschermingsmiddelen (FFP3 masker, handschoenen, wegwerpoveral,...) bij het verwijderen van asbestcementoepassingen. Besprenkel of vernevel de toepassing om vezelvrijgave in de lucht te voorkomen.

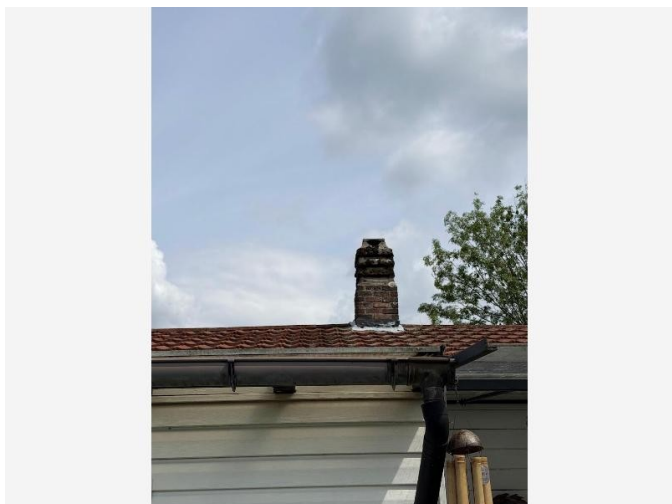
Situeringsfoto

**Reden:** Het te onderzoeken materiaal situeert zich hoger dan 3,50 m te rekenen vanaf een veilige ondergrond

**Uitleg van de asbestdeskundige:** De Schouw kan (binnenin) mogelijks asbesthoudende toepassingen bevatten.

| (Asbest)materiaal | Rookgaskanaal |
| Karakterisatie | Asbest (verdacht) |

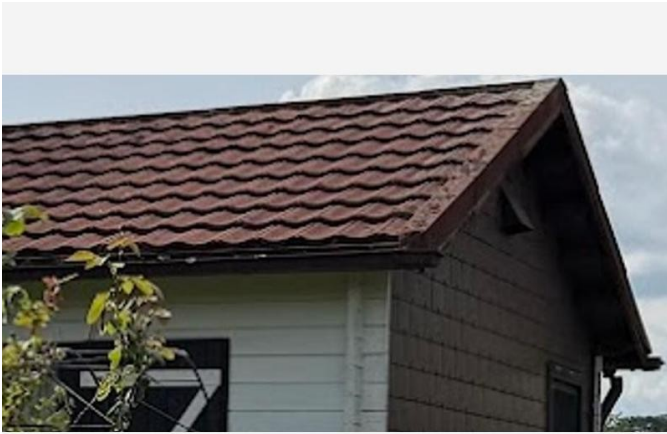
Situeringsfoto

**Reden:** Er is geen volledige risicobeoordeling mogelijk

**Uitleg van de asbestdeskundige:** Onder het overzetsdak bevindt zich mogelijks nog een oude dakbedekking. Deze is niet inspecteerbaar. Het plafond van de zolderruimte is afgewerkt met houten panelen.

| (Asbest)materiaal | onbekend |
| Karakterisatie | Asbest (verdacht) |

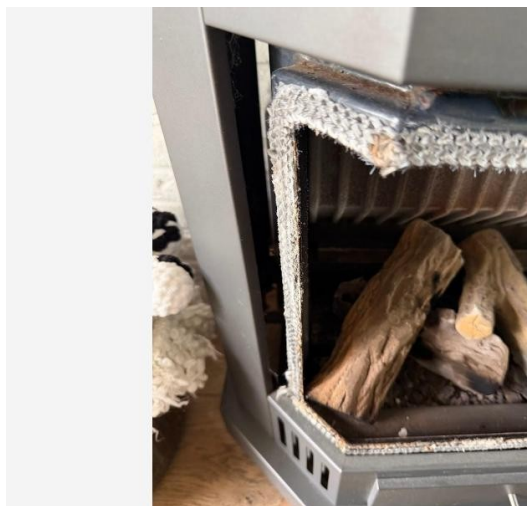
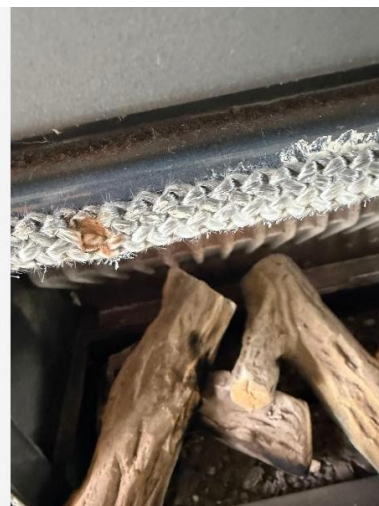
De kachelkoord is niet asbestverdacht, het betreft een recent exemplaar.

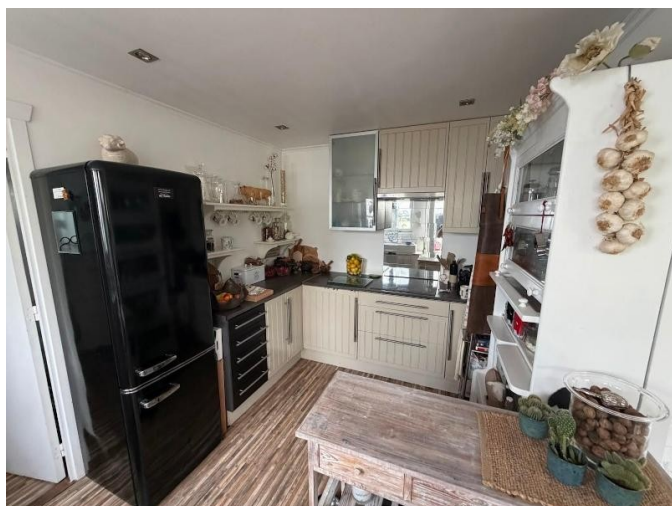
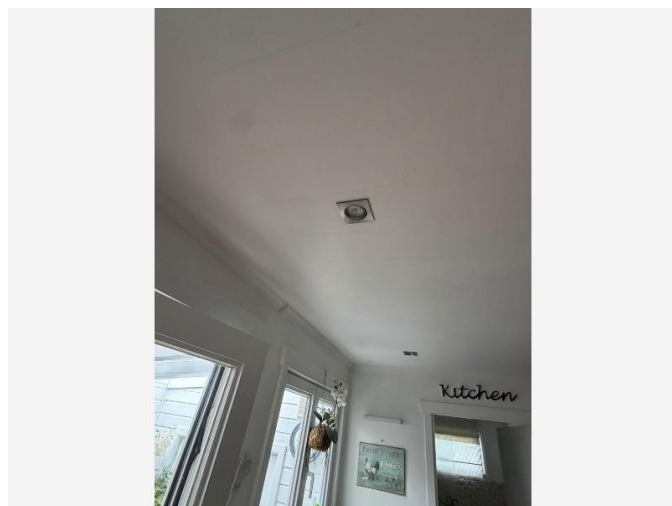
### Fiche 11: Pleisterwerk

| Beschrijving | Notitie | Terug te vinden op plannen |
|---|---|---|
| Fiche 11: Pleisterwerk | Het betreft een houten chalet waarvan de muren zijn afgewerkt met gipsplaat en de plafonds met hout. | - |
