# Asbestinventarisatetest

Molenlei 22, 2820 Bonheiden

Attestnummer : 20260324-000107.000

Uitgegeven op : 24.03.2026

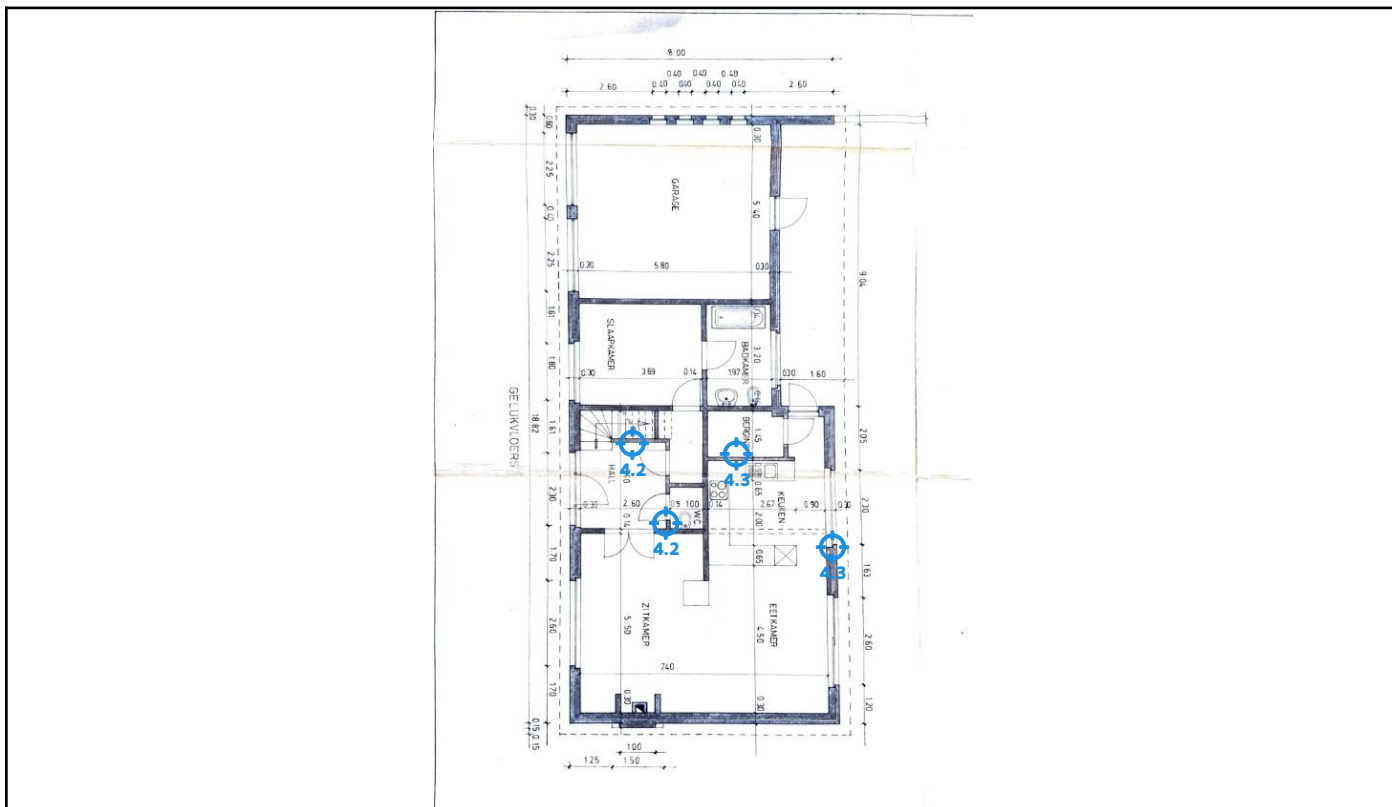
## Plan 1.2: Gelijkvloers

Beschrijving	Type	Actie
4. Pleisterwerk	Geen asbest	-
4.2 Code: MM3	Mengmonster	-
4.3 Code: MM4	Mengmonster	-

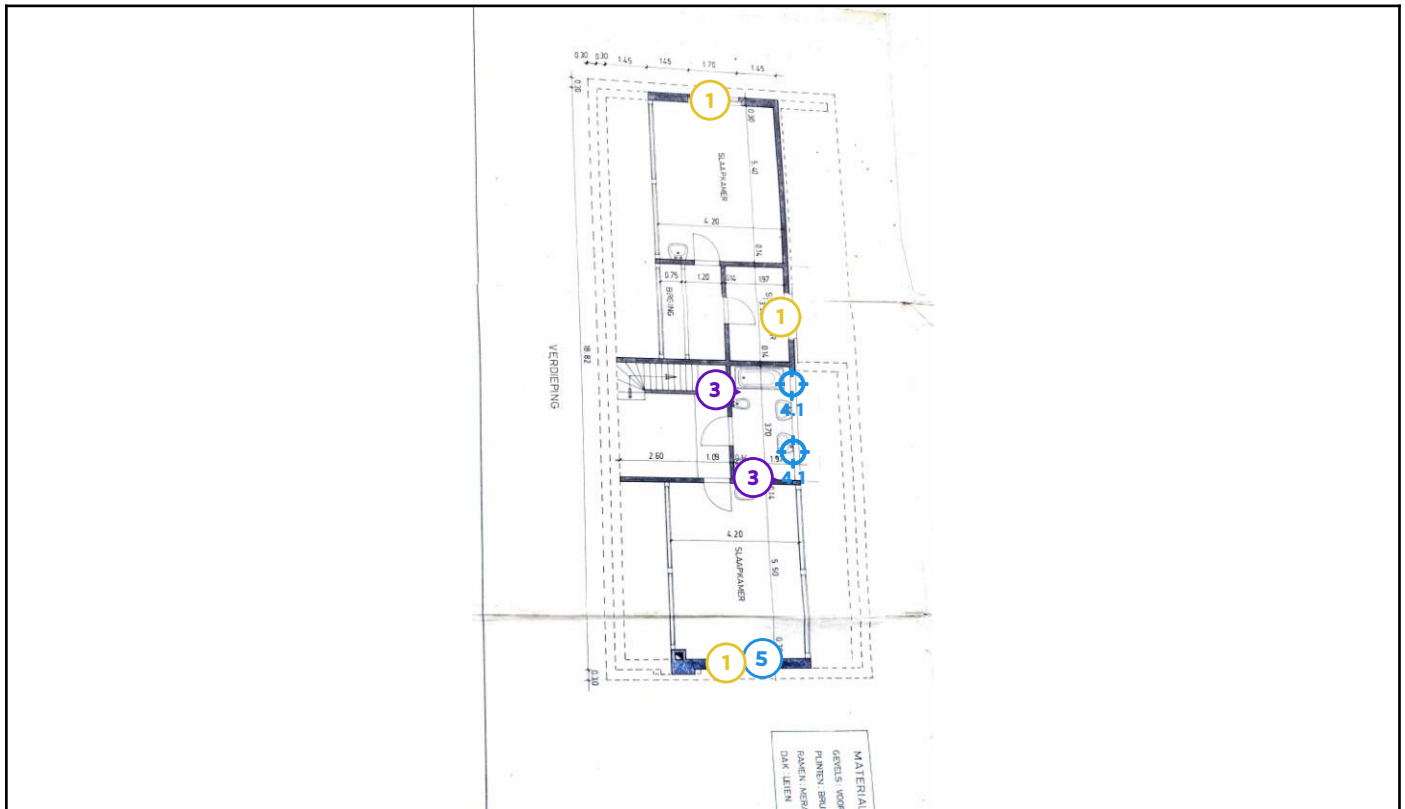
## Plan 1.3: 1ste verdieping

Beschrijving	Type	Actie
1. Venstertablet	Asbestmateriaal	Zorgvuldig beheren
3. Lijm laag achter faiencetegels	Advies	-
4. Pleisterwerk	Geen asbest	-
4.1 Code: MM2	Mengmonster	-
5. Mastiek aan ramen	Geen asbest	-

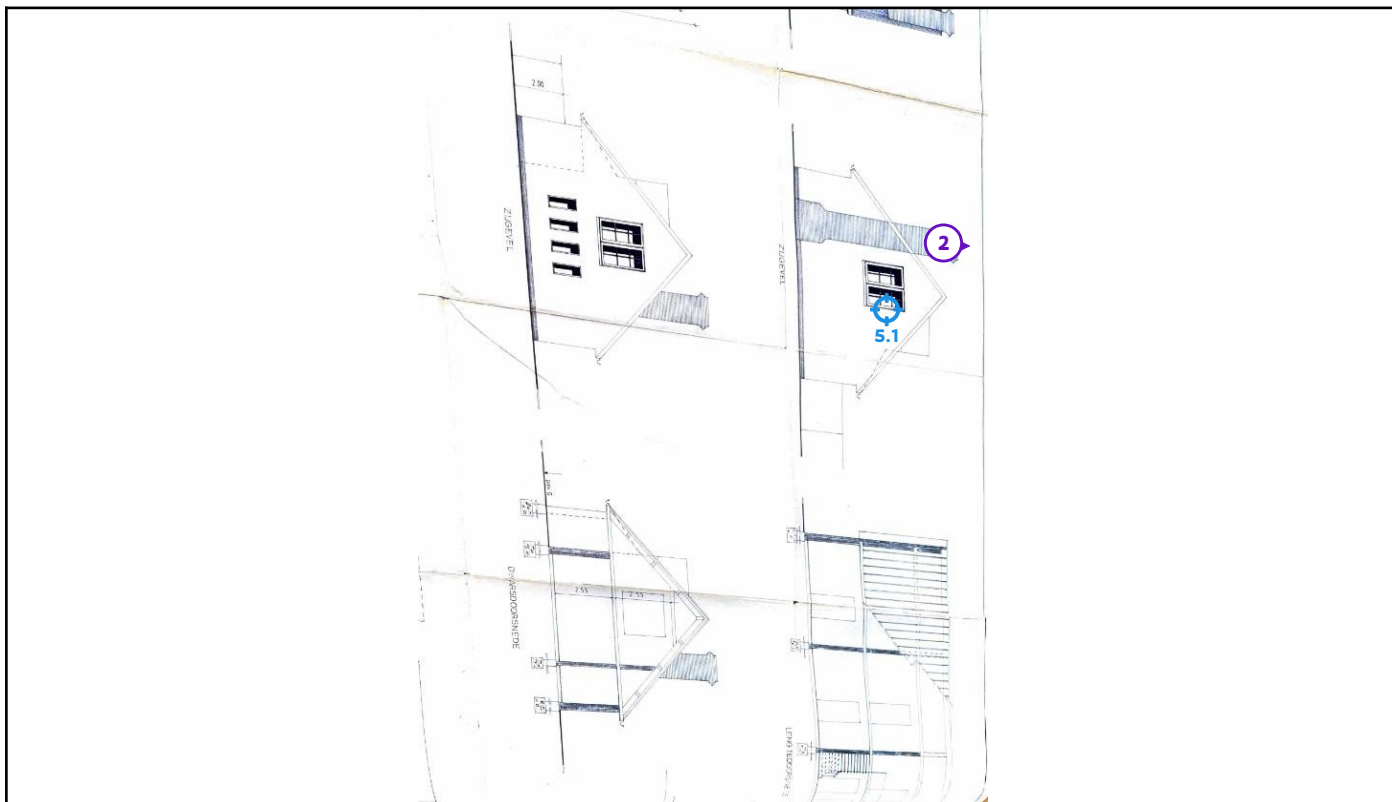
## Plan 1.4: Snede

Beschrijving	Type	Actie
2. Deksteen aan schouw	Beperking	-
5. Mastiek aan ramen	Geen asbest	-
5.1 Code: PM1	Puntmonster	-

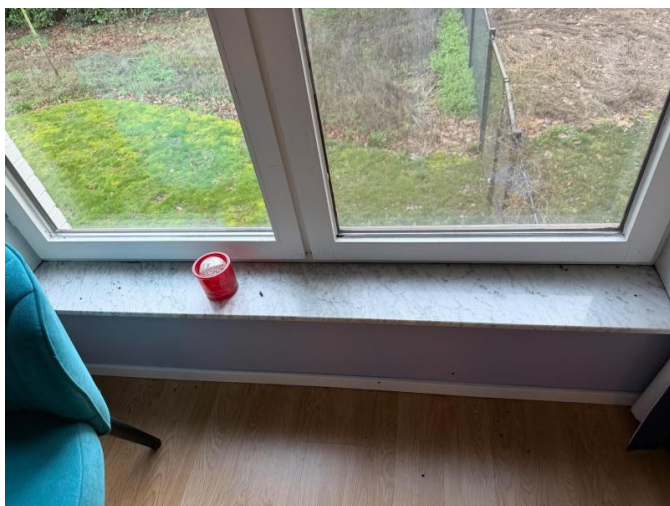
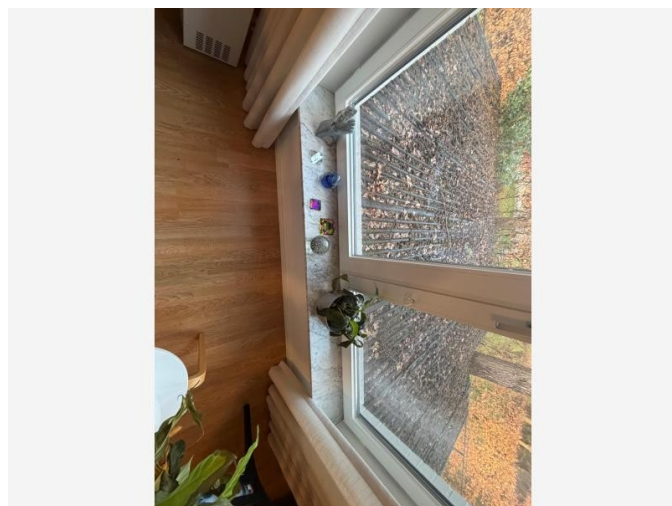
Het asbestmateriaal valt onder de mijlpaal van 2040.

Eindbeoordeling materiaalrisico	Laag materiaalrisico en/of verlaagde kans op vezelvrijgave
---------------------------------	--

Gebondenheid	Categorie 1: hechtgebonden in oorsprong
Asbestsoort (vezeltype)	Alleen chrysotiel aanwezig
Asbestconcentratie	Laag (< 50%)
Afschermingsgraad van het gehele materiaal	Geheel of deels vrij aan binnenluchtstromen
Toestand van het materiaal	Onbeschadigd, niet verweerd

Beschrijving	Venstertablet
Omgeving	Binnen
Primaire drager	Wandopening verticaal (raam, deur, ...)
Asbestmateriaal	Plaat, paneel, tablet - Type Massal
Bindmiddel van asbestmateriaal	Cement
Gebondenheid op basis van bindmiddel	Hecht
Hoeveelheid (oppervlakte - dikte - aantal)	• 5,00 m <sup>2</sup> - 1,00 cm - 1 stuk
Totaal volume	0,05 m <sup>3</sup>
Eenvoudig bereikbaar	Ja
Bevestigingswijze	• Verlijmd, ingegoten, versmeerd
Identificatiemethode	De asbestdeskundige beoordeelt het materiaal als asbestverdacht en dus asbesthoudend, en dit zonder monsternamen.  Motivatie: De opdrachtgever weigert om het materiaal te laten bemonsteren.
Destructieve handeling voor identificatie	Nee

- Zorg voor een veilig beheer. Vermijd het beschadigen van het asbestmateriaal. Controleer de toestand jaarlijks op wijzigingen.
- Voer bijkomende staalname(s) uit.

- Eenvoudige handelingen: mag via doe-het-zelf of door werknemer(s) met opleidingsattest eenvoudige handelingen  
De toepassing kan zonder te breken verwijderd worden. Hierdoor is de kans op vezelvrijgave beperkt. Steeds de nodige PBM's dragen tijdens de verwijdering.

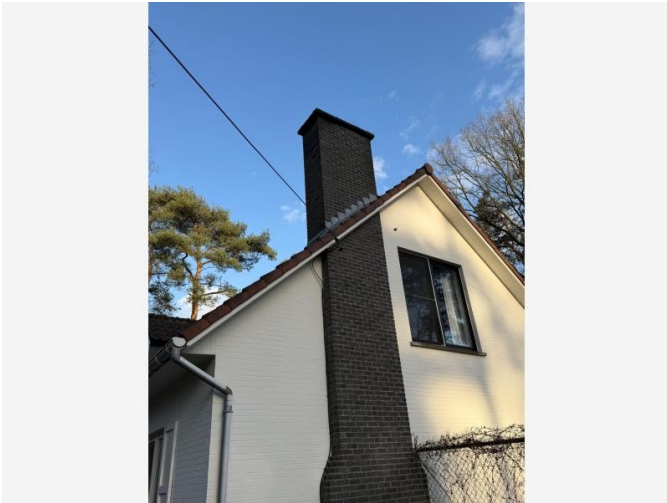
**Reden:** Het te onderzoeken materiaal situeert zich hoger dan 3,50 m te rekenen vanaf een veilige ondergrond

**Uitleg van de asbestdeskundige:** De deksteen die bovenop de schouw aanwezig is, is mogelijk asbesthoudend. We kunnen dit niet vaststellen omwille van de onderzoeksbeperking.

(Asbest)materiaal	Deksteen, muurkap - Vol
Karakterisatie	Asbest (verdacht)
Primaire drager	Schuin dak

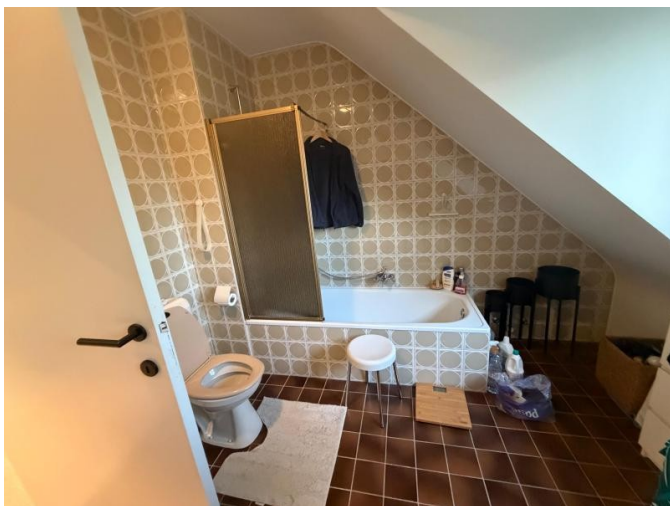
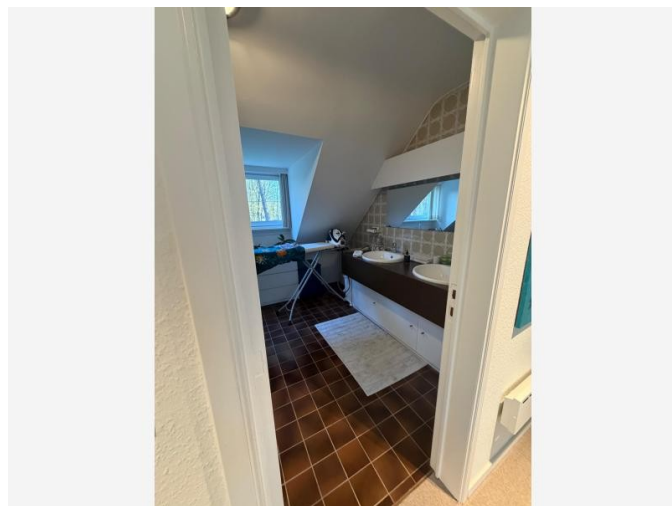
Achter de faiencetegels kan een zwarte lijmlaag aanwezig zijn. We kunnen dit momenteel niet vaststellen of bemonsteren. Indien bij renovatie van de badkamer men een zwarte lijmlaag aantreft, dient met een bijkomende analyse uit te voeren.

Basis voor advies	Beoordeling op basis van expertise met een vaststelling door de asbestdeskundige.
Primaire drager	Binnenwand
(Asbest)materiaal	In-situ afwerkingslagen - Lijmlaag
Bindmiddel	Lijm
Gebondenheid bindmiddel	Hecht

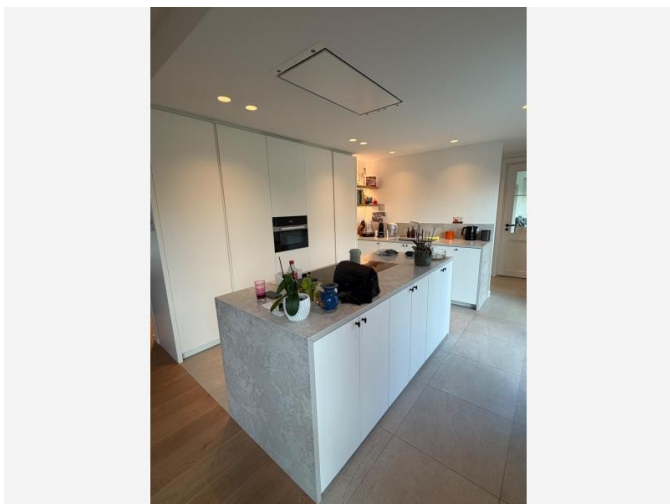
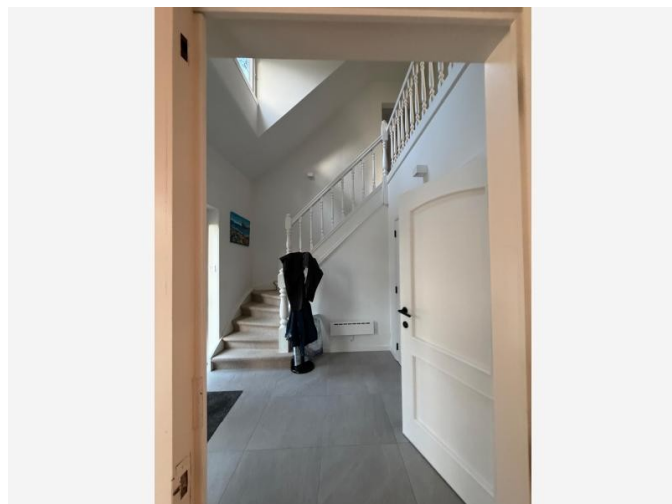
Geen asbest

#	Type	Referentie	Resultaat
4.1	Mengmonster	MM2	Geen asbest
4.2	Mengmonster	MM3	Geen asbest
4.3	Mengmonster	MM4	Geen asbest

<b>Beschrijving</b>	Pleisterwerk
<b>Omgeving</b>	Binnen
<b>Primaire drager</b>	Binnenwand
<b>Bindmiddel van materiaal</b>	Gips - kalk
<b>Gebondenheid op basis van bindmiddel</b>	Niet-hechtgebonden
<b>Hoeveelheid (oppervlakte - dikte - aantal)</b>	• 240,00 m <sup>2</sup> - 2,00 cm - 1 stuk
<b>Totaal volume</b>	4,80 m <sup>3</sup>
<b>Identificatiemethode</b>	Een monstername door de asbestdeskundige met laboanalyse door een asbestlabo.
<b>Destructieve handeling voor identificatie</b>	Nee

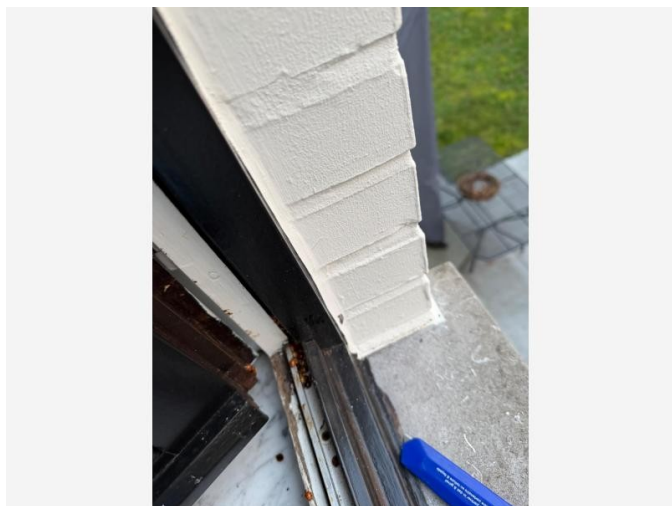
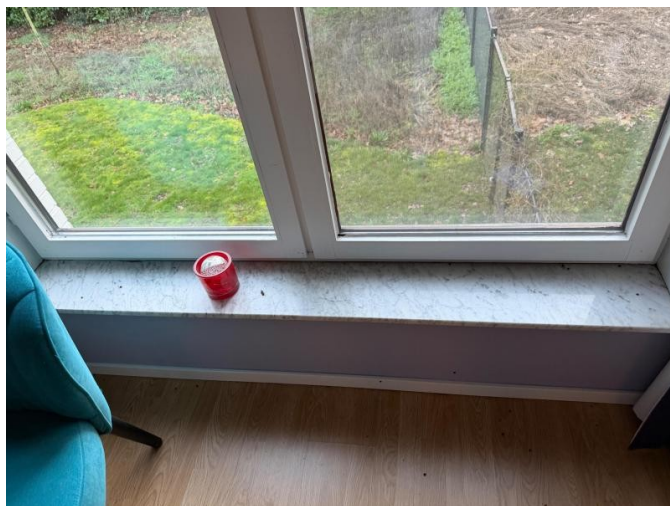
## Fiche 5: Mastiek aan ramen

Geen asbest

#	Type	Referentie	Resultaat
5.1	Puntmonster	PM1	Geen asbest

<b>Beschrijving</b>	Mastiek aan ramen
<b>Omgeving</b>	Grenst aan binnen- en buitenlucht
<b>Primaire drager</b>	Wandopening verticaal (raam, deur, ...)
<b>Bindmiddel van materiaal</b>	Kitten, mastiek, pasta
<b>Gebondenheid op basis van bindmiddel</b>	Hecht
<b>Hoeveelheid (gewicht - aantal)</b>	<ul style="list-style-type: none"><li>• 5,00 kg - 1 stuk</li></ul>
<b>Totaal gewicht</b>	5,00 kg
<b>Identificatiemethode</b>	Een monstername door de asbestdeskundige met laboanalyse door een asbestlabo.
<b>Destructieve handeling voor identificatie</b>	Nee

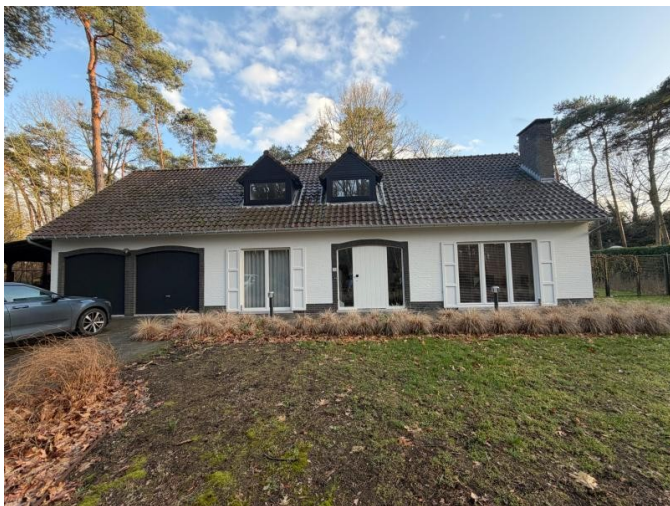
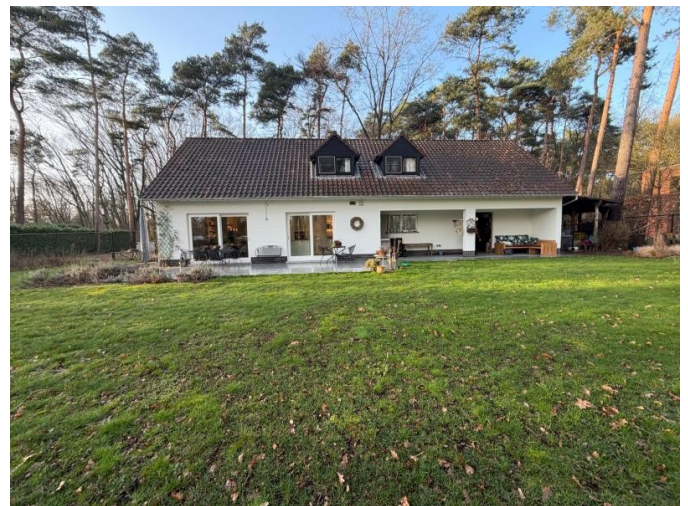
## Fiche 6: Dakbedekking

Beschrijving	Notitie	Terug te vinden op plannen
Fiche 6: Dakbedekking	De dakbedekking bestaat uit pannen gebakken aarde. We kunnen omwille van de onderzoeksbeperving niet vaststellen dat de nokpannen gecementeerd zijn. Indien dit het geval is, zijn bijkomende stalen van de cementtoepassing nodig om deze als niet-asbesthoudend uit te sluiten.	-
Fiche 7: Materialen aan stookketel	-	-
