# Asbestinventarisatetest

Kattenhoflaan 39, 2960 Brecht

Attestnummer : 20260626-000067.000

**Niet-asbestveilig**

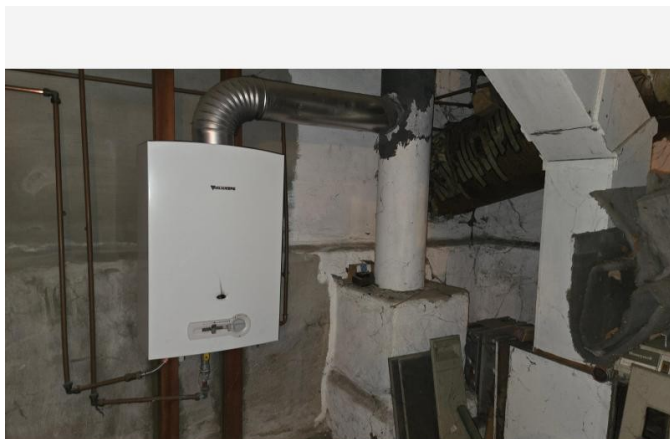
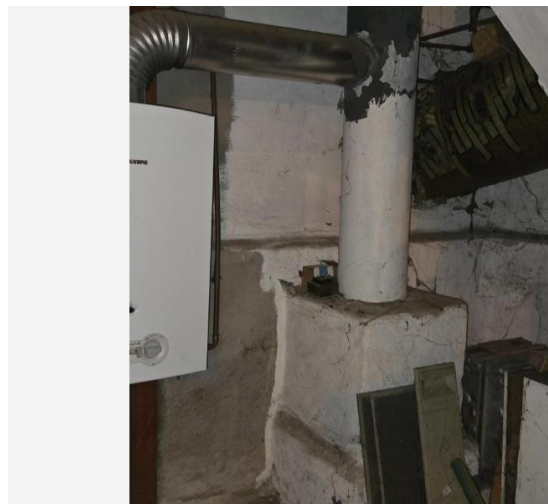
Het asbestmateriaal valt onder de mijlpaal van 2040.

Verwijderen

| Eindbeoordeling materiaalrisico | Verhoogd materiaalrisico en/of verhoogde kans op vezelvrijgave |

| Asbestsoort (vezeltype) | Crocidoliet aanwezig |
| Toestand van het materiaal | Licht beschadigd, licht verweerd. Intacte calciumsilicaatplaat of materiaal met categorie 3-gebondenheid |

| Beschrijving | Cementbuis |
| Asbestmateriaal | Rookgaskanaal |
| Opmerking | De precieze lengte is onbekend. |

- Zorg voor een veilig beheer. Vermijd het beschadigen van het asbestmateriaal. Controleer de toestand jaarlijks op wijzigingen.

- Eenvoudige handelingen: mag via doe-het-zelf of door werknemer(s) met opleidingsattest eenvoudige handelingen  
Deze toepassing kan door een aannemer die over een opleidingsattest eenvoudige handelingen beschikt of door een particulier (doe-het-zelf), verwijderd worden indien er geen verhoogd risico op vrijgave van asbestvezels (max. concentratie 0,01 vezels/cm<sup>3</sup> - CODEX Art. VI.3-54) ontstaat en de toepassing voorafgaand wordt gefixeerd/bevochtigd; de individuele elementen zonder machinale werktuigen (boormachine, slijpschijf, hogedrukreiniger,...) en zonder breken of gooien een voor een losgemaakt worden; en ten slotte dubbel en luchtdicht verpakt weggevoerd worden naar een erkend afvalpunt (recyclagepark).

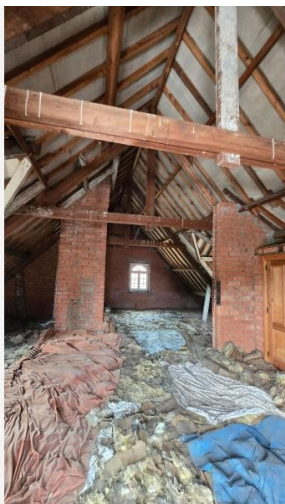
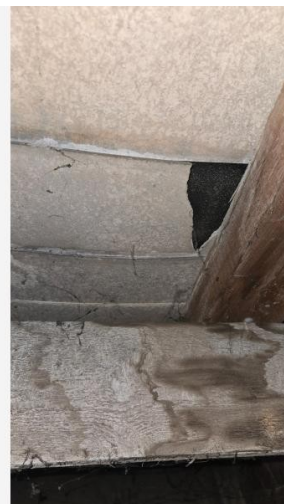
Het asbestmateriaal valt onder de mijlpaal van 2040.

Zorgvuldig beheren

| Eindbeoordeling materiaalarisico | Laag materiaalarisico en/of verlaagde kans op vezelvrijgave |

| Asbestsoort (vezeltype) | Alleen chrysotiel aanwezig |
| Toestand van het materiaal | Licht beschadigd, licht verweerd. Intacte calciumsilicaatplaat of materiaal met categorie 3-gebondenheid |

| # | Type | Referentie | Resultaat |
|---|---|---|---|
| 2.1 | Puntmonster | Staal 4.1 onderdak | Chrysotiel |

| Beschrijving | Onderdak type Menuiserite |

- Zorg voor een veilig beheer. Vermijd het beschadigen van het asbestmateriaal. Controleer de toestand jaarlijks op wijzigingen.

- Eenvoudige handelingen: mag via doe-het-zelf of door werknemer(s) met opleidingsattest eenvoudige handelingen  
Deze toepassing kan door een aannemer die over een opleidingsattest eenvoudige handelingen beschikt of door een particulier (doe-het-zelf), verwijderd worden indien er geen verhoogd risico op vrijgave van asbestvezels (max. concentratie 0,01 vezels/cm<sup>3</sup> - CODEX Art. VI.3-54) ontstaat en de toepassing voorafgaand wordt gefixeerd/bevochtigd; de individuele elementen zonder machinale werktuigen (boormachine, slijpschijf, hogedrukreiniger,...) en zonder breken of gooien een voor een losgemaakt worden; en ten slotte dubbel en luchtdicht verpakt weggevoerd worden naar een erkend afvalpunt (recyclagepark).

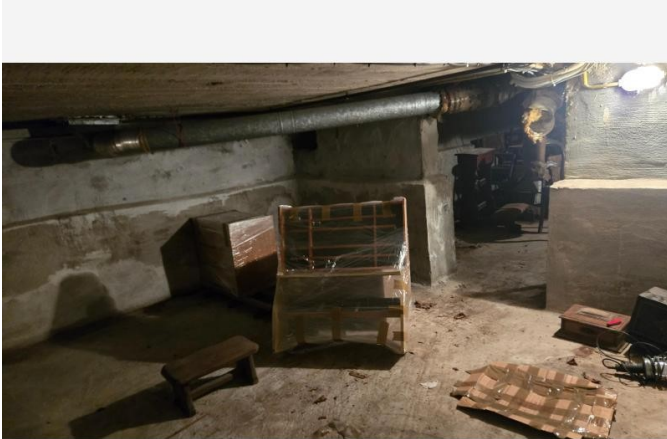
### Permanente beperking

**Reden:** Het onderzoek kan niet uitgevoerd worden binnen de bepalingen van de Welzijnswet

**Uitleg van de asbestdeskundige:** Ruimtes met een hoogte lager dan 1,5 meter hoeven in het kader van een asbestattest voor verkoop of schenking niet onderzocht te worden.

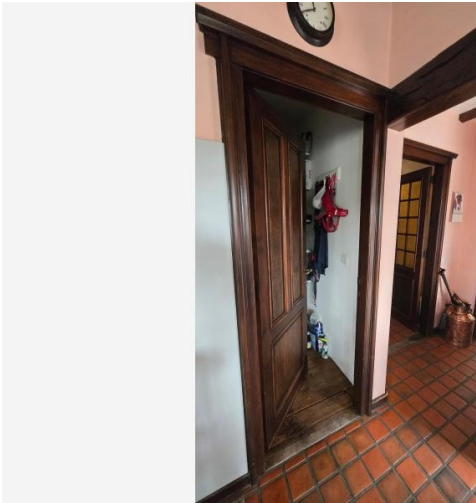
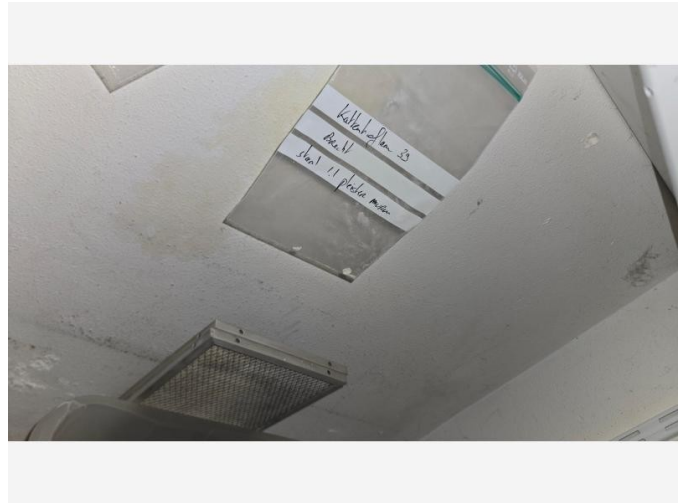
## Fiche 4: Pleisterwerk muren

Geen asbest

| # | Type | Referentie | Resultaat |
|---|---|---|---|
| 4.1 | Mengmonster | Staal 1.1 pleister muren | Geen asbest |

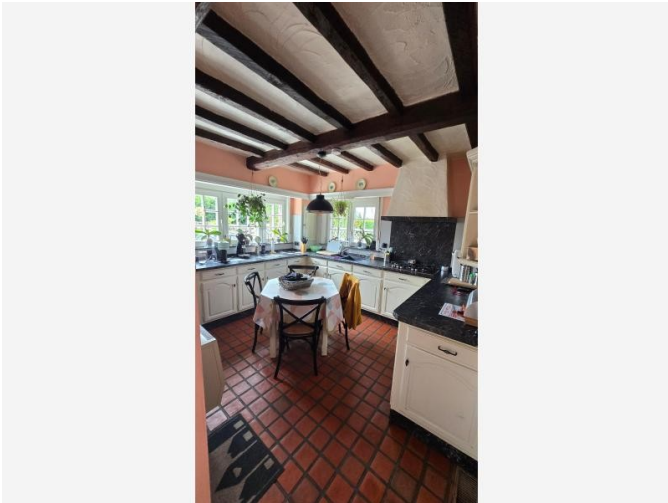
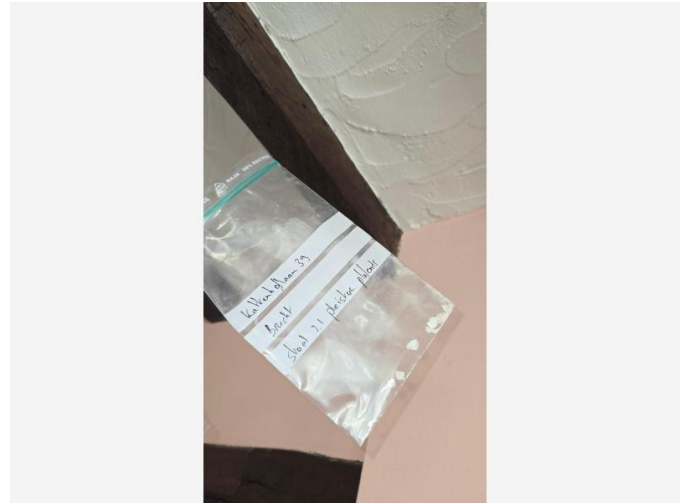
## Fiche 5: Pleisterwerk plafonds

Geen asbest

| # | Type | Referentie | Resultaat |
|---|---|---|---|
| 5.1 | Mengmonster | Staal 2.1 pleister plafonds | Geen asbest |

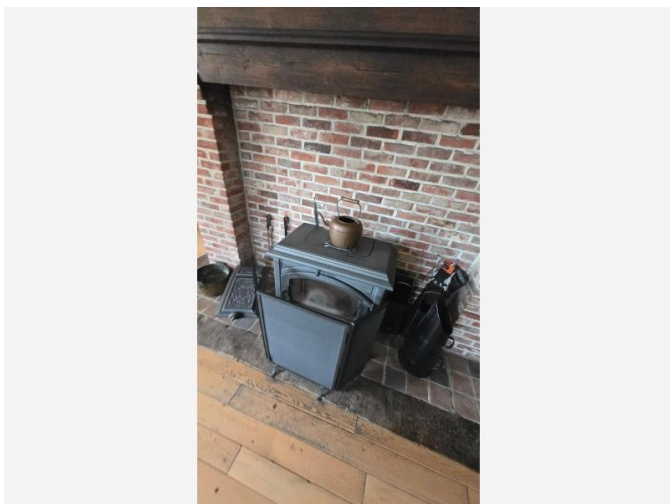
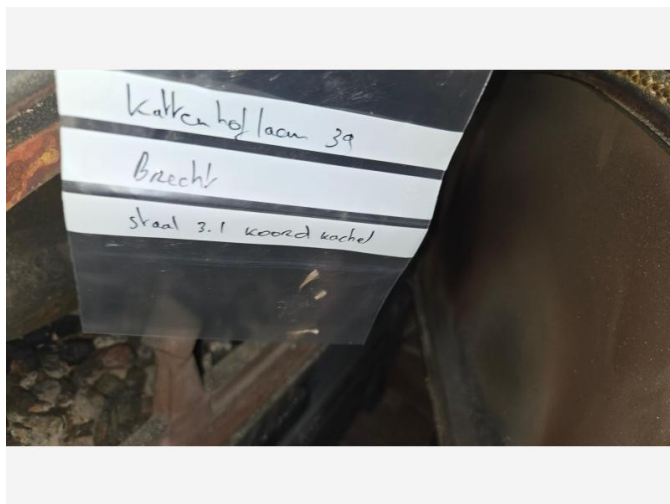
## Fiche 6: Koord

Geen asbest

| # | Type | Referentie | Resultaat |
|---|---|---|---|
| 6.1 | Puntmonster | Staal 3.1 koord kachel | Geen asbest |

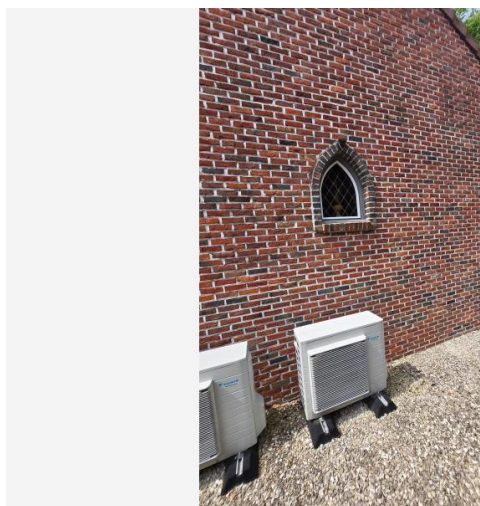
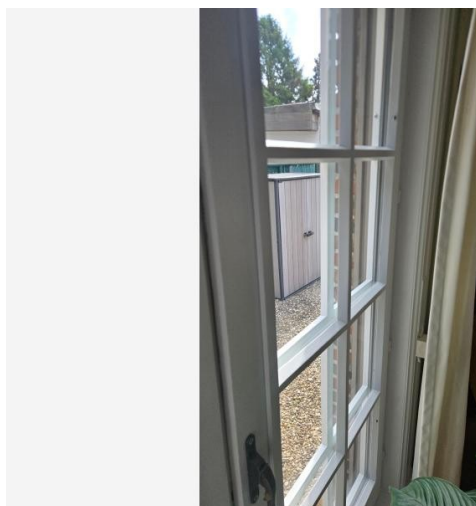
### Fiche 7: Mastiek / raamkit

| Beschrijving | Notitie | Terug te vinden op plannen |
|---|---|---|
| Fiche 7: Mastiek / raamkit | De kit aan de ramen is niet asbestverdacht. Alle ramen werden gecontroleerd. | - |

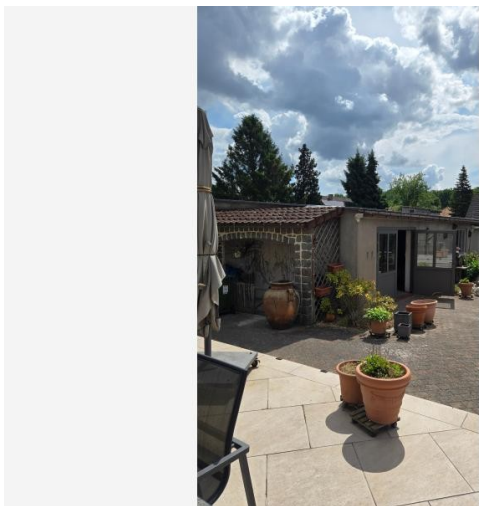
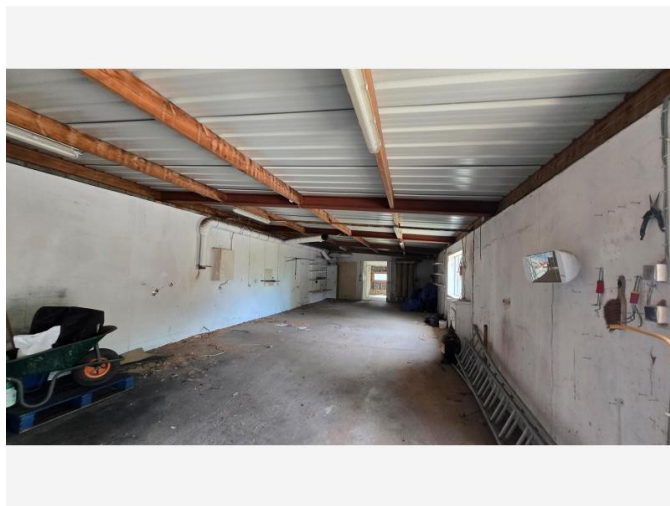
## Fiche 8: Steeldeck

| Beschrijving | Notitie | Terug te vinden op plannen |
|---|---|---|
| Fiche 8: Steeldeck | Niet asbestverdachte staalplaat garagebox. | Plan 2.1: Werkhuis plan |

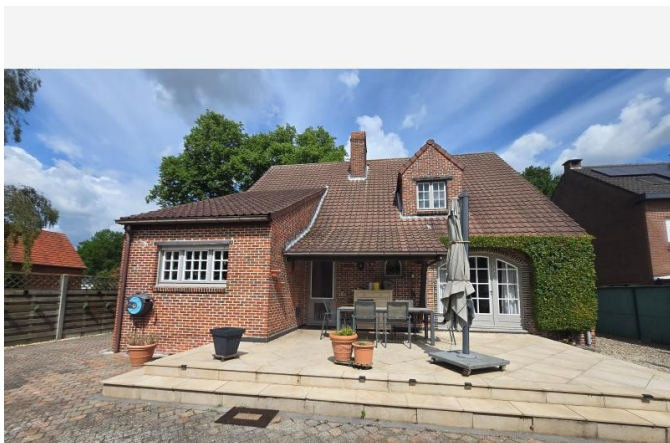
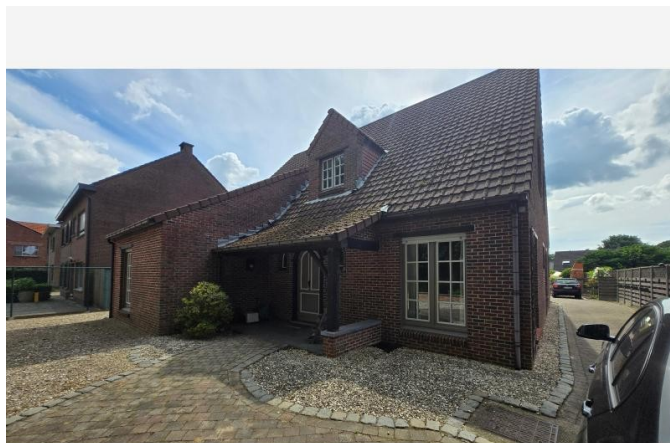
## Fiche 9: Dakbedekking

| Beschrijving | Notitie | Terug te vinden op plannen |
|---|---|---|
| Fiche 9: Dakbedekking | De dakbedekking is niet-asbestverdacht. | - |

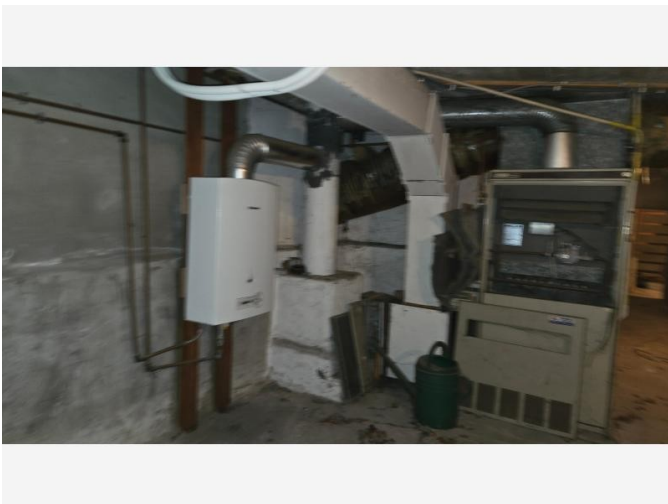
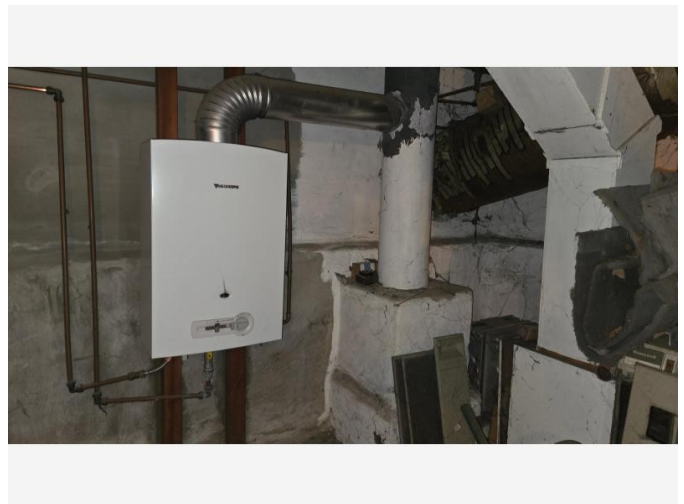
### Fiche 10: CV-ketel / stookplaats

| Beschrijving | Notitie | Terug te vinden op plannen |
|---|---|---|
| Fiche 10: CV-ketel / stookplaats | De CV-ketel bevat mogelijk asbestverdachte dichtingen en/of isolerend materiaal die niet waarneembaar zijn. | Plan 1.1: Kelder woning plan |
