# Asbestinventarisatetest

Sint Antoniusstraat 23/3, 2300 Turnhout

Attestnummer : 20250905-000146.000

Uitgegeven op : 05.09.2025

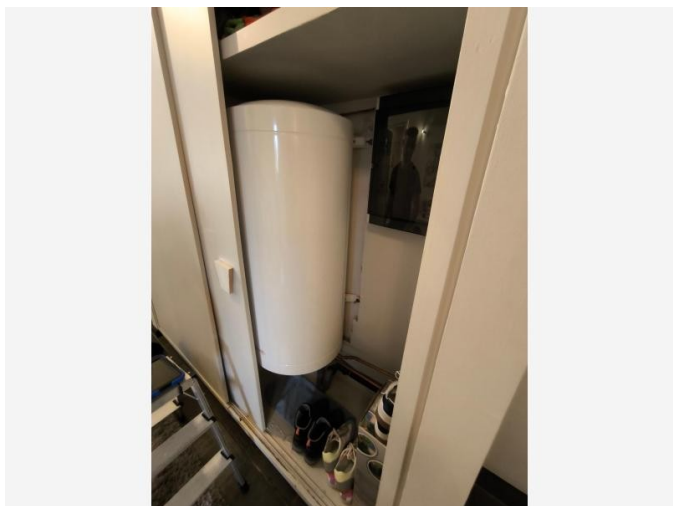
Vrije foto

De boiler werd gecontroleerd en is niet asbest verdacht  
geen risico bouwjaar.

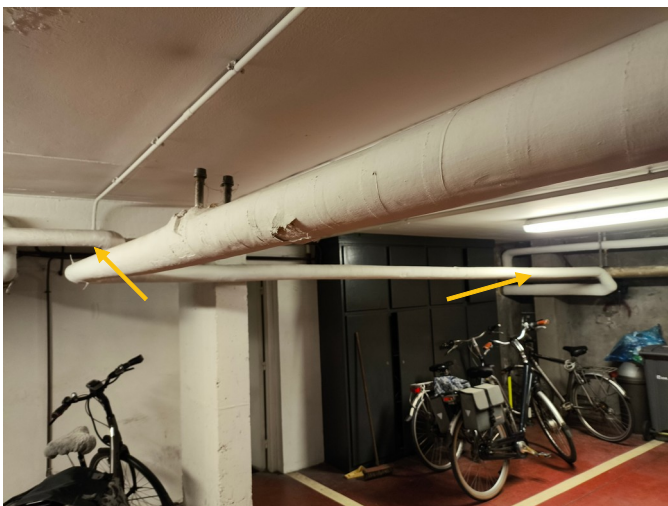
Vrije foto

In de kelder en garage lopen leidingen met gipsisolatie .

Deze werden onderzocht en opgenomen in het attest van de gemeenschappelijke delen.

Deze leidingen bevatten volgens steekproeven geen asbest. (laboverslag is toegevoegd bij de bewijsstukken databank Ovam)

De leidingen lopen door in privatieve kelderbergingen.

Meldt schade aan de gebouweigenaar voor bijkomend onderzoek.

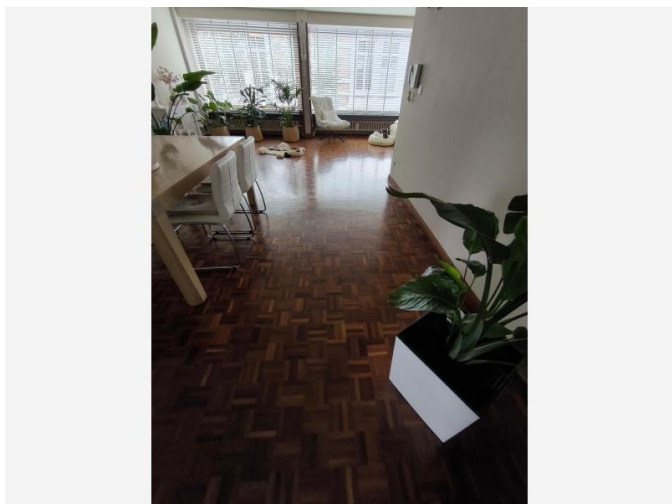
Vrije foto

Volgens het inspectieprotocol is een monsternamen van tegellijm verplicht om dit te identificeren als niet-asbesthoudend.

In het verleden werd vaak asbesthoudende zwarte lijm gebruikt voor het vastlijmen van parkettegels/vloer .

Er waren geen losliggende planken of beschadigingen.

Er werd wel een staal genomen thv een bestaande beschadiging aan de tegels in het dakappartement. Deze staalname bleek negatief getest op asbest. (laborrapport is toegevoegd bij de bewijsstukken databank Ovam)

Bij renovatie is extra controle nog aangewezen.

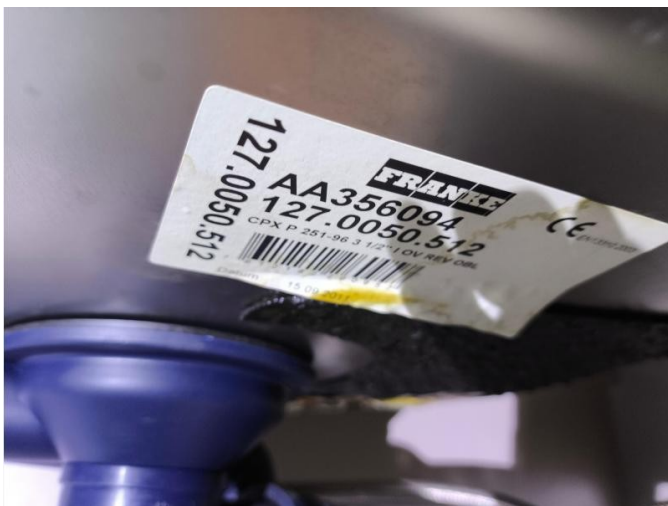
Vrije foto

De keuken is van een recent bouwjaar, de ontbreuningsplaat spoelbak keuken werd gecontroleerd en is niet verdacht

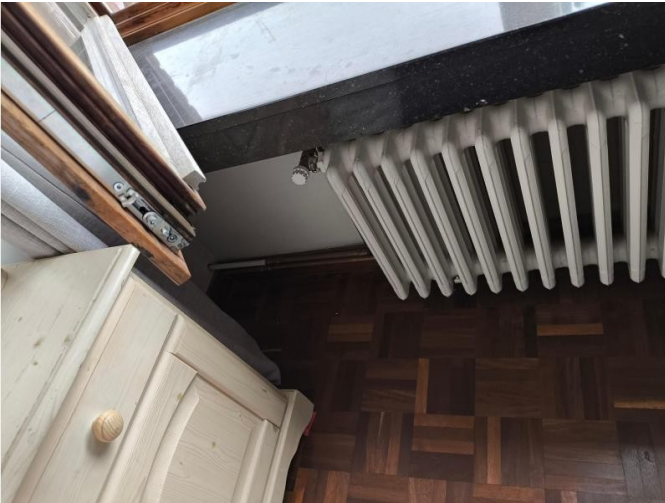
Vrije foto

Mogelijks bevinden er zich in de radiatoren asbesthoudende pakkingen. Een monsternamen om dit uit te sluiten wordt verhinderd om destructieve handelingen aan een installatie in gebruik te vermijden.

Er kunnen inwendige asbesthoudende dichtingen aanwezig zijn tussen de lamellen of aan de doppen van de gietijzeren radiatoren.

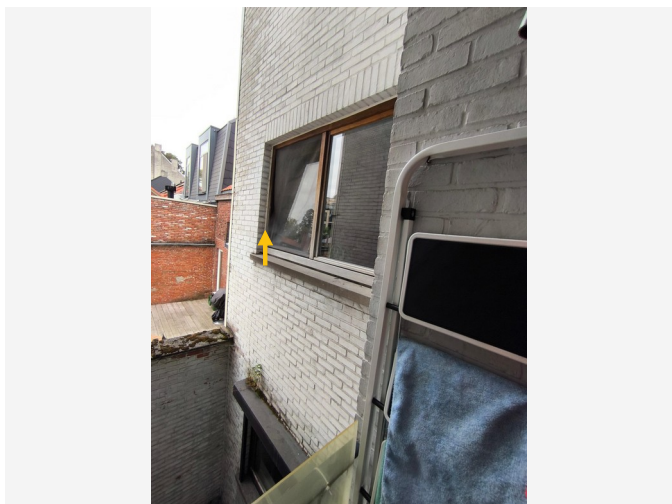
Vrije foto

De gebruikte siliconen kit is niet asbestverdacht

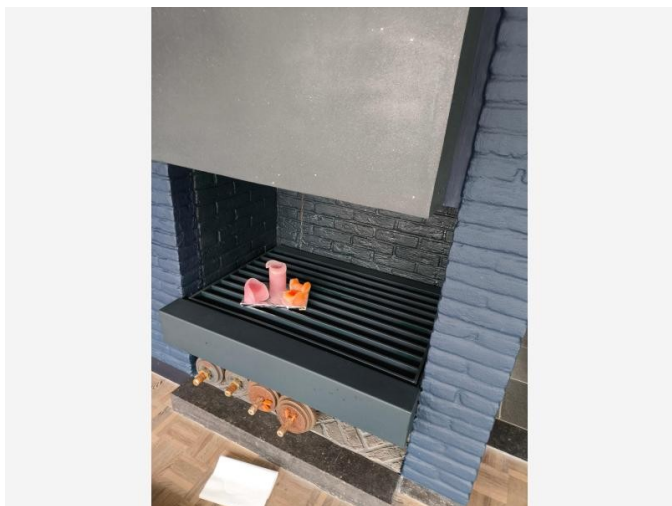
Vrije foto

Geen verdacht materiaal aan de schouwmantel vastgesteld.

De volledige schouwkoker behoort tot de gemeenschappelijke delen

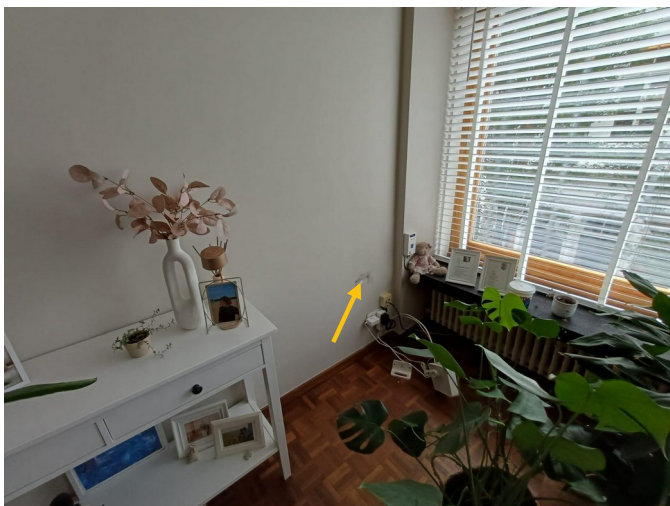
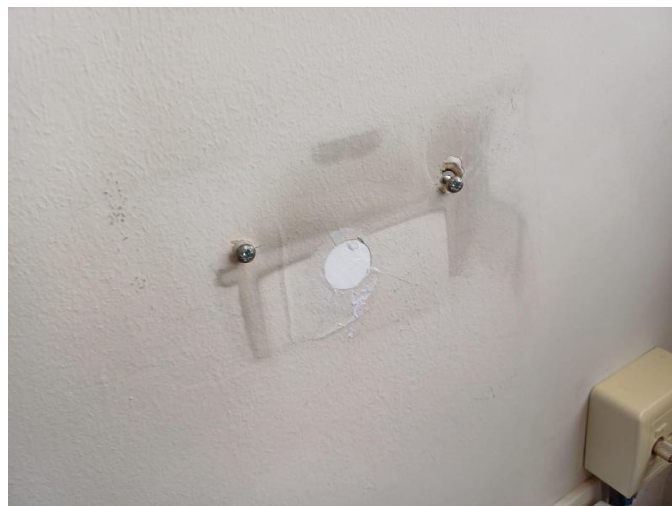
## Fiche 8: Muurpleister

Geen asbest

#	Type	Referentie	Resultaat
8.1	Mengmonster	1	Geen asbest

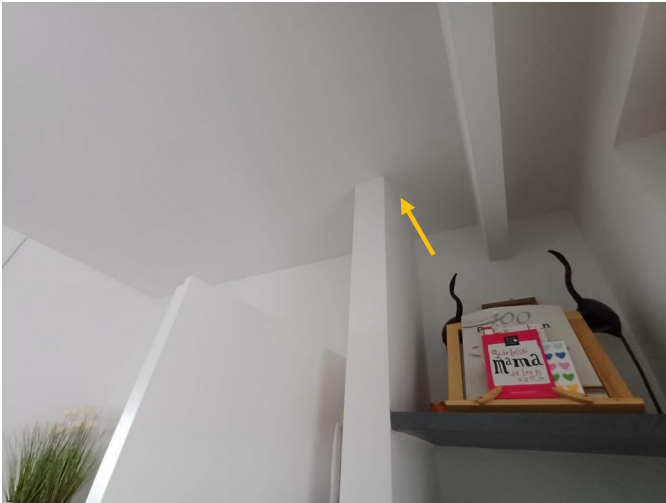
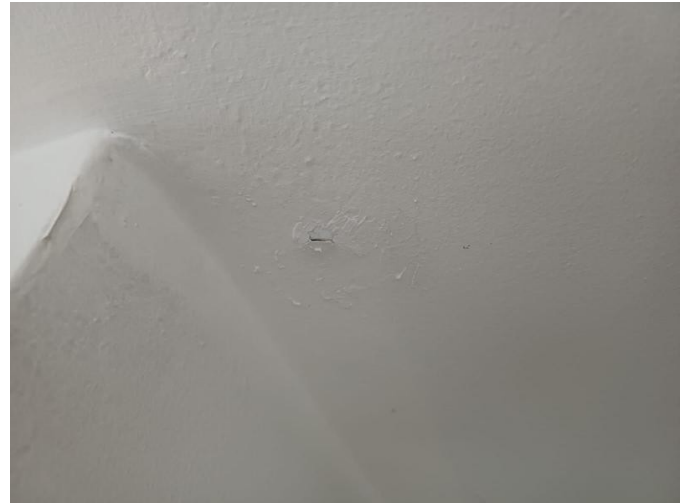
## Fiche 9: Plafondpleister

Geen asbest

#	Type	Referentie	Resultaat
9.1	Mengmonster	2	Geen asbest
