Asbestinventarisatetest

Stationsstraat 44, 9550 Herzele

Attestnummer : 20260625-000136.000

Uitgegeven op : 25.06.2026

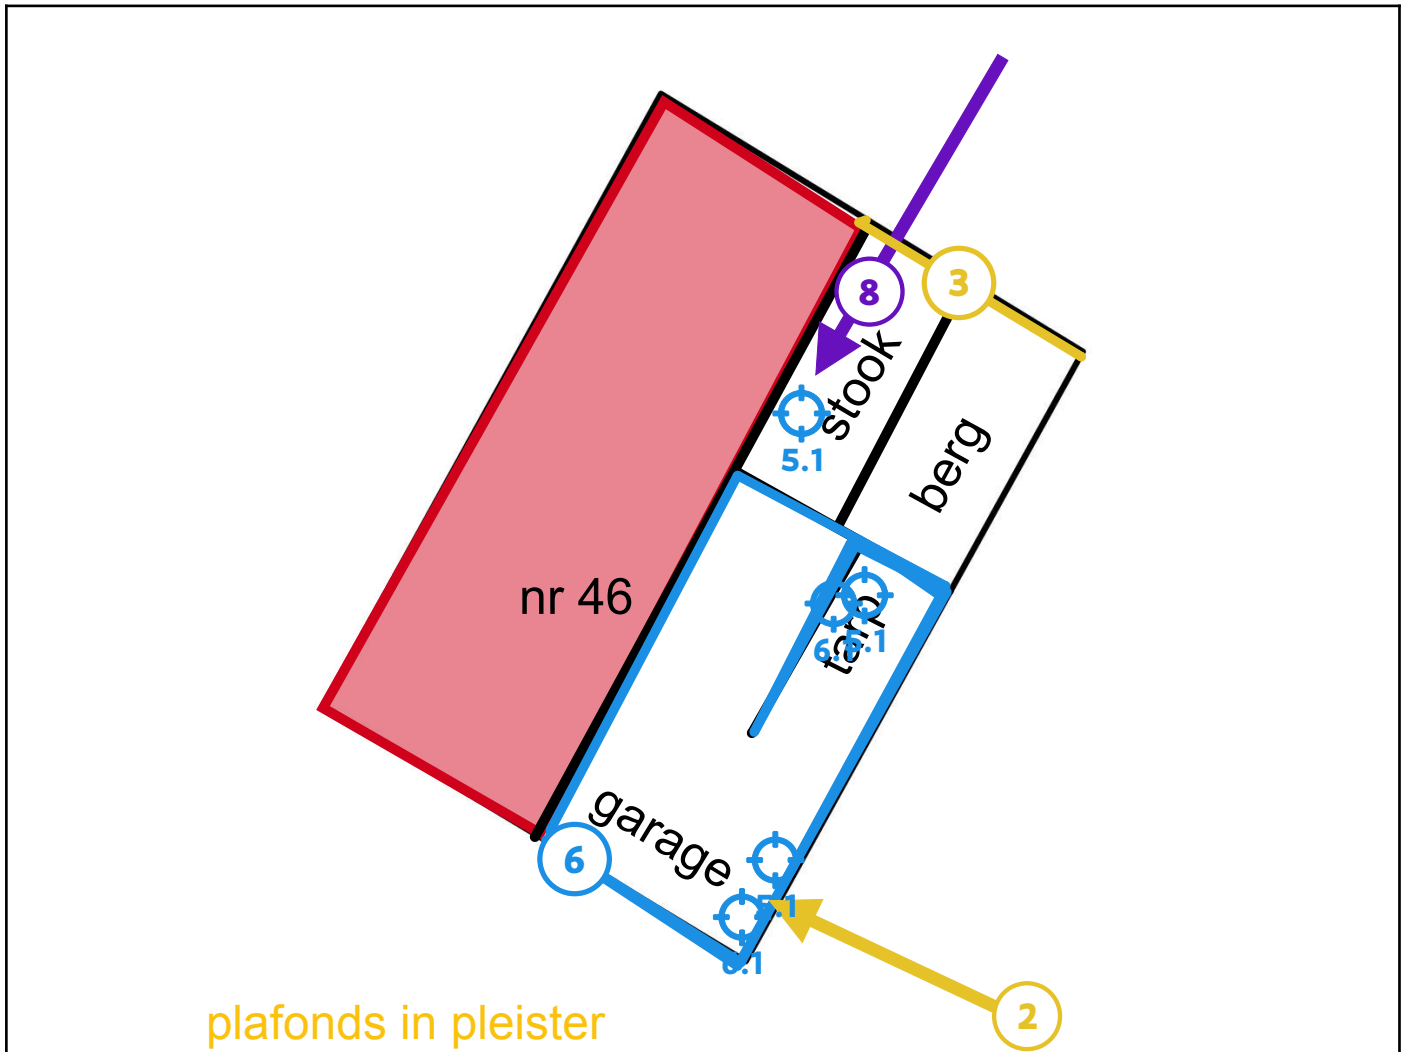
Plan 1.1: Hoofdgebouw plan gvl

Beschrijving	Type	Actie
2. bakeliet zekeringkast	Asbestmateriaal	Zorgvuldig beheren
3. mastiek alu ramen	Asbestmateriaal	Zorgvuldig beheren
5. pleisterwerk plafond	Geen asbest	-
5.1 Code: mm02	Mengmonster	-
6. pleisterwerk wanden	Geen asbest	-
6.1 Code: mm01	Mengmonster	-

8. Ketel: Geen asbest verdachte pakkingen waarneembaar	Overige ruimte of materiaal	-
--	-----------------------------	---

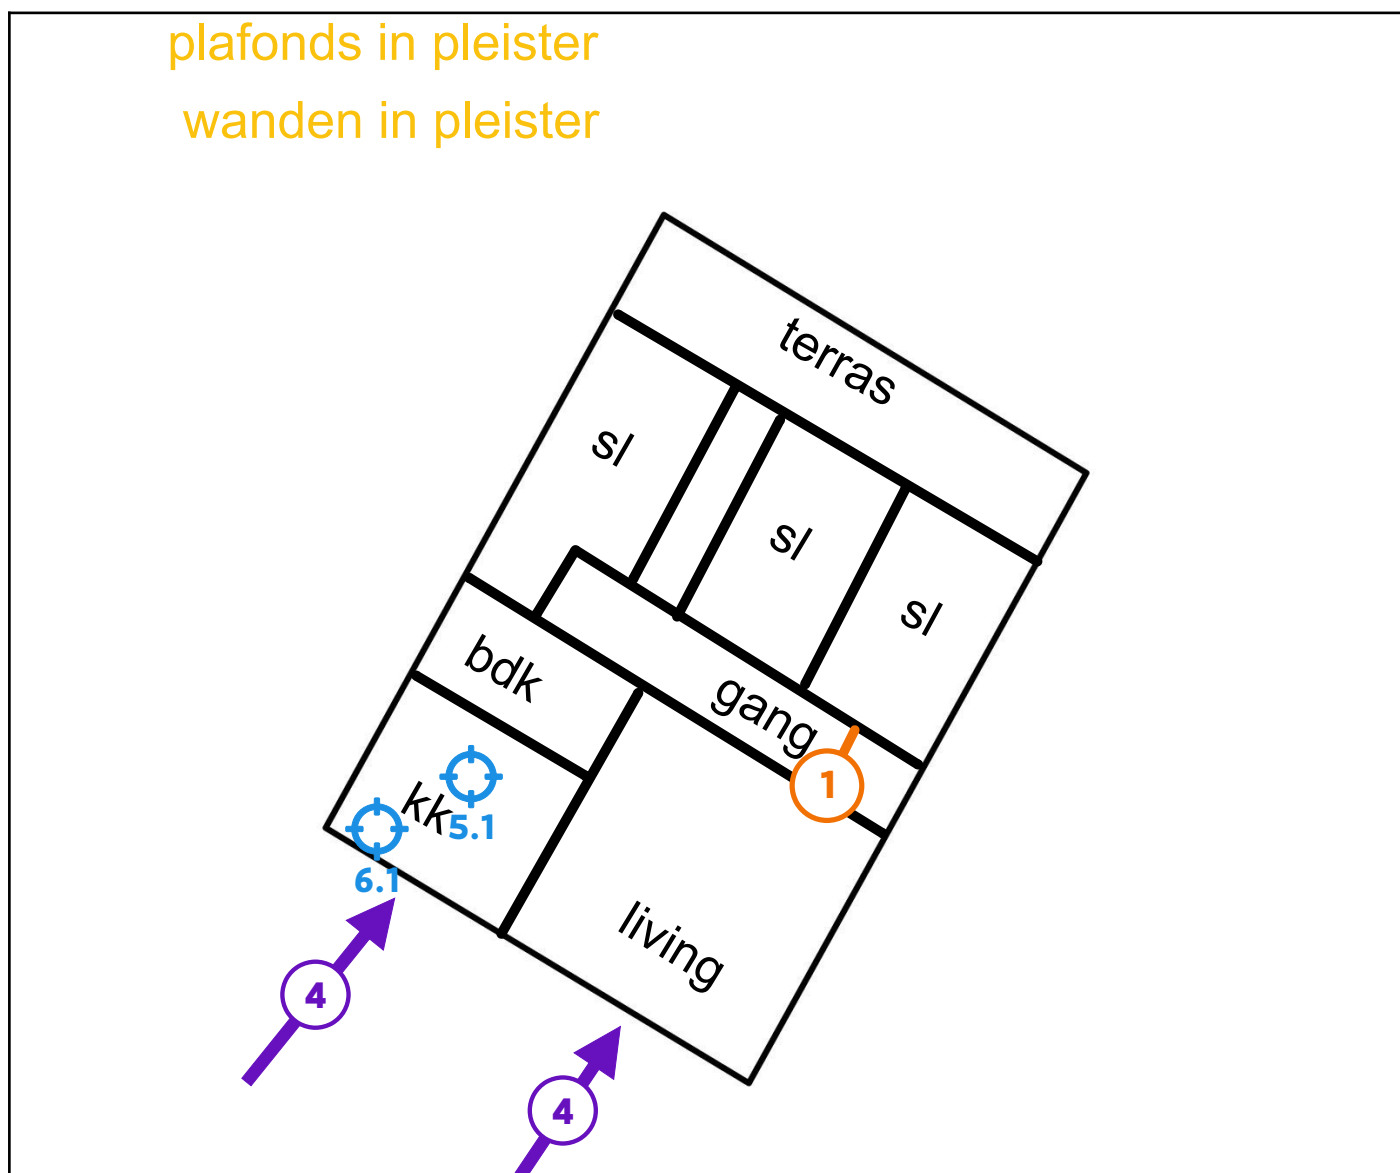
Plan 1.2: Hoofgebouw plan 1e

Beschrijving	Type	Actie
1. inlegpaneel type glasal	Asbestmateriaal	Verwijderen
4. compartiment radiatoren	Advies	-
5. pleisterwerk plafond	Geen asbest	-
5.1 Code: mm02	Mengmonster	-
6. pleisterwerk wanden	Geen asbest	-

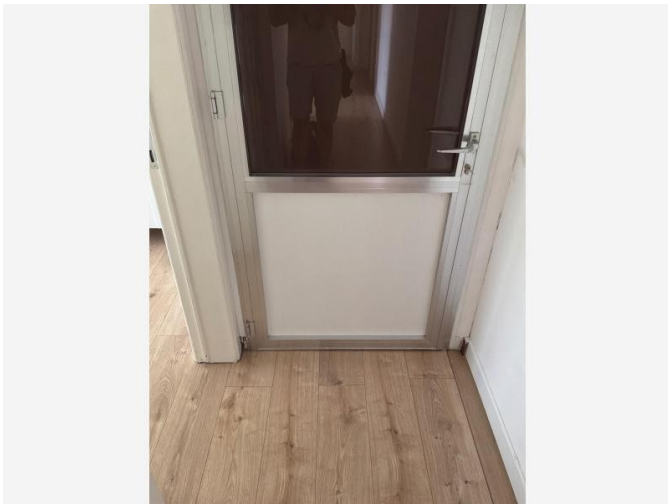
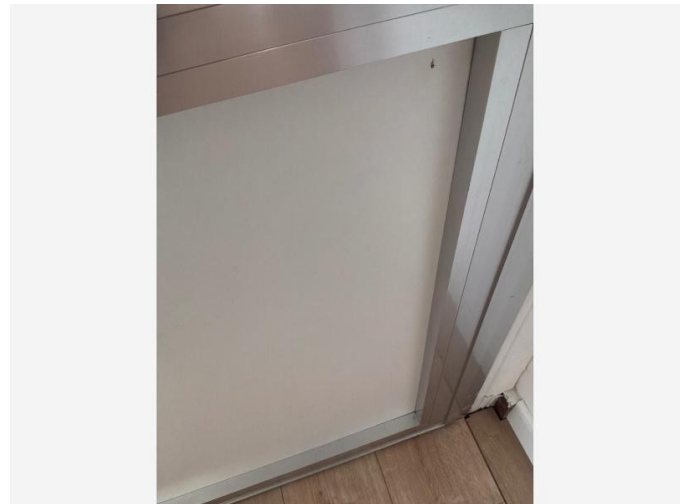
Eindbeoordeling materiaalrisico	Verhoogd materiaalrisico en/of verhoogde kans op vezelvrijgave
---------------------------------	--

Gebondenheid	Categorie 1: hechtgebonden in oorsprong
Asbestsoort (vezeltype)	Crocidoliet aanwezig
Asbestconcentratie	Laag (< 50%)
Afschermingsgraad van het gehele materiaal	Geheel of deels vrij aan de binnenlucht, maar geen contact met binnenluchtstromen
Toestand van het materiaal	Licht beschadigd, licht verweerd. Intacte calciumsilicaatplaat of materiaal met categorie 3-gebondenheid

Beschrijving	inlegpaneel type glasal
Omgeving	Grenst aan binnen- en buitenlucht
Primaire drager	Wandopening verticaal (raam, deur, ...)
Asbestmateriaal	Plaat, paneel, tablet - Geëmailleerd, type Glasal
Bindmiddel van asbestmateriaal	Cement
Gebondenheid op basis van bindmiddel	Hecht
Hoeveelheid (oppervlakte - dikte - aantal)	• 2,00 m ² - 0,30 cm - 1 stuk
Totaal volume	0,006 m ³
Eenvoudig bereikbaar	Ja
Bevestigingswijze	• Geklemd
Identificatiemethode	De asbestdeskundige beoordeelt het materiaal als asbestverdacht en dus asbesthoudend, en dit zonder monstername. Motivatie: De monstername brengt andere schade aan dan schade die inherent is aan de monstername.
Destructieve handeling voor identificatie	Nee
Opmerking	Geschatte hoeveelheid.

Verwijderen

- Zorg voor een veilig beheer. Vermijd het beschadigen van het asbestmateriaal. Controleer de toestand jaarlijks op wijzigingen.
- Hemelwater dat afspoelt van asbestcement daken of gevels kan asbestdeeltjes bevatten. Gebruik het enkel voor gesloten circuits (bv. spoelen toiletten). Reinig na het vervangen van het dak of de gevel de dakgoten en regenwaterput of -ton om asbesthoudend sediment of slib te verwijderen
- Voer bijkomende staalname(s) uit.

- Eenvoudige handelingen: mag via doe-het-zelf of door werknemer(s) met opleidingsattest eenvoudige handelingen
Bij het uitvoeren van eenvoudige handelingen, zoals toegestaan via doe-het-zelfmethoden of door werknemers met een opleidingsattest, is het gebruik van de juiste persoonlijke beschermingsmiddelen (PBM's) verplicht om blootstelling aan asbestvezels te voorkomen. Wij adviseren echter om asbest te laten verwijderen door een werknemer met opleidingscertificaat. Maar het is ook toegestaan via de doe-het-zelfmethode, mits de juiste voorzorgsmaatregelen en PBM's in acht worden genomen. De te gebruiken PBMs zijn:

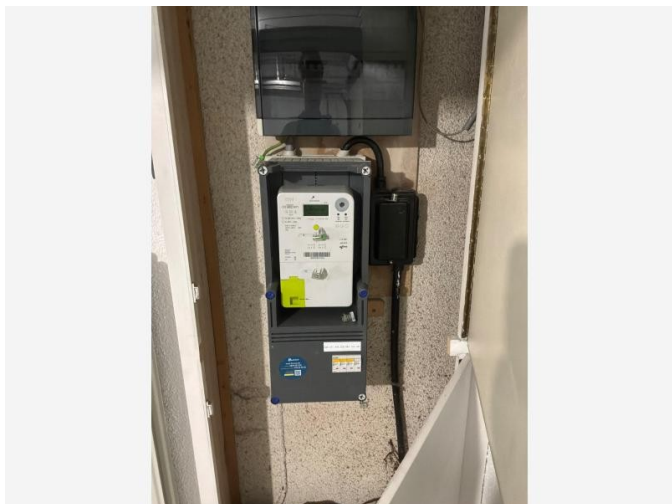
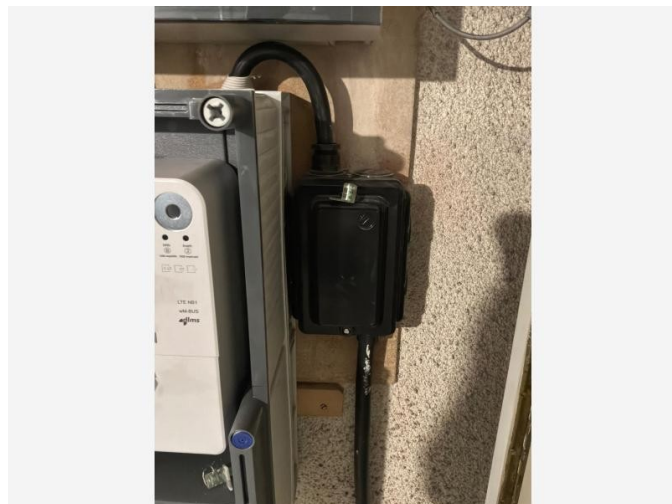
Eindbeoordeling materiaalrisico	Zeer laag materiaalrisico en/of zeer lage kans op vezelvrijgave
---------------------------------	---

Gebondenheid	Categorie 1: hechtgebonden in oorsprong
Asbestsoort (vezeltype)	Crocidoliet aanwezig
Asbestconcentratie	Laag (< 50%)
Afschermingsgraad van het gehele materiaal	Stootvaste afscherming of omkasting
Toestand van het materiaal	Licht beschadigd, licht verveerd. Intacte calciumsilicaatplaat of materiaal met categorie 3-gebondenheid

Beschrijving	bakeliet zekeringkast
Omgeving	Binnen
Primaire drager	Communicatie en elektrische infrastructuur en uitrusting
Asbestmateriaal	Plaat, paneel, tablet - Type Bakeliet
Bindmiddel van asbestmateriaal	Kunststof of -hars
Gebondenheid op basis van bindmiddel	Hecht
Hoeveelheid (oppervlakte - dikte - aantal)	<ul style="list-style-type: none">• 0,50 m² - 0,30 cm - 1 stuk
Totaal volume	0,002 m ³
Eenvoudig bereikbaar	Ja
Bevestigingswijze	<ul style="list-style-type: none">• Geschroefd
Identificatiemethode	<p>De asbestdeskundige beoordeelt het materiaal als asbestverdacht en dus asbesthoudend, en dit zonder monsternamen.</p> <p>Motivatie: De materialen behoren niet toe aan de eigenaar voor wie de asbestdeskundige de asbestinventaris uitvoert.</p>
Destructieve handeling voor identificatie	Nee
Opmerking	<p>Geschatte hoeveelheid.</p> <p>Deels of volledig eigendom van andere eigenaar</p>

Zorgvuldig beheren

- Zorg voor een veilig beheer. Vermijd het beschadigen van het asbestmateriaal. Controleer de toestand jaarlijks op wijzigingen.
- Voer bijkomende staalname(s) uit.

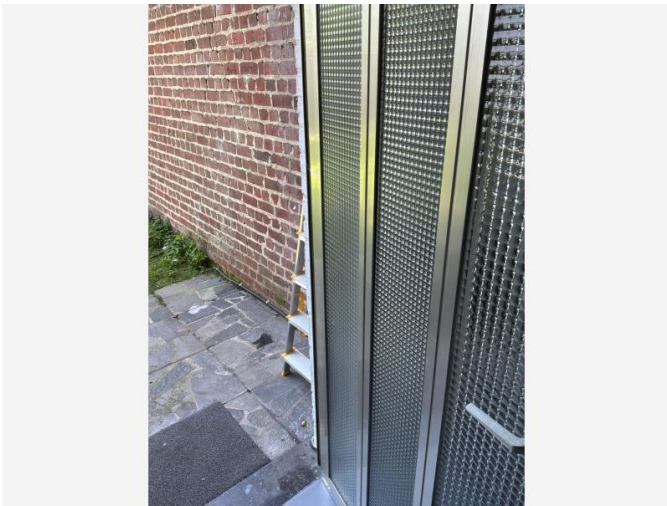
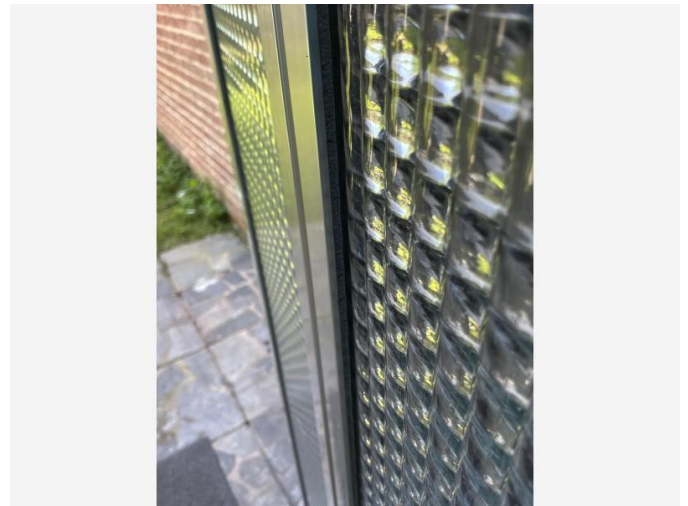
Eindbeoordeling materiaalrisico	Laag materiaalrisico en/of verlaagde kans op vezelvrijgave
---------------------------------	--

Gebondenheid	Categorie 1: hechtgebonden in oorsprong
Asbestsoort (vezeltype)	Amfibool aanwezig, uitgezonderd crocidoliet
Asbestconcentratie	Laag (< 50%)
Afschermingsgraad van het gehele materiaal	Geheel of deels vrij aan de binnenlucht, maar geen contact met binnenluchtstromen
Toestand van het materiaal	Licht beschadigd, licht verweerd. Intacte calciumsilicaatplaat of materiaal met categorie 3-gebondenheid

Beschrijving	mastiek alu ramen
Omgeving	Grenst aan binnen- en buitenlucht
Primaire drager	Wandopening verticaal (raam, deur, ...)
Asbestmateriaal	In-situ afwerkingslagen - Pasta, stopverf, voegsel, stopsel, vulsel, mastiek, kitten, ...
Bindmiddel van asbestmateriaal	Kitten, mastiek, pasta
Gebondenheid op basis van bindmiddel	Hecht
Hoeveelheid (gewicht - aantal)	<ul style="list-style-type: none">• 2,00 kg - 1 stuk
Totaal gewicht	2,00 kg
Eenvoudig bereikbaar	Ja
Bevestigingswijze	<ul style="list-style-type: none">• Verlijmd, ingegoten, versmeerd
Identificatiemethode	<p>De asbestdeskundige beoordeelt het materiaal als asbestverdacht en dus asbesthoudend, en dit zonder monstername.</p> <p>Motivatie: De monstername brengt andere schade aan dan schade die inherent is aan de monstername.</p>
Destructieve handeling voor identificatie	Nee
Opmerking	Geschatte hoeveelheid. Amfibool vezels zichtbaar met blote oog, geen crocidoliet aanwezig.

Zorgvuldig beheren

- Zorg voor een veilig beheer. Vermijd het beschadigen van het asbestmateriaal. Controleer de toestand jaarlijks op wijzigingen.
- Voer bijkomende staalname(s) uit.

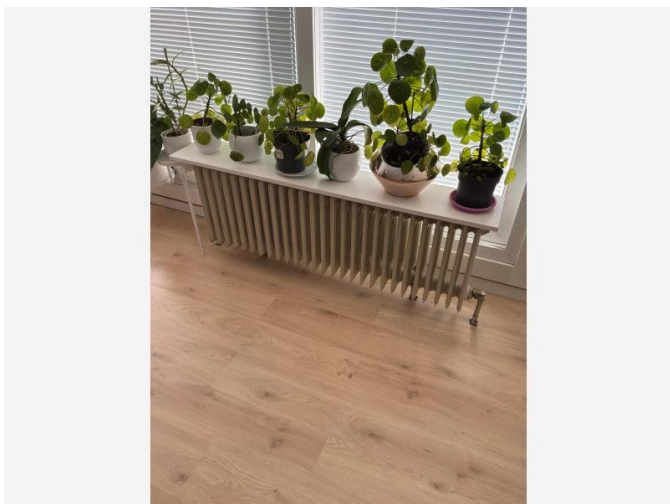
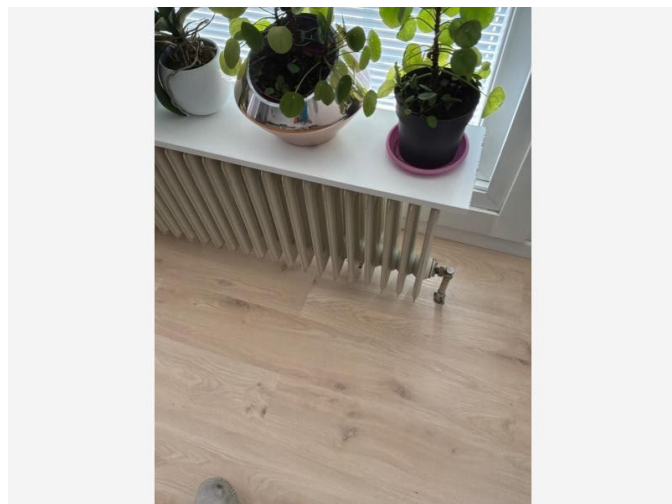
Mogelijks bevinden zich tussen de compartimenten nog asbest verdachte pakkingen. Extra aandacht hierbij bij werken aan deze radiatoren. Indien nodig een aanvullen onderzoek aanvragen bij werken.

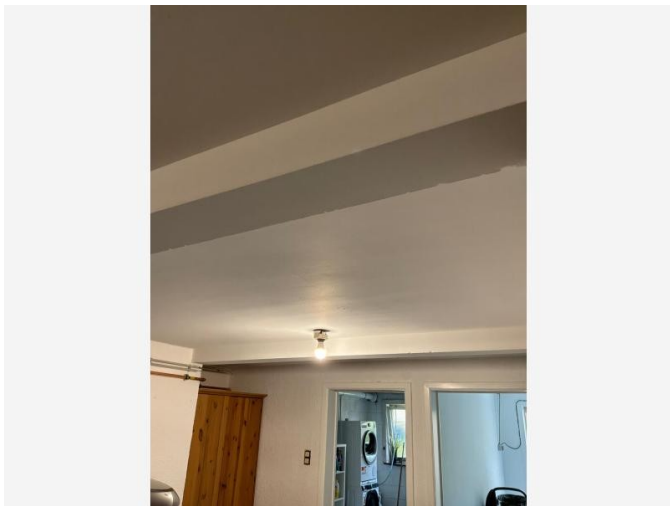
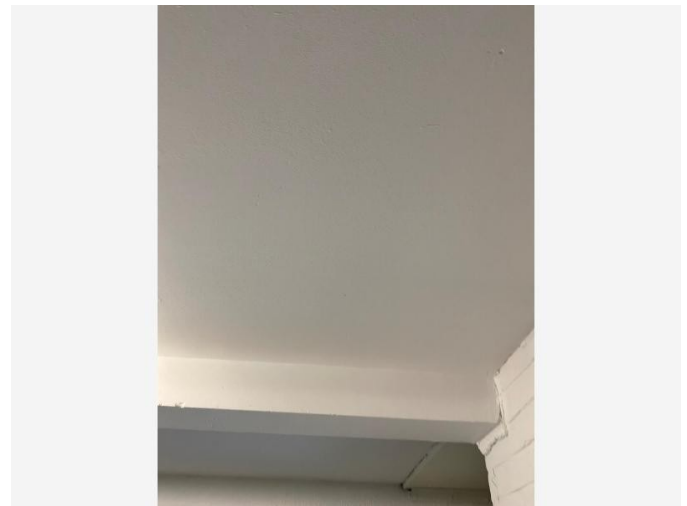
Geen asbest

#	Type	Referentie	Resultaat
5.1	Mengmonster	mm02	Geen asbest

Beschrijving	pleisterwerk plafond
Omgeving	Binnen
Primaire drager	Plafond
Bindmiddel van materiaal	Gips - kalk
Gebondenheid op basis van bindmiddel	Niet-hechtgebonden
Hoeveelheid (oppervlakte - dikte - aantal)	• 120,00 m ² - 1,00 cm - 1 stuk
Totaal volume	1,20 m ³
Identificatiemethode	Een monstername door de asbestdeskundige met laboanalyse door een asbestlabo.
Destructieve handeling voor identificatie	Nee
Opmerking	Geschatte hoeveelheid. Monsters genomen conform IP2. Ruimtes niet aanwezig:

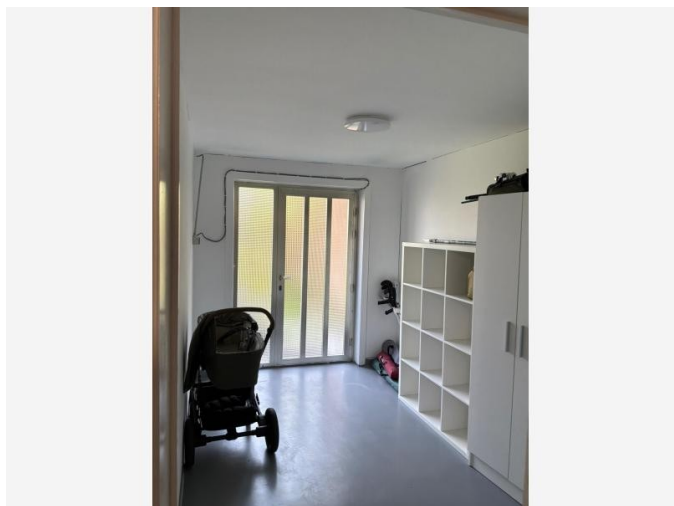
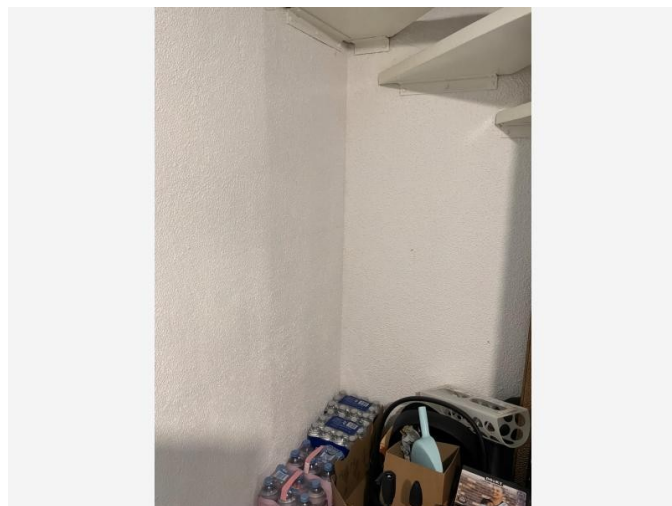
Geen asbest

#	Type	Referentie	Resultaat
6.1	Mengmonster	mm01	Geen asbest

Beschrijving	pleisterwerk wanden
Omgeving	Binnen
Primaire drager	Binnenwand
Bindmiddel van materiaal	Gips - kalk
Gebondenheid op basis van bindmiddel	Niet-hechtgebonden
Hoeveelheid (oppervlakte - dikte - aantal)	• 115,00 m ² - 1,00 cm - 1 stuk
Totaal volume	1,15 m ³
Identificatiemethode	Een monstername door de asbestdeskundige met laboanalyse door een asbestlabo.
Destructieve handeling voor identificatie	Nee
Opmerking	Geschatte hoeveelheid. Monsters genomen conform IP2. Ruimtes niet aanwezig:
