# Asbestinventarisatetest

Acaciadreef 5, 3140 Keerbergen

Attestnummer : 20260625-000046.000

Uitgegeven op : 25.06.2026

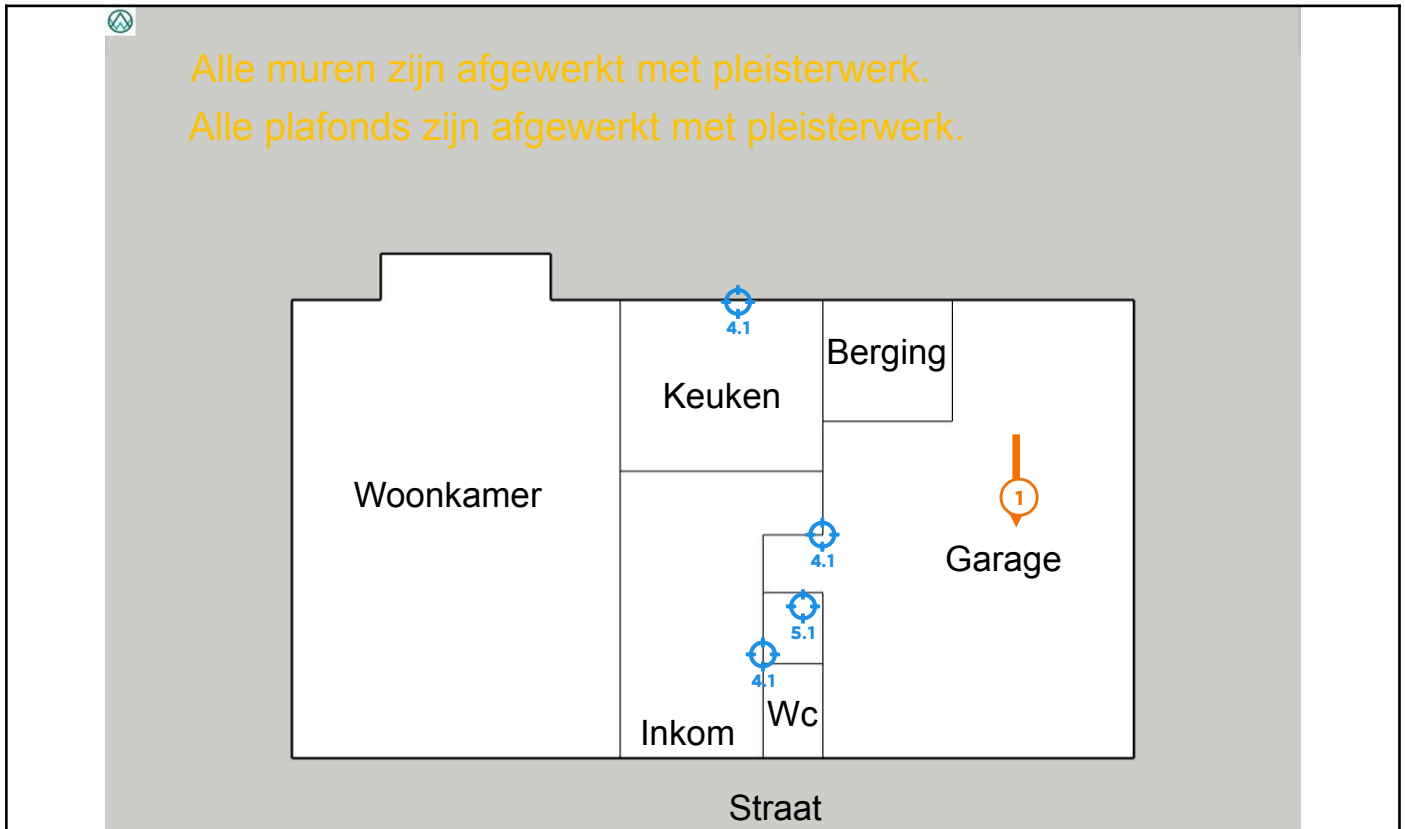
# Plan 1.1: Plan gelijkvloers

Beschrijving	Type	Actie
1. Steunpilaren	Asbestmateriaal	Maatregelen nemen
4. Pleisterwerk muren	Geen asbest	-
4.1 Code: Staal 1 muren	Mengmonster	-
5. Pleisterwerk plafonds	Geen asbest	-
5.1 Code: Staal 2 plafonds	Mengmonster	-

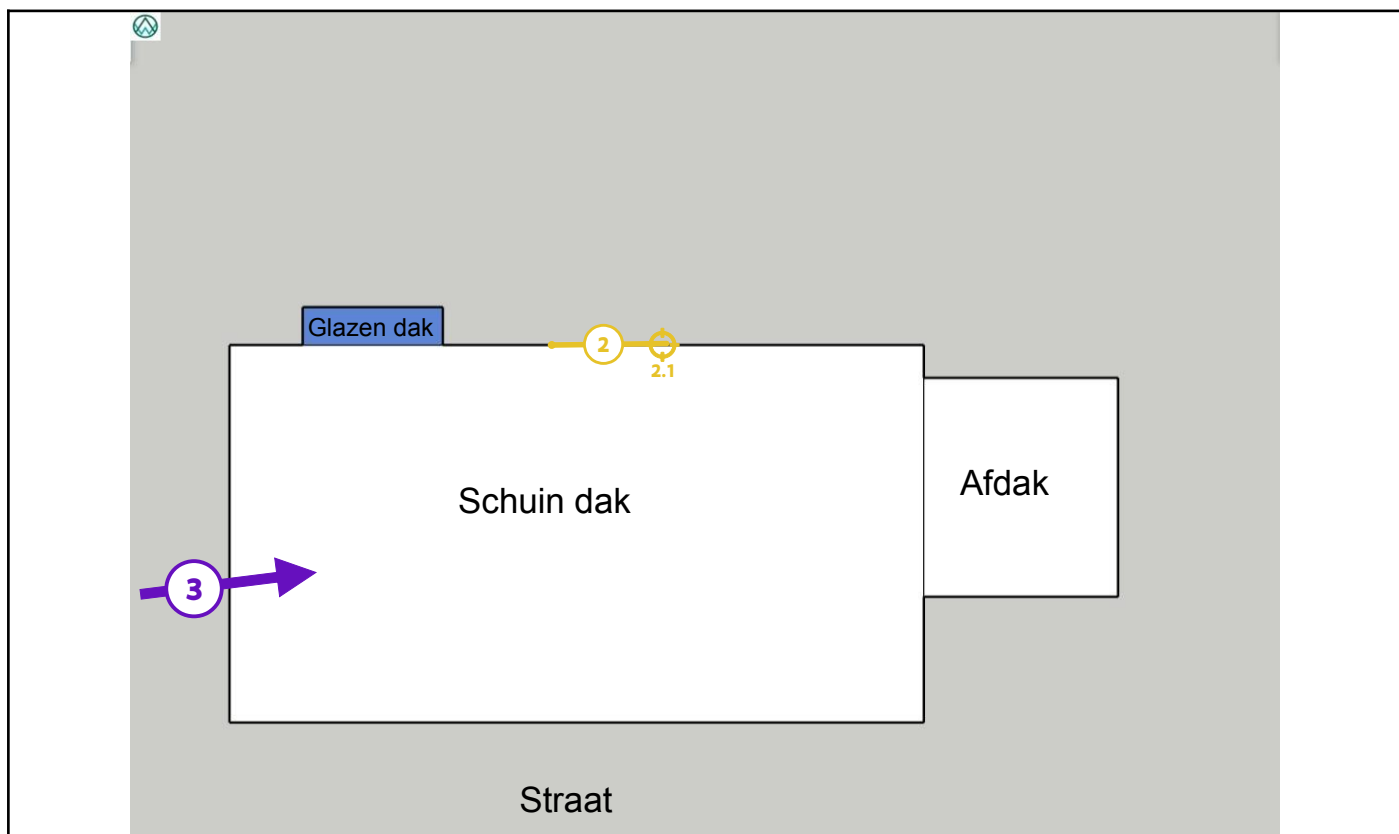
## Plan 1.3: Plan dak woning

Beschrijving	Type	Actie
2. Mastiek ramen	Asbestmateriaal	Zorgvuldig beheren
2.1 Code: Staal 3	Puntmonster	-
3. Schouw dak	Beperking	-

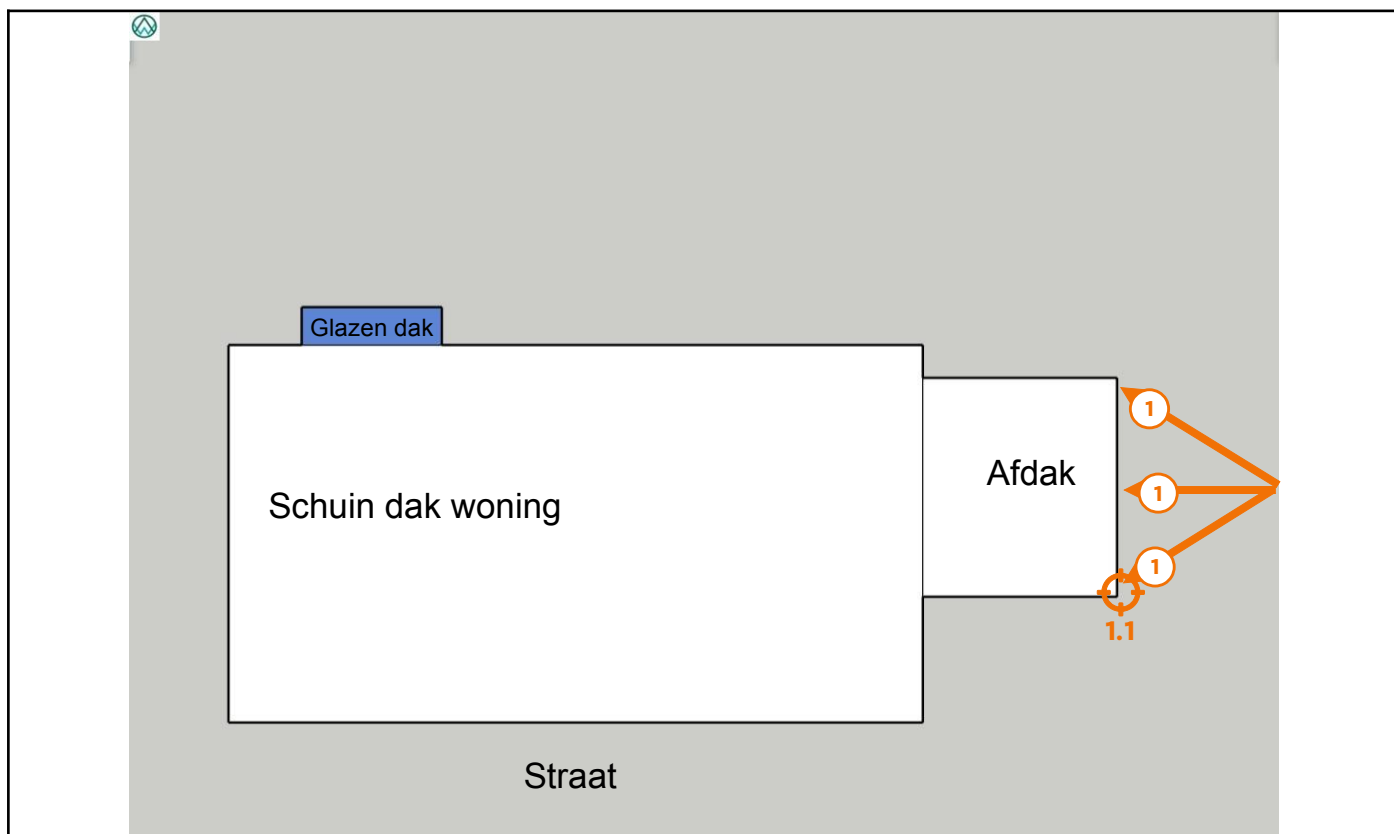
## Plan 2.1: Plan afdak woning

Beschrijving	Type	Actie
1. Steunpilaren	Asbestmateriaal	Maatregelen nemen
1.1 Code: Staal 4'	Puntmonster	-

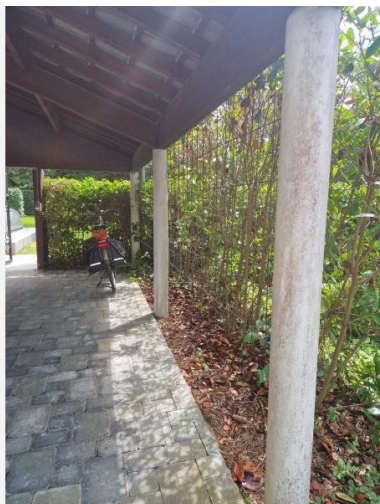
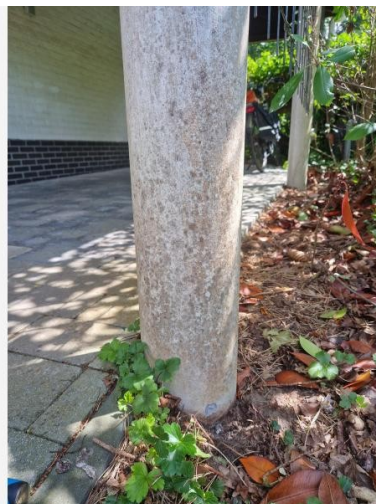
Eindbeoordeling materiaalrisico	Verhoogd materiaalrisico en/of verhoogde kans op vezelvrijgave
---------------------------------	--

Gebondenheid	Categorie 1: hechtgebonden in oorsprong
Asbestsoort (vezeltype)	Crocidoliet aanwezig
Asbestconcentratie	Laag (< 50%)
Afschermingsgraad van het gehele materiaal	Geheel of deels vrij aan de binnenlucht, maar geen contact met binnenluchtstromen
Toestand van het materiaal	Licht beschadigd, licht verweerd. Intacte calciumsilicaatplaat of materiaal met categorie 3-gebondenheid

#	Type	Referentie	Resultaat
1.1	Puntmonster	Staal 4'	Crocidoliet, Chrysotiel

<b>Beschrijving</b>	Steunpilaren
<b>Omgeving</b>	Grenst aan binnen- en buitenlucht
<b>Primaire drager</b>	Fundering-draagstructuur (horizontaal, verticaal)
<b>Asbestmateriaal</b>	Verloren bekisting - Buis, koker
<b>Bindmiddel van asbestmateriaal</b>	Cement
<b>Gebondenheid op basis van bindmiddel</b>	Hecht
<b>Hoeveelheid (lengte - omtrek - dikte - aantal)</b>	<ul style="list-style-type: none"><li>• 2,00 m - 30,00 cm - 2,00 cm - 4 stuks</li></ul>
<b>Totaal volume</b>	0,048 m <sup>3</sup>
<b>Eenvoudig bereikbaar</b>	Nee <ul style="list-style-type: none"><li>• Verwijdering tast de bouwkundige integriteit aan.</li></ul>
<b>Bevestigingswijze</b>	<ul style="list-style-type: none"><li>• Geklemd</li><li>• Verlijmd, ingegoten, versmeerd</li></ul>
<b>Identificatiemethode</b>	Een monstername door de asbestdeskundige met laboanalyse door een asbestlabo.
<b>Destructieve handeling voor identificatie</b>	Nee

Het asbestmateriaal valt onder de mijlpaal van 2040.

Maatregelen nemen

- Zorg voor een veilig beheer. Vermijd het beschadigen van het asbestmateriaal. Controleer de toestand jaarlijks op wijzigingen.

- Eenvoudige handelingen: enkel door erkend asbestverwijderaar  
Het wordt ten sterkste aangeraden om deze werken te laten uitvoeren door een erkend asbestverwijderaar aangezien deze steunpilaren niet-eenvoudig bereikbaar zijn. Kijk achteraan in het asbestattest naar de toelichtingen bij de verwijderingstechnieken voor meer info over de verwijderstechniek. Vraag voldoende info en offertes aan verschillende door FOD WASO erkende asbestverwijderaars.

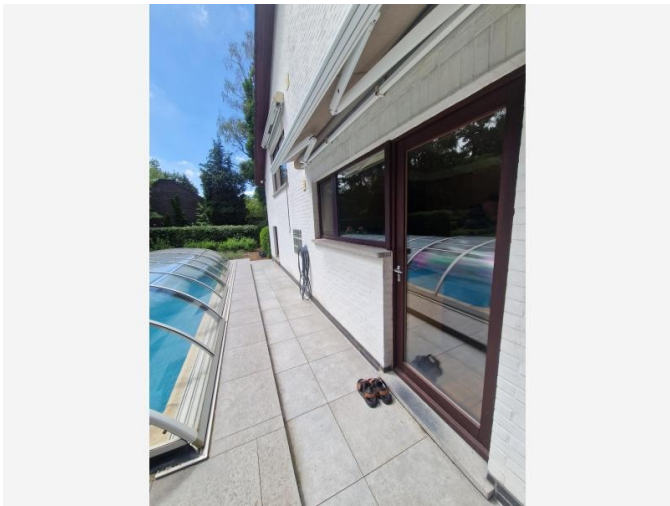
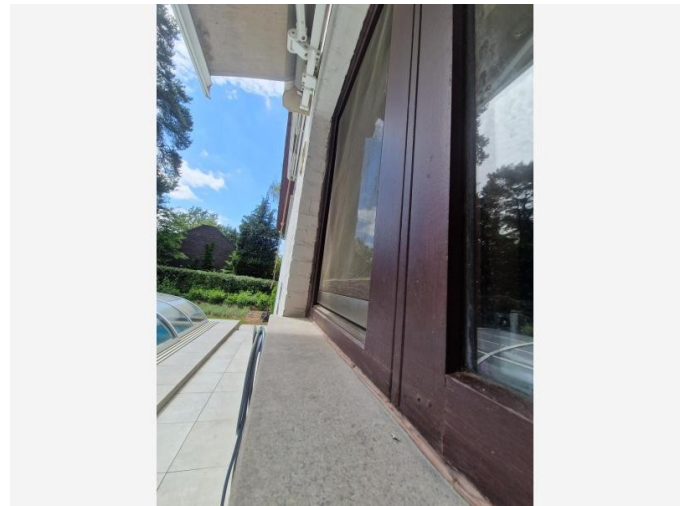
Eindbeoordeling materiaalrisico	Laag materiaalrisico en/of verlaagde kans op vezelvrijgave
---------------------------------	--

Gebondenheid	Categorie 1: hechtgebonden in oorsprong
Asbestsoort (vezeltype)	Alleen chrysotiel aanwezig
Asbestconcentratie	Laag (< 50%)
Afschermingsgraad van het gehele materiaal	Geheel of deels vrij aan de buitenlucht, maar geen contact met binnenlucht
Toestand van het materiaal	Licht beschadigd, licht verweerd. Intacte calciumsilicaatplaat of materiaal met categorie 3-gebondenheid

#	Type	Referentie	Resultaat
2.1	Puntmonster	Staal 3	Chrysotiel

<b>Beschrijving</b>	Mastiek ramen
<b>Omgeving</b>	Buiten
<b>Primaire drager</b>	Wandopening verticaal (raam, deur, ...)
<b>Asbestmateriaal</b>	In-situ afwerkingslagen - Pasta, stopverf, voegsel, stopsel, vulsel, mastiek, kitten, ...
<b>Bindmiddel van asbestmateriaal</b>	Kitten, mastiek, pasta
<b>Gebondenheid op basis van bindmiddel</b>	Hecht
<b>Hoeveelheid (gewicht - aantal)</b>	<ul style="list-style-type: none"><li>• 10,00 kg - 1 stuk</li></ul>
<b>Totaal gewicht</b>	10,00 kg
<b>Eenvoudig bereikbaar</b>	Ja
<b>Bevestigingswijze</b>	<ul style="list-style-type: none"><li>• Verlijmd, ingegoten, versmeerd</li></ul>
<b>Identificatiemethode</b>	Een monstername door de asbestdeskundige met laboanalyse door een asbestlabo.
<b>Destructieve handeling voor identificatie</b>	Nee

Het asbestmateriaal valt onder de mijlpaal van 2040.

Zorgvuldig beheren

- Zorg voor een veilig beheer. Vermijd het beschadigen van het asbestmateriaal. Controleer de toestand jaarlijks op wijzigingen.

- Eenvoudige handelingen: mag via doe-het-zelf of door werknemer(s) met opleidingsattest eenvoudige handelingen  
Mag via doe het zelf. Informeer uzelf alvorens u begint. Check de website van OVAM. Gebruik beschermende kledij en voer het afval op de correcte manier af. Verpak het materiaal dubbel in plastic en gebruik asbest afvalzakken. Probeer de profielen of het glas niet te breken bij de verwijdering. Anders is het ten sterkste aangeraden een vakman met opleidingsattest "Eenvoudige handelingen asbest" te contacteren. Kijk achteraan in het asbestattest naar de toelichtingen bij de verwijderingstechnieken. Zeker die van eenvoudige handelingen en doe het zelf. Hou rekening met de nodige voorzorgsmaatregelen en PBM's zoals een FFP3 mondmasker en handschoenen. Zorg ervoor dat de ramen en deuren gesloten zijn van de ruimtes waar de werken plaatsvinden en dat er geen derden aanwezig zijn. Gebruik ook geen elektrisch snelwerkend gereedschap bij asbestverwijderingswerken.

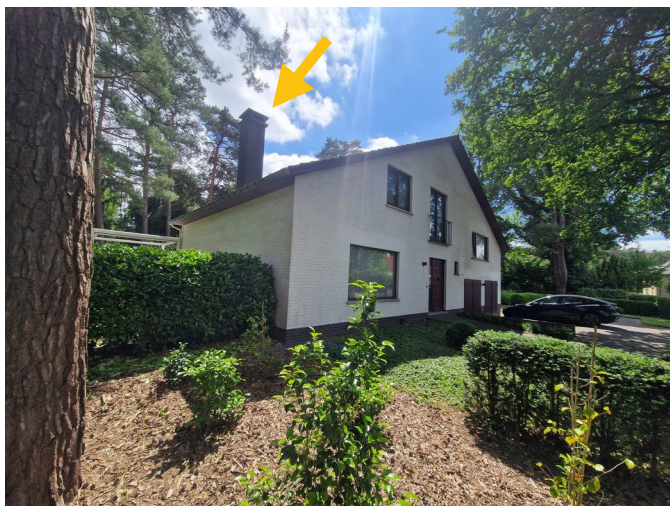
*Situeringfoto*

**Reden:** Het te onderzoeken materiaal situeert zich hoger dan 3,50 m te rekenen vanaf een veilige ondergrond

**Uitleg van de asbestdeskundige:** De schouw en cementering is niet-inspecteerbaar vanwege de hoogte.

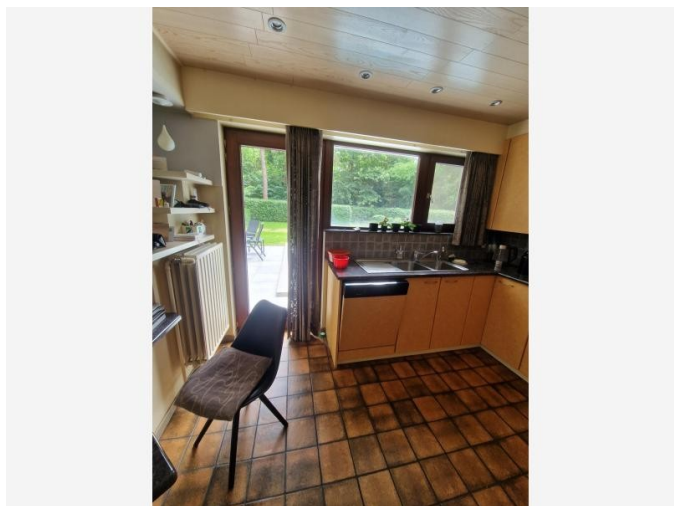
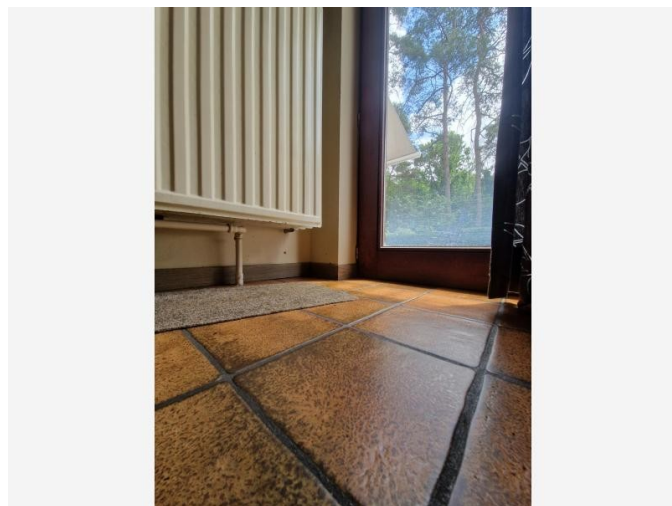
Geen asbest

#	Type	Referentie	Resultaat
4.1	Mengmonster	Staal 1 muren	Geen asbest

<b>Beschrijving</b>	Pleisterwerk muren
<b>Omgeving</b>	Binnen
<b>Primaire drager</b>	Binnenwand
<b>Bindmiddel van materiaal</b>	Gips - kalk
<b>Gebondenheid op basis van bindmiddel</b>	Niet-hechtgebonden
<b>Hoeveelheid (oppervlakte - dikte - aantal)</b>	• 210,00 m <sup>2</sup> - 1,10 cm - 1 stuk
<b>Totaal volume</b>	2,31 m <sup>3</sup>
<b>Identificatiemethode</b>	Een monstername door de asbestdeskundige met laboanalyse door een asbestlabo.
<b>Destructieve handeling voor identificatie</b>	Nee

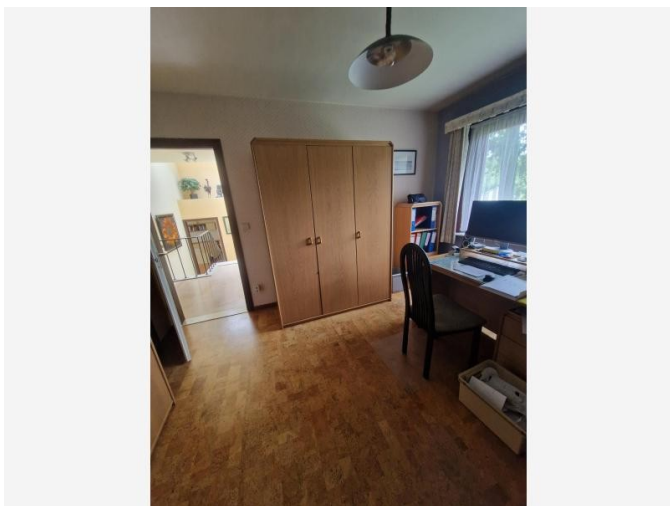
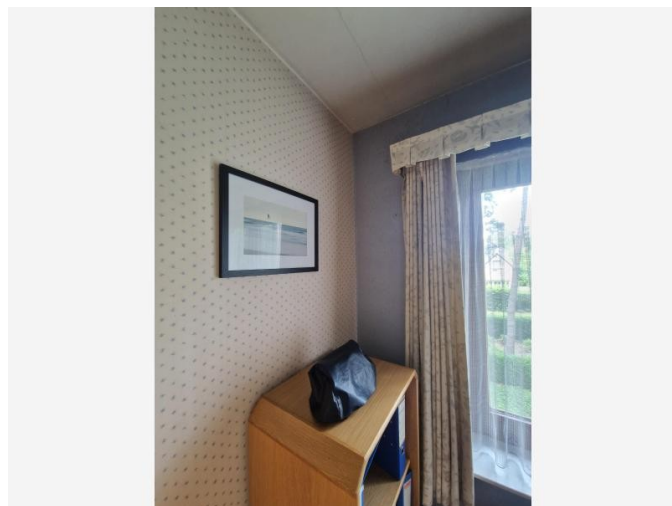
## Fiche 5: Pleisterwerk plafonds

Geen asbest

#	Type	Referentie	Resultaat
5.1	Mengmonster	Staal 2 plafonds	Geen asbest

<b>Beschrijving</b>	Pleisterwerk plafonds
<b>Omgeving</b>	Binnen
<b>Primaire drager</b>	Plafond
<b>Bindmiddel van materiaal</b>	Gips - kalk
<b>Gebondenheid op basis van bindmiddel</b>	Niet-hechtgebonden
<b>Hoeveelheid (oppervlakte - dikte - aantal)</b>	• 150,00 m <sup>2</sup> - 1,00 cm - 1 stuk
<b>Totaal volume</b>	1,50 m <sup>3</sup>
<b>Identificatiemethode</b>	Een monstername door de asbestdeskundige met laboanalyse door een asbestlabo.
<b>Destructieve handeling voor identificatie</b>	Nee
